## **INFORME DE HITO DE CONTROL** **N° 22040-2023-CG/GRPI-SCC**

**IOARR “REPARACIÓN DE ESTRUCTURA DE  
PROTECCIÓN; EN EL (LA) DIQUE 1020 DESDE EL  
KM 7+000 - 8+200, DISTRITO DE COLÁN, PROVINCIA DE  
PAITA, DEPARTAMENTO DE PIURA”**

**HITO DE CONTROL N° 1 - VALORIZACIÓN DEL MES DE  
AGOSTO DE 2023**

**PERÍODO DE EVALUACIÓN DEL HITO DE CONTROL:  
DEL 14 AL 20 DE SETIEMBRE DE 2023**

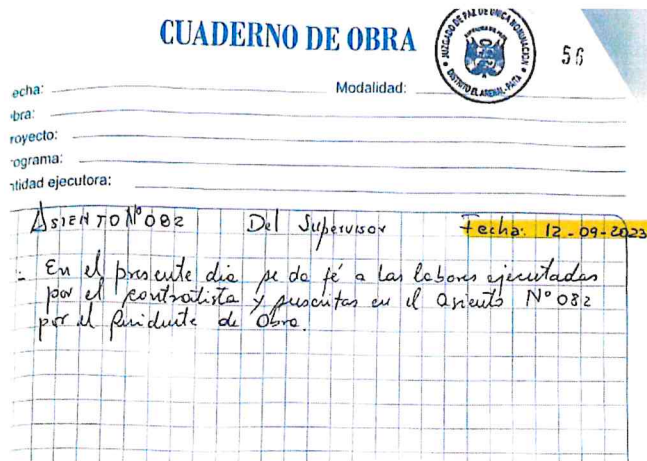
**Imagen n.º 6**  
**Asiento n.º 082 del Cuaderno de Obra**

Es de precisar que, después de verificar el cuaderno de obra, se advierte que la Supervisión hizo registro de asientos hasta el día 12 de setiembre de 2023; es decir dos (2) días antes de la visita de la Comisión de Control Concurrente.

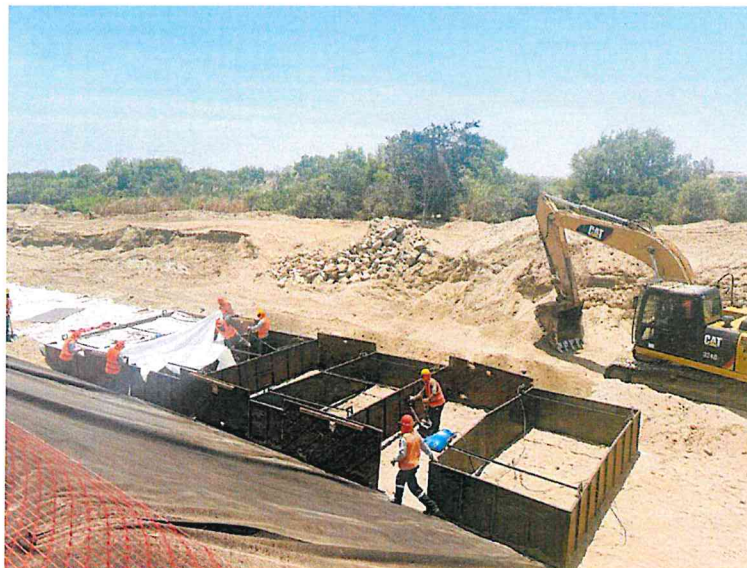
**Imagen n.º 8**

**Instalación de geobolsa dentro de encofrado metálico**

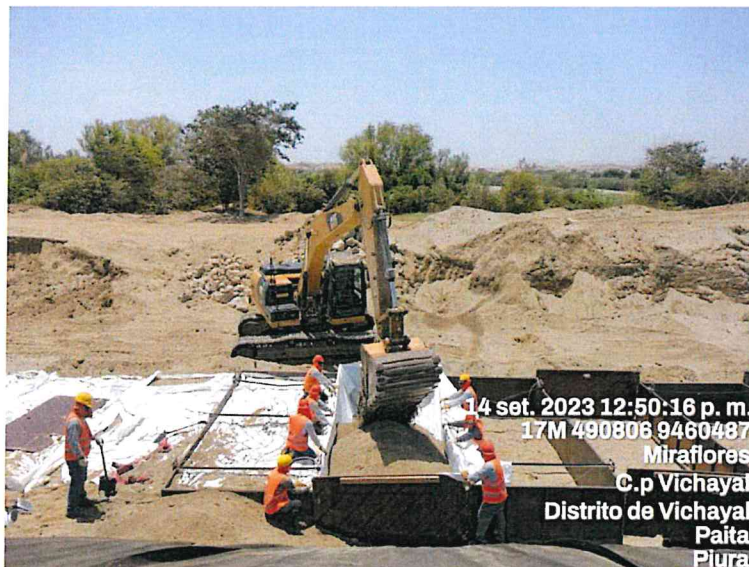
**Imagen n.º 9**

**Llenado de geobolsa**

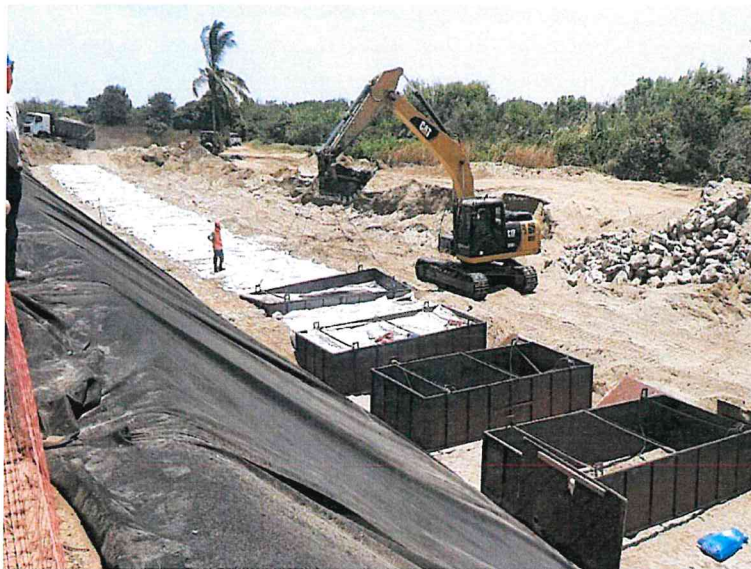
**Imagen n.º 10**

Al respecto, los trabajos realizados por el contratista en este frente no han sido acordes a lo establecido a las Especificaciones Técnicas del Expediente Técnico, aprobado con Resolución Gerencial N° 127/2023-GRP-PECHP-4060000 de 17 de julio de 2023, considerando que luego de realizar la compactación de la capa fina del material de relleno, se viene retirando el encofrado metálico sin realizar el cosido y cierre de la geobolsa, conforme a las imágenes siguientes:

**Retiro de encofrado metálico, sin el cierre de la geobolsa**

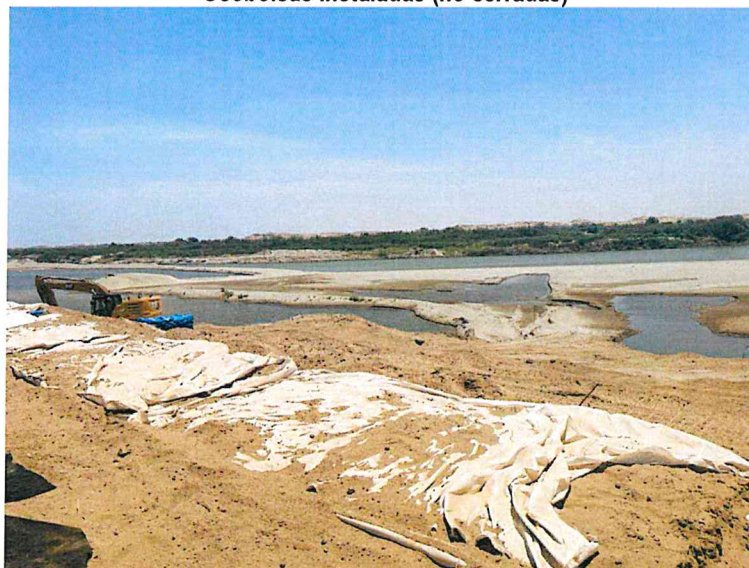
**Imagen n.º 11**

**Geobolsas instaladas (no cerradas)**

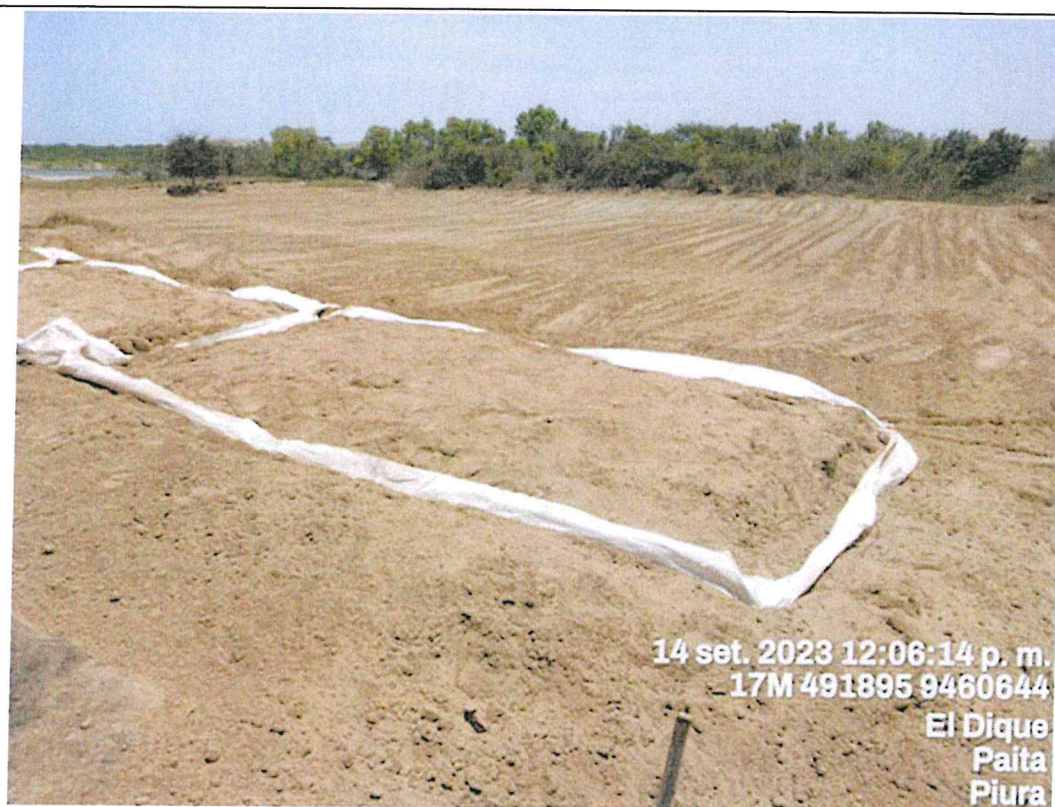
Foto N° 03: Geobolsas instaladas (no cerradas)

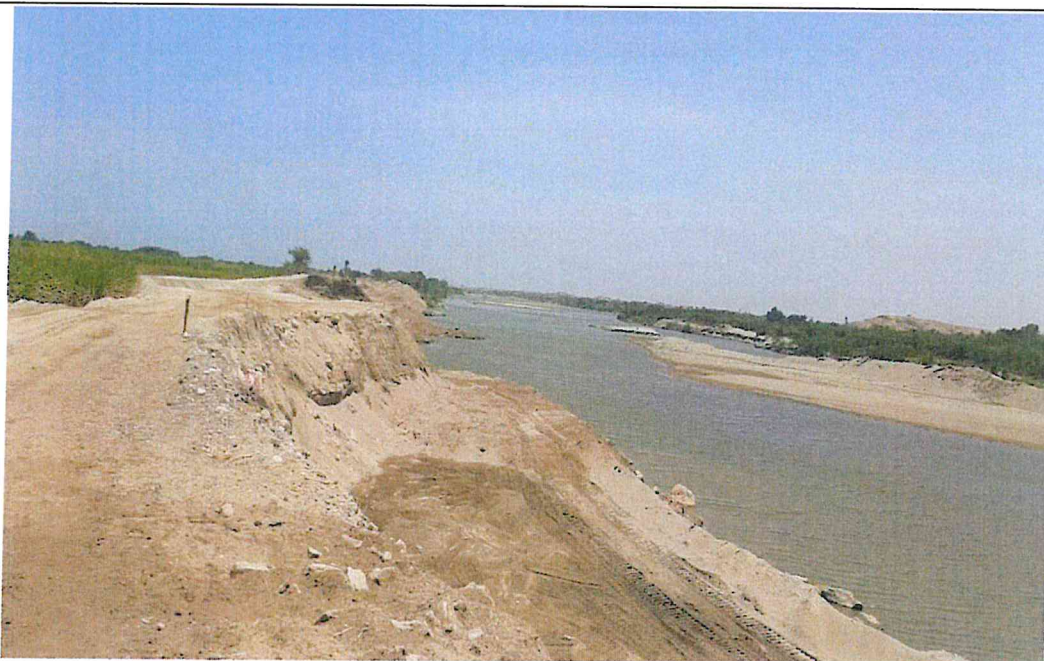
Foto N° 04: Trabajos realizados en el tramo 7+260 al 7+640

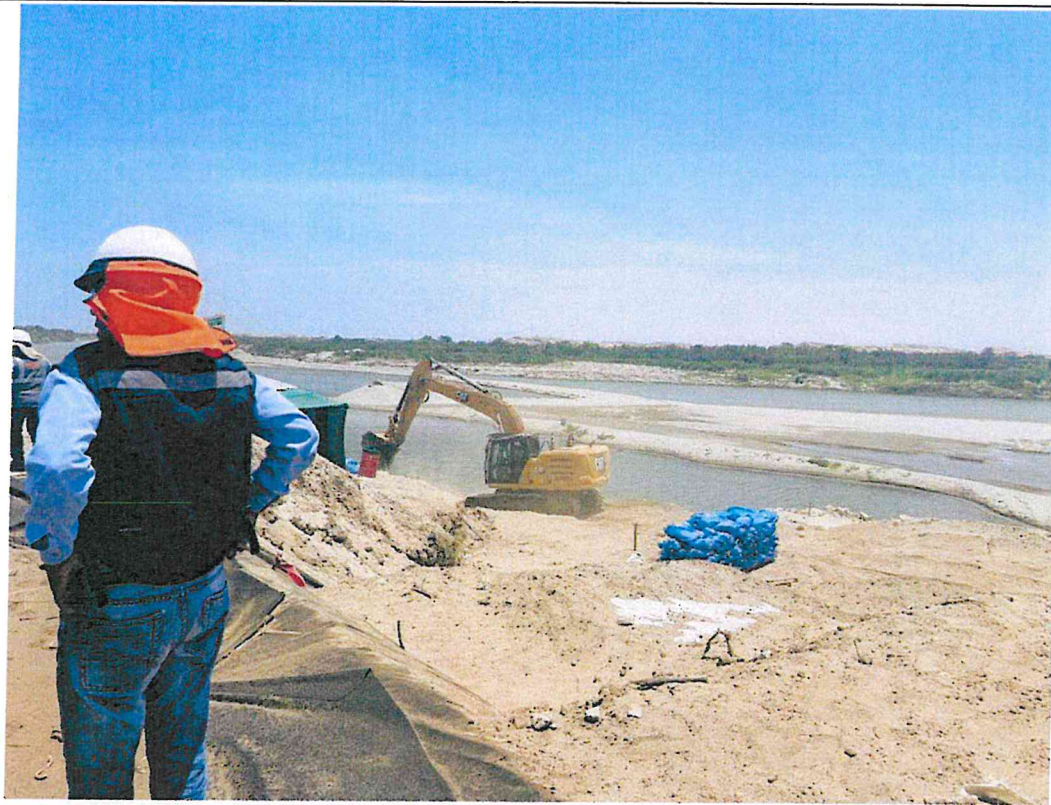
Foto N° 05: Trabajos realizados en el tramo 7+260 al 7+640

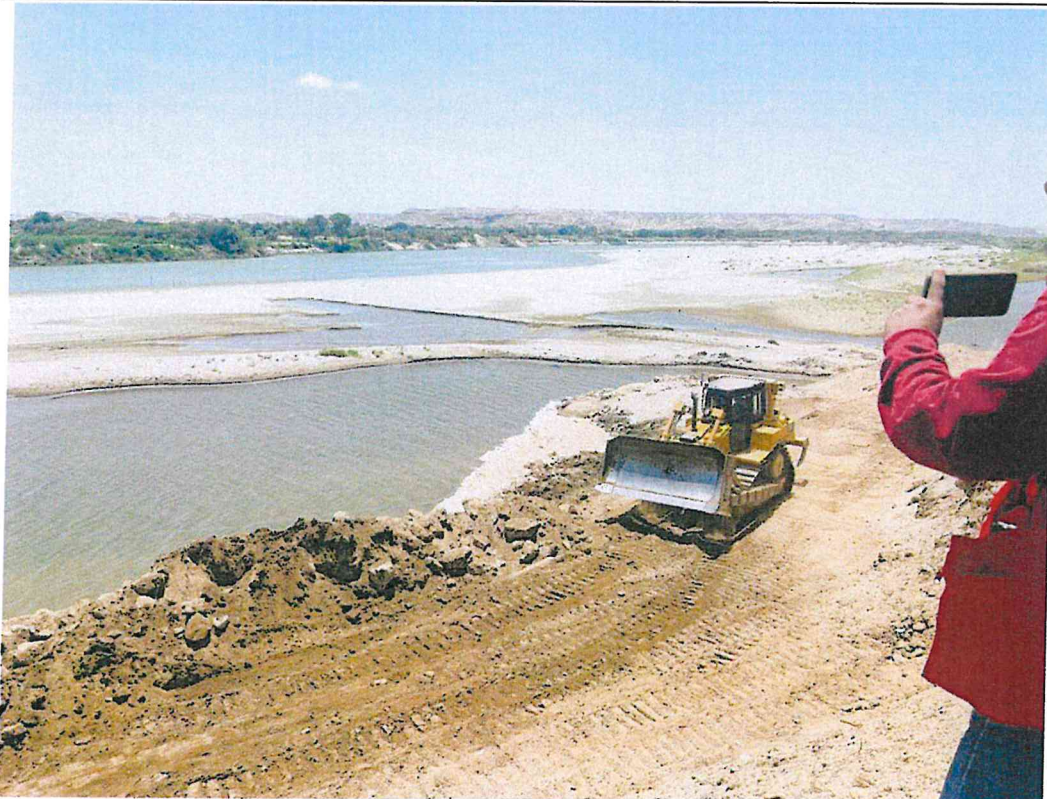
Foto N° 06: Trabajos realizados en el tramo 7+260 al 7+640

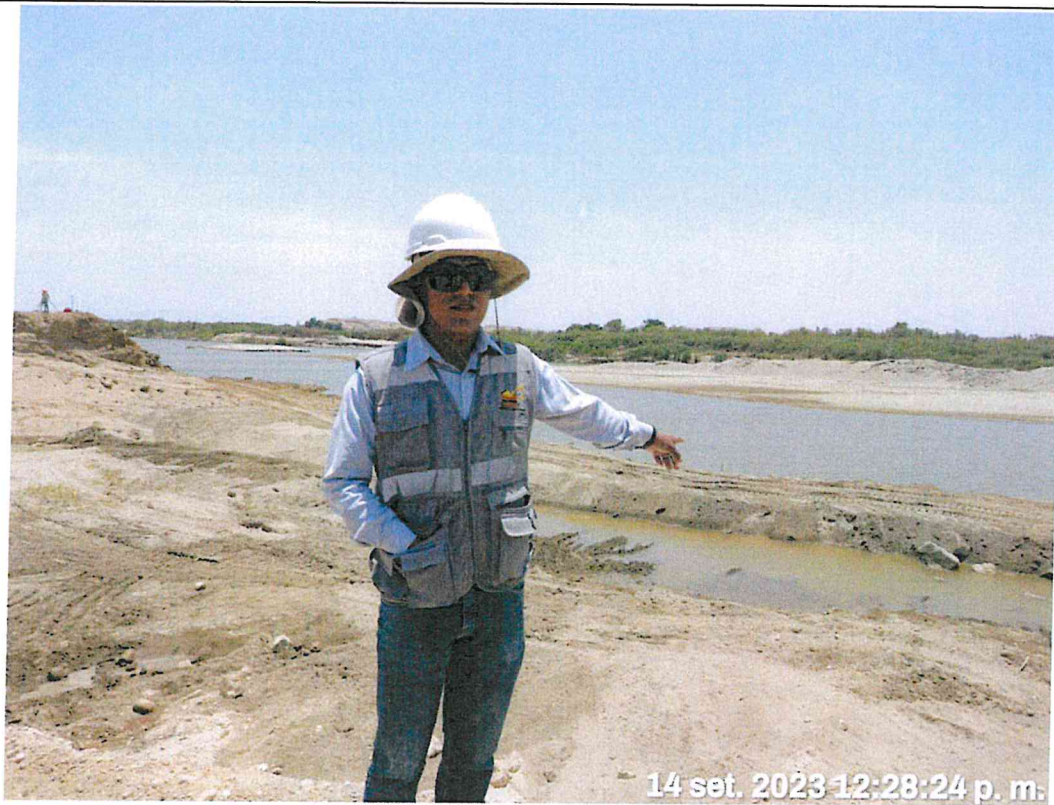
Foto N° 07: Trabajos realizados en el tramo 7+260 al 7+640

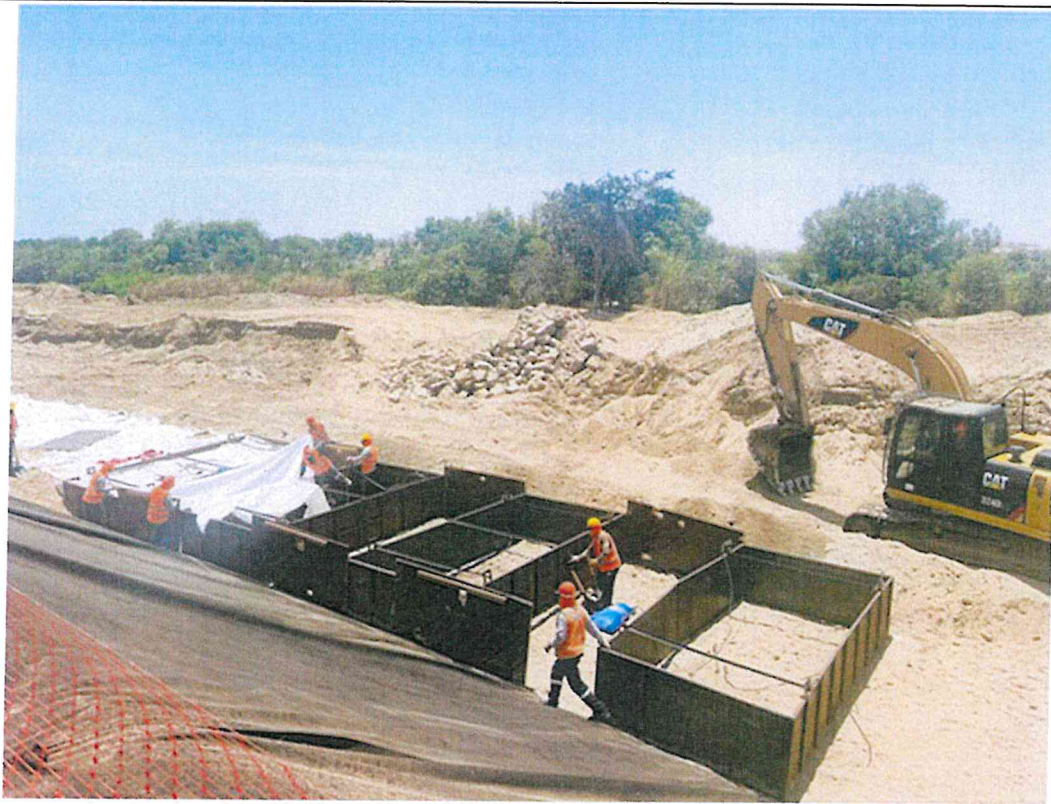
Foto N° 09: Instalación de geobolsa dentro de encofrado metálico
