**INFORME DE HITO DE CONTROL**  
**N° 23353-2023-CG/GRPI-SCC**

**SERVICIO DE “PROTECCIÓN DE RIBERA MARGEN  
IZQUIERDA DEL RÍO PIURA KM 26+317 DEL RÍO PIURA  
CON BOLSAS GEOTEXTILES, DEL C.P. CHATO CHICO,  
DISTRITO DE CURA MORI, PROVINCIA DE PIURA,  
DEPARTAMENTO DE PIURA”**

**HITO DE CONTROL N° 2 - AVANCE DE LA EJECUCIÓN  
DEL SERVICIO MES DE SETIEMBRE DE 2023,  
CONFORME A LA FTD APROBADA**

**PERÍODO DE EVALUACIÓN DEL HITO DE CONTROL:  
DEL 16 AL 20 DE OCTUBRE DE 2023**

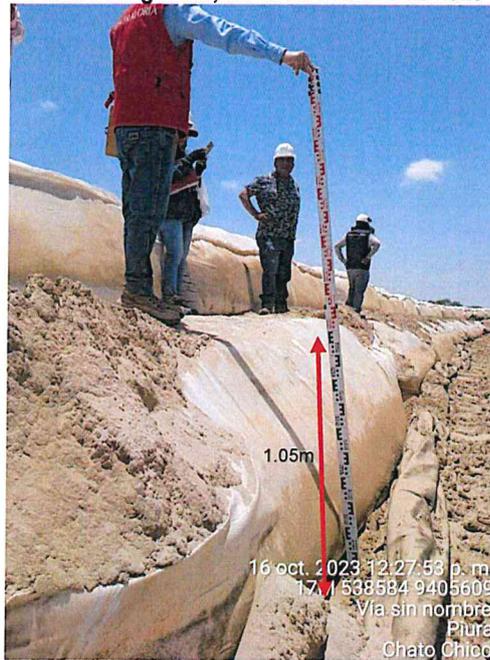
**Fotografía n.º 1**  
**Panel Fotográfico, de 16 de octubre de 2023**

Se verifica que la medida de la hidrobolsa tiene 1.05 m de altura.  
Fuente: Visita de inspección física del servicio el 16 de octubre de 2023.  
Elaborado por: Comisión de Control Concurrente.

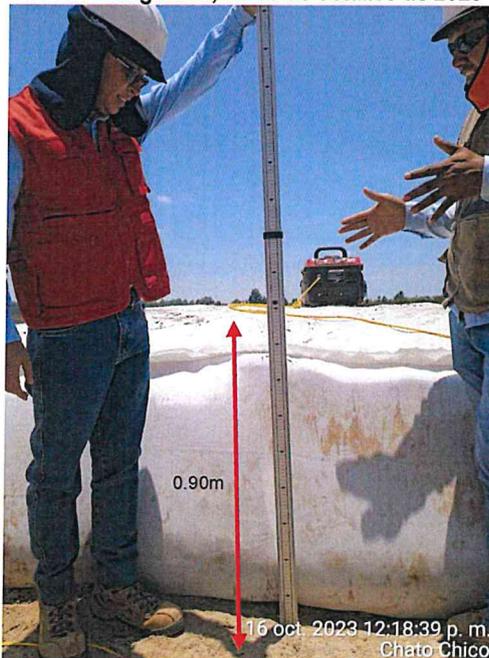
**Fotografía n.º 2**  
**Panel Fotográfico, de 16 de octubre de 2023**

Se verifica que la medida de la hidrobolsa tiene 0.90 m de altura.  
Fuente: Visita de inspección física del servicio el 16 de octubre de 2023.  
Elaborado por: Comisión de Control Concurrente.

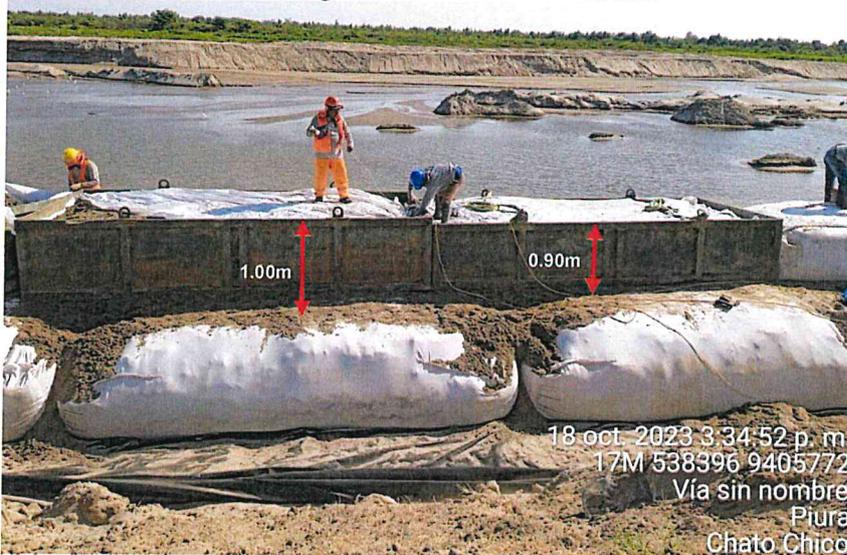
**Fotografía n.º 3**  
**Panel Fotográfico, de 18 de octubre de 2023**

Se verifica que los moldes tienen medidas distintas, siendo el molde más pequeño de 0.90 m y el molde más grande de 1.00 m

Sobre el particular, se puede evidenciar que la altura de las hydrobolsas debe ser de 1.00 m; sin embargo, al utilizar moldes de distintos tamaños (ver fotografía n.º 3), y en este caso el molde con altura de 0.90 m, no se estaría cumpliendo con las metas del Servicio ya que el tamaño de las hydrobolsas sería menor al ofertado por el Contratista (ver imagen n.º 4).

El hecho de presentar medidas distintas en la altura de las hydrobolsas, incumpliría con lo estipulado en la Ficha Técnica Definitiva, lo cual es producto de un inadecuado proceso constructivo y una deficiente supervisión de la ejecución del servicio, lo que podría repercutir negativamente en su función de proteger la ribera del Río Piura, ya que al no ser la altura de las hydrobolsas uniformes se pierde la propiedad de acoplarse entre sí, más aún frente a la crecida del Río Piura.

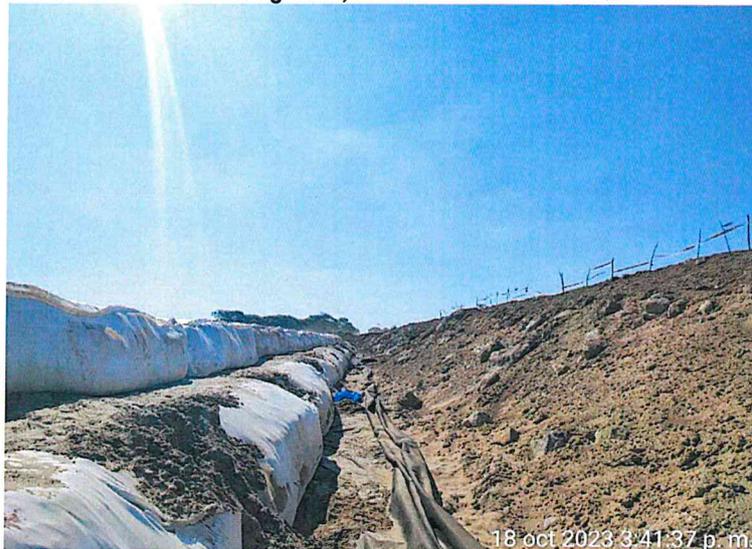
**Fotografía n.º 4**  
**Panel Fotográfico, de 18 de octubre de 2023**

Se verifica que el geotextil no tejido no cubre el talud, así mismo la hydrobolsa se encuentra alejada del talud por lo que no se cumpliría con la protección de la ribera del Río Piura.  
**Fuente:** Visita de inspección física del servicio el 18 de octubre de 2023.  
**Elaborado por:** Comisión de Control Concurrente.

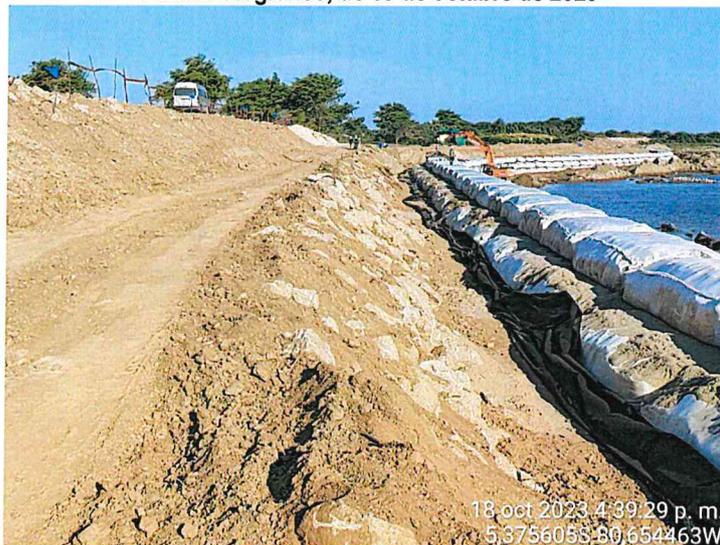
**Fotografía n.º 5**  
**Panel Fotográfico, de 18 de octubre de 2023**

El geotextil no tejido se encuentra doblado, sin acondicionamiento al talud del terreno.  
**Fuente:** Visita de inspección física del servicio el 18 de octubre de 2023.  
**Elaborado por:** Comisión de Control Concurrente.

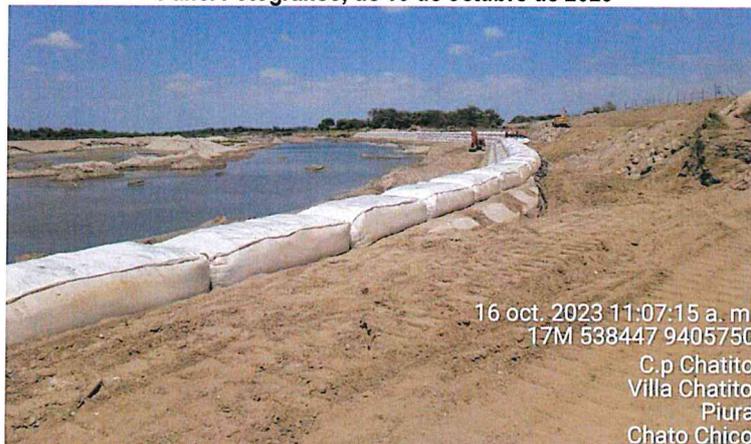
**Fotografía n.º 6**  
**Panel Fotográfico, de 16 de octubre de 2023**

No se estaría cumpliendo con el acondicionamiento del terreno, para luego extender el geotextil no tejido y posteriormente colocar las hydrobolsas.

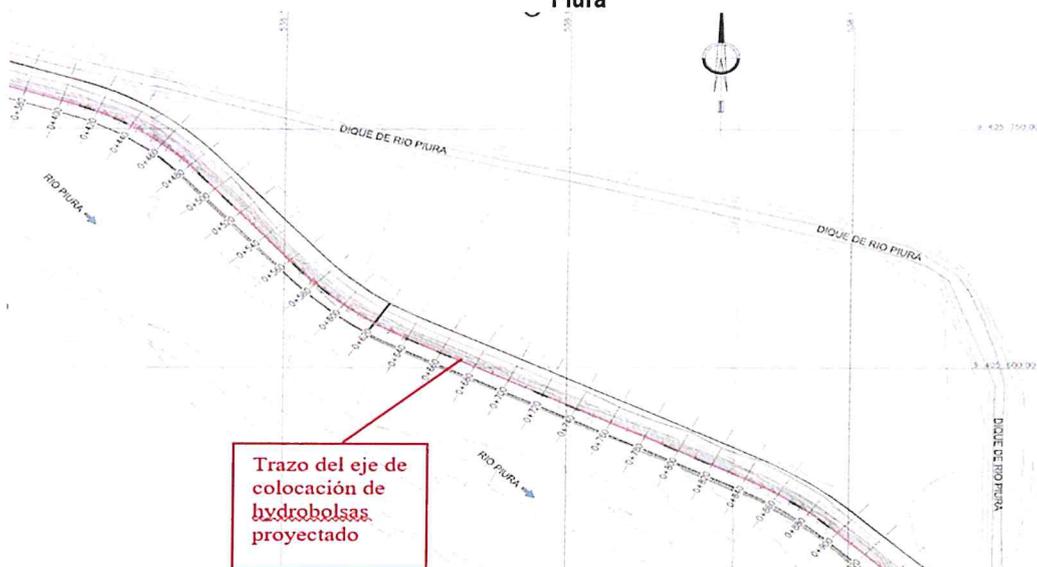
**Imagen n.° 5**  
**Vista del trazo del eje del servicio de colocación de hidrobolsas en el dique izquierdo del río Piura**

De la imagen anterior se infiere que, en el tramo a intervenir con el servicio, no se ha optado por colocar el talud conformado por hidrobolsas contiguo al dique izquierdo del río Piura existente, sino en un sector aguas adentro del cauce del río Piura, esto se corroboró en la FTD entre las progresivas 0+000 - 0+300 y 0+400 - 0+1000; ocupando a la vez parte del área hidráulica del cauce del río. Así mismo, la Ficha Técnica Referencial no especificaba la ubicación del trazo del eje donde se colocarían las hidrobolsas, situación que tampoco fue compatibilizada durante la aprobación de la FTD. Al respecto, se aprecian algunas diferencias en las fotografías siguientes:

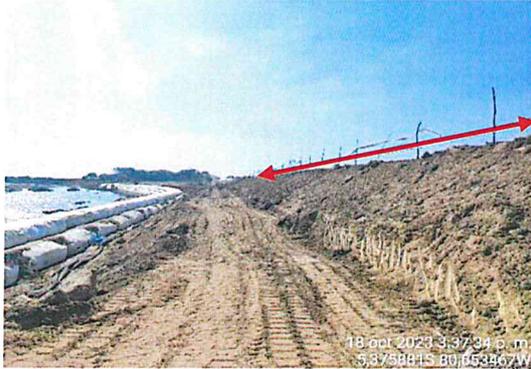
**Fotografía n.º 7**

Vista de la separación transversal entre el dique existente (flecha roja) y el proyectado con hydrobolsas en lado izquierdo.

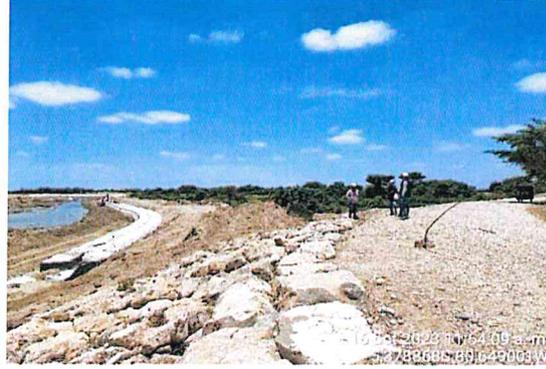
**Fotografía n.º 8**

Vista del cambio de orientación de ejes de diques (existente y proyectado) desde la progresiva 1+000.

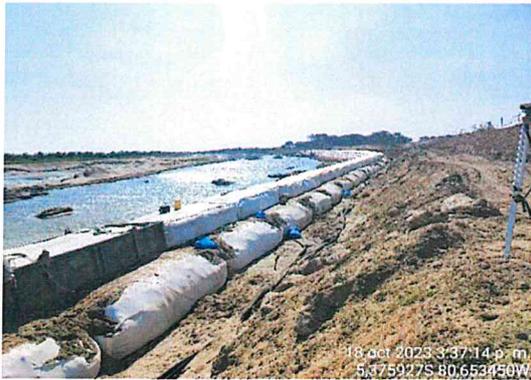
**Fotografía n.º 9**

Vista panorámica de dique de hydrobolsas en cauce del río.

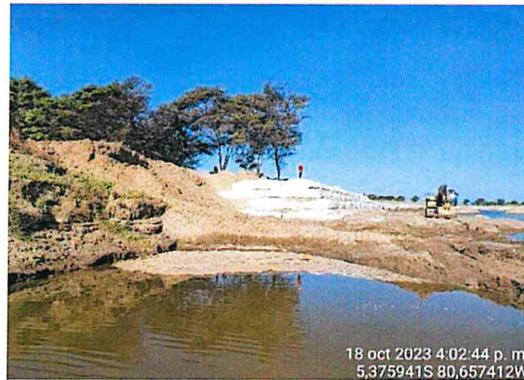
**Fotografía n.º 10**

Vista en progresiva 0+000 de inicio de colocación de dique de hydrobolsas dentro del cauce del río.

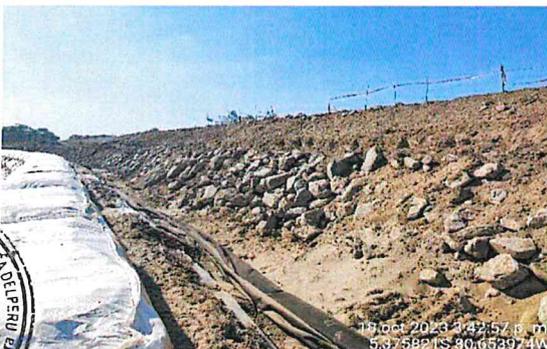
**Fotografía n.º 11**

Vista de eje de dique de hydrobolsas proyectado por delante de dique con enrocado preexistente.

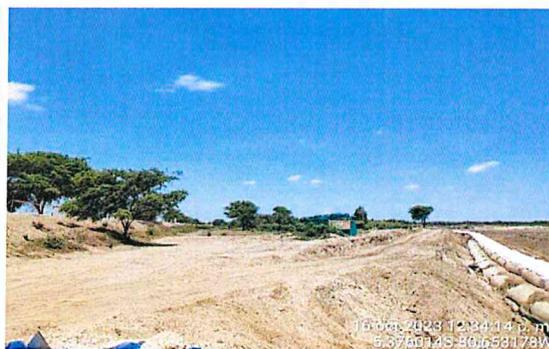
**Fotografía n.º 12**

Vista de explanada sobre ribera izquierda del río, entre el dique proyectado (derecha) y el dique existente (izquierda).

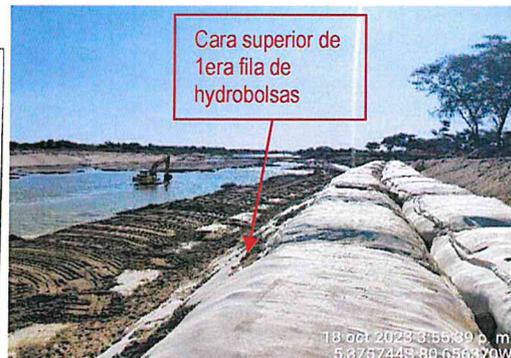
**Fotografía n.° 13**

Vista de la colocación de la primera fila de hidrobolsas en relación al nivel actual del río Piura.

De acuerdo a la imagen n.° 6 se verifica que, las hidrobolsas colocadas según la fotografía n.° 13, que no se estaría cumpliendo con estar un (1) metro por debajo de la cota del fondo del río de acuerdo con el esquema de la propuesta técnica, sino con alturas variables menores, por lo que el dique de hidrobolsas podría quedar expuesto al volteo ante una eventual socavación del fondo del cauce.

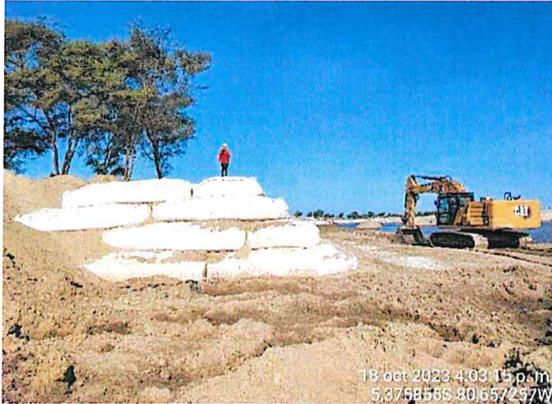
**Fotografía n.º 14**

Vista de inicio de colocación de hidrobolsas en la margen izquierda desde el cauce del río Piura.

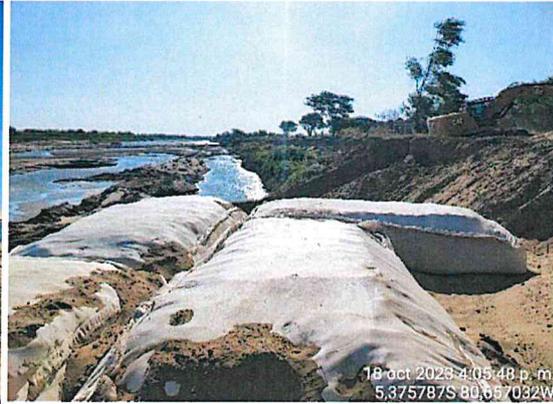
**Fotografía n.º 15**

Vista de hidrobolsas colocadas en proyección con el cauce natural del río Piura aguas arriba.

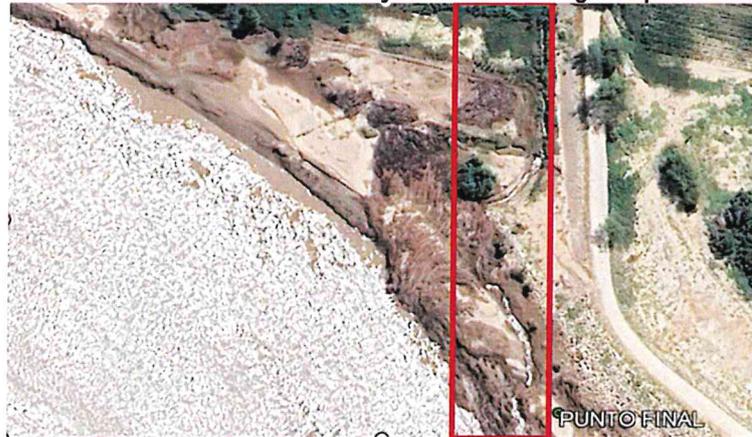
**Imagen n.º 7**

**Interferencia en servicio de colocación de hidrobolsas en margen izquierda del río Piura**

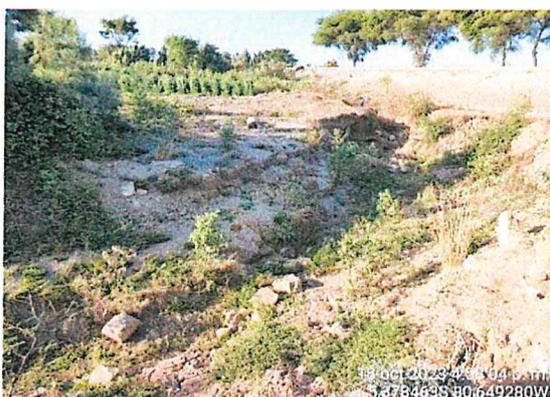
##### Fotografía n.º 16

Vista de canal socavado en ribera izquierda del río Piura producto de las intensas lluvias del primer semestre del 2023.

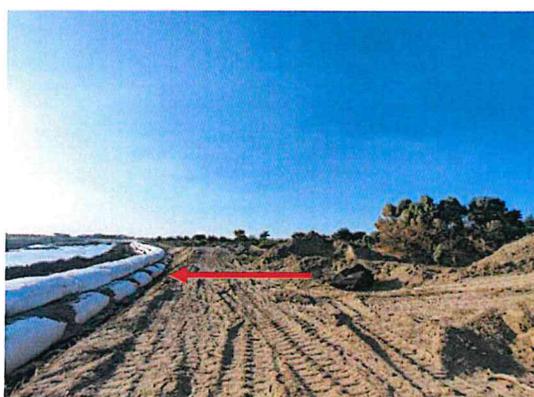
##### Fotografía n.º 17

Proyección del desfogue del dren que interfiere con el servicio de colocación de hydrobolsas.

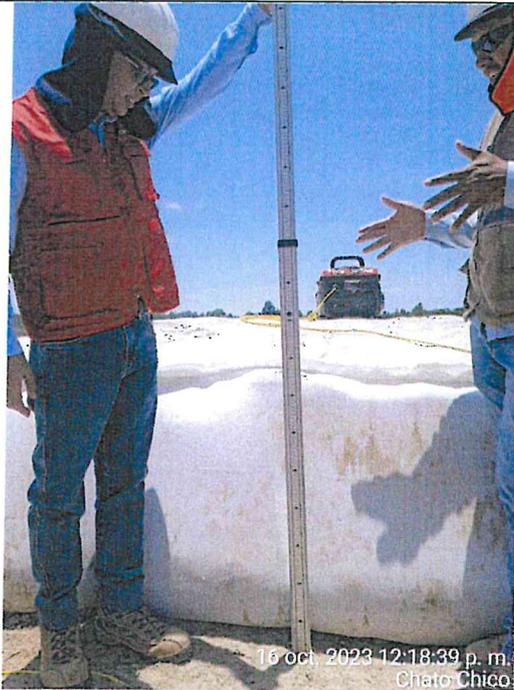
Foto N° 02: Se verifica que la medida de la hidrobolsa tiene 0.90 m de altura.

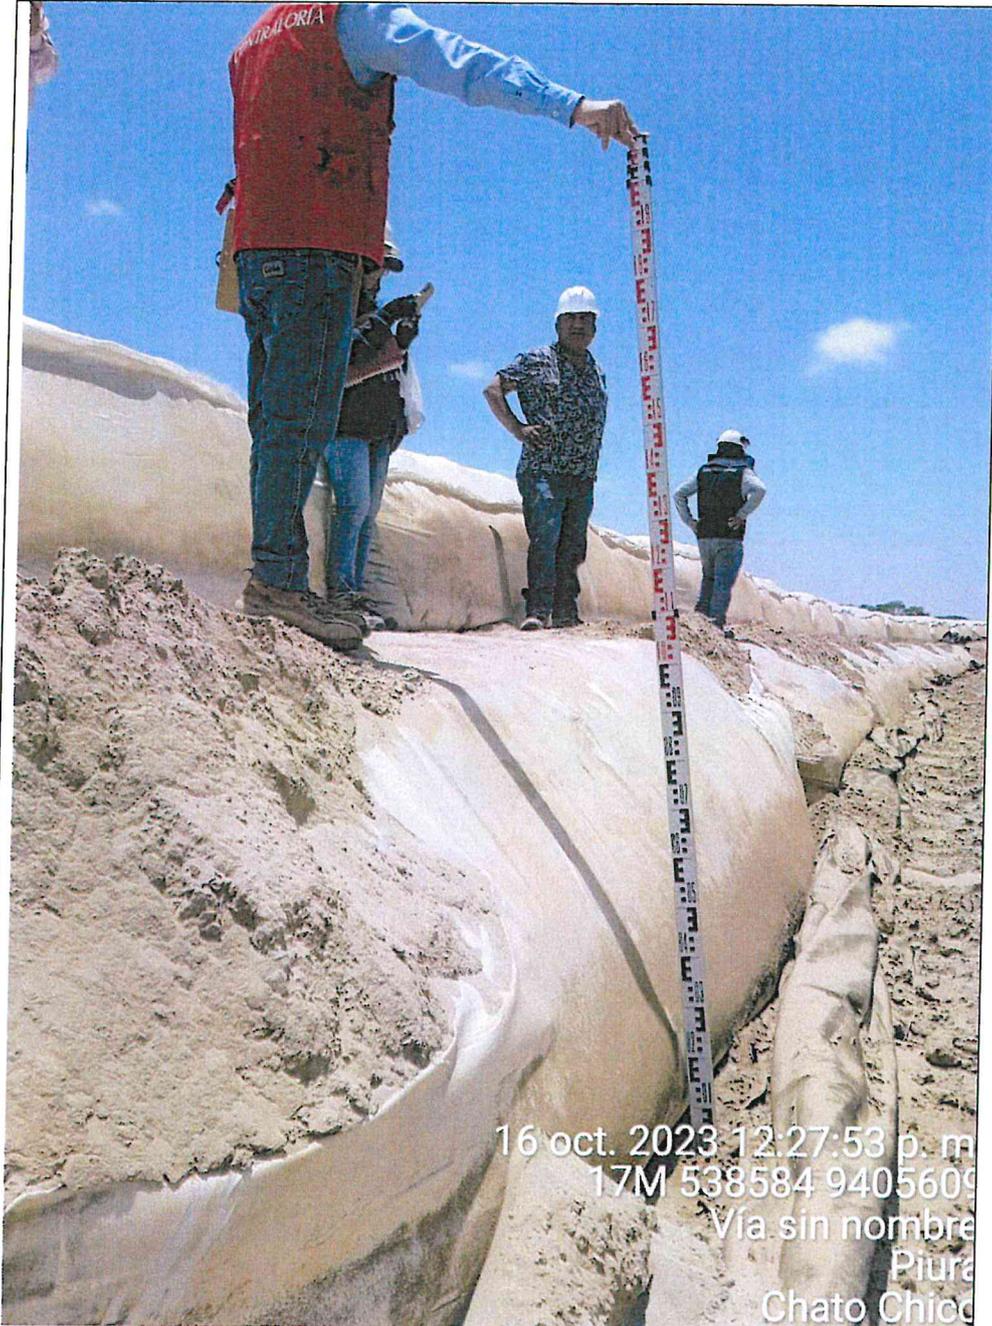
Foto N° 03: Se verifica que la medida de la hydrobolsa tiene 1.05 m de altura.

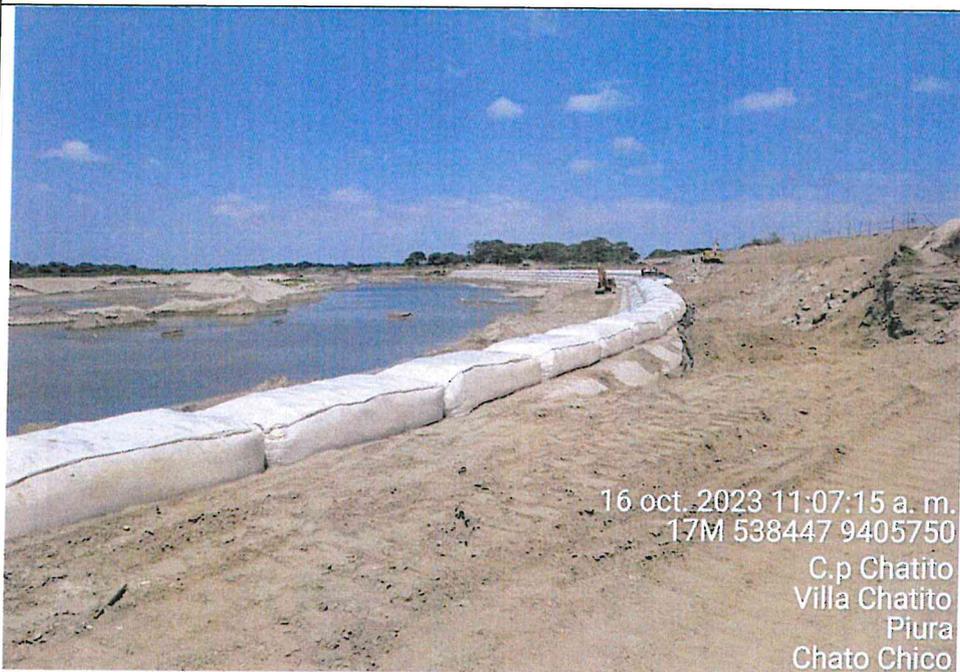
Foto N° 05: No se estaría cumpliendo con el acondicionamiento del terreno, para luego extender el geotextil no tejido y posteriormente colocar las hydrobolsas.

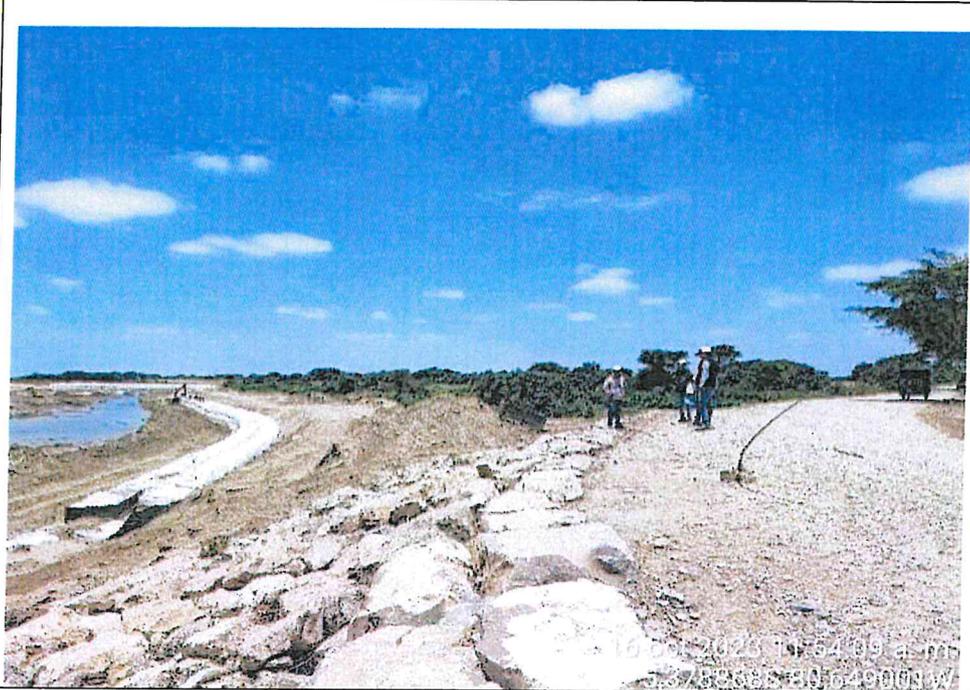
Foto N° 06: Vista del cambio de orientación de ejes de diques (existente y proyectado) desde la progresiva 1+000.

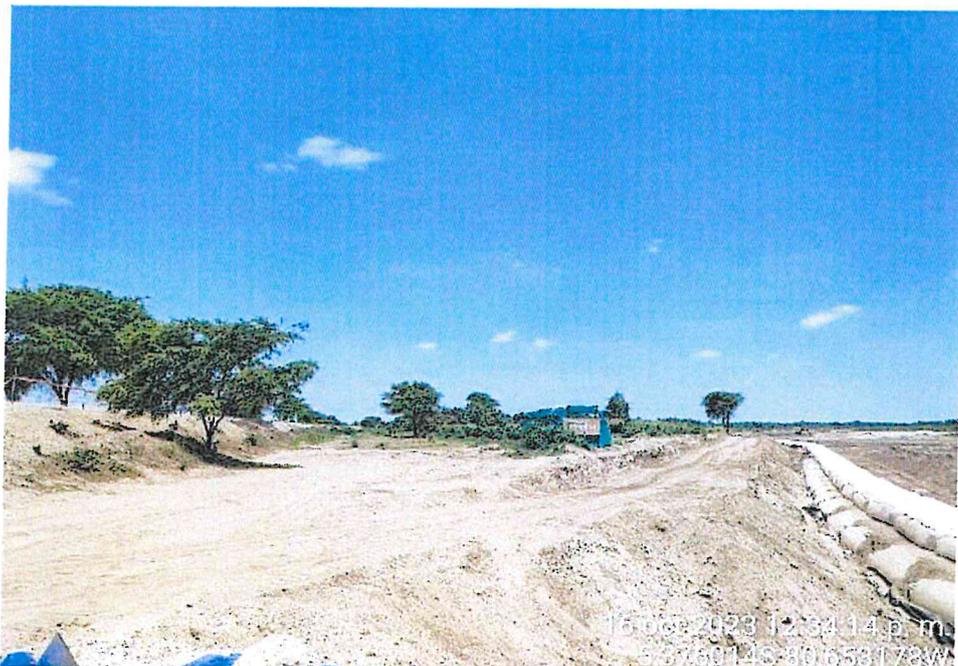
Foto N° 07: Vista de explanada sobre ribera izquierda del río, entre el dique proyectado (derecha) y el dique existente (izquierda).

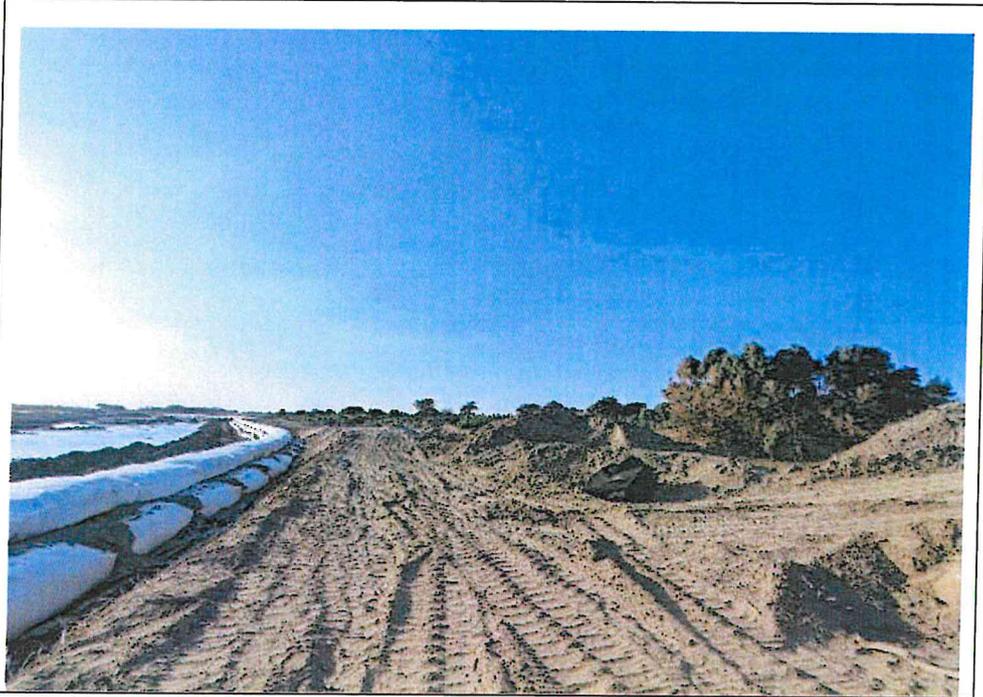
Foto N° 08: Proyección del desfogue del dren que interfiere con el servicio de colocación de hydrobolsas.

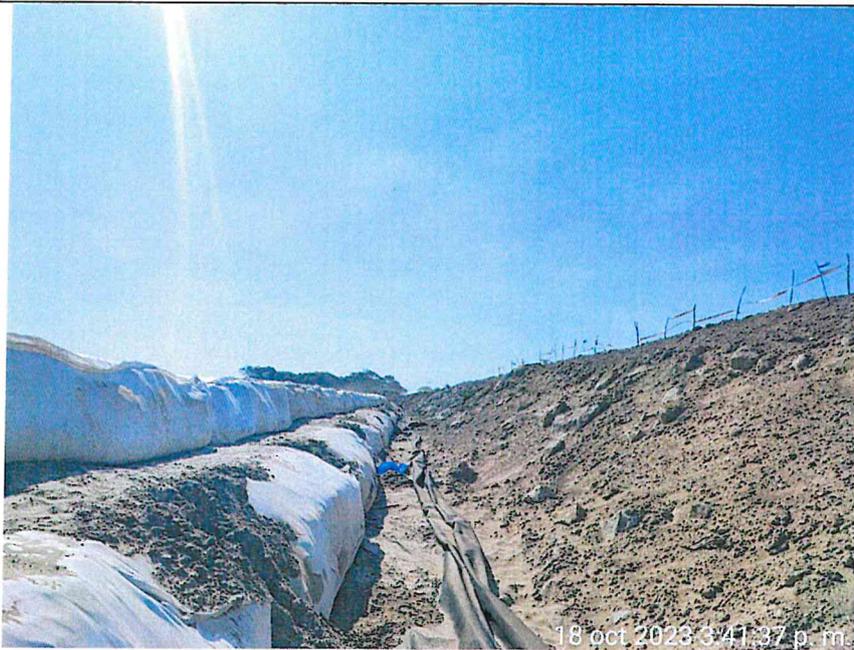
Foto N° 02: Se verifica que el geotextil no tejido no cubre el talud, asi mismo la hydrobolsa se encuentra alejada del talud por lo que no se cumpliría con la protección de la ribera del Rio Piura.

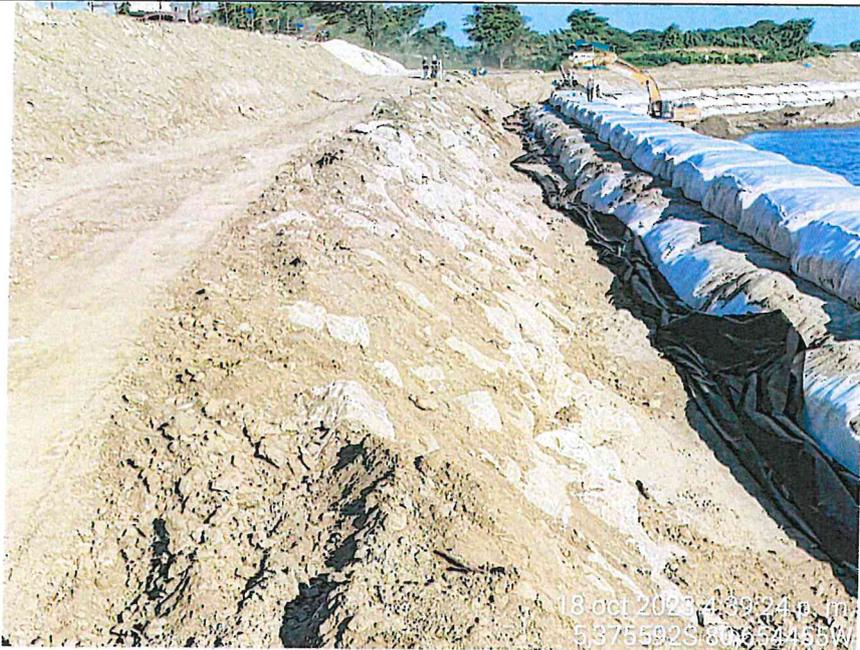
Foto N° 06: El geotextil no tejido se encuentra doblado, sin acondicionamiento al talud del terreno.

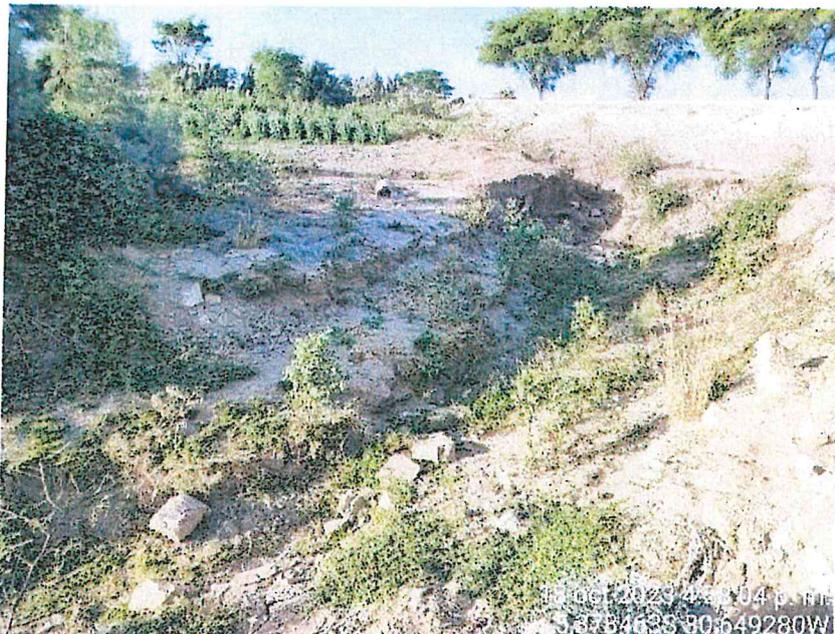
Foto N° 08: Vista de canal socavado en ribera izquierda del río Piura producto de las intensas lluvias del primer semestre del 2023.

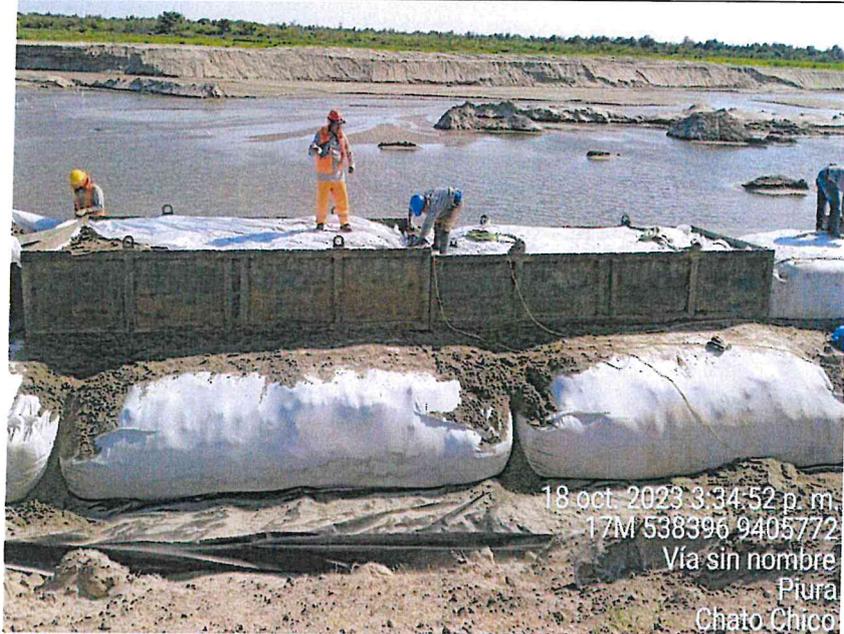
Foto N° 09: Se verifica que los moldes tienen medidas distintas, siendo el molde más pequeño de 0.90 m y el molde más grande de 1.00 m.

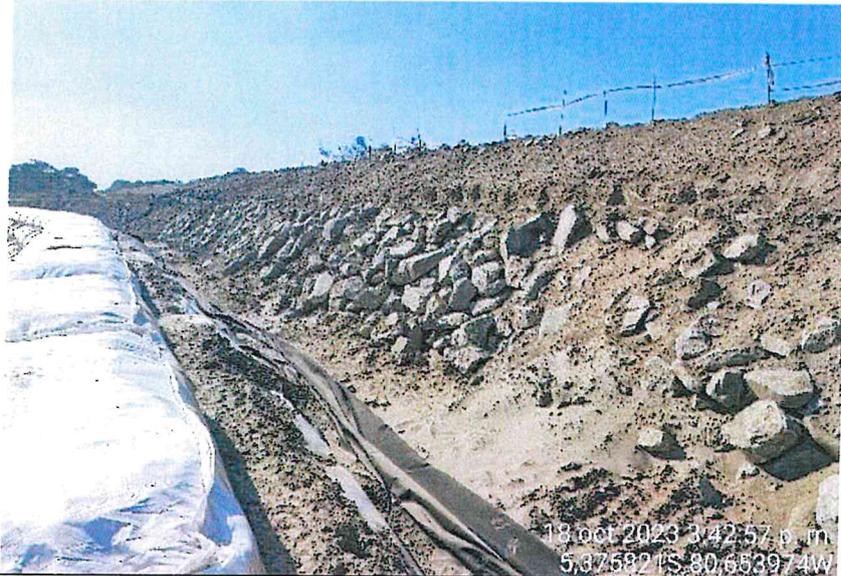
Foto N° 11: Vista de eje de dique de hidrobolsas proyectado por delante de dique con enrocado preexistente.

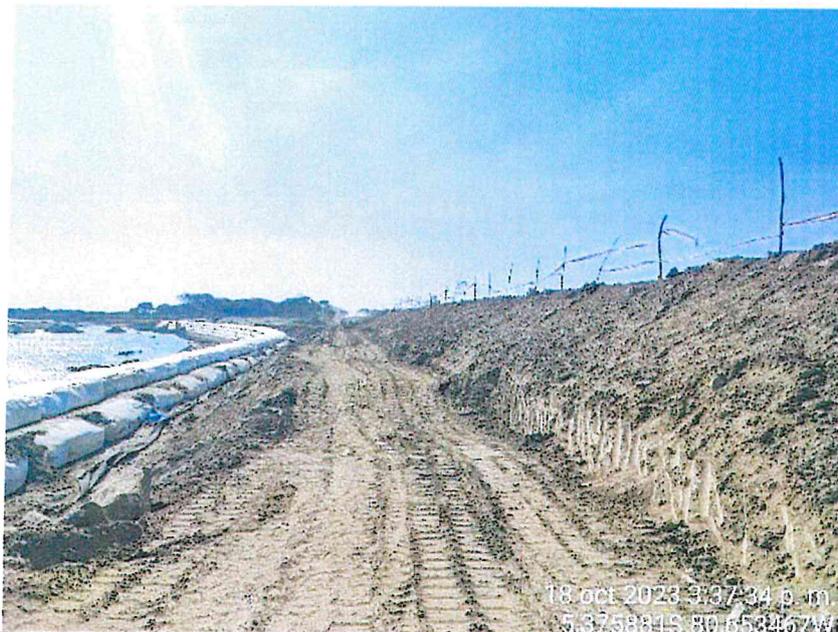
Foto N° 12: Vista de la separación transversal entre el dique existente (flecha roja) y el proyectado con hidrobolsas en lado izquierdo.

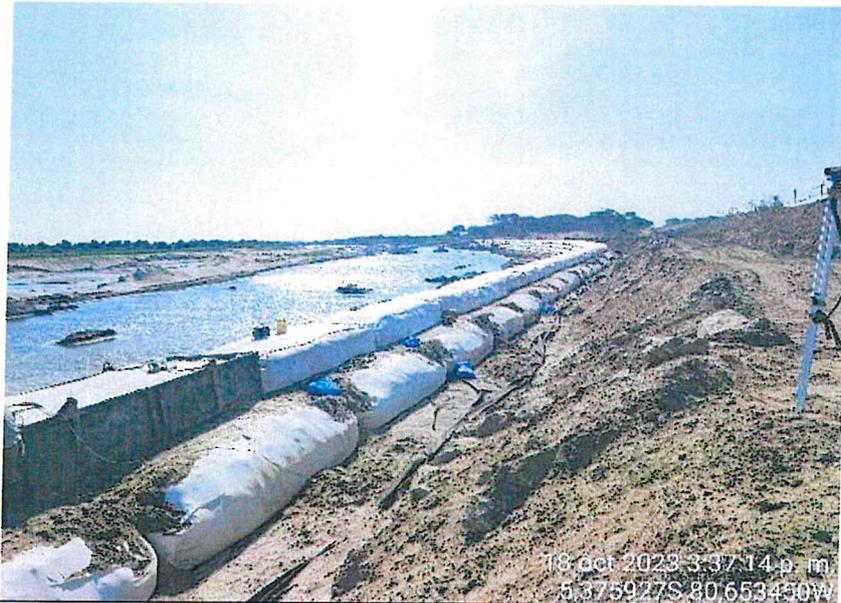
Foto N° 13: Vista panorámica de dique de hydrobolsas en cauce del río.

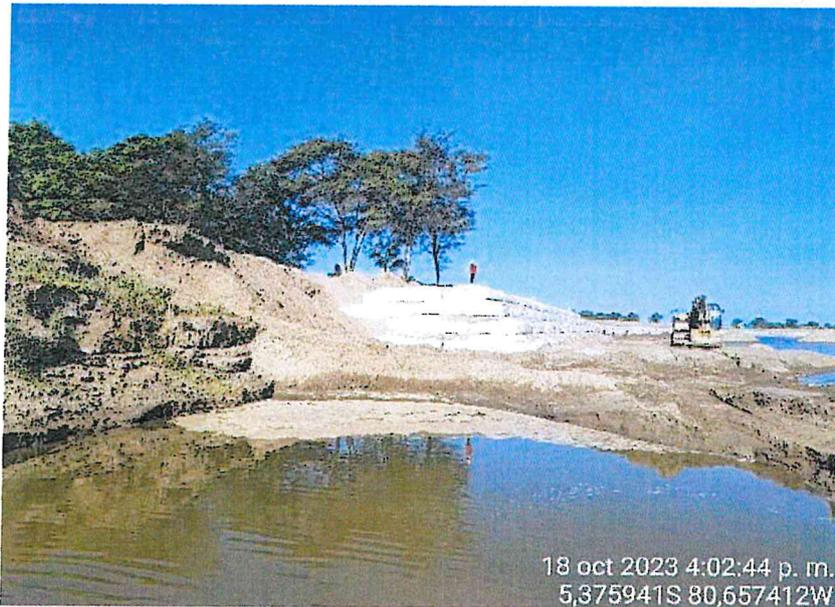
Foto N° 14: Vista en progresiva 0+000 de inicio de colocación de dique de hydrobolsas dentro del cauce del río.

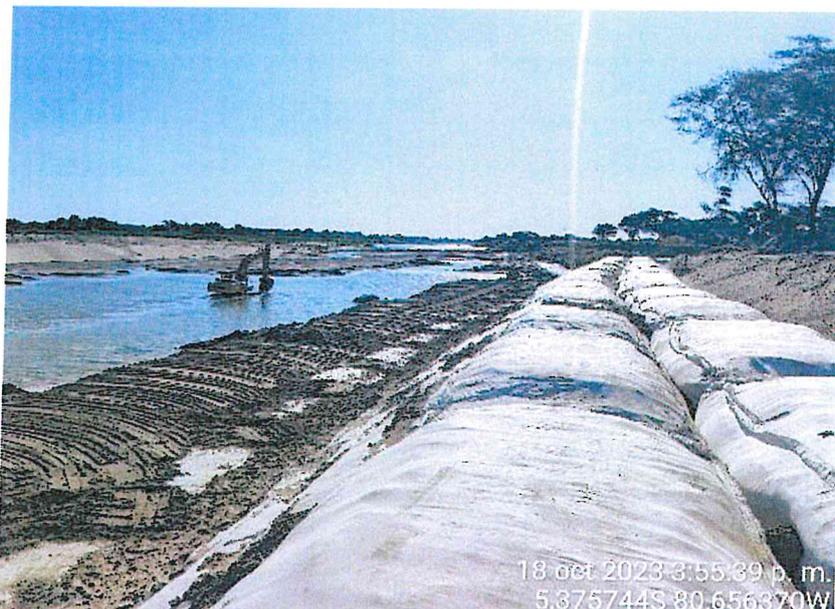
Foto N° 15: Vista de la colocación de la primera fila de hydrobolsas en relación al nivel actual del río Piura.

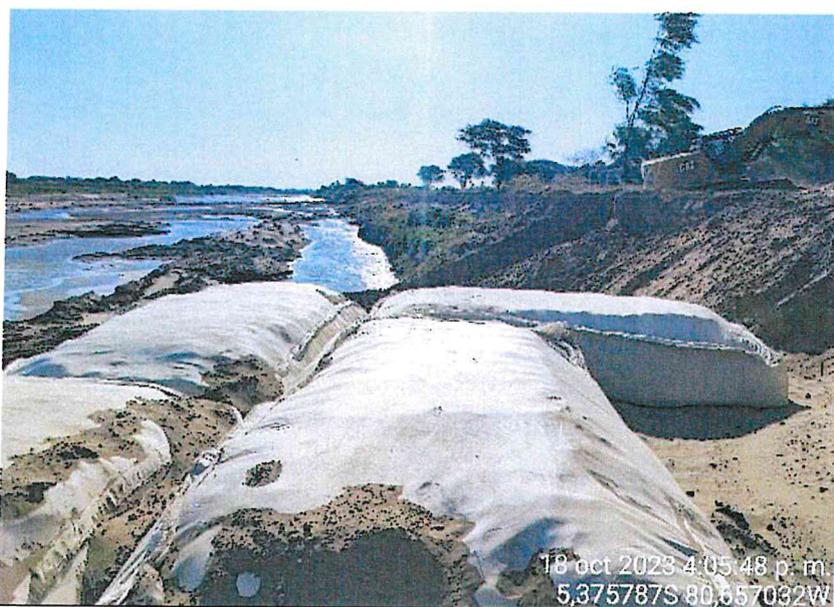
Foto N° 16: Vista de hydrobolsas colocadas en proyección con el cauce natural del río Piura aguas arriba.
