INFORME DE HITO DE CONTROL
N° 11389-2023-CG/GRTB-SCC

**“OBRA: CREACIÓN DEFENSA RIBEREÑA MARGEN
IZQUIERDA DEL RIO ZARUMILLA – TRAMO COMPRENDIDO
ENTRE PUEBLO NUEVO Y LA BOCATOMA LA PALMA –
PAPAYAL – ZARUMILLA - TUMBES”**

HITO DE CONTROL N° 8 – EJECUCIÓN DE OBRA

**PERÍODO DE EVALUACIÓN DEL HITO DE CONTROL:
DEL 28 DE ABRIL AL 29 DE MAYO DE 2023**

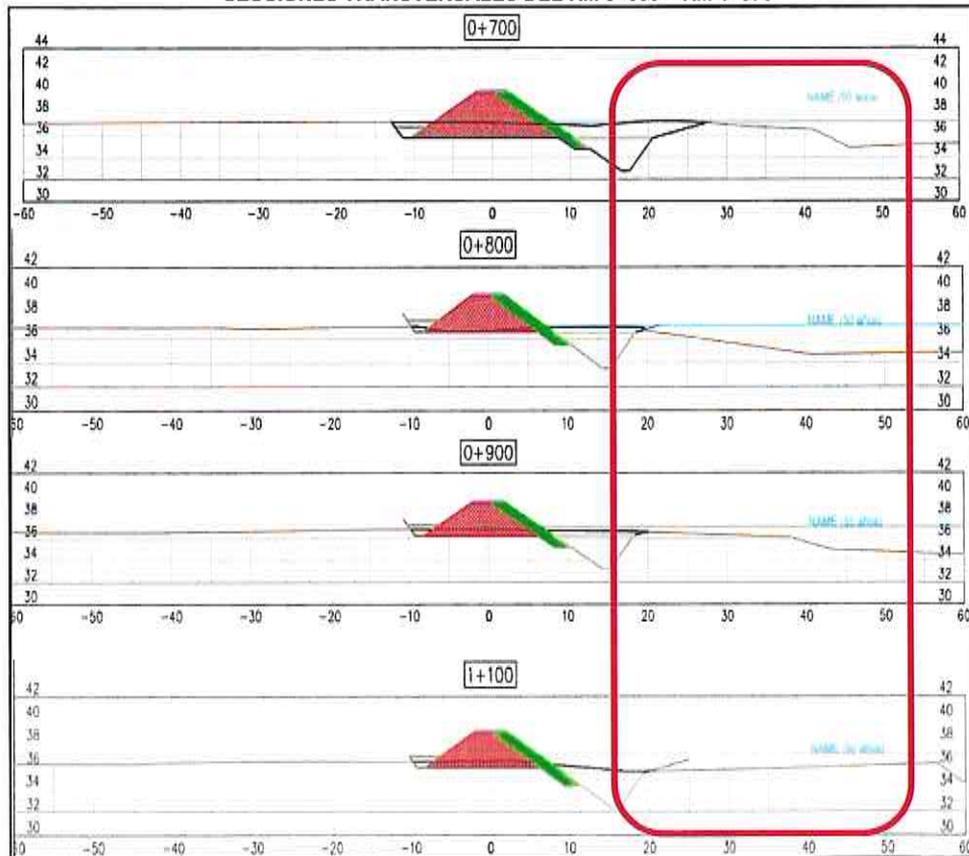
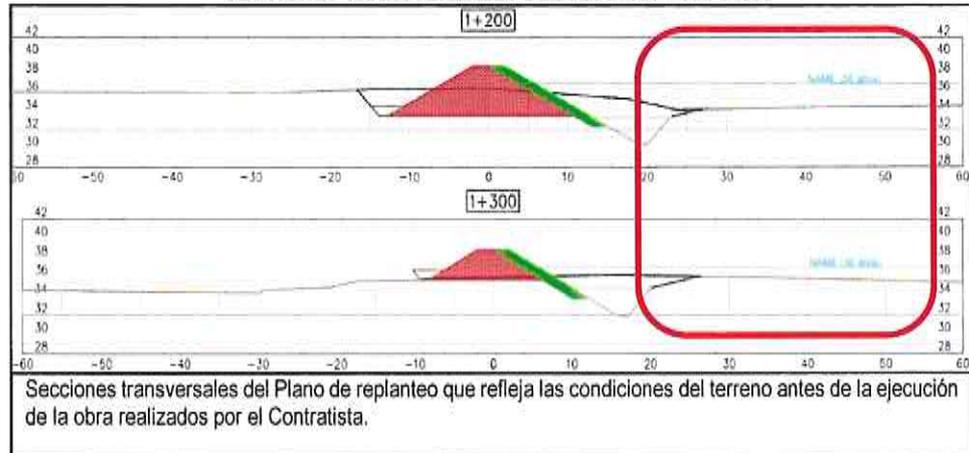
IMAGEN N° 2
SECCIONES TRANSVERSALES DEL KM 0+650 – KM 1+370

Secciones transversales del Plano de replanteo que refleja las condiciones del terreno antes de la ejecución de la obra realizados por el Contratista.

- Lo mostrado en la imagen n.º 2, evidencia que la margen derecha de las secciones transversales de las progresivas del km 0+700, km 0+800, km 0+900, km 1+000, km 1+100, km 1+200 y km 1+300 señaladas en los planos de replanteo, presentan superficies semiplanas que no muestran elevaciones correspondientes a acumulación de material dentro del cauce del río Zarumilla; no obstante, del levantamiento topográfico realizado por la comisión de control en el tramo señalado evidencia la acumulación del material dentro del cauce del río (ver plano "GRTB-CC-08, P-01, lamina: 01 de 01"), conforme se muestra:

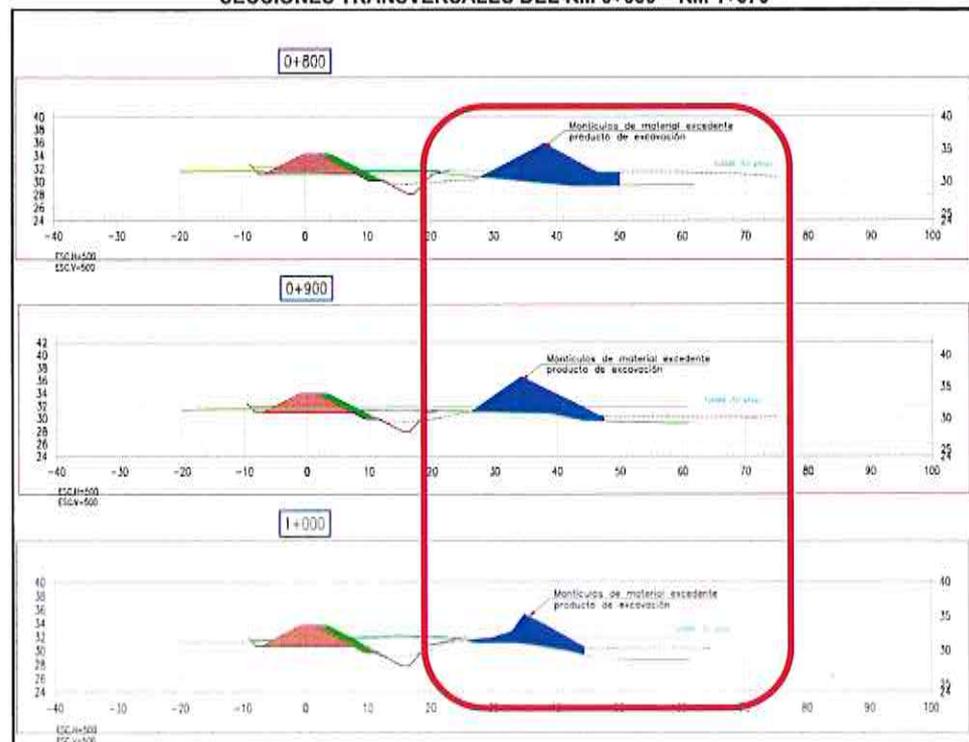
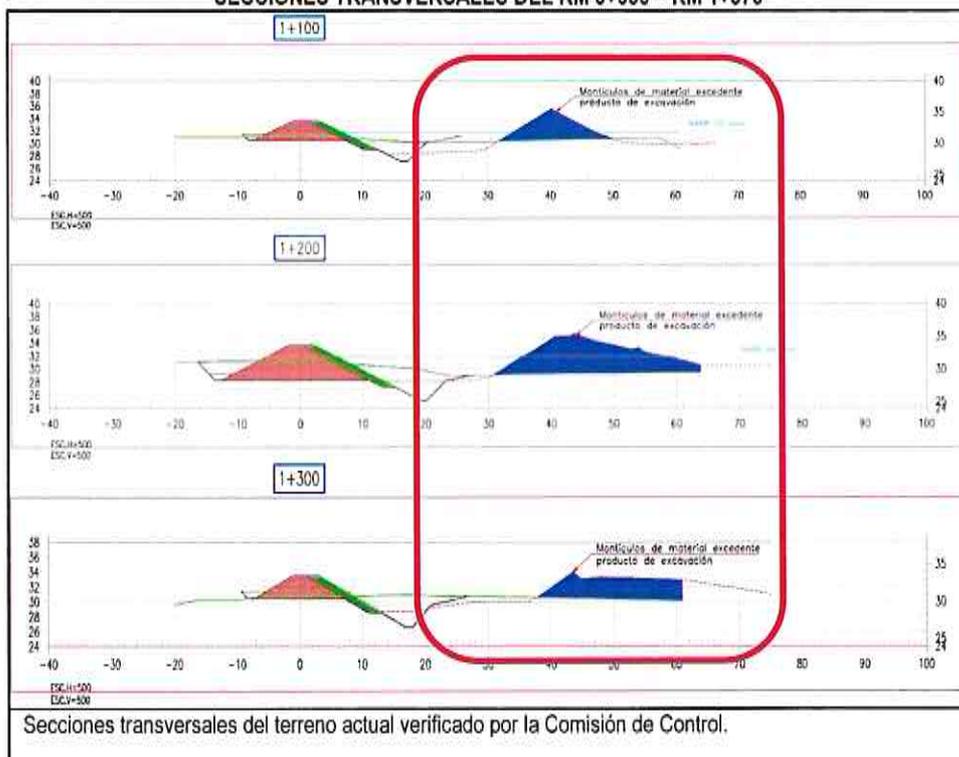
IMAGEN N° 3
SECCIONES TRANSVERSALES DEL KM 0+650 – KM 1+370

- La imagen anterior evidencia que la margen derecha de las secciones transversales de las progresivas del km 0+700 al km 1+300, muestran elevaciones correspondientes a la acumulación de material propio suelto en el cauce del río Zarumilla, lo cual queda evidenciado en las siguientes fotografías:

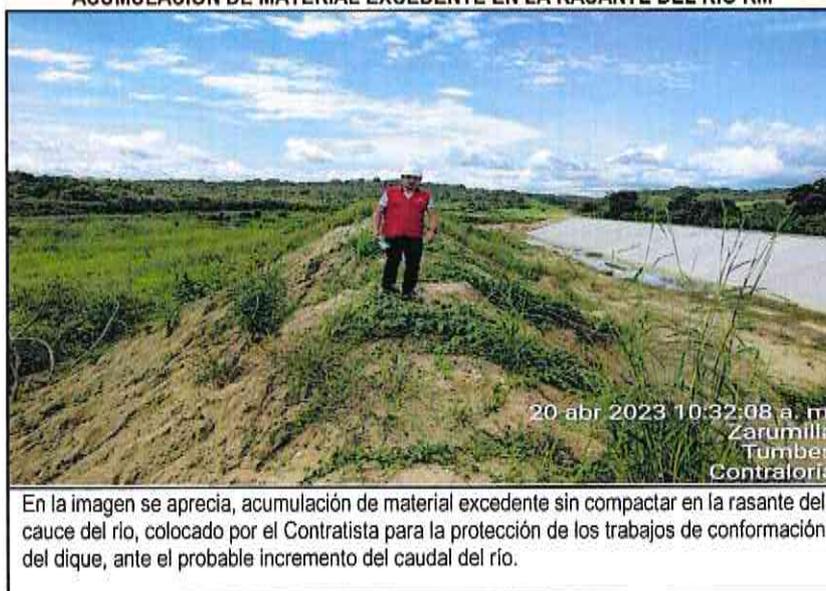
FOTOGRAFÍA N° 1
ACUMULACIÓN DE MATERIAL EXCEDENTE EN LA RASANTE DEL RIO KM

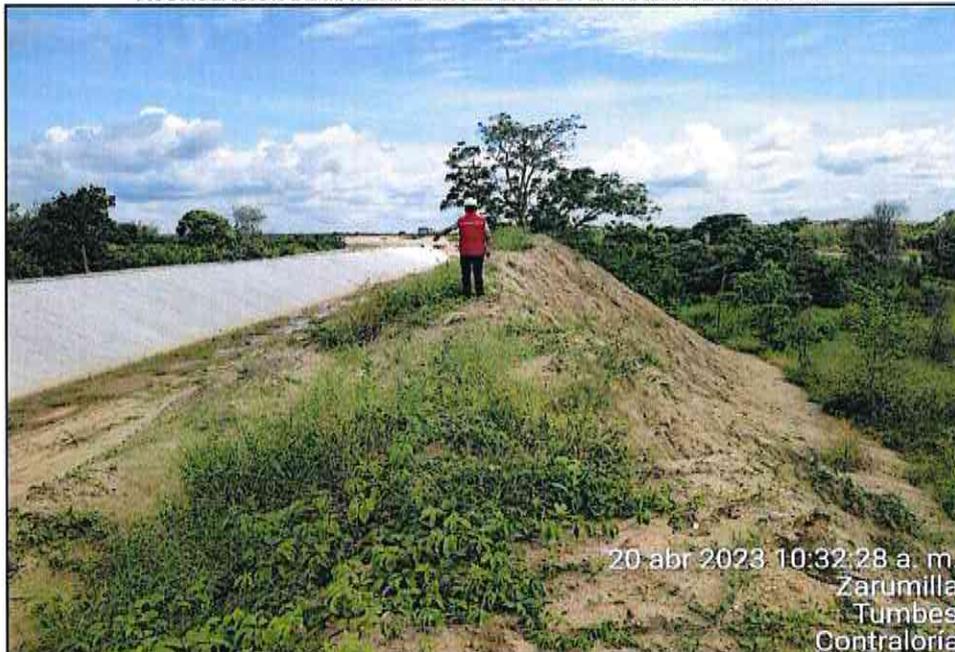
FOTOGRAFÍA N° 2
ACUMULACIÓN DE MATERIAL EXCEDENTE EN LA RASANTE DEL RIO KM

En la imagen se aprecia, acumulación de material excedente sin compactar en la sección de la margen izquierda del río, el material fue colocado por el Contratista para la protección de los trabajos ante el probable incremento del caudal del río.

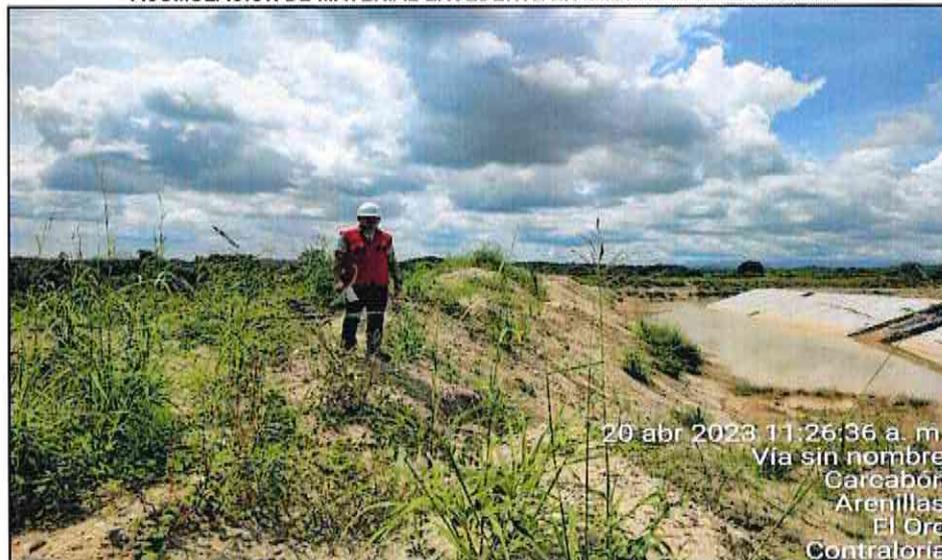
FOTOGRAFÍA N° 3
ACUMULACIÓN DE MATERIAL EXCEDENTE EN LA RASANTE DEL RIO KM

En la imagen se aprecia, acumulación de material suelto sin compactar al costado de la cara húmeda del dique, el material fue colocado por el Contratista para la protección de trabajos ante el probable incremento del caudal del río.

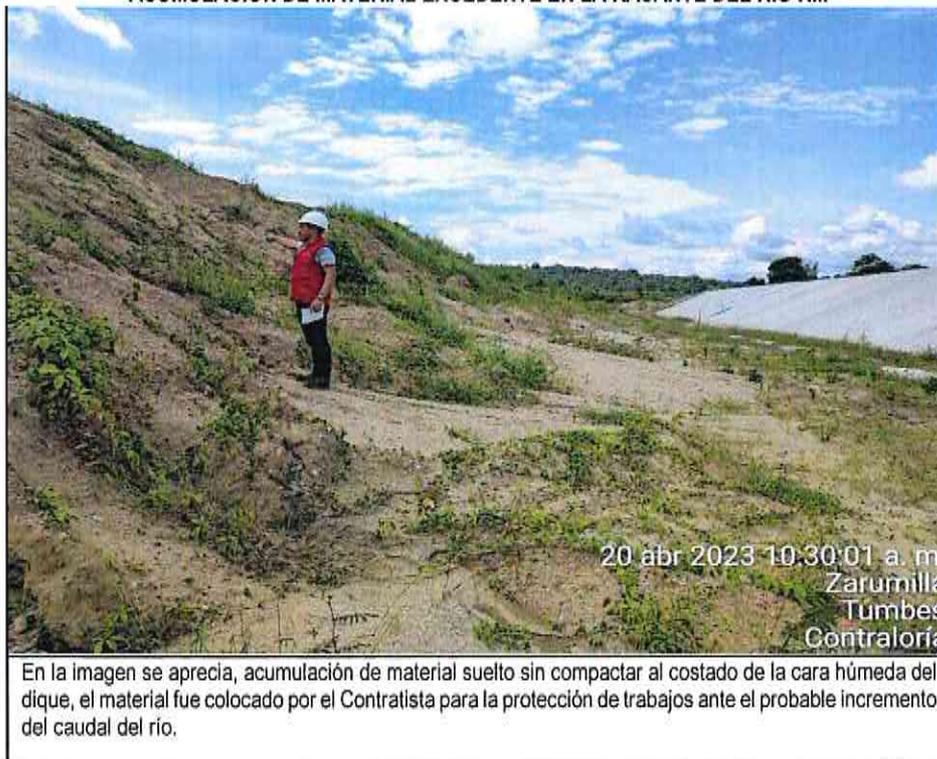
FOTOGRAFÍA N° 4
ACUMULACIÓN DE MATERIAL EXCEDENTE EN LA RASANTE DEL RIO KM

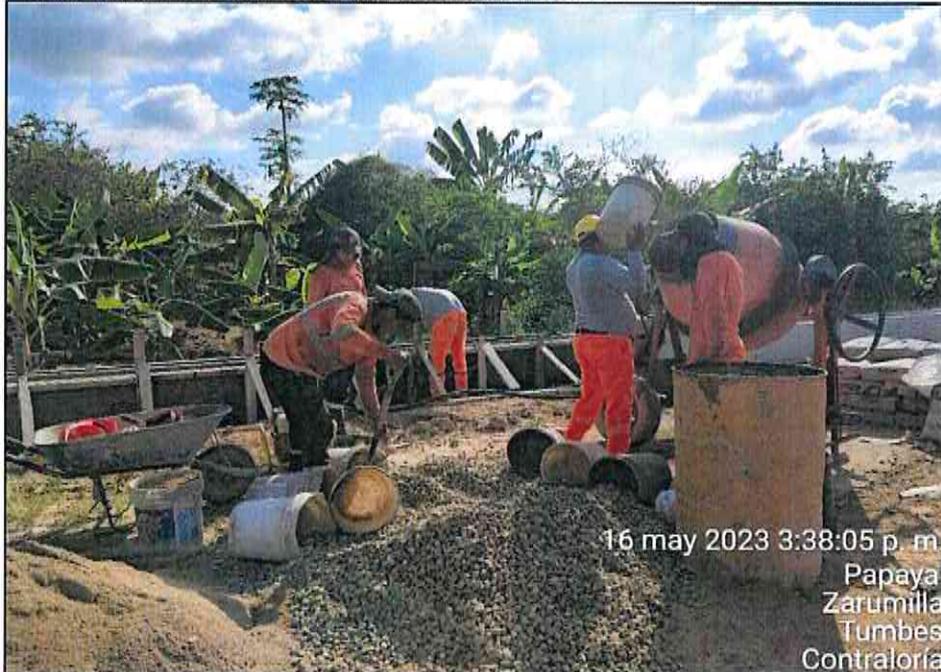
FOTOGRAFÍA N° 5
ENCOFRADO Y VACIADO DE CONCRETO DEL CANAL DE RIEGO UBICADO EN EL KM 1+000

En la imagen se evidencia la preparación y vaciado de mezcla de concreto en muros del canal de riego ubicado el km 10+264.13, la imagen corresponde al 16 de mayo de 2023.

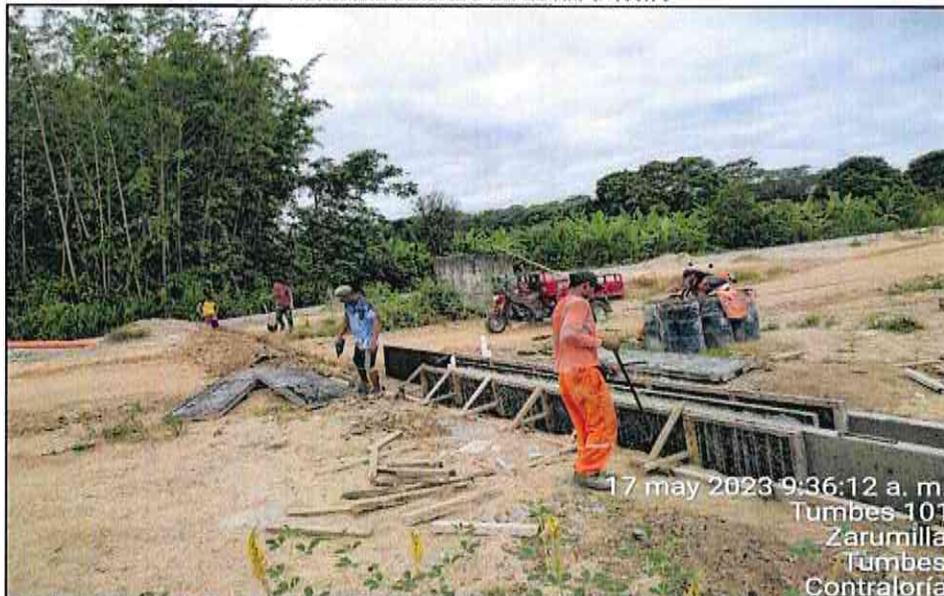
FOTOGRAFÍA N° 6
DESENCOFRADO Y EXCAVACIONES PARA CANALETA DE LA ESTRUCTURA DE BOMBEO PORTÁTIL UBICADO EN EL KM 1+180.70

En la imagen se aprecia el desencofrado de muros de la canaleta y excavaciones para la estructura de bombeo portátil ubicado en el km 1+300, la imagen corresponde al 17 de mayo de 2023.

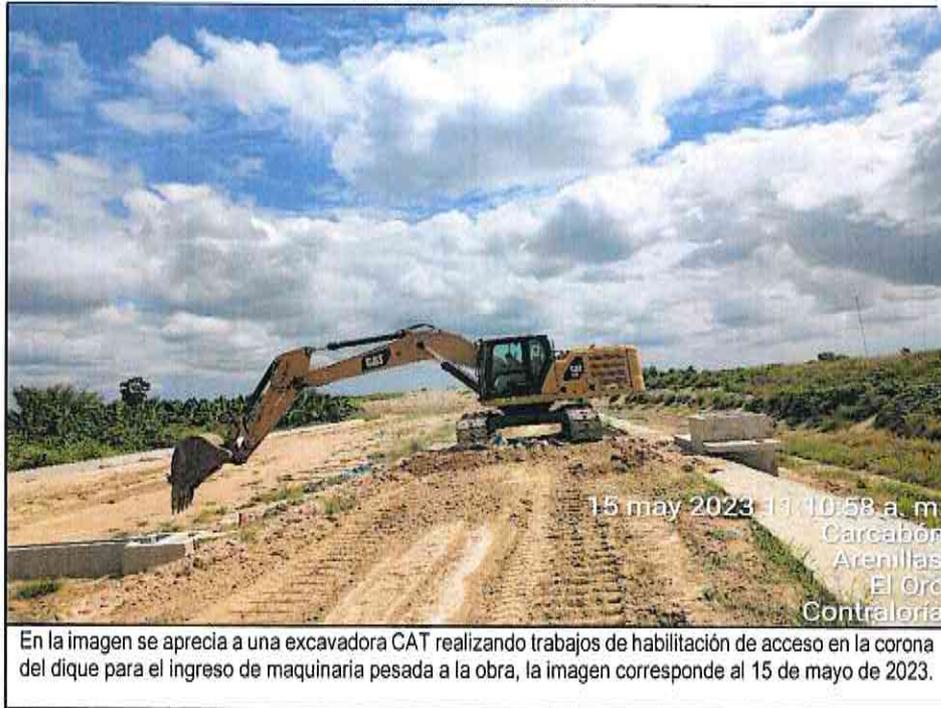
FOTOGRAFÍA N° 7
HABILITACIÓN DE ACCESO EN LA CORONA DEL DIQUE PARA EL INGRESO DE MAQUINARIA PESADA EN EL KM 1+000
