## **INFORME DE HITO DE CONTROL** **N° 11865-2023-CG/GRTB-SCC**

**“OBRA: CREACIÓN DEFENSA RIBEREÑA MARGEN**  
**IZQUIERDA DEL RIO ZARUMILLA – TRAMO COMPRENDIDO**  
**ENTRE PUEBLO NUEVO Y LA BOCATOMA LA PALMA –**  
**PAPAYAL – ZARUMILLA - TUMBES”**

**HITO DE CONTROL N° 9 – EJECUCIÓN DE OBRA**

**PERÍODO DE EVALUACIÓN DEL HITO DE CONTROL:**  
**DEL 29 DE MAYO AL 26 DE JUNIO DE 2023**

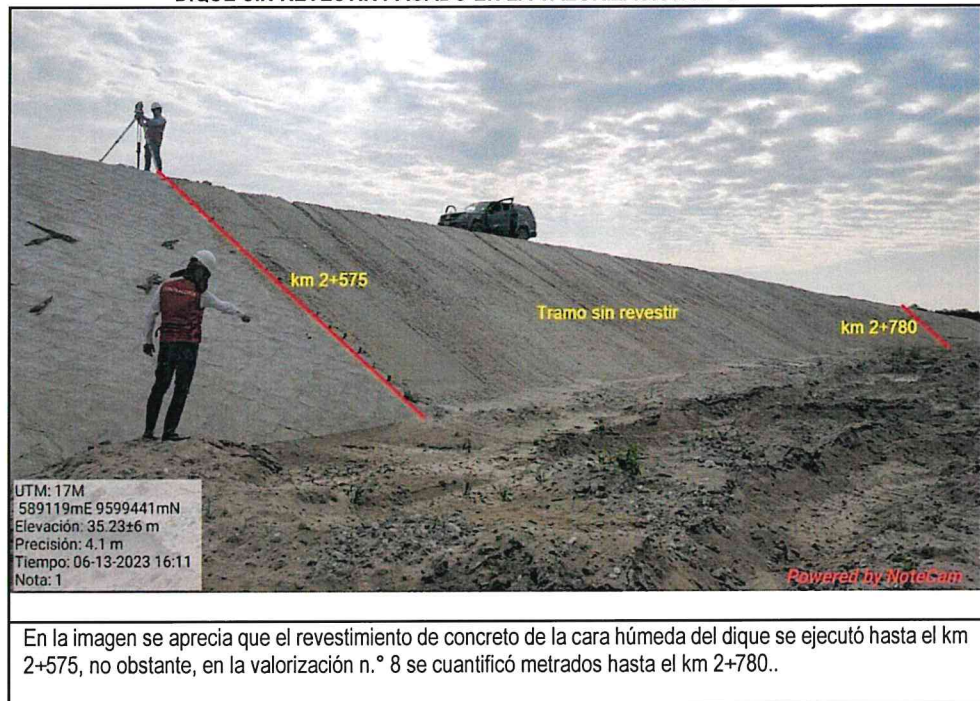
**IMAGEN N.º 2**  
**DIQUE SIN REVESTIR PAGADO EN LA VALORIZACIÓN N.º 8**

Sin embargo, de las visitas de inspección a la obra realizadas por la comisión de control los días 8, 9, 12, 13 y 14 de junio de 2023, se advierte que, en la valorización n.° 8 se aprobaron metrados de revestimiento de la cara húmeda del dique del km 2+575 al km 2+780, que no fueron ejecutados, conforme se aprecia en las imágenes que se muestran a continuación:

Lo precisado por le Residente de Obra confirma que en el tramo señalado no se ejecutó la partida "4.03 SUMINISTRO E INSTALACIÓN DE CONCRETO PARA REVESTIMIENTO  $f'c=175$  kg/cm<sup>2</sup> INC.CURADO", y por ende las necesarias para su ejecución como son: "4.01 ENCOFRADO Y DESENCOFRADO", asimismo, no se registró evidencia de la ejecución de las partidas "4.06 EXCAVACIÓN DE ZANJAS DE ANCLAJE CON EQUIPO" y "4.07 RELLENO Y COMPACTACIÓN DE ZANJAS DE ANCLAJE" y las cuales sirven para el anclaje del Sistema Multicomponente de Confinamiento Geocelular, partidas "04.02 SUMINISTRO E INSTALACIÓN DE SISTEMA DE PROTECCIÓN DE TALUDES DE DIQUES" y "04.08 SUMINISTRO E INSTALACIÓN DE ANCLAJE DE SISTEMA DE PROTECCIÓN DE TALUDES DE DIQUES", así como de la partida "04.04 SUMINISTRO E INSTALACIÓN DE GEOBOLSAS DE 108 Kn/m", evidenciando que entre las progresivas del km 2+575 al 2+780, no se ejecutaron las partidas señaladas.

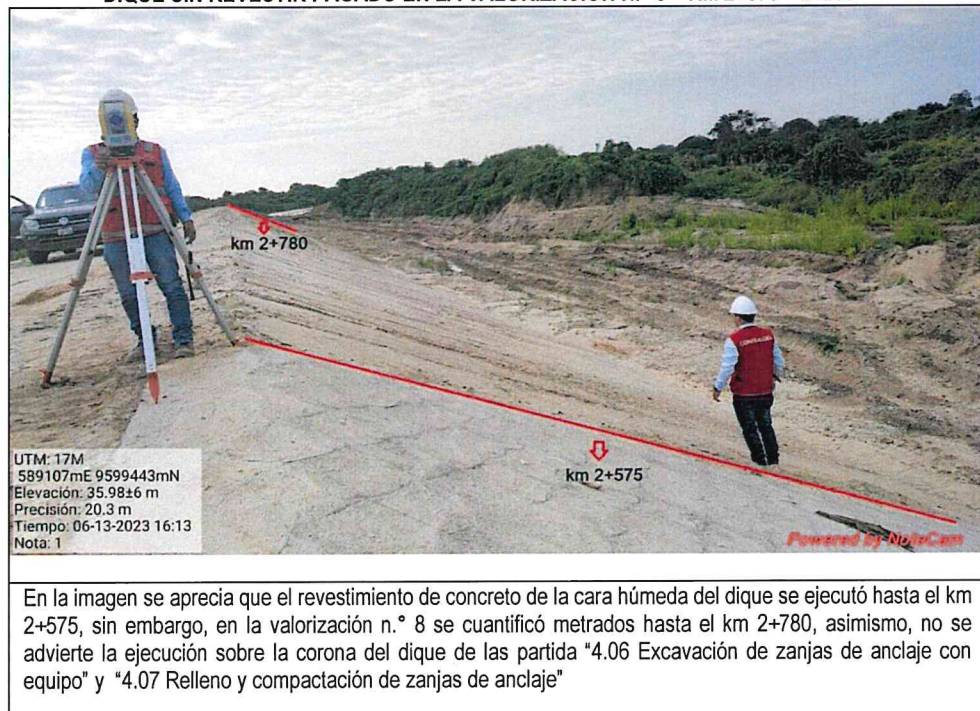
**IMAGEN N.º 3**  
**DIQUE SIN REVESTIR PAGADO EN LA VALORIZACIÓN N.º 8 – KM 2+575 – 2+780**

Sobre lo señalado, ingeniero Cesar Augusto Lozano Levano, Residente de Obra a través del Acta de inspección física n.° 10-2023-CG/GRTB-PEBPT-SCC de 14 de junio de 2023, señala "(...) *"el sistema multicomponente colocado entre las progresivas 2+575 al 2+780 fue retirado para evitar el deterioro debido a la creciente del río Zarumilla (...)"*.

Lo señalado en el cuadro precedente, muestra la diferencia de metrados que fueron validados por la Supervisión, los cuales incluyeron trabajos que no fueron ejecutados entre las progresivas 1+800 – 1+575 correspondiente al revestimiento de la cara húmeda; no obstante, fueron pagados por la Entidad en la valorización n.° 8.

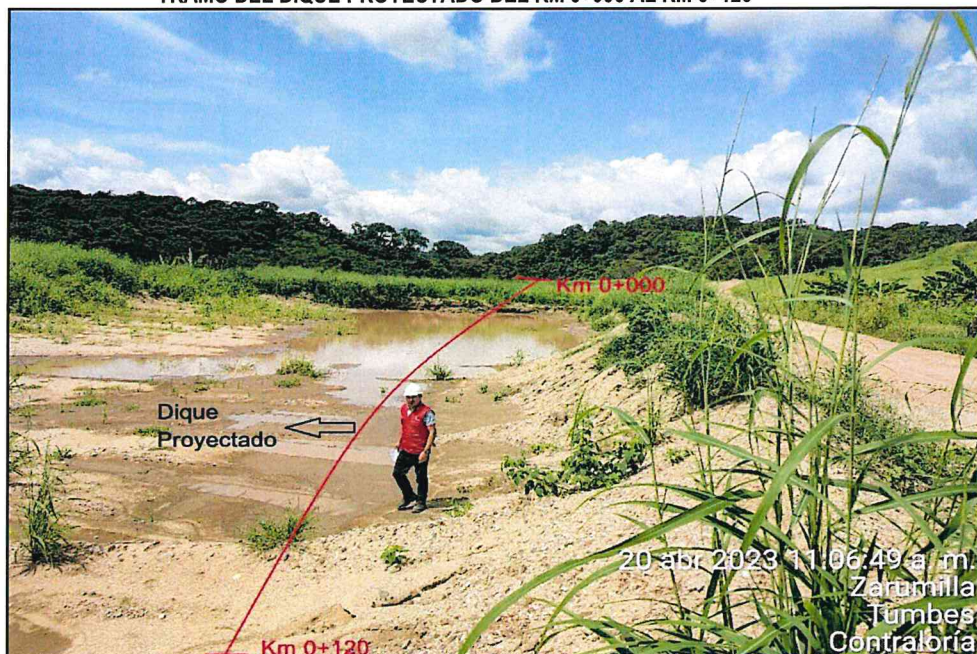
IMAGEN N.º 4  
TRAMO DEL DIQUE PROYECTADO DEL KM 0+000 AL KM 0+120

En la imagen se aprecia un tramo del dique proyectado del km 0+000 al km 0+120, donde se puede evidenciar que a la fecha 20 de abril de 2023, no se ejecutó los trabajos de conformación del dique.

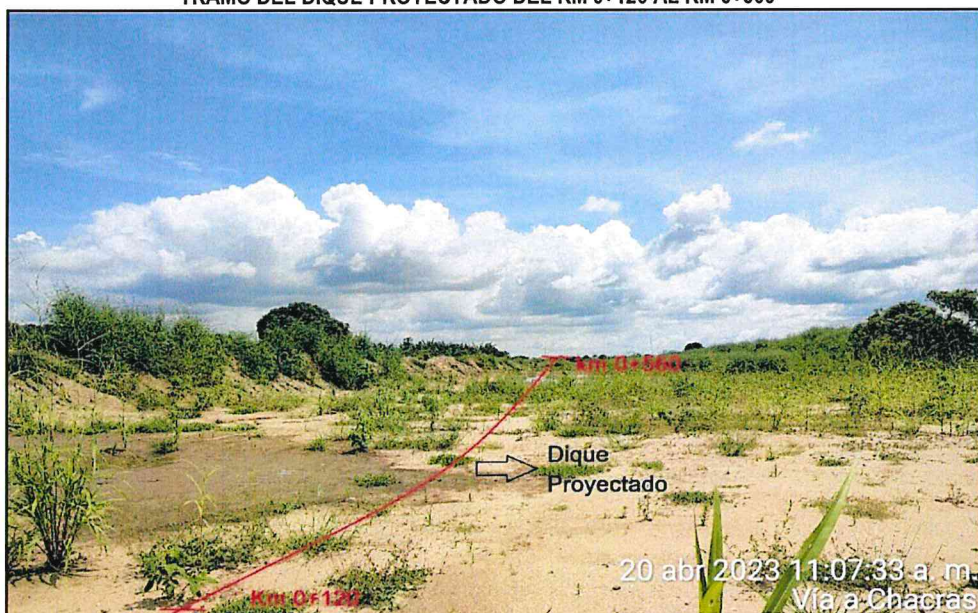
IMAGEN N.º 5  
TRAMO DEL DIQUE PROYECTADO DEL KM 0+120 AL KM 0+560

En la imagen se aprecia un tramo del dique proyectado del km 0+120 al km 0+500, donde se puede evidenciar que a la fecha 20 de abril de 2023, no se aprecian los trabajos de conformación del dique.

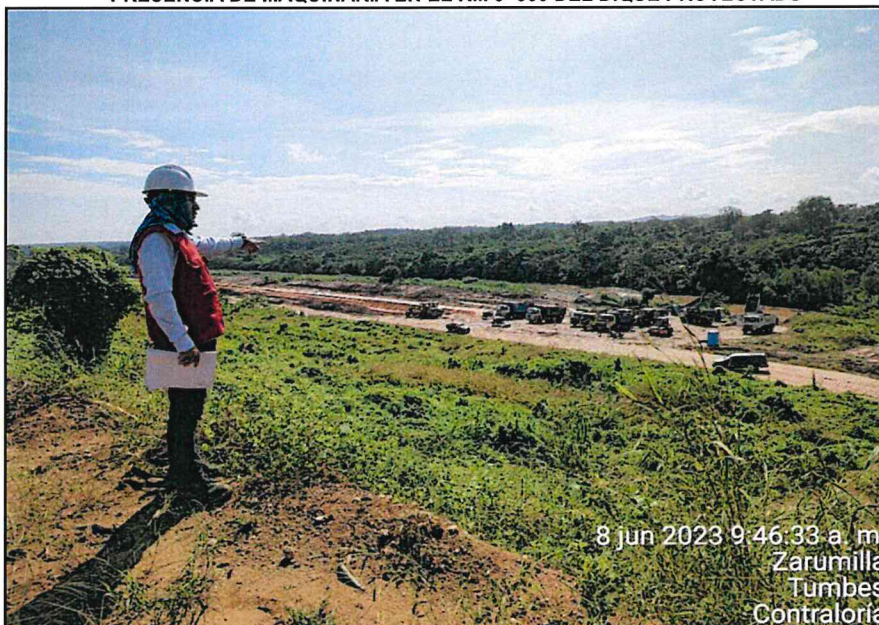
## PRESENCIA DE MAQUINARIA EN EL KM 0+000 DEL DIQUE PROYECTADO

En la imagen se aprecia maquinaria ubicada en el km 0+000 del dique, vienen participando en la realización de actividades de transporte de materiales y conformación del dique del km 0+000 al km 0+640, el 8 de junio de 2023.

Conforme se ha mostrado en las imágenes precedentes de junio de 2023, se advierte la ejecución de trabajos entre las progresivas del km 0+000 – 0+640 en el periodo que la obra se encontraba suspendida, los cuales fueron cuantificados en la valorización n.° 9 (marzo de 2023).

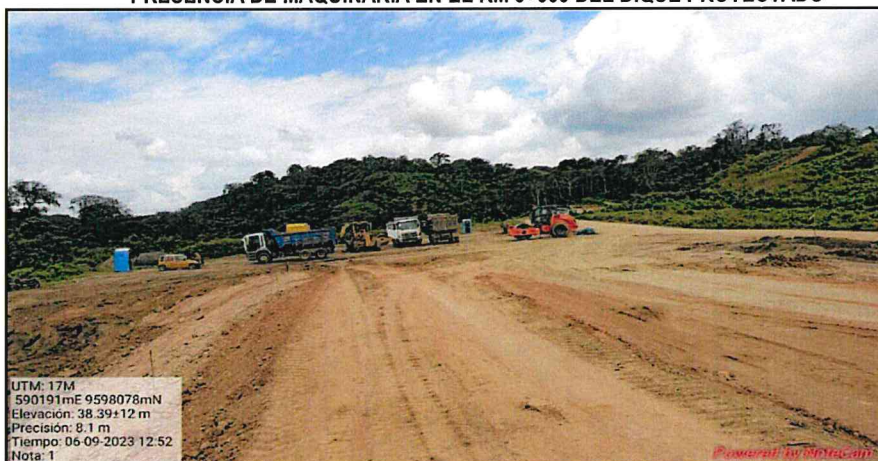
## PRESENCIA DE MAQUINARIA EN EL KM 0+000 DEL DIQUE PROYECTADO

En la imagen se aprecian volquetes, rodillo y moto niveladora ubicados en el km 0+000 del dique, cuya maquinaria vienen participando en la realización de actividades de transporte de materiales y conformación del dique del km 0+000 al km 0+640, en la fecha 9 de junio de 2023.

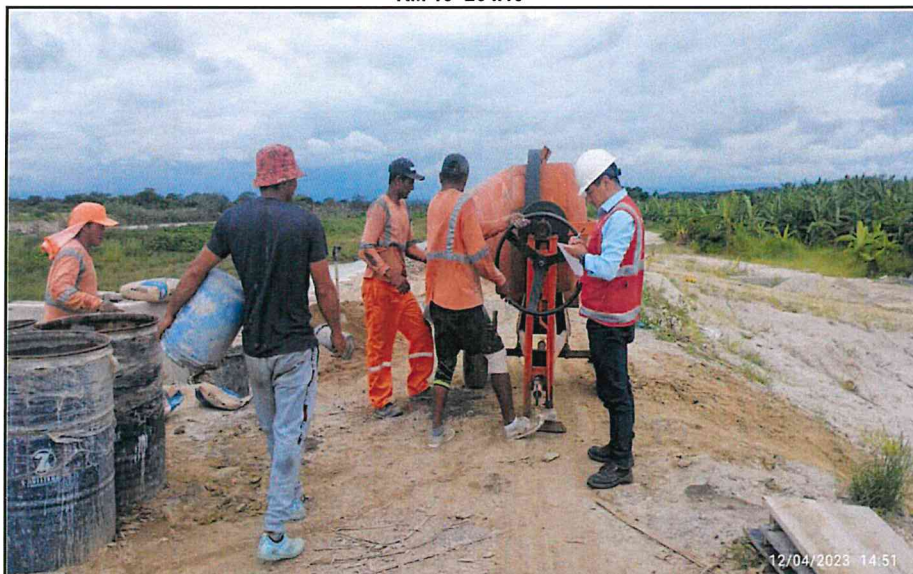
**IMAGEN N.° 15**  
**PREPARACIÓN DE MEZCLA DE CONCRETO PARA ESTRUCTURAS DE BOMBEO PORTÁTIL**  
**UBICADO EN EL**  
**KM 10+264.13**

Sin embargo, de las realizadas a la Obra los días 12, 13, 14 y 20 de abril de 2023, la comisión de control verificó que el Contratista, durante el periodo que la Obra se encontraba suspendida, venía ejecutando partidas contractuales referentes a la preparación y vaciado de concreto en losas y muros de estructuras de bombeo portátil y canales de riego menor ubicados en el km 9+500, km 1+000, 10+300, km 10+500, tal como se evidencia en las imágenes siguientes:

En la imagen se aprecia a obreros realizando la preparación de mezcla de concreto para el vaciado de losas y muros de la estructura de bombeo portátil, ubicado el km 10+264.13, la imagen corresponde al 12 de abril de 2023

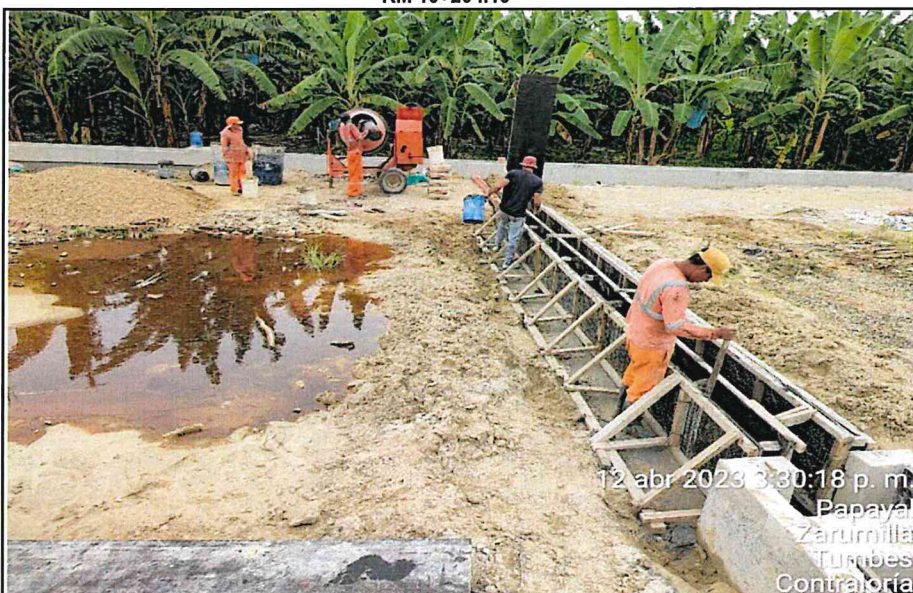
**IMAGEN N.° 16, 17 Y 18**  
**VACIADO DE CONCRETO EN MUROS DE CANALETA DE BOMBEO PORTÁTIL UBICADO EN EL**  
**KM 10+264.13**

En la imagen se aprecia a obreros realizando la preparación de mezcla y el vaciado de concreto en muros de la canaleta de la estructura de bombeo portátil ubicado en la progresiva 10+264.13, la imagen corresponde al 12 de abril de 2023.

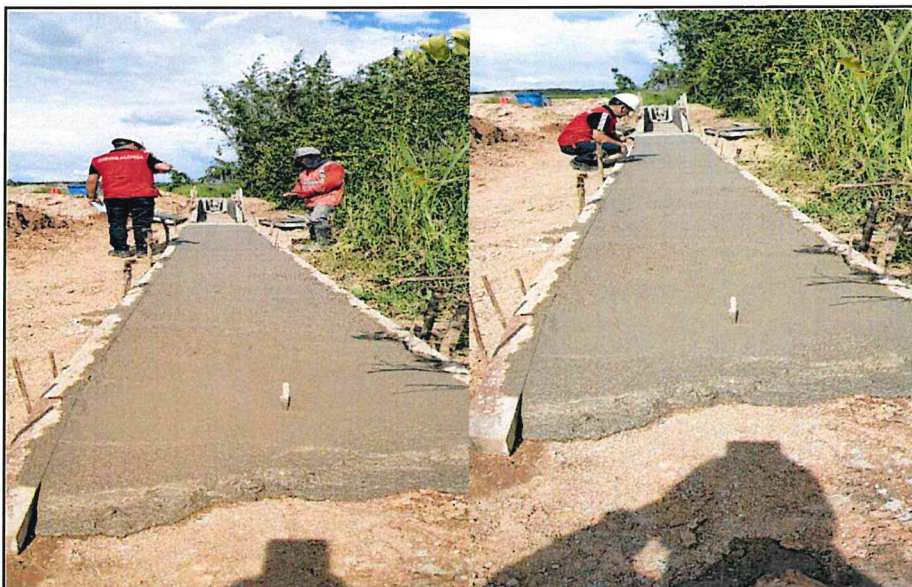
En la imagen se aprecia el vaciado del solado para losa de fondo del Canal de riego menor C2, ubicado en las progresivas 0+853.53 – 1+489.82, los mencionados trabajos se realizaron el día 14 de abril de 2023.

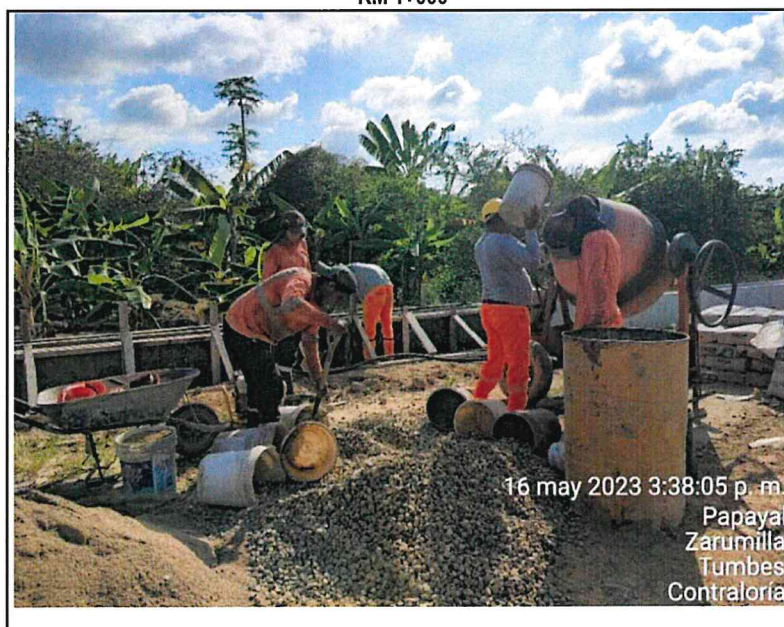
#### PREPARACIÓN Y VACIADO DE CONCRETO DEL CANAL DE RIEGO UBICADO EN EL KM 1+000

De igual modo se pudo verificar en la visita de inspección a la obra, efectuada los días 15, 16 y 17 de mayo de 2023, el Contratista continuaba ejecutando trabajos de partidas contractuales referentes a la preparación y vaciado de concreto en la estructura de bombeo portátil ubicado en el km 1+370 y canales de riego menor ubicado aproximadamente en el km 1+000, tal como consta en el Acta de Inspección Física N° 09-2023-CG/GRTB-PEBPT-SCC de 30 de mayo de 2023, donde el residente de obra manifiesta que si efectivamente se vienen realizando de trabajos en estructuras de bombeo portátil y canales de riego menor, conformen se evidencia en las imágenes que se muestran a continuación:

En la imagen se aprecia a obreros realizando la preparación y vaciado de concreto en muros del canal de riego ubicado en el km 10+264.13, la imagen corresponde al 16 de mayo de 2023

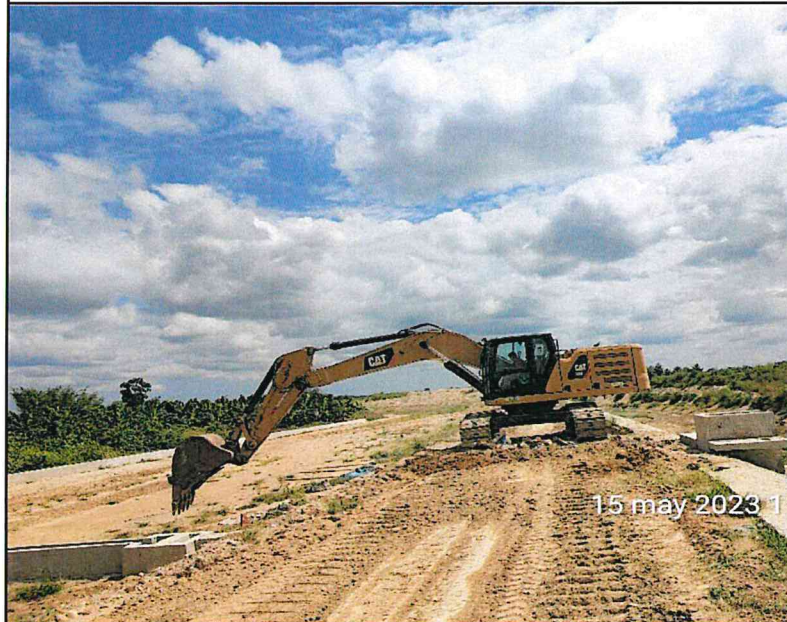
En la imagen se aprecia a una excavadora CAT realizando trabajos de habilitación de acceso en la corona del dique para el ingreso de maquinaria pesada a la obra, la imagen corresponde al 15 de mayo de 2023.

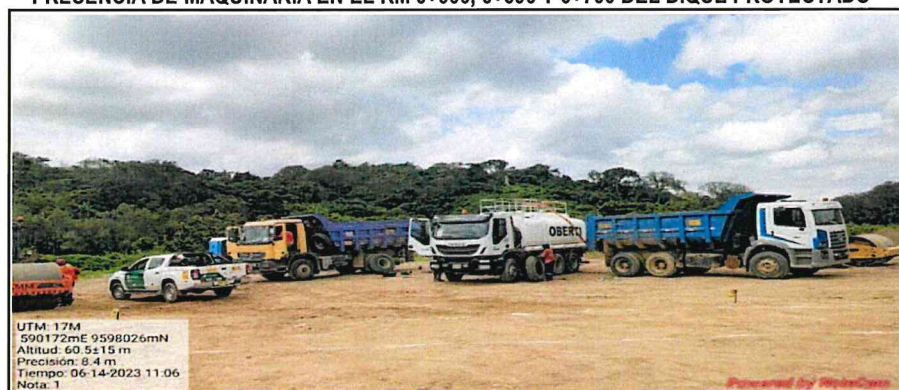
#### PRESENCIA DE MAQUINARIA EN EL KM 0+000, 0+590 Y 0+700 DEL DIQUE PROYECTADO

En la imagen se aprecia maquinaria ubicada en el km 0+000 del dique, que vienen participando en la realización de actividades de transporte de materiales y conformación del dique del km 0+000 al km 0+640, en la fecha 9 de junio de 2023.

En virtud a las imágenes mostradas anteriormente, se puede indicar que, el Contratista realizó en el periodo de suspensión trabajos de partidas contractuales que requieren el traslado de maquinaria pesada y transporte de materiales, lo cual indicaría que los accesos a los frentes de trabajos presentan buenas condiciones de transitabilidad y las áreas de trabajo presentan condiciones adecuadas para el desarrollo de actividades de la obra, pese a ello, la causal de suspensión de obra se extinguió antes del 14 de junio de 2023.

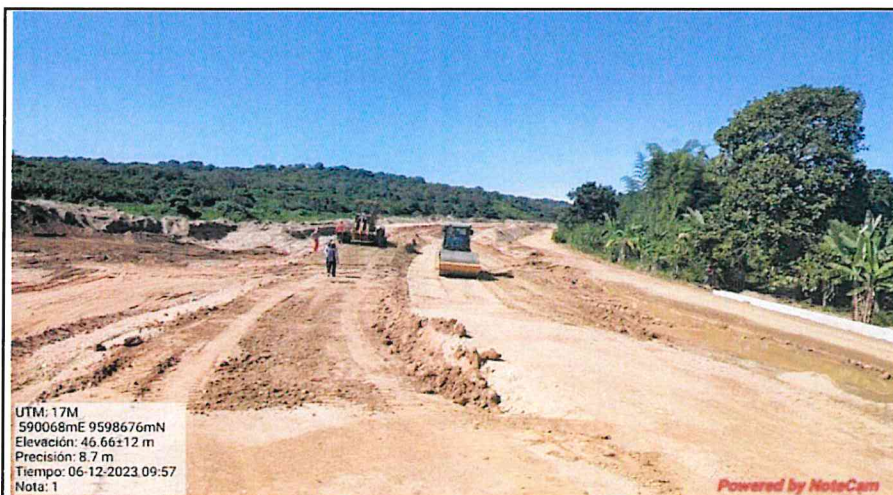
En la imagen se aprecia una motoniveladora y un rodillo realizando actividades de conformación del dique en el km 0+580, los trabajos se realizaron el 12 de junio de 2023.

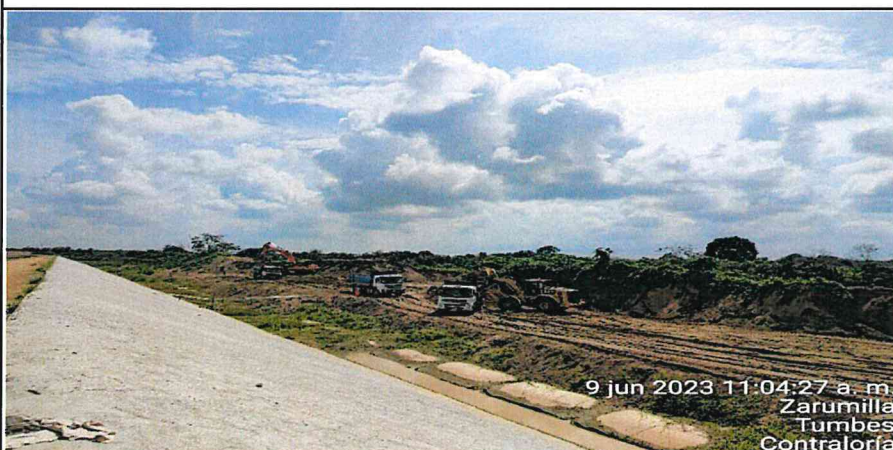
En la imagen se aprecia la realización del transportando material excedente de las excavaciones realizadas en el km 1+200, los trabajos se realizaron el 9 de junio de 2023,
