INFORME DE HITO DE CONTROL

N° 23372-2023-CG/GRAN-SCC

**“RECONSTRUCCIÓN DE LOS TRAMOS 1-1972 - JIRÓN
MARISCAL LUZURIAGA DESDE CDRA. 01 HASTA CDRA.
02, 1-1973 JIRÓN 26 DE OCTUBRE DESDE CDRA. 06
HASTA CDRA. 07, 1-1974 - JIRÓN HÚSARES DE JUNÍN
DESDE CDRA. 02 HASTA CDRA. 03, 1-1975 - JIRÓN
MANUEL GONZALES PRADA CDRA. 01, 1-1976 - JIRÓN
SAN MARTÍN DESDE CDRA. 01 HASTA CDRA. 02, 1-1977
- JIRÓN ALTO PERÚ CDRA 03, 1-1978 - JIRÓN SIMÓN
BOLIVAR DESDE CDRA. 01 HASTA CDRA. 02 1-1979 -
JIRÓN TAHUANTINSUYO DESDE CDRA. 01 HASTA
CDRA. 04 Y 1-1971 - JIRÓN INDEPENDENCIA CDRA. 03.
DISTRITO DE LLAMELLÍN, PROVINCIA ANTONIO
RAIMONDI - ANCASH”**

HITO DE CONTROL N° 3: EJECUCIÓN DE OBRA A OCTUBRE DE 2023

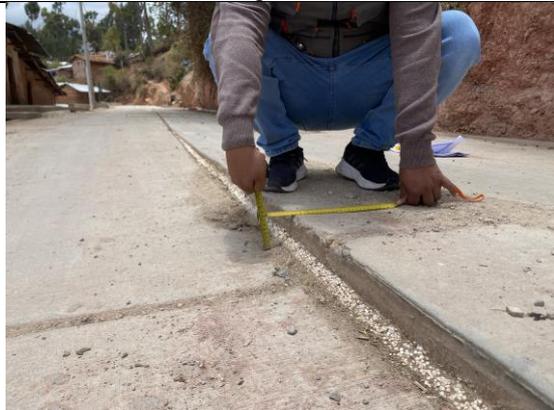
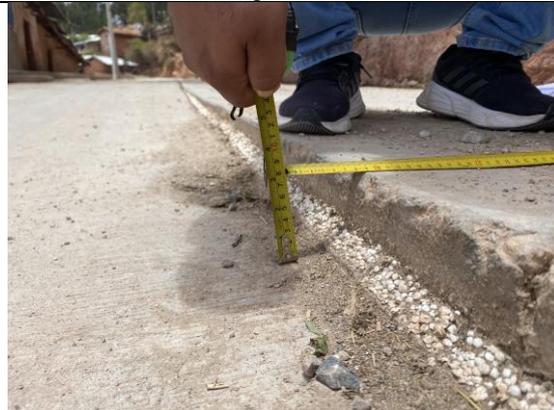
Fotografía n.° 1	Fotografía n.° 2

En el Jr. Tahuantinsuyo, entre las progresivas 0+346 a 0+349, se observa el asentamiento de 7,5cm de la losa de concreto de pavimento rígido, ubicado a la derecha de la junta longitudinal del eje del pavimento, tal como se muestra en las fotografías siguientes:

<p>Comentario: Se observa el asentamiento de 7,5cm de la losa de concreto del pavimento rígido.</p>	<p>Comentario: Se observa el asentamiento de 7,5cm de la losa de concreto del pavimento rígido.</p>

Como es de verse, el asentamiento de la losa de concreto del pavimento rígido ha originado que la superficie acabada del pavimento no sea uniforme mostrando una irregularidad; al respecto, en el literal a) del numeral 3.5.6 En los Pavimentos de Concreto Hidráulico terminados, de la Norma Técnica CE.010 Pavimentos Urbanos del Reglamento Nacional de Edificaciones se señala: “a) La superficie acabada no podrá presentar irregularidades mayores de tres milímetros (3mm) (...); por tanto, al ser la irregularidad (asentamiento) de 7,5cm mayor los 3mm máximo permitido, se ha incumplido la normativa antes señalada.

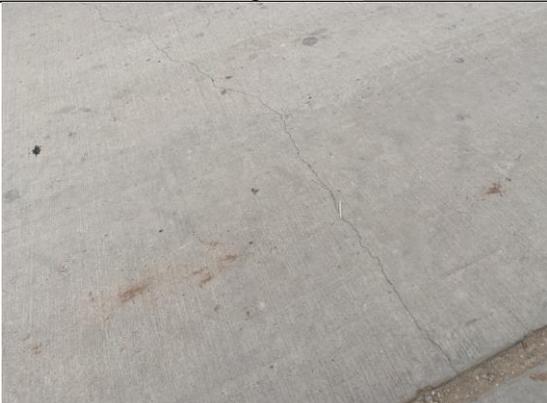
<p align="center">Fotografía n.º 3</p>

<p>Comentario: En el Jr. Manuel Gonzales Prada, en la progresiva 0+002, se observa una fisura en la losa de concreto del pavimento rígido ubicada a la izquierda y perpendicular a la junta longitudinal del eje del pavimento.</p>	<p align="center">Fotografía n.º 4</p>

Como se observa, en el pavimento rígido se han producido fisuras de esquina y perpendicular a la junta longitudinal del eje del pavimento, que de acuerdo a su condición podrá ser selladas o proceder a su demolición para su reconstrucción, tal como se establece en el numeral 438.24 de la sección 438 pavimento de concreto hidráulico del Manual de Carreteras Especificaciones Técnicas Generales para Construcción - EG 2013 que señala: *“Si una losa presenta una sola fisura, paralela o perpendicular a una de las juntas, el Supervisor podrá autorizar la recepción provisional del pavimento, sólo si dicha fisura permite ser sellada efectivamente (...). En caso que el fisuramiento continúe, el Supervisor debe disponer el cambio del paño, previa demolición. Si se presentan fisuras de otra naturaleza, como las de esquina, el Supervisor deberá ordenar su demolición y reconstrucción. (...).”*

Si se presentan fisuras de otra naturaleza, como las de esquina, el Supervisor deberá ordenar su demolición y reconstrucción. Todas las operaciones a que haya lugar, correrán por cuenta del Contratista.

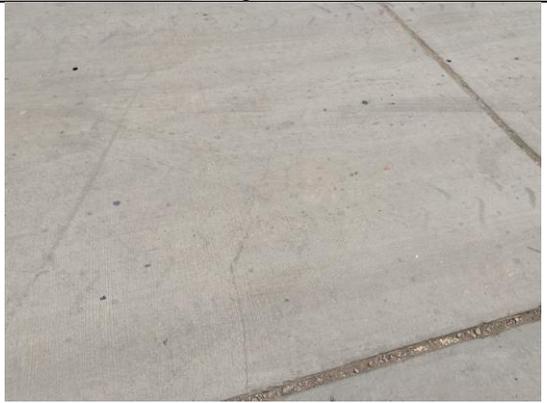
<p>Comentario: En el Jr. Manuel Gonzales Prada, en la progresiva 0+017, se observa una fisura en la esquina de la losa de concreto del pavimento rígido ubicada a la izquierda de la junta longitudinal del eje del pavimento.</p>
<p align="center">Fotografía n.º 5</p>

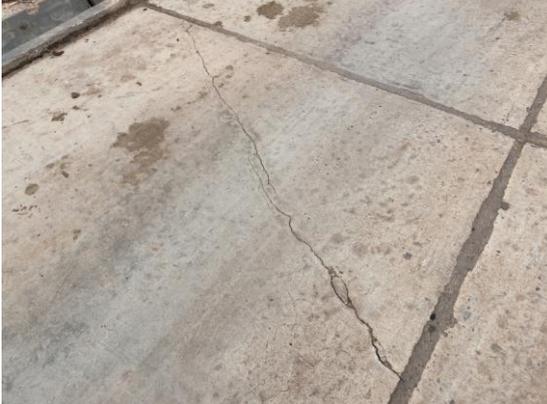
<p>Comentario: En el Jr. Tahuantinsuyo, en la progresiva 0+310, se observa una fisura en la losa de concreto del pavimento rígido ubicada a la izquierda de la junta longitudinal del eje del pavimento.</p>	<p align="center">Fotografía n.º 6</p>

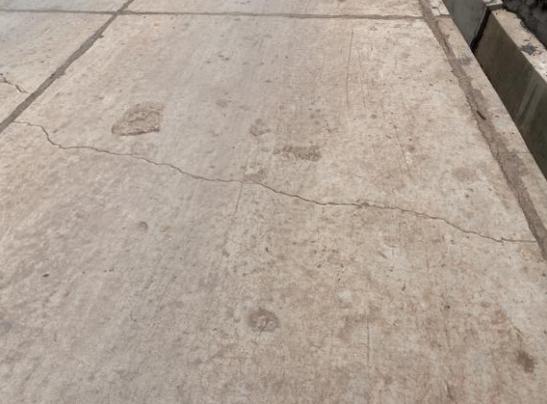
<p>Comentario: En el Jr. Tahuantinsuyo, progresiva 0+310, se observa una fisura en la losa de concreto del pavimento rígido ubicada a la derecha y perpendicular a la junta longitudinal del eje del pavimento.</p>

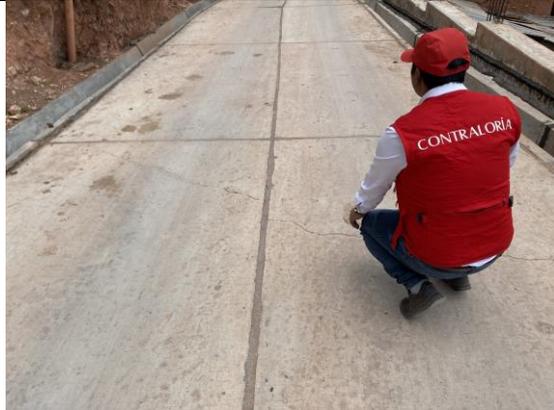
<p style="text-align: center;">Fotografía n.º 7</p>

<p>Comentario: En el Jr. Tahuantinsuyo, en la progresiva 0+310, se observan fisuras en la esquina de la losa de concreto del pavimento rígido y perpendicular a la junta longitudinal del pavimento.</p>	<p style="text-align: center;">Fotografía n.º 8</p>

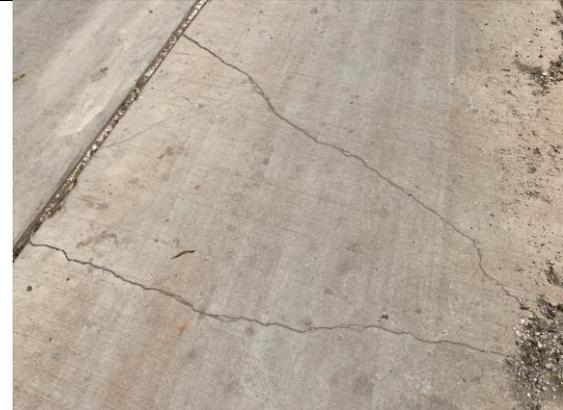
<p>Comentario: En el Jr. Tahuantinsuyo, en las progresivas 0+343 y 0+344, se observan dos fisuras en la losa de concreto del pavimento rígido ubicadas a la derecha y perpendicular a la junta longitudinal del eje del pavimento.</p>
<p style="text-align: center;">Fotografía n.º 9</p>

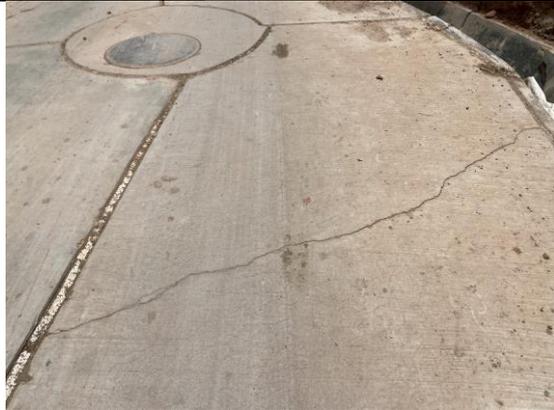
<p>Comentario: En el Jr. Tahuantinsuyo, en la progresiva 0+352, se observa una fisura en la losa de concreto del pavimento rígido ubicada a la derecha y perpendicular a la junta longitudinal del eje del pavimento.</p>	<p style="text-align: center;">Fotografía n.º 10</p>

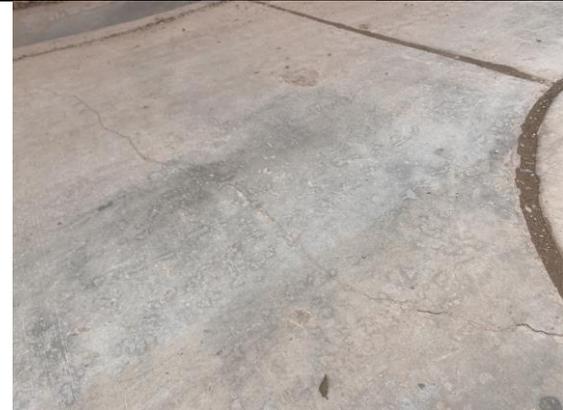
<p>Comentario: Jr. Tahuantinsuyo, progresiva 0+354, se observa una fisura en la losa de concreto del pavimento rígido ubicada a la izquierda y perpendicular a la junta longitudinal del eje del pavimento.</p>

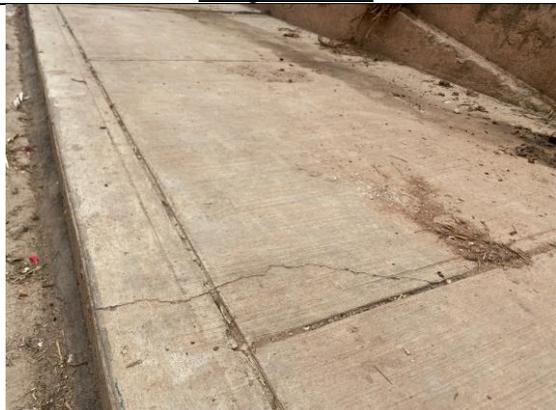
<p>Fotografía n.º 11</p>

<p>Comentario: En el Jr. Mariscal Luzuriaga, en el lado derecho de las veredas construidas en la vía, en la progresiva 0+038, se observa una fisura transversal en esta vereda de concreto.</p>	<p>Fotografía n.º 12</p>

De acuerdo a lo descrito, se evidencia que las veredas y cuenta de concreto, presentan deficiencias, en este caso fisuras transversales, que evidencian la falta de calidad de los trabajos de concreto realizados y como consecuencia el incumplimiento de lo estipulado en el artículo 9, de la Norma GE.030 Calidad de la Construcción del Reglamento Nacional de Edificaciones que estipula: “El constructor ejecutará los procesos constructivos comprendidos en la obra, bajo indicadores de resultados de calidad, para demostrar el cumplimiento de su compromiso contractual (...)”

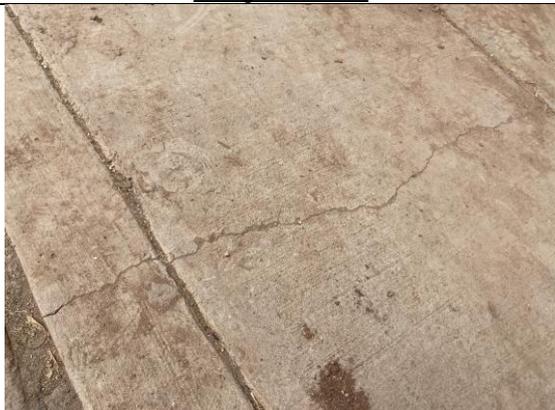
<p>Comentario: En el Jr. Mariscal Luzuriaga, en el lado derecho de las veredas construidas en la vía, en la progresiva 0+095, se observa una fisura transversal en esta vereda de concreto.</p>
<p>Fotografía n.º 13</p>

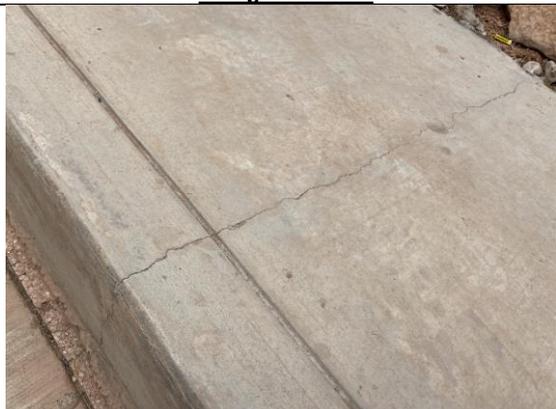
<p>Comentario: En el Jr. San Martín, en el lado izquierdo de las veredas construidas en la vía, en la progresiva 0+035, se observa una fisura transversal en esta vereda de concreto.</p>	<p>Fotografía n.º 14</p>

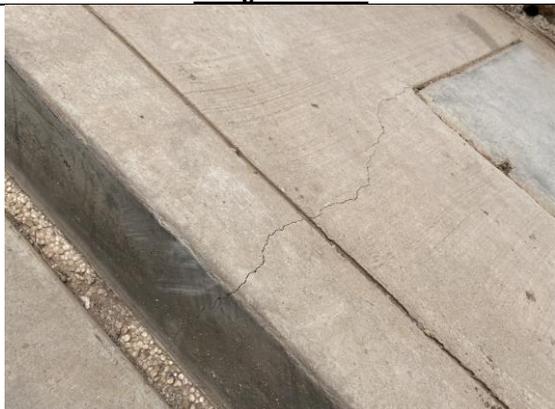
<p>Comentario: En el Jr. San Martín, en el lado izquierdo de las veredas construidas en la vía, en la progresiva 0+105, se observa una fisura transversal en esta vereda de concreto.</p>

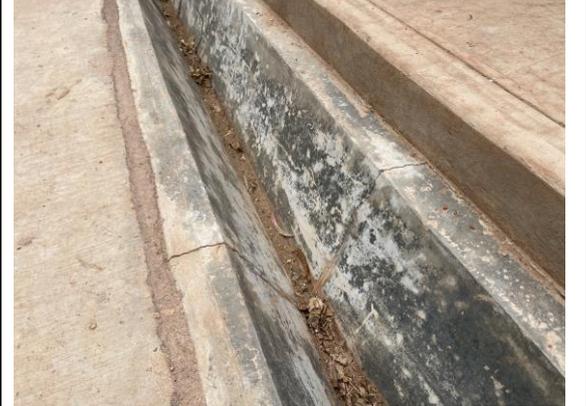
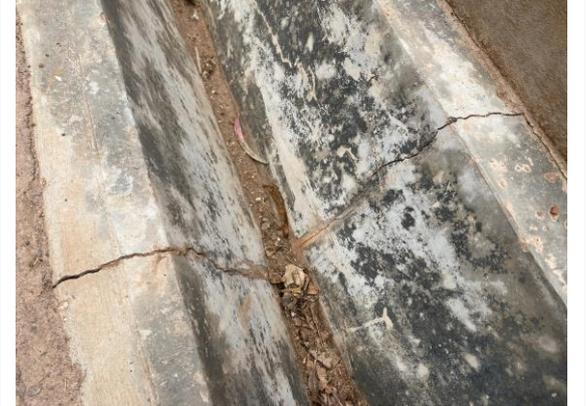
Fotografía n.º 15	Fotografía n.º 16

<p>Comentario: En el Jr. Tahuantinsuyo, en el lado derecho de las cuentas construidas en la vía, en la progresiva 0+266, se observa una fisura transversal en esta cuneta de concreto.</p>	<p>Comentario: En el Jr. Tahuantinsuyo, en el lado derecho de las cuentas construidas en la vía, en la progresiva 0+266, se observa una fisura transversal en esta cuneta de concreto.</p>

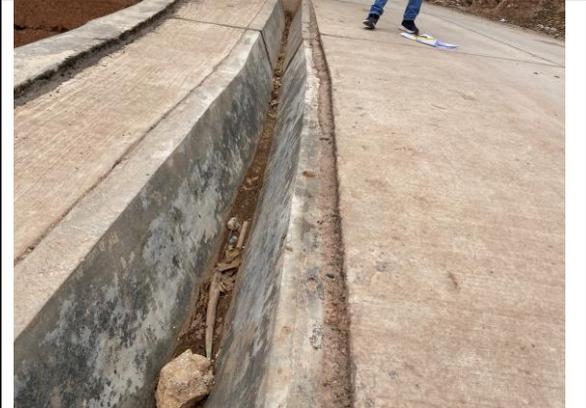
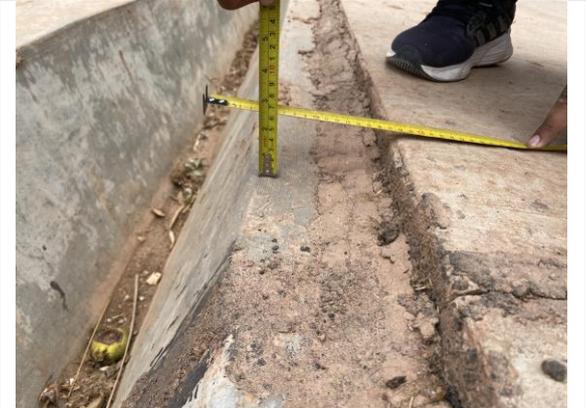
Fotografía n.º 17	Fotografía n.º 18

En el Jr. Tahuantinsuyo, entre las progresivas 0+257 a 0+264, se observa, el asentamiento de 6cm, de la cuneta de concreto, tal como se muestran en las fotografías siguientes:

<p>Comentario: En el Jr. Tahuantinsuyo, en el lado derecho de las cuentas construidas en la vía, entre las progresivas 0+257 a 0+264, se observa el asentamiento de 6cm, de esta cuneta de concreto.</p>	<p>Comentario: En el Jr. Tahuantinsuyo, en el lado derecho de las cuentas construidas en la vía, entre las progresivas 0+257 a 0+264, se observa el asentamiento de 6cm, de esta cuneta de concreto.</p>

De acuerdo a lo descrito anteriormente, se tiene que, el asentamiento de la cuneta de concreto, denota el incumplimiento de lo establecido en el literal a) del numeral 510.08 aceptación de trabajos de la sección 510 cunetas revestidas de concreto del Manual de Carreteras Especificaciones Técnicas Generales para Construcción - EG 2013 que señala: “(...) En cuanto a la calidad del producto terminado, el Supervisor solo aceptará cunetas cuya forma y dimensión corresponda a la indicada en el Proyecto o aprobado por él.

Tampoco aceptará trabajos terminados con depresiones excesivas, traslapes desiguales o variaciones apreciables en la sección de la cuneta, que impidan el normal escurrimiento de las aguas superficiales. Las deficiencias superficiales serán corregidas por el Contratista, a su cuenta, costo y riesgo.”

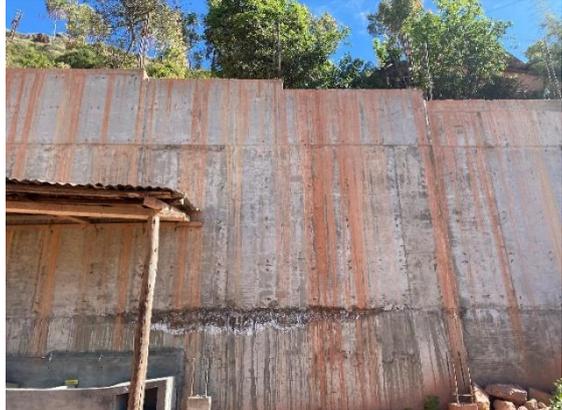
<p>Comentario: En el Jr. Tahuantinsuyo, se observa que, en el muro de contención que se ubica entre las progresivas 0+272 a 0+320, no se ha colocado la baranda metálica de seguridad.</p>

Por lo expuesto, se advierte que, el contratista ha cuantificado en la valorización de obra principal n.º 13, metros que no fueron ejecutados y que, sin embargo, fueron valorizados por este, en inobservancia al numeral 3.10 valorizaciones, de la Sección General de las bases integradas de la contratación de la ejecución de la obra que estipula: *“Las valorizaciones son la cuantificación económica de un avance físico en la ejecución de la obra (...)”*.

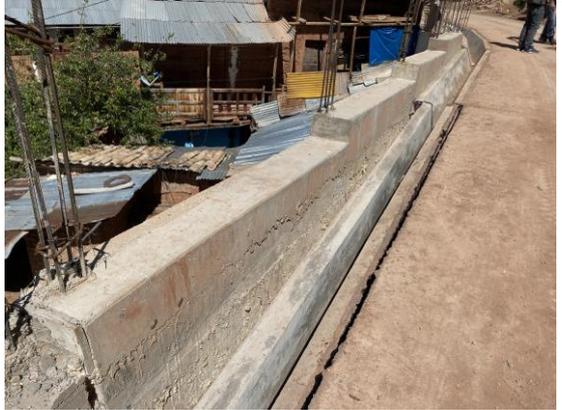
<p>Comentario: En el Jr. Tahuantinsuyo, se observa que, en el muro de contención que se ubica entre las progresivas 0+272 a 0+320, no se ha colocado la baranda metálica de seguridad.</p>

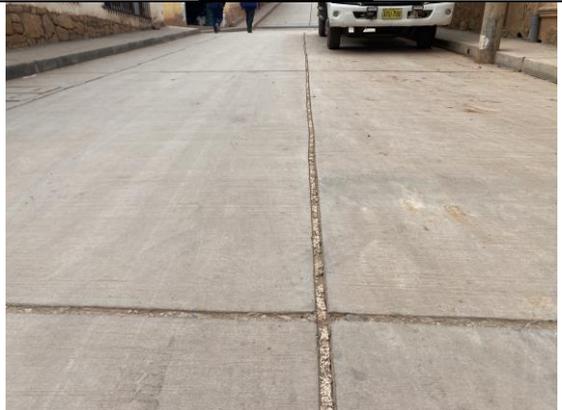
<p>Comentario: El Jr. Alto Perú, se observa que no se han ejecutado los trabajos de pintura de señalización en veredas, pavimento y cruce peatonal; asimismo, no se han colocado señales informativas urbanas.</p>

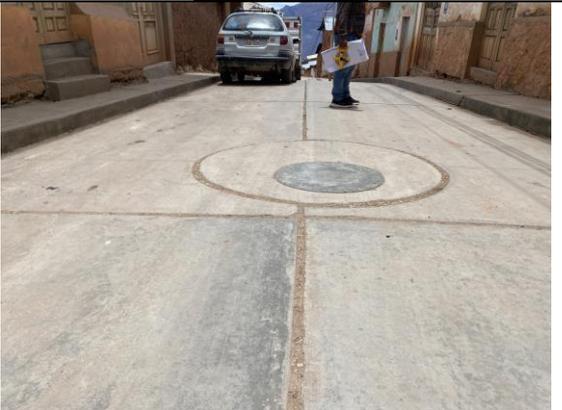
<p>Comentario: En el Jr. Independencia, se observa que no se han ejecutado los trabajos de pintura de señalización en veredas, pavimento y cruce peatonal; asimismo, no se han colocado señales informativas urbanas.</p>
