INFORME DE HITO DE CONTROL
N° 17374-2023-CG/GRLA-SCC

SERVICIO DE “LIMPIEZA, DESCOLMATACIÓN Y
CONFORMACIÓN DE DIQUE EN EL RÍO REQUE, SECTOR
CASCAJALES, DISTRITO DE ETEN, PROVINCIA DE
CHICLAYO, DEPARTAMENTO DE LAMBAYEQUE”

HITO DE CONTROL N° 1: AVANCE DE LA EJECUCIÓN DEL
SERVICIO CONFORME A LA FTD APROBADA, AL 16 DE
AGOSTO DE 2023

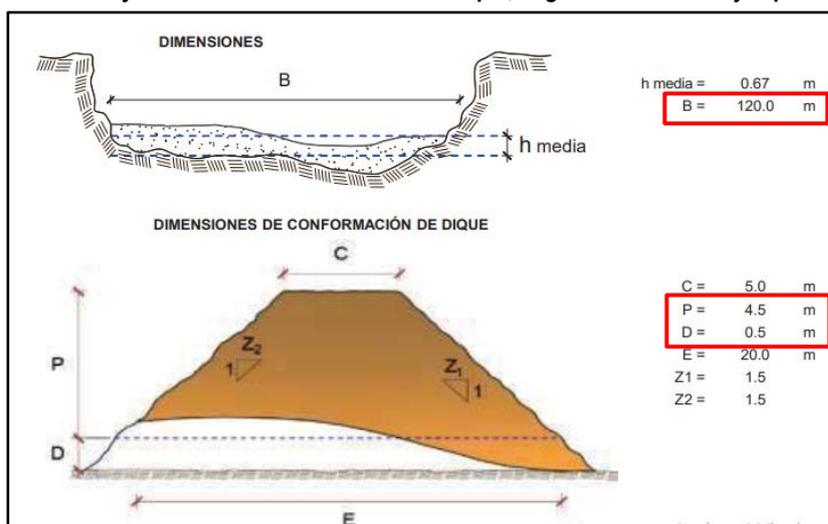
Imagen n.º 3
Dimensiones y sección de conformación del dique, según Plan de Trabajo aprobado

Según se aprecia en la imagen precedente, el dique deberá poseer una altura de 5 metros (P+D), considerada desde el fondo de la base de la sección del río hasta el nivel final de la corona (C); dimensiones que concuerdan con las mostradas en los Planos de Secciones transversales de Diques derecho e izquierdo (ST-05, ST-06, ST-07, ST-08, ST-09 y ST-10) adjuntos a la Ficha Técnica Definitiva aprobada.

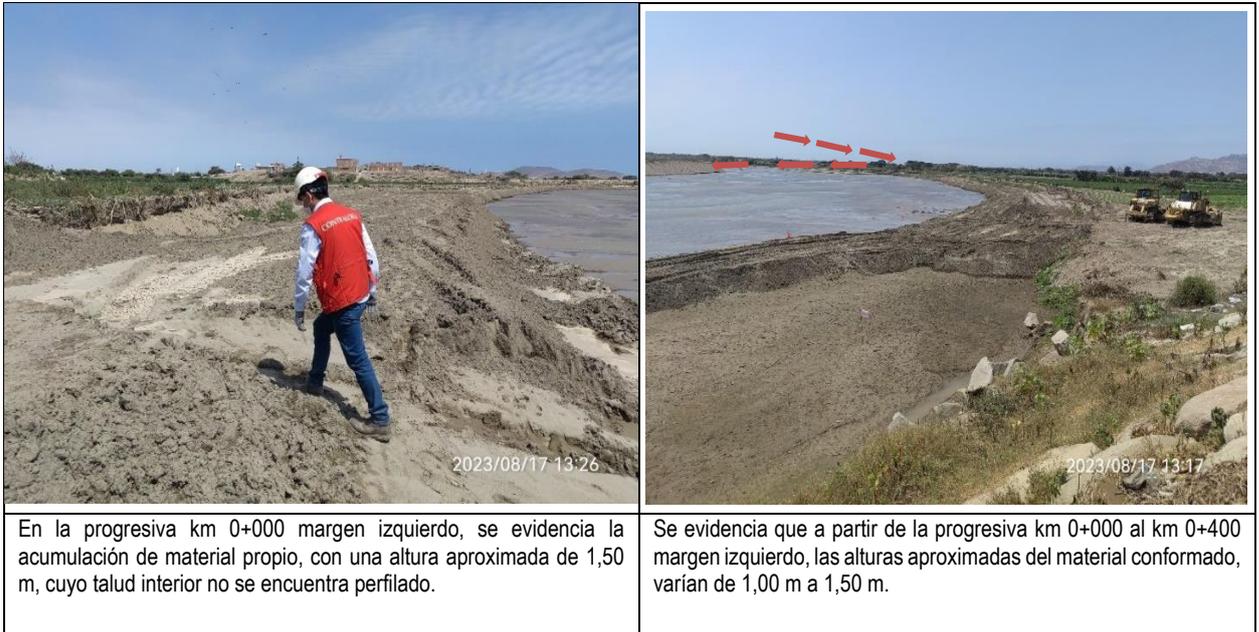
Imágenes n.ºs 8 y 9
Dique conformado en margen izquierdo del río

En la progresiva km 0+000 margen izquierdo, se evidencia la acumulación de material propio, con una altura aproximada de 1,50 m, cuyo talud interior no se encuentra perfilado.

Se evidencia que a partir de la progresiva km 0+000 al km 0+400 margen izquierdo, las alturas aproximadas del material conformado, varían de 1,00 m a 1,50 m.

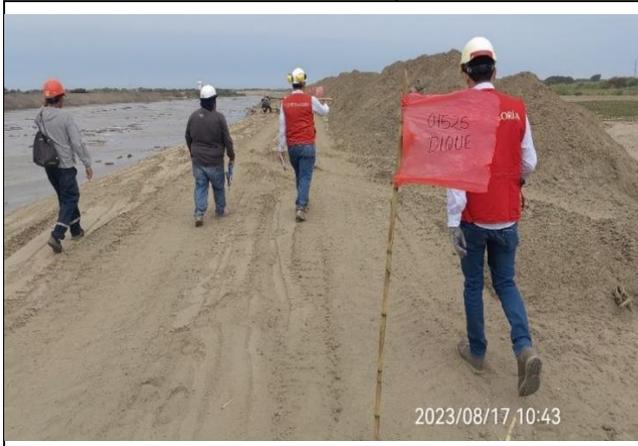
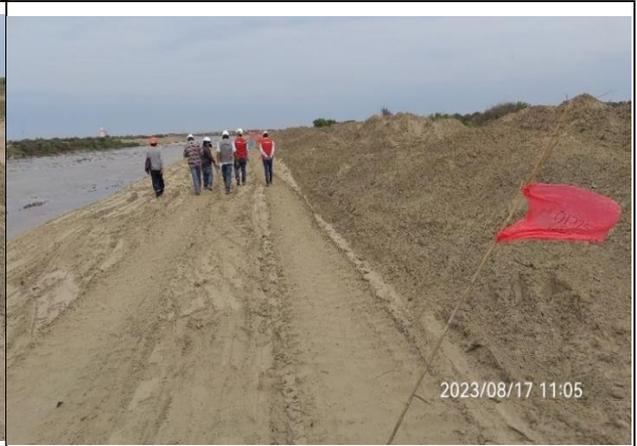
Imágenes n.ºs 10 y 11
Dique conformado en margen derecho del río

<p>En la progresiva km 0+533,50 margen derecho, se evidencia corona de dique de 5,00 m. de ancho; y material propio acumulado de aproximadamente 6,20 m. de ancho ubicado en la cara exterior del dique con una altura aproximada de 2,20 m sobre el nivel de la corona. Estas dimensiones aproximadas del montículo acumulado se extienden hasta la progresiva km 0+675.</p>	<p>En la progresiva km 0+775 margen derecho, se evidencia material propio acumulado en la cara exterior del dique. Estos montículos son de forma y tamaño irregular, por encima del nivel de la corona del dique.</p>

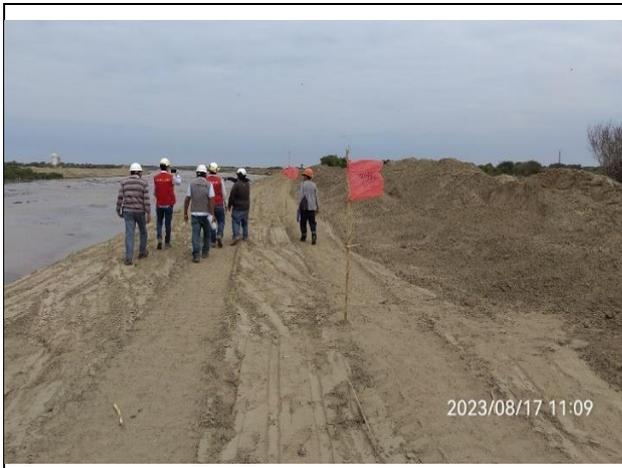
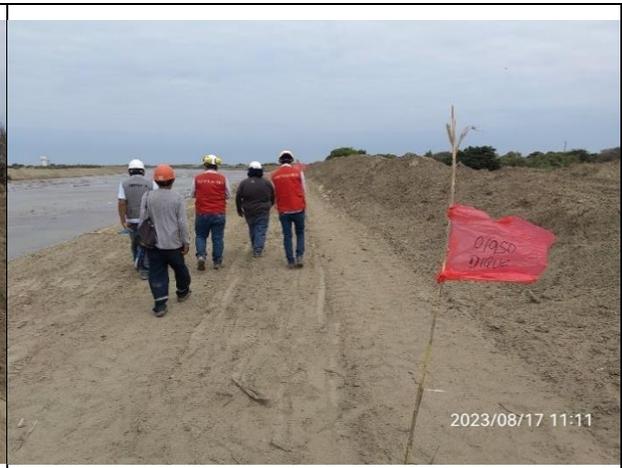
Imágenes n.ºs 12 y 13
Dique conformado en margen derecho del río

<p>En la progresiva km 0+800 margen derecho, se continúa evidenciando material propio acumulado en la cara exterior del dique conformado. Estos montículos son de forma y tamaño irregular, por encima del nivel de la corona del dique, con alturas que varían de 1,00 a 2,50m</p>	<p>En la progresiva km 0+950 margen derecho, se continúa evidenciando material propio acopiado en la cara exterior del dique. Estos montículos son de forma y tamaño irregular, por encima del nivel de la corona del dique, con alturas que varían de 1,80 a 2,00m</p>

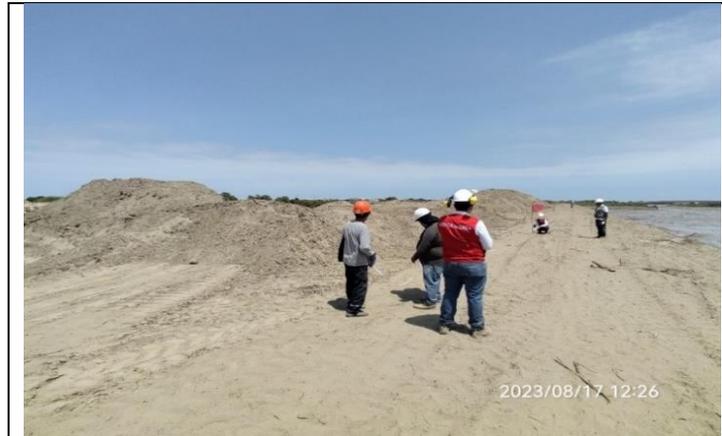
Imágenes n.º 14
Dique conformado en margen izquierdo del río

En la progresiva km 1+480 se evidencia material propio acopiado en la cara exterior del dique. Estos montículos se evidencian hasta el km 1+830, siendo de forma y tamaño irregular.

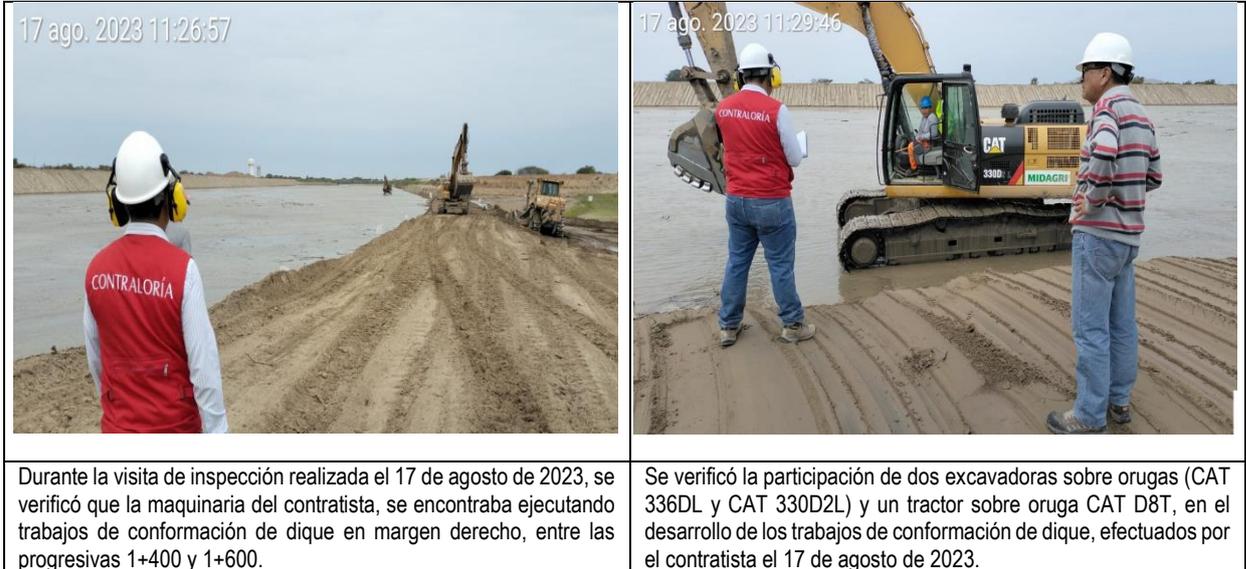
Imágenes n.ºs 15 y 16
Dique conformado en margen derecho del río

constatando el primer día (17 de agosto de 2023) que, la maquinaria del contratista (excavadora sobre orugas CAT 336DL, excavadora sobre orugas CAT 330D2L, y un tractor sobre oruga CAT D8T) se encontró realizando trabajos de conformación de diques en el margen derecho, entre las progresivas 1+400 y 1+600, como se muestra a continuación:
