INFORME DE HITO DE CONTROL
N° 22826-2023-CG/GRLA-SCC

“LIMPIEZA Y DESCOLMATACIÓN DEL RÍO ZAÑA,
SECTORES SANTA ROSA, ÚCUPE Y RAFÁN, DISTRITO
LAGUNAS, PROVINCIA CHICLAYO, DEPARTAMENTO DE
LAMBAYEQUE”

HITO DE CONTROL N° 1 – AVANCE DE LA EJECUCIÓN DEL
SERVICIO CONFORME A LA FTD APROBADA

CHICLAYO, 3 DE OCTUBRE DE 2023

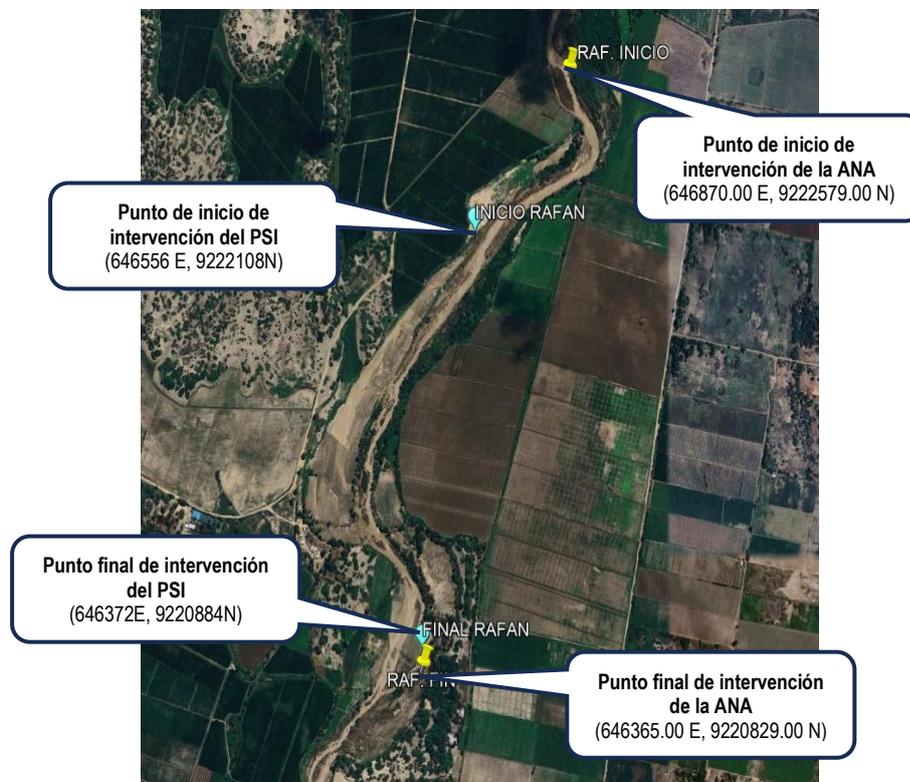
Imagen n.° 2
Superposición de intervenciones del PSI y ANA

Al respecto, el Ingeniero Juan Genaro Ordoñez de los Ríos, personal de la Administración Local de Agua Zaña, concluye a través de su Informe Técnico n.° 0057-2023-ANA-AAA.JZ-ALA.Z/JGODLR de 26 de julio de 2023 que, “(...) Existen superposición de intervenciones de actividades en el Río Zaña entre el Programa Subsectorial de Irrigaciones y la Autoridad Nacional del Agua en las actividades de emergencia: LIMPIEZA Y DESCOLMATACION Y CONFORMACIÓN DEL DIQUE EN LA MARGEN DERECHA DEL RIO ZAÑA SECTOR POZO1, SECTOR ZAÑA, DISTRITO DE ZAÑA, PROVINCIA DE CHICLAYO, DEPARTAMENTO LAMBAYEQUE (...)”, siendo las coordenadas de inicio del tramo intervenido por el PSI: 646556 E, 9222108N y las coordenadas de fin: 646372E, 9220884N; advirtiendo la Comisión de Control que la descolmatación en el sector Rafán ejecutada por el PSI, corresponde a gran parte de la longitud a intervenir por parte la Entidad, mas no a todo su longitud, tal como se muestra:

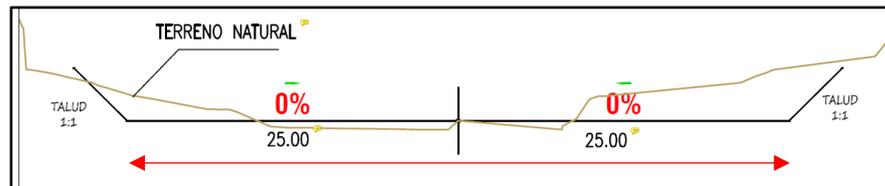
Imagen n.º 3
Sección transversal típica del sector Úcupe

“(…) en base a los cálculos realizados en la presente ficha técnica cabe recalcar que todos estos métodos son empíricos y bajo la teoría de régimen estable, lo cual para el ancho máximo que se cuenta en campo es imposible aplicar ya que se cuenta a una distancia de 25m aproximadamente del eje hacia cada margen, dando un máximo de 50m de ancho limitado por los predios agrícolas aledaños así como zonas altas, y en consideración al último punto se considera para este sector un ancho estable máximo de 50m.”

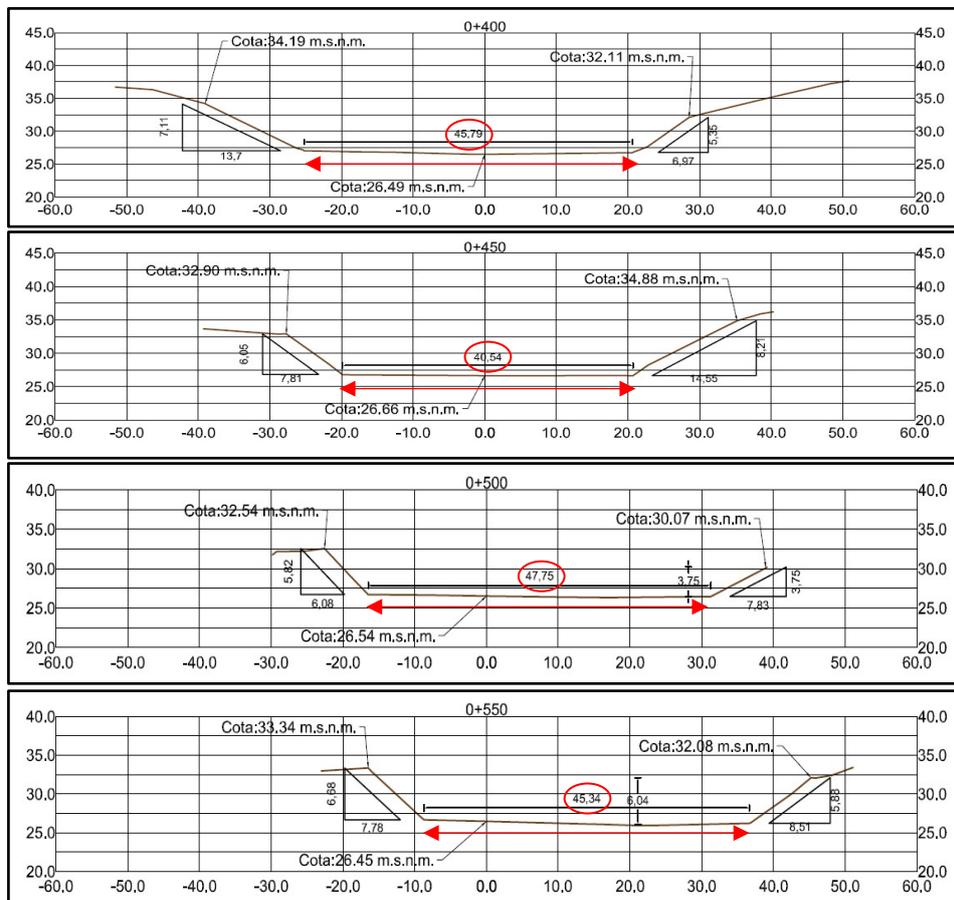
Imagen n.º 4
Ancho de base de la caja hidráulica desde las progresivas 0+400 a 550 – Sector Úcupe

Sin embargo, según las secciones transversales adjuntas al Informe Técnico n.º 09-2023-GRLA/WACP de 26 de setiembre de 2023 elaborado por el topógrafo de la Comisión de Control producto del levantamiento topográfico realizado el 21 de setiembre de 2023, se evidenció que, desde la progresiva 0+400 a la 0+900, el ancho de la base de la caja hidráulica conformada por parte del Contratista en el sector Úcupe es menor a 50 metros, incumpliendo lo establecido en la FTD aprobada, tal como se detalla:

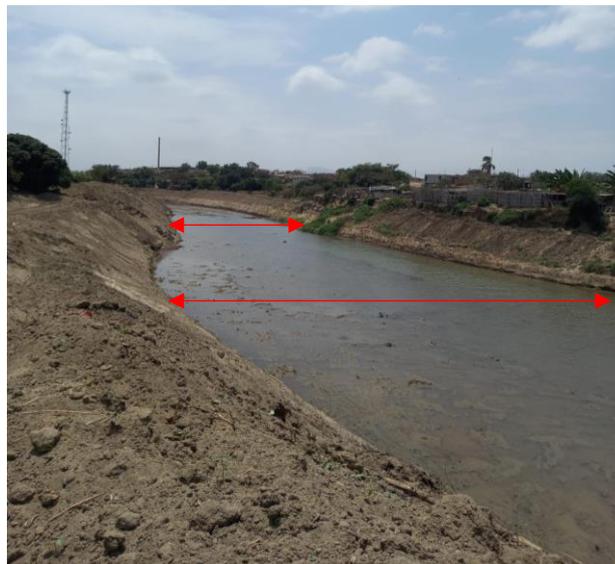
Es de señalar que, durante la visita de inspección realizada por la Comisión de Control el día 20 de setiembre de 2023 al lugar de la intervención, se evidenció el estrechamiento de la base de la caja hidráulica del río Zaña en el sector Úcupe; señalando el Ingeniero de Campo, Ingeniero Manuel Isidro Nanfuñay Minguillo, que respecto al tema, "(...) durante la ejecución del servicio fue necesario la reducción del ancho de la caja hidráulica del cauce en algunos tramos, esto debido que en zonas adyacentes del río, la población de esta zona tomó posesión de determinadas áreas, imposibilitando el cumplimiento de 50 metros de ancho de cauce en todo el sector.", dejando constancia de dicha declaración, a través del Acta de Visita de Inspección n.º 001-2023-CG-GRLA-PQT-23 de 20 de setiembre de 2023. A continuación, se muestra el estrechamiento de la base de la caja hidráulica evidenciado en campo por parte de la Comisión de Control:

Imagen n.º 6
Fallas por deslizamiento en la caja hidráulica del río Zaña – sector Úcupe

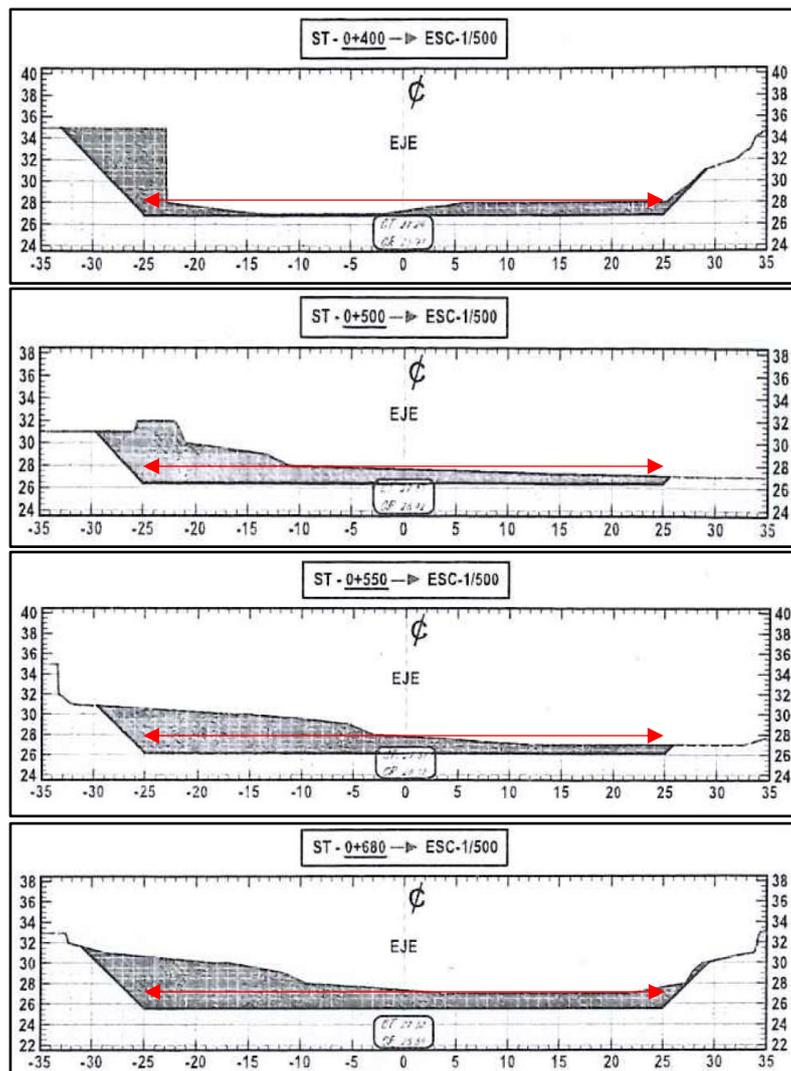
Imagen n.º 7

No obstante, en la valorización n.º 1 correspondiente al mes de agosto de 2023, presentada a la UE 002 mediante la Carta n.º 34-2023-CH/RC de 6 de setiembre de 2023 por parte del representante común del Contratista, señor Carlos Romero Hernández; se advierte que en el Informe n.º 01-LDRZSU-VLLS-RO elaborado por el Residente, Ingeniero Víctor Llontop Sánchez, se valorizó 38 510,68 m³ de la partida "01.03.01. Limpieza y descolmatación de cauce" según el siguiente detalle:

Ancho de base de la caja hidráulica valorizado desde las progresivas 0+400 a 680 – Sector Úcupe

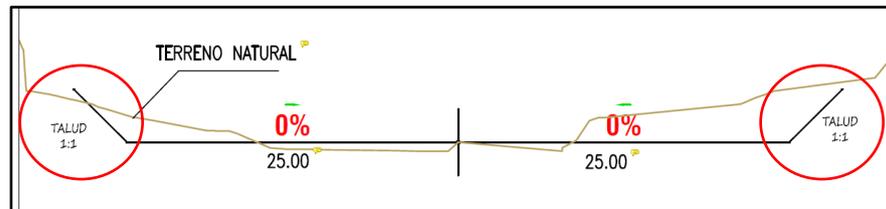
Imagen n.º 8
Sección transversal típica del sector Úcupe

Según el Plano “Secciones Transversales – Lámina ST-01” incluido en la FTD aprobada, el talud del borde de la caja hidráulica a conformar por parte del Contratista en el sector Úcupe, debe ser de 1:1, tal como se muestra:

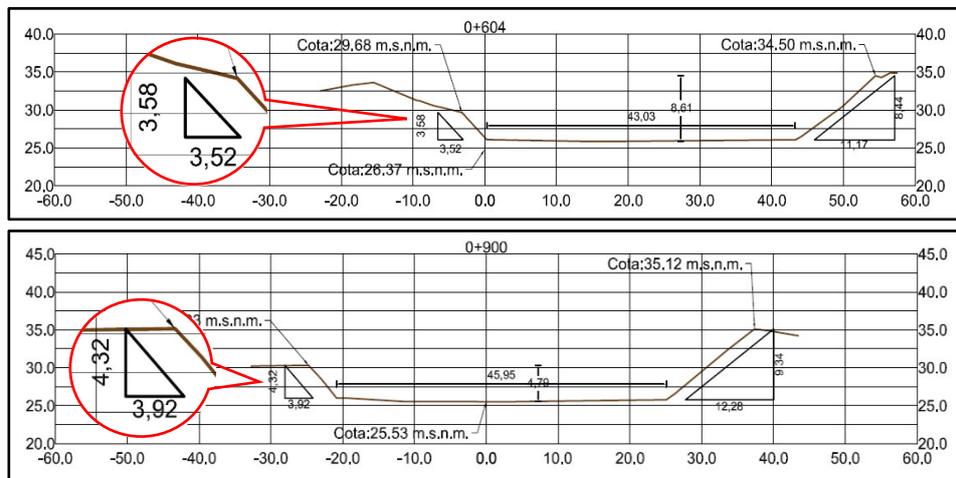
Sin embargo, según las secciones transversales adjuntas al Informe Técnico n.º 09-2023-GRLA/WACP de 26 de setiembre de 2023 elaborado por el topógrafo de la Comisión de Control producto del levantamiento topográfico realizado el 21 de setiembre de 2023, se evidenció que, en la margen izquierda de las progresivas 0+604 y 0+900, el talud del borde de la caja hidráulica conformada por parte del Contratista en el sector Úcupe es mayor a 1, incumpliendo lo establecido en la FTD aprobada, tal como se detalla:

Imagen n.º 9
Talud de la caja hidráulica en las progresivas 0+604 y 0+900 – Sector Úcupe

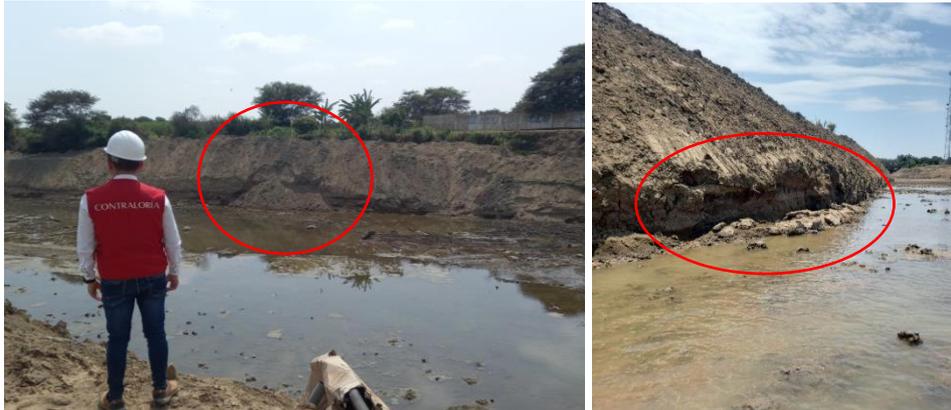
Es de señalar que, durante la visita de inspección realizada por la Comisión de Control el día 21 de setiembre de 2023 al lugar de la intervención, se evidenció que, en algunos tramos del borde de la caja hidráulica existen fallas por deslizamiento, debido a que el ángulo de reposo del suelo no mantiene estable el material descolmatado, dejando constancia de dicha situación a través del Acta de Visita de Inspección n.º 002-2023-CG-GRLA-PQT-23 de 21 de setiembre de 2023. A continuación, se muestra las fallas por deslizamiento evidenciado en campo por parte de la Comisión de Control:

Imagen n.º 10
Fallas por deslizamiento en la caja hidráulica del río Zaña – sector Úcupe

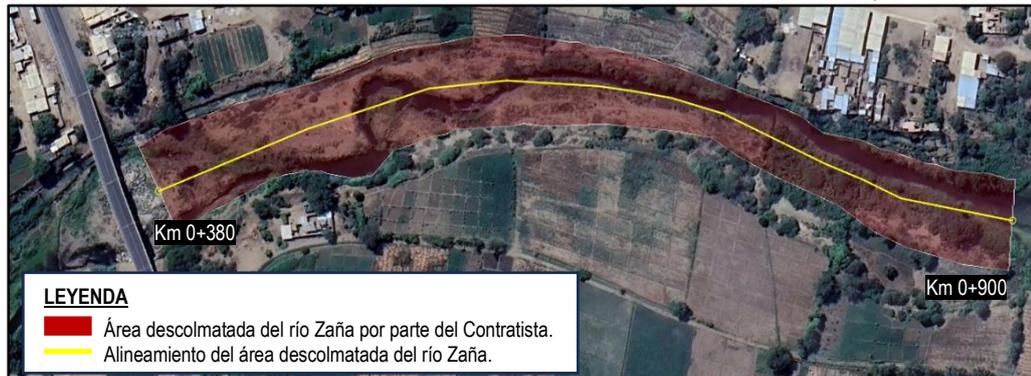
En ese sentido, con la finalidad de verificar si el servicio de limpieza y descolmatación en el sector Úcupe se viene realizando conforme a la FTD y Términos de Referencia del Servicio y en concordancia a lo medrado en la valorización n.° 1 del Servicio, la Comisión de Control, con apoyo de su especialista en topografía, realizó el levantamiento topográfico de la condición final del relieve del terreno desde la progresiva 0+380 hasta la progresiva 0+900; producto del cual se elaboró el Informe Técnico n.° 09-2023-GRLA/WACP de 26 de setiembre de 2023, a través del cual se obtuvo el alineamiento del área descolmatada del río Zaña – sector Úcupe que fue ejecutado por el Contratista, tal como se muestra:

Imagen n.° 11
Alineamiento del área descolmatada del río Zaña – sector Úcupe

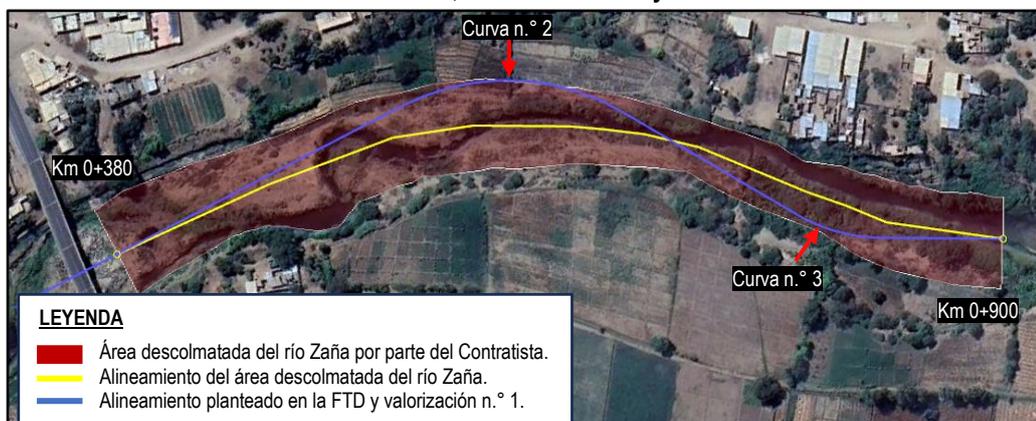
Sin embargo, de la revisión realizada a la FTD aprobada del sector Úcupe, así como a la valorización n.° 1 del Servicio, se advierte que, el alineamiento propuesto por el Contratista para la determinación del movimiento de tierras presenta un desfase respecto al eje área descolmatada, tal como se visualiza a continuación:

Imagen n.° 12
Desfase entre el alineamiento de la FTD, valorización n.° 1 y el área realmente descolmatada

La imagen anterior nos muestra que, en las curvas n.º 2 y 3, el alineamiento planteado por el Contratista en la FTD, así como en la valorización n.º 1, difiere del alineamiento del área realmente descolmatada, en 21,95 y 14,66 metros, respectivamente; lo cual denota una falta de aseguramiento de la calidad técnica de la FTD por parte del señor Manuel Nanfuñay Minguillo, en calidad de ingeniero de Campo y el señor Raúl Petrozzi Puse, en calidad de Ingeniero de Control, toda vez que, en el procesamiento del movimiento de tierras realizado durante la elaboración de la FTD, se ha calculado el volumen sobre una zona del río que no corresponde a su cauce final, tal como se muestra:

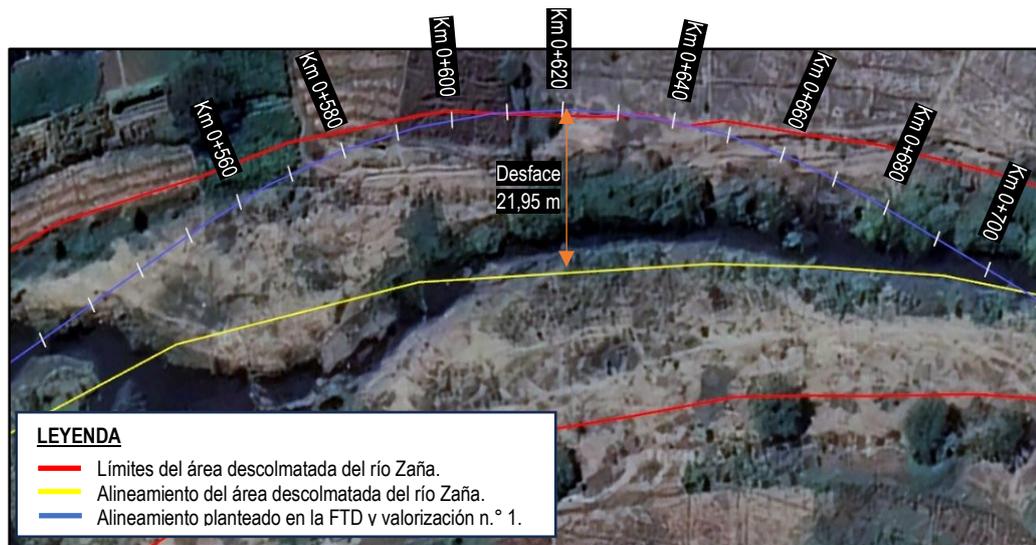
Imagen n.º 13
Desfase entre el alineamiento de la FTD, valorización n.º 1 y el área realmente descolmatada en la curva n.º 2

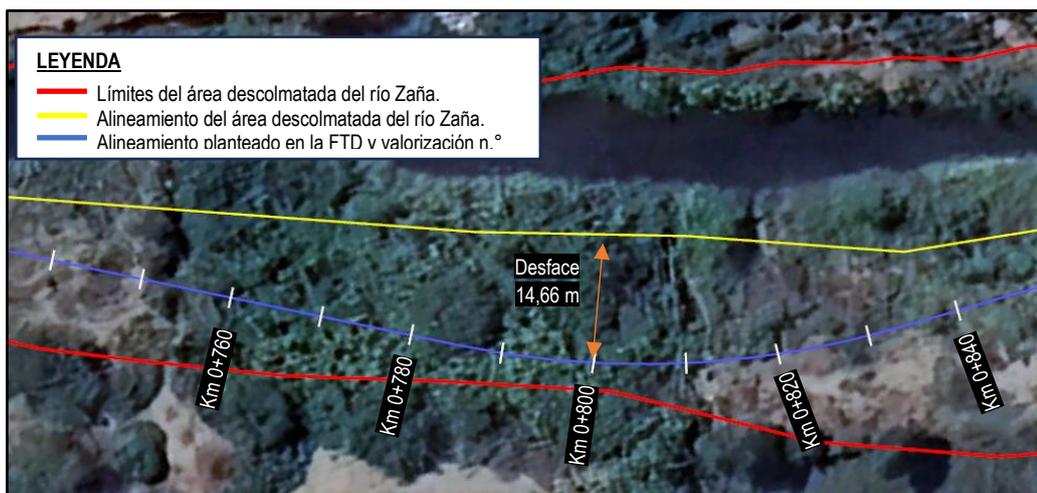
Imagen n.º 14
Desfase entre el alineamiento de la FTD, valorización n.º 1 y el área realmente descolmatada en la curva n.º 3

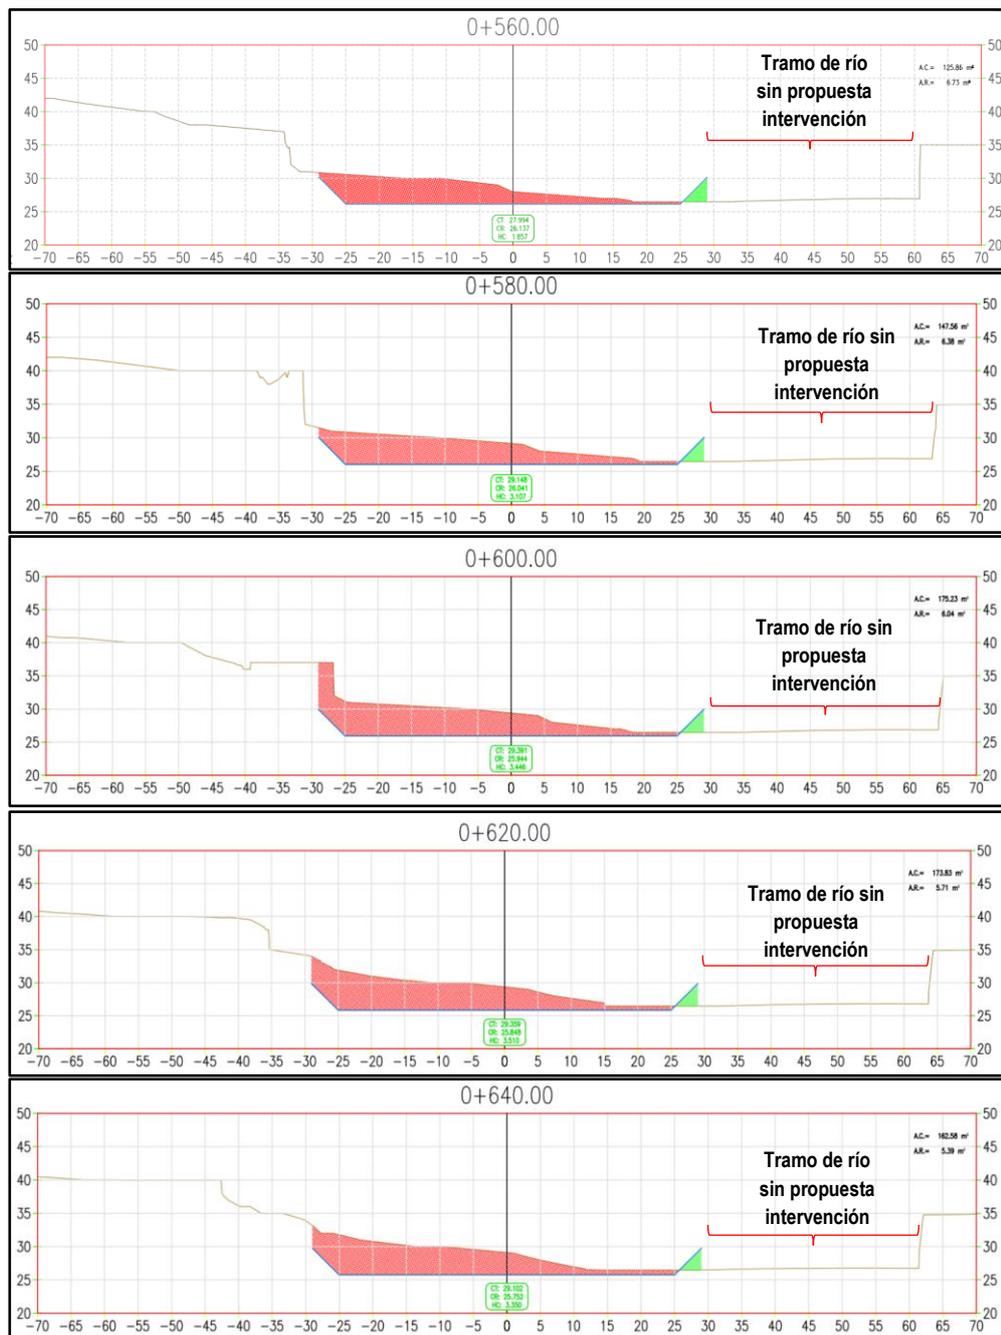
Respecto a las secciones transversales de la curva n.º 2 (Desde la progresiva 0+560 al 0+700) planteadas en la FTD aprobada, se aprecia que el área de corte calculado se concentra en el margen izquierdo del río Zaña, esto debido a que, en estos tramos, el alineamiento planteado por el Contratista en la FTD, así como en la valorización n.º 1, difiere del alineamiento del área realmente descolmatada, ocasionando que se esté realizando el cálculo del movimiento de tierra sobre un área que no corresponde al río en su condición final; advirtiendo además que al margen derecho de la curva n.º 2 no se está planteando la descolmatación, tal como se muestra:

Imagen n.º 15
Secciones transversales de las progresivas 0+560 al 0+640 de la curva n.º 2 del alineamiento de la FTD

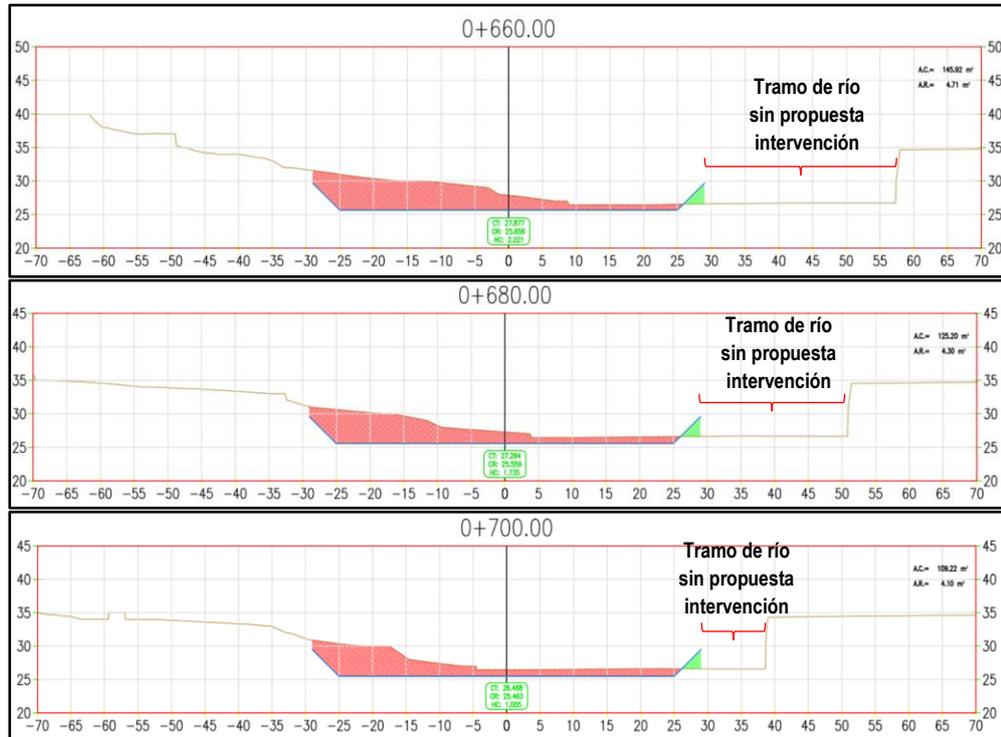
Imagen n.º 16
Secciones transversales de las progresivas 0+660 al 0+700 de la curva n.º 2 del alineamiento de la FTD

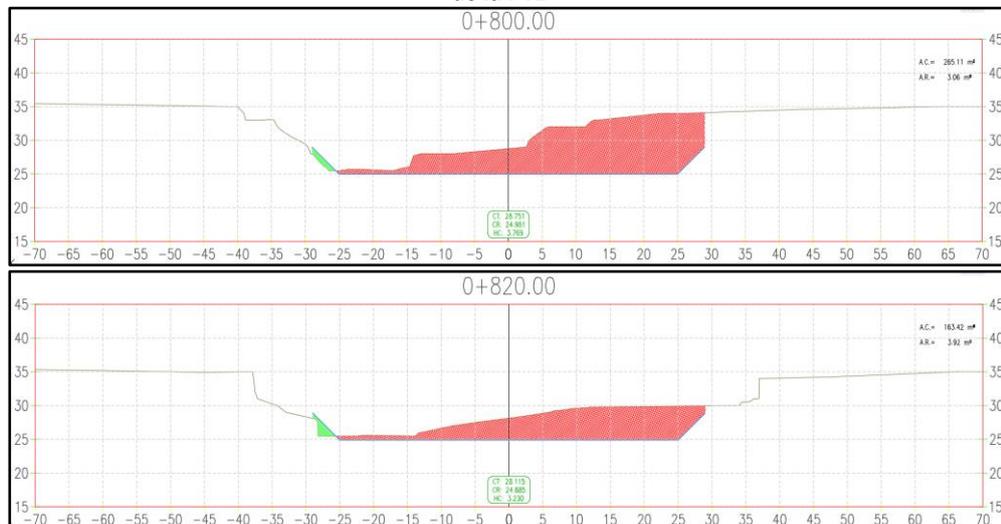
De la misma manera, en las secciones transversales de la curva n.º 3 (Desde la progresiva 0+760 al 0+840) planteadas en la FTD aprobada, se aprecia que el área de corte calculado se concentra en el margen derecho del río Zaña, esto debido a que, en estos tramos, el alineamiento planteado por el Contratista en la FTD, difiere del alineamiento del área realmente descolmatada, ocasionando que se esté realizando el cálculo del movimiento de tierra sobre un área que no corresponde al río en su condición final, tal como se muestra:

Imagen n.º 17
Secciones transversales de las progresivas 0+800 al 0+820 de la curva n.º 3 del alineamiento de la FTD

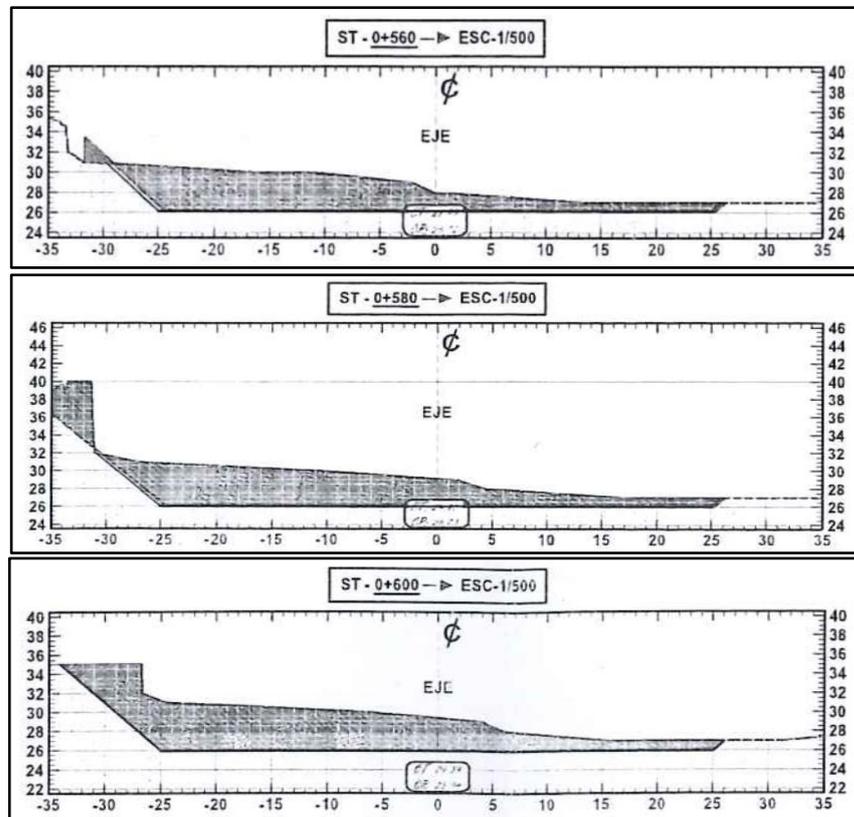
En cuanto a ello, de la revisión al Plano “Secciones Transversales – Lámina ST-06” incluido en la valorización n.º 1, se visualiza que las secciones transversales correspondientes a las progresivas 0+560 al 0+680 presentan una configuración de terreno similar a la que se tiene en la FTD, por tanto, siendo que la valorización contiene la cuantificación de los trabajos realmente ejecutados, se concluye, que el Contratista realizó un metraje similar a lo especificado en la FTD, tal como se muestra:

Imagen n.º 18
Secciones de la caja hidráulica valorizado desde las progresivas 0+560 a 600 – Sector Úcupe

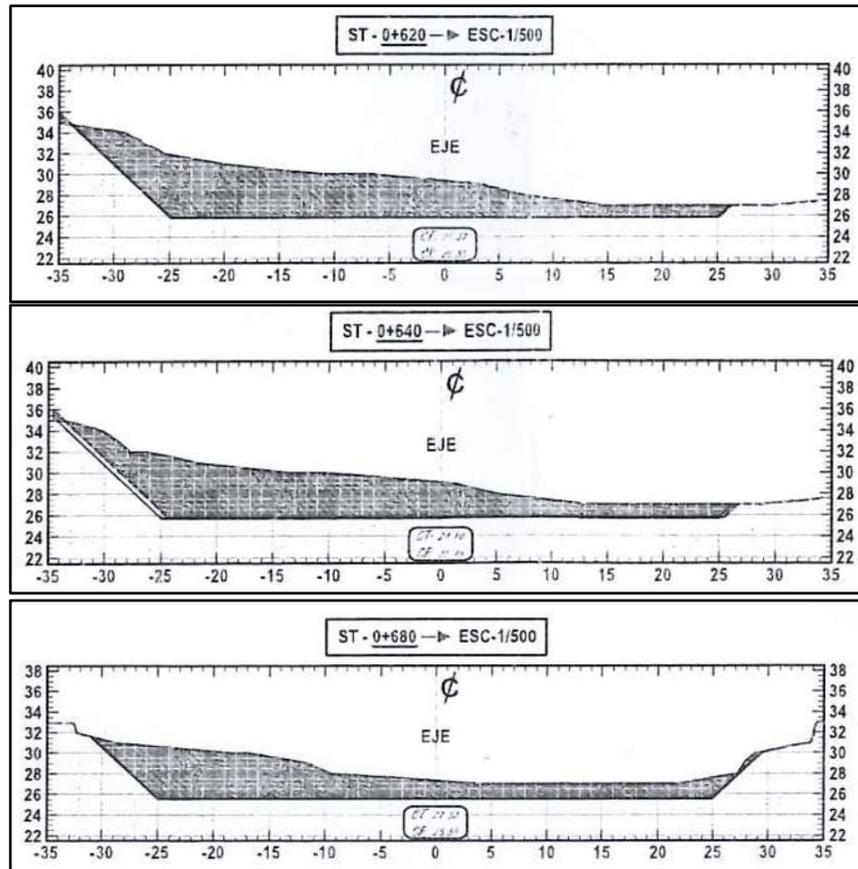
Imagen n.º 19
Secciones de la caja hidráulica valorizado desde las progresivas 0+620 a 680 – Sector Úcupe

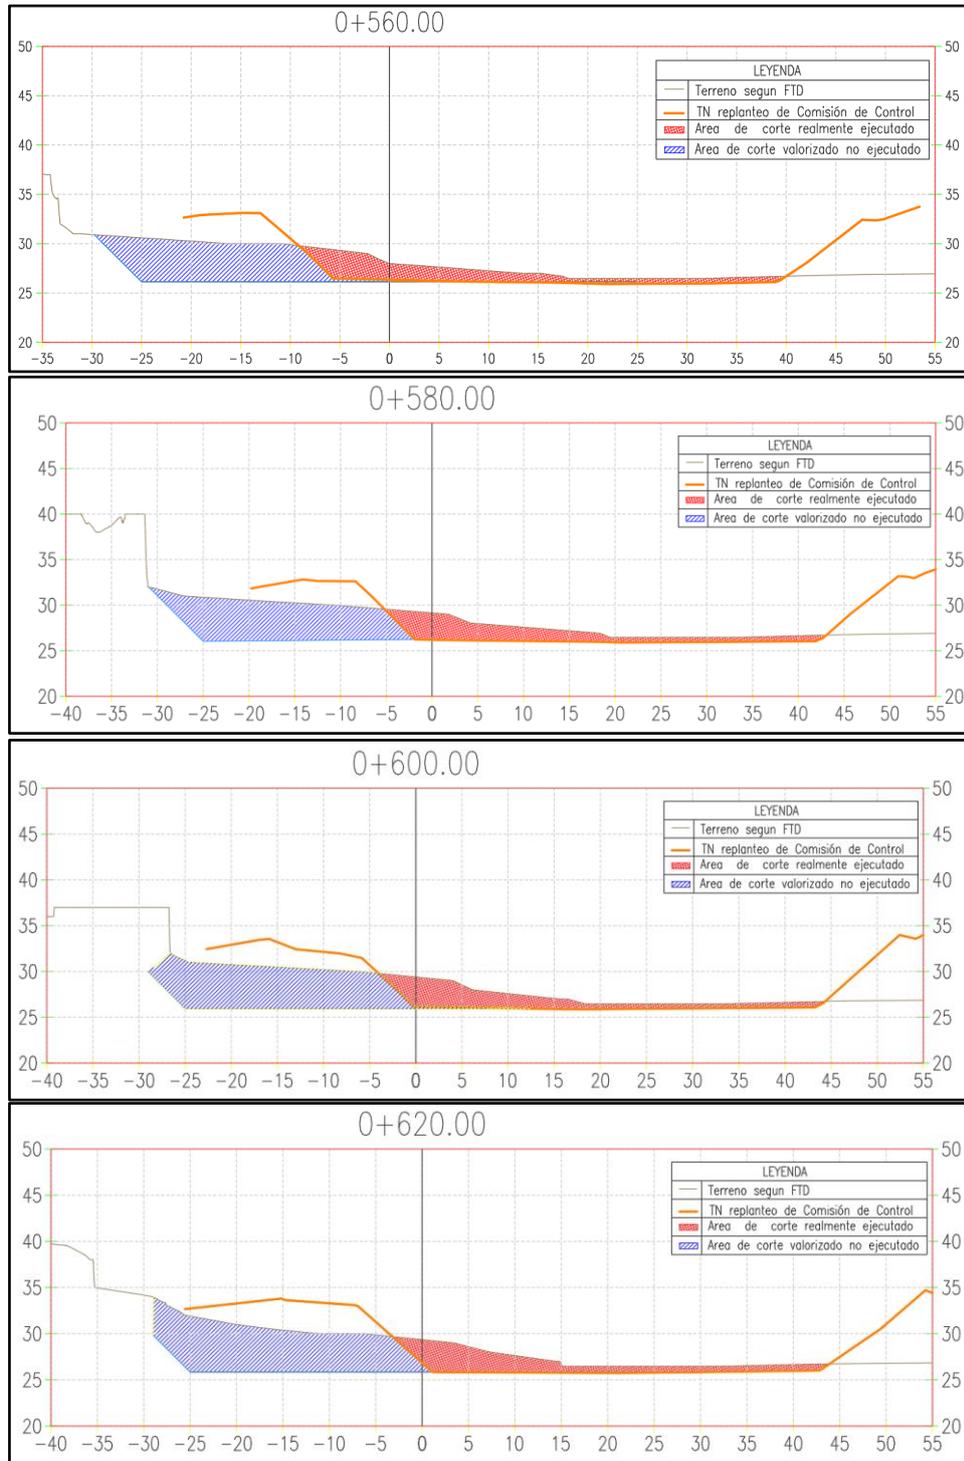
mismo eje de las secciones planteadas por el Contratista, advirtiendo que, el Contratista valorizó la partida "01.03.1. limpieza y descolmatación de cauce" con un mayor metrado a lo realmente ejecutado, toda vez que el área de corte realmente ejecutado es inferior al área de corte planteado en la FTD y valorizado por el Contratista, tal como se muestra:

Imagen n.º 20
Área de corte del terreno no ejecutado por el Contratista – Progresivas 0+560 al 0+620

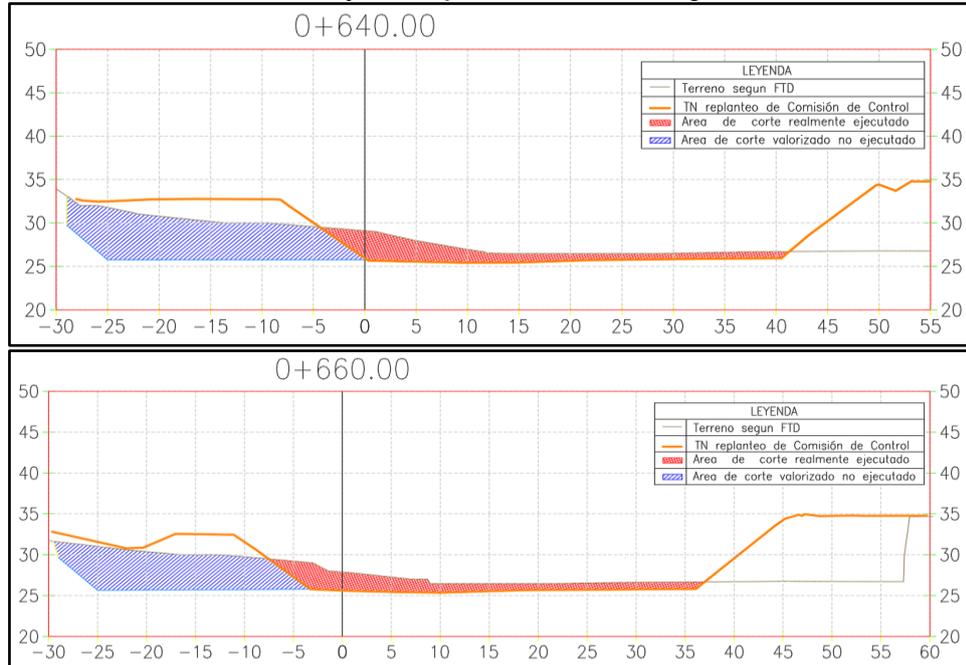
Imagen n.º 21
Área de corte del terreno no ejecutado por el Contratista – Progresivas 0+640 al 0+660

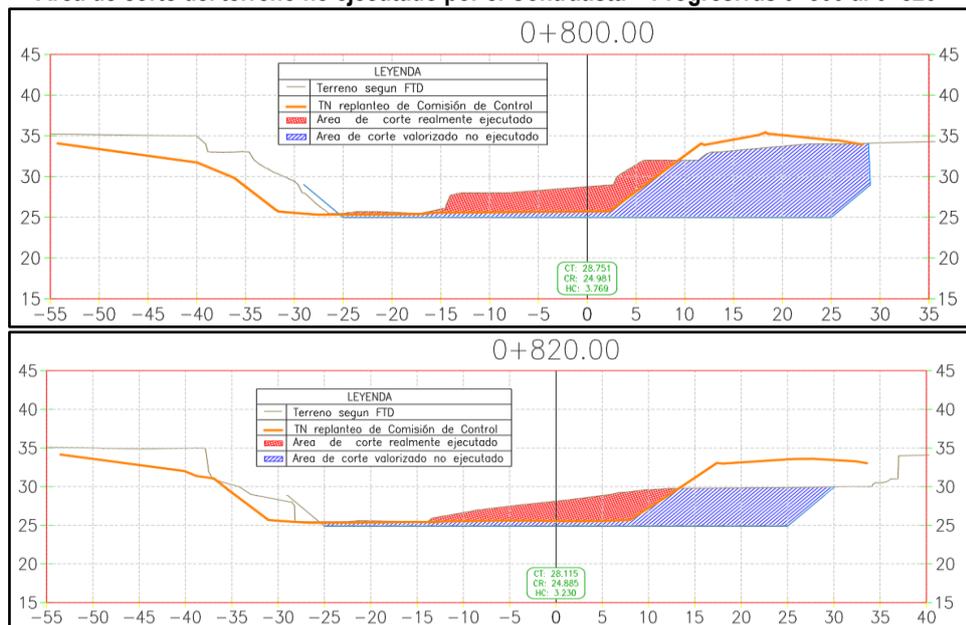
De la misma manera, respecto a la curva n.º 3 del alineamiento planteado en la FTD aprobada y ejecutada por el Contratista, pero que se encuentra pendiente de valorizar, se evidenció que no coincide con la sección transversal elaborada por el topógrafo de la Comisión de Control, advirtiendo que, el Contratista ejecutó la partida "01.03.1. limpieza y descolmatación de cauce" con un menor metrado a lo planteado en la FTD, toda vez que el área de corte realmente ejecutado es inferior al área de corte planteado en la FTD, tal como se muestra:

Imagen n.º 22
Área de corte del terreno no ejecutado por el Contratista – Progresivas 0+800 al 0+820

De lo descrito anteriormente, se evidencia una menor área de corte ejecutado en las progresivas ubicadas en la curva n.º 3, pero que se encuentra pendiente de valorizar; advirtiendo además que, el Contratista consideró en su valorización n.º 1, una mayor área de corte en las progresivas ubicadas en la curva n.º 2, lo cual le generaría un mayor reconocimiento económico por trabajos no ejecutados, situación que no fue advertida por el Ingeniero Manuel Nanfuñay Minguillo, en calidad de ingeniero de Campo a través del su Informe n.º 006-2023-ING.CAMPO/MNM de 9 de setiembre de 2023, a través del cual alcanzó la revisión de la valorización n.º 1 al Ingeniero de Control, Ing. Raúl Petrozzi Puse.
