INFORME DE HITO DE CONTROL
N° 15830-2023-CG/GRLO-SCC

**“EJECUCIÓN Y SUPERVISIÓN DE LA OBRA:
MEJORAMIENTO DEL SERVICIO DE TRANSITABILIDAD
DE LA PROLONGACIÓN NAVARRO CAUPER, VILLA SAN
JUAN, DISTRITO DE SAN JUAN BAUTISTA - PROVINCIA
DE MAYNAS - DEPARTAMENTO DE LORETO”**

HITO DE CONTROL N° 1
EJECUCIÓN DE OBRA

PERIODO DE EVALUACIÓN:
DEL 25 DE JULIO AL 2 DE AGOSTO DE 2023

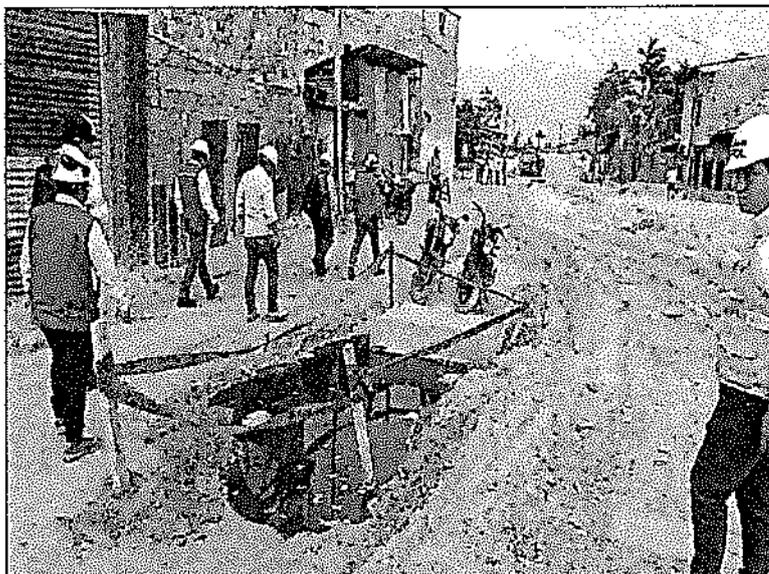
IMAGEN N.º 1

De la inspección física realizada a la ejecución de la obra, con fecha 21 de junio de 2023, la comisión de control concurrente advirtió la existencia de una (1) zanja sin señalización de riesgo de caída, inadecuada colocación de Equipos de Protección Colectivas - EPC y personal realizando actividades con exposición a objetos punzo cortantes; así como, la presencia de residuos sólidos no eliminados, ubicados en lugares diferentes a los puntos verdes, conforme se muestra en las imágenes; 1, 2, 3, 4 y 5; situación que se consignó en el Acta de Inspección Física n.º 001-2023-CG/GRLO-AVI-OPIPP-PNC, de la misma fecha, suscrita por la comisión de control concurrente y los precitados representantes de la Entidad.

Zanja con presencia de aguas servidas (foco infeccioso) y con una inadecuada colocación de EPC (barandas o colocación de malla de seguridad) Ca. Prolongación Navarro Cauper Progresiva 0+270.

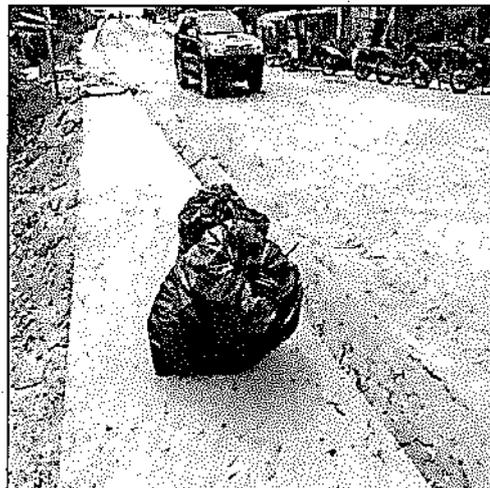
IMÁGENES N.ºS 2 Y 3

Se observó un inadecuado acopio de residuos sólidos, aun cuando se cuenta con puntos verdes, y cuando se solicitó la presencia de Mirian Grissel Ramirez del Águila, Ingeniero de Medio Ambiente de la Contratista, no se encontraba presente durante el tiempo que duró la visita, esto en la Prog. 0+600.

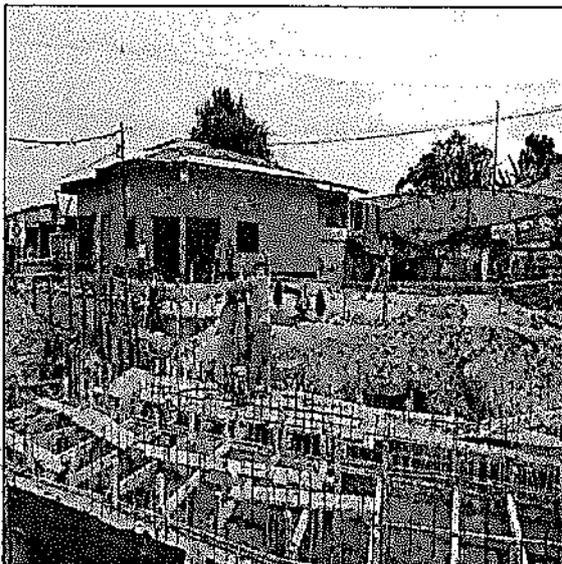
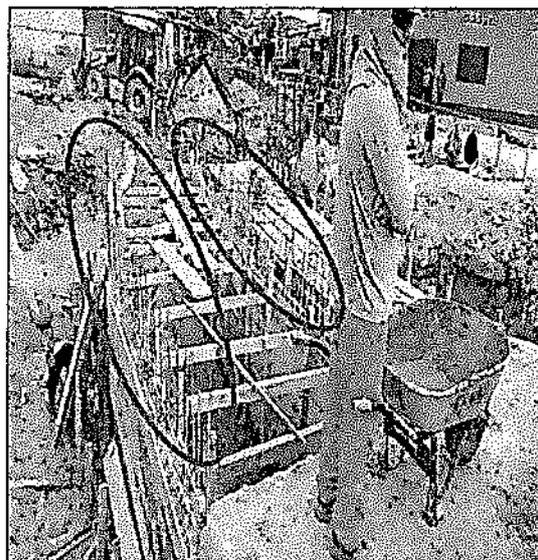
IMÁGENES N.ºS 4 Y 5

Personal realizando actividad de vaciado de mortero en muro de alcantarilla con exposición a objetos punzo cortantes (varillas de acero corrugado expuestas sin ningún EPC – capuchones), Ca. Prolongación Navarro Cauper con Ca. San Juan.

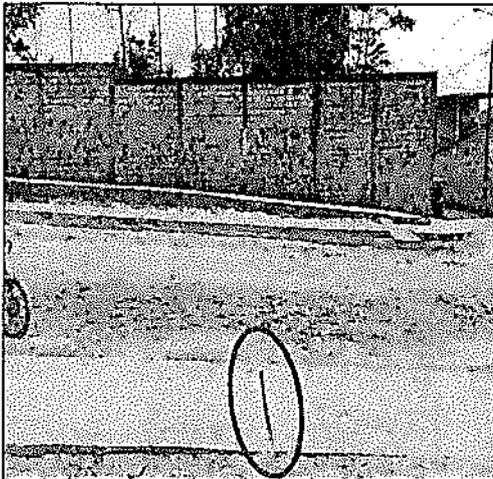
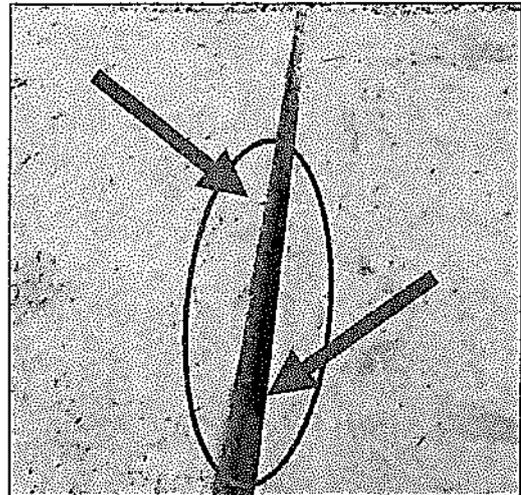
IMÁGENES N.ºS 6 Y 7

3. **JUNTAS DE DILATACIÓN E=1", H=2" (ASFALTO-ARENA) EN VEREDAS, NO CUENTAN CON EL SELLADO CORRESPONDIENTE, PODRÍA GENERAR GRIETAS O FISURAS A TEMPRANA EDAD POR EL INGRESO DE AGUA PRODUCTO DE LLUVIAS EN LA ZONA, QUE PODRÍA AFECTAR TAMBIEN LA INTEGRIDAD DE LA ESTRUCTURA Y SU VIDA ÚTIL, GENERANDO RIESGO A LA CALIDAD DE LA OBRA.**

De la inspección física realizada a la ejecución de la obra, con fecha 21 de junio de 2023, la comisión de control concurrente advirtió que las juntas de dilatación no cuentan con su sellado correspondiente (Asfalto-Arena) y ante esta ausencia, el ingreso del agua producto de lluvias en la zona puedan generar saturación y pérdida de material fino de la base donde se apoya la estructura produciendo así asentamientos, grietas o fisuras en las veredas; tal como se advierte en las imágenes 6, 7, 8 y 9; situación que se consignó en el Acta de Inspección Física n.º 001-2023-CG/GRLO-AVI-OPIPP-PNC, de la misma fecha, suscrita por la comisión de control concurrente y los precitados representantes de la Entidad.

Junta de dilatación e=1", h=2" sin el sellado correspondiente, Ca. Prolongación Navarro Cauper Prog. 0+360.

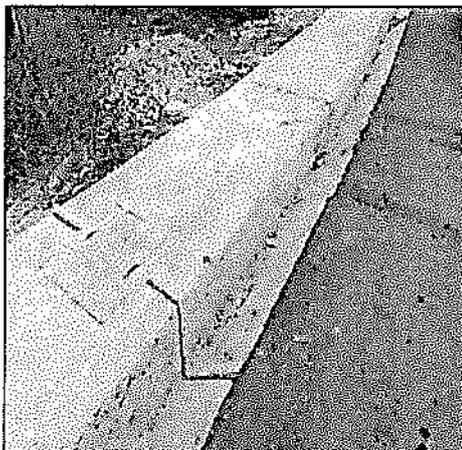
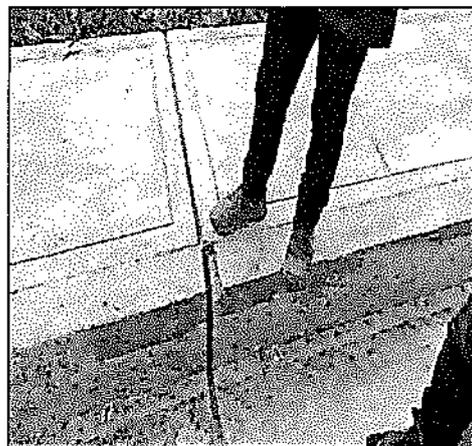
IMÁGENES N.ºS 8 Y 9

Junta de dilatación e=1", h=2" sin el sellado respectivo, Ca. Prolongación Navarro Cauper entre las Prog. 3+100 a 3+200.

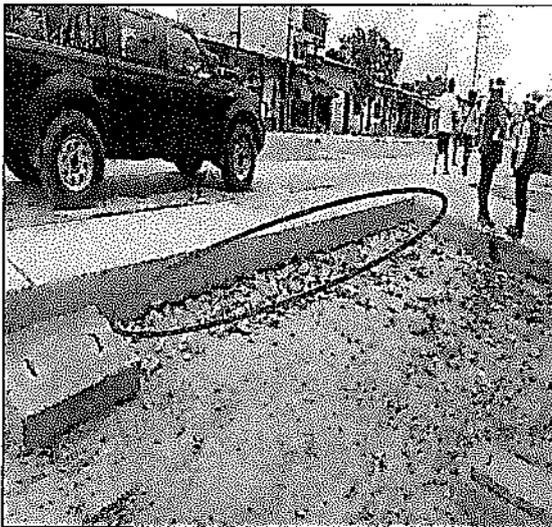
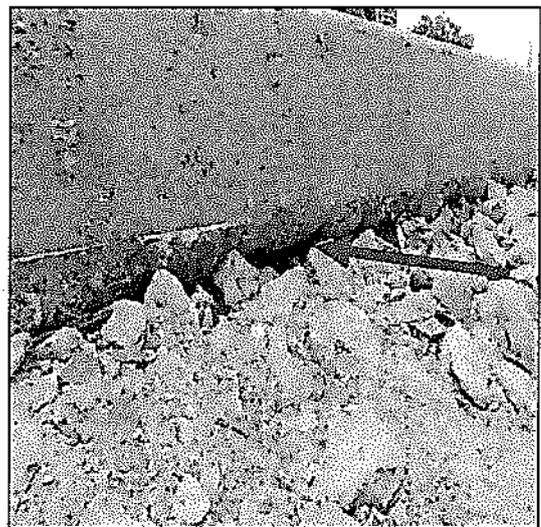
IMÁGENES N.ºS 10 Y 11

4. VEREDA PEATONAL, PRESENTA SOCAVACIÓN LATERAL A LO LARGO DE UNA TERMINAL SIN PROTECCIÓN ALGUNA, PODRÍA GENERAR GRIETAS Y ASENTAMIENTOS A TEMPRANA EDAD Y AFECTAR TAMBIÉN LA INTEGRIDAD DE LA ESTRUCTURA Y SU VIDA ÚTIL, GENERANDO RIESGO A LA CALIDAD DE LA OBRA.

De la inspección física realizada a la ejecución de la obra, de fecha 21 de junio de 2023, la comisión de control concurrente advirtió veredas peatonales con presencia de socavación lateral a lo largo de una terminal por falta de protección, por lo que, el ingreso del agua producto de lluvias en la zona puedan generar saturación y pérdida de material fino de la base donde se apoya la estructura produciendo así asentamientos, grietas o fisuras en las veredas; tal como se advierte en las imágenes 10 y 11; situación que se consignó en el Acta de Inspección Física n.º 001-2023-CG/GRLO-AVI-OPIPP-PNC, de la misma fecha, suscrita por la comisión de control concurrente y los precitados representantes de la Entidad.

Socavación en 10.00 ml. De vereda lado derecho de vía Prog. 3+430 a 3+440 producto de que la uña terminal de la vereda se encuentra expuesta a la superficie.

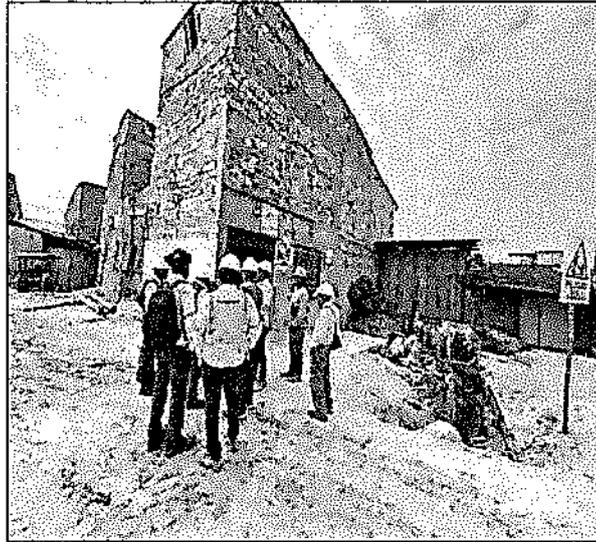
IMAGEN N.º 12

A la altura del A.A.H.H Juan Carrasco, Progresiva 0+300, existen cuatro predios en proceso legal con la Entidad para su retiro.

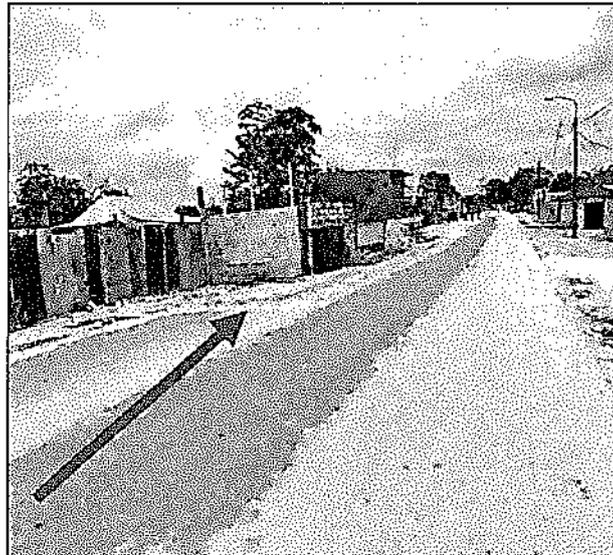
IMAGEN N.º 13

Predio en proceso de saneamiento con la Entidad, está en Progresiva 2+580

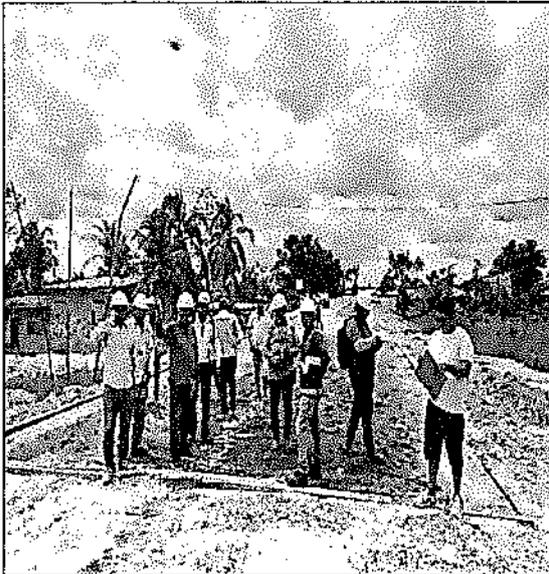
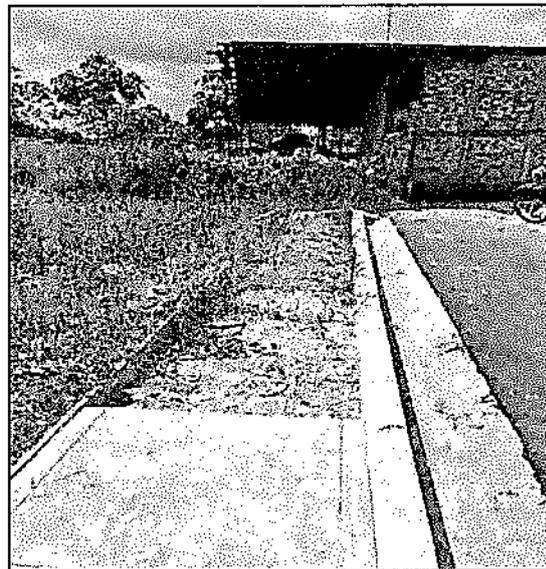
IMÁGENES N.ºS 14 Y 15

Predio propiedad de la empresa privada en proceso de saneamiento con la Entidad, esto entre las Progresivas 2+980 a 3+100

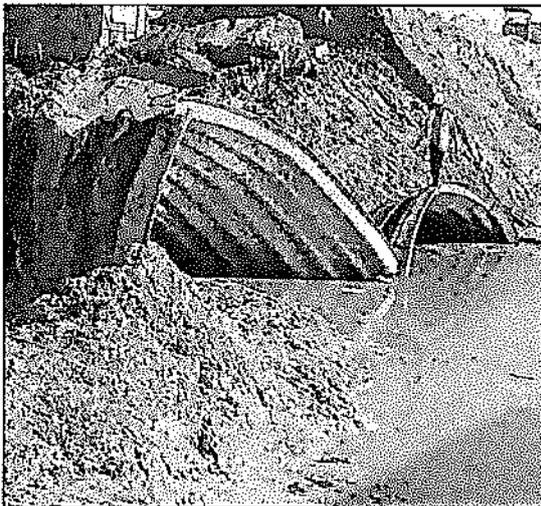
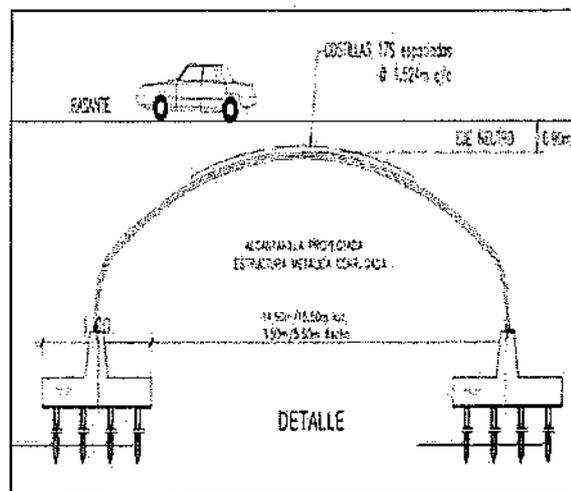
IMÁGENES N.ºS 16 Y 17

Alcantarilla Metálica Corrugada tipo Arco afectada, esto en la Prog. 1+571.

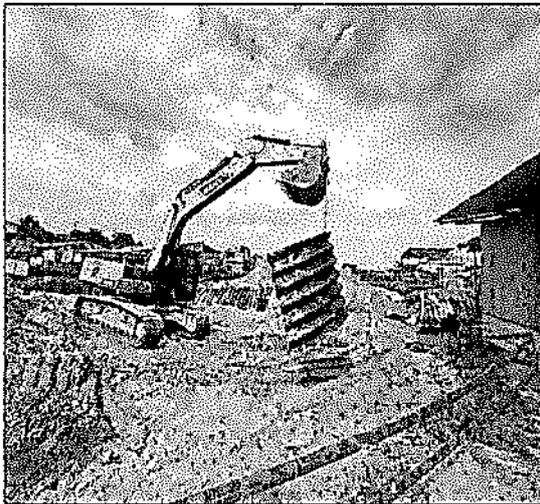
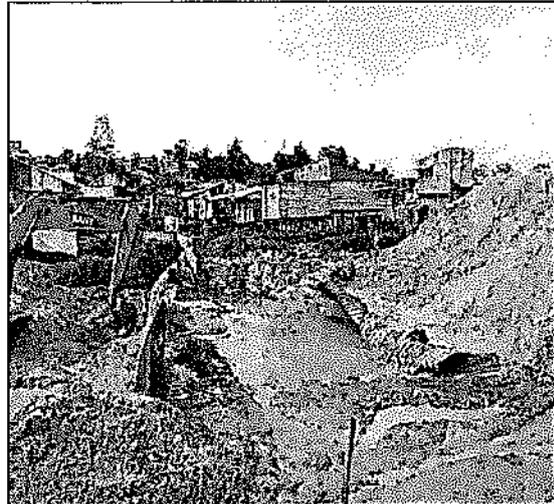
IMÁGENES N.ºS 18 Y 19

Se puede observar el desplome de la estructura de alcantarilla metálica corrugada tipo arco, ocurrido el 26 de julio de 2023, y el desmontaje de la misma el 28 de julio de 2023, esto en la Prog. 1+571

Sin embargo, de la revisión al cronograma actualizado de obra; a la fecha nos encontramos en el último trimestre de ejecución, donde se vienen ejecutando partidas de la ruta crítica (ver imagen n° 20) y a su vez; teniendo en cuenta según cronograma, entre el suministro e instalación de la nueva estructura (Supercor) considerado un total de 130 días (ver imagen n° 21), se estaría pasando del término de ejecución de obra según cuadro n° 1, hecho que de ser admitido, podría originar ampliaciones de plazo y por consiguiente, mayores gastos generales, que en este caso no correspondería, toda vez que el hecho ocurrido representan causas imputables al contratista.
