INFORME DE HITO DE CONTROL
N° 23005-2023-CG/GRLO-SCC

**“EJECUCIÓN Y SUPERVISIÓN DE LA OBRA: CREACIÓN
Y MEJORAMIENTO DE LOS SERVICIOS TURÍSTICOS
PÚBLICOS EN LA ZONA MONUMENTAL DE LA CIUDAD
DE IQUITOS DEL DISTRITO DE IQUITOS – PROVINCIA
DE MAYNAS – DEPARTAMENTO LORETO”**

HITO DE CONTROL N° 5
AVANCE DE OBRA

PERIODO DE EVALUACIÓN:
DEL 28 DE SETIEMBRE AL 4 DE OCTUBRE DE 2023

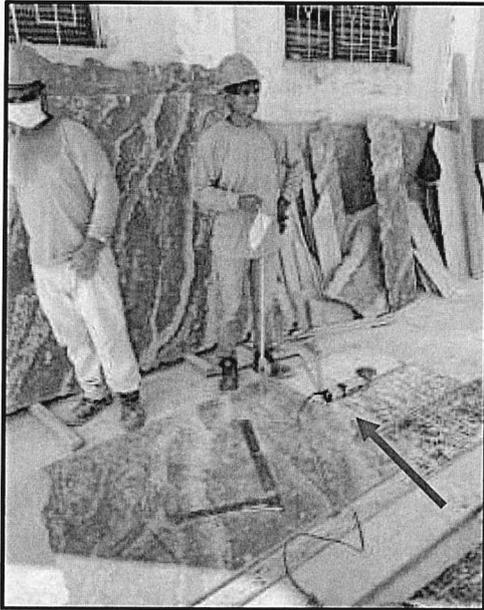
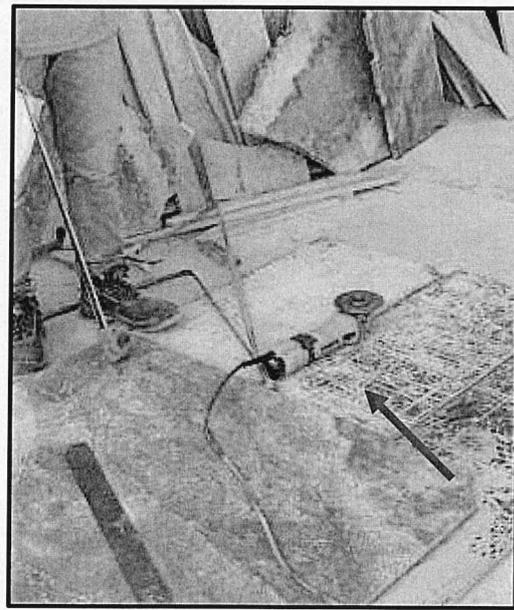
En el jirón Raimondi y en el jirón Pevas, se encontró al personal obrero haciendo uso inadecuado de las herramientas manuales, en este caso la amoladora no contaba con el protector (guarda), que evita que el disco de amolar se encuentre expuesto y también protege al usuario de las partículas expulsadas durante su uso en el trabajo que desarrolla. El hecho descrito se muestra en las imágenes siguientes:

Imágenes n.ºs 1 y 2
Uso inadecuado de Amoladora.

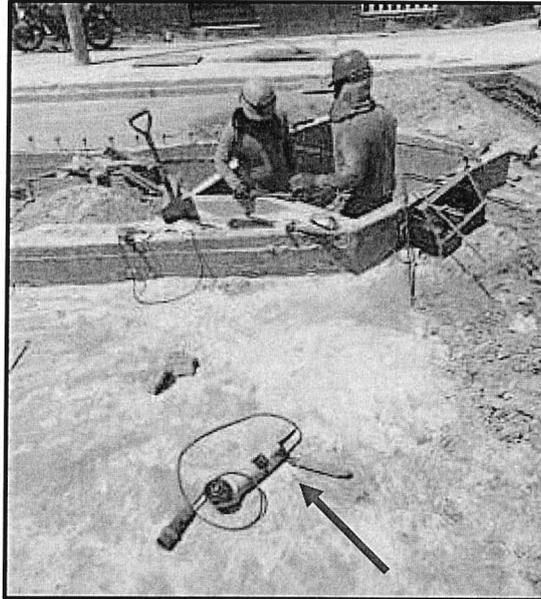
Imagen n.º 3
Uso inadecuado de Amoladora.

En las imágenes se evidencia al personal obrero haciendo uso inadecuado de la amoladora, sin contar con la guarda protectora.

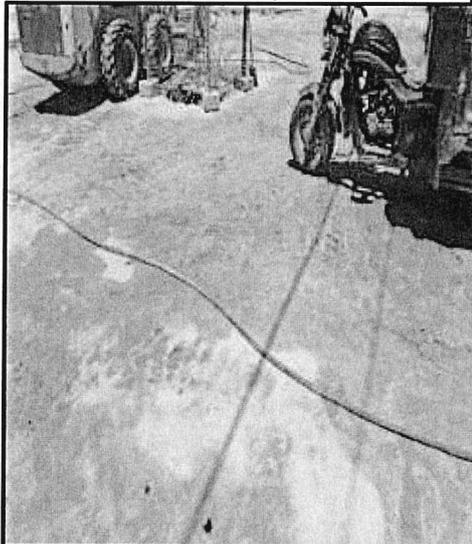
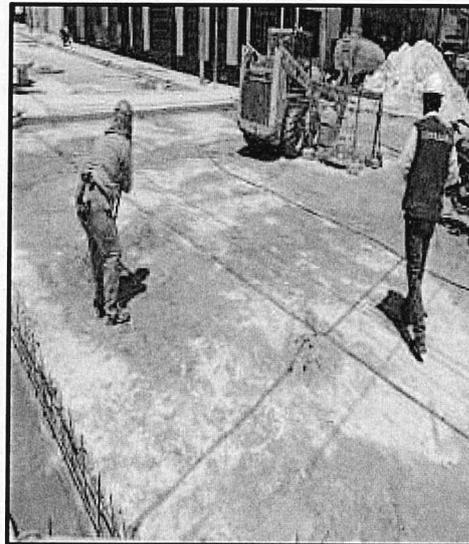
Imágenes n.ºs 4 y 5

Cabe mencionar que, durante la visita efectuada se evidenció la presencia de extensiones que contienen energía eléctrica que usa el personal obrero en diferentes puntos de trabajo, los cuales se encontraban en el piso, en presencia de humedad y hasta podría ocasionar tropezones, hecho que pone en peligro al personal obrero, técnico, profesional y visitantes; el hecho descrito se muestra en las imágenes siguientes:

Se evidencia que las extensiones que contienen energía eléctrica se encuentran sobre el piso húmedo, no cuentan con la protección ni la ubicación adecuada.

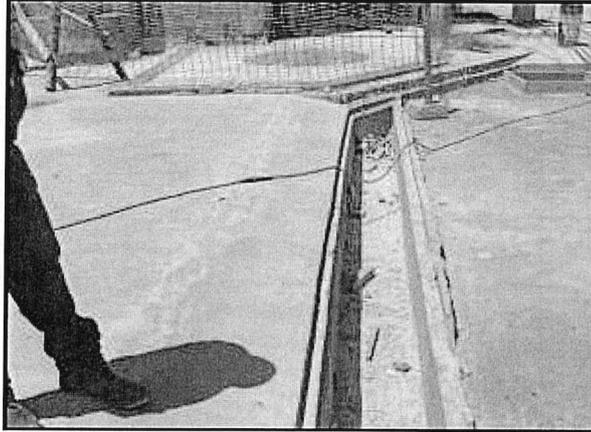
Imagen n.º 6

Se evidencia que las extensiones que contienen energía eléctrica se encuentran sobre el piso interfiriendo la circulación peatonal, no cuentan con la protección ni la ubicación adecuada.

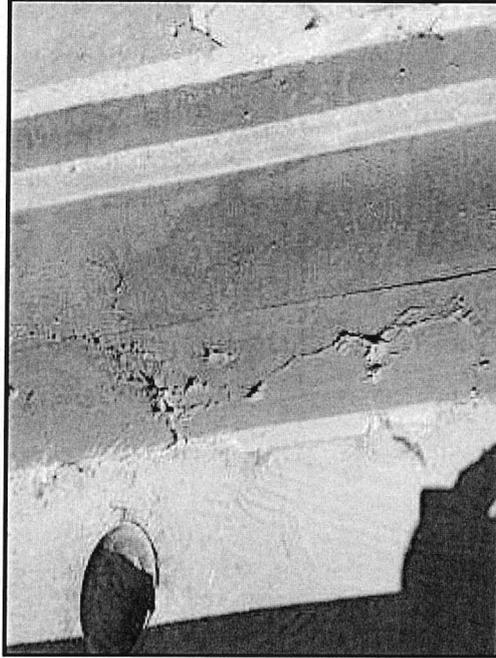
Imagen n.º 7
Cangrejeras en sardineles de cunetas.

En la imagen se evidencia presencia cangrejeras en sardineles de cunetas, producto de no realizar un adecuado vaciado de concreto utilizando vibradores. Jirón Raymondi.

Como se observa en las imágenes, durante la visita de inspección se encontraron deficiencias en el vaciado del mortero de las estructuras mencionadas, con presencia de cangrejas de hasta 8 cm. de ancho y entre 2,5 y 3 cm de profundidad.

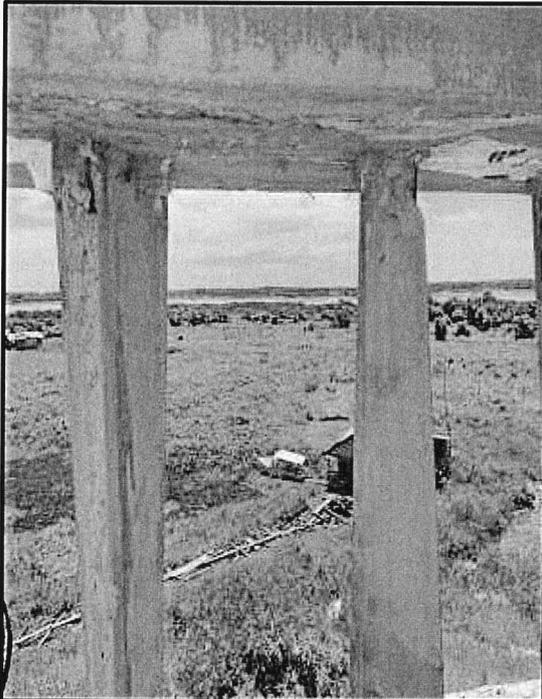
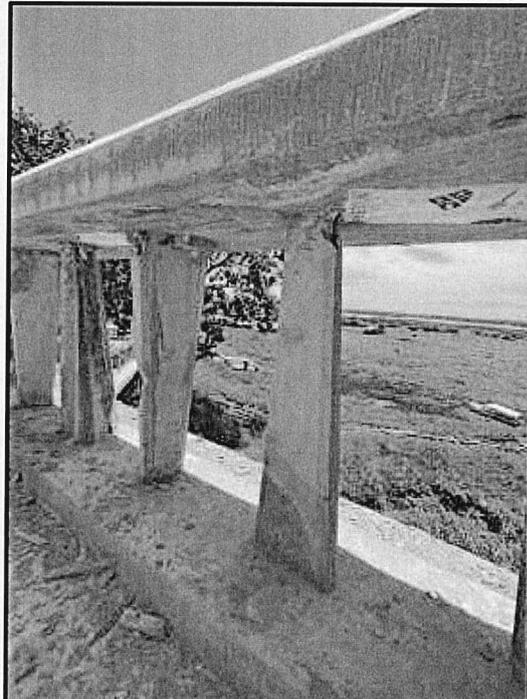
Imágenes n.ºs 8 y 9
Acero estructural expuesto en balaustres.

En las imágenes se evidencia presencia de acero expuesto en las estructuras de los balaustres de mortero prefabricado, producto de no realizar un adecuado vaciado de mortero utilizando vibradores, en el mirador del jirón Loreto.

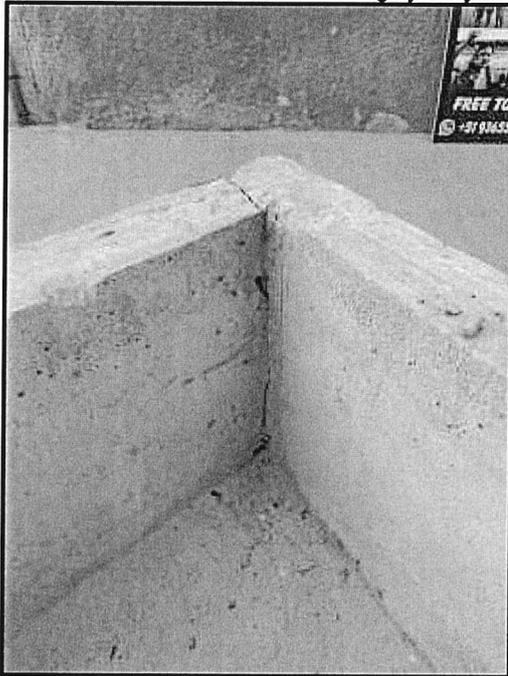
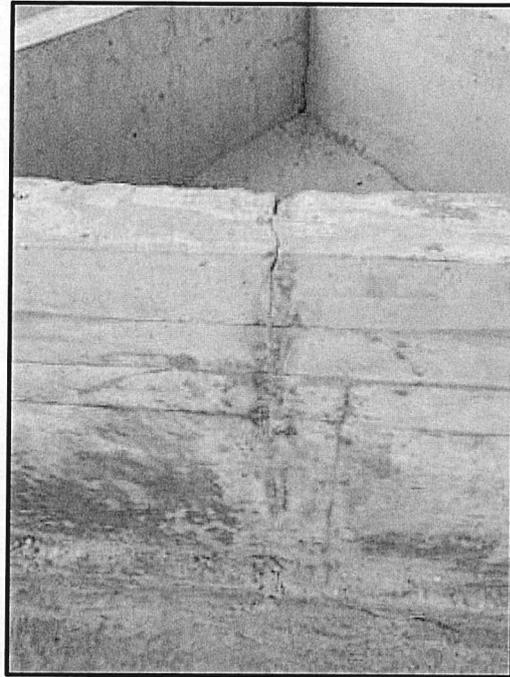
Imágenes n.º 10 y n.º 11
Cangrejas y fisuras en jardineras.

En las imágenes se evidencia presencia de cangrejas y fisuras en sardineles de jardineras e el jirón Raymondi 1ra y 2da cuadra.

Asimismo, se evidenció, la presencia de escantillones de maderas dentro de las estructuras de los sardineles de jardinería, que no fueron removidos después de colocado el mortero. Hay que tener en cuenta que, los escantillones se utilizan como soporte temporal del encofrado para dar forma al mortero durante el proceso de vaciado, una vez que el mortero ha adquirido suficiente resistencia, los escantillones se retiran.

Por otro lado, si los escantillones de madera se dejan dentro del mortero, pueden causar problemas en términos de apariencia, resistencia y durabilidad, ya que la madera absorbe la humedad del concreto haciendo que pierda su resistencia, además que puede descomponerse con el tiempo y generar huecos o debilidades estructurales en el mortero.

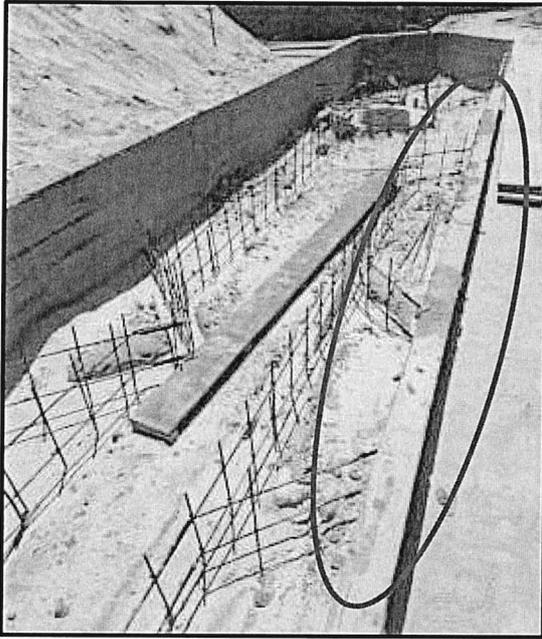
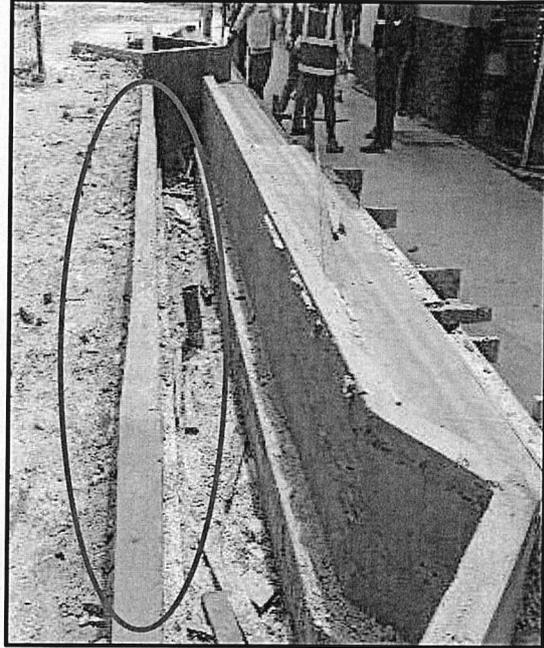
Asimismo, se advierte que en el jirón Raimondi y jirón Nauta existen algunos sardineles que no se encuentran alineados ya que en su mayoría presentan pandeo, producto de un inadecuado encofrado, así como la colocación misma del mortero, también se observó la deficiente colocación del Tecnopor como juntas de construcción.

Imágenes n.º 12 y n.º 13
Irregular alineamiento de sardinel.

En las imágenes se observa irregular alineamiento del sardinel, en jirón Nauta y jr. Raimondi.

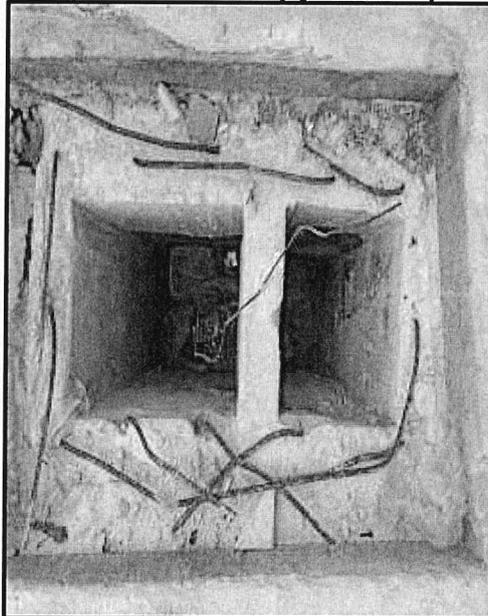
Se evidenció que, existe presencia de fisuras y grietas en los sumideros y cajas de registro, lo cual va ocasionar que se tengan inconvenientes de filtraciones y acumulación de agua producto de las lluvias.

Imagen n.º 14
Sumidero con presencia de fisuras y grietas, en el jirón Raimondi.

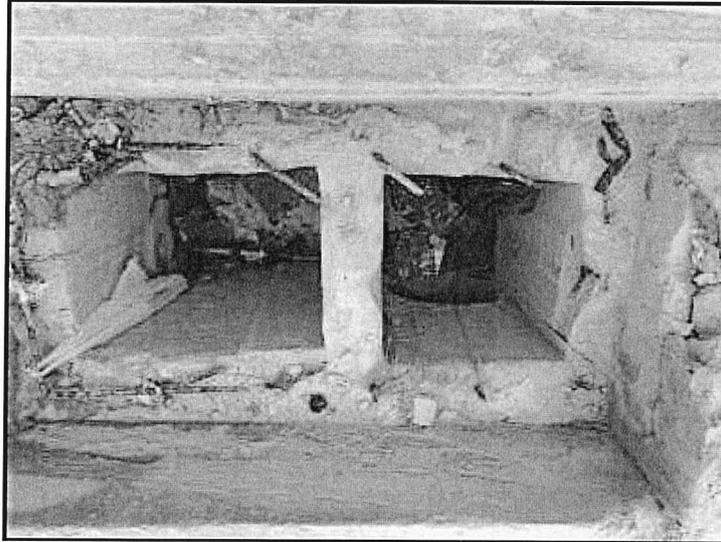
Imagen n.º 15
Sumidero con presencia de pronunciadas grietas, jirón Raimondi.
