## **INFORME DE HITO DE CONTROL CONCURRENTE** **N° 15678-2023-CG/GRIC-SCC**

**EJECUCIÓN DE LA OBRA:**  
**“CONTROL DE DESBORDES E INUNDACIONES EN EL**  
**RÍO ICA Y QUEBRADA CANSAS/CHANCHAJALLA**  
**SECTOR II-1; ÍTEM 2: TRAMO URBANO**  
**(VERTEDERO SARAJA – PUENTE GRAU)”**

**HITO DE CONTROL N° 6**  
**SUSPENSIÓN DE PLAZO DE EJECUCIÓN N° 5**

**PERÍODO DE EVALUACIÓN:**  
**DEL 12 AL 18 DE JULIO DE 2023**

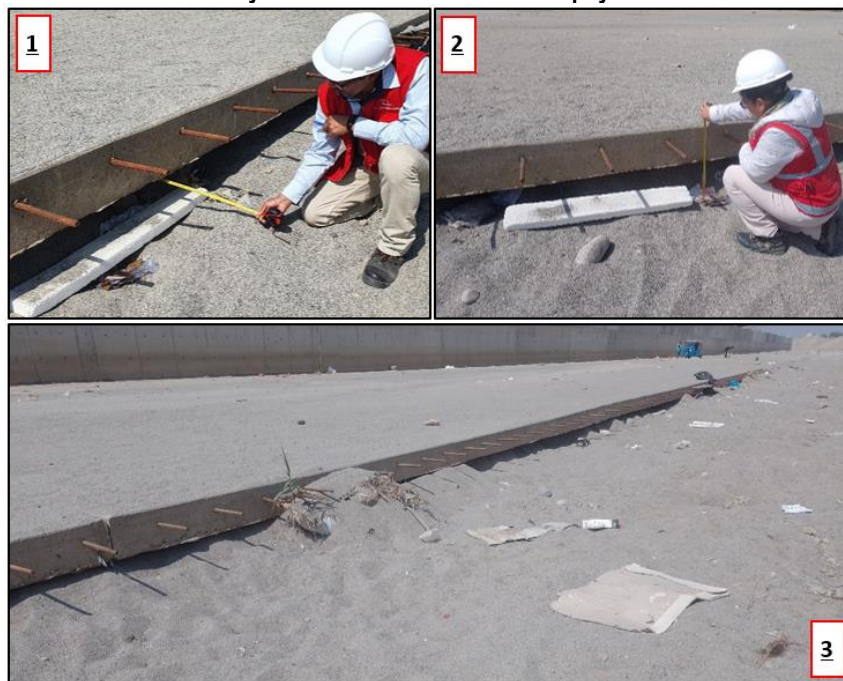
**Imagen n.º 15**  
**Socavación y relleno de arena en base de apoyo de losa**

### **3. BASE DE LOSA APOYADA DE CONCRETO SE ENCONTRARÍA SOCAVADA, DEJANDO PARTES DE DICHO ELEMENTO SUSPENDIDO EN EL AIRE, GENERANDO EL RIESGO QUE LAS LOSAS AFECTADAS SE DETERIOREN PREMATURAMENTE Y CONSECUENTEMENTE TENGA UN IMPACTO NEGATIVO EN LA INVERSIÓN REALIZADA.**

Adicional a lo señalado, se pudo ver que, en otros puntos a lo largo del tramo mencionado en el acta, el espacio donde debiera haber material de afirmado compactado como apoyo de la losa, se encontraba relleno por arena; esto producto del paso del agua de lluvia en los primeros meses del año.

**1.** Medición de profundidad de socavación de base de apoyo. **2.** Losa de concreto suspendida en el aire. **3.** Vista general de losa de concreto que se encuentra suspendida y en algunos puntos rellena con arena en su base.

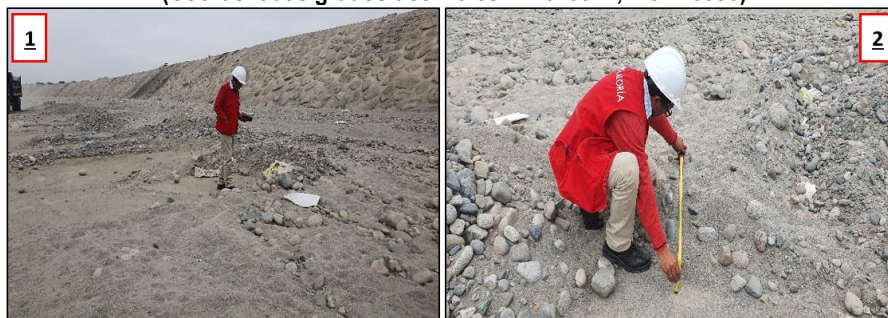
#### Imagen n.º 17

#### Presencia de piedras y arena sobre las losas de concreto en el cauce del río (Coordenadas grados decimales -14.049942, -75.728398)

**1.** Piedras de canto rodado y arena sobre losas construidas en obra. **2.** Medición de altura del material que cubre las losas, en este punto es de 0.12 m aproximadamente.

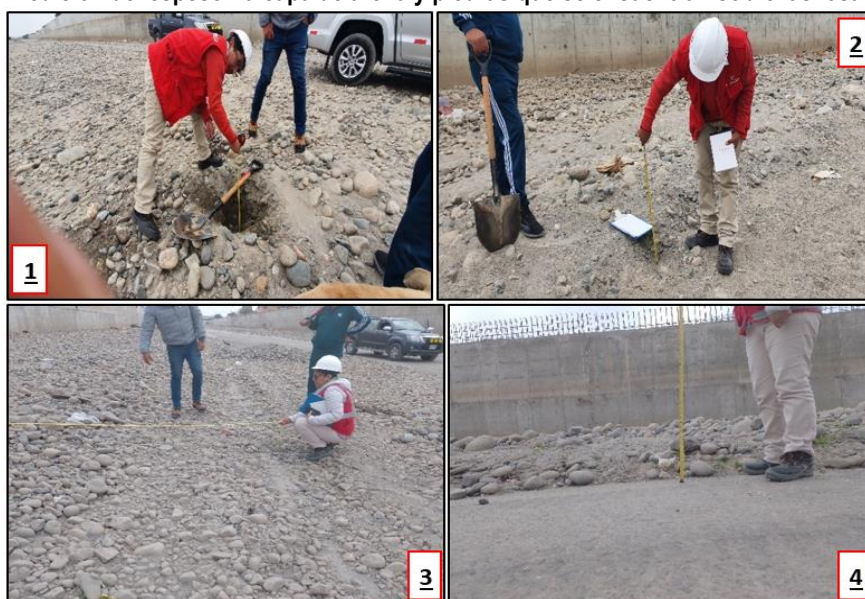
#### Imagen n.º 18

#### Medición del espesor la capa de arena y piedras que se encuentran sobre las losas

**1.** Espesor de material (piedras y arena) de 0.39 m sobre la losa. (Coordenadas grados decimales -14.051332, -75.728206). **2.** Espesor de material de 0.20m. (Coordenadas grados decimales -14.053355, -75.727510) **3.** Medida de espesor de capa de material de piedras sobre la losa de concreto de altura de 0.40m aprox. (Coordenadas grados decimales -14.055891, -75.726578) **4.** Medida de espesor de capa de material de 0.40m aprox. (Coordenadas grados decimales -14.058007, -75.725731).

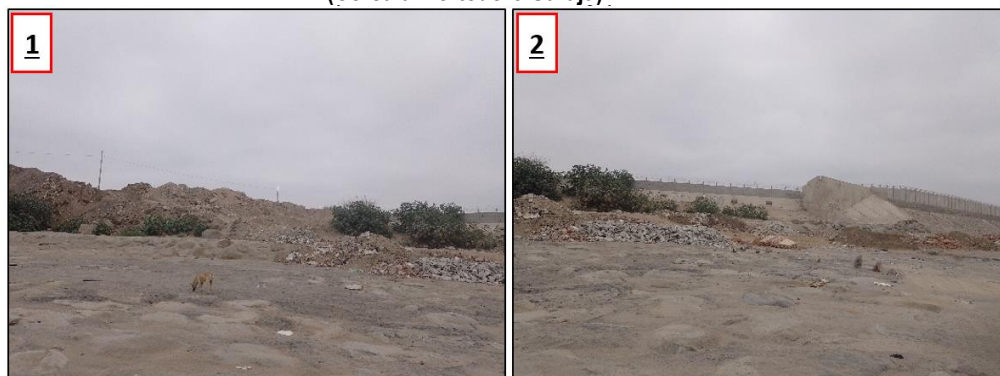
**Imagen n.º 19**  
**Desmante y escombros arrojados dentro del cauce del río**  
**(Cerca al vertedero Saraja)**

Asimismo, se pudo visualizar cúmulos de materiales de desecho orgánicos e inorgánicos, de construcción arrojados en el cauce del río, como se puede visualizar en las imágenes siguientes:

**1.** En cauce del río, acumulación de material de desecho de construcción. **2.** Otra vista, cerca del vertedero Saraja, con presencia de escombros y desmante dentro del cauce del río.

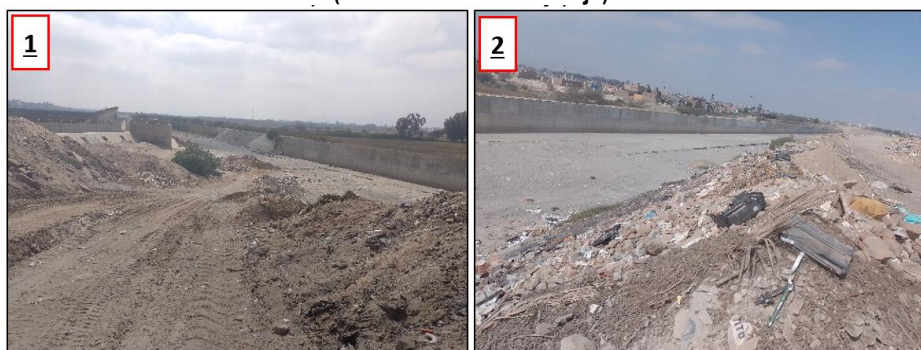
**Imagen n.º 20**  
**Desmante y basura en la ladera del cauce del río**  
**(Cerca al vertedero Saraja)**

**1.** La rampa de acceso que se visualiza es usada por los volquetes para entrar al cauce del río para extraer arena y en otros casos, para botar desmante y escombros **2.** Se observa que la basura y el desmante botado, invade parte de la sección del río).

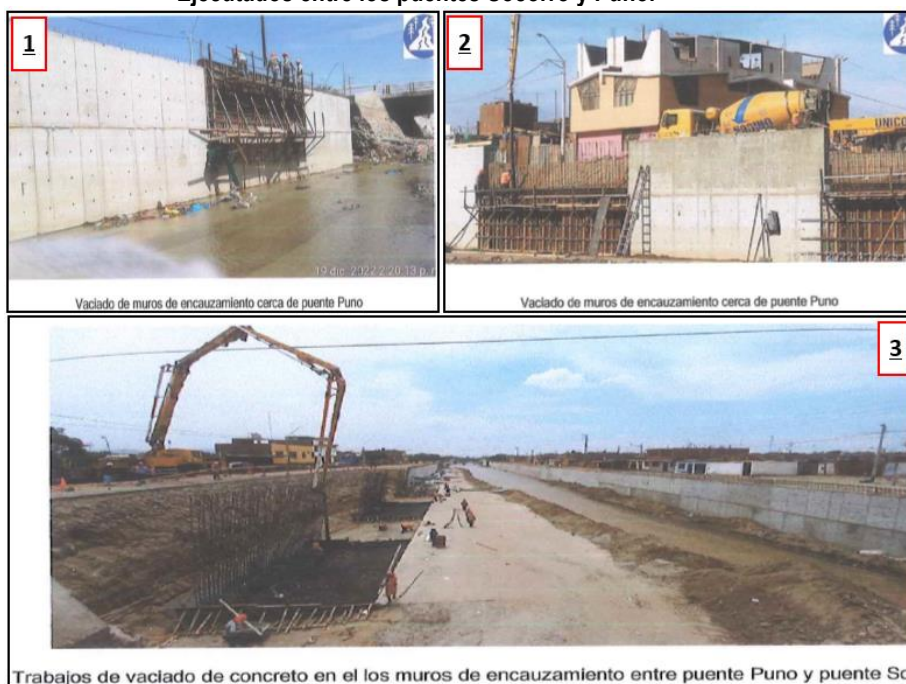
**Imagen n.° 25**  
**CONCRETO EN MUROS, CONCRETO EN LOSA DE ZAPATA y CONCRETO EN LOSA,**  
**Ejecutados entre los puentes Socorro y Puno.**

**1.** Encofrado y vaciado de concreto del nivel 02 de muros de contención y losas de concreto terminadas, entre los puentes Puno y Socorro (Valorización n.° 19 - Diciembre de 2022). **2.** Encofrado y vaciado de concreto del nivel 01 de muros de contención entre los puentes Puno y Socorro (Valorización n.° 19 - Diciembre de 2022). **3.** Vista general de los trabajos de muros de contención y losas (ejecutados y en ejecución), entre los puentes Puno y Socorro (Valorización n.° 19 - Diciembre de 2022).
