**INFORME DE HITO DE CONTROL CONCURRENTENTE**  
**N° 29013-2023-CG/GRIC-SCC**

**EJECUCIÓN DE LA OBRA:**  
**“CONTROL DE DESBORDES E INUNDACIONES EN EL**  
**RÍO ICA Y QUEBRADA CANSAS/CHANCHAJALLA**  
**SECTOR II-1; ÍTEM 2: TRAMO URBANO**  
**(VERTEDERO SARAJA – PUENTE GRAU)”**

**HITO DE CONTROL N° 7**  
**ESTADO SITUACIONAL DE LOS TRABAJOS**  
**EJECUTADOS POSTERIORES AL REINICIO N° 05**

**ICA, 30 DE NOVIEMBRE DE 2023**

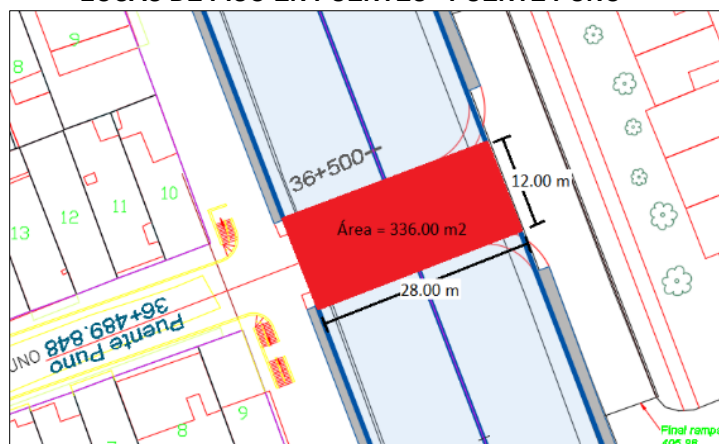
**Imagen n.º 3**  
**Vista en planta del área a intervenir en el tramo**  
**LOSAS DE PISO EN PUENTES - PUENTE PUNO**

De la revisión a la *PLANILLA DE METRADOS*, de la sección *METRADOS*, del numeral 2.2 *SECTOR II-1: TRAMO URBANO (VERTEDERO SARAJA - PUENTE GRAU)*, del *CAPÍTULO II: PRESUPUESTO DE OBRA*, del *TOMO III: DOCUMENTACIÓN TÉCNICA*, del Expediente Técnico, se puede observar que como parte del contrato se tiene que ejecutar la partida *02.03.03 LOSA APOYADA*<sup>1</sup> la cual incluye las LOSAS DE PISO EN PUENTES - Puente Puno, correspondiente a un área de 336 m<sup>2</sup>, conforme se muestra en la siguiente imagen:

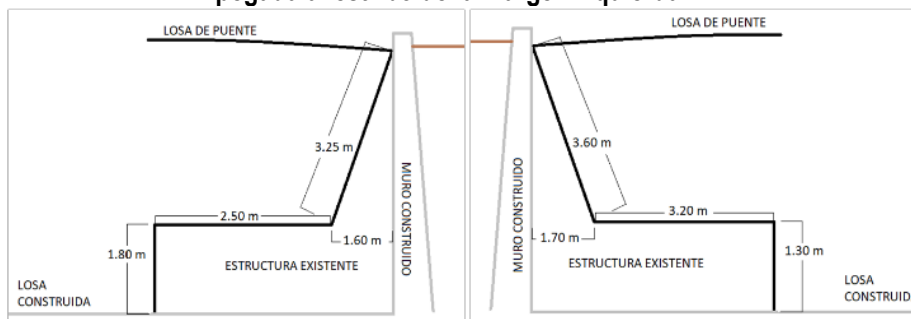
**Imagen n.º 4**  
**Sección de la estructura de concreto**  
**pegada al estribo de la margen izquierda**

4. El residente y el supervisor indicaron en presencia del representante del PETACC que no se realizaría trabajos relacionados a la partida de losa de concreto en la margen izquierda del río debajo del puente Puno (entre lasa progresivas 36+504 y 36+478 aproximadamente), dado que existe una estructura de concreto que sirve de protección al estribo del puente Puno, la cual recomiendan que no sea demolida a fin de no afectar la estabilidad del mencionado puente. La estructura señalada, se encuentra dentro del cauce del río y se extiende aproximadamente a lo largo de unos 60.00 m, [...]

La imagen de la izquierda corresponde a la sección vista desde aguas abajo del puente Puno; la sección presentada en la imagen de la derecha corresponde a la sección de la estructura existente vista desde aguas arriba del puente Puno.

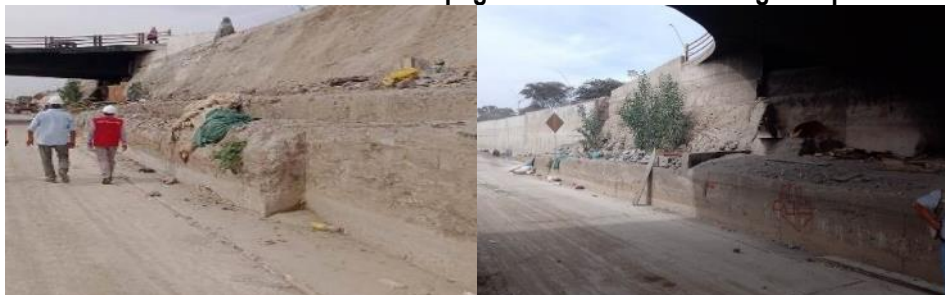
Imagen n.º 5

**Puente Puno - Estructura de concreto pegada al estribo de la margen izquierda.**

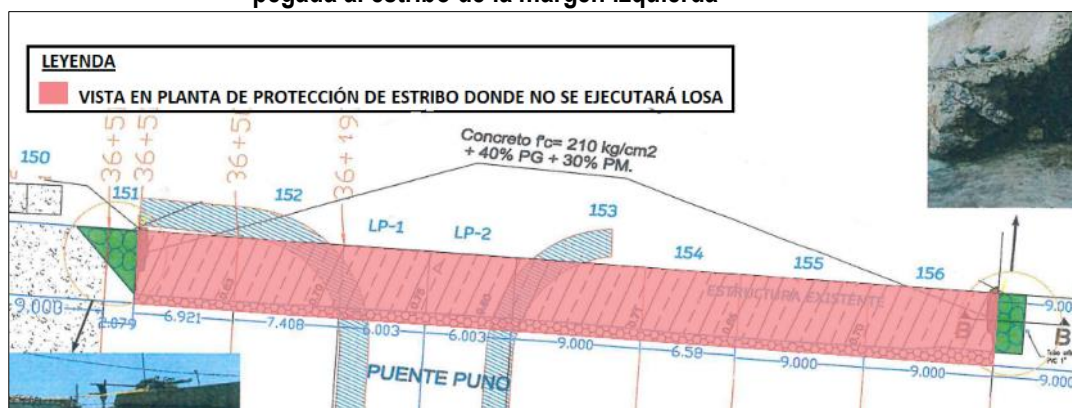
Imagen n.º 6

**Vista en Planta de la ubicación de la estructura de concreto pegada al estribo de la margen izquierda**

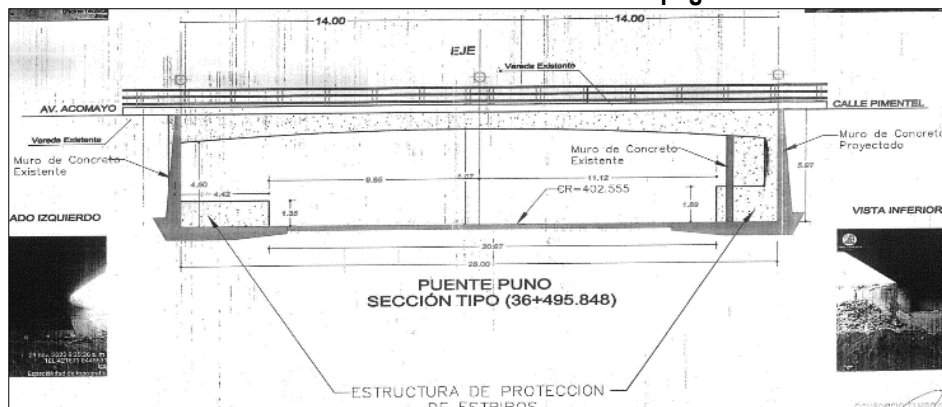
**Imagen n.º 7**  
**Puente Puno – Sección de las estructuras de concreto pegadas a los estribos.**

2.2. Los planos autorizados indican que la losa apoyada pasa por debajo del Puente Puno de forma continua con el ancho proyectado (28.00 mts); pero se observa la existencia de estructuras de protección del estribo en ambas márgenes, que impedirían cumplir con el ancho proyectado, alcanzándose tan solo 20.97 mts.

- Que acción tomar ante la existencia de estructuras de protección de los estribos, que no permitirían la construcción del ancho proyectado de 28.00 mts en la losa apoyada.

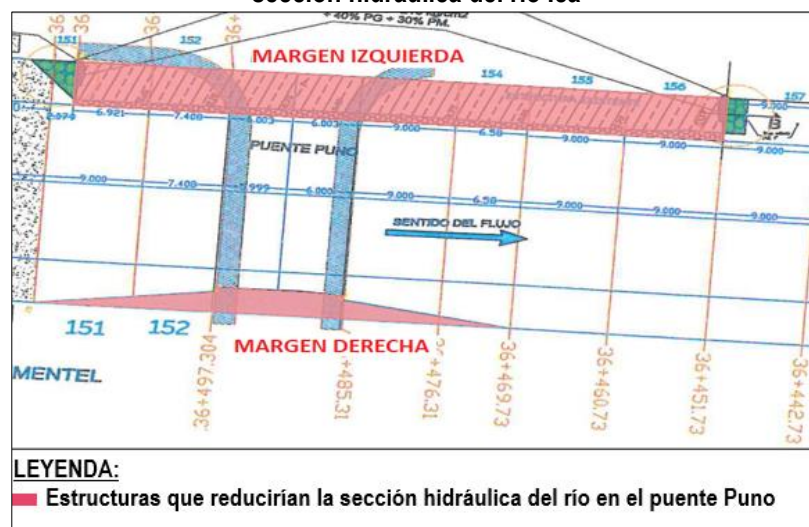
**Imagen n.º 8**  
**Puente Puno – Planta de las estructuras de concreto que reducen la sección hidráulica del río Ica**

En la imagen precedente, se puede apreciar la vista en planta de cómo se reduciría la sección hidráulica del río Ica en el tramo que pasa por el puente Puno, siendo que en la margen izquierda la elevación de la estructura que reduce la sección hidráulica es de aproximadamente 1.80 m, mientras que en la margen derecha cubre prácticamente toda la altura del puente.

Como se puede ver, el PETACC determinó, sin ningún sustento técnico que respalde su decisión, que no se ejecuten los trabajos en parte de las Losas de Piso en Puentes - Puente Puno, y que las estructuras existentes (estructuras de protección) se mantengan, lo cual afectaría directamente a la sección hidráulica del encauzamiento del río en el tramo mencionado, pudiendo de ocasionar fenómenos hidráulicos por la variación de dicha sección.

La situación descrita en los párrafos precedentes, genera el riesgo de desbordes del río Ica en época de crecida y consecuentemente, la afectación de la población alledaña.

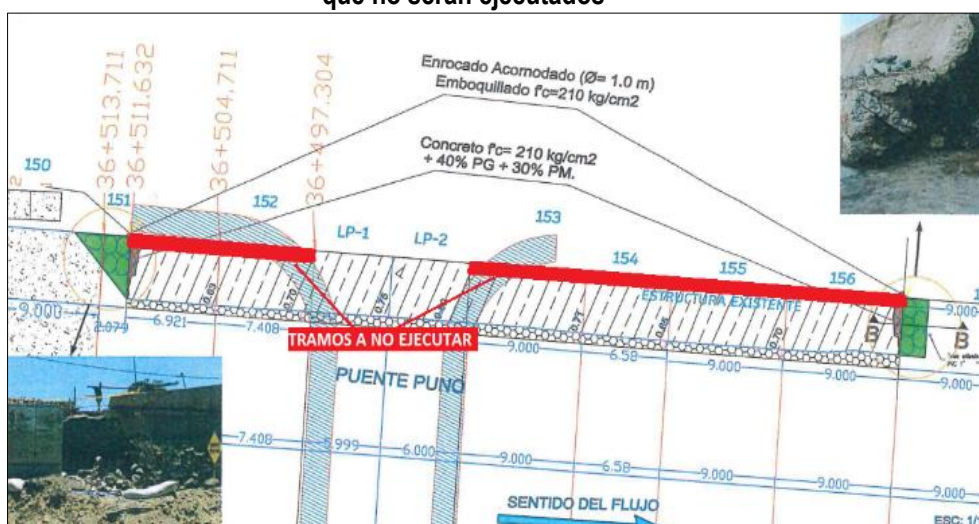
**Imagen n.º 9**  
**Puente Puno – Ubicación de los muros de contención que no serán ejecutados**

Adicional a lo mencionado, también se pretende que, algunos tramos de muro de contención de la margen izquierda del río, contiguos al puente Puno, aguas abajo y aguas arriba de este, no sean ejecutados; conforme se muestra a continuación:

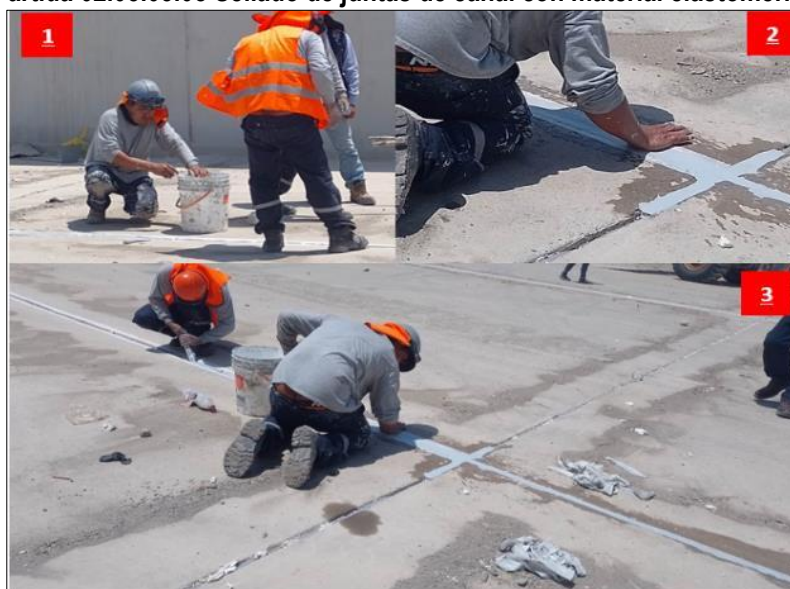
**Partida 02.03.03.08 Sellado de juntas de canal con material elastomérico**

1. Trabajador sin guantes, respirador ni lentes de seguridad durante la ejecución de los trabajos de sellado de juntas de canal con material elastomérico.
2. Trabajos de sellado de juntas de canal con material elastomérico, sin uso de guantes.
3. Realización de trabajos de colocación de Juntas.

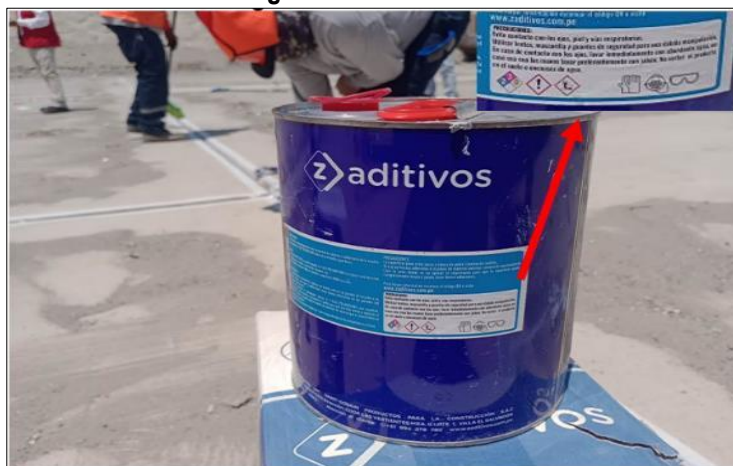
**Imagen n.º 13**  
**Indicaciones de seguridad contenida en el aditivo usado**

Cabe precisar que el material utilizado para el sellado de juntas de canal es el Z Flex Poliuretano, el cual indica las condiciones de seguridad a tener en cuenta para su manipulación, debiendo usarse entre otros: respirador de gases, ya que su inhalación puede producir efectos nocivos, causar irritación nasal y respiratoria, guantes para la irritación de la piel de las manos, y lentes de seguridad para irritación de los ojos.
