**INFORME DE VISITA DE CONTROL**  
**Nº 11428-2023-CG/GRHV-SVC**

**EJECUCIÓN DEL PIP: “MEJORAMIENTO DE LOS  
SERVICIOS DE SALUD DEL PRIMER NIVEL ATENCIÓN DEL  
PUESTO DE SALUD DE COBRIZA (MACHAHUAY) DE LA  
MICRORED DE PAUCARBAMBA, RED DE CHURCAMPANA,  
DISTRITO DE SAN PEDRO DE CORIS, PROVINCIA DE  
CHURCAMPANA – HUANCAMELICA”**

**DEL 26 DE MAYO AL 1 DE JUNIO DE 2023**

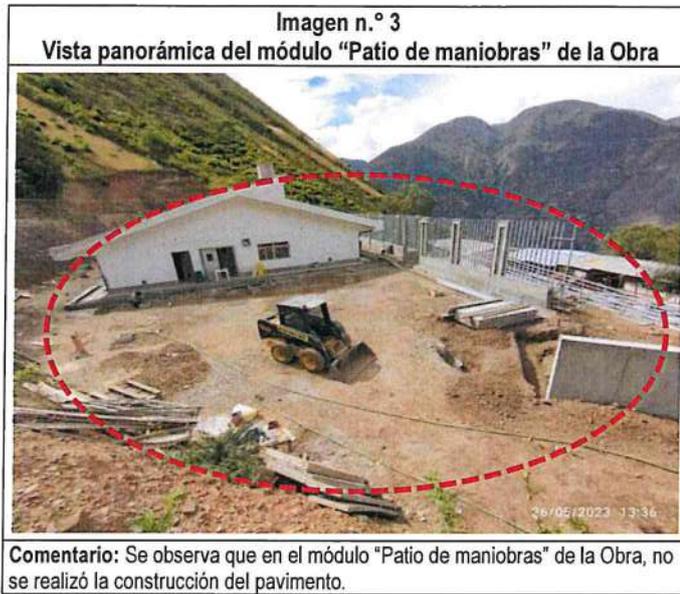
En ese contexto, durante la inspección física a la Obra, se verificó que dichas partidas del componente "Patio de maniobras" no fueron ejecutadas, conforme se muestra a continuación:

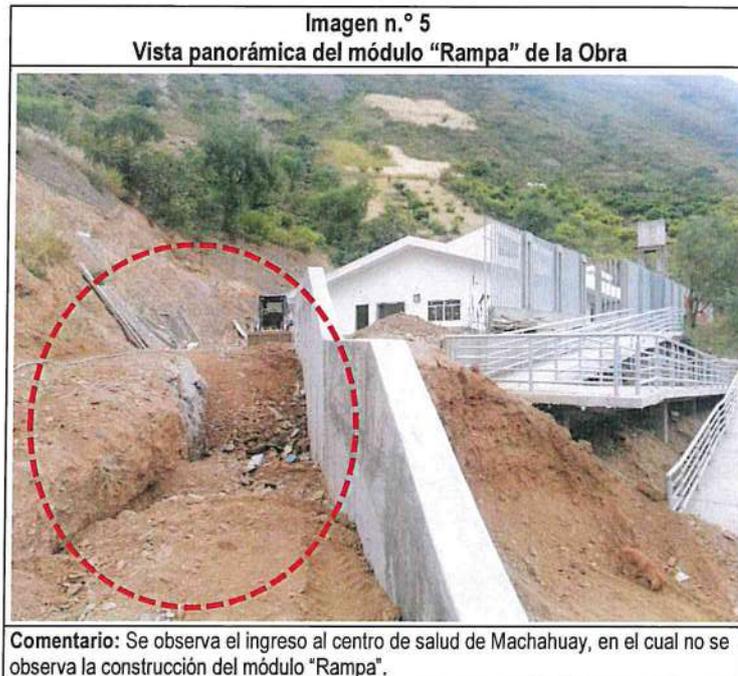
En cuanto a lo señalado, durante la inspección física a la Obra, se constató que el componente Rampa, el cual debería estar ubicada al ingreso del centro salud de Machahuay, no fue ejecutado, conforme se muestra a continuación:

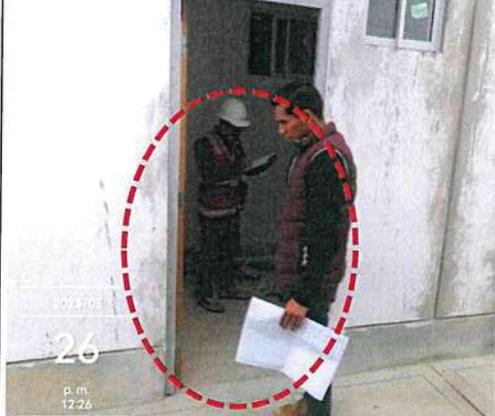
Imagen n.º 10 Inspección del ambiente "Cuarto de limpieza" módulo A	Imagen n.º 11 Inspección del ambiente "SS.HH. Personal Mujeres" del módulo A

<p><b>Comentario:</b> Se verificó que el piso del ambiente "Cuarto de limpieza" es de cemento pulido y no de porcelanato.</p>	<p><b>Comentario:</b> Se verificó cemento pulido en el piso del ambiente "SS.HH. Personal Mujeres".</p>
Imagen n.º 12 Inspección del ambiente "Cocina comedor" del módulo B	Imagen n.º 13 Inspección del ambiente "Caseta guardianía" del módulo C

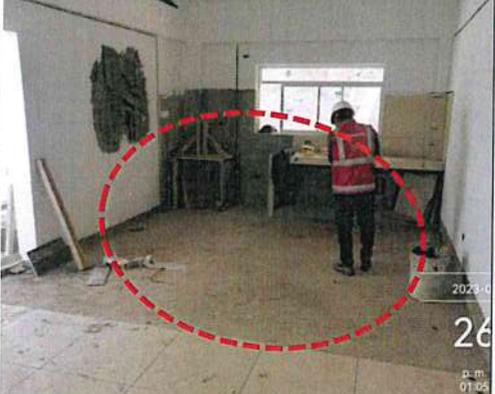
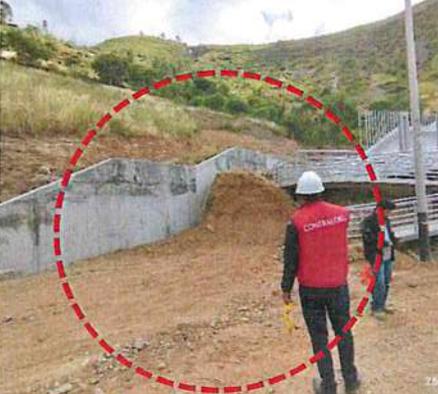
<p><b>Comentario:</b> Se verificó que la instalación de los pisos de porcelanato del ambiente "Cocina comedor" se encuentra en proceso.</p>	<p><b>Comentario:</b> Se verificó que el ambiente "Caseta guardianía", ubicado al ingreso del centro de salud de Machahuay, no se encuentra construido.</p>

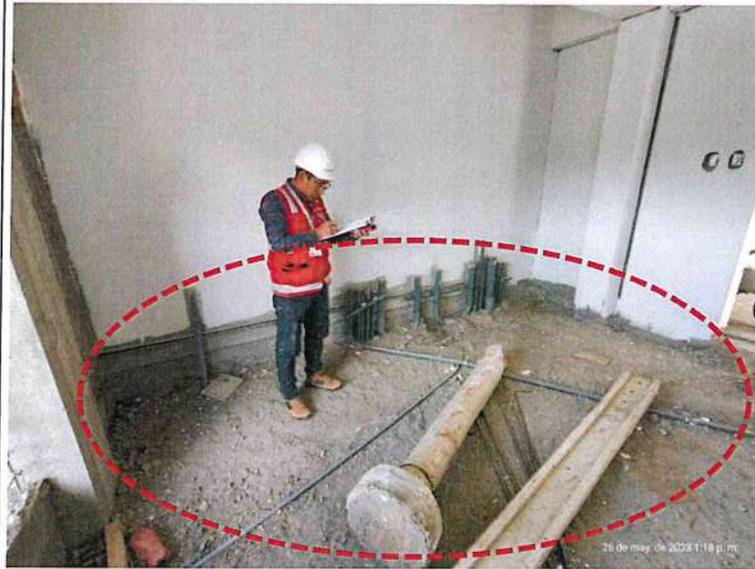
**Imagen n.º 15**  
**Vista panorámica del ambiente "Cuarto máquinas (grupo electrógeno)" de la Obra**

**Comentario:** Se verificó que, en dicho ambiente no se realizó la construcción del piso de concreto pulido, pues aún existe la presencia de terreno natural con tuberías para la instalación eléctrica.

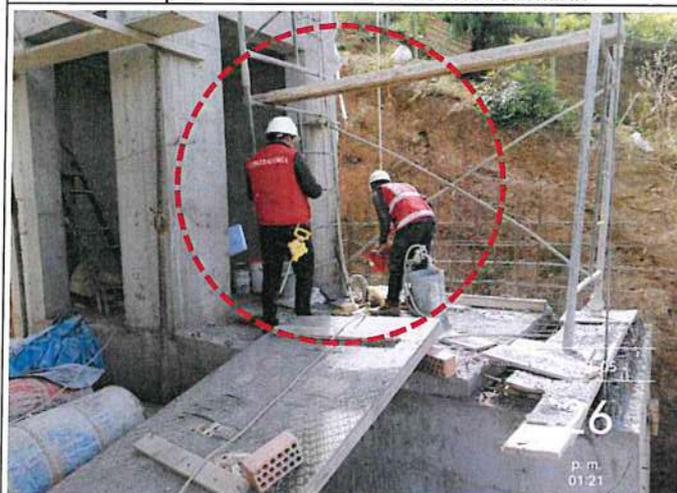
Imagen n.º 20  
Vista panorámica de la caseta de electrobombas

**Comentario:** Se observa la caseta de electrobombas se encuentra a medio construir, asimismo, que no existe ninguna puerta en dicha caseta.

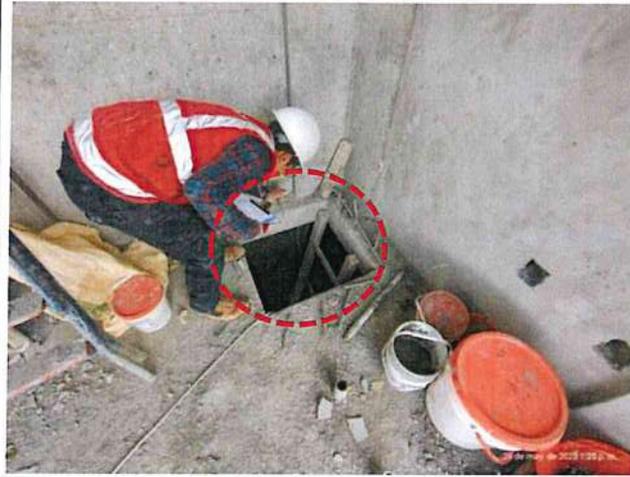
**Imagen n.º 24**  
**Losa (techo) de la caseta de electrobombas,**  
**ubicada en el módulo "Cisterna y tanque elevado"**

**Comentario:** Se verificó el ingreso principal a la caseta de electrobombas en la cual no se encuentra instalada ninguna tapa de hierro.

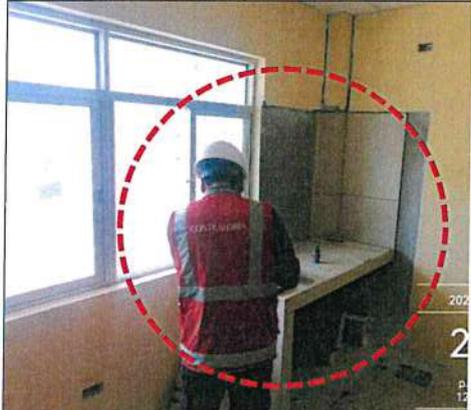
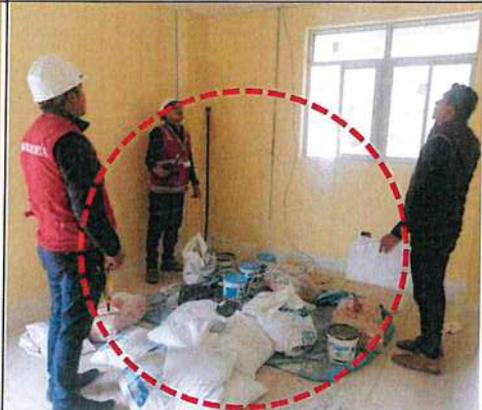
<p><b>Comentario:</b> En los referidos ambientes, ambos del módulo A, no se verificó la existencia de algun equipo, instrumento o mobiliario correspondiente al componente "Equipamiento" de la Obra.</p>	
<p><b>Imagen n.º 28</b> Ambiente "Sala de espera" del módulo B</p>

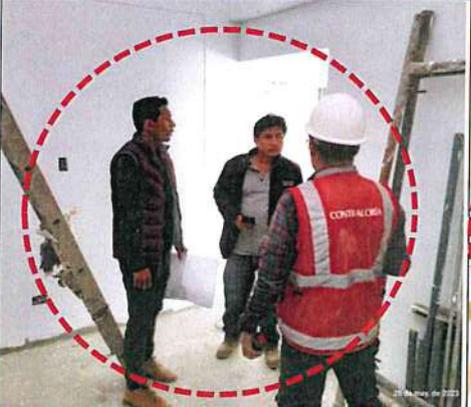
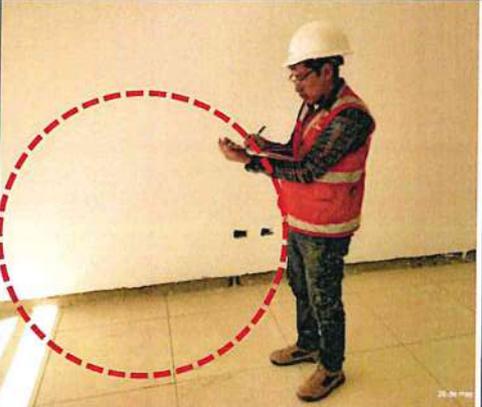
<p><b>Comentario:</b> En los referidos ambientes, ambos del módulo B, no se verificó la existencia de algun equipo, instrumento o mobiliario correspondiente al componente "Equipamiento" de la Obra.</p>	
<p><b>Imagen n.º 30</b> Ambiente "Atención integral de adulto mayor" del módulo A</p>

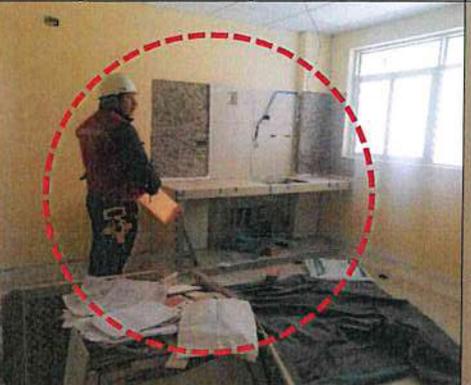
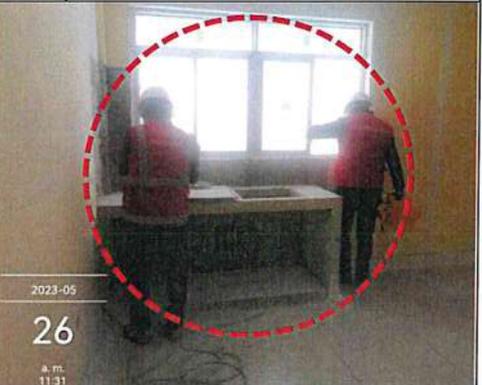
<p><b>Comentario:</b> En los referidos ambientes del módulo A, no se verificó la existencia de algun equipo, instrumento o mobiliario correspondiente al componente "Equipamiento" de la Obra.</p>

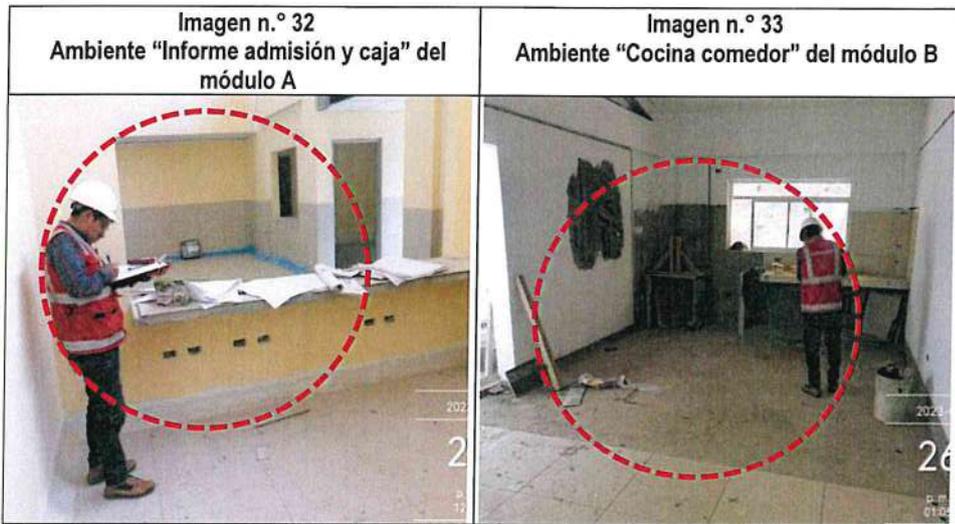
**Comentario:** En los referidos ambientes del módulo A y B, respectivamente, no se verificó la existencia de algún equipo, instrumento o mobiliario correspondiente al componente "Equipamiento" de la Obra.

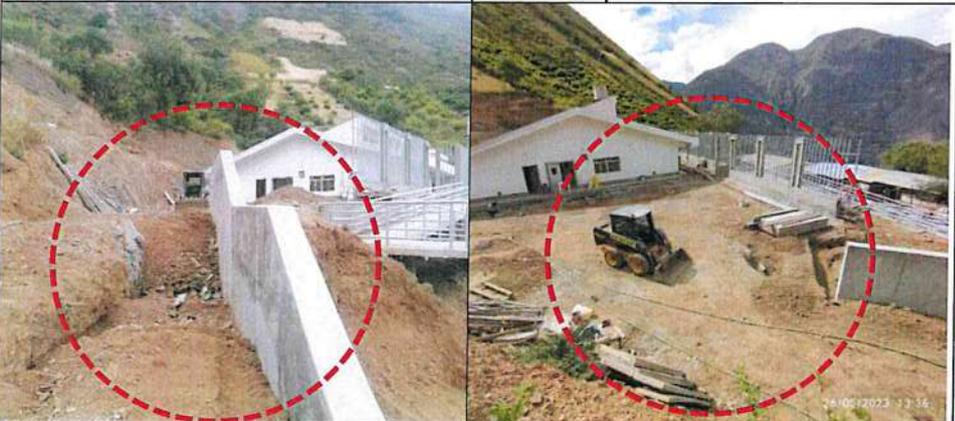
**Comentario:** Durante la inspección física de la Obra, se verificó que los ambientes del módulo C no fueron construidos, mucho menos que en este existan componentes del "Equipamiento" de la Obra.

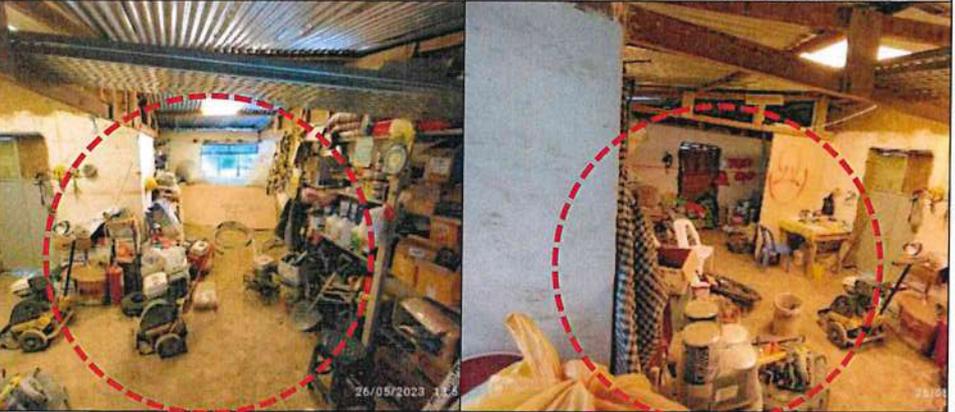
**Comentario:** Durante la inspección al almacén de la Obra, se verificó que en este lugar no se encuentran resguardados los equipos, instrumentos y mobiliario correspondiente al componente "Equipamiento" de la Obra.

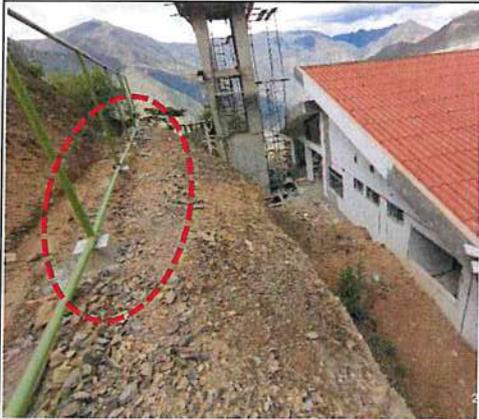
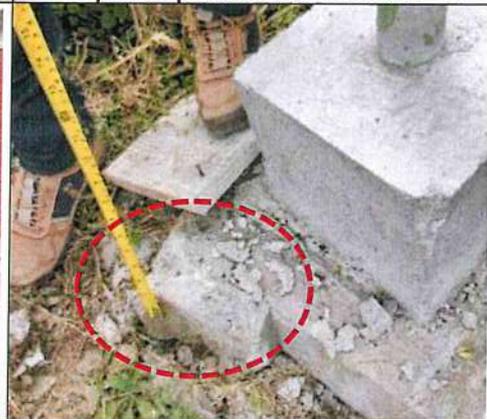
<p><b>Imagen n.º 39</b> Ubicación del tramo 8 del módulo "Cercos perimétricos" del centro de salud de Machahuay</p>	<p><b>Imagen n.º 40</b> Dado de concreto con piedra adosada en su estructura</p>

<p><b>Comentario:</b> Tramo 8 del "Cercos perimétricos" en el cual se verificaron dados de concreto con deficiencias en su cimentación.</p>	<p><b>Comentario:</b> Dado de concreto ubicado en el tramo 8, en cuya estructura fue adosada piedras mayores a las 2".</p>
<p><b>Imagen n.º 41</b> Dado de concreto con piedra adosada en su estructura</p>	<p><b>Imagen n.º 42</b> Dado de concreto con profundidad de desplante superficial</p>

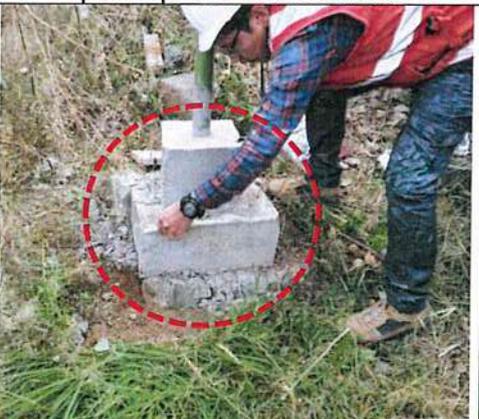
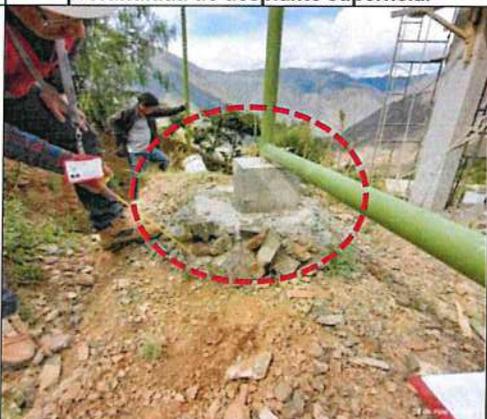
<p><b>Comentario:</b> Dado de concreto ubicado en el tramo 8, en cuya estructura fue adosada piedras mayores a las 2".</p>	<p><b>Comentario:</b> Dado de concreto ubicado en el tramo 8, cuya altura es menor a los 0,60 m.</p>

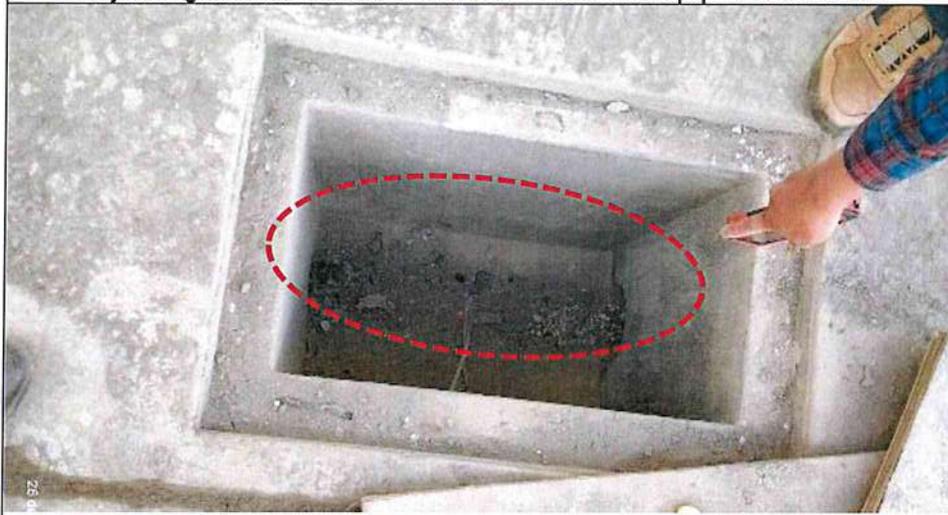
**Imagen n.º 44**  
**Caja de registro ubicada a lado del ambiente "Cuartos de equipos" del módulo B**

**Comentario:** Se observa que en la base de la caja de registro no se construyó su media caña.

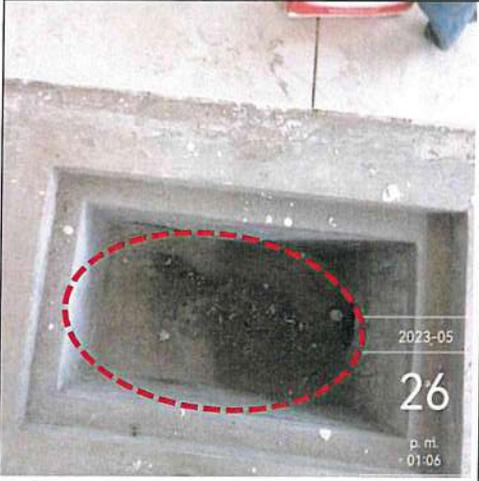
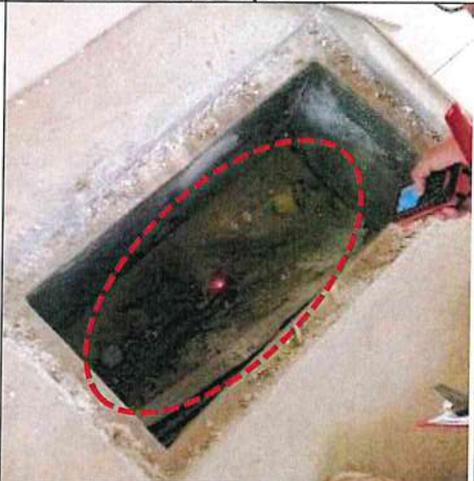
<p><b>Imagen n.° 45</b> Caja ciega de registro ubicada en el ambiente "Cocina comedor" del módulo B</p>	<p><b>Imagen n.° 46</b> Caja ciega de registro ubicada en el ambiente "Sala de espera" del módulo A</p>

<p><b>Comentario:</b> Se observa que en la base de la caja de registro no se construyó su media caña..</p>	<p><b>Comentario:</b> Se observa que en la base de la caja de registro no se construyó su media caña.</p>

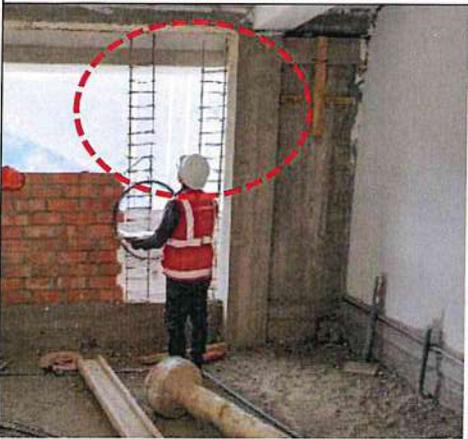
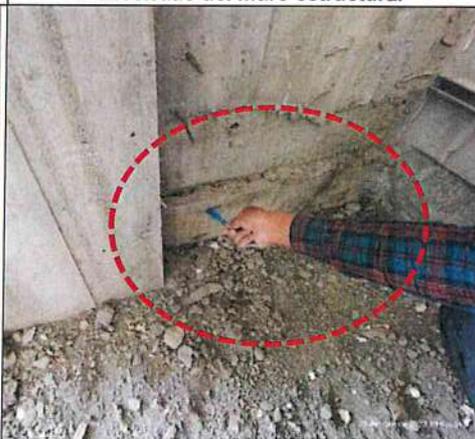
Imagen n.º 47 Puntales utilizados en el encofrado del muro estructural	Imagen n.º 48 Madera utilizada en el encofrado del muro estructural

<p><b>Comentario:</b> Se observa puntales utilizados en el encofrado de la estructura que aun no fueron retirados, pese al tiempo transcurrido desde su construcción. Fuente: Acta de Inspección de 26 de mayo de 2023. Elaborado por: Comisión de Control.</p>	<p><b>Comentario:</b> Se observa madera utilizada en el encofrado de la estructura que aun no fueron retirados, pese al tiempo transcurrido desde su construcción.</p>

**Se tomarán precauciones cuando se efectuó el desencofrado para evitar fisuras, roturas en las esquinas o bordes y otros daños al concreto.** Cualquier daño causado al concreto por una mala operación de desencofrado será reparado por cuenta del Contratista, a satisfacción de la Supervisión.

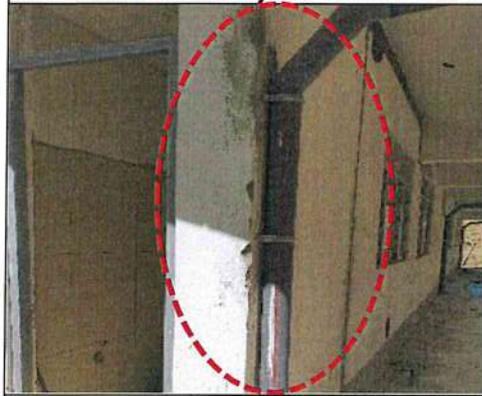
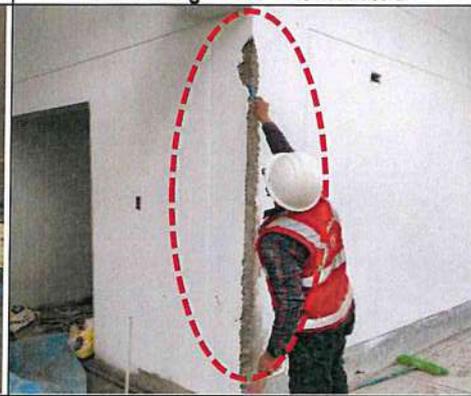
<p><b>Comentario:</b> Columnas con presencia de abolladuras y desprendimiento del recubrimiento de concreto.</p>	
<p><b>Imagen n.º 51</b> Muro estructural ubicado en el ambiente "Sala de equipos aire acondicionado" del módulo B</p>

Se tomarán precauciones cuando se efectuó el desencofrado para evitar fisuras, roturas en las esquinas o bordes y otros daños al concreto. Cualquier daño causado al concreto por una mala operación de desencofrado será reparado por cuenta del Contratista, a satisfacción de la Supervisión (...)

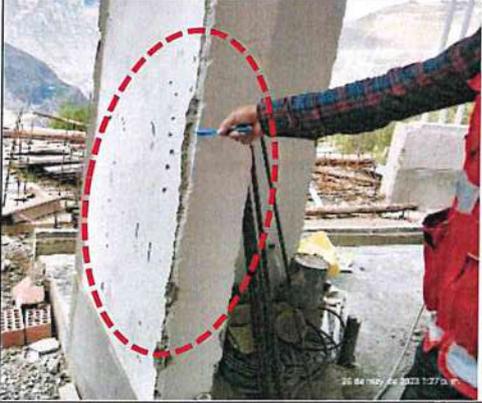
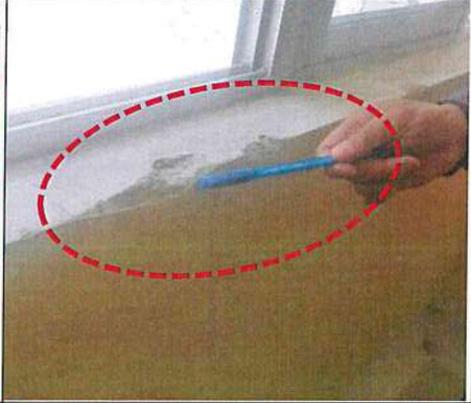
<p><b>Comentario:</b> Muros estructurales (placas) y de albañilería con desprendimiento del material de recubrimiento.</p>	
<p><b>Imagen n.º 53</b> Muro de albañilería ubicado en el ambiente "Habitación 1" del módulo B</p>

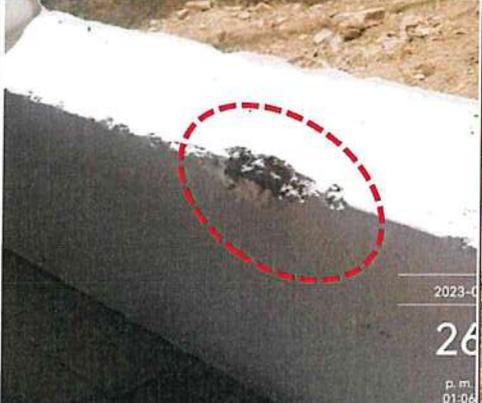
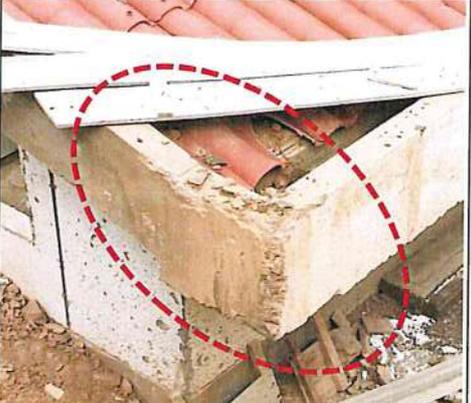
<p><b>Comentario:</b> Muro de albañilería y vigas (encuentro) con abolladuras y desprendimiento del recubrimiento.</p>
