INFORME DE HITO DE CONTROL
N° 17321-2023-CG/GRHV-SCC

**EJECUCIÓN DE LA OBRA “MEJORAMIENTO DE LOS
SERVICIOS DE EDUCACIÓN PRIMARIA DE LA I.E. N° 36687
- ÑAHUINPUQUIO, DISTRITO DE ANCHONGA, PROVINCIA
DE ANGARAES, DEPARTAMENTO DE HUANCVELICA”**

HITO DE CONTROL N° 3 –CULMINACIÓN DE OBRA

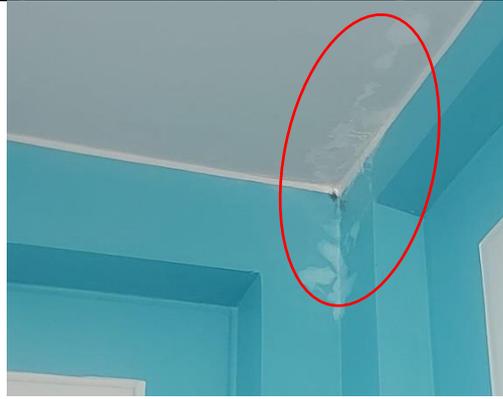
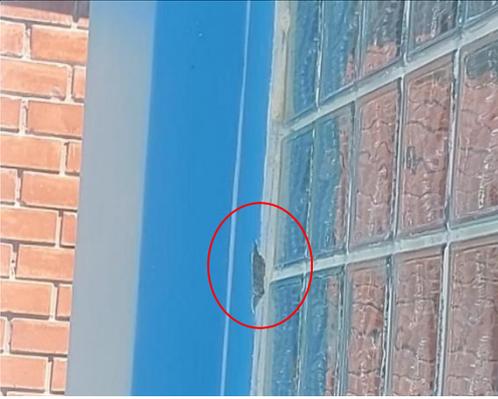
Imagen n.° 1
Ejecución del servicio de “Pintado en general”

1. Persisten las deficiencias advertidas al servicio de pintado en general, (…)

Situación que fue corroborada durante la inspección física a la obra realizada el 24 de agosto de 2023³, observándose que persiste las observaciones del servicio realizado, como se muestra a continuación:

<p>Comentario: En la fotografía una incorrecta ejecución de la partida Pintura en muros interiores c/ látex satinado.</p>	<p>Comentario: En la fotografía se muestra la ejecución del servicio de pintado en la parte interna de los módulos salones, sin realizar previamente el resane con pasta blanca de polivinílico.</p>

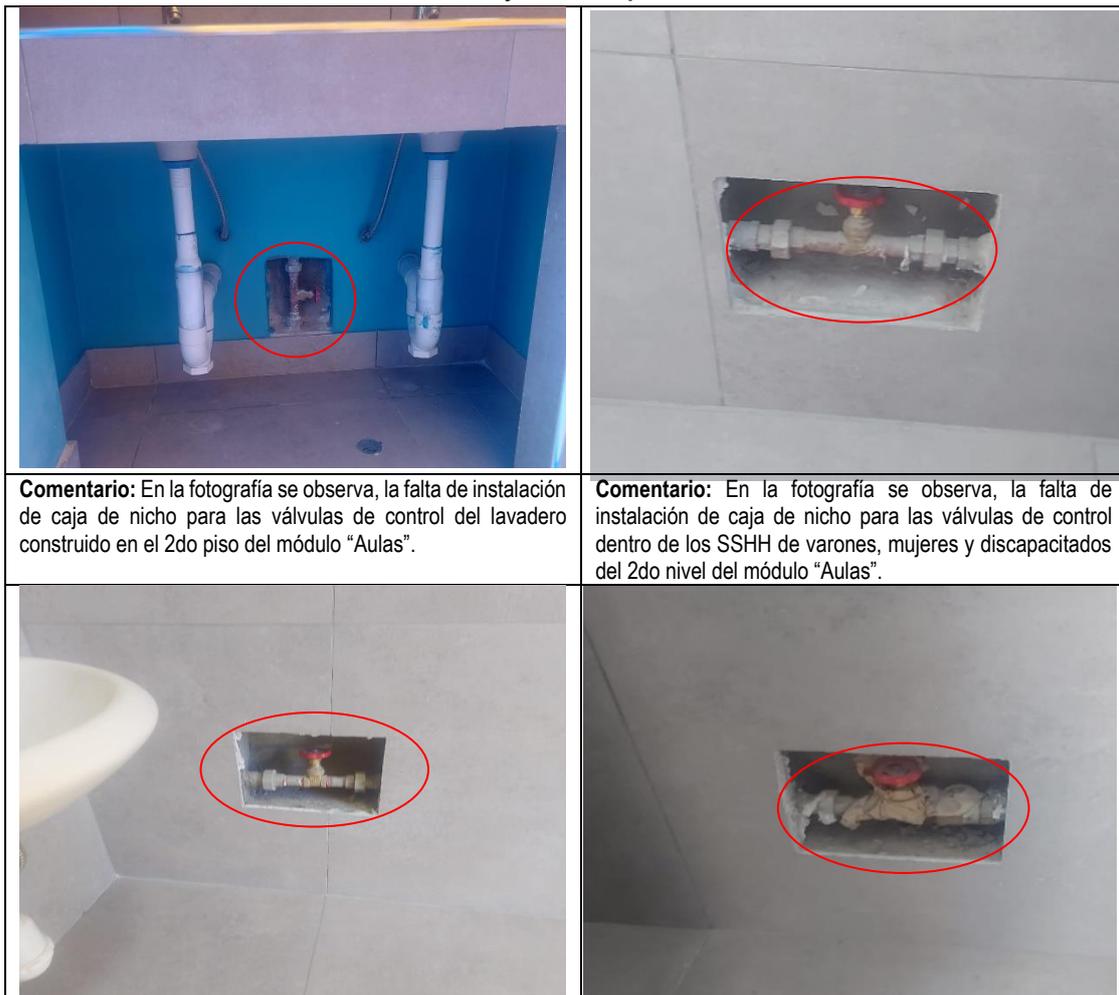
Imagen n.º 2
Instalación de caja de nicho para válvulas de control

Ahora bien, de la inspección física a la Obra realizada el 24 de agosto de 2023, se evidenció la no ejecución de las partidas indicadas en el cuadro precedente, como se muestra a continuación:

Comentario: En la fotografía se observa, la falta de instalación de caja de nicho para las válvulas de control del lavadero construido en el 2do piso del módulo “Aulas”.

Comentario: En la fotografía se observa, la falta de instalación de caja de nicho para las válvulas de control dentro de los SSHH de varones, mujeres y discapacitados del 2do nivel del módulo “Aulas”.

Comentario: En la fotografía se observa, la falta de instalación de caja de nicho para las válvulas de control dentro de los SSHH del módulo administrativo.	Comentario: En la fotografía se observa, la falta de instalación de caja de nicho para las válvulas de control dentro de los SSHH de varones, mujeres, del SSHH construido al costado de las canchas deportivas.
---	---

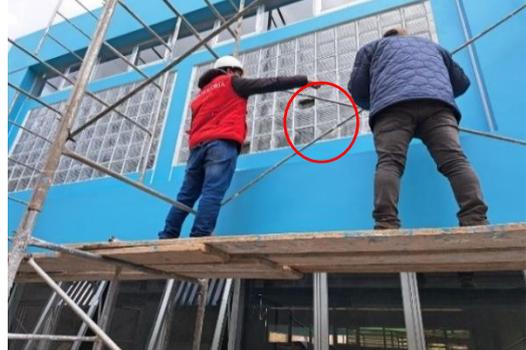
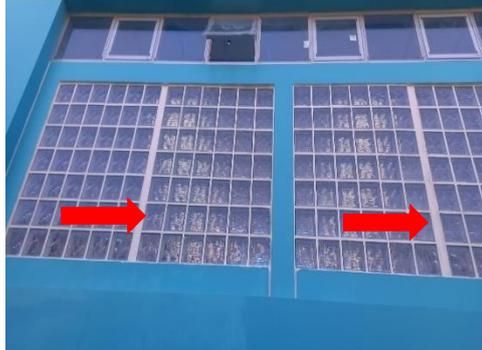
Imagen n.° 4

Sin embargo, del recorrido realizado a la obra, durante la inspección física el día 24 de agosto de 2023, se pudo corroborar que la partida “VENTANA CON BLOQUETAS DE VIDRIO DE 19X19X8 CM SEGÚN DISEÑO INCLUIDO MATERIALES, ACCESORIOS, EQUIPOS E INSTALACIÓN” fue ejecutada nuevamente, para lo cual adquirieron materiales mediante O/C n.° 0000061 de 10 de agosto de 2023 por un monto de S/7,922.00; asimismo, mediante O/S n.° 0000091 de 14 de agosto de 2023 se contrató los servicios de instalación de Vidrio Block (Incl. Mano de obra, herramientas, equipos) por el monto S/4,400.00, como se muestra a continuación:

<p>Comentario: En la fotografía se muestra la ruptura de 2 bloquetas del 19x19x8 cm y el agrietamiento de 10 bloquetas de 19x19x8 cm</p>	<p>Comentario: En la fotografía se muestra la corrección de la ejecución de la partida en mención, se utilizó perfiles de aluminio para la división en 2 áreas similares y espuma expansiva para sellar las juntas.</p>

(...) Según evidenciado se hace una falla estructural en las ventanas con bloquetas de vidrio, ya que hay presencia de un patrón en cada una de las ventanas dependiendo del grado de fisuras se evidencian mayor fisuración y fracturas en las bloquetas, ..., además de que estas fallas están en las ventanas ubicadas en el eje 3; tramo A-B, C-D y E-F de todas las aulas del segundo piso, con lo cual hace suponer a que el tipo de falla presente en dichas ventanas son fallas por FLEXOCOMPRESIÓN la cual origina la fracturación y fisuración en las bloquetas de vidrio.

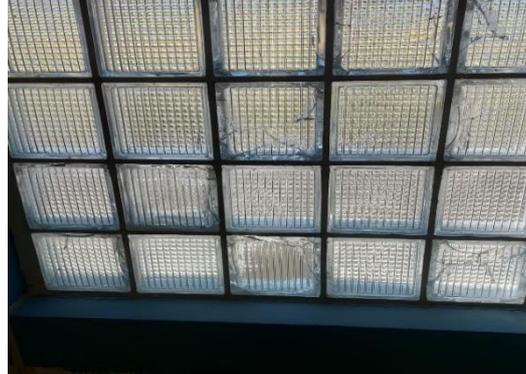
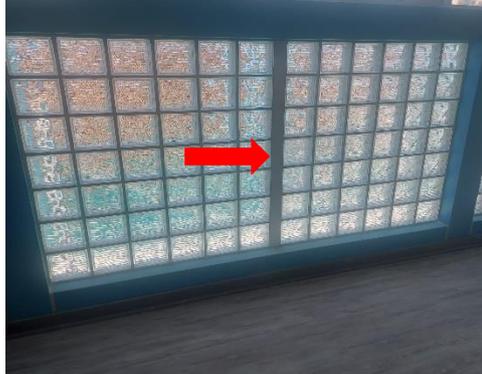
<p>Comentario: En la fotografía se muestra el agrietamiento de 8 bloquetas de 19x19x8 cm.</p>	<p>Comentario: En la fotografía se muestra la corrección de la ejecución de la partida en mención, se utilizó perfiles de aluminio para la división en 2 áreas similares y espuma expansiva para sellar las juntas.</p>
