**INFORME DE HITO DE CONTROL**  
**N° 23376-2023-CG/GRHV-SCC**

**“REHABILITACIÓN DEL INTERCEPTOR, BUZONES DE  
ALCANTARILLADO Y EL MURO DE PROTECCIÓN EN EL  
MALECÓN INDEPENDENCIA, DISTRITO DE ASCENSIÓN,  
PROVINCIA DE HUANCAMELICA, REGIÓN DE  
HUANCAMELICA”**

**HITO DE CONTROL N° 4 – VALORIZACIÓN N° 1**  
**PERÍODO DE EVALUACIÓN DEL HITO DE CONTROL:**  
**DEL 8 DE AGOSTO AL 17 DE OCTUBRE DE 2023**

**HUANCAMELICA, 26 DE OCTUBRE DE 2023**

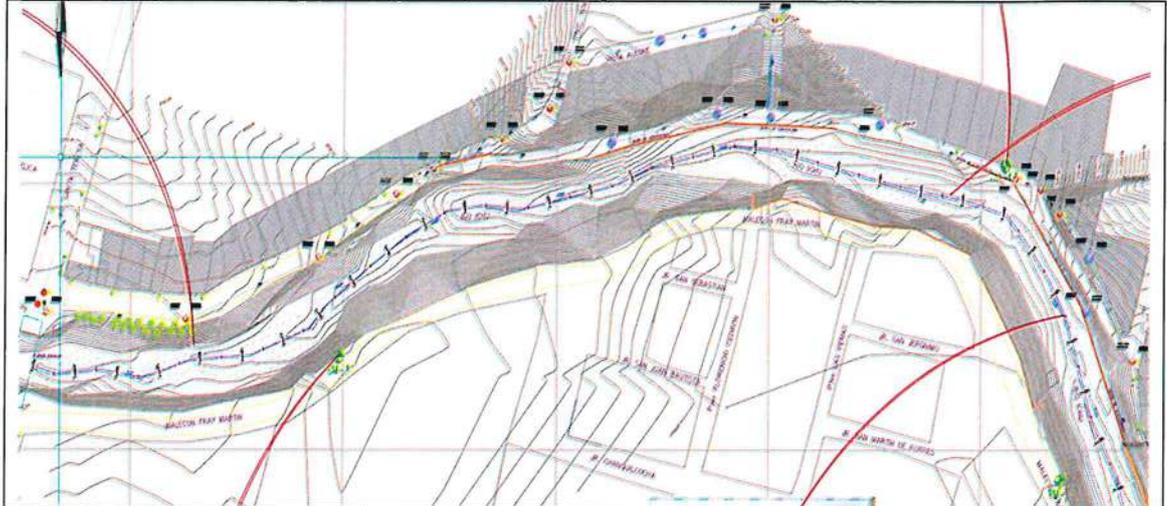
Imagen n° 1: Se observa topografía del tramo I, con puntos BMs referenciales BM1, BM2, BM3, BM4 y BM5.

Al respecto, debido a la magnitud y envergadura de la Obra, las cotas de partida y cierre de la poligonal del estudio topográfico, deberían encontrarse en referencia a la Red de Nivelación Nacional que constituye la red Geodésica Vertical Oficial, registrados por el Instituto Geográfico Nacional – IGN, de acuerdo a la clasificación de puntos geodésicos del Capítulo 3, numeral 3.1, establecidos de la Norma Técnica para Posicionamiento Geodésico Estático Relativo con Receptores del Sistema Satelital de Navegación Global, aprobado mediante Resolución jefatural n.º 139-2015/IGN/UCCN de 28 de diciembre de 2015, el cual permita realizar un control planimétrico adecuado para determinar los niveles de piso de cada módulo o componente del Expediente técnico y la falta de consideración de BM certificados, no garantizaría un adecuado

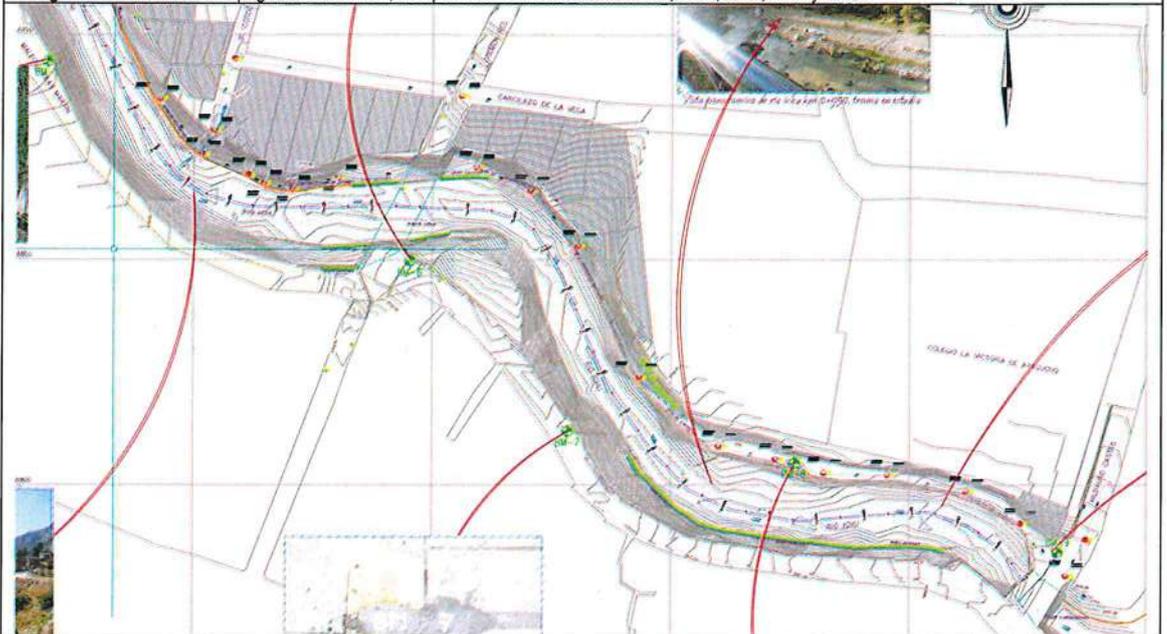
Imagen n° 2: Se observa topografía del tramo II, con puntos BMs referenciales BM6, BM7, BM8 y BM9.

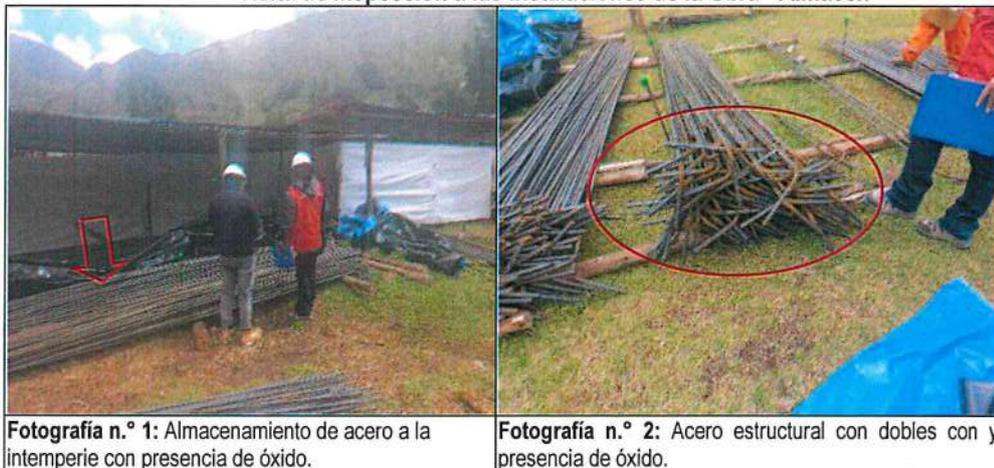
Las barras de acero de refuerzo, alambre, tendones y ductos metálicos se almacenarán en un lugar seco, aislado del suelo y protegido de la humedad, tierra, sales, aceite y grasas.

**Fotografía n.º 1:** Almacenamiento de acero a la intemperie con presencia de óxido.

**Fotografía n.º 2:** Acero estructural con dobles con presencia de óxido.

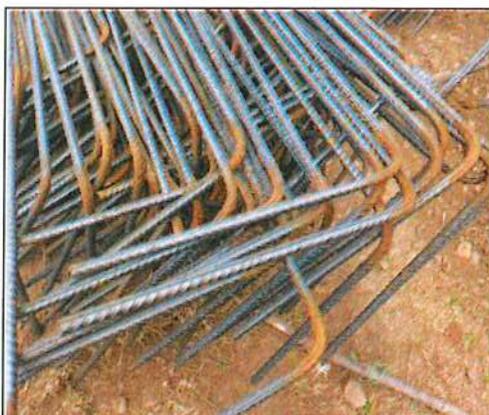
**Fotografía n.º 3:** Acero a la intemperie con presencia de óxido.

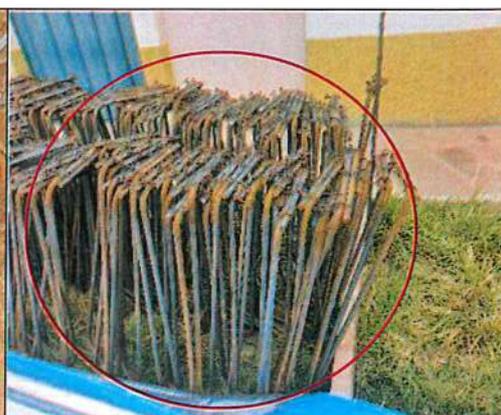
**Fotografía n.º 4:** Acero preparado y habilitado para su colocación con presencia de óxido.

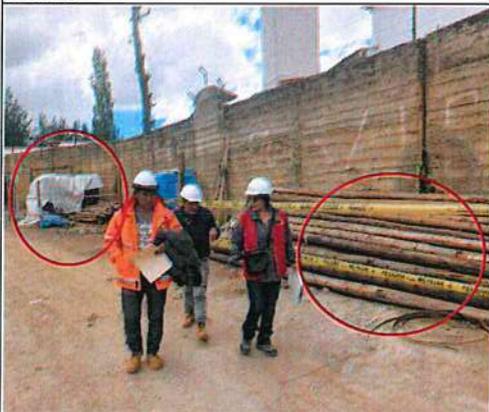
**Fotografía n.º 5:** Varillas de acero, rollizo de madera fuera de almacén de obra.

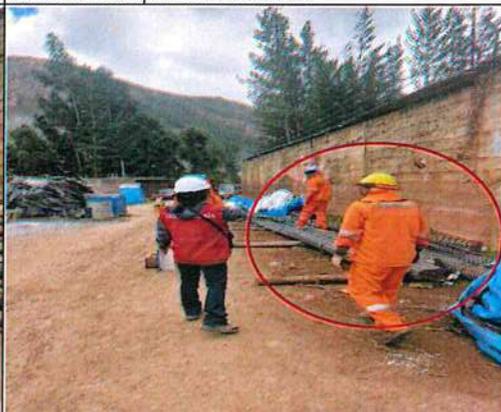
**Fotografía n.º 6:** Varillas de acero de diferentes diámetros, sobre suelo expuestas a la intemperie fuera de las instalaciones del almacén de obra.

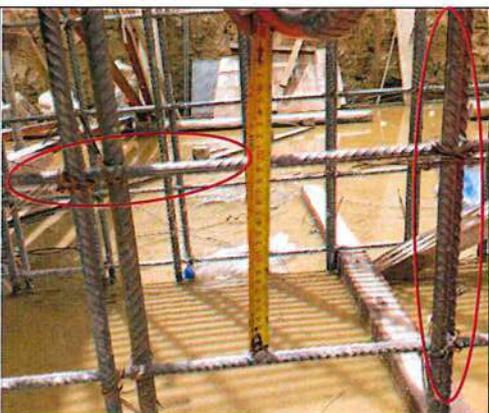
**Fotografía n.º 7:** Varillas de acero de refuerzo instalados, con presencia de óxido instalados en

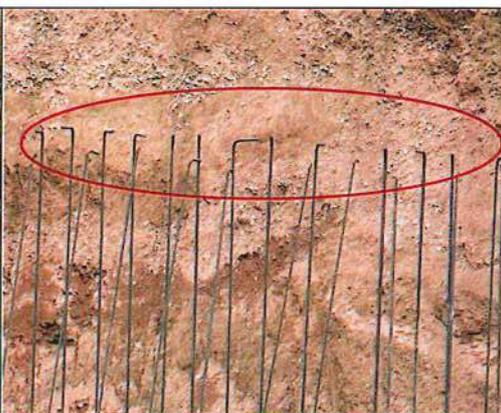
**Fotografía n.º 8:** Varillas de acero de refuerzo longitudinal con presencia de óxido en la doblez.

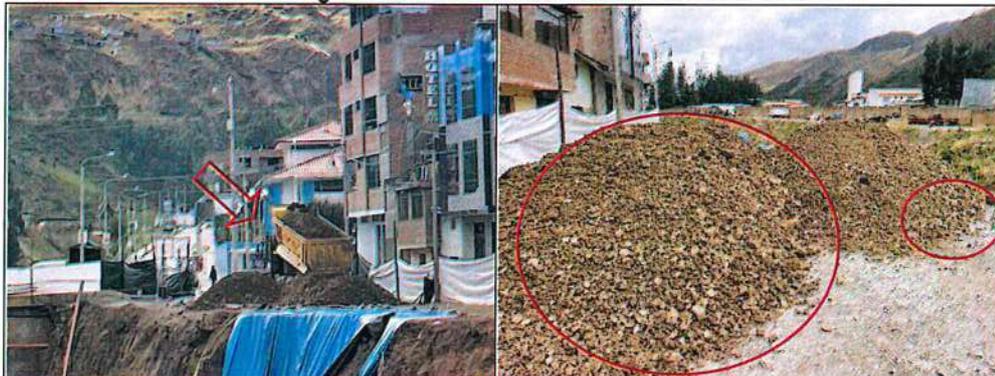
**Fotografía n.° 9:** Descarga de material no seleccionado, para relleno y compactación de muro.

**Fotografía n.° 10:** Se observa material no seleccionado con presencia de bolonerías mayores a 10"

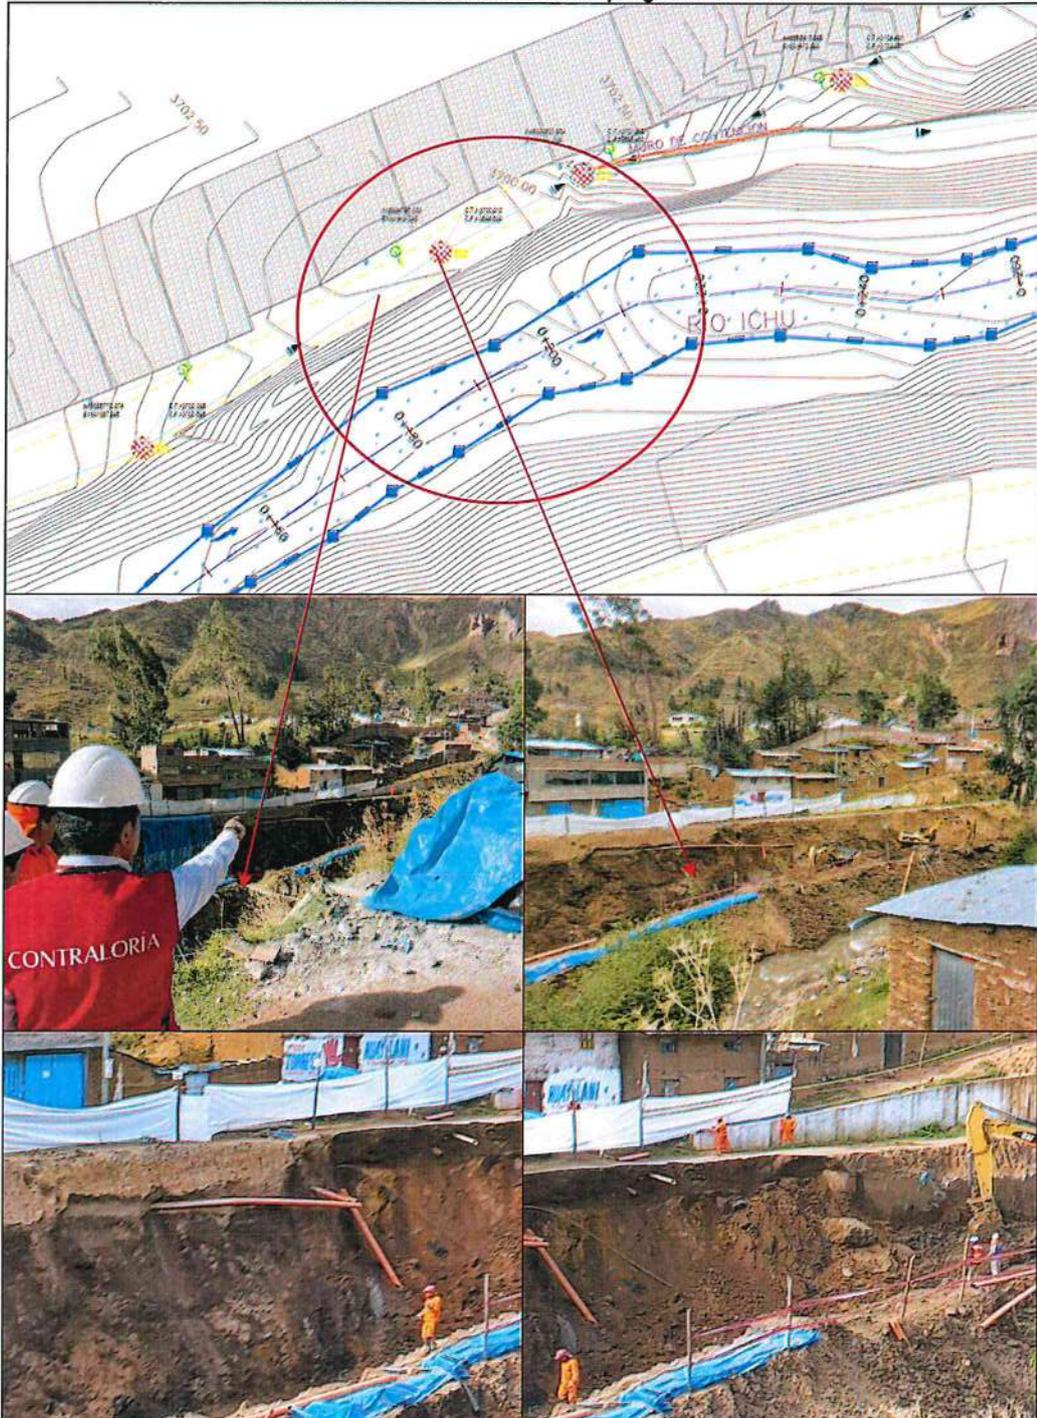
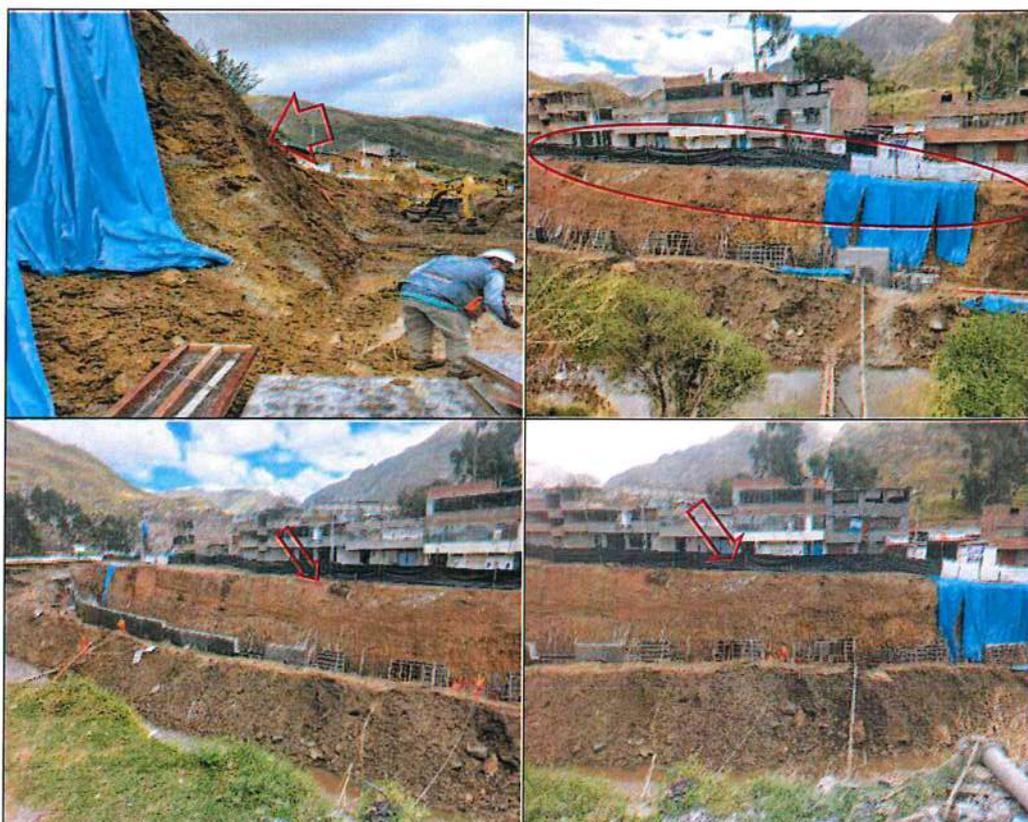
Panel fotográfico n.º 3  
Deslizamiento de talud entre las progresivas 0+180 a 0+210

los trabajos de excavación para corte de talud con maquinaria, afectando directamente a las viviendas colindantes, conforme se muestra a continuación:

Se aprecia trabajos de excavación al pie de talud mayor a seis (6) metros de altura, sin la colocación de señalizaciones de seguridad y entibaciones de protección de edificaciones colindantes entre las progresivas 0+040 al 0+180 y zona de deslizamiento de talud por trabajos de corte entre las progresivas 0+190 al 0+210 aproximadamente.

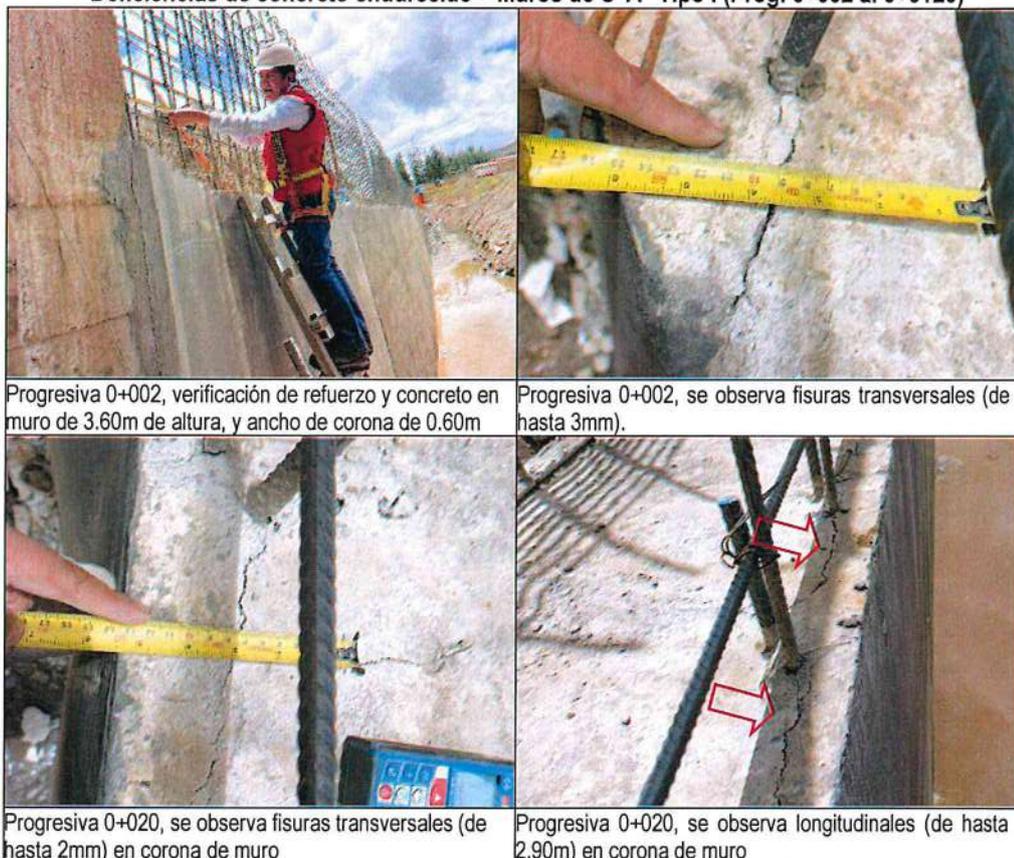
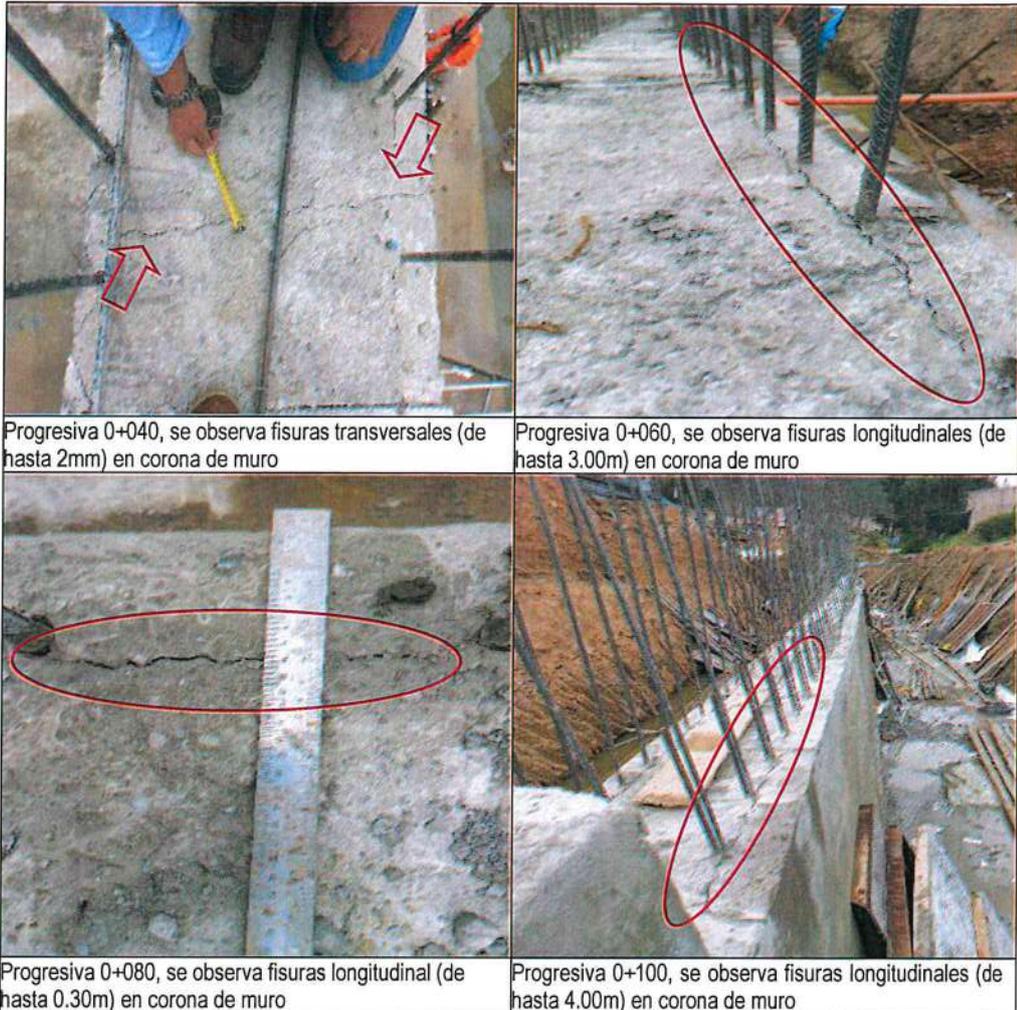
**Panel fotográfico n. ° 4**  
**Deficiencias de concreto endurecido – Muros de C°A° Tipo I (Prog. 0+002 al 0+0120)**

De lo expuesto, la existencia y aparición de fisuras en la corona del muro, así como, los defectos superficiales y el desprendimiento del concreto endurecido de la pantalla del muro, pueden comprometer el comportamiento estructural de los muros de concreto armado  $f'c = 210 \text{ kg/cm}^2$  y podría trascender en el aspecto estético y arquitectónico, los cuales no garantizaría la calidad, resistencia y durabilidad de las estructuras hidráulicas de la Obra por el tiempo de vida útil para el cual fue diseñado.

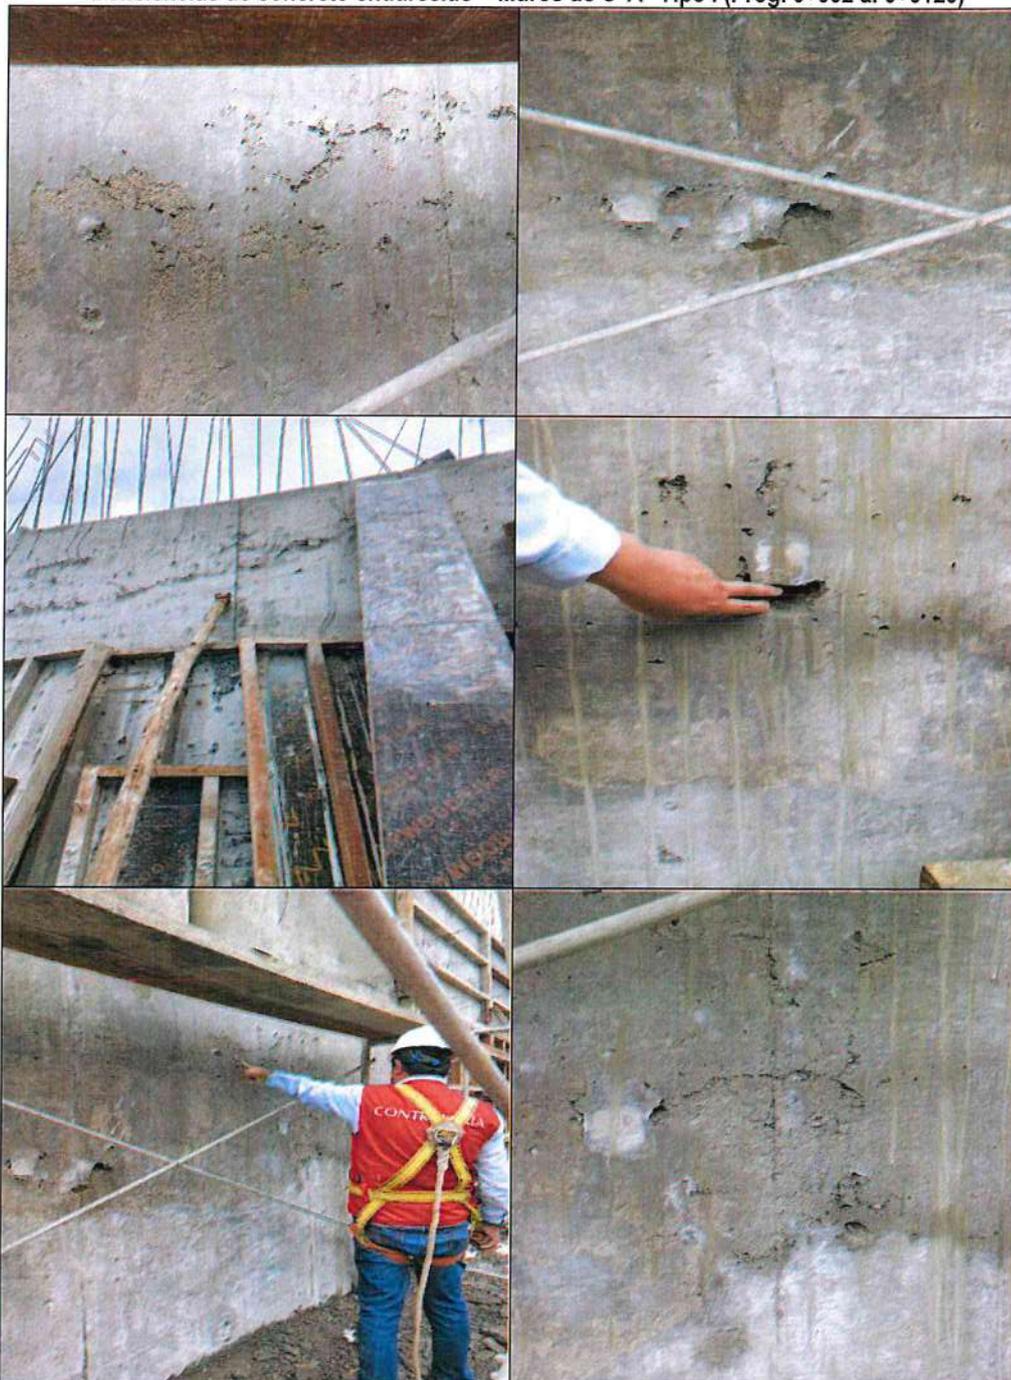
**Panel fotográfico n. ° 5**  
**Deficiencias de concreto endurecido – Muros de C°A° Tipo I (Prog. 0+002 al 0+0120)**

De igual modo, se evidenció la deficiencia de concreto endurecido, en gran parte de las pantallas de los muros de contención de concreto armado (C°A°) de  $f_c = 210 \text{ kg/cm}^2$  – Tipo I, que se encuentran a lo largo del tramo del Tramo I – Margen izquierda del río Ichu, resaltando los muros, ubicadas entre las progresivas 0+020 a la progresiva 0+100, observándose la desintegración y desprendimiento de láminas de concreto  $f_c = 210 \text{ kg/cm}^2$  al tacto, así como, defectos superficiales, es decir, imperfección en las zonas expuestas del concreto, con presencia de cangrejas con vacíos y agujeros, con pérdida y separación de finos y que podría ser producto de la segregación del concreto durante el proceso de vaciado, así como, se evidenció la falta de curado de concreto, que permita alcanzar las propiedades de resistencia y durabilidad para el cual fue diseñado.

Se observa fisuras y cangrejas en la parte superior del muro de contención y la pantalla las cuales se desplazan de forma horizontal por la estructura de acero y el recubrimiento y algunas traspasan de forma vertical el muro de contención.

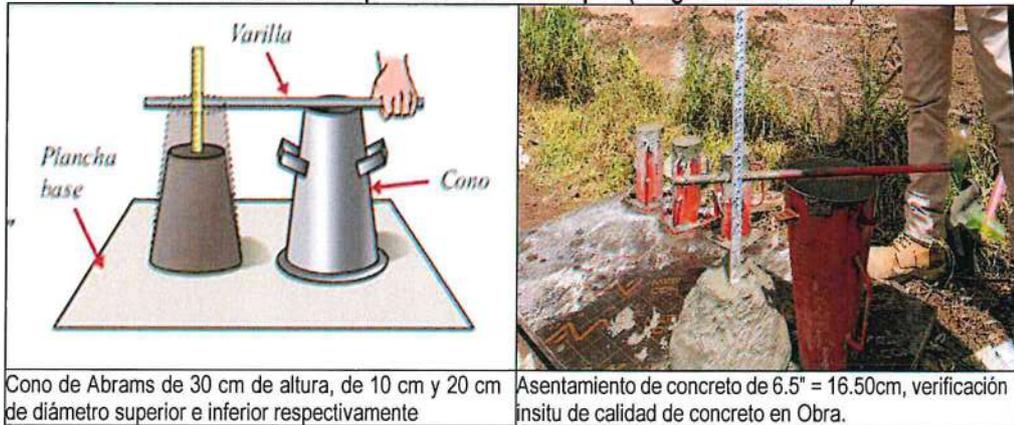
**Panel fotográfico n. ° 5**  
**Prueba de Slump – Muros de C°A° Tipo I (Prog. 0+120 al 0+140)**

realizándose el procedimiento correspondiente, observándose que la medida de asentamiento superaba los  $6.5'' = 0.16 \text{ m}$  y conforme a lo indicado en el diseño de mezclas proporcionado por el Contratista, el margen establecido es de  $5'' - 10''$ , conforme se muestra a continuación:

Cono de Abrams de 30 cm de altura, de 10 cm y 20 cm de diámetro superior e inferior respectivamente. Asentamiento de concreto de  $6.5'' = 16.50 \text{ cm}$ , verificación insitu de calidad de concreto en Obra.

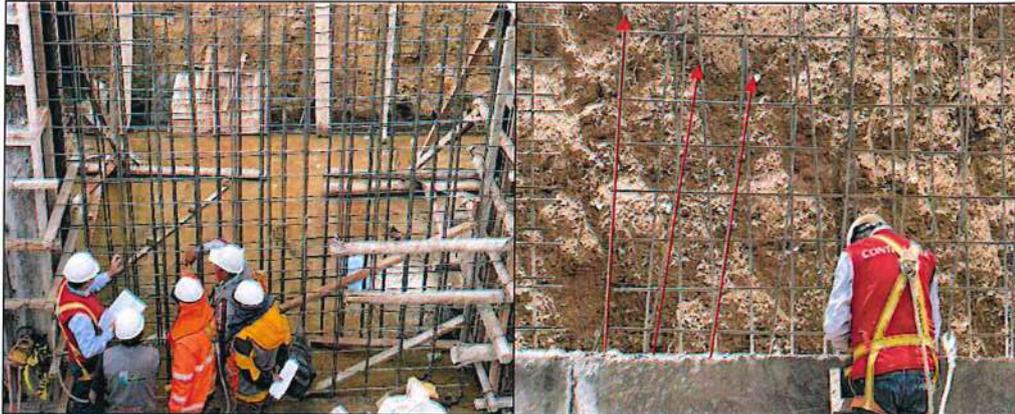
Se verifica la distribución de aceros en el muro de concreto armado.

Se observa dobléz de aceros verticales, con ángulo de inclinación y distribución a distancias de separación no uniforme de aceros de intradós y tradós del muro de concreto.

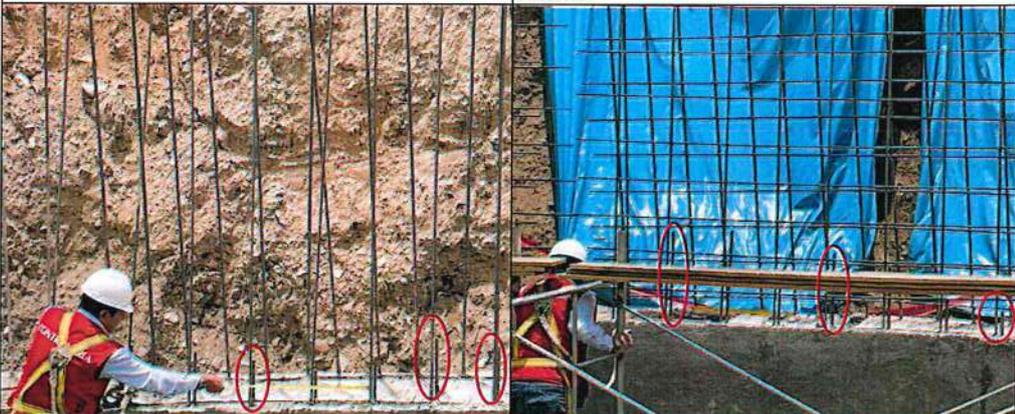
Bastones de dimensiones no uniformes entre 10cm a 20cm

Bastones de dimensiones no uniformes entre 5cm a 35cm.

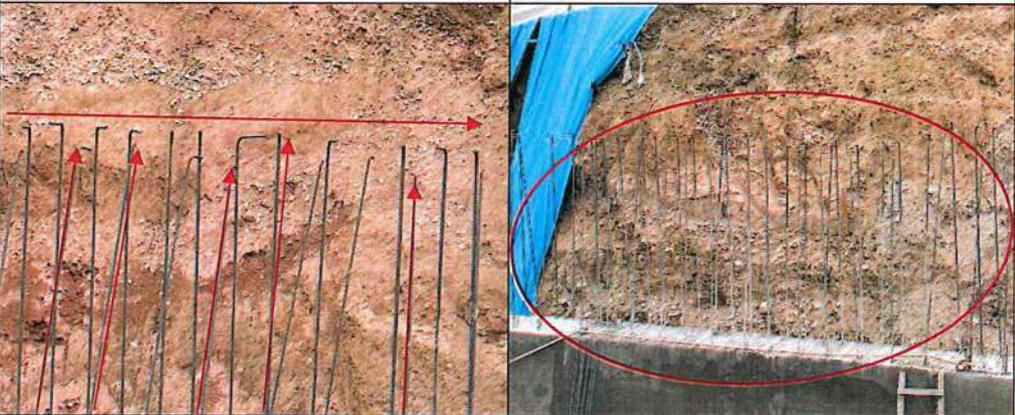
Se observa aceros verticales con longitudes no uniformes, de trasdós e intradós en muros

De la verificación de las dimensiones de aceros, se registró una altura de 2.05m a 2.10m.

De lo expuesto, el incumplimiento de la instalación de los aceros de refuerzo vertical conforme a lo establecido en los planos del expediente técnico, no garantizaría su resistencia por efectos de falla por flexión y pueden desencadenar patologías que afectan directamente al muro, disminuyendo sus factores de seguridad, afectando su vida útil y convirtiéndose en factores de riesgo para las localidades beneficiadas con la ejecución de la Obra.
