INFORME DE HITO DE CONTROL
N° 11563-2023-CG/GRSM-SCC

OBRA “MEJORAMIENTO Y AMPLIACIÓN DEL SISTEMA DE AGUA POTABLE Y ALCANTARILLADO CON CONEXIONES DOMICILIARIAS EN LA CIUDAD DE NUEVA CAJAMARCA, DISTRITO DE NUEVA CAJAMARCA - RIOJA - SAN MARTÍN”, CUI N° 2300077

HITO DE CONTROL N° 10 – EJECUCIÓN DE LA OBRA

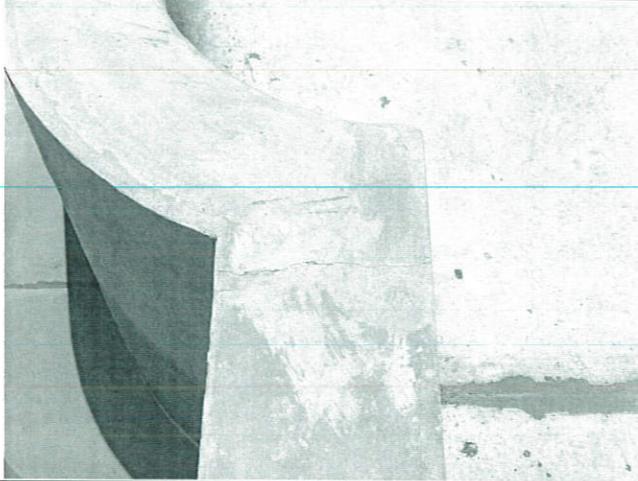
<p>Vista fotográfica n.º 16 Vista de fisuras en los muros de la Canaleta Parshall en la PTAP.</p>

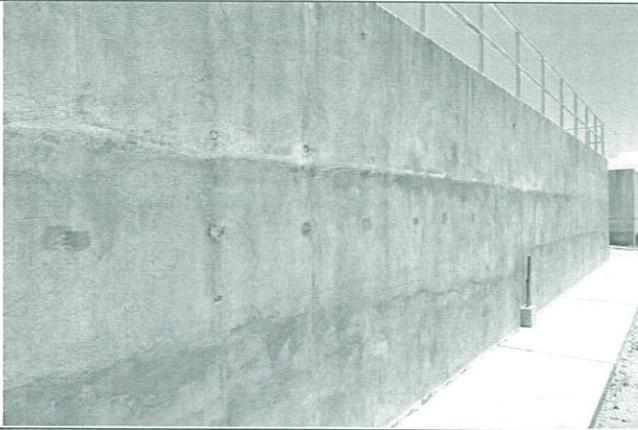
<p>Vista fotográfica n.º 17 Vista de juntas frías y presencia de humedad en los muros de la Canaleta Parshall en la PTAP.</p>

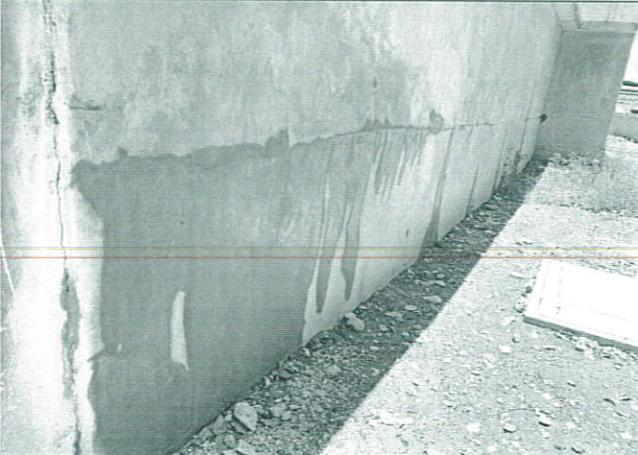
<p>Vista fotográfica n.º 18 Vista de juntas frías y fisuras estructurales en los muros del Pre Sedimentador, ocasionando filtraciones de agua en la prueba de puesta en marcha.</p>

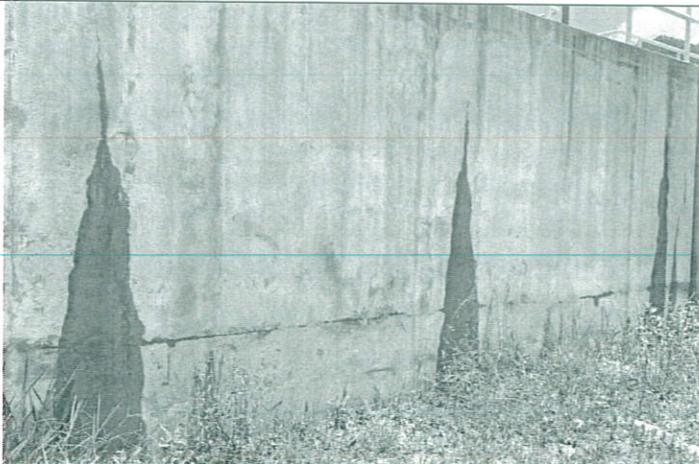
<p>Vista fotográfica n.º 19 Vista fisuras estructurales en los muros del Pre Sedimentador, ocasionando filtraciones de agua en la prueba de puesta en marcha.</p>

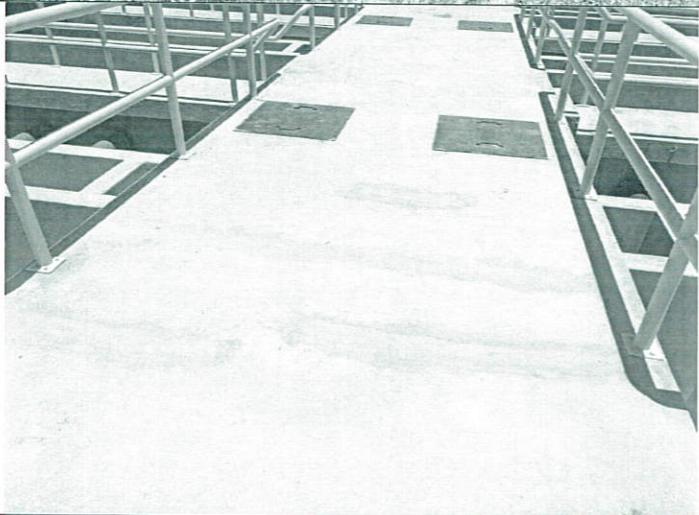
<p>Vista fotográfica n.º 20 Vista de resanes de fisuras estructurales en la losa del Decantador Laminar de la PTAP.</p>

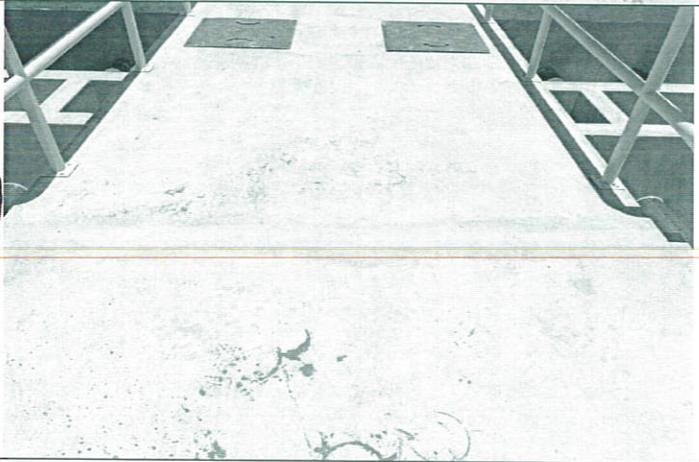
<p>Vista fotográfica n.º 21 Vista de resanes de fisuras estructurales en la losa del Decantador Laminar de la PTAP.</p>

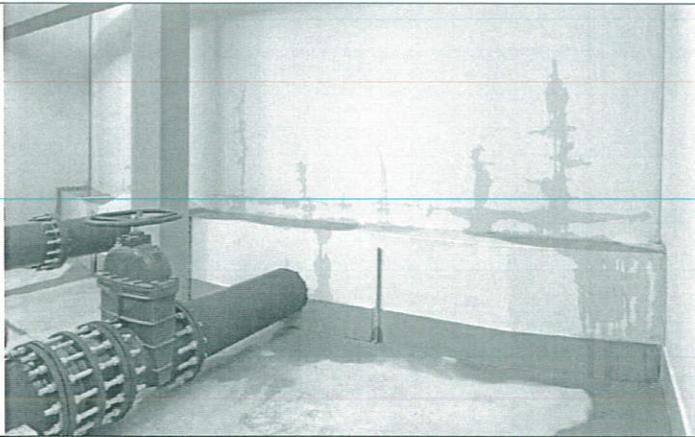
<p>Vista fotográfica n.º 27 Vista de filtraciones de agua en el reservorio producto de las fisuras estructurales que contiene.</p>

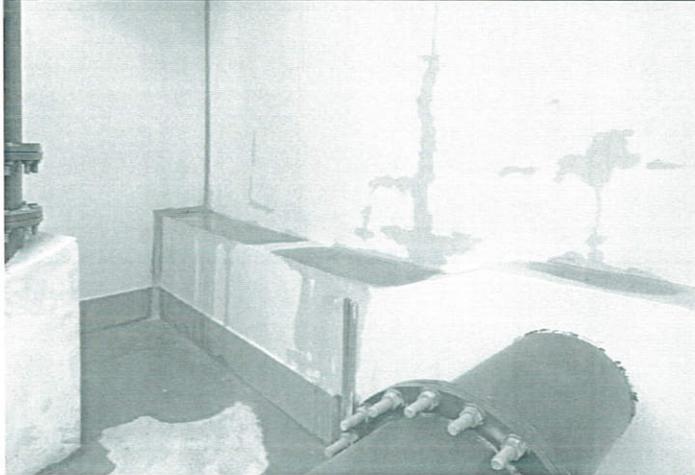
<p>Vista fotográfica n.º 28 Vista de filtraciones de agua en el reservorio producto de las fisuras estructurales que contiene.</p>

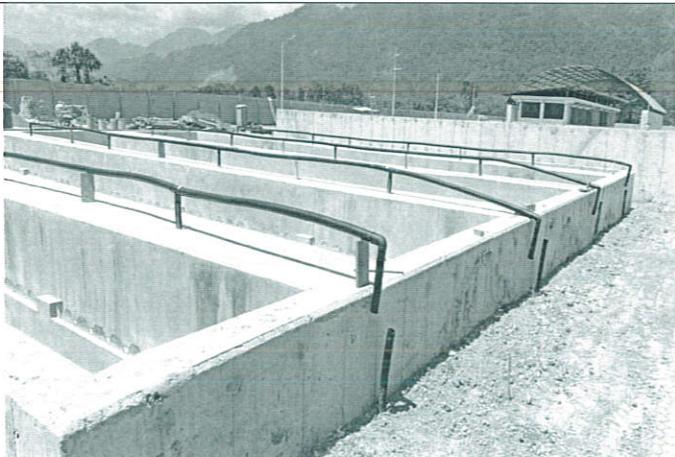
<p>Vista fotográfica n.º 32 Vista de Reactor Anaeróbico de Aguas Residuales con presencia de tuberías de PVC deformados por exposición a la intemperie y altas temperaturas.</p>
--	---

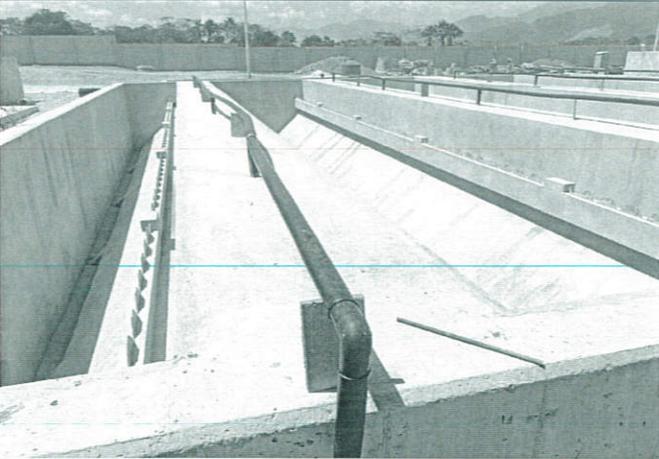
<p>Vista fotográfica n.º 33 Vista de Reactor Anaeróbico de Aguas Residuales con presencia de tuberías de PVC deformados por exposición a la intemperie y altas temperaturas.</p>

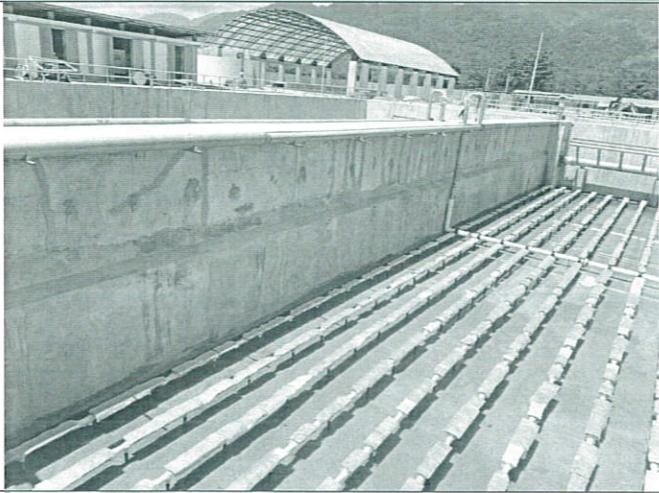
<p>Vista fotográfica n.º 34 Vista del Tanque Reactor de Flujo Continuo (SBR), con presencia de trabajos ejecutados de reestructuración del muro central.</p>

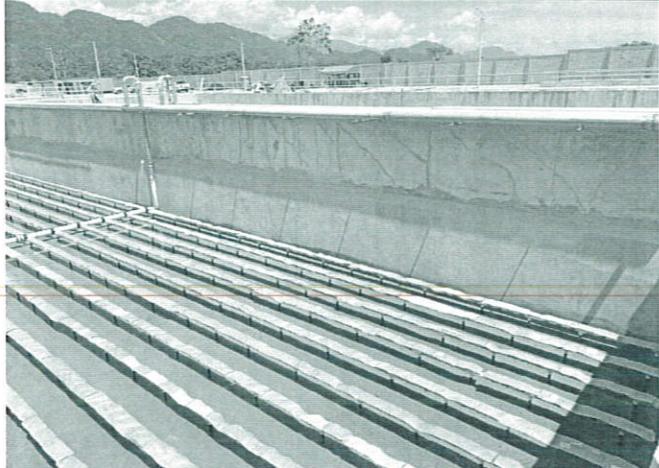
<p>Vista fotográfica n.º 35 Vista del Tanque Reactor de Flujo Continuo (SBR), con presencia de trabajos ejecutados de reestructuración del muro central y decantadores protegidos con cartones y plásticos para evitar deformaciones por exposición a altas temperaturas.</p>

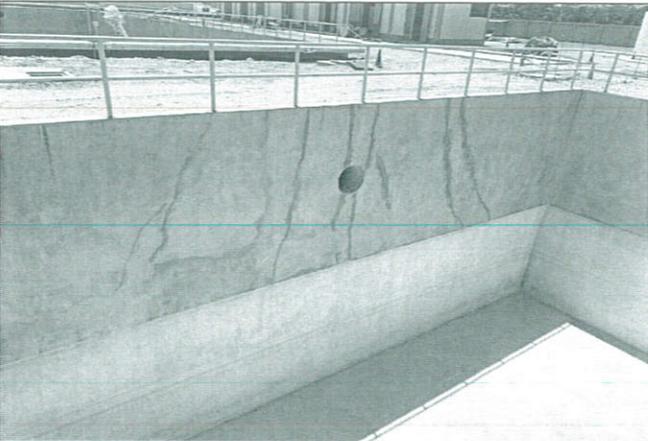
<p>Vista fotográfica n.º 37 Vista del Tanque Ecuualizador de la PTAR, con presencia de fisuras estructurales y resanes debido al empuje de suelo.</p>

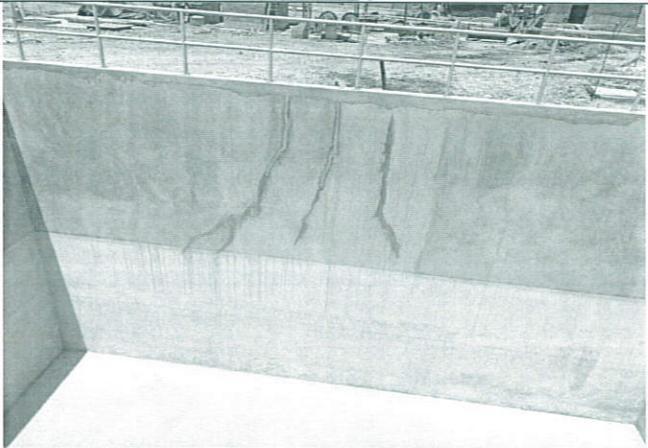
<p>Vista fotográfica n.º 38 Vista del Tanque Ecuualizador de la PTAR, con presencia de fisuras estructurales y resanes debido al empuje de suelo.</p>

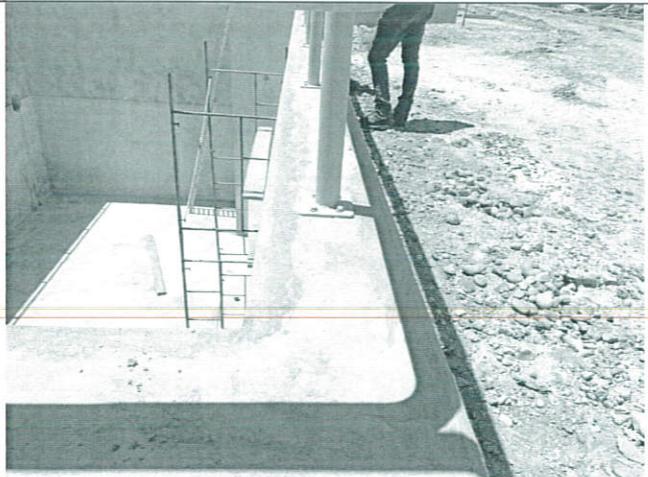
<p>Vista fotográfica n.º 39 Vista del Tanque Ecuualizador de la PTAR, con presencia de deformaciones y resanes debido al empuje de suelo.</p>

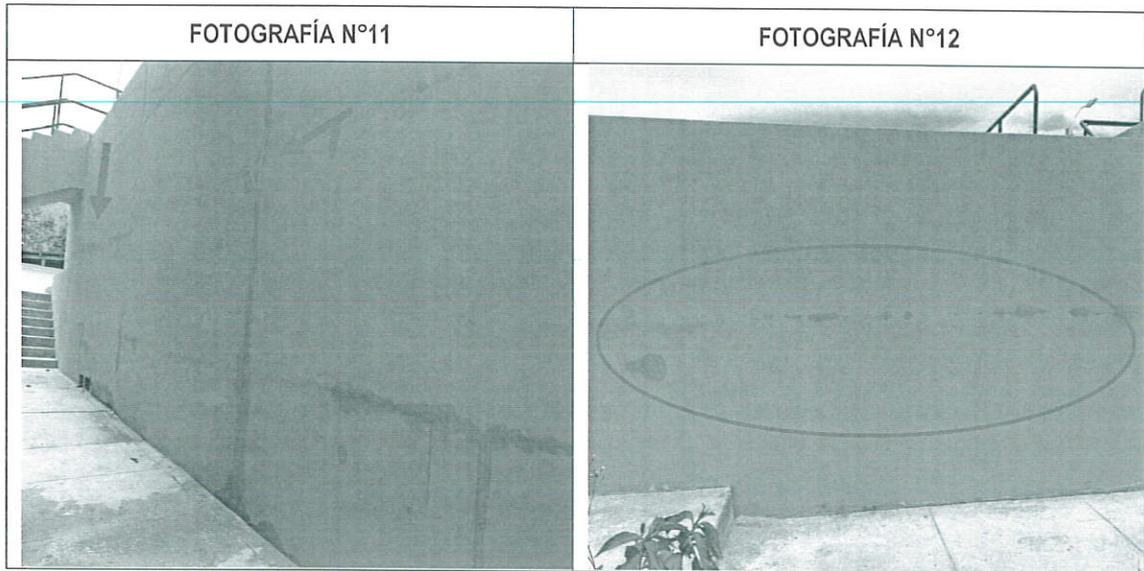
- Se observan filtraciones de agua en los muros estructurales del Decantador Laminar. Según vistas fotográficas del n.° 11 y n°12.

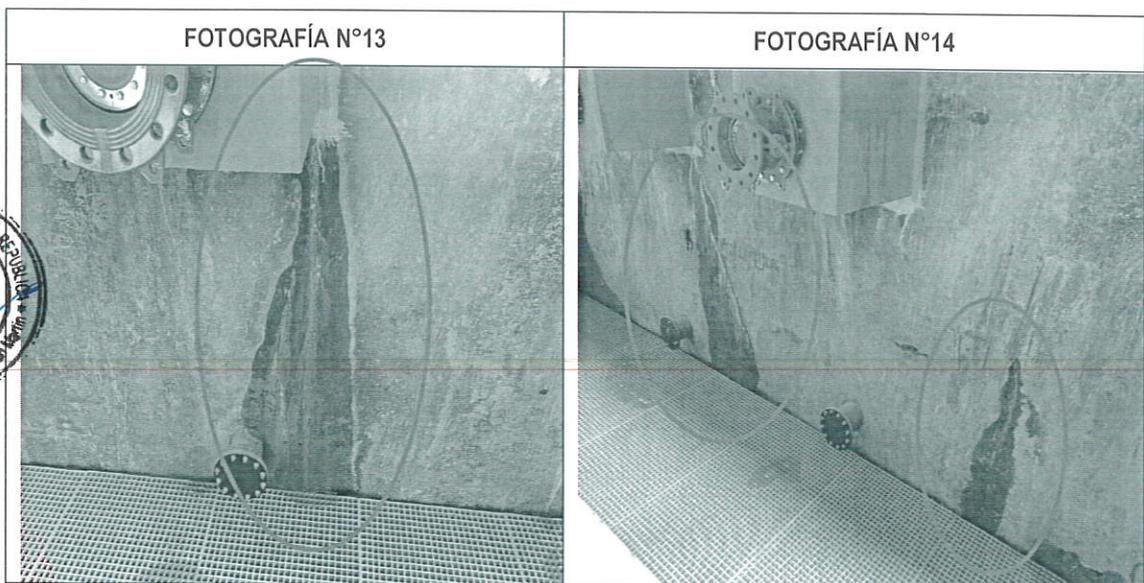
- En la estructura de Canaleta Decantadora, precisamente en las Válvulas Mariposa Motorizadas y muros que dividen a los Canales de Cloro, se observan filtraciones de agua, debido a la prueba de puesta en marcha a la que fueron sometidas. Según vistas fotográficas del n.° 13 y n°14.

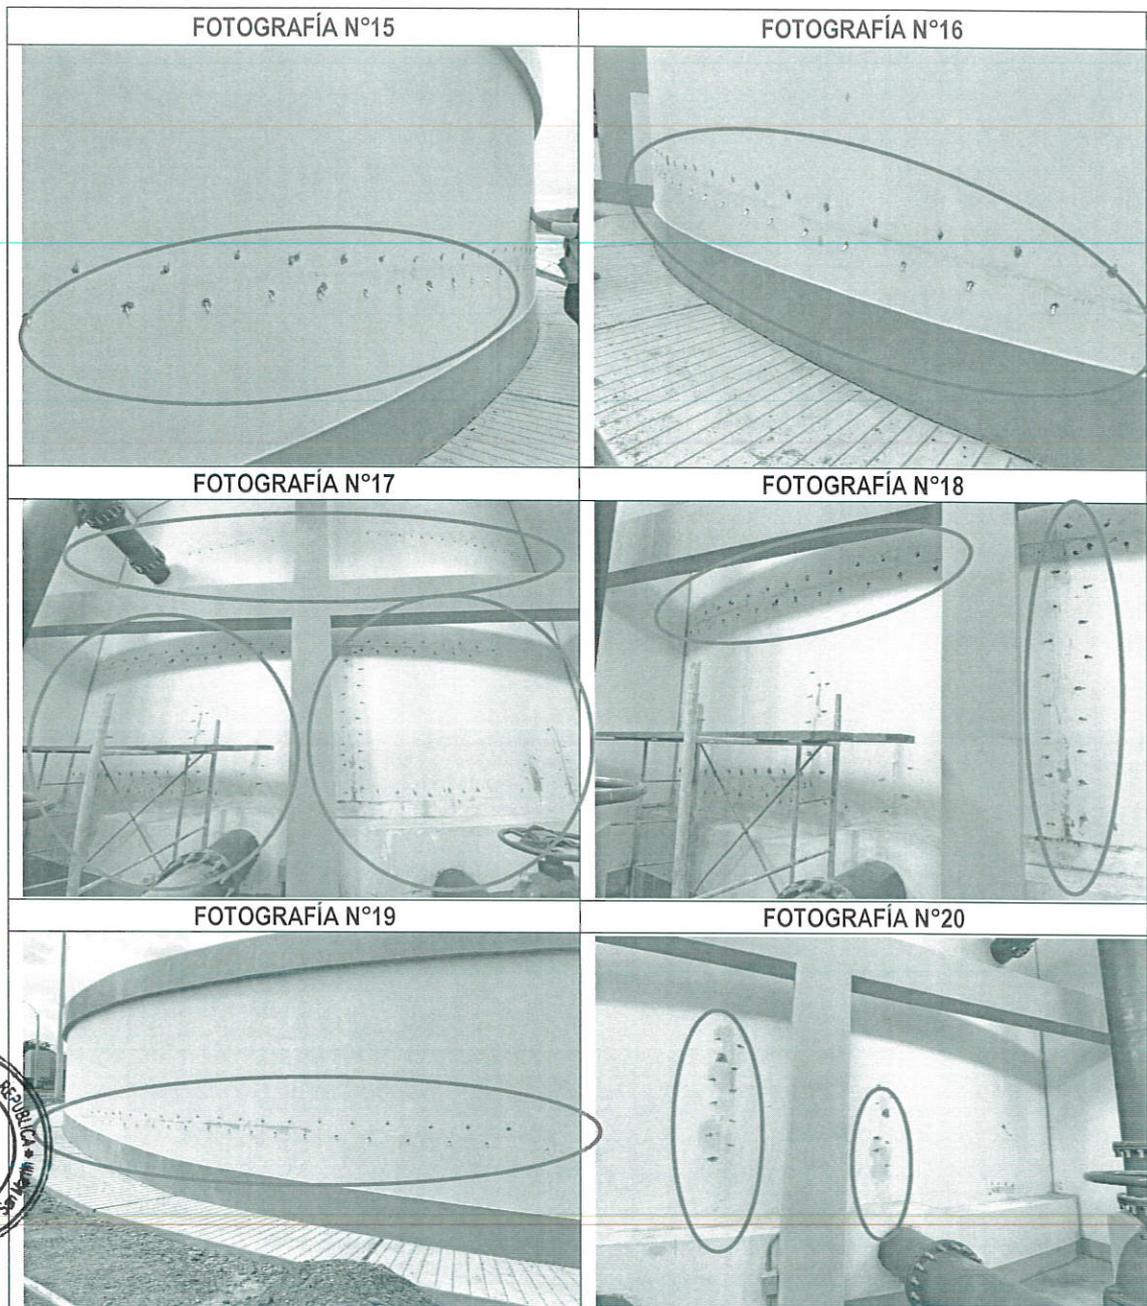
- En los Reservorios N°1 y N°2, se observan filtraciones de agua, y al mismo tiempo, trabajos de colocación de inyectores internos en las fisuras estructurales, las mismas que serían selladas con adhesivo tixotrópico a base de resina epoxi, a fin de remediar dicha deficiencia. Dichos trabajos son aprobados y permitidos por la Supervisión Según vistas fotográficas n° 15, n°16, n°17, n°18, n°19 y n°20.

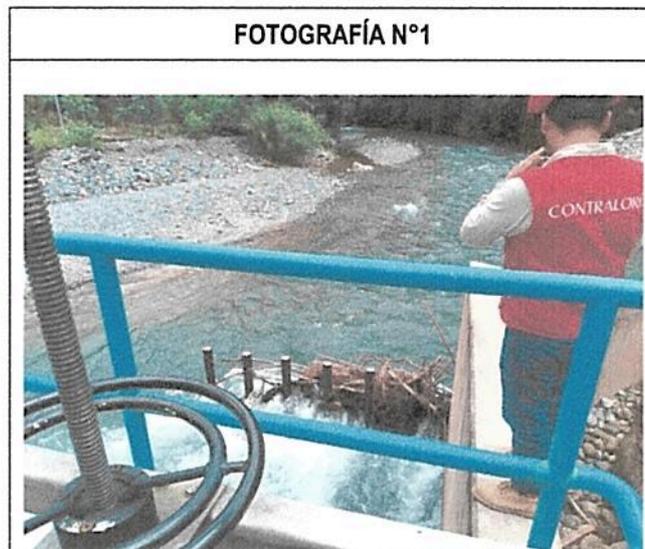
- En la zona de Captación, se constatan trabajos en el río Yuracyacu. Asimismo, durante las crecidas del río se genera acumulación de material (palizadas y piedras) en el punto del Canal de Ingreso al circuito de Captación, tal como se muestra en la vista fotográfica n° 1.

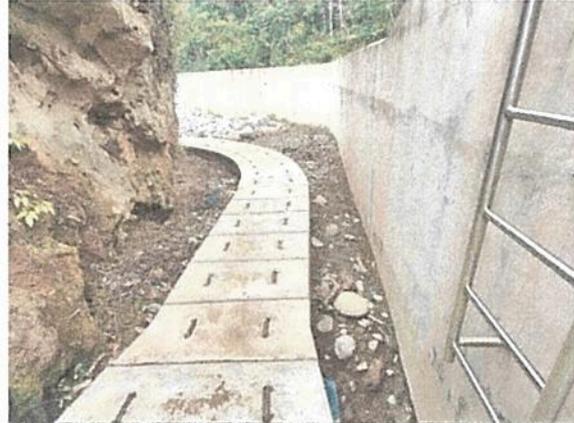
FOTOGRAFÍA N°2

- Se observa el canal de entrada, el cual se encuentra cubierto con tapas de concreto para cubrir al canal de impurezas orgánicas y malezas de la naturaleza, tal como se muestra en las fotografías n°.2.

Canal de entrada con tapas de concreto

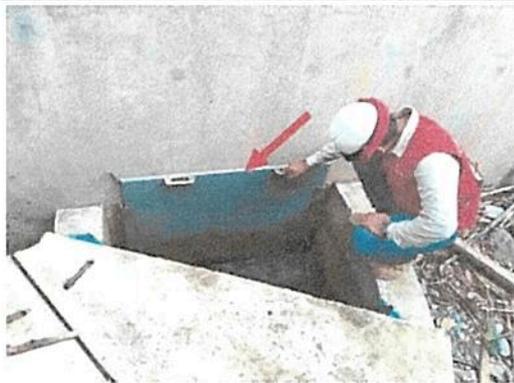
FOTOGRAFÍA N°3

Compuerta rectangular anclada al muro, la cual no se puede manipular correctamente

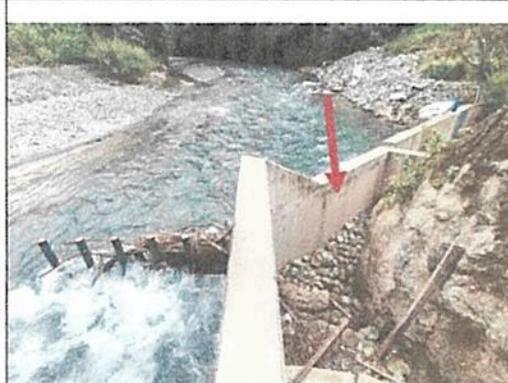
FOTOGRAFÍA N°4

- Se observa una Compuerta rectangular que sirve de pase del agua de la bocatoma al canal de entrada, se encuentra anclada al muro de la captación, lo cual no permite que se manipule adecuadamente. Según fotografía n°03.
- En el lado izquierdo de la zona de captación se observa que las crecidas del río sobrepasa el muro de captación, evidenciándose piedras y palizas en esta zona, lo cual puede interrumpir el servicio en la captación del agua. Según fotografía n°04.

Zona donde la crecida del río sobrepasa el muro

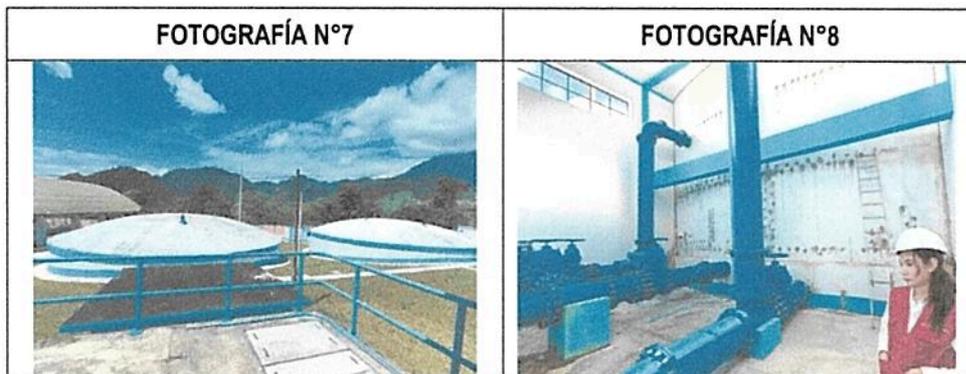
- En las fotografías n.º 7 y n.º 8, se observan trabajos de colocación de inyectores internos en las fisuras estructurales, las mismas que fueron selladas, a fin de remediar deficiencias anteriores de filtraciones, cabe indicar que, se constató el nivel del agua dentro de las estructuras, las mismas que alcanzan niveles mínimos, por lo cual no se pudo verificar si las acciones de resane vienen funcionando correctamente.

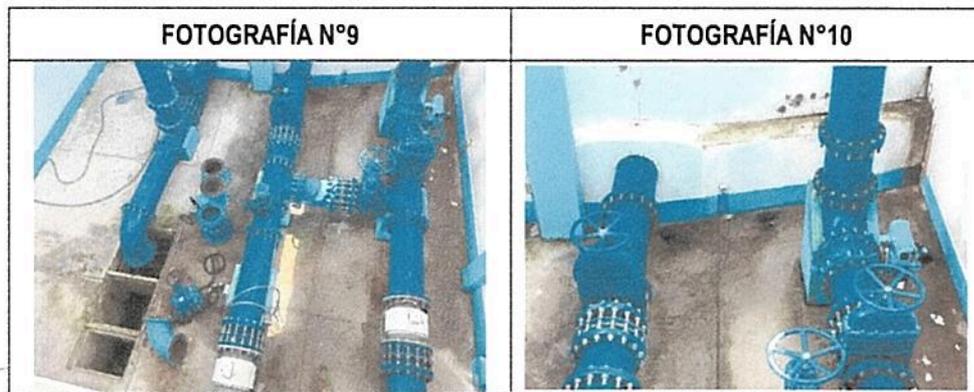
- En los Reservorios, se observan trabajos de mantenimiento que están ejecutando de manera parcial antes del reinicio de obra, tal como se advierte en la fotografías n.ºs 9 y 10, asimismo, existe humedad en las conexiones de los accesorios y tuberías en la caseta de válvulas.

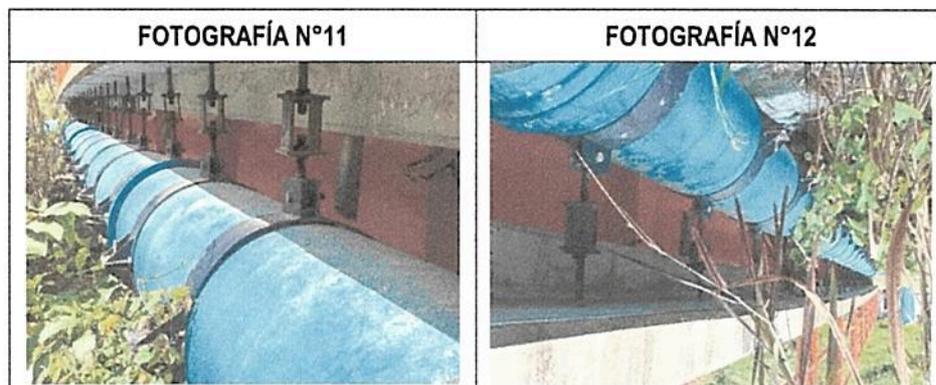
- En la línea de conducción se constata la instalación de tubería de acero anclada con espárragos a la vereda del puente vehicular y no a una estructura de soporte del mismo, tal como se constata en las fotografías n.º 11 y n.º 12.

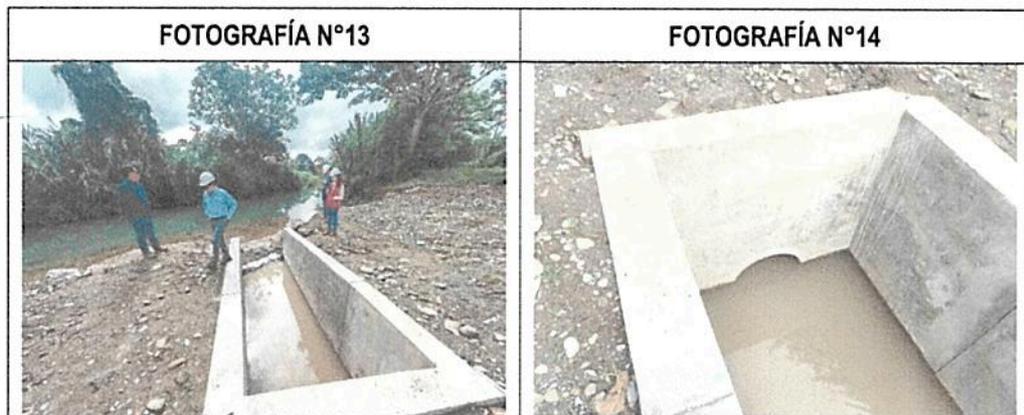
- De lo manifestado por la monitorea de la obra, indicó que falta empalmar una longitud de 30 ml aproximadamente de tubería en la línea emisor, asimismo precisó que los conflictos sociales con la población se han solucionado y han llegado al acuerdo de reiniciar la obra el 12 de junio de 2023.
- En la descarga del emisor sobre el río Yuracyacu, se observa que el tubo de descarga llega a una estructura de concreto y esta se encuentra en contacto directo con el cauce del río lo cual puede provocar que el tubo se sedimente o que ingresen las aguas al emisor. según las vistas fotografías n° 13 y n°14.

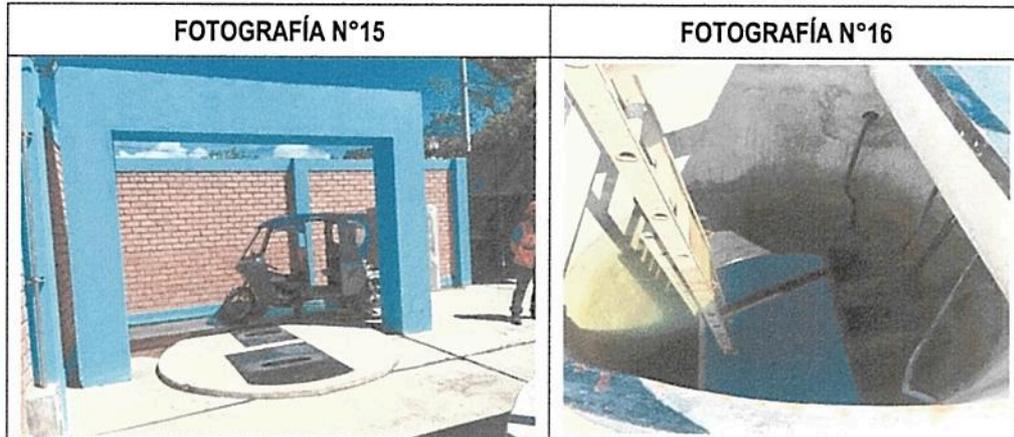
- Falta instalar sistema de izaje en la estructura de concreto sobre el buzón de la cámara de bombeo, asimismo falta instalar puertas en los servicios higiénicos, según fotografía n.° 15
- Se ha constatado un grupo electrógeno, instalado sobre el piso.
- Existe agua en la cámara de bombeo, indicando los representantes de la Entidad que son de precipitaciones pluviales.

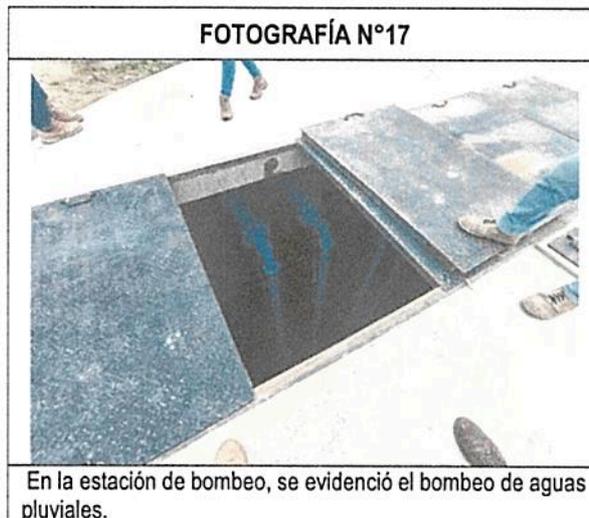
- En la Estación de bombeo, se evidenció el bombeo de aguas pluviales, asimismo, la tapa metálica de la cámara presenta signos de oxidación, evidenciándose en la fotografía n.º 17.

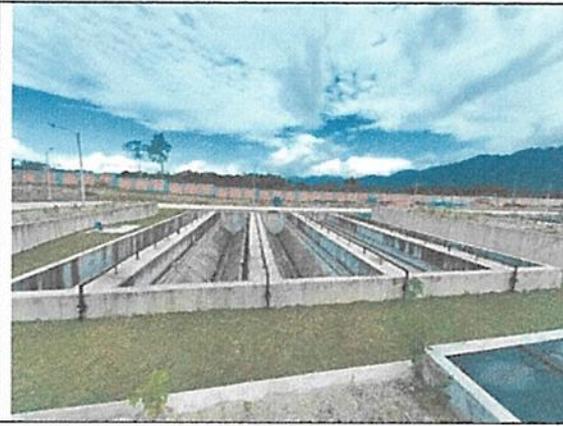
FOTOGRAFÍA N°18

- Las estructuras de los RAFAS, se encuentran con Moho y aguas pluviales estancadas, tal como se evidencia en la fotografía n°18.

En la imagen se observa estructura de RAFAS con moho, y sin mantenimiento

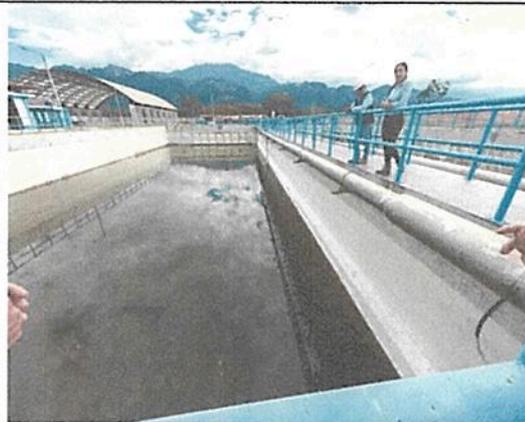
FOTOGRAFÍA N°19

Vista general de una poza del SBR

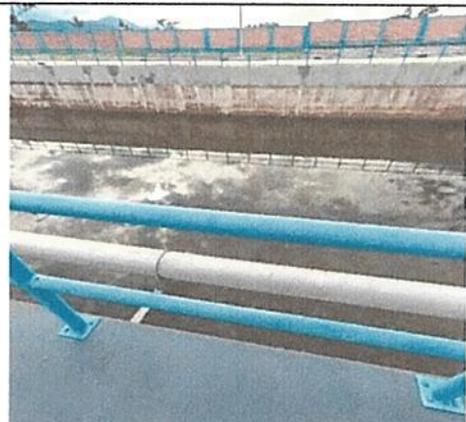
FOTOGRAFÍA N°20

- En el SBR, se observa que se ha realizado el mantenimiento y limpieza, habiéndose bombeado el día 8 de junio de 2023 una parte de las aguas pluviales, asimismo se evidencian resanes en el muro central y los muros perimétricos, Según vistas fotográficas n.º 19 y n.º 20.

En la imagen se observa resanes en los muros del SBR

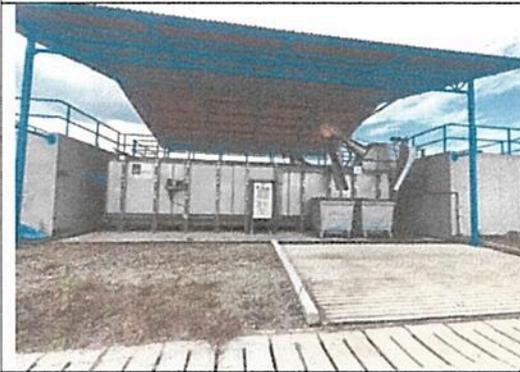
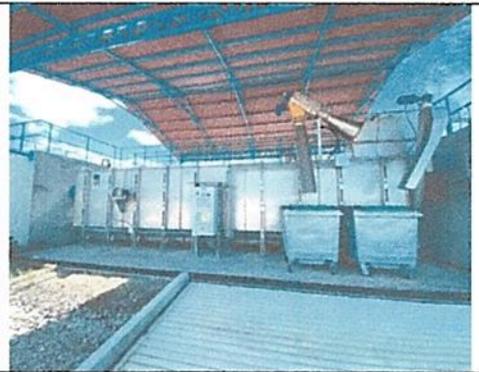
- Se observa los equipos de pretratamiento instalados, en completo desuso debido a la Suspensión vigente de la Obra, es de indicar, que estas máquinas vienen siendo inutilizados varios meses lo que podría ocasionar desperfectos a la hora de su uso. Según vistas fotográficas n.º 21 y n.º 22.

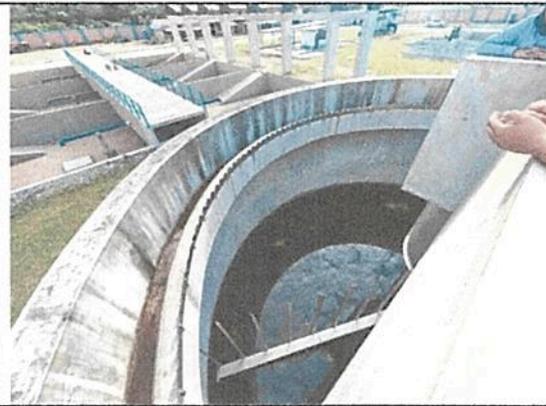
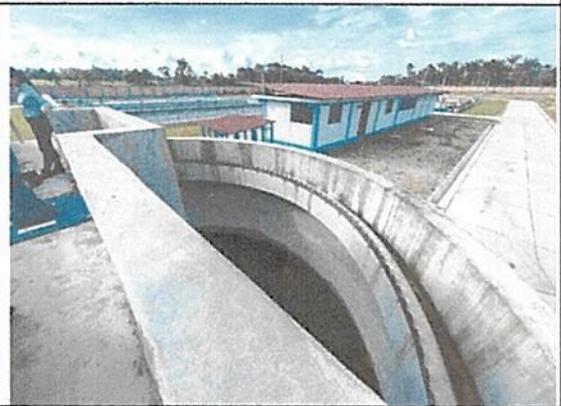
- En el Tanque Espesador de Lodos, se observa la acumulación de aguas pluviales y la presencia de moho en los muros de esta estructura, debido a la Suspensión vigente de la Obra. Según vistas fotográficas n.° 23 y n.° 24.

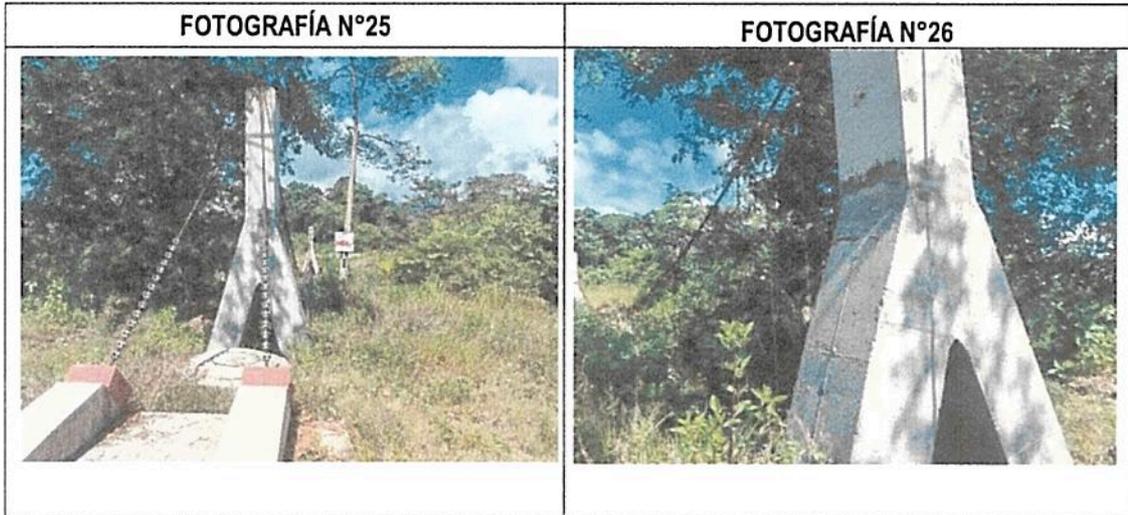
- En el pase aéreo de la línea colectora del sector Ucrania, se ha constatado la existencia de resanes en las dos torres que soportan el pase aéreo de la tubería, además falta tarrajear las torres y realizar un acabado final. Según vistas fotográficas n.° 25 y n.° 26.
