## **INFORME DE HITO DE CONTROL** **N° 12471-2023-CG/GRSM-SCC**

**“MEJORAMIENTO DEL CAMINO VECINAL EMP. PE 5N  
(BUENOS AIRES) - CC.PP. SAN ANTONIO DE PAUJILZAPA -  
CRUCE AL CC.PP. EL MIRADOR, DISTRITO DE BUENOS  
AIRES, PROVINCIA DE PICOTA, DEPARTAMENTO DE SAN  
MARTIN” CÓDIGO ÚNICO DE INVERSIONES N.° 2443952**

**HITO DE CONTROL N.° 2 – EJECUCIÓN DE LA OBRA Y REVISIÓN DE LA  
VALORIZACIÓN N.° 09 DEL MES DE MAYO 2023.**

**PERÍODO DE EVALUACIÓN DEL HITO DE CONTROL:  
DEL 20 DE JUNIO DE 2023 AL 7 DE JULIO DE 2023.**

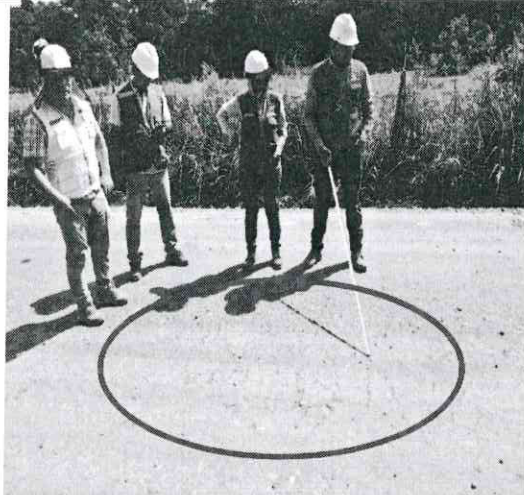
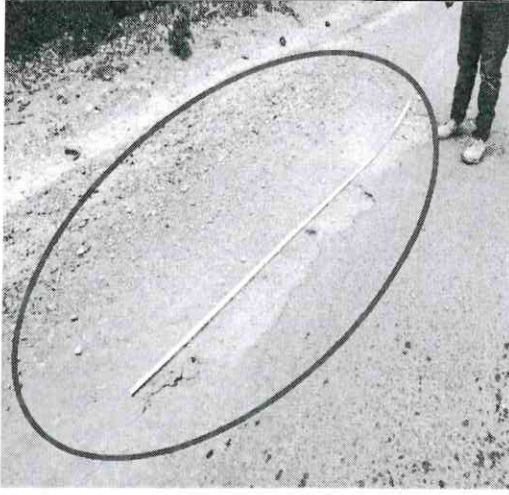
| Imagen n.º 01 | Imagen n.º 02 |
|---|---|
| <p>La comisión de control, evidencia en la progresiva km 2+300.00 al km 3+00.00 bacheos de grandes áreas, asimismo se observa el deterioro de la imprimación asfáltica.</p> | <p>La comisión de control, evidencia con el personal de la contratista en la progresiva km 1+160.00 al km 1+180.00 presentan grietas y bacheos nivel de imprimación asfáltica.</p> |

De lo antes mencionado, tenemos que se evidencia a nivel de imprimación asfáltica la presencia de bacheos y grietas en todo el tramo 01 desde el km 00+000 al km 11+985; dichas deficiencias no han sido observadas por la supervisión de obra; sin embargo, se tramitó ante la Entidad la valorización de dicho trabajo deficiente.

Ahora bien, la Contratista, Supervisión de obra y Entidad deberán tener en cuenta que el deterioro de la imprimación asfáltica impactaría directamente al tratamiento superficial bicapa + sello asfáltico lo que finalmente generaría una consecuencia adversa para la entidad de S/ 2 984 426,08, conforme el siguiente detalle:

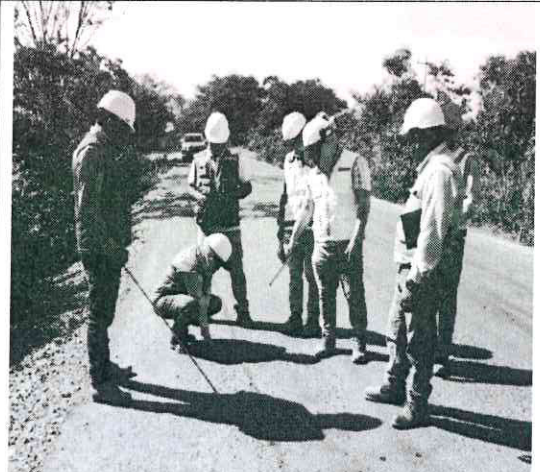
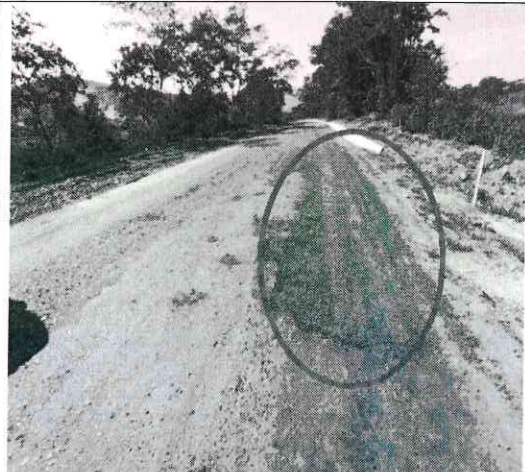
| Imagen n.º 03 | Imagen n.º 04 |
|---|---|
| <p>La comisión de control, evidencia con el personal de la contratista en la progresiva km 1+160.00 al km 1+180.00 presentan grietas y bacheos nivel de imprimación asfáltica.</p> | <p>Se visualiza a nivel de imprimación asfáltica el deterioro dejando bacheos en el tramo 01, lo cual se solicita a la supervisión tomar medidas.</p> |

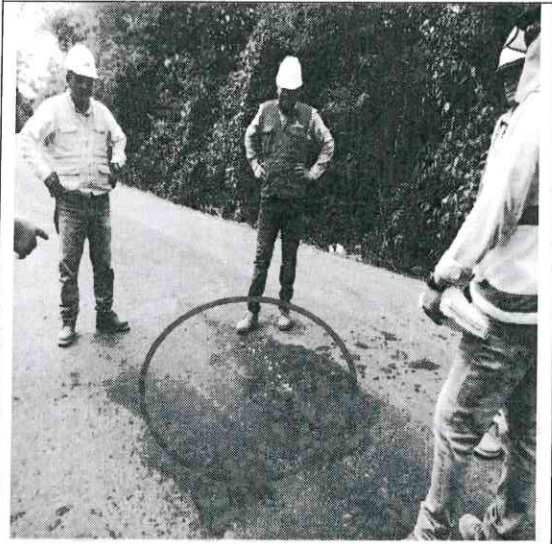
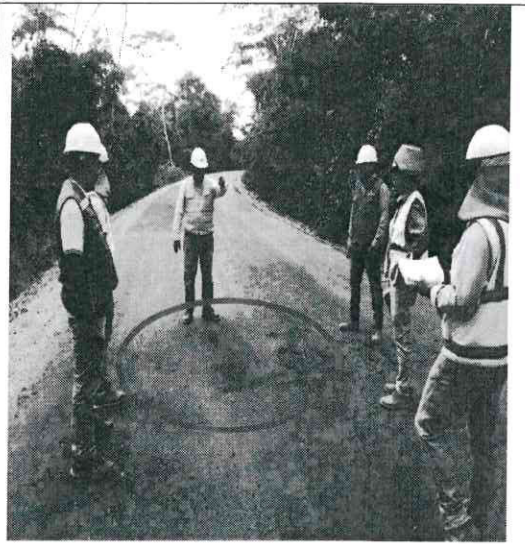
| Imagen n.º 05 | Imagen n.º 06 |

| Imagen n.º 05 | Imagen n.º 06 |
|---|---|
| <p><i>Vista de comisión de control a la obra, se evidencia el sellado de bacheos con emulsión asfáltica.</i></p> | <p><i>Vista de comisión de control a la obra, se evidencia sellado de bacheos con emulsión asfáltica, es responsabilidad de la supervisión tomar las medidas.</i></p> |

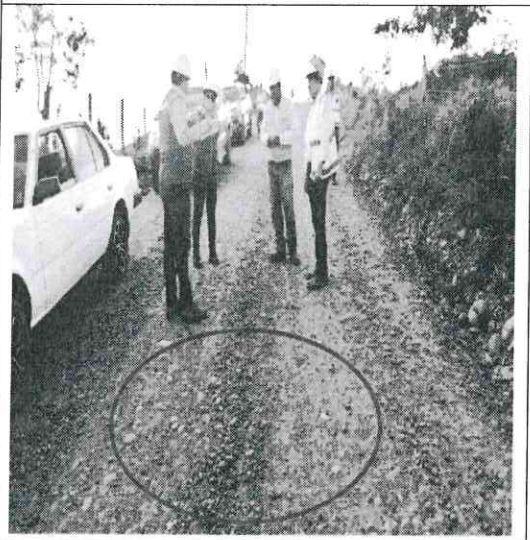
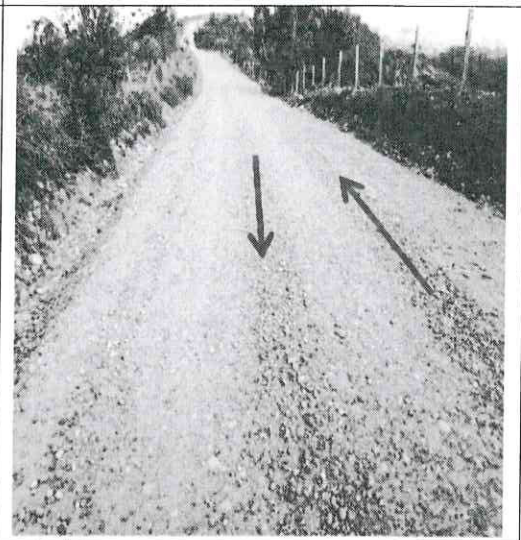
| Imagen n.º 07 | Imagen n.º 08 |
|---|---|
| <p>Entre las progresivas del km 23+360 al km 23+200 se observa material granular (piedra) que sobresalen apreciablemente en la superficie de rodadura en afirmado.</p> | <p>Entre las progresivas del km 23+000 al km 22+840 se observa material granular (piedra) que sobresalen apreciablemente en la superficie de rodadura en afirmado.</p> |

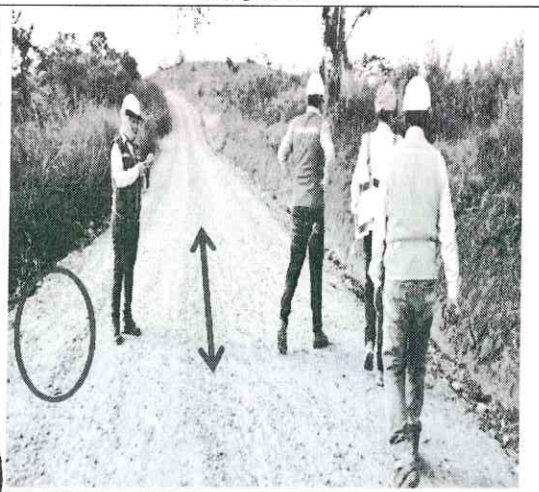
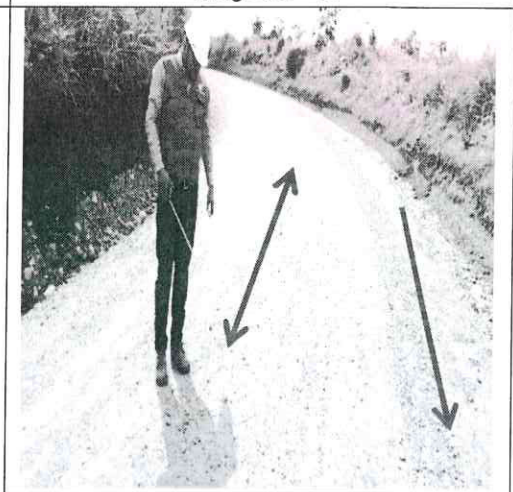
| Imagen n.º 09 | Imagen n.º 10 |
|---|---|
| <p>Entre las progresivas del km 22+820 al km 22+720 se observa material granular (piedra) que sobresalen apreciablemente en la superficie de rodadura en afirmado.</p> | <p>Entre las progresivas del km 20+880 al km 20+640 se observa material granular (piedra) que sobresalen apreciablemente en la superficie de rodadura en afirmado.</p> |

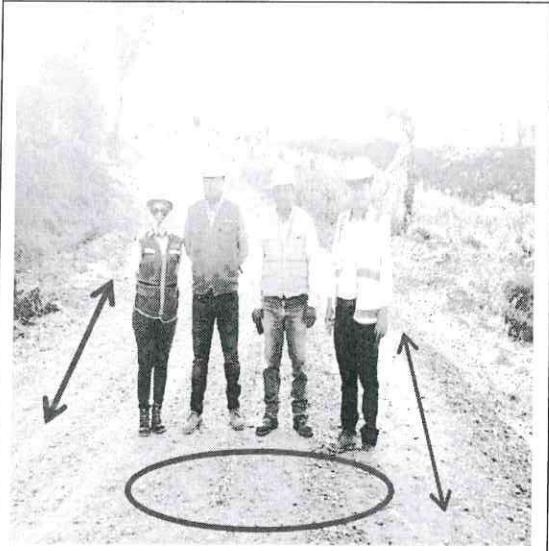
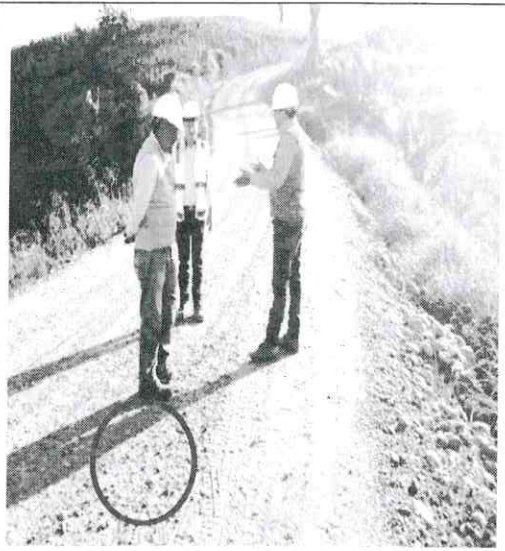
| Imagen n.º 11 | Imagen n.º 12 |
|---|---|
| <p>Entre las progresivas del km 20+160 al km 19+810 se observa material granular (piedra) que sobresalen apreciablemente en la superficie de rodadura en afirmado.</p> | <p>Entre las progresivas del km 19+720 al km 19+400 se observa material granular (piedra) que sobresalen apreciablemente en la superficie de rodadura en afirmado.</p> |

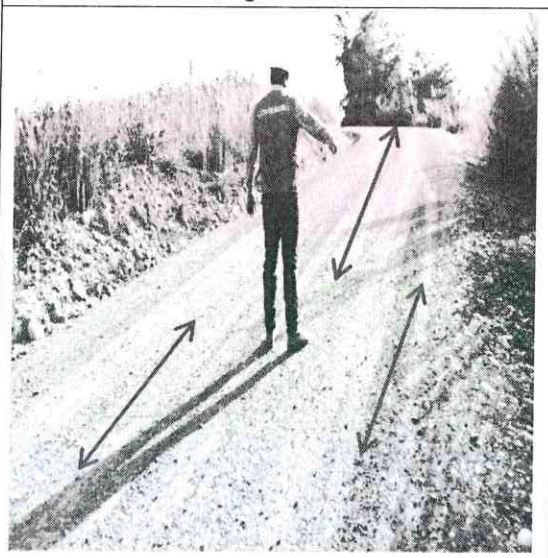
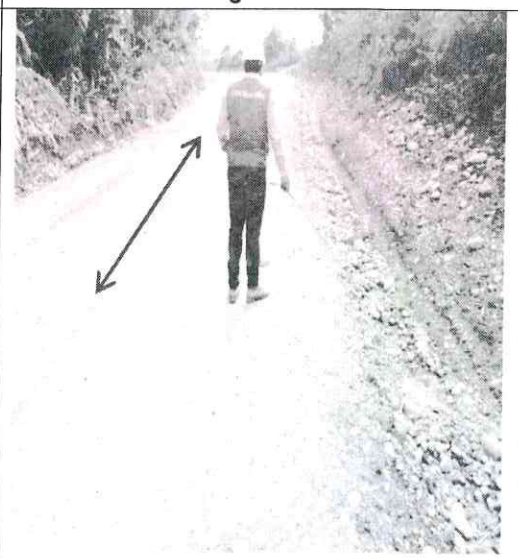
| Imagen n.º 13 | Imagen n.º 14 |
|---|---|
| <p>Entre las progresivas del km 18+460 al km 17+780 se observa material granular (piedra) que sobresalen apreciablemente en la superficie de rodadura en afirmado.</p> | <p>Entre las progresivas del km 14+440 al km 14+000 se observa material granular (piedra) que sobresalen apreciablemente en la superficie de rodadura en afirmado.</p> |

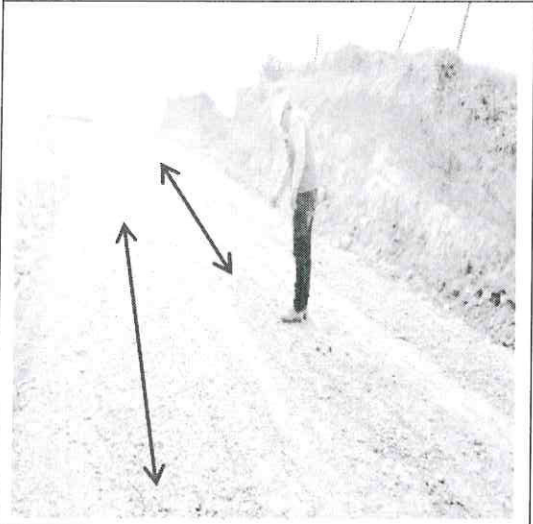
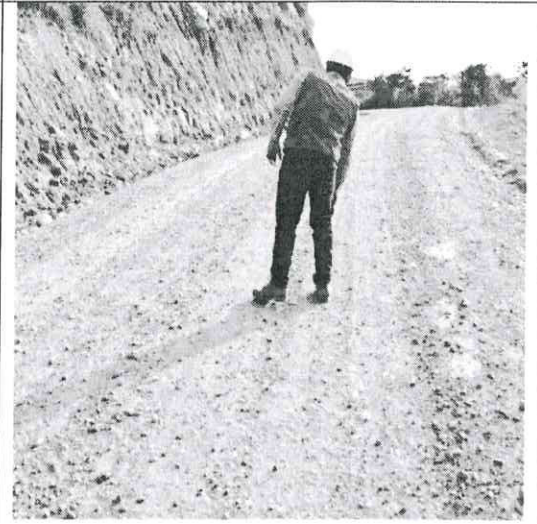
| Imagen n.º 15 | Imagen n.º 16 |
|---|---|
| <p>Entre las progresivas del km 13+800 al km 13+700 se observa material granular (piedra) que sobresalen apreciablemente en la superficie de rodadura en afirmado</p> | <p>Entre las progresivas del km 14+440 al km 14+000 se observa material granular (piedra) que sobresalen apreciablemente en la superficie de rodadura en afirmado.</p> |

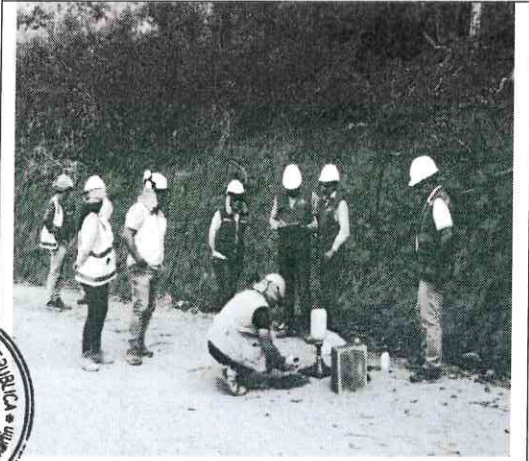
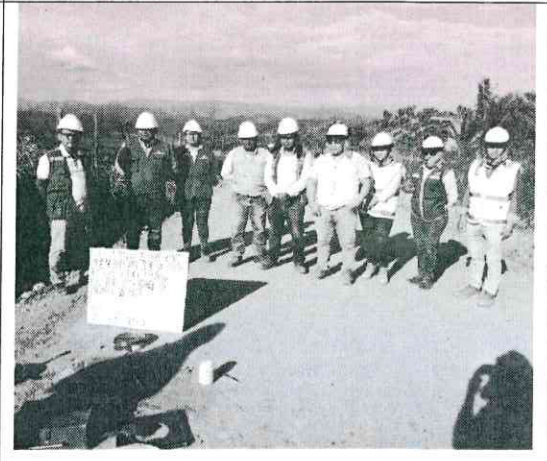
| Imagen n.º 17 | Imagen n.º 18 |

| Imagen n.º 17 | Imagen n.º 18 |
|---|---|
| <p>se constató el muestro de Densidad de Campo nivel Afirmado e= 20cm</p> | <p>Se evidencia en la progresiva km 0+140.00. se realizó la muestra de control de Densidad de campo, con un resultado de 92%.</p> |

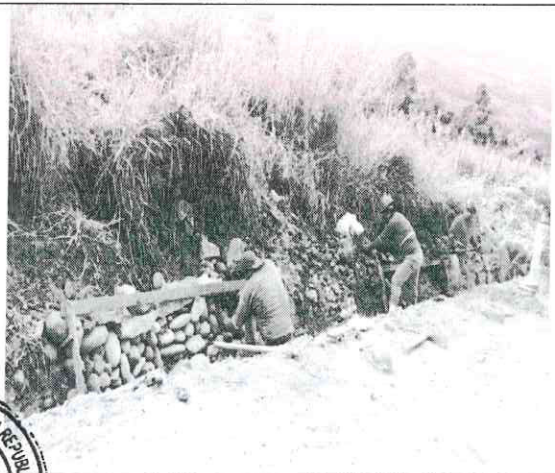
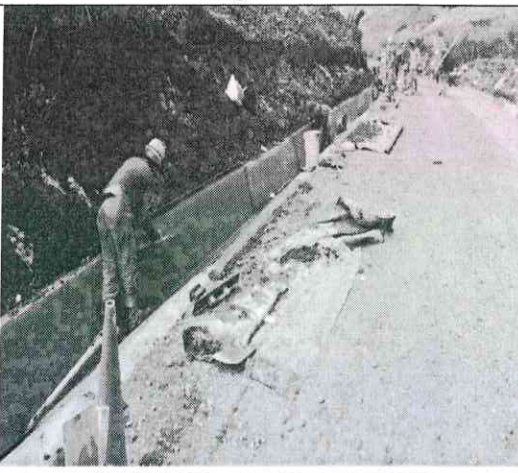
| Imagen n.º 19 | Imagen n.º 20 |
|---|---|
| <p>Visita de comisión de control a la obra, no se evidencia compactación en el suelo de fundación en la construcción de cunetas revestidas, en la progresiva km 15+220 al km 15+500.00.</p> | <p>Visita de comisión de control a la obra, se evidencia el concreto sobre material suelto, en la cuneta tipo V, en las progresivas o tramos km 15+220 lado derecho.</p> |

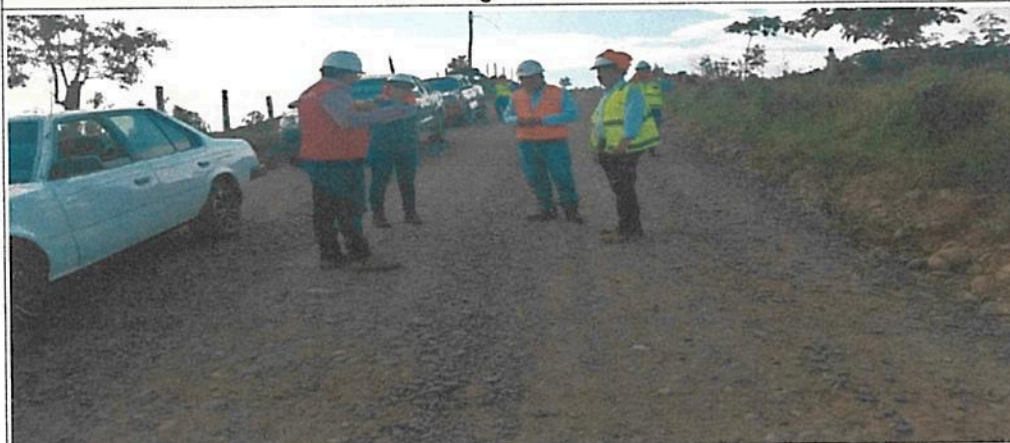
**Imagen n.º 01**

Entre las progresivas del km 23+360 al km 23+200 se observa material granular (piedra) que sobresalen apreciablemente en la superficie de rodadura en afirmado.

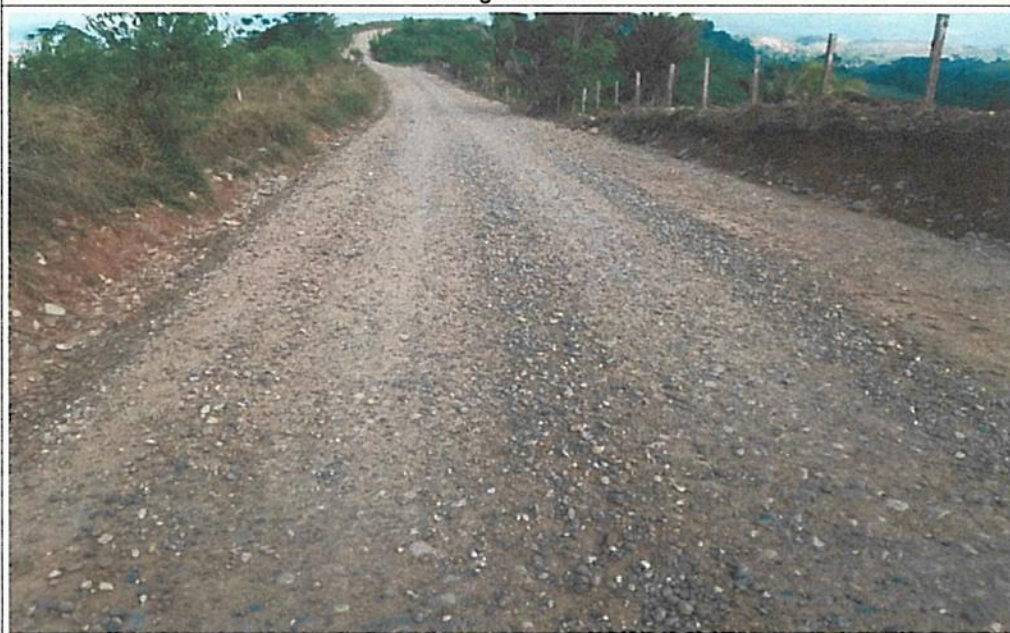
**Imagen n.º 02**

Entre las progresivas del km 23+000 al km 22+840 se observa material granular (piedra) que sobresalen apreciablemente en la superficie de rodadura en afirmado.

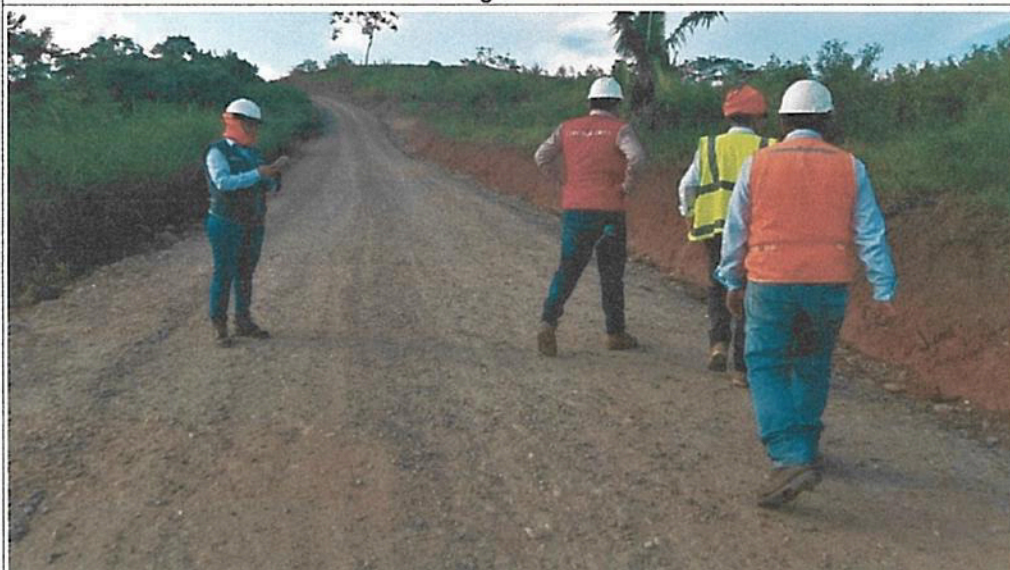
**Imagen n.º 03**

Entre las progresivas del km 22+820 al km 22+720 se observa material granular (piedra) que sobresalen apreciablemente en la superficie de rodadura en afirmado.

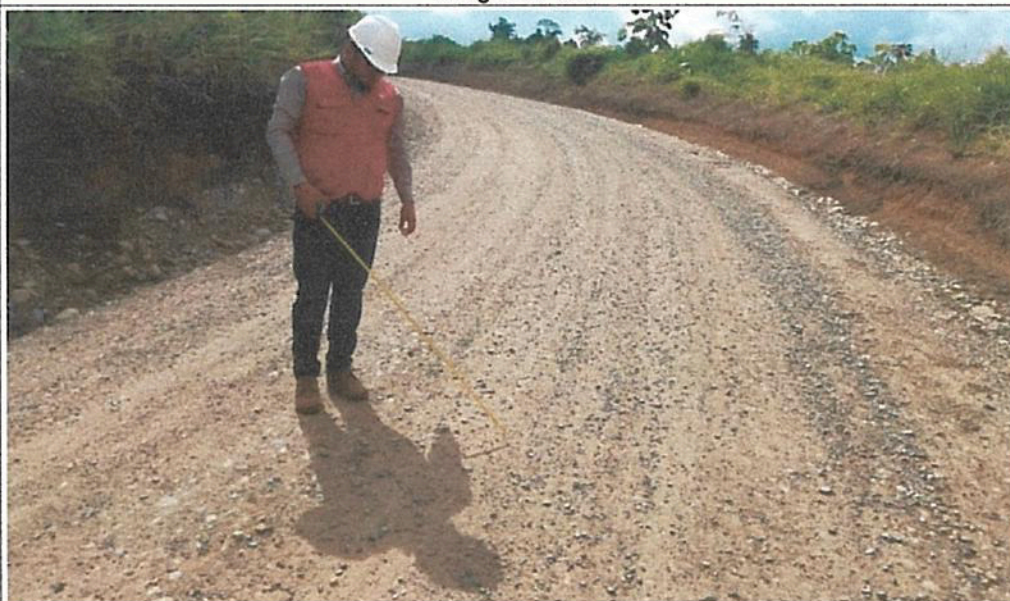
**Imagen n.º 04**

Entre las progresivas del km 20+880 al km 20+640 se observa material granular (piedra) que sobresalen apreciablemente en la superficie de rodadura en afirmado.

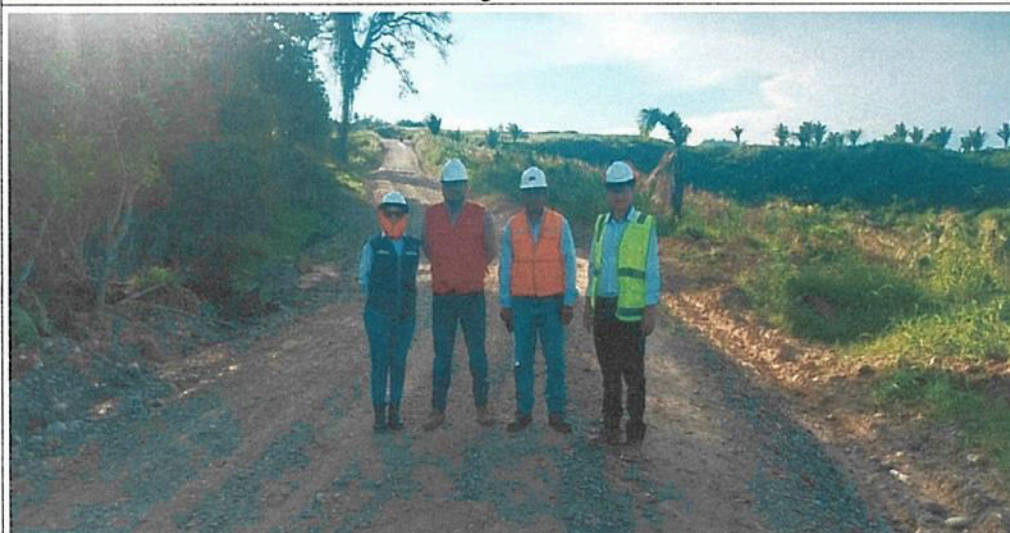
**Imagen n.º 05**

Entre las progresivas del km 20+160 al km 19+810 se observa material granular (piedra) que sobresalen apreciablemente en la superficie de rodadura en afirmado.

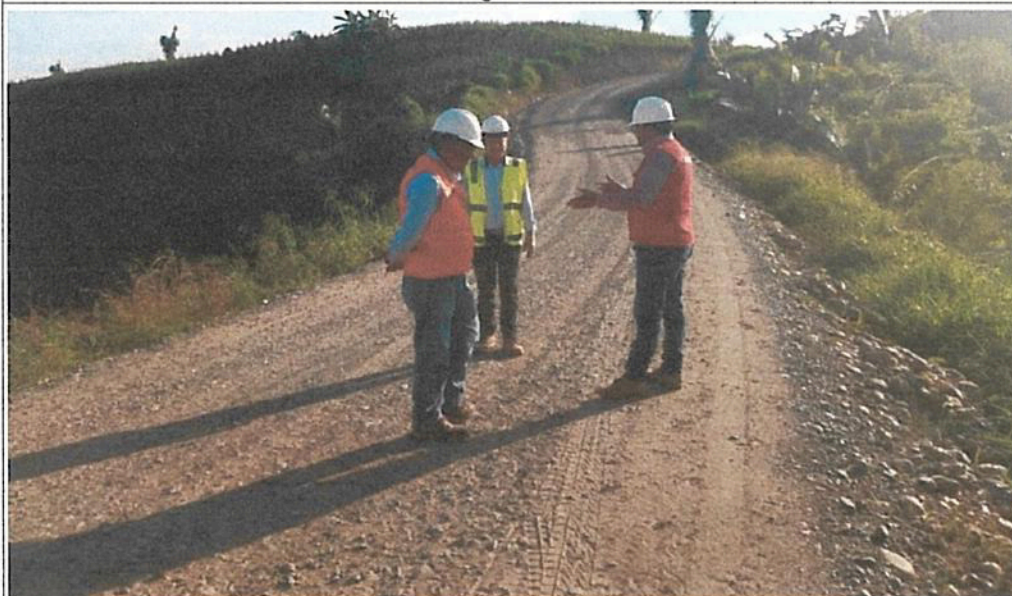
**Imagen n.º 06**

Entre las progresivas del km 19+720 al km 19+400 se observa material granular (piedra) que sobresalen apreciablemente en la superficie de rodadura en afirmado.

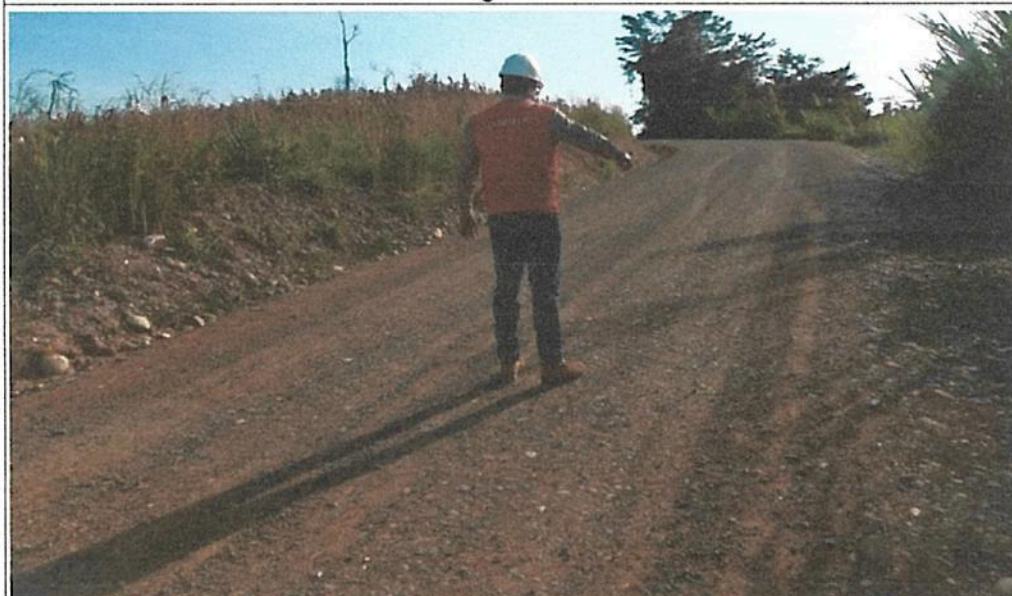
**Imagen n.º 07**

Entre las progresivas del km 18+460 al km 17+780 se observa material granular (piedra) que sobresalen apreciablemente en la superficie de rodadura en afirmado.

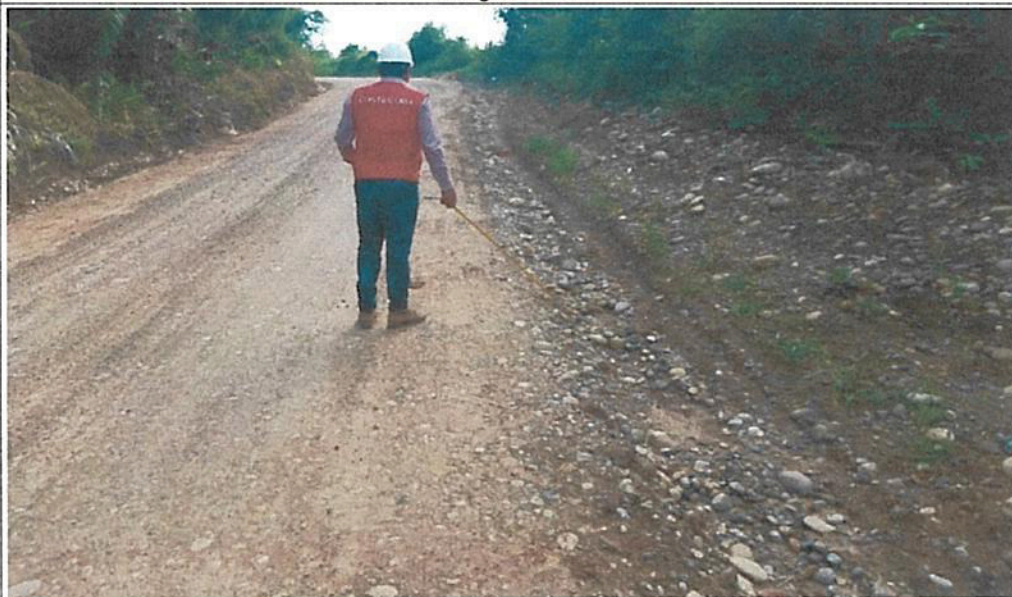
**Imagen n.º 08**

Entre las progresivas del km 14+440 al km 14+000 se observa material granular (piedra) que sobresalen apreciablemente en la superficie de rodadura en afirmado.

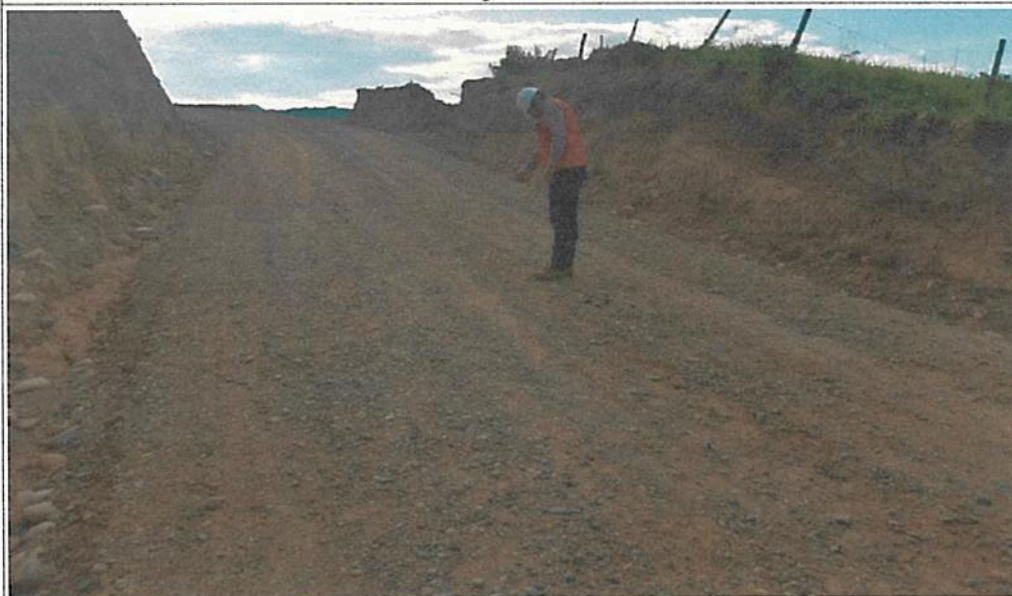
**Imagen n.º 09**

Entre las progresivas del km 13+800 al km 13+700 se observa material granular (piedra) que sobresalen apreciablemente en la superficie de rodadura en afirmado.

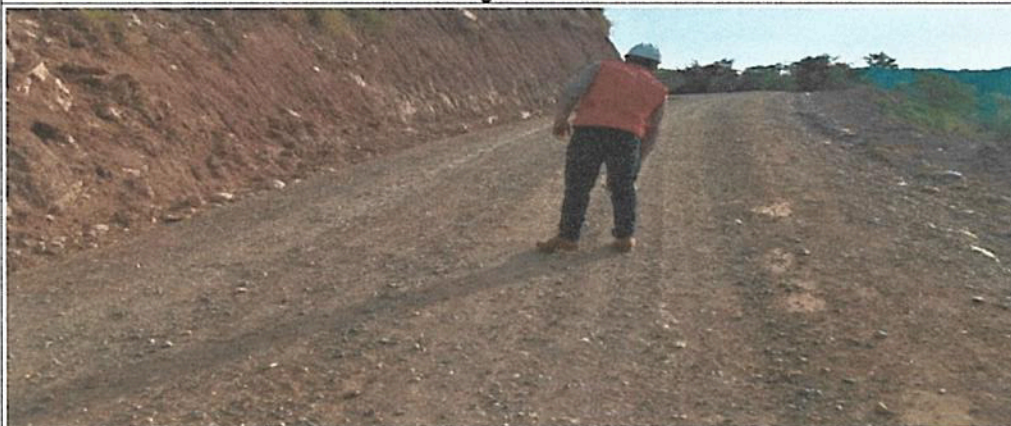
**Imagen n.º 10**

Entre las progresivas del km 13+580 al km 12+900 se observa material granular (piedra) que sobresalen apreciablemente en la superficie de rodadura en afirmado.

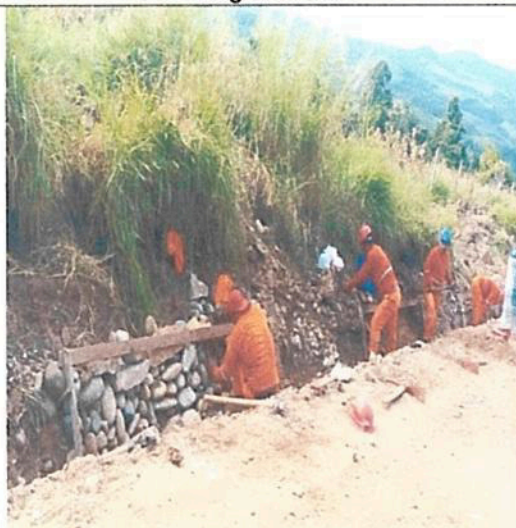
**Imagen n.º 11**

Visita de comisión de control a la obra, no se evidencia la compactación en el suelo de fundación en la Construcción de cunetas revestidas, en la progresiva km 15+220 al km 15+500.00

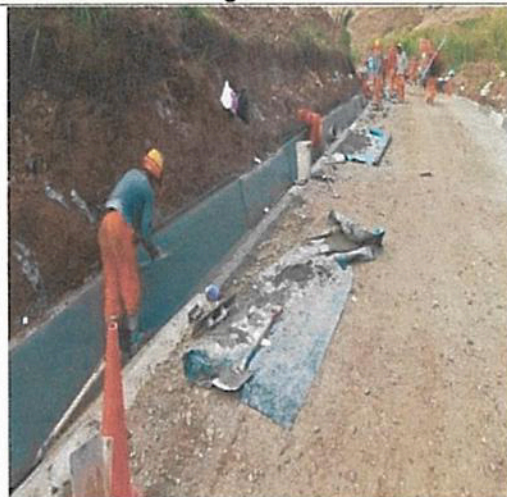
**Imagen n.º 12**

Visita de comisión de control a la obra, se evidencia el concreto sobre material suelto, en la cuneta tipo V, en las progresivas o tramos km 15+220 lado derecho.

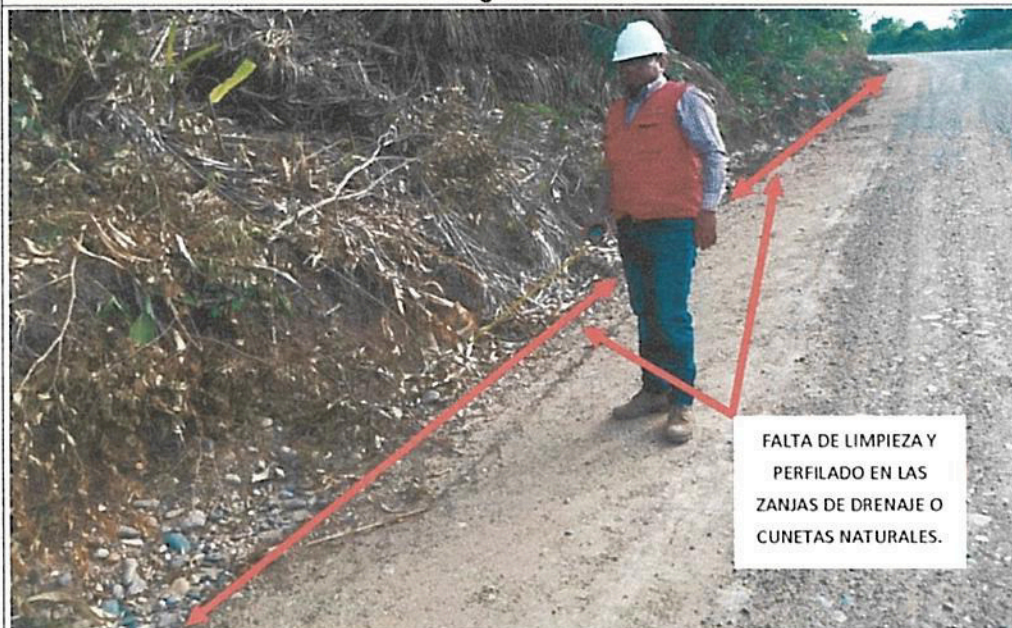
Imagen n.º 13

Del tramo 02: km 12+385 a km 25+328 se observa la falta de limpieza y perfilado en las zanjas de drenaje o cunetas naturales para un adecuado drenaje superficial.

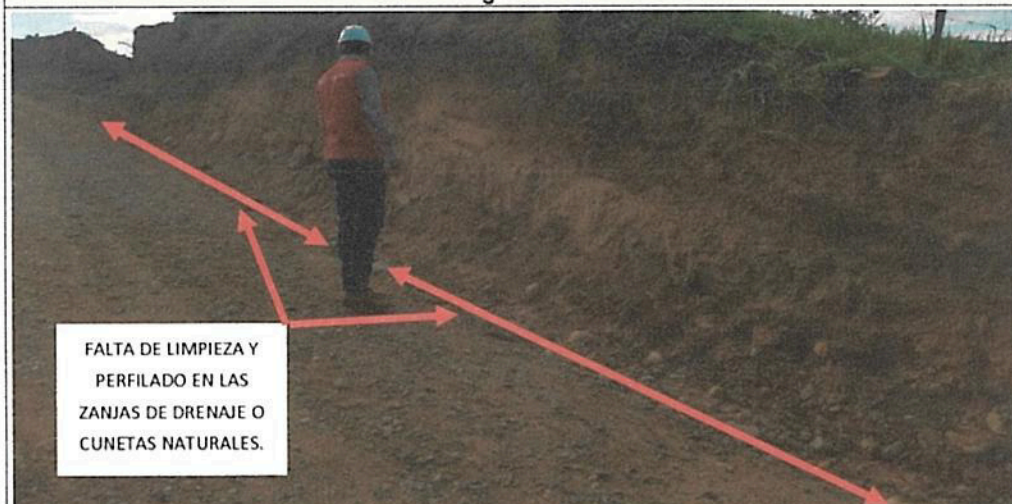
Imagen n.º 14

Del tramo 02: km 12+385 a km 25+328 se observa la falta de perfilado en las zanjas de drenaje o cunetas naturales para un adecuado drenaje superficial.

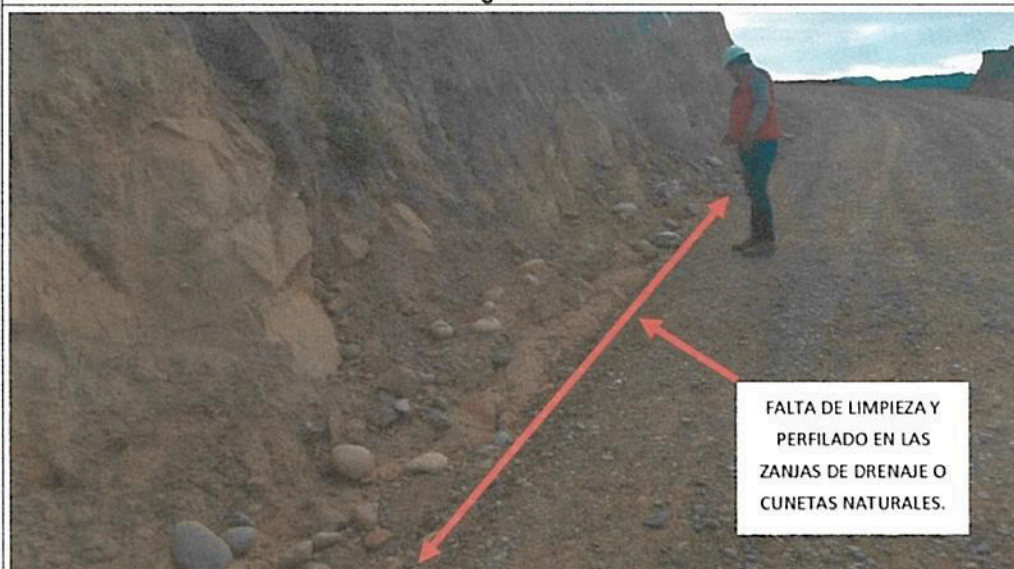
**Imagen n.º 15**

Del tramo 02: km 12+385 a km 25+328 se observa la falta de perfilado en las zanjaz de drenaje o cunetas naturales para un adecuado drenaje superficial.

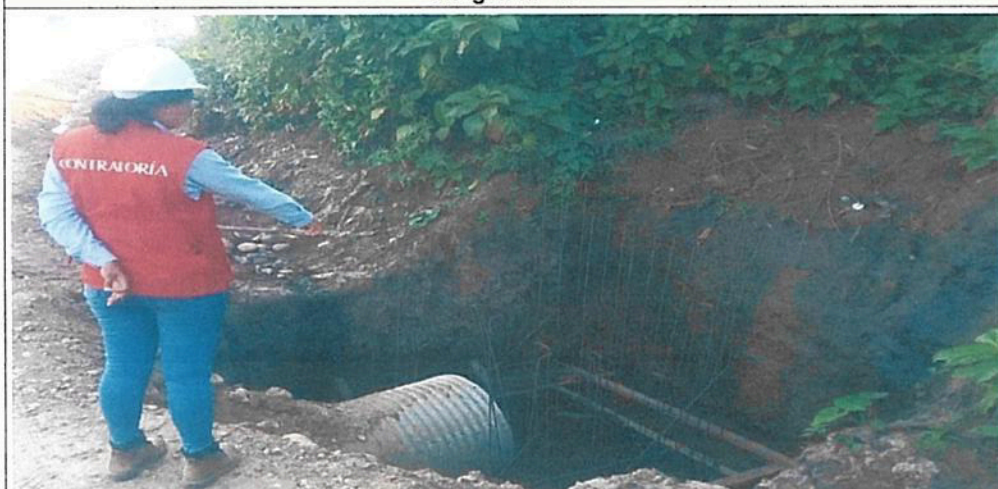
**Imagen n.º 16**

Del tramo 02: km 20+540 la comisión de control evidencia la estructura de acero de la alcantarilla tipo TMC con presencia de agua servida y escorrentía de agua de cauce natural.

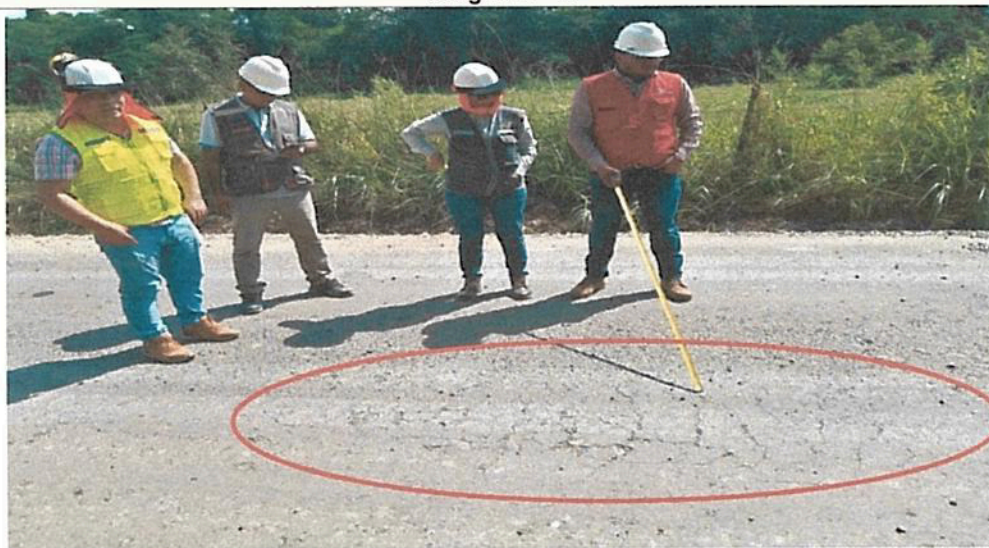
**Imagen n.º 17**

Visita de Comisión de control a la obra, se evidencia en la progresiva del km 0+644.00 al km 0+780.00, grietas y fisuras a nivel de imprimación asfáltica; asimismo, presenta bacheos.

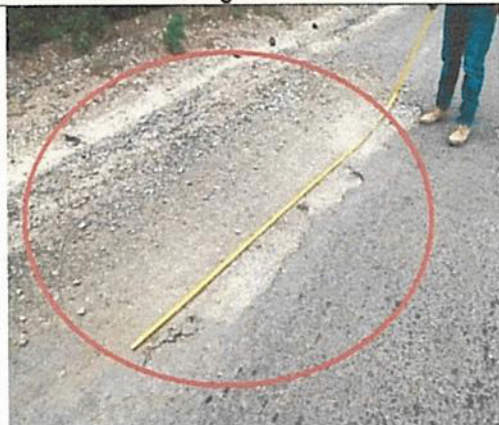
**Imagen n.º 17**

La comisión de control, evidencia en la progresiva km 2+300.00 al km 3+00.00 bacheos de grandes áreas, asimismo se observa el deterioro de la imprimación asfáltica.

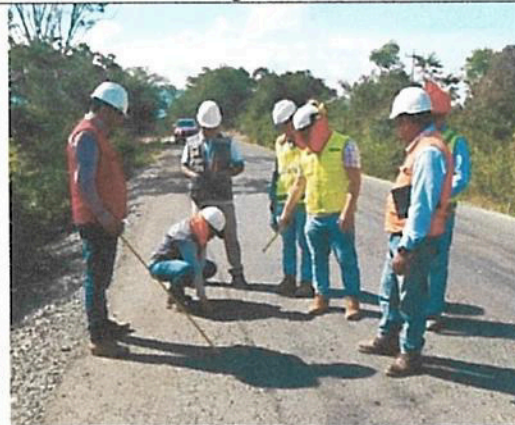
**Imagen n.º 18**

La comisión de control, evidencia con el personal de la contratista en la progresiva km 1+160.00 al km 1+180.00 se presenta grietas y bacheos nivel de imprimación asfáltica.

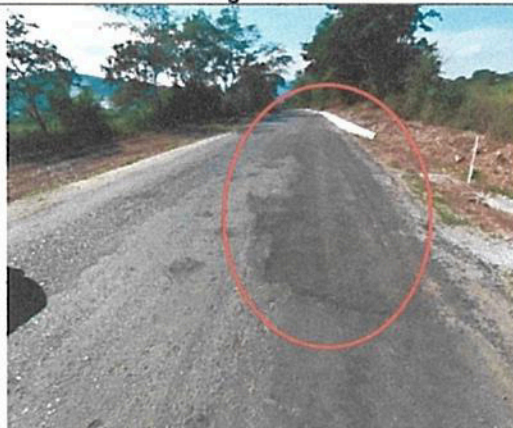
**Imagen n.º 19**

Se visualiza a nivel de imprimación asfáltica el deterioro dejando bacheos en el tramo 01, lo cual se solicita a la supervisión tomar medidas.

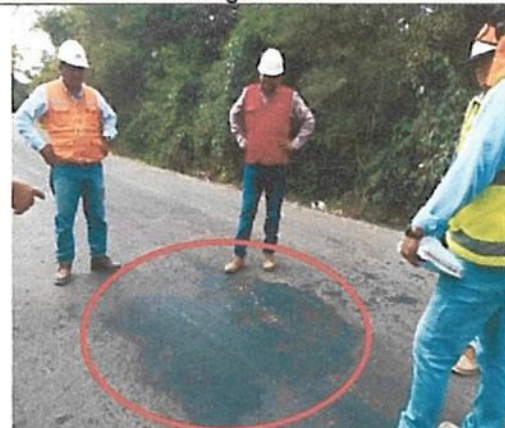
**Imagen n.º 20**

Vista de comisión de control a la obra, se evidencia el sellado de bacheos con emulsión asfáltica.

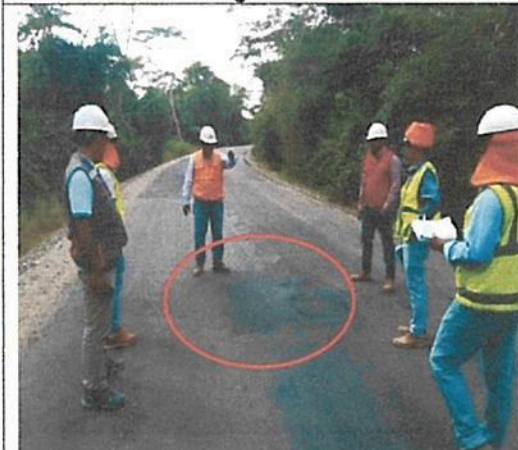
**Imagen n.º 21**

Vista de comisión de control a la obra, se evidencia sellado de bacheos con emulsión asfáltica, es responsabilidad de la supervisión tomar las medidas.

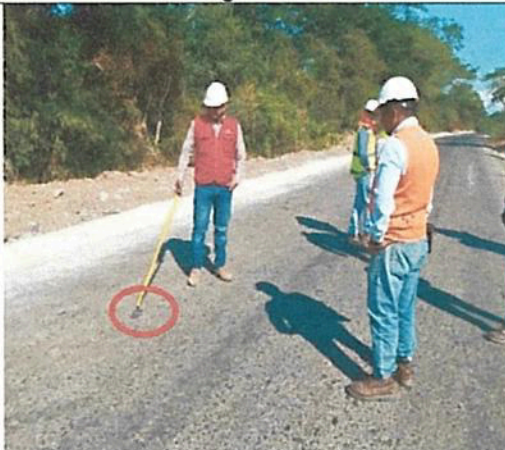
**Imagen n.º 22**

Vista de comisión de control a la obra, se evidencia piedras mayor a 2 pulgadas a nivel de base.

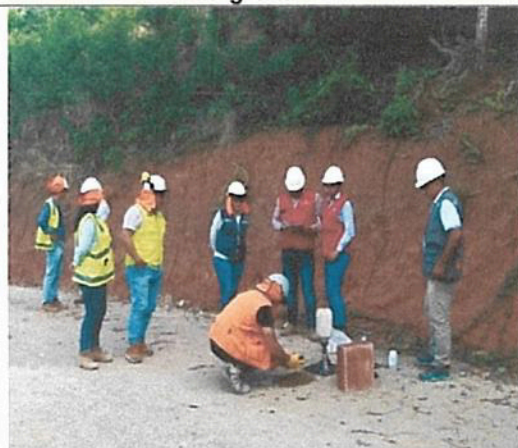
**Imagen n.º 23**

se constató el muestro de Densidad de Campo nivel Afirmado e= 20cm

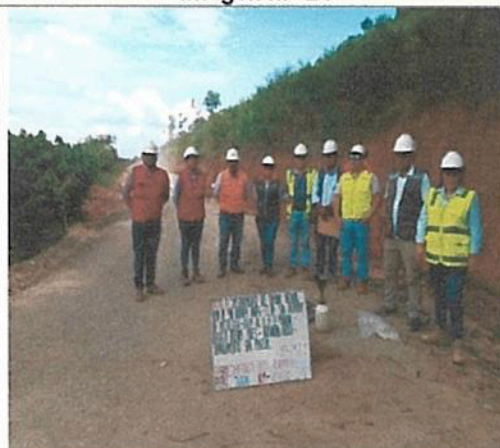
**Imagen n.º 24**

Se evidencia en la progresiva km 21+620.00. se realizó la muestra de control de Densidad de campo, con un resultado de 105.97%

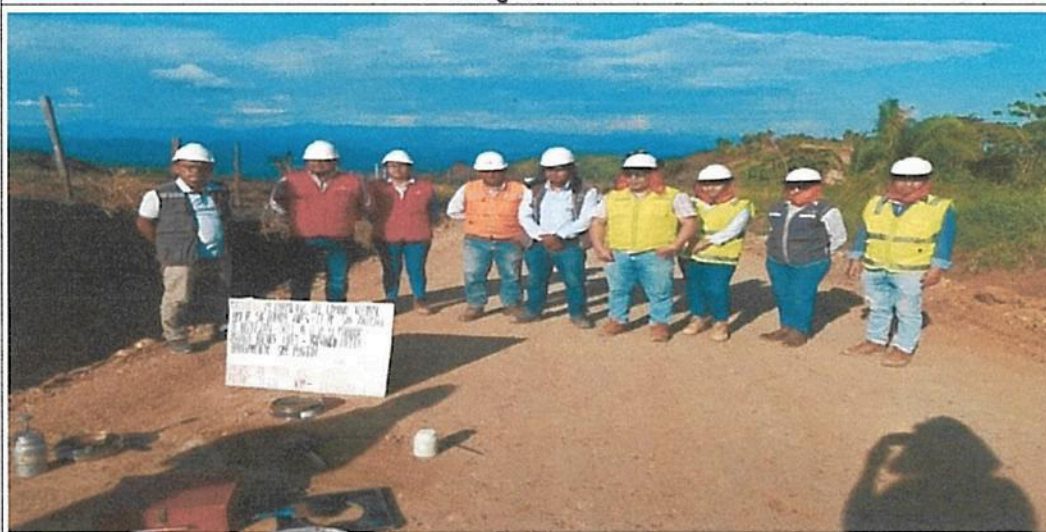
**Imagen n.º 25**

Se evidencia en la progresiva km 18+800.00 se realizó la muestra de control de Densidad de campo, con un resultado de 95.97%.
