INFORME DE HITO DE CONTROL
N° 23624-2023-CG/GRSM-SCC

OBRA: “MEJORAMIENTO DEL SISTEMA DE RIEGO 10 DE OCTUBRE, DISTRITO DE SORITOR – MOYOBAMBA – SAN MARTÍN”, CON CUI N° 2237894

HITO DE CONTROL N° 2 – EJECUCIÓN DE LA OBRA Y REVISIÓN DE LA VALORIZACIÓN AL MES DE SETIEMBRE DEL 2023.

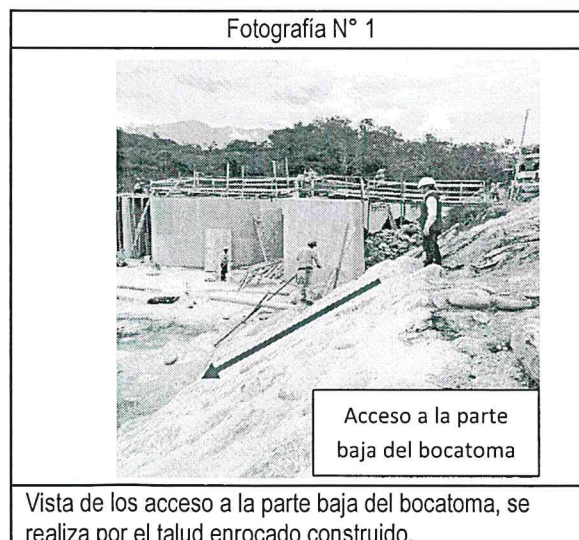
- *Se evidencia deficiencias en los accesos a la parte baja de la bocatoma, el personal realiza el descenso a dicha área de trabajo por el talud enrocado que se cuenta. Además, se observa materiales como fierros y tuberías de PVC en la intemperie lo que puede afectar las propiedades de dichos elementos. Asimismo, se pudo evidenciar en obra que se cuenta con 4 baños móviles para uso del personal.*

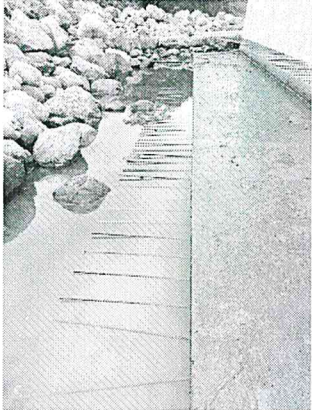
- Se puede observar acero de la estructura del bocatoma en contacto con el agua y sin medidas de seguridad.

<p>Se observa el acero en contacto con agua, el cual ya presenta óxido.</p>	<p>Se observa acero sin protección de seguridad colectiva (capuchones).</p>

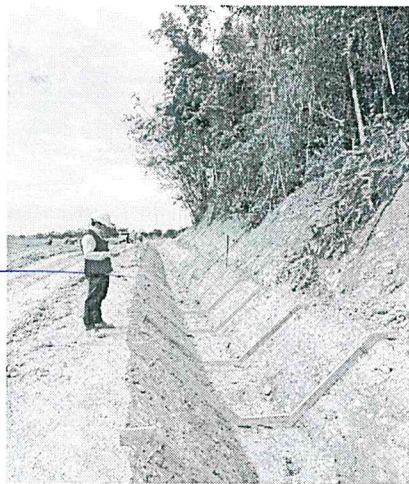
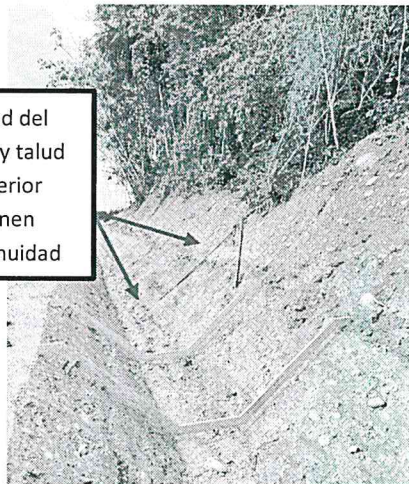
Fotografía N° 13	Fotografía N° 14

- Se evidencia en el km 4+270 el talud del canal tiene una continuidad con el talud exterior:

<p>Se observa el talud del canal de manera continua con el talud exterior.</p>	<p>Se observa el talud del canal de manera continua con el talud exterior, sin espacio de retiro.</p>

- En los km 4+270 y 4+750 no se desarrollo la partida Corte de Material Suelto como indican los planos, donde observamos que se debe de contar con 1.00 m de retiro a ambos lados del canal, los cuales serán los caminos de vigilancia.

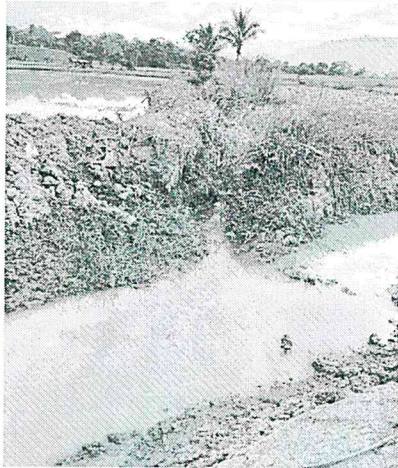
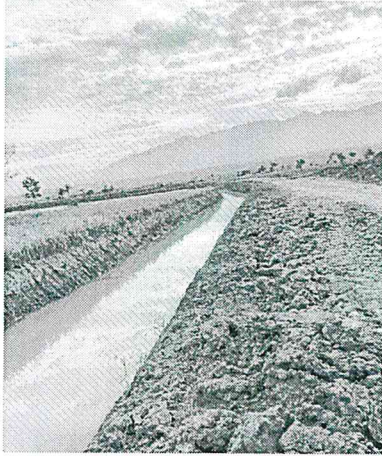
Fotografía N° 23	Fotografía N° 24

- Se evidencia que desde el km 8+000 al km 8+100 la zanja de canal cuenta con presencia constante de agua, en el cual sigue ingresando pequeños canales que se conectan desde los sembríos aledaños. A partir de aquí se está colocando una cama de bolonería y sobre esto se está colocando el material de préstamo para la conformación de las plataformas.

<p>Se observa el ingreso de flujo de agua de pequeños canales de sembríos aledaños. Km 8+020.</p>	<p>Se observa zanja de canal con presencia de agua. Km 8+040.</p>

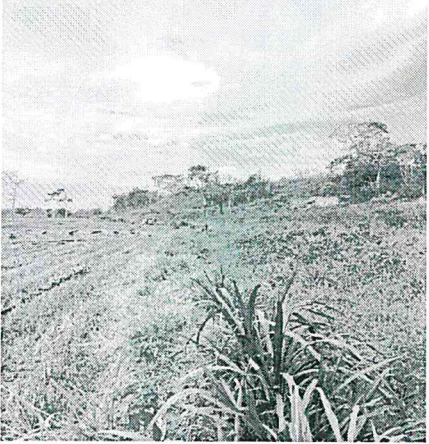
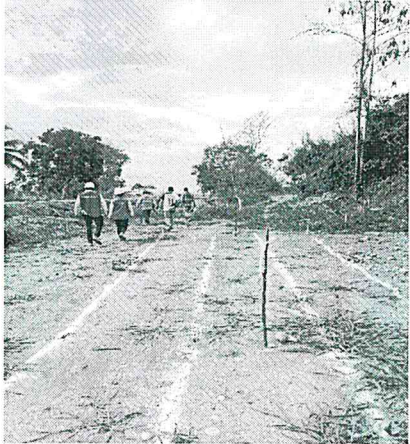
Fotografía N° 27	Fotografía N° 28

<p>Vista de canal donde falta realizar actividades de corte de material. Km 8+900</p>	<p>Vista de km 9+590 del canal, donde se realizo el trazo del mismo.</p>

- Desde el km 8+800 al km 9+600 no se realizo actividades de Movimientos de tierra, tales como Corte de material suelto y Conformación de plataforma de canal con préstamo de cantera, dichas partidas están valorizadas en su totalidad en la valorización N° 4 del mes de setiembre de 2023.

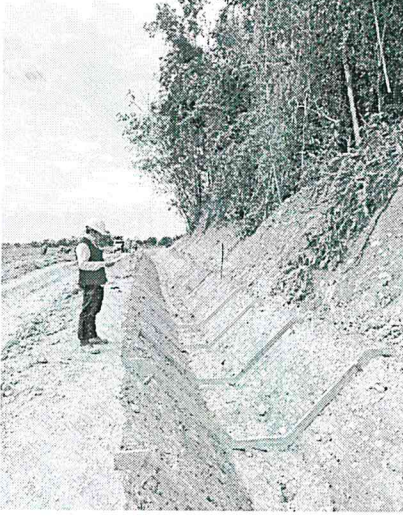
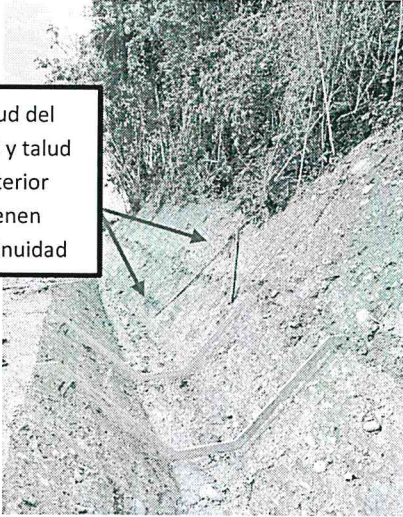
Fotografía N° 13	Fotografía N° 14

<div data-bbox="799 456 975 645" style="border: 1px solid black; padding: 5px; width: fit-content;"> <p>Talud del canal y talud exterior tienen continuidad</p> </div>
<p>Se observa el talud del canal de manera continua con el talud exterior.</p>	<p>Se observa el talud del canal de manera continua con el talud exterior, sin espacio de retiro.</p>

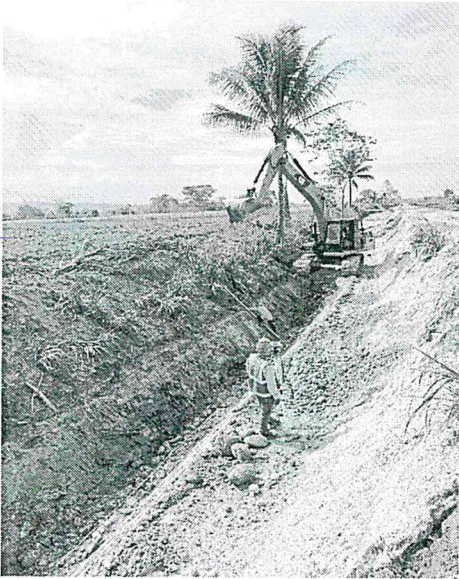
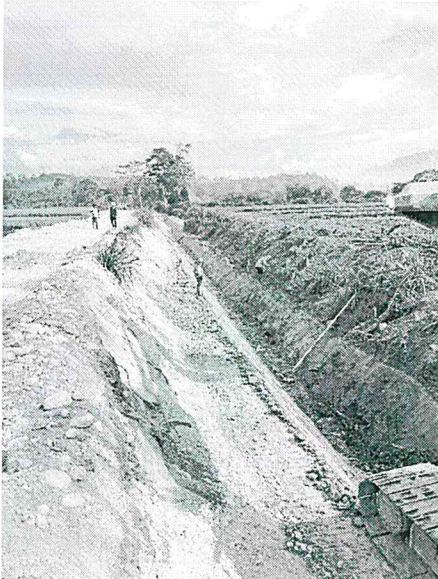
Fotografía N° 17	Fotografía N° 18

- Se evidenció los trabajos de excavación de caja de canal con retroexcavadora en el km 4+750, junto con la cuadrilla topográfica. Asimismo, se puede observar que el talud interior del canal y el talud externo se encuentran casi con la misma pendiente y cuenta con mínimo retiro. Tal como se muestra en la fotografía N° 17 y 18.

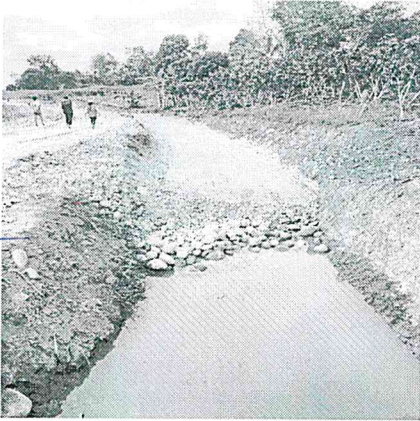
Fotografía N° 25	Fotografía N° 26

<p>Se observa agua estancada en la zanja de canal, además material granular compactado.</p>	<p>Se observa la conformación de plataforma de canal y de carreta de acceso con material de préstamo.</p>
