INFORME DE HITO DE CONTROL N° 29378-2023-CG/GRSM-SCC

SALDO DE OBRA DEL PROYECTO "CONSTRUCCIÓN Y MEJORAMIENTO DEL SISTEMA DE AGUA POTABLE Y ALCANTARILLADO DE LAS COMUNIDADES NATIVAS, DISTRITO DE AWAJÚN, PROVINCIA DE RIOJA, DEPARTAMENTO DE SAN MARTIN" CÓDIGO ÚNICO DE INVERSIONES N.º 2124120

HITO DE CONTROL N° 2 – EJECUCIÓN CONTRACTUAL Y REVISIÓN DE LA VALORIZACIÓN MES NOVIEMBRE DE 2023

MOYOBAMBA, 20 DE DICIEMBRE DE 2023

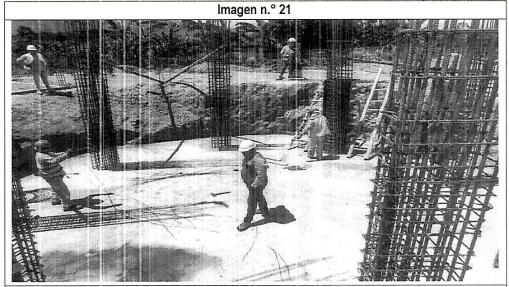
Visita de comisión de control a la obra en presencia de la supervisión, residencia y encargado de la municipalidad, área de ejecución de Reservorio de 75m3.

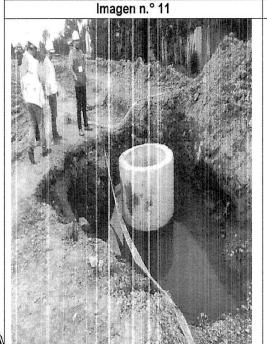
Durante el recorrido de la inspección física, se identificaron la realización de trabajos de movimiento de tierra, construcción de buzones de concreto e instalación de tuberías, observando la ausencia de señalización (preventiva e informativa) en las zonas de trabajo como áreas de circulación de personal y maquinarias de la obra; asimismo no se evidencia señalización respectiva, conos, cintas preventivas, tal como se muestra en las siguientes imágenes:

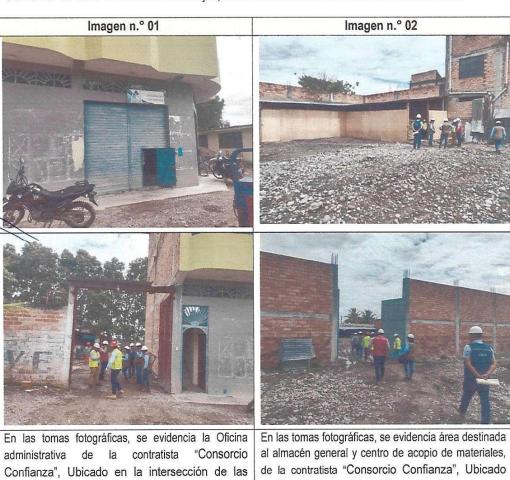
Durante el recorrido de la inspección física a la obra se ha evidenciado la zona donde viene operando el almacén, centro de acopio, y Oficina administrativa de la Contratista "Consorcio Confianza" ubicado en el distrito de Awajun, la situación descrita se evidencia a continuación:

En la toma fotográfica, se evidencia local existente de mampostería de ladrillo, piso de cemento pulido y cobertura liviana de calamina, utilizado para almacén de materiales

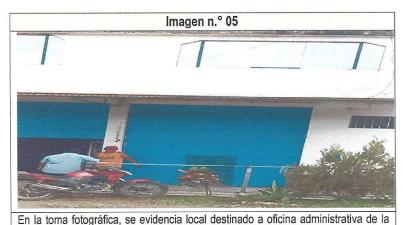
Qurante el recorrido de la inspección física a la obra se ha evidenciado la infraestructura donde viene operando la Oficina administrativa de la Supervisión "Consorcio Consultoría Rioja" ubicado en el distrito de Awajun, la situación descrita se evidencia a continuación:

supervisión, ubicado en Calles Francisco Cahuasa del distrito de Awajun.

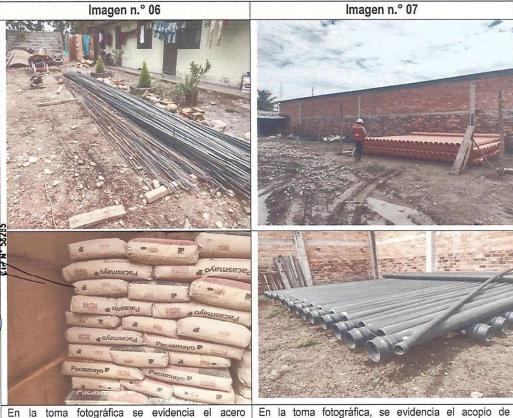
corrugado de grado 60 expuesto al intemperismo, así mismo el apilamiento del cementro Pacasmayo

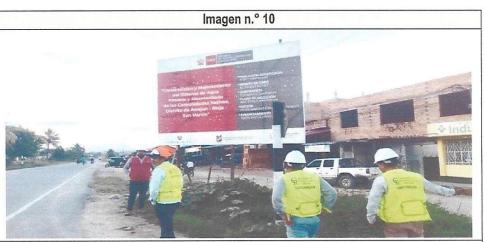
En la toma fotográfica se evidencia el cartel de Obra, ubicado en eñ frontis de la carretera Fernando Belaunde Terry

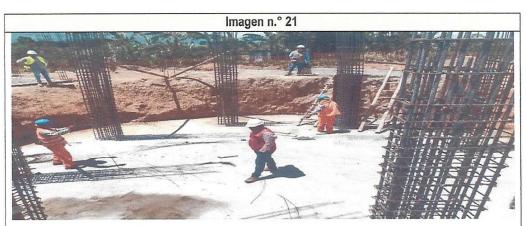
Durante la inspección física, se evidencia el proceso de ejecución del reservorio de 75 m3 en la CC.NN Rio Soritor, identificando que la platea de cimentación de vaciado con concreto presenta fisuras, asimismo se puede visualizar rebabas de concreto en los aceros, Además se viene realizando los encofrados de las columnas tipo T, tal como se muestra en las siguientes imágenes:

Visita de comisión de control a la obra en presencia de la supervisión, residencia y encargado de la municipalidad, área de ejecución de Reservorio de 75m3.
