**INFORME DE HITO DE CONTROL**  
**N° 11251-2023-CG/GRJU-SCC**

**PROYECTO “MEJORAMIENTO DE LOS SERVICIOS DE  
SALUD DEL HOSPITAL DE APOYO MANUEL HIGA  
ARAKAKI, DISTRITO DE SATIPO, PROVINCIA DE SATIPO,  
DEPARTAMENTO DE JUNÍN”**

**HITO DE CONTROL N° 2 – PARALIZACIÓN DE OBRA**

**HUANCAYO, 19 DE MAYO DE 2023**

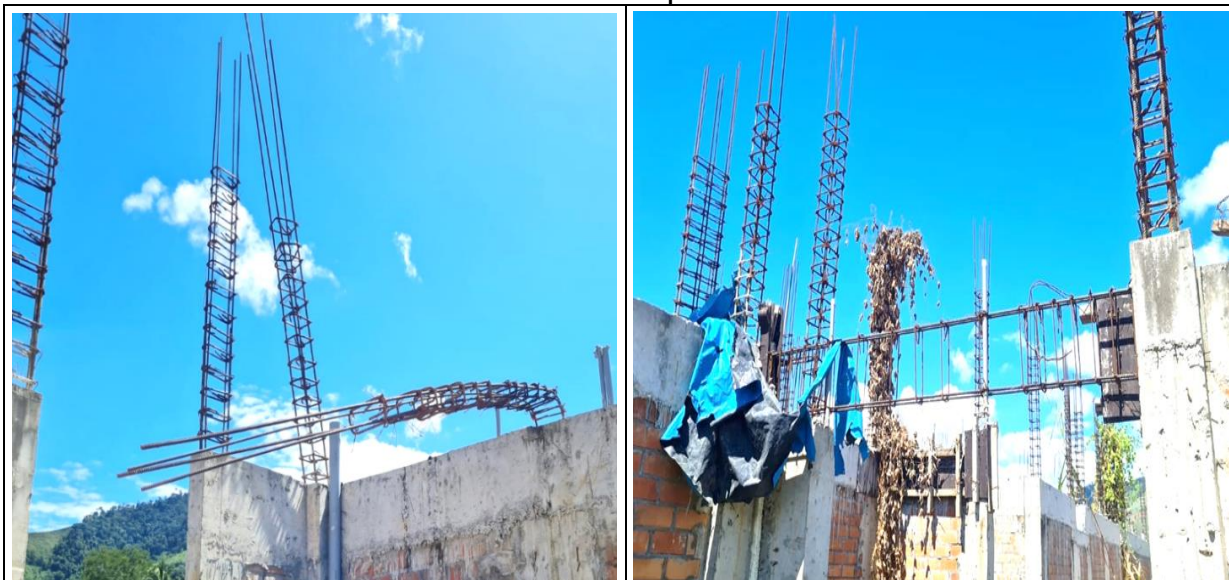
**Imágenes n.ºs 9 y 10**  
**Aceros del bloque "I"**

**Descripción:** Acero oxidado en bloque "I" además de presencia de torsión en acero de columnas.  
**Fecha:** 04/05/2023

De lo observado en las imágenes antes expuestas, se advierte que en los bloques "A1, D', H, I y J" los aceros se encuentran en proceso de oxidación siendo esto un desarrollo de deterioro o desgaste del material, y de continuar en este proceso no cumpliría con las condiciones estipuladas en el 7.4.2 del numeral 7.4 Condiciones de la superficie del refuerzo del capítulo 7 de la Norma E.060 Concreto Armado del Reglamento Nacional de Edificaciones, que estipula que, de no alcanzarse las dimensiones mínimas después del limpiado, este será considerado no aceptable, tal como señala a continuación: que señala:

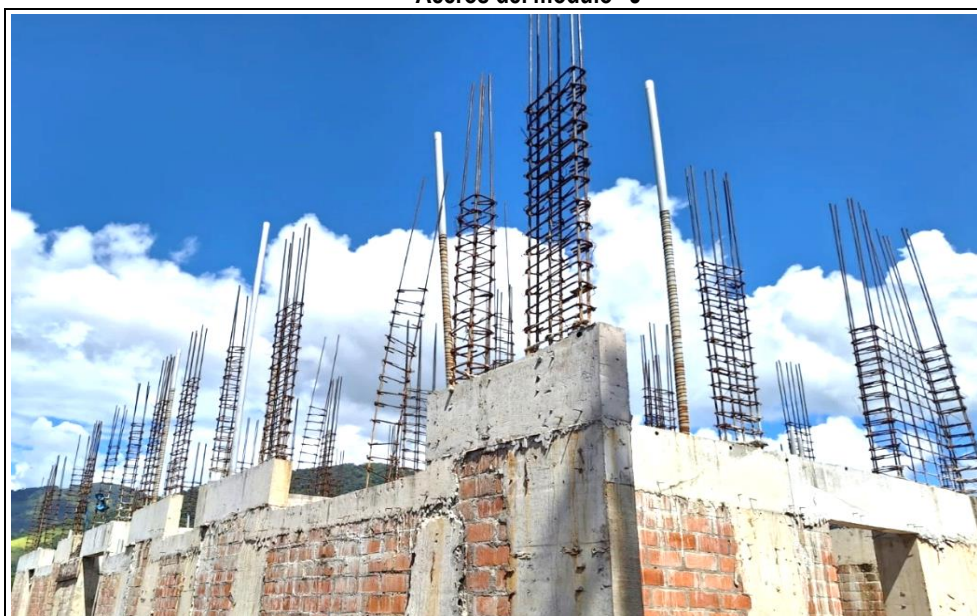
**Imagen n.º 11**  
**Aceros del módulo "J"**

- En el módulo "J" se evidenció oxido en el acero de refuerzo correspondiente a columnas de confinamiento y amarre, tal como se observa en las imágenes siguientes:

**Descripción:** Acero corroído en columnas del módulo "J"  
**Fecha:** 04/05/2023

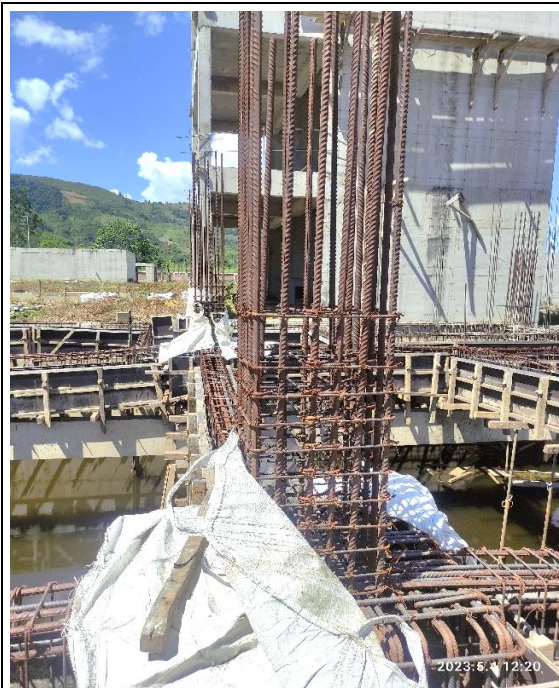
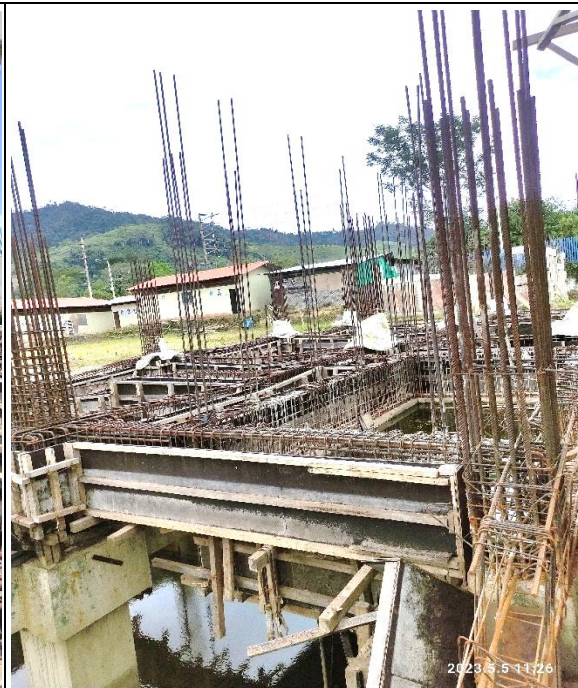
**Imágenes n.ºs 12 y 13**  
**Aceros del módulo "A1"**

- En el módulo "A1" se evidenció oxido en el acero de refuerzo correspondiente a las vigas y columnas, tal como se observa en las imágenes siguientes:

**Descripción:** Acero corroído en vigas y columnas del módulo "A1"  
**Fecha:** 05/05/2023

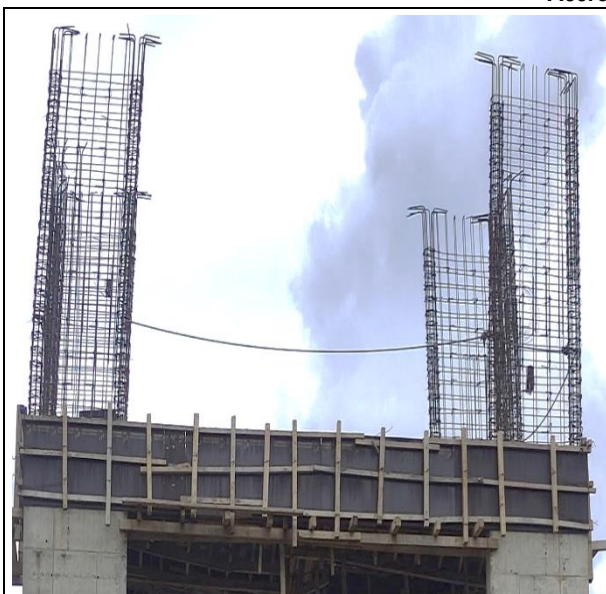
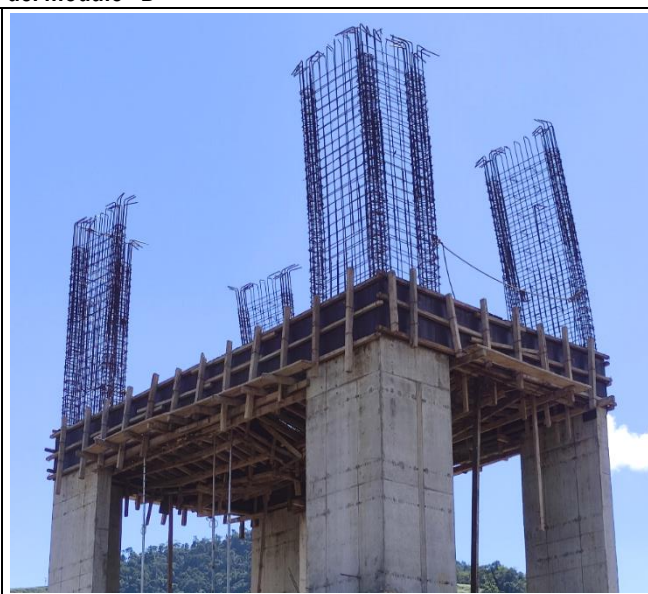
**Imágenes n.ºs 14 y 15**  
**Aceros del módulo "D"**

- En el módulo "D" se evidenció oxido en el acero de refuerzo correspondiente a placas, tal como se observa en las imágenes siguientes:

**Descripción:** Acero corroído en placas del módulo "D"  
**Fecha:** 04/05/2023

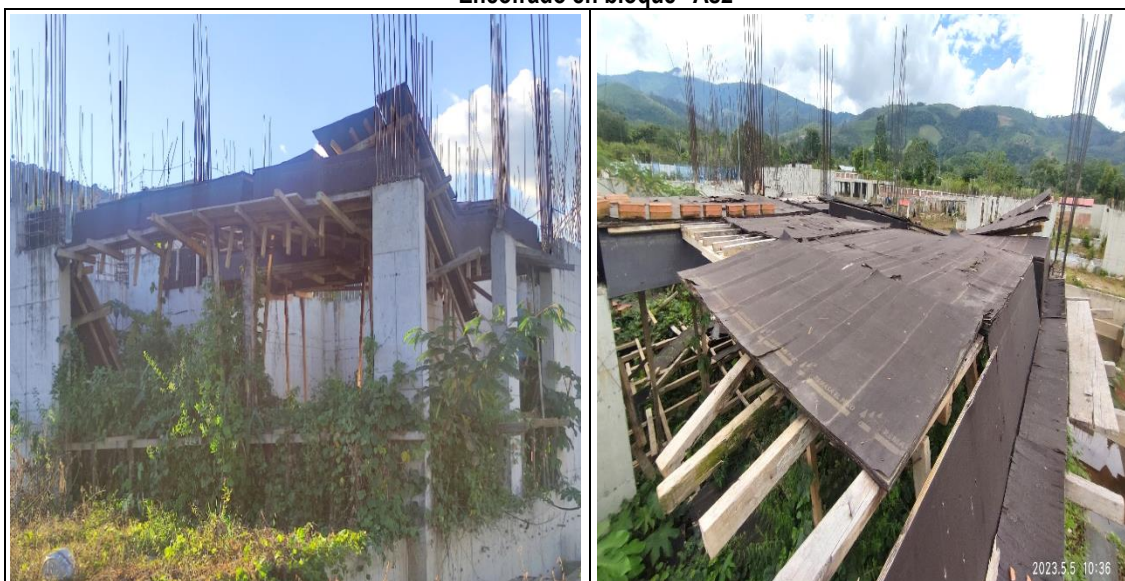
**Imágenes n.ºs 16 y 17**  
**Encofrado en bloque “As2”**

**Descripción:** Encofrado de losa aligerada colapsado en bloque “As2”  
**Fecha:** 05/05/2023

Como se observa, en los encofrados de las vigas de los bloques “A1, As2, D” habrían quedado inutilizables en obra, estos defectos contravendrían la especificación técnica de la partida 02.03.08.01.02. ENCONFRADO Y DESENCOFADO NORMAL VIGAS del expediente técnico que indica que las caras laterales deberán guardar verticalidad alineamiento y ancho constante, tal como se detalla a continuación:

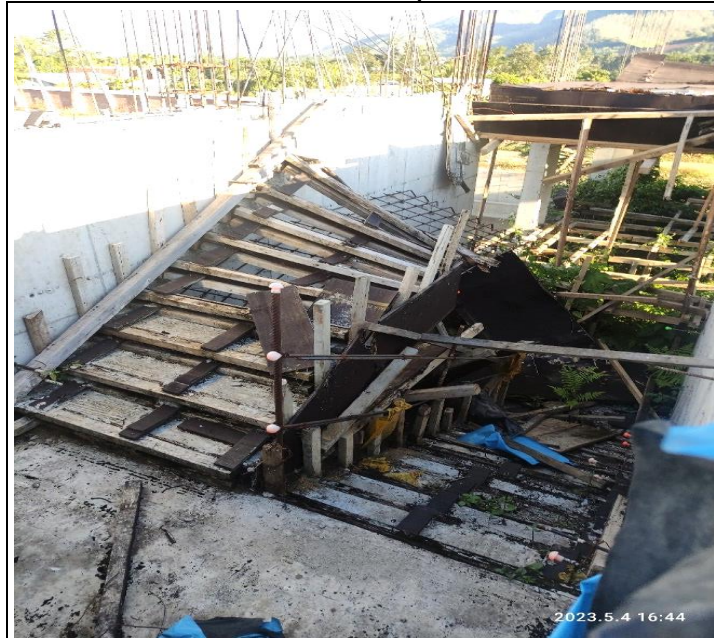
**Imagen n.º 18**  
**Encofrado en bloque “As2”**

- En el bloque “As2” se evidenció encofrado de caja de escaleras colapsado, tal como se observa en la imagen siguiente:

**Descripción:** Encofrado de caja de escaleras colapsado en bloque “As2”  
**Fecha:** 04/05/2023

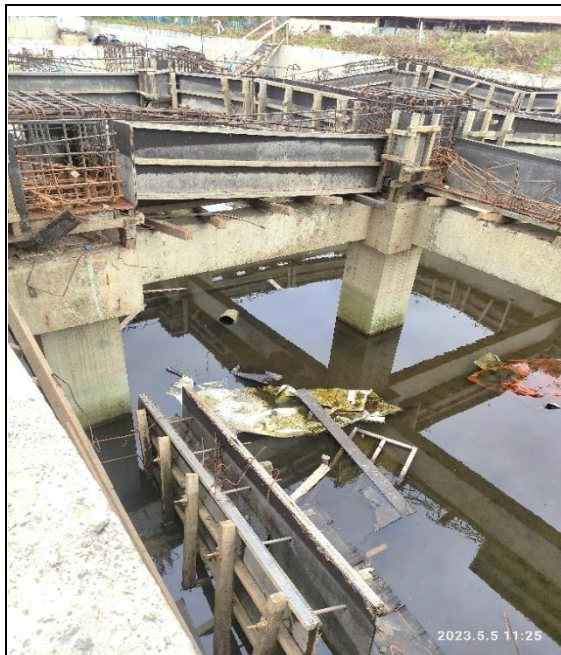
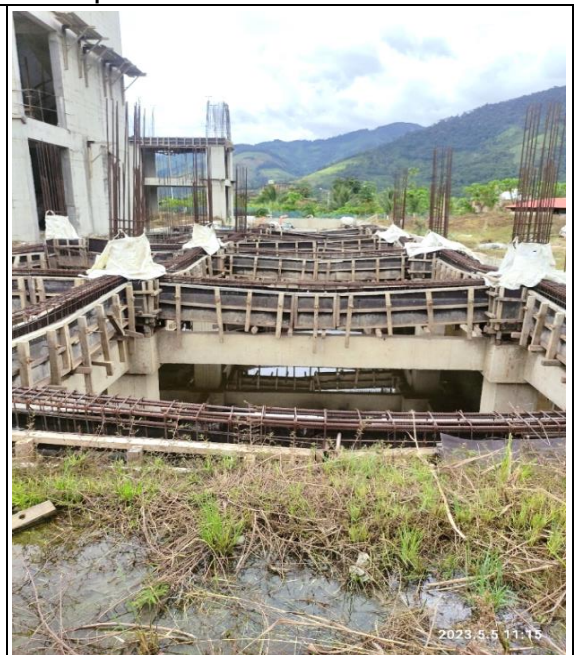
**Imágenes n.ºs 19 y 20**  
**Encofrado en bloque “A1”**

- En el bloque “A1” se evidenció encofrado de vigas colapsado, tal como se observa en la imagen siguiente:

**Descripción:** Encofrado de vigas colapsado en bloque “A1”  
**Fecha:** 05/05/2023

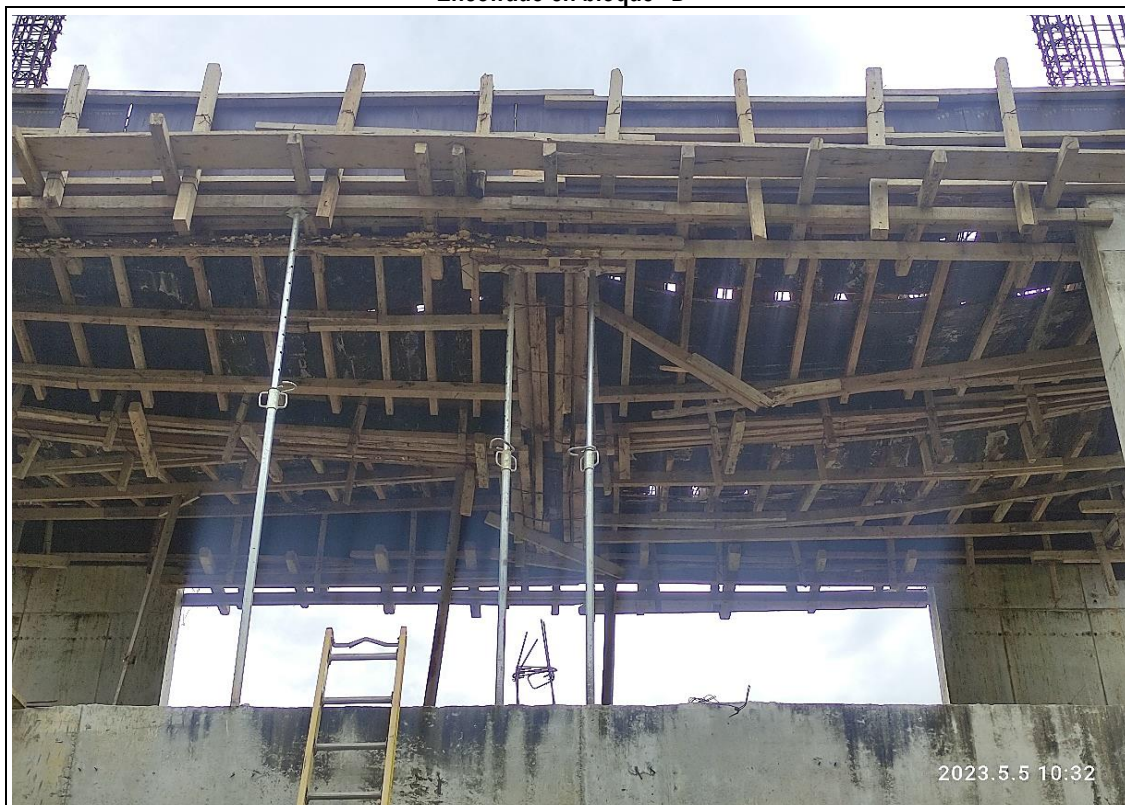
**Imagen n.º 21**  
**Encofrado en bloque “D”**

- En el bloque “D” se evidenció encofrado de losa aligerada perdió horizontalidad y con ausencia de pies derechos, tal como se observa en la imagen siguiente:

**Descripción:** Encofrado de losa aligerada perdió horizontalidad y con ausencia de pies derechos en bloque “D”.  
**Fecha:** 05/05/2023

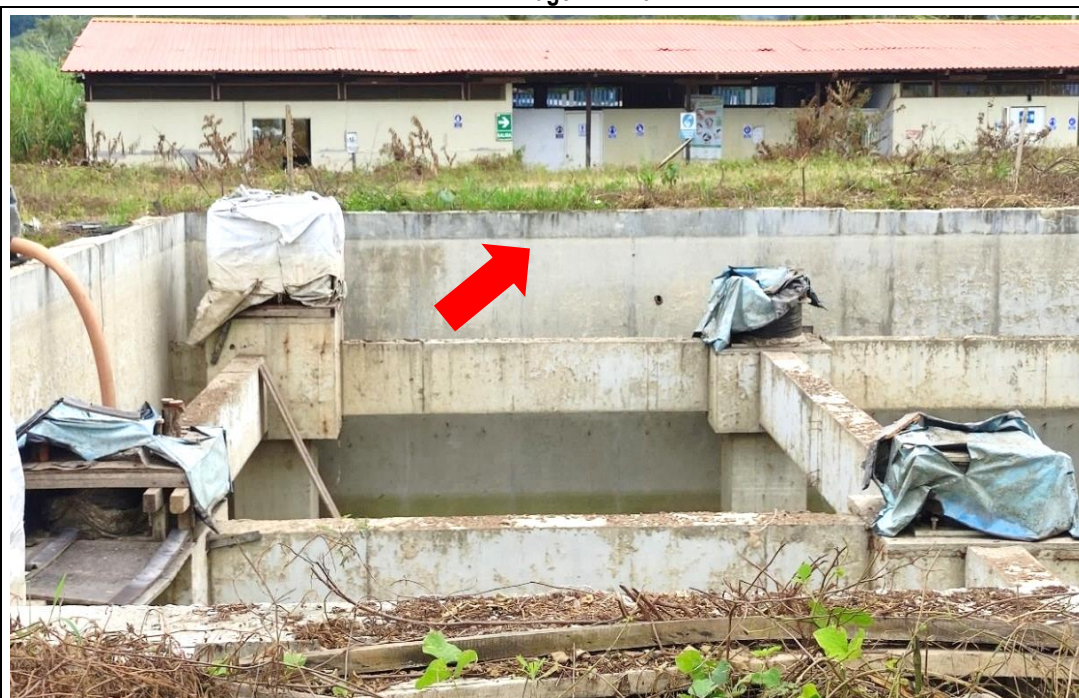
Imagen n.º 26

**Descripción:** Cimentación de bloque "A2" donde se observa huella de empozamiento de agua que mantenía sumergido a aisladores y deslizadores sísmicos.

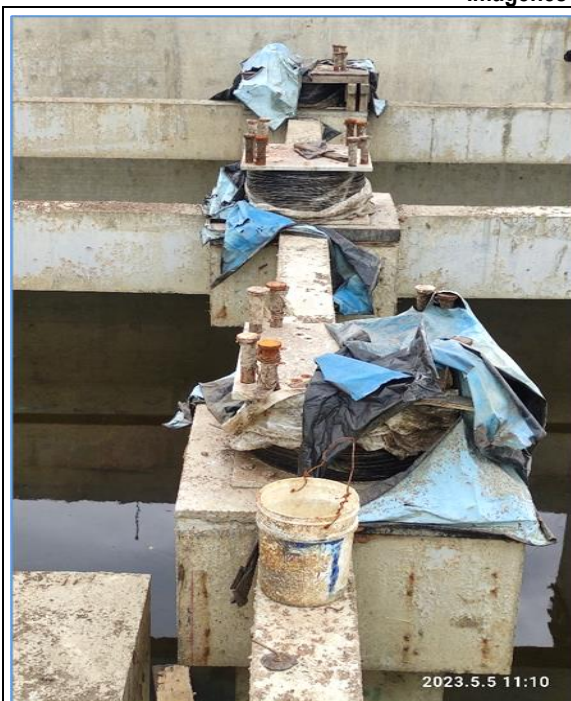
Imágenes n.ºs 27 y 28

**Descripción:** Aisladores sísmicos con presencia de corrosión en pernos.

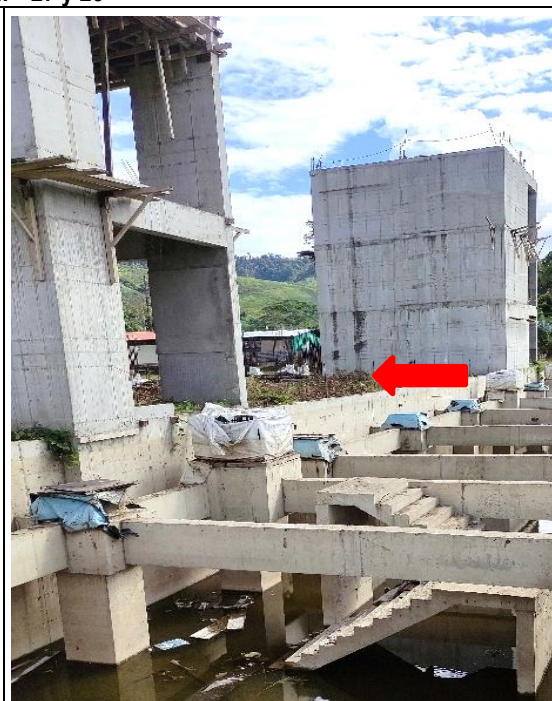
**Descripción:** Cimentación de bloque "C" donde se observa huella de empozamiento de agua que mantenía sumergido a aisladores y deslizadores sísmicos.

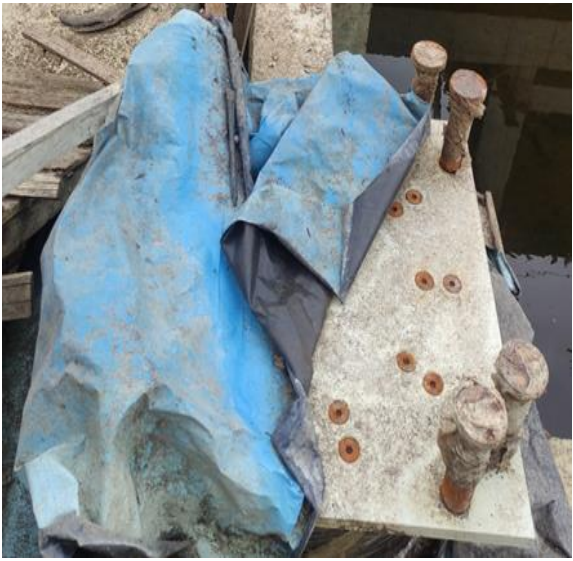
| Pernos corroídos en aislador sísmico | Plancha superior de aislador sísmico con presencia de corrosión |
|---|---|
| <b>Descripción:</b> Pernos corroídos en aislador sísmico<br><b>Fecha:</b> 05/05/2023 | <b>Descripción:</b> Plancha superior de aislador sísmico con presencia de corrosión<br><b>Fecha:</b> 05/05/2023 |

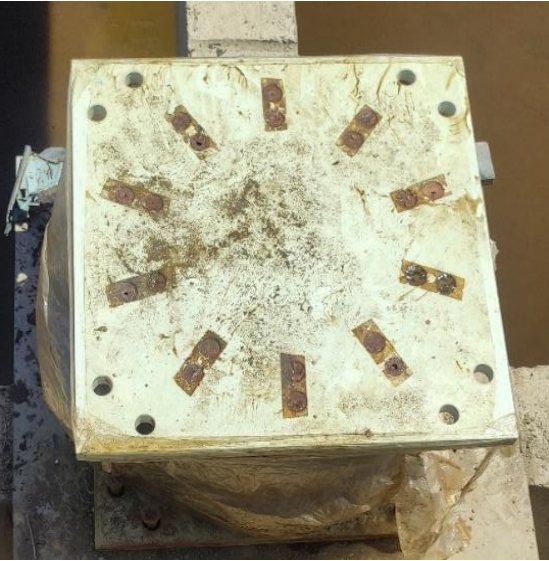
Como se observa, los aisladores y deslizadores sísmicos que estuvieron sumergidos por tiempo prolongado a la fecha presentan corrosión en pernos de sujeción y plancha superior, con lo cual no asegurarían un adecuado funcionamiento, esto evidencia que la Entidad no habría cumplido con su deber de cautelar la integridad de las partidas ejecutadas de acuerdo a lo estipulado en el artículo 11º.- Funciones, atribuciones y obligaciones de las entidades, del Reglamento de la Ley n.º 29151, Ley General del Sistema Nacional de Bienes Estatales, que señala:

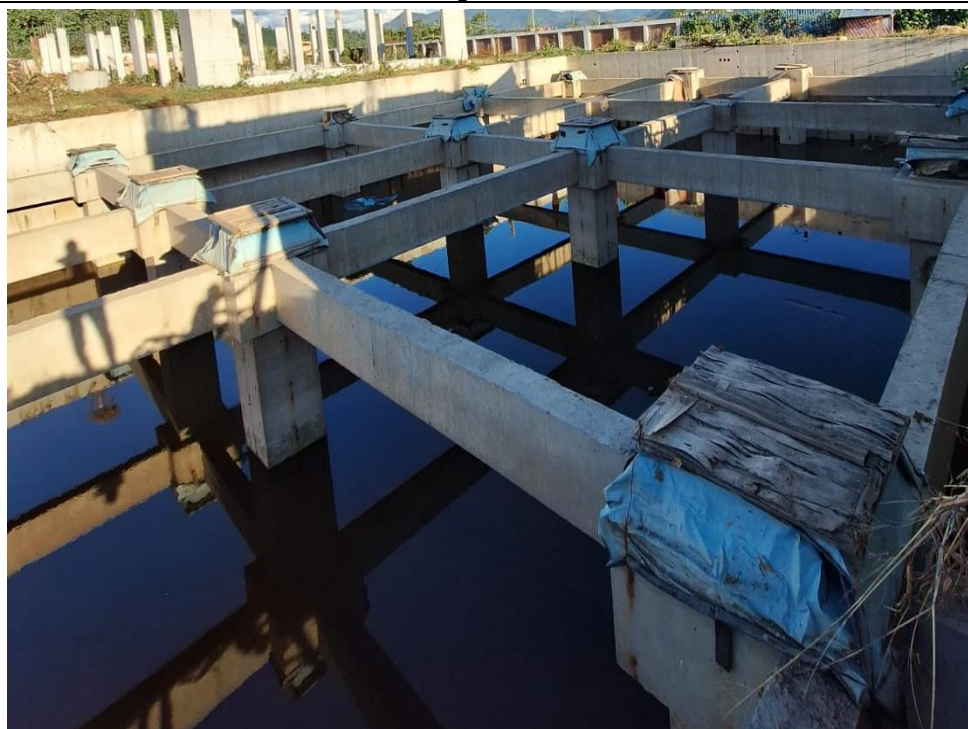
**Imagen n.º 36**

**Descripción:** Se observa aniego en Bloque "C".  
**Fecha:** 04/05/2023

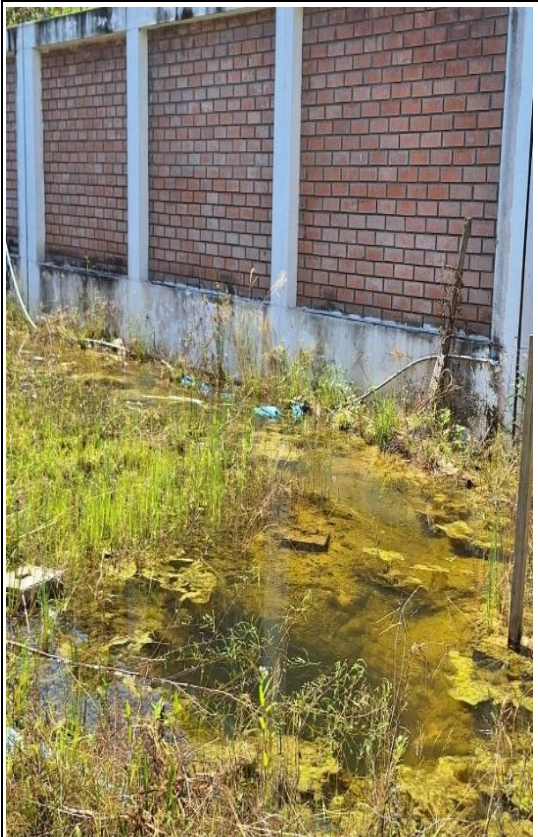
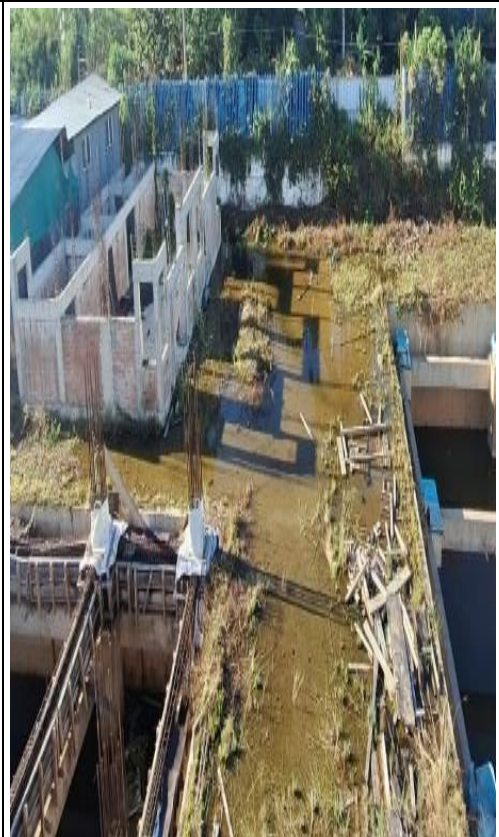
| Imagen n.º 37 | Imagen n.º 38 |

| Imagen n.º 37 | Imagen n.º 38 |
|---|---|
| <p><b>Descripción:</b> Se observa aniego en torno al bloque "H"</p> <p><b>Fecha:</b> 05/05/2023</p> | <p><b>Descripción:</b> Se observa aniego en áreas colindantes al bloque "D", "A1" Y "B1"</p> <p><b>Fecha:</b> 05/05/2023</p> |

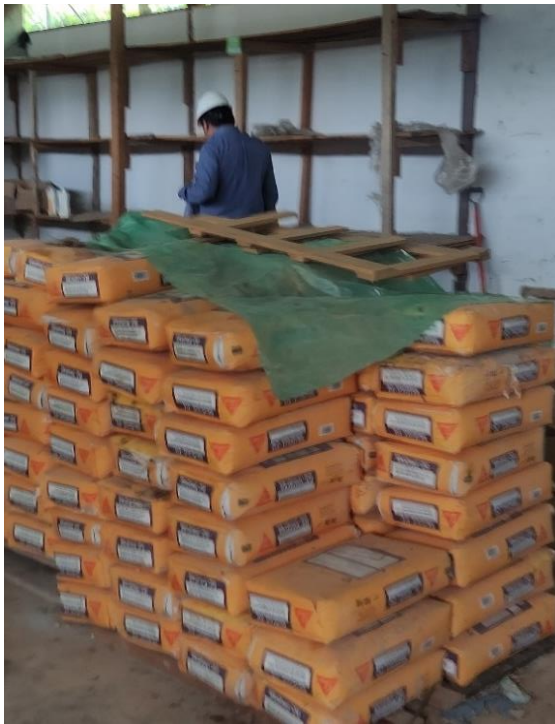
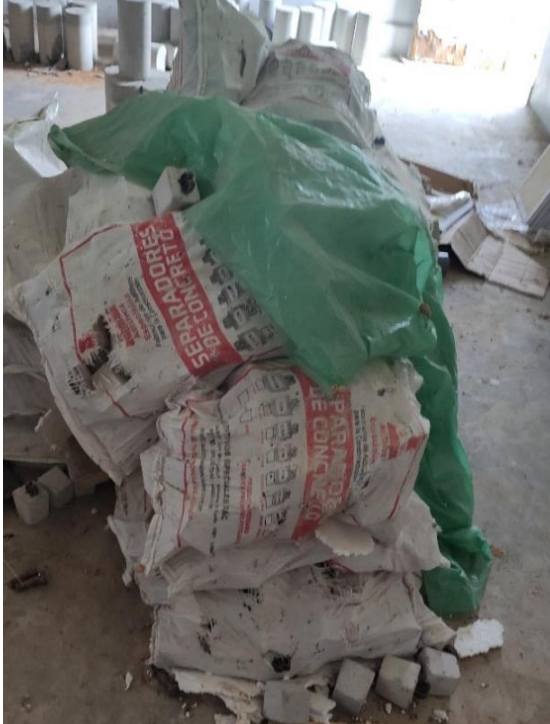
| Imagen n.º 44 | Imagen n.º 45 |

| Imagen n.º 44 | Imagen n.º 45 |
|---|---|
| <p><b>Descripción:</b> Se observa Mortero endurecido en el almacén de obra</p> <p><b>Fecha:</b> 04/05/2023</p> | <p><b>Descripción:</b> Se observa materiales de construcción en almacén de obra</p> <p><b>Fecha:</b> 04/05/2023</p> |

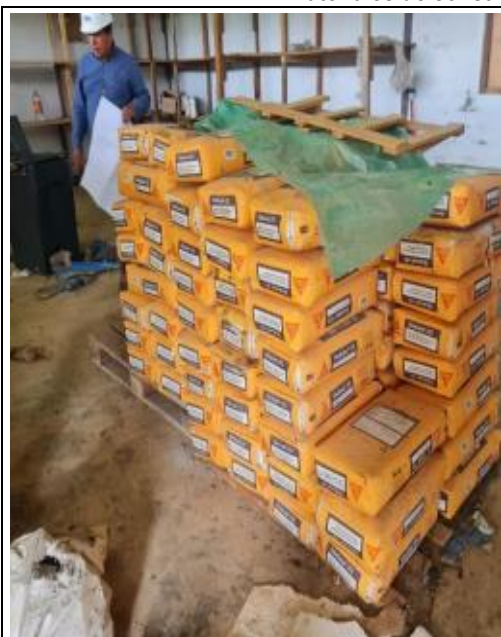
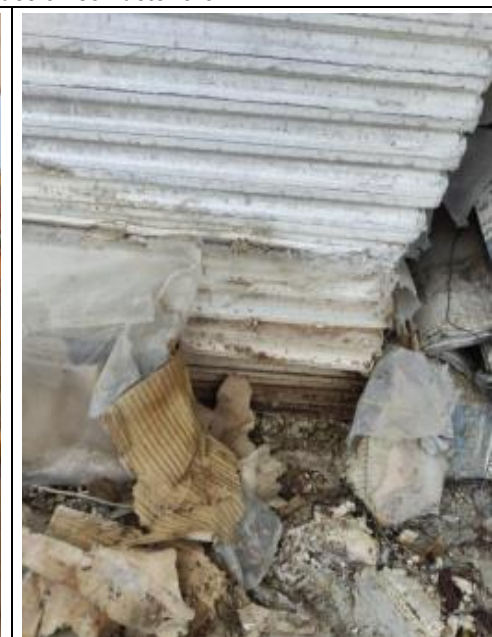
**Imágenes n.º 47, 48, 49 y 50**  
**Materiales de construcción con deterioro**

| <p><b>Descripción:</b> Mortero endurecido en almacén de obra, inutilizable por haber pedido vida útil.<br/><b>Fecha:</b> 04/05/2023</p> | <p><b>Descripción:</b> Baldosas para falso techo humedecidas en exteriores de almacén de obra, no aptas para su uso.<br/><b>Fecha:</b> 04/05/2023</p> |

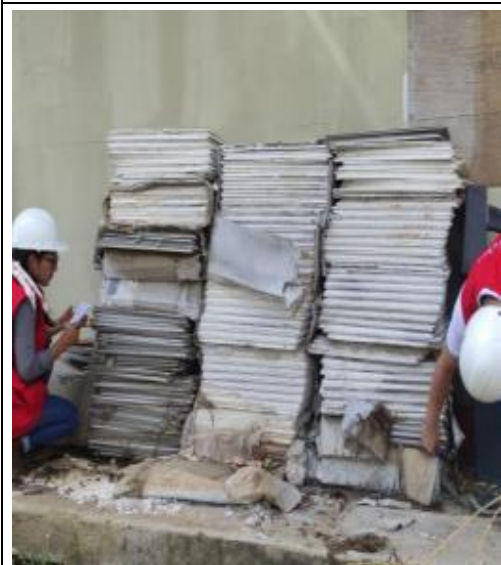
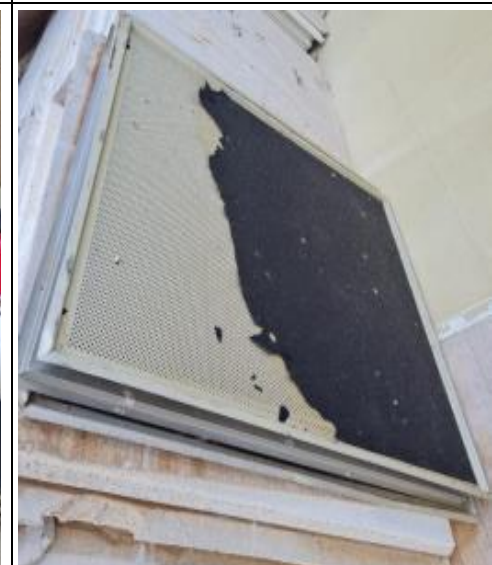
| <p><b>Descripción:</b> Baldosas y ventilaciones de falso techo deterioradas por inadecuado almacenaje.<br/><b>Fecha:</b> 04/05/2023</p> | <p><b>Descripción:</b> Ventilaciones de falso techo deterioradas por inadecuado almacenaje.<br/><b>Fecha:</b> 04/05/2023</p> |

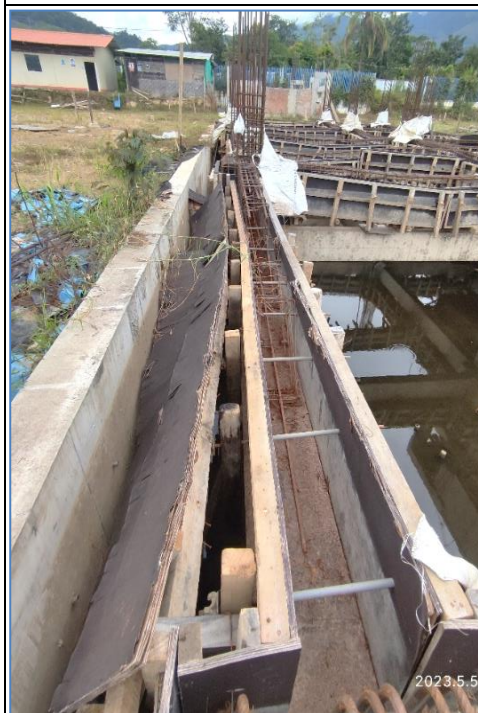
**Descripción:** Acero longitudinal extraído en viga A1/SA-V01 entre ejes A4 y A5, según plano E-09 de la especialidad de Estructuras  
**Fecha:** 05/05/2023

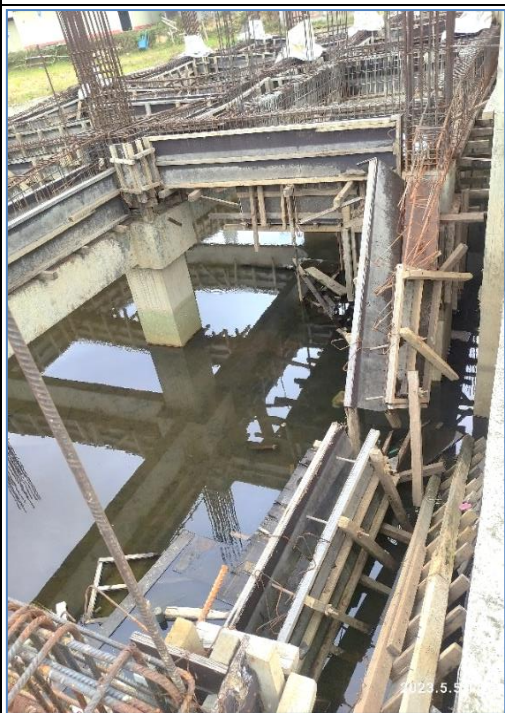
**Descripción:** Acero longitudinal extraído en viga A1/SA-V03 entre ejes A4 y A5, según plano E-09 de la especialidad de Estructuras  
**Fecha:** 05/05/2023

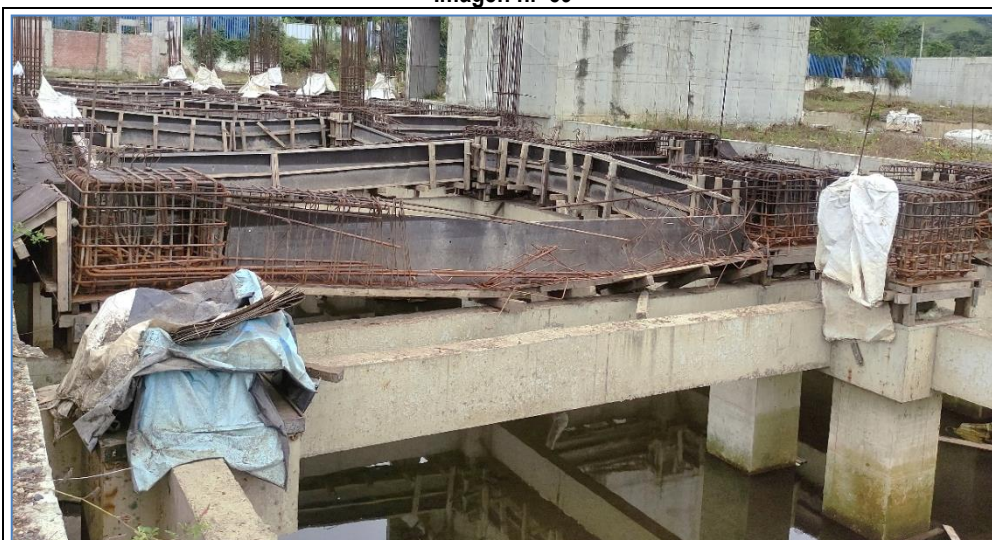
Imagen n.º 59

**Descripción:** Acero longitudinal extraído en viga A1/SA-V09 entre ejes AA y AB, según plano E-09 de la especialidad de Estructuras

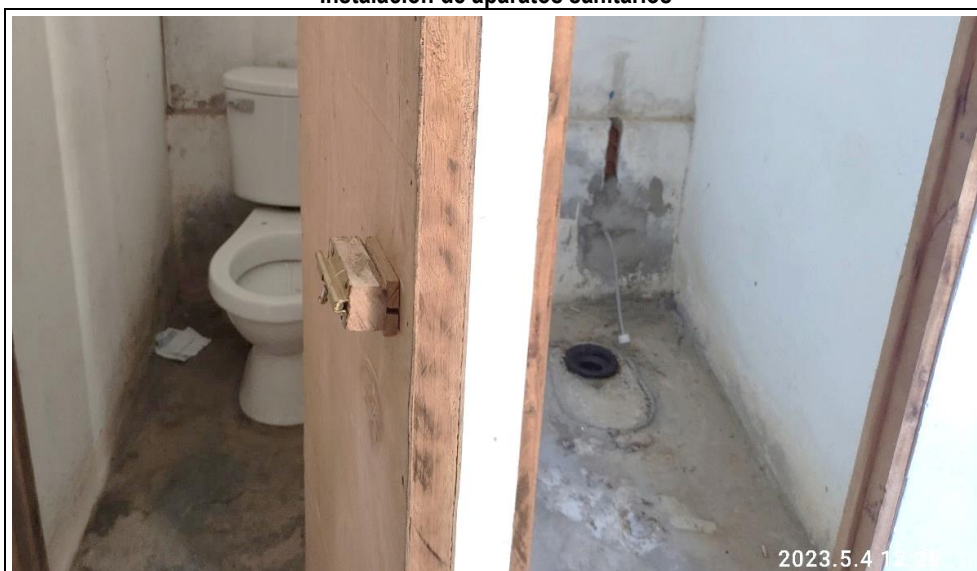
**Imágenes n.ºs 60 y 61**  
**Instalación de aparatos sanitarios**

**Descripción:** Inodoro de SSHH de ambiente provisional extraído  
**Fecha:** 05/05/2023

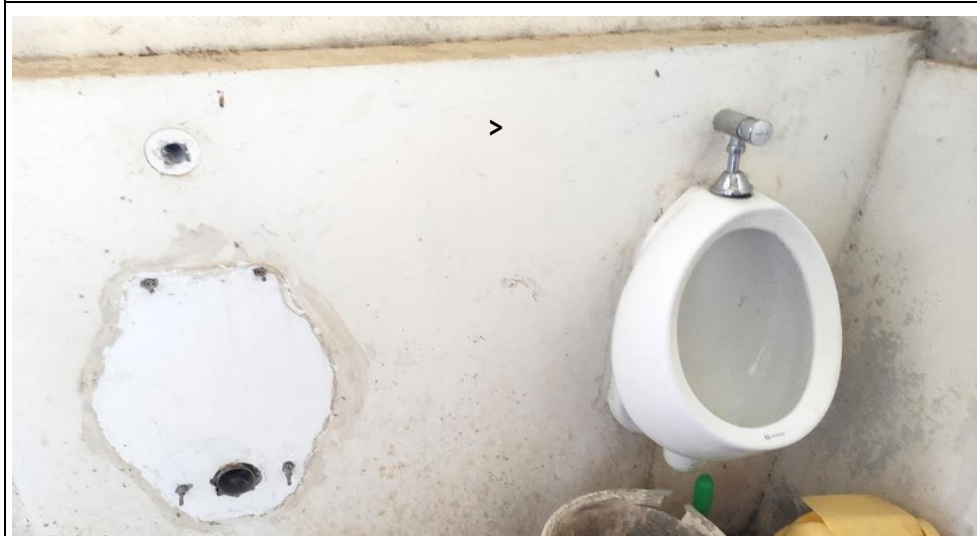
**Descripción:** Urinario de SSHH de ambiente provisional extraído  
**Fecha:** 05/05/2023

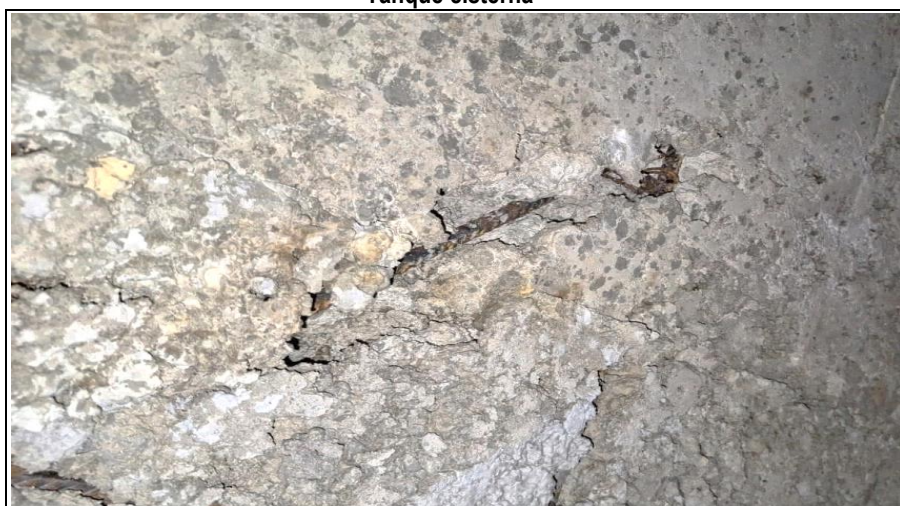
**Imagen n.º 64**  
**Tanque cisterna**

**Descripción:** Cara inferior de losa de tanque cisterna.  
**Fecha:** 04/05/2023

De la imagen mostrada, se puede evidenciar que el acero de losa maciza del tanque cisterna se encuentra expuesto, de esta forma este se encuentra vulnerable a la corrosión, más aún, considerando la humedad propia del tanque cisterna, con ello se habría

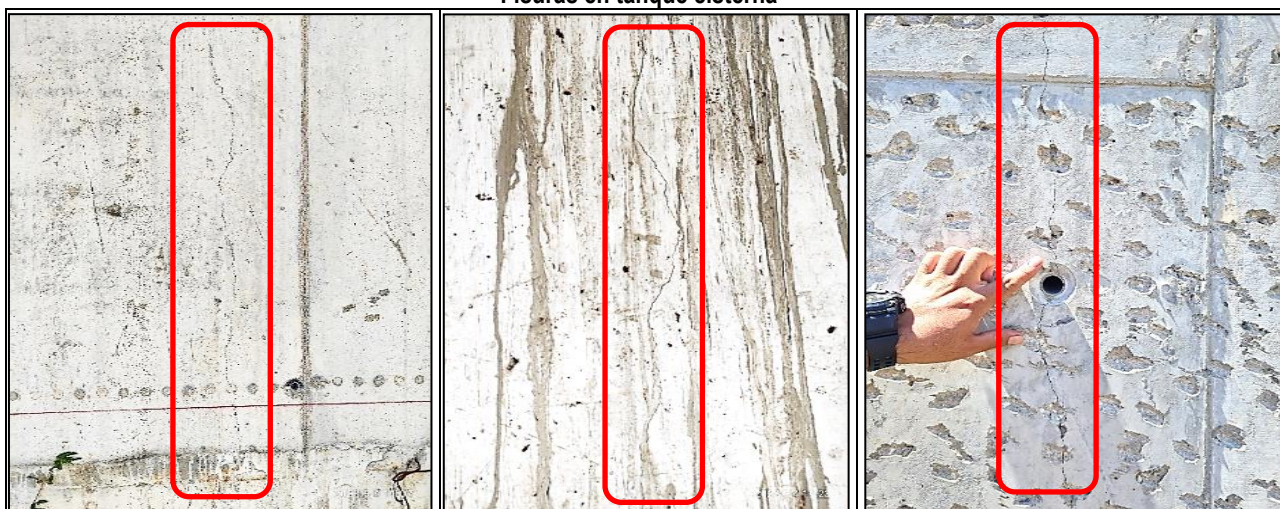
**Imágenes n.ºs 65, 66, 67, 68, 69 y 70**  
**Fisuras en tanque cisterna**

**Descripción:** Fisuras en cara exterior de placas de tanque cisterna.

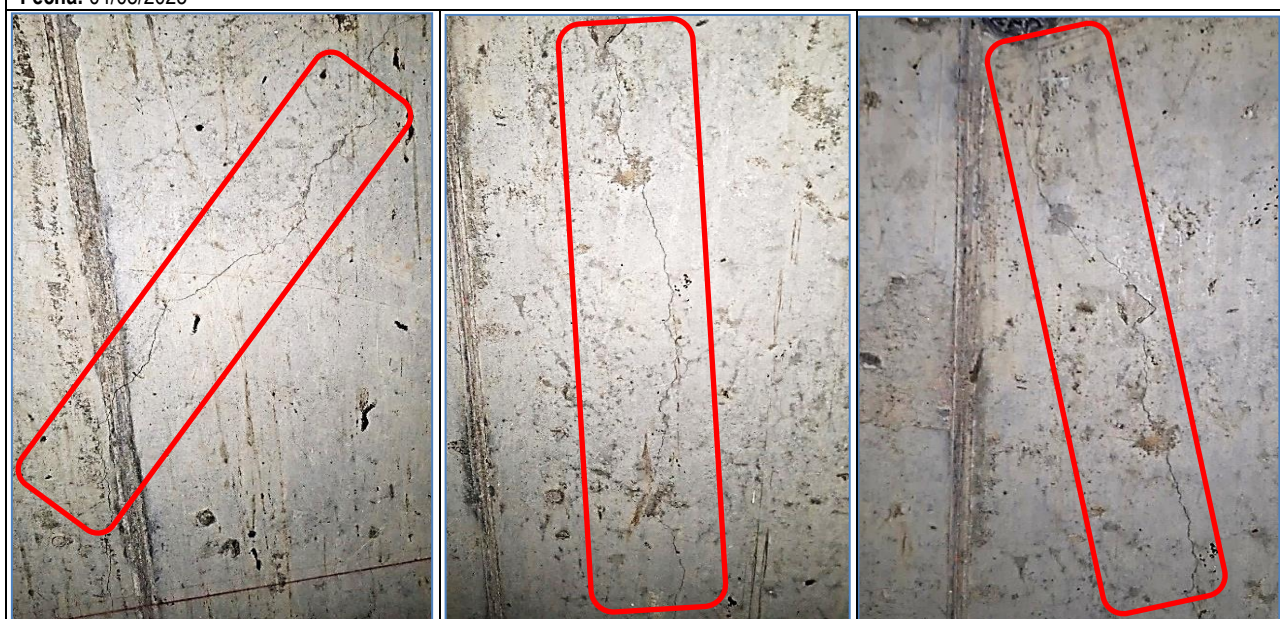
**Descripción:** Fisuras en cara interior de placas de tanque cisterna.

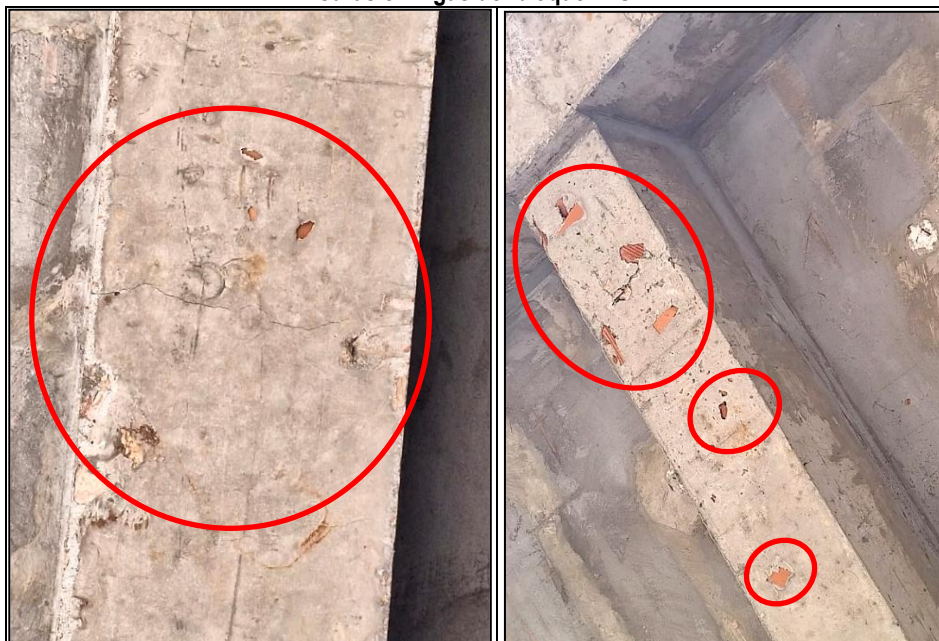
**Imágenes n.ºs 71, 72, 73 y 74**  
**Fisuras en vigas del bloque “ES1”**

**Descripción:** Fisuras en vigas en el bloque ES1 y bloques de ladrillos incrustados.

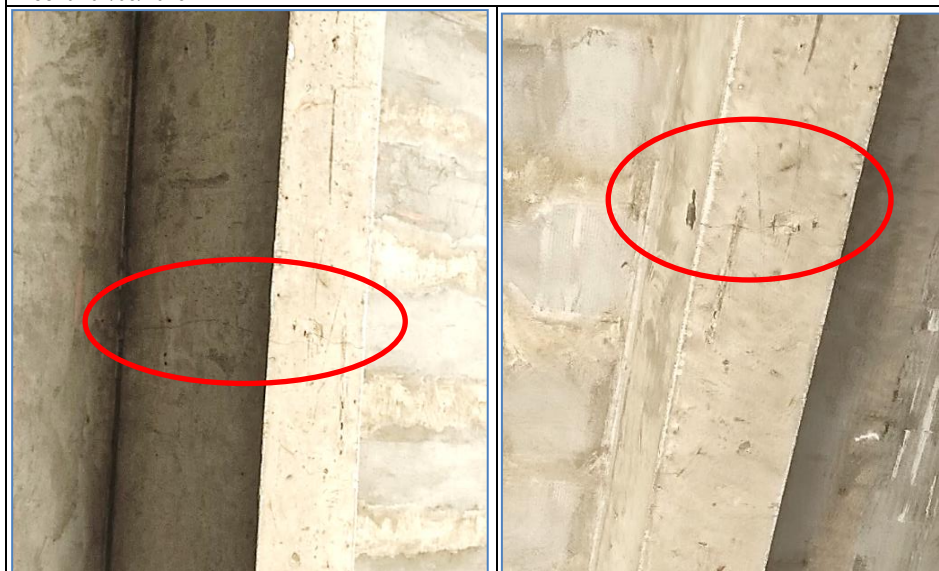
**Descripción:** Fisuras en vigas en el bloque ES1

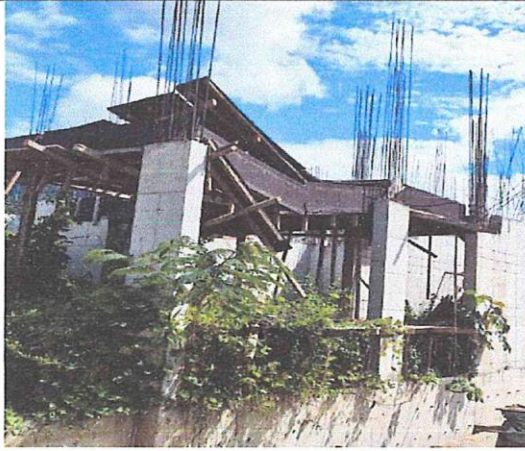
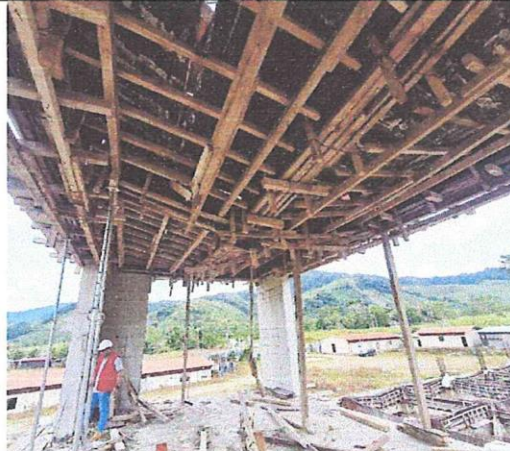
| Fotografía n.º 5 | Fotografía n.º 6 |

| Fotografía n.º 5 | Fotografía n.º 6 |
|---|---|
| <b>Descripción:</b> Encofrado vigas y losa aligerada colapsados en bloque "As2" | <b>Descripción:</b> Encofrado de losa aligerada perdieron horizontalidad se encuentran a punto de colapsar, se observan ausencia de pies derechos de apoyo en bloque "D" (Losa tercer nivel) |

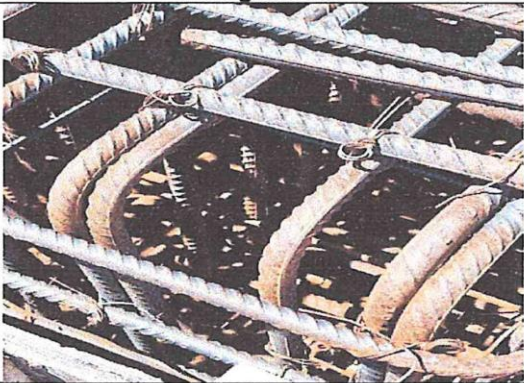
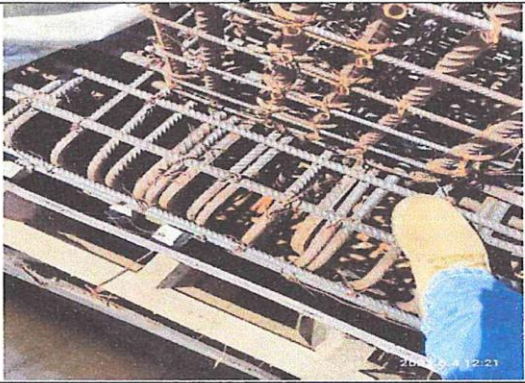
| <p><b>Fotografía n.º 7</b></p> <p><b>Descripción:</b> Acero corroído en canastilla de deslizador sísmico</p> | <p><b>Fotografía n.º 8</b></p> <p><b>Descripción:</b> Acero corroído en canastilla de deslizador sísmico</p> |

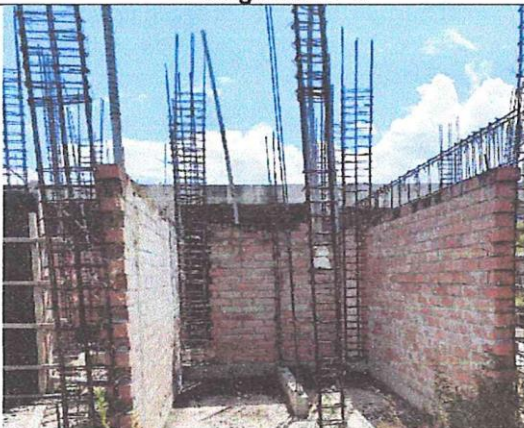
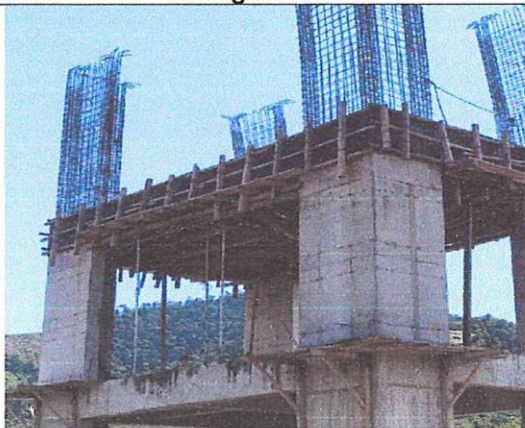
| <p><b>Fotografía n.º 9</b></p> <p><b>Descripción:</b> Acero corroído en bloque "H"</p> | <p><b>Fotografía n.º 10</b></p> <p><b>Descripción:</b> Acero corroído en bloque "D"</p> |

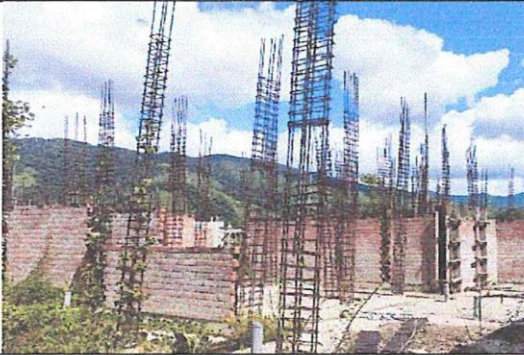
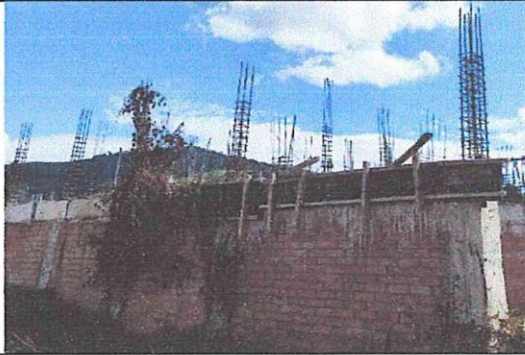
| <p><b>Fotografía n.º 11</b></p> <p><b>Descripción:</b> Acero corroído en bloque "H"</p> | <p><b>Fotografía n.º 12</b></p> <p><b>Descripción:</b> Acero corroído en bloque "I"</p> |

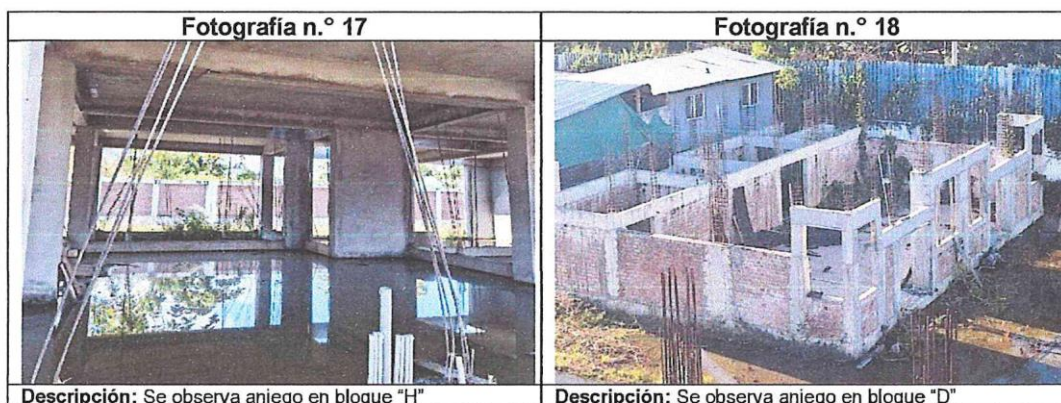
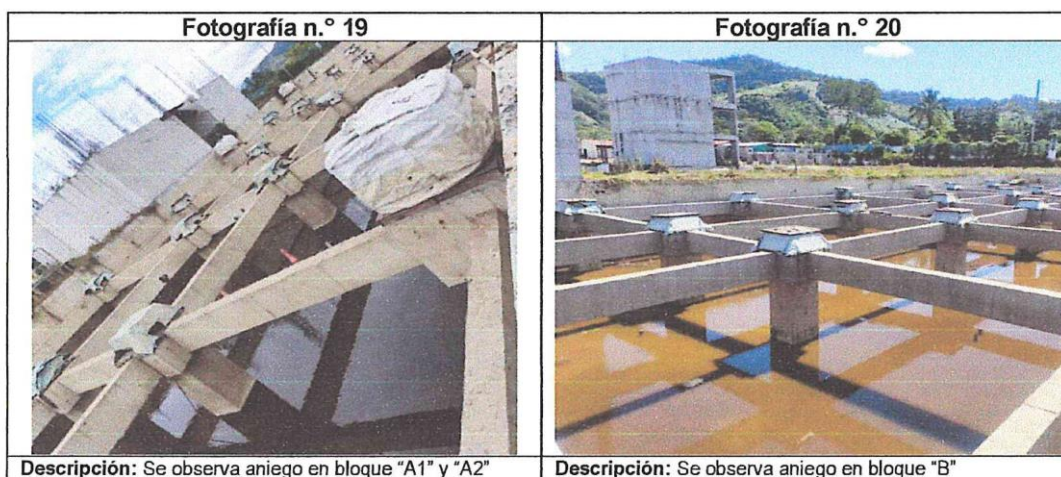
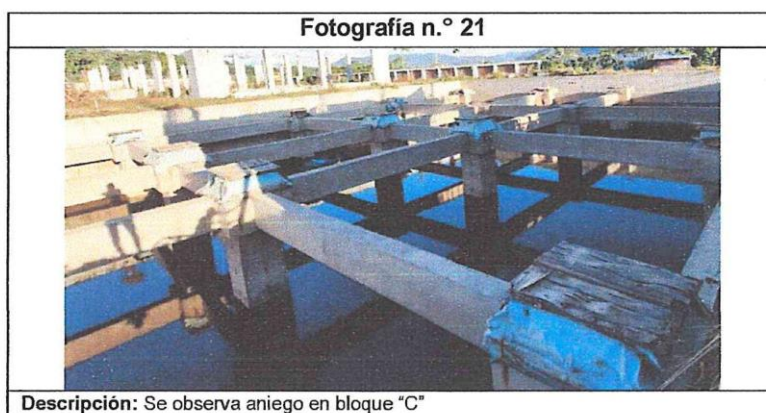
- Por otro lado, se constató áreas perimetrales y módulos anegados por aguas de lluvia y aparentes infiltraciones de aguas:

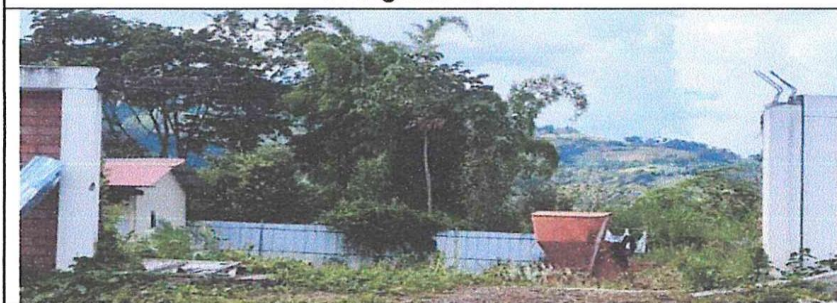
**Fotografía n.º 22**

**Descripción:** Paño de muro perimetral aparentemente demolido

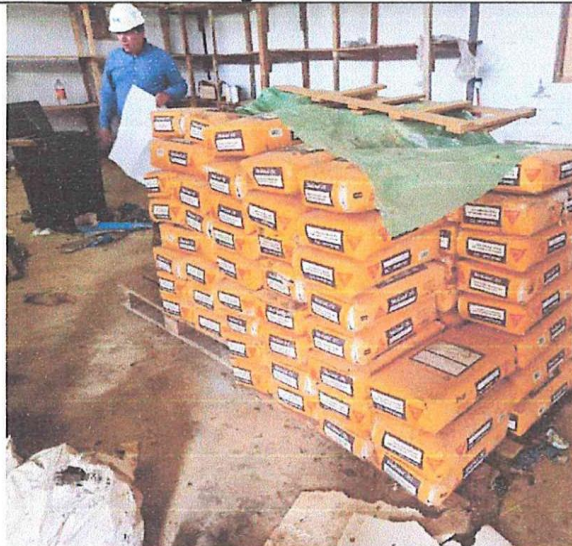
**Fotografía n.º 23**

**Descripción:** Mortero endurecido en almacén de obra.
