**INFORME DE HITO DE CONTROL**  
**N° 11251-2023-CG/GRJU-SCC**

**PROYECTO “MEJORAMIENTO DE LOS SERVICIOS DE  
SALUD DEL HOSPITAL DE APOYO MANUEL HIGA  
ARAKAKI, DISTRITO DE SATIPO, PROVINCIA DE SATIPO,  
DEPARTAMENTO DE JUNÍN”**

**HITO DE CONTROL N° 2 – PARALIZACIÓN DE OBRA**

**HUANCAYO, 19 DE MAYO DE 2023**

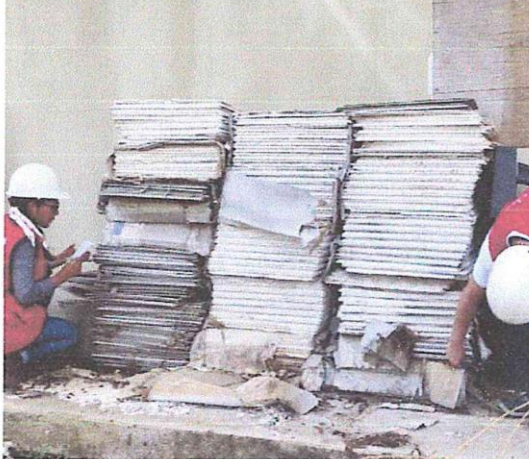
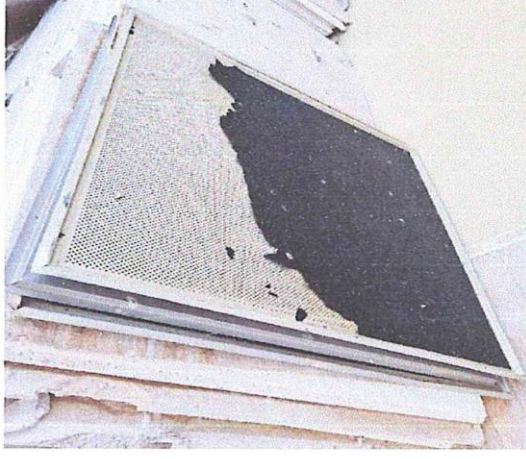
| Fotografía n.º 25 | Fotografía n.º 26 |

| Fotografía n.º 25 | Fotografía n.º 26 |
|---|---|
| <b>Descripción:</b> Baldosas de falso techo deterioradas por mal almacenaje. | <b>Descripción:</b> Ventilación de falso techo deteriorada por inadecuado almacenaje. |

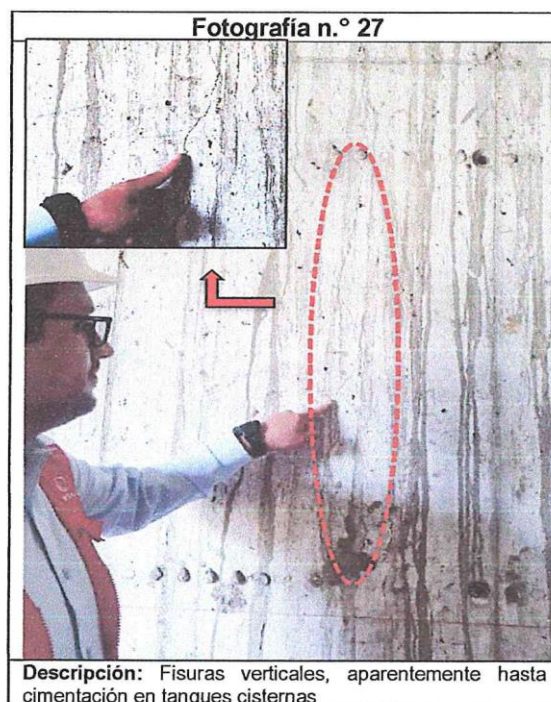
- También se identificó la presencia de fisuras en tanques cisternas del bloque "E", tal como se muestra en las siguientes fotografías:
