INFORME DE HITO DE CONTROL
N° 11375-2023-CG/GRJU-SCC

**PROYECTO “MEJORAMIENTO Y AMPLIACIÓN DE LOS
SISTEMAS DE AGUA POTABLE Y ALCANTARILLADO DE
SATIPO”**

**HITO DE CONTROL N° 1 – REINICIO DE LA EJECUCIÓN DE
OBRA**

**PERÍODO DE EVALUACIÓN DEL HITO DE CONTROL
DEL 23 AL 29 DE MAYO DE 2023**

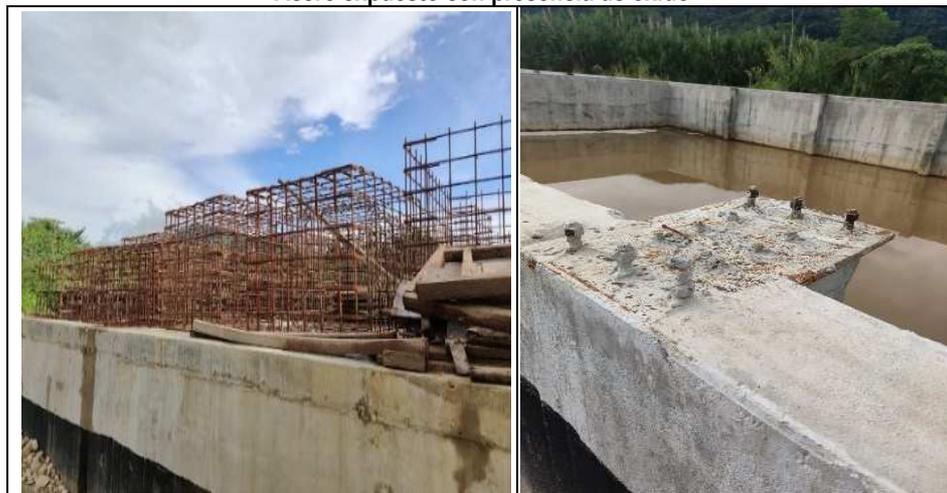
Imágenes n.ºs 8 y 9
Acero expuesto con presencia de óxido

Descripción: Se constató que todos los aceros expuestos a la intemperie tienen presencia de óxido.

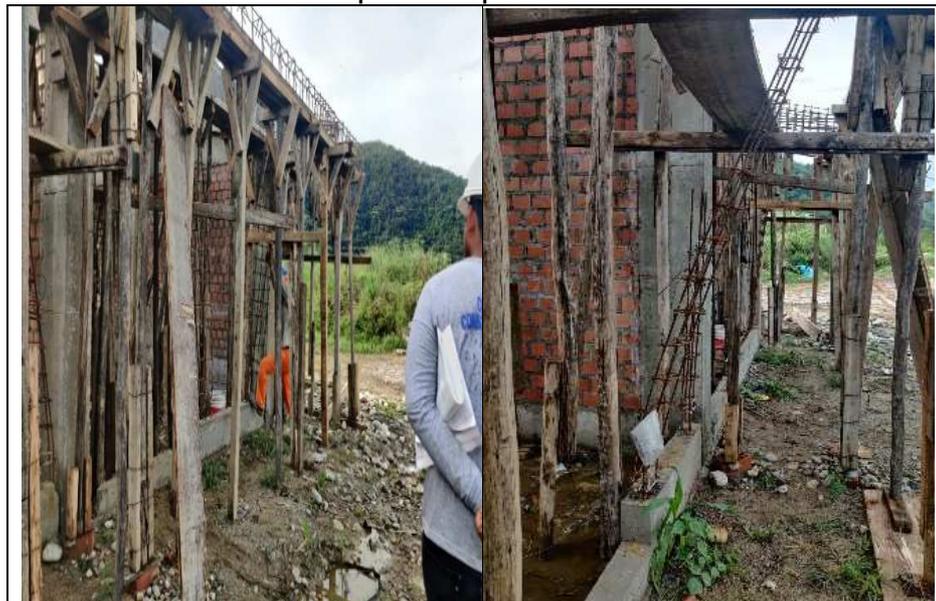
Imágenes n.ºs 11 y 12
Acero expuesto con presencia de óxido

Descripción: El trabajador que bajó del techo, no contaba con permisos de seguridad, ni con guantes de seguridad, ni arnés, adicional a ello el acero estaba oxidado.

En tal sentido, lo descrito advierte que los diferentes componentes de la Obra (planta de tratamiento, reservorio y otros) al no haberse culminado en su ejecución se ha dejado el acero expuesto, ocasionando que este se oxide y se deteriore por corrosión, lo cual podría generar partidas mal ejecutadas si se culmina con los trabajos bajo esas condiciones.

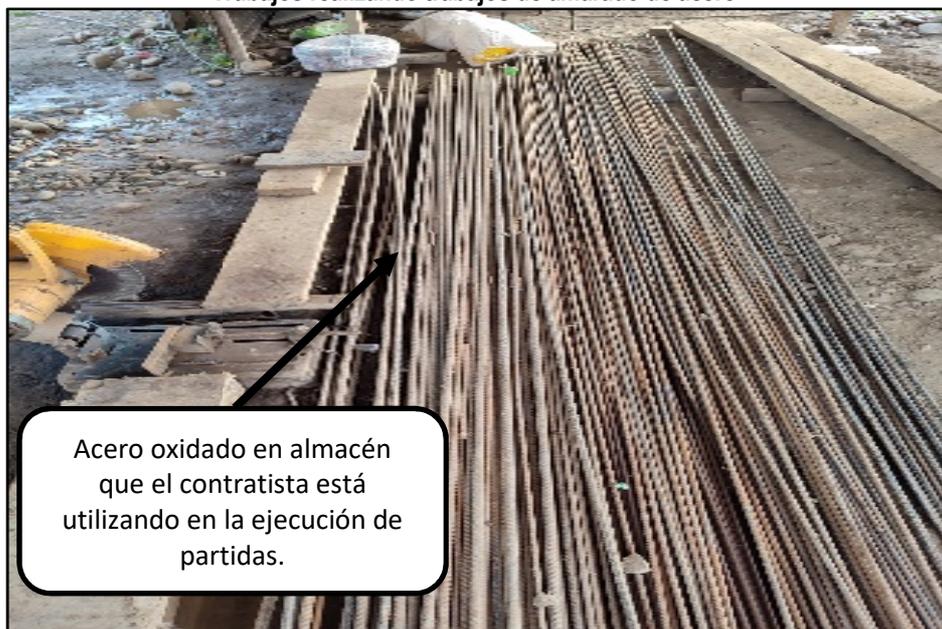
Imagen n.º 17
Trabajos realizando trabajos de amarado de acero

Acero oxidado en almacén que el contratista está utilizando en la ejecución de partidas.

En ese sentido, lo señalado advierte que los materiales utilizados para la ejecución de la Obra son de menor calidad, toda vez que el acero presenta óxido y se encuentra deteriorado poniendo en riesgo la adherencia que tenga con el concreto y por ende la calidad de la Obra ya que no cumpliría con las especificaciones técnicas, lo que podría conllevar a una posible omisión de aplicación de penalidades por el importe de S/24 970,48, tal como se detalla a continuación:

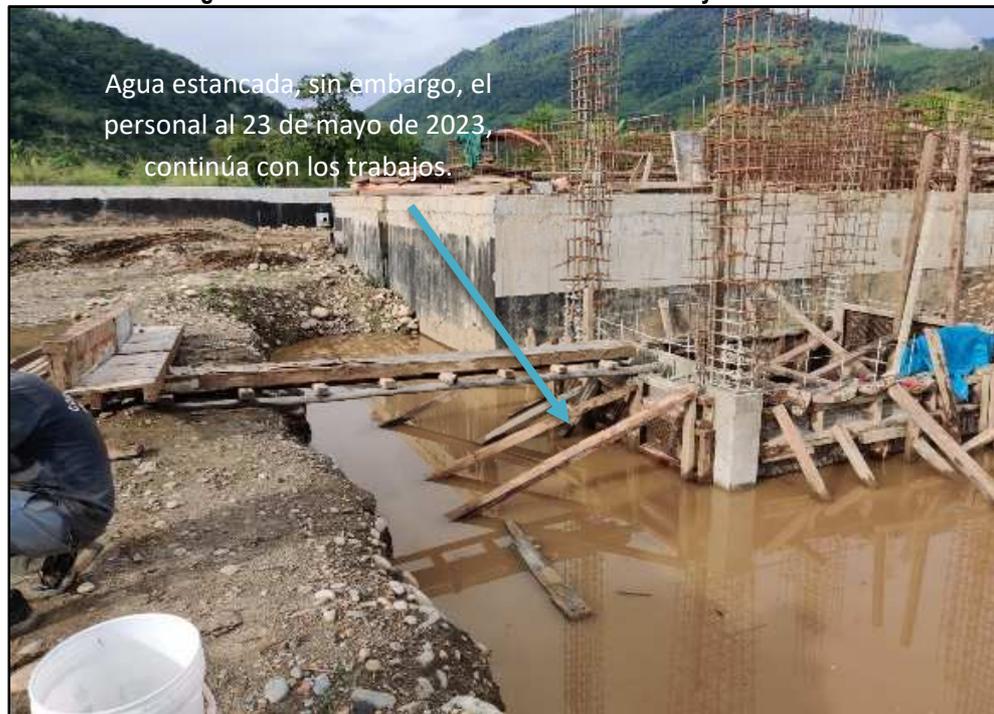
Imagen n.º 39

Acumulación de agua en el área del Almacén de balones de cloro y la dosificación de cloro

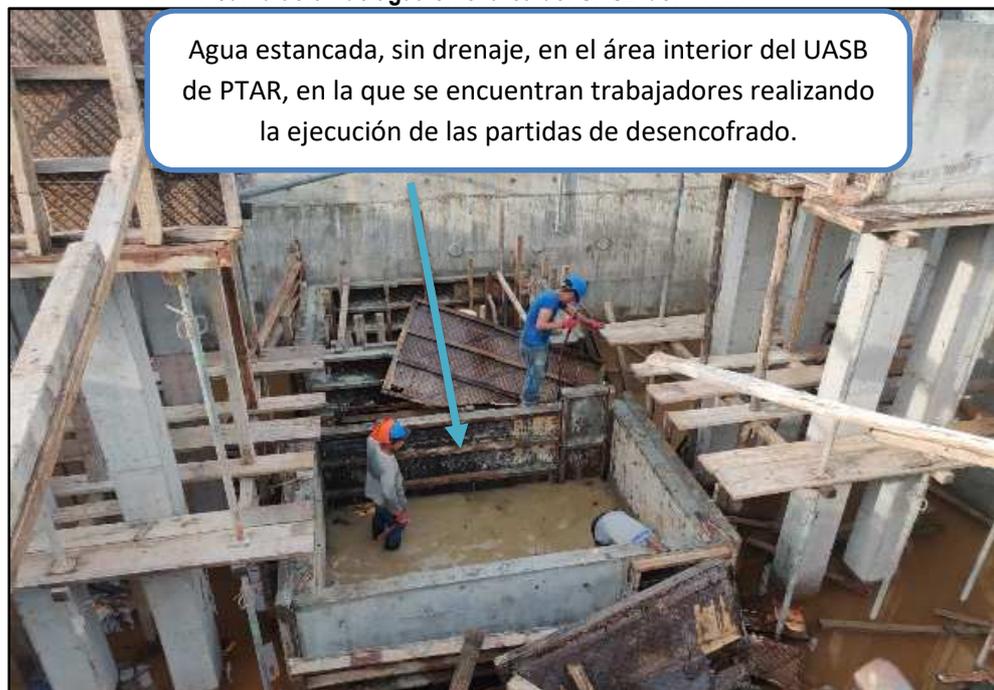
Acumulación de agua en el área del UASB del PTAR

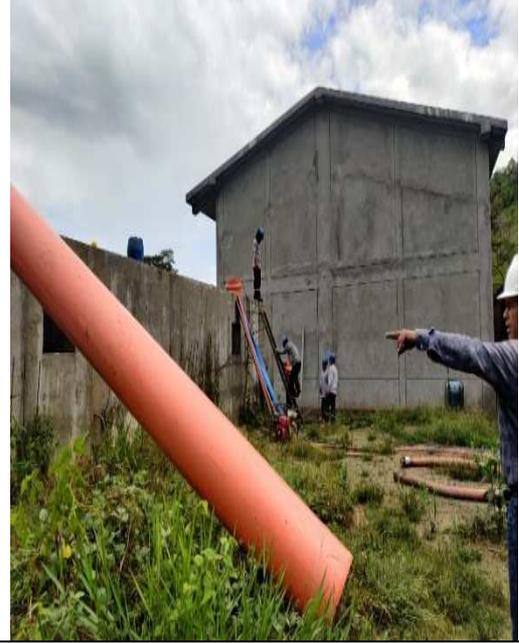
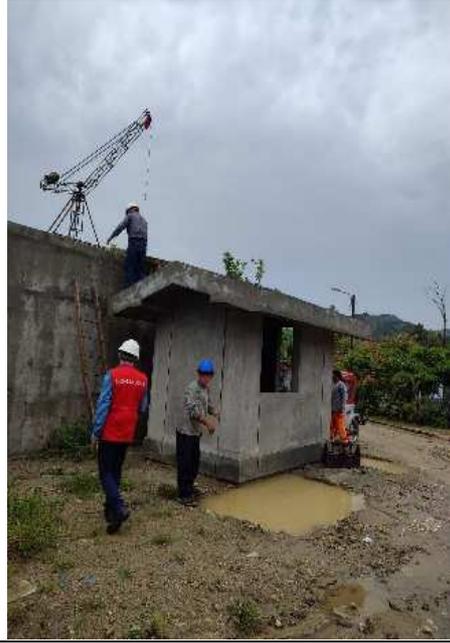
<p>Descripción: Trabajadores realizan labores a alturas mayores a 1.80m sin la utilización de arnés, andamios, epp en procesos de seguridad.</p>	<p>Descripción: Trabajadores realizan labores a alturas mayores a 1.80m sin la utilización de arnés, andamios, epp en procesos de seguridad.</p>

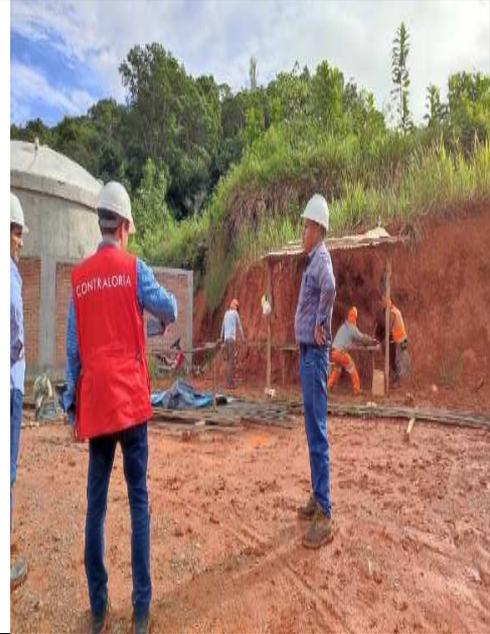
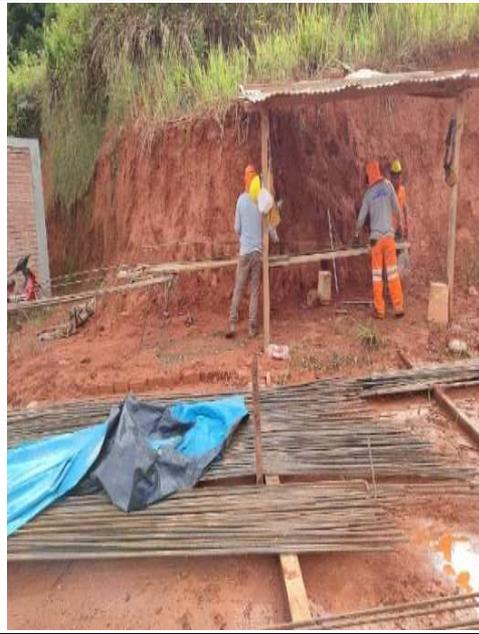
<p>Descripción: Verificación de los trabajos de doblado de acero que se están realizando.</p>	<p>Descripción: Se constata presencia de óxido en las varillas de acero que se utilizará para las columnas del cerco perimétrico.</p>

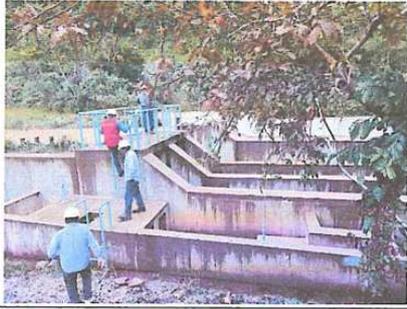
<p>Descripción: Verificación de los trabajos realizados en la captación, falta la colocación de accesorios.</p>	<p>Descripción: la tubería de aducción falta ejecutar.</p>
Imagen n.º 3

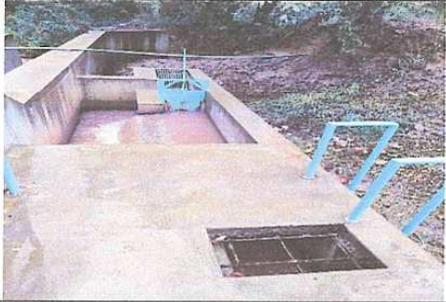
<p>Descripción: Obras de concreto terminadas, faltando la colocación de tapas y rejas.</p>

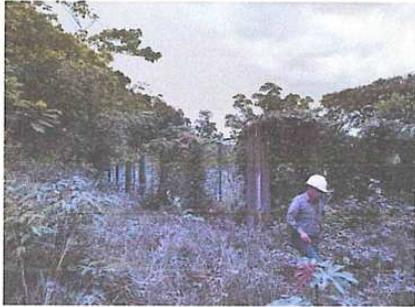
<p align="center">Descripción: Vista del cerco perimétrico, culminado, faltando las partidas de pintura.</p>	<p align="center">Imagen n.º 5</p>

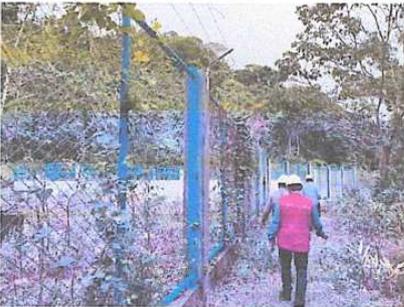
<p>Descripción: La vegetación creció alrededor, el supervisor menciona: "la vegetación creció por el motivo de la falta de mantenimiento debido a la suspensión de plazo realizado desde el mes de enero, pero se limpiará para la entrega de la obra".</p>
<p align="center">Imagen n.º 6</p>

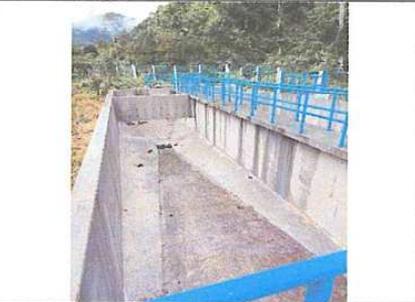
<p>Descripción: obra de estructura culminadas, faltando los accesorios, y la tubería de conexión.</p>	<p align="center">Imagen n.º 7</p>

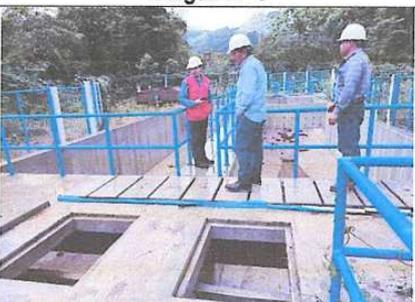
<p>Descripción: Falta la colocación de tapas y rejillas; asimismo, el supervisor de obra, menciona que la Entidad no acepto realizar un muro de contención al costado para protección.</p>	<p align="center">Imagen n.º 9</p>

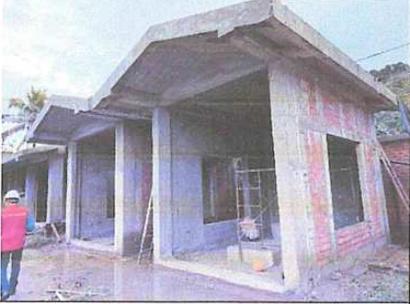
<p>Descripción: a los techos le falta la colocación de tejas andinas.</p>	<p>Descripción: Vista de los trabajos culminados de tarrajeo en paredes y derrames.</p>

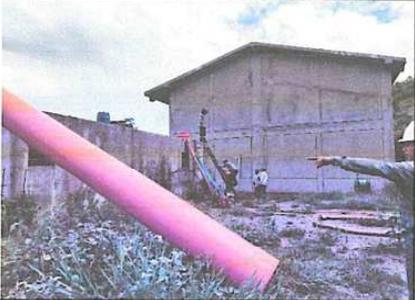
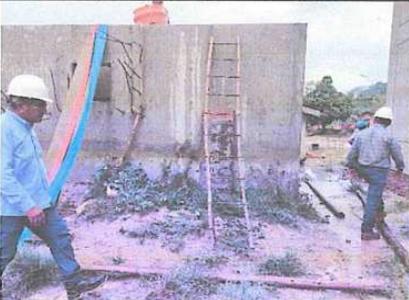
<p>Descripción: trabajadores realizan labores a alturas mayores a 1.80m sin la utilización de arnés, andamios, epp en procesos de seguridad.</p>	<p>Descripción: Trabajadores utilizan escalera, con madera arqueada, hecha por los mismos trabajadores.</p>
<p align="center">Imagen n.º 20</p>	<p align="center">Imagen n.º 21</p>

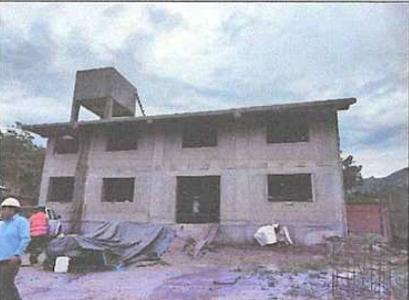
<p>Descripción: trabajadores realizan labores a alturas mayores a 1.80m sin la utilización de arnés, andamios, epp en procesos de seguridad.</p>	<p>Descripción: Trabajos de concreto culminados, pero falta las instalaciones eléctricas, instalaciones sanitarias, ventanas, puertas, acabados, pintura y accesorios.</p>

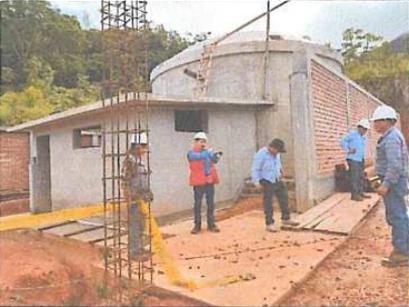
<p>Descripción: Se constata presencia de óxido en las varillas de acero que se utilizara para las columnas del cerco perimétrico.</p>	<p>Descripción: acero de la columna del cerco perimétrico con presencia de óxido, el residente de obra mencionar: "por la suspensión de obra se formó óxido, sin embargo se limpiará antes de realizar el vaciado de concreto"</p>
<p align="center">Imagen n.º 40</p>

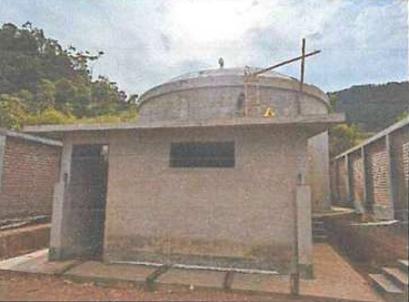
<p>Descripción: Parte del cerco perimétrico no se ejecuta hasta la fecha, según el supervisor de obra señala: "por falta de aprobación del adicional n.º 3"</p>	<p>Descripción: Constatación de la ejecución del cerco perimétrico, la estructura del reservorio, y la caseta, sin embargo faltan la ejecución de partidas de: instalaciones eléctricas, sanitarias, pintura.</p>
<p align="center">Imagen n.º 42</p>

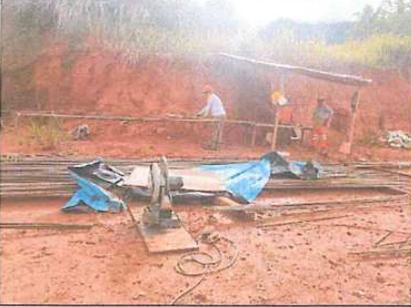
<p>Descripción: la amoladora; para el corte de acero se encuentra instalada en él una tabla de madera sobre el suelo, y el cable eléctrico está expuesta al suelo, que por causas de la lluvia se encuentra saturado de agua.</p>

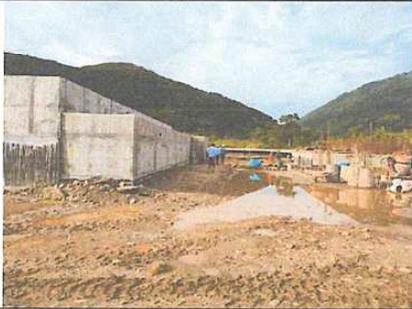
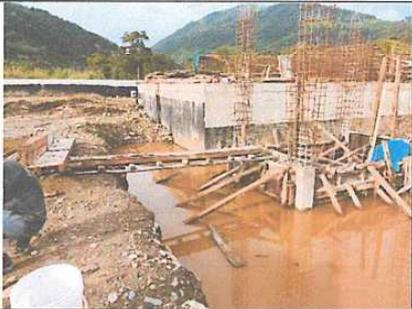
Descripción: se constata que por causas de las lluvias a horas de la mañana, se acumuló agua en todo el contorno de la obra.	Descripción: Trabajadores de la obra, para realizar los trabajos de encofrado y armado de las columnas, atraviesan el agua acumulado por una rampa de 40 cm de ancho la cual no tiene barandas.
Imagen n.º 47	Imagen n.º 48

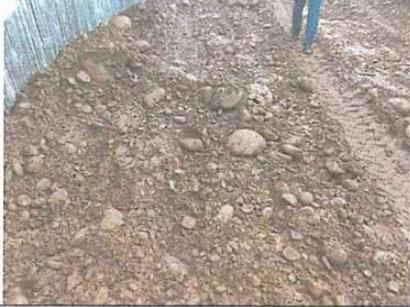
<p>Descripción: Al momento de inspección se estaba realizando trabajos de nivelación con retroexcavadora.</p>	<p>Descripción: el material que se estaba nivelando era propio, con presencia de piedras mayores a 10", sin embargo el supervisor paralizó los trabajos mencionando que no tenían autorización para la ejecución de esta partida.</p>
<p align="center">Imagen n.º 51</p>

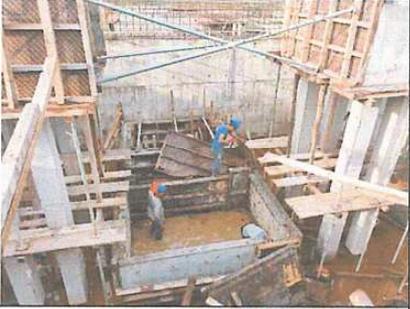
<p>Descripción: todo el acero expuesto tiene óxido.</p>	<p>Descripción: trabajadores, sin los epps, (guantes, overol, zapatos de seguridad) adicional a ello, para bajar a la profundidad de 3 metros utilizan una escalera no standard.</p>
<p align="center">Imagen n.º 53</p>

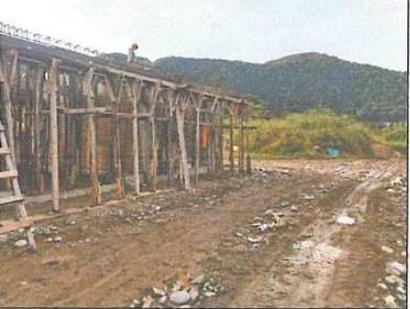
<p>Descripción: a causa de la lluvia en horas de la mañana, existe acumulación de agua, en áreas donde se encuentra materiales de construcción, tales como agregado, madera.</p>	<p>Descripción: se constató que un trabajador de la empresa contratista, bajo del techo por medio de la columneta, doblando el acero.</p>
