INFORME DE HITO DE CONTROL
N° 15837-2023-CG/GRJU-SCC

**EJECUCIÓN DE SALDO DE OBRA: “MEJORAMIENTO DE LA
CAPACIDAD RESOLUTIVA DEL HOSPITAL EL CARMEN
HUANCAYO, REGIÓN JUNÍN”**

**HITO DE CONTROL N° 3 - AVANCE FÍSICO DE LA OBRA
A JULIO DE 2023 Y VALORIZACIÓN DE JUNIO DE 2023.**

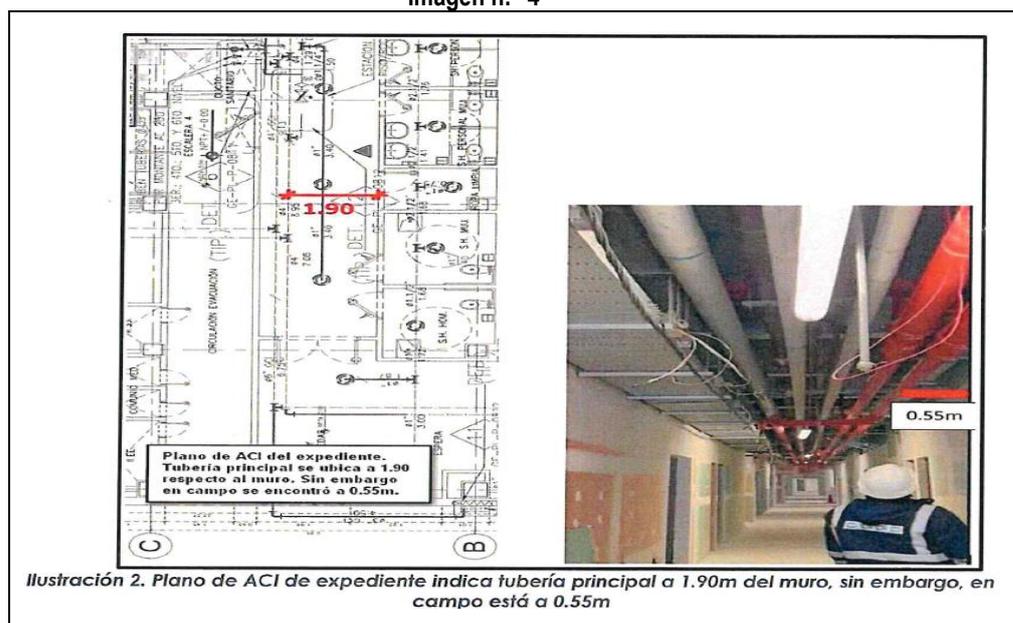
Imagen n.º 4

El ingeniero Kevin Lee Cáceres Ramos, especialista en BIM, con Informe n.º 13-2023-BI-KCR de 19 de julio de 2023, informó al Residente de Obras, el estado situacional de la especialidad BIM", en la que detalla diferencias en los planos del expediente técnico de saldo aprobado con Resolución Gerencial Regional de Infraestructura n.º 452-2021-G.R.-JUNIN/GRI de 1 de diciembre de 2021, con lo ejecutado en obra por el anterior contratista, conforme se muestra en las imágenes siguientes:

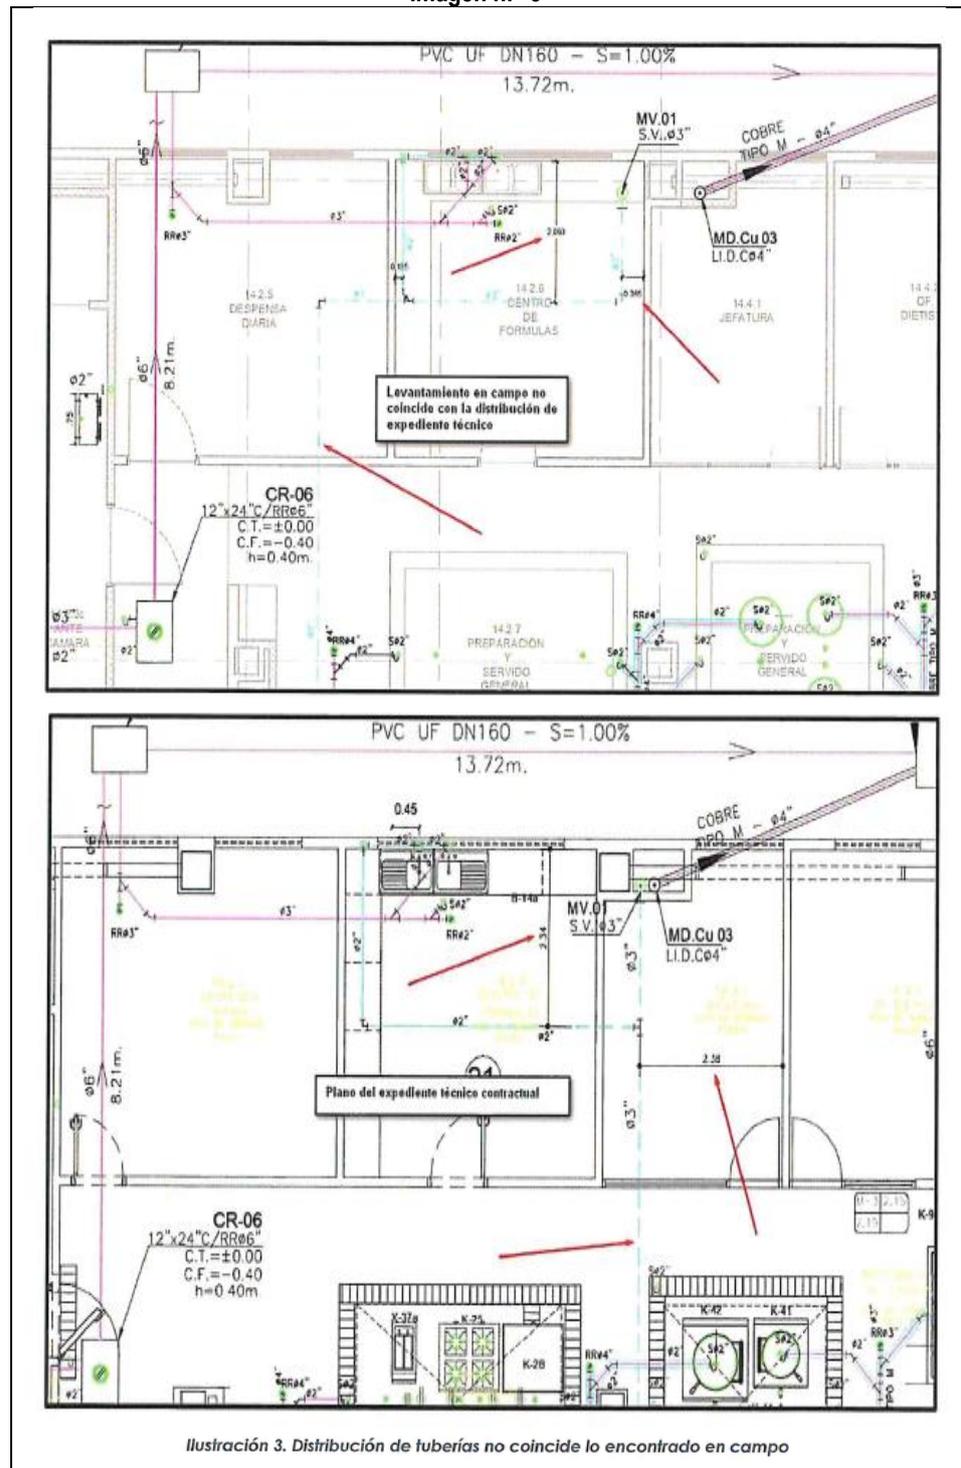
Imagen n.º 5

Ilustración 3. Distribución de tuberías no coincide lo encontrado en campo

Al respecto, según lo señalado por los especialistas de la empresa Contratista, indican: "la distribución de las tuberías no coincide lo encontrado en campo", hecho que ha sido corroborado por la comisión de control luego de la verificación in situ.

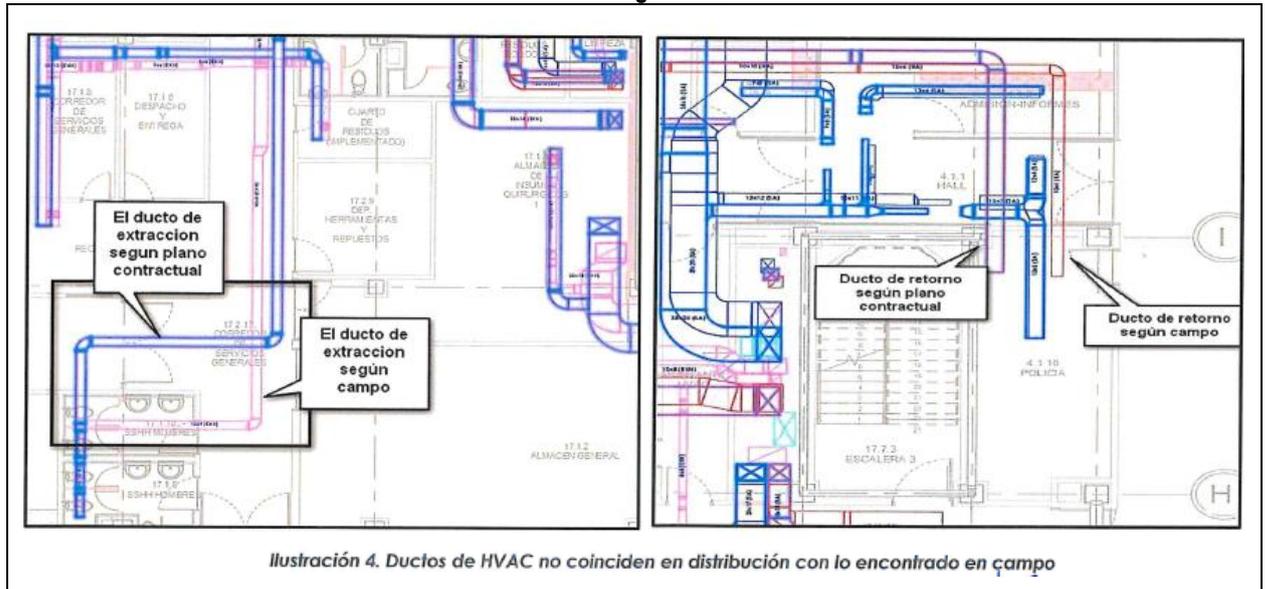
Imagen n.º 6

Conforme lo observado en los planos elaborados por los especialistas de la empresa Contratista, los planos del expediente técnico de saldo indican otra posición de los ductos construido por el anterior contratista.

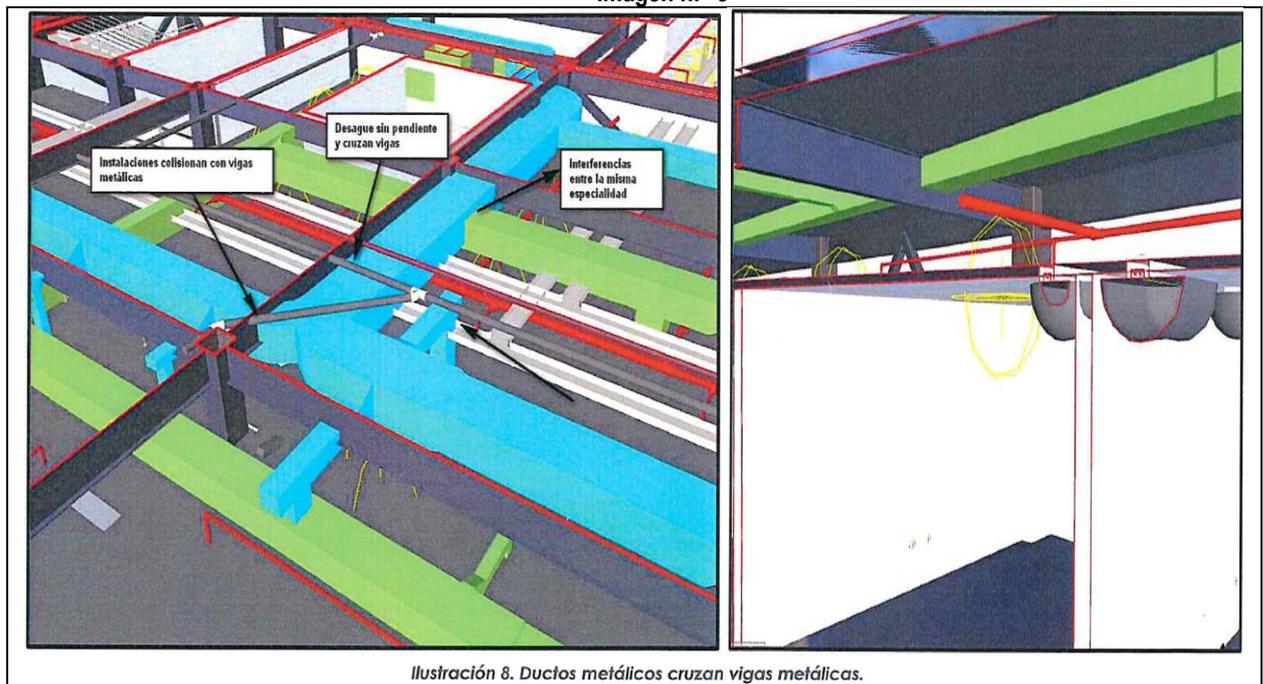
Imagen n.º 8

Ilustración 8. Ductos metálicos cruzan vigas metálicas.

Sobre el particular, según los planos del expediente técnico de saldo los ductos cruzan con las vigas metálicas.

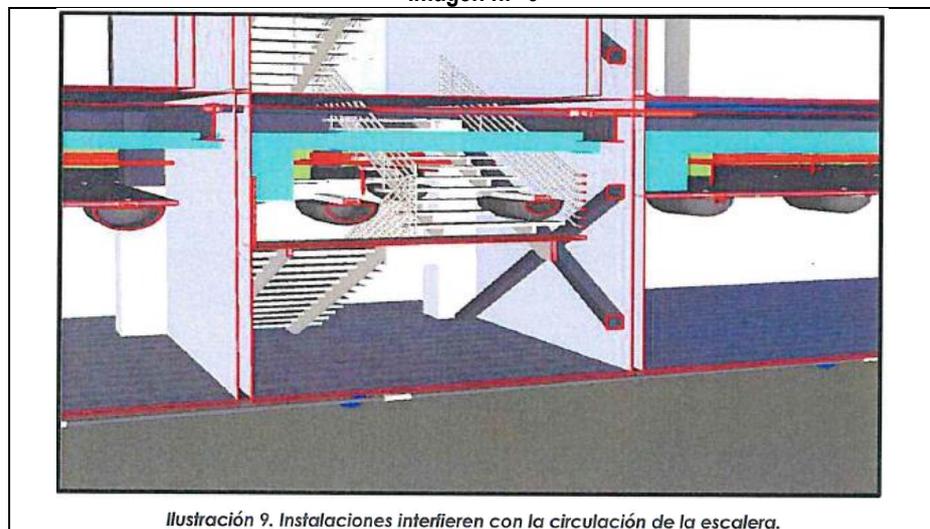
Imagen n.º 9

Ilustración 9. Instalaciones interfieren con la circulación de la escalera.

Lo advertido por la empresa contratista y verificado por la comisión de control muestra las deficiencias del expediente técnico de saldo, toda vez que los datos del BIM presentan errores de diseño y no son compatibles con el estado situacional de la obra, lo cual podría generar retrasos en la ejecución del saldo de obra.

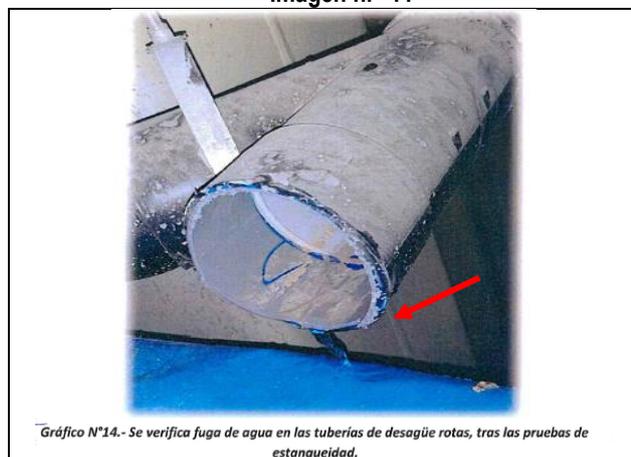
Imagen n.º 11

Como se sustenta, las pruebas en cuanto al desagüe y aparatos se dan como se describen; se ve también que para llevar unas correctas pruebas estas se tienen que hacer durante el procedimiento constructivo y no ahora que el proyecto se encuentra en estado de abandono por un promedio de 4 años. Consecuentemente se realizaron algunas pruebas para corroborar que todos estos se deben y se tienen que hacer durante el procedimiento constructivo para así verificar que todo el sistema esté en perfectas condiciones

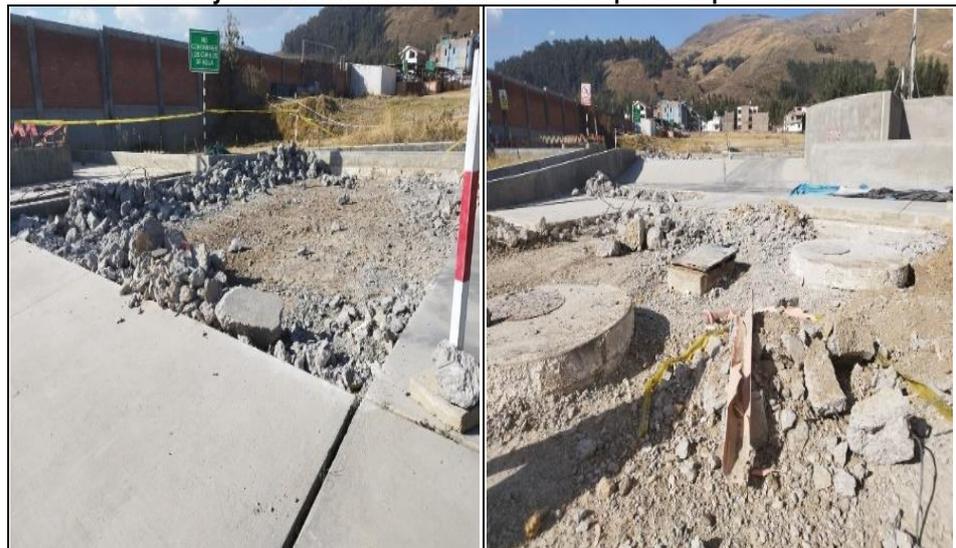
En el presupuesto del Expediente Técnico de saldo se encuentra considerado la demolición y reposición del pavimento rígido, con su respectiva junta de dilatación y contracción del pavimento, ya que la estructura anterior presentaba fallas, por un monto total de S/ 723 139,20, tal como se muestra en el siguiente cuadro:

Sobre el particular, la Entidad en su momento aprobó y pagó por una losa de concreto al anterior contratista; por lo que lo establecido en el expediente técnico de saldo respecto al presupuesto para demolición y reposición de pavimento, el cual viene ejecutándose implicaría un perjuicio económico para la Entidad. A continuación, se muestra las imágenes de la demolición del pavimento.

Imagen n.º 12
Demolición y eliminación del concreto construido por la empresa anterior

Por otro lado, luego de la demolición se realizará el estudio de mecánica de suelos (EMS), a la base y rasante para identificar porqué falló la estructura anterior, tal como lo precisó el ingeniero residente numeral 6.1 “Vicio oculto de sub Rasante no concordante al EMS primigenio del informe n.º 018/2023/RESIDENTE de 20 de julio de 2023: “(...) Cuando se iniciaron los trabajos de demolición de los pavimentos en mal estado, se pudieron verificar asentamientos de diversos paños del pavimento existentes y visualmente la falta de una capa afirmada en concordancia a lo indicado en el Expediente técnico de aquel entonces (...) Respecto a este vicio oculto, se ha generado la necesidad de elaborar una prestación Adicional, sin embargo, por ser un trabajo especializado y no contar con un especialista de mecánica de Suelos se tendrá cierta demora en la elaboración de la Ingeniería de proyecto y sumado a los plazos de revisión y emisión de la resolución respectiva se calcula un tiempo aproximado de un mes para su posible ejecución(...)”.

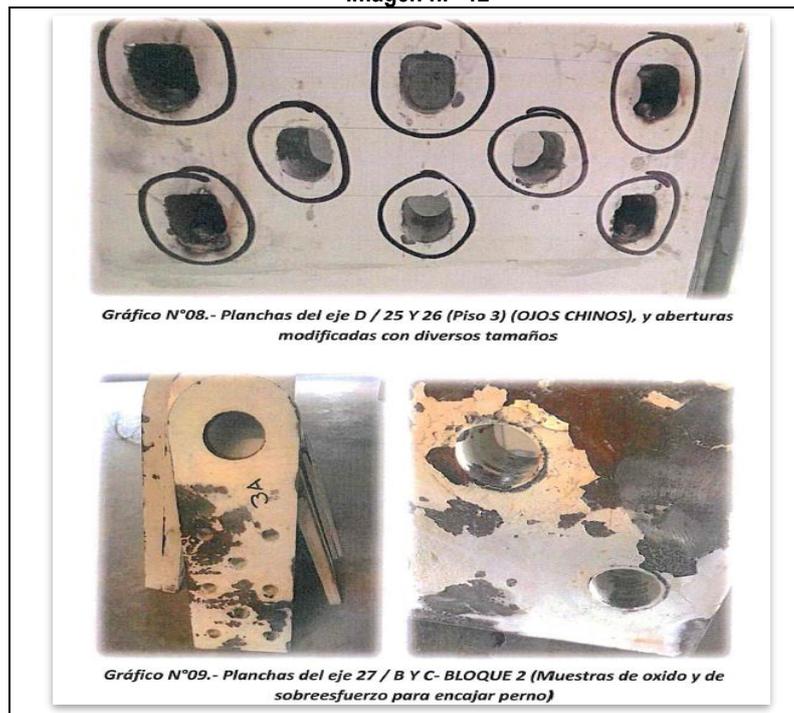
Imagen n.º 12

En el numeral 6.2 “Planchas metálicas en mal estado” del informe n.º 018/2023/RESIDENTE de 20 de julio de 2023, el Residente de Obra, informó :“(…) Mediante Asiento de Cuaderno de Obra N° 349, 350 y 351 del Residente de Obra, se informa que se realizó un visita conjunta entre Supervisión de Obra y Residente de Obra el día 2 de junio de 2023, que los elementos metálicos están mal alineados y en mal estado, encontrándose un vicio oculto producto de la mala ejecución del contratista que ejecutó el proyecto inicialmente, a fin de corregir la mala ejecución realizada por el contratista inicial, esto mencionado en el INFORME N° 22/2023/ES/LRMU de nuestro especialista en Estructuras, por lo que se sugiere considerar realizar la propuesta más económica y eficiente en tiempo de realizar, cambiar todas las planchas sueltas dañadas del soporte de los disipadores por planchas nuevas, realizando los agujeros en campo con pastillas de las placas fijas que se encuentran montadas las cuales quedaran precisas, y con el fin de cumplir con las fechas programadas para el montaje y no entorpecer las otras actividades que se están realizando en la infraestructura (...) A continuación, se muestra fotografías del vicio oculto encontrado en obra, respecto al vicio oculto de planchas metálicas en mal estado por mala instalación de contratista anterior”.

En la consulta RFI N° 144 se muestra algunas planchas metálicas con óxido, el deterioro del metal debido a una reacción con el medio ambiente (corrosión) puede fallar inesperadamente a causa de ciertos cambios en su estructura interna.

Lo descrito, pone en evidencia defectos constructivos realizados por la empresa Contratista anterior que amerita una evaluación minuciosa que permita acciones correctivas, toda vez que se tiene que reparar y/o cambiar las planchas de apoyo de los disipadores.

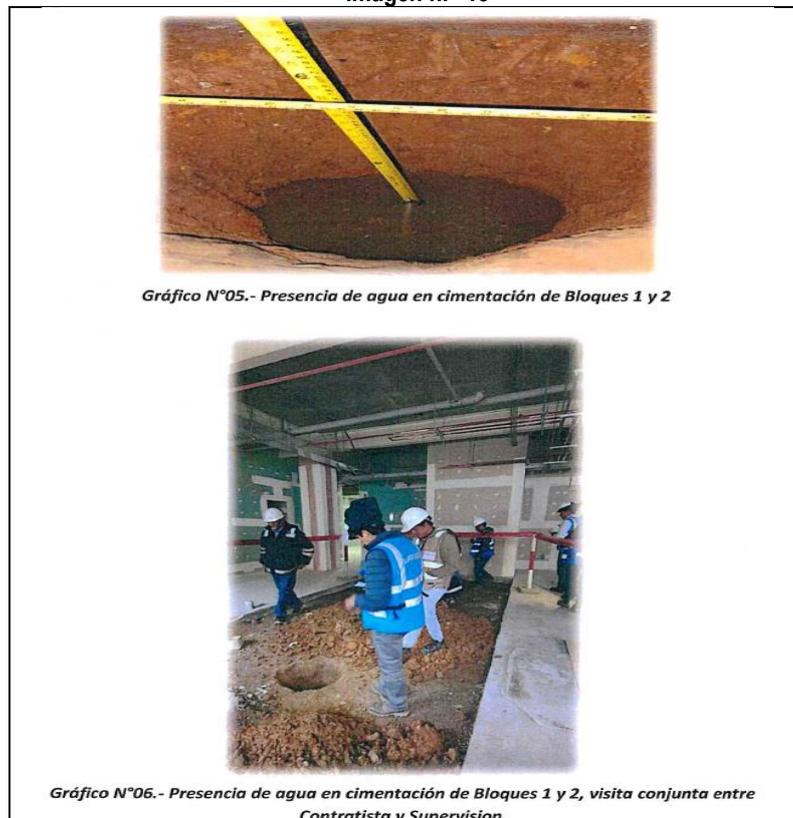
Imagen n.° 13

Existencia de capa freática a una altura promedio de 0.60m en el primer nivel de los bloques 1 y 2, según lo informado por el Residente de Obra mediante informe n.° 018/2023/RESIDENTE de 20 de julio de 2023: "(...) La supervisión en respuesta al asiento N°334, genera el asiento N°340 del CO de fecha 05 de junio del 2023, en donde indica que efectivamente se realizó de manera conjunta entre Supervisión y constatado la verificación de presencia de agua subterráneas bajo el primer nivel de los bloques 1 y 2, habiendo realizado excavaciones en ambientes aleatorios, también señalan, que, a pesar de ser época de estiaje, diversos ambientes presentan humedad y y/o nivel freático a una profundidad de excavación de -0.60m aproximadamente. Es por ello que, solicitan al contratista realizar mayores estudios sobre el hallazgo, ya que en base a esos estudios se podrán tomar acciones sobre el drenaje de agua subterránea (...);" asimismo, presentó las imágenes siguientes:

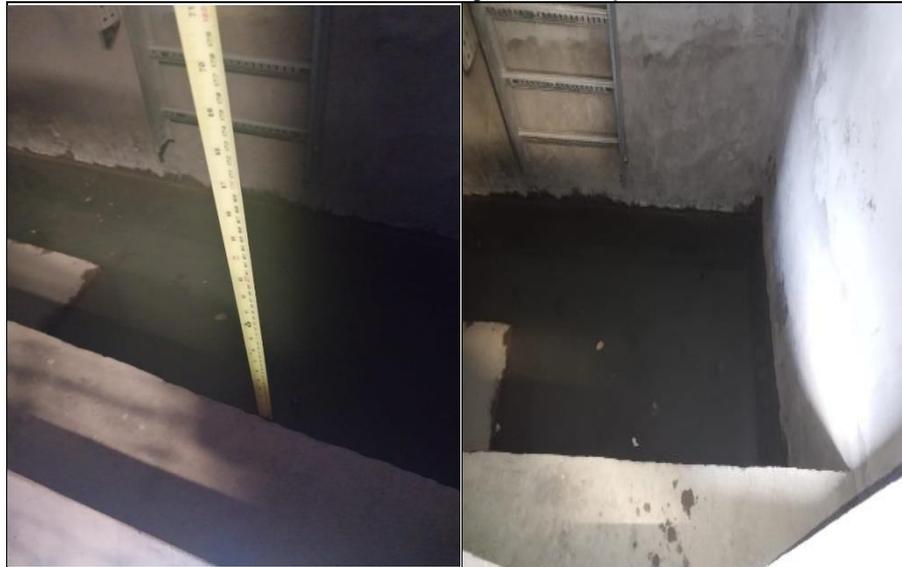
Imagen n.º 14
Acumulación de agua en el bloque 1

Descripción: Primer nivel, bloque 1, tablero eléctrico, con acumulación de agua H=0.60cm de la base.

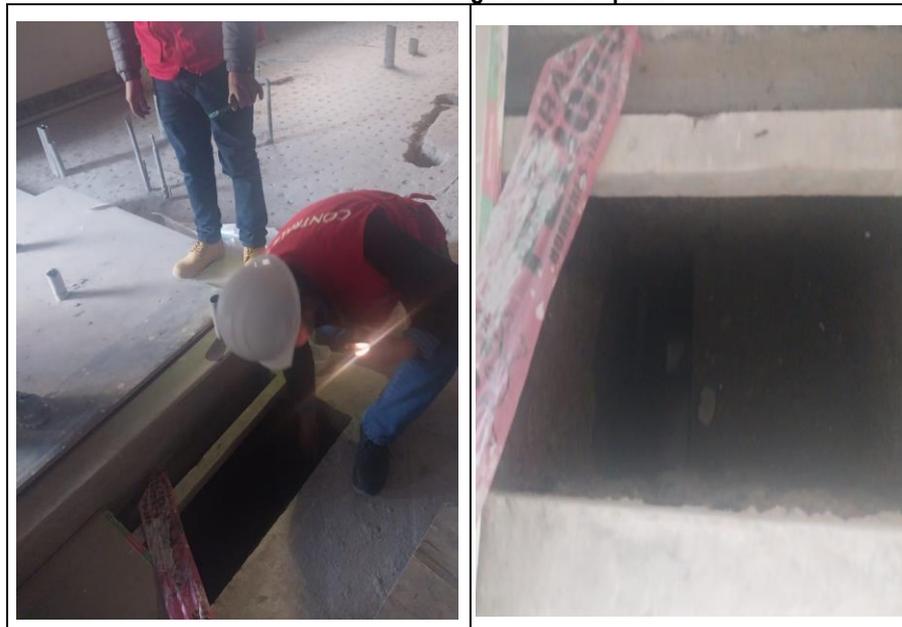
Imagen n.º 15
Acumulación de agua en el bloque 2

Descripción: Bloque 2 del primer nivel, se constata acumulación de agua a 60cm de falso piso.

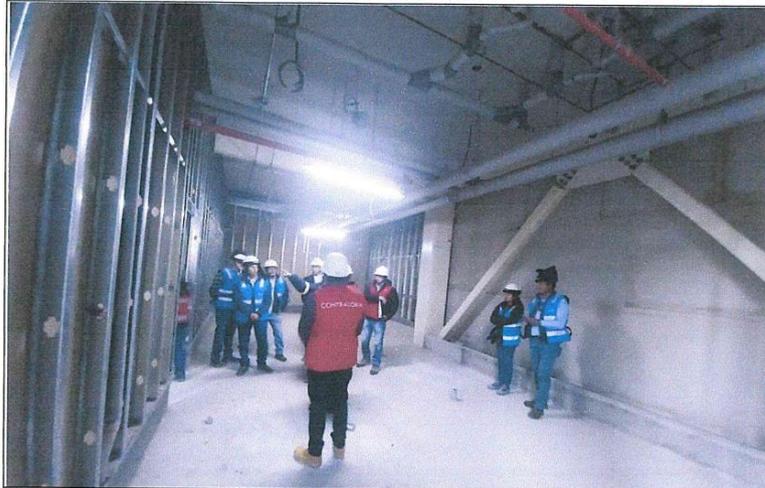
Panel fotográfico n.º 1

Descripción: Tubería de desagüe sobre ambientes de cocina (Bloque 1, piso 1).

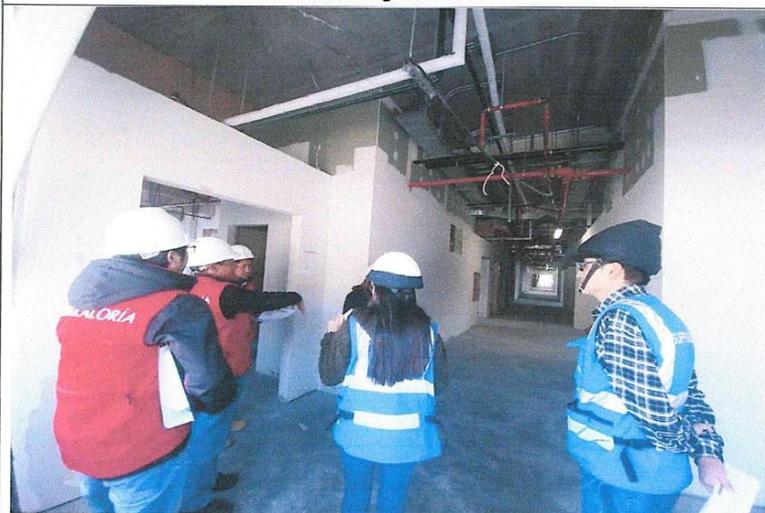
Panel fotográfico n.º 2

Descripción: Se muestra a la comisión de control, la red de desagüe que, según el supervisor de obra y contratista, al realizar las pruebas de estanqueidad, estas presentan fugas de agua en toda la red de desagüe existente, por lo que están en la proyección de un adicional de obra para reemplazar el sistema de desagüe de todos los ambientes.

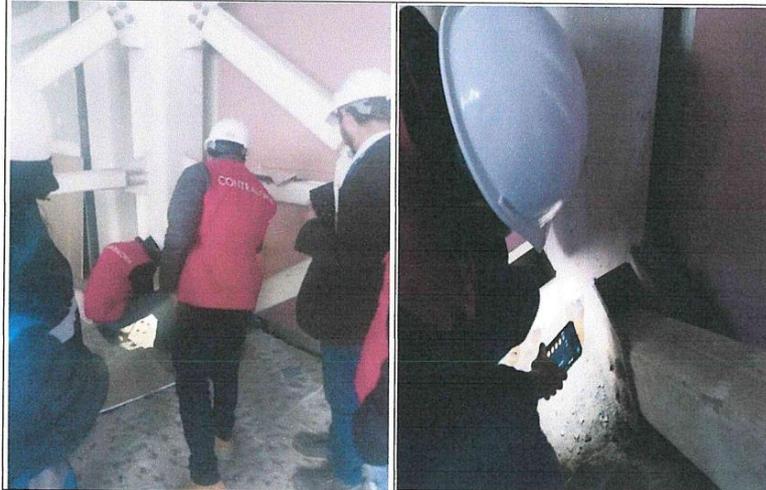
Panel fotográfico n.º 5

Descripción: En el bloque 2 del primer nivel, se constata que los elementos estructurales presentan oxidación en sus uniones.

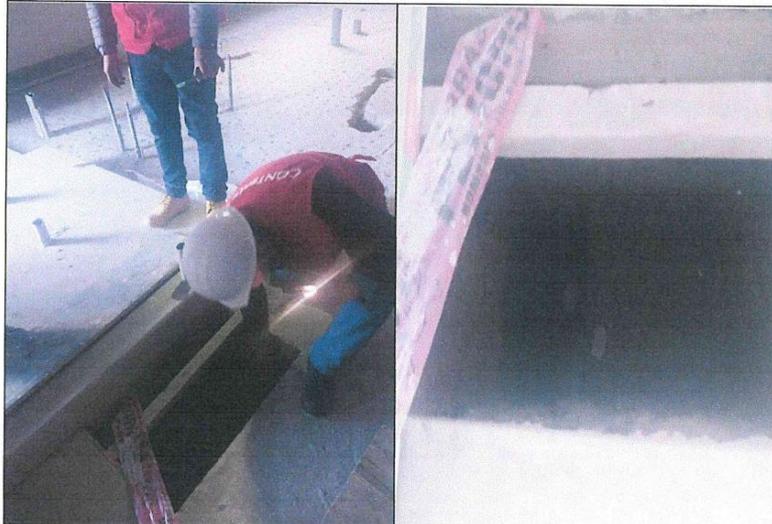
Panel fotográfico n.º 6

Descripción: Bloque 2 del primer nivel, se constata acumulación de agua a 60cm de falso piso.

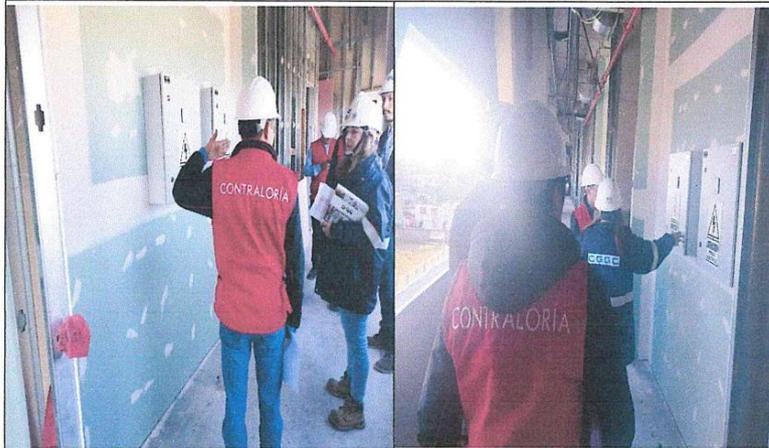
Panel fotográfico n.º 7

Descripción: Se constata la instalación de los tableros eléctricos en el corredor técnico de salas de cirugía ubicada en el quinto piso del bloque 1.

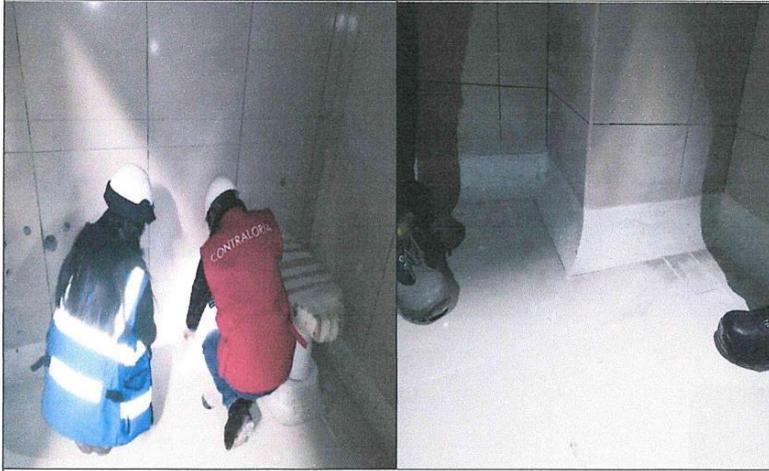
Panel fotográfico n.º 8

Descripción: Se constata los trabajos en contrazocalo en los servicios higiénicos de damas y varones, ubicado en el piso 1 del Bloque 2.

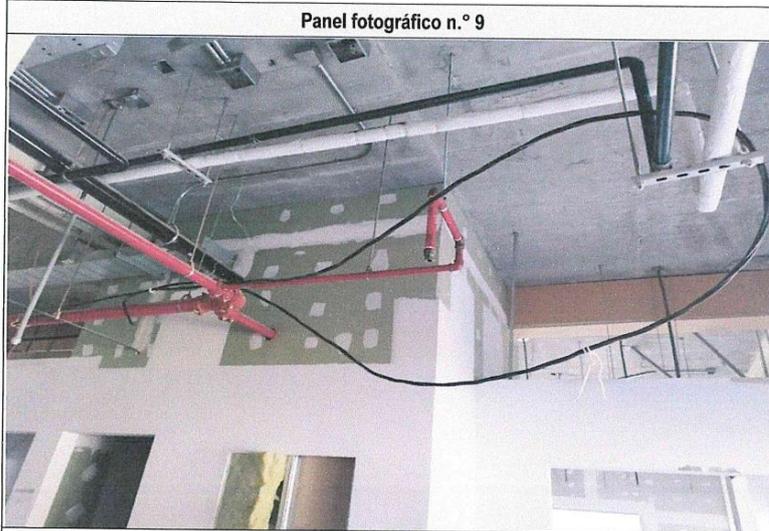
Panel fotográfico n.º 9

Descripción: Sistema de alarma y detección de incendios en el bloque B, del sexto piso.

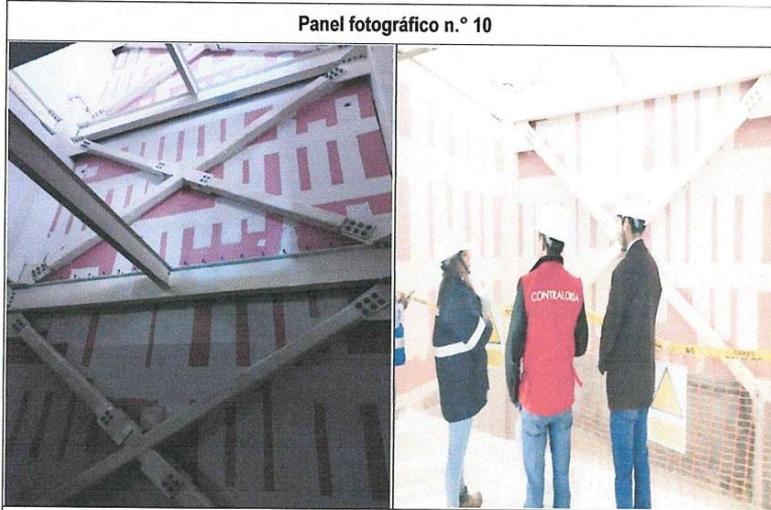
Panel fotográfico n.º 10

Descripción: Se constata la tabiquería cortafuego del pso 1 de Bloque 2.

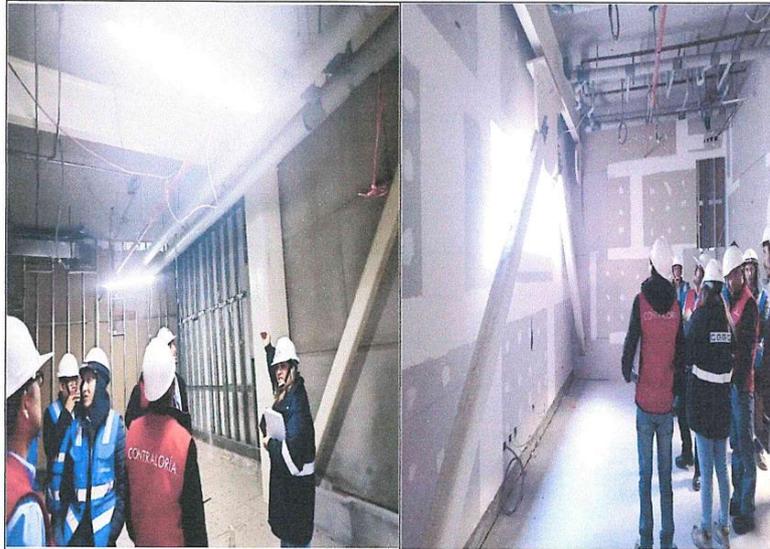
Panel fotográfico n.º 11

Descripción: Inspección de la tubería de desagüe que se encuentra en la parte superior de las áreas en que se construirán la cocina.

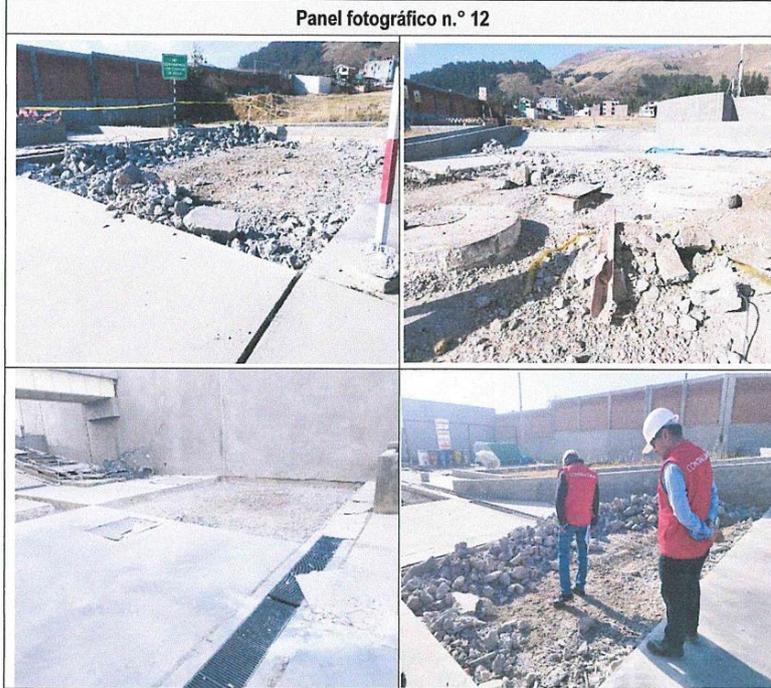
Panel fotográfico n.º 12

Descripción: Verificación de los trabajos de demolición de pavimento en exteriores de los bloques.

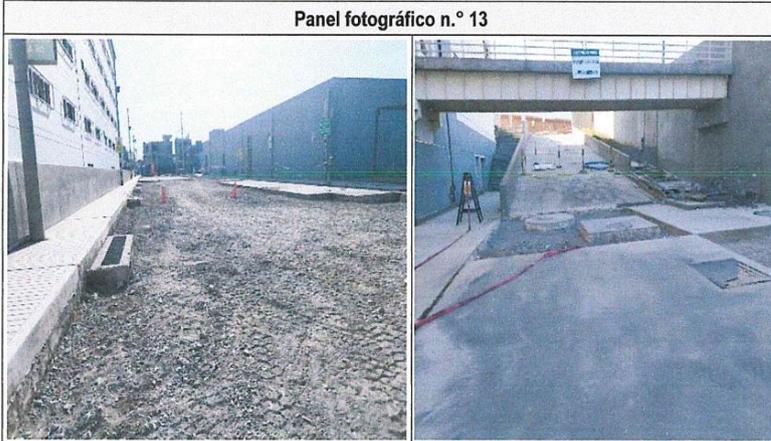
Panel fotográfico n.º 13

Descripción: Constatación de la eliminación de material demolido.

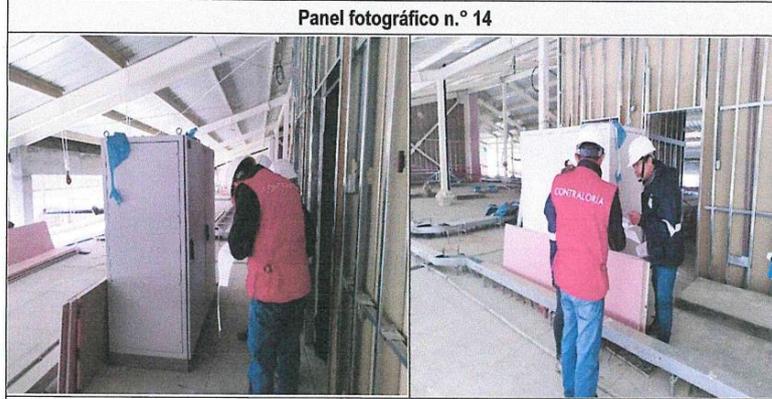
Panel fotográfico n.º 14

Descripción: En el Bloque 1 del piso 6, se constata los cables eléctricos utilizados para la conducción eléctrica.

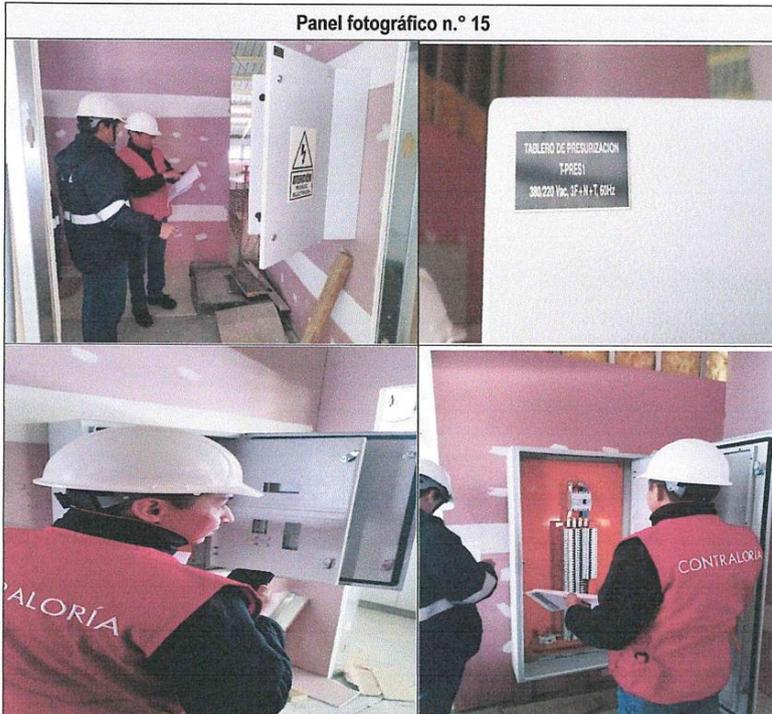
Panel fotográfico n.º 15

Descripción: En el Bloque 1, piso 6, se constata que los tableros eléctricos estén de acuerdo a los planos unifilares del expediente técnico de saldo de obra.

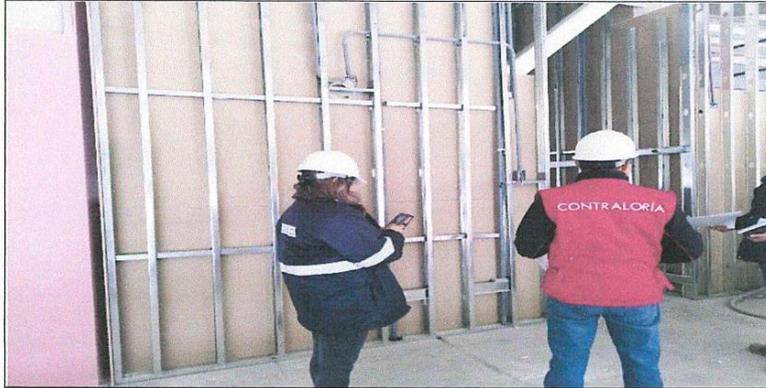
Panel fotográfico n.º 16

Descripción: Bloque 1, piso 6; verificación de los distribuciones de cables eléctricos para interruptores y sistema contra incendios.

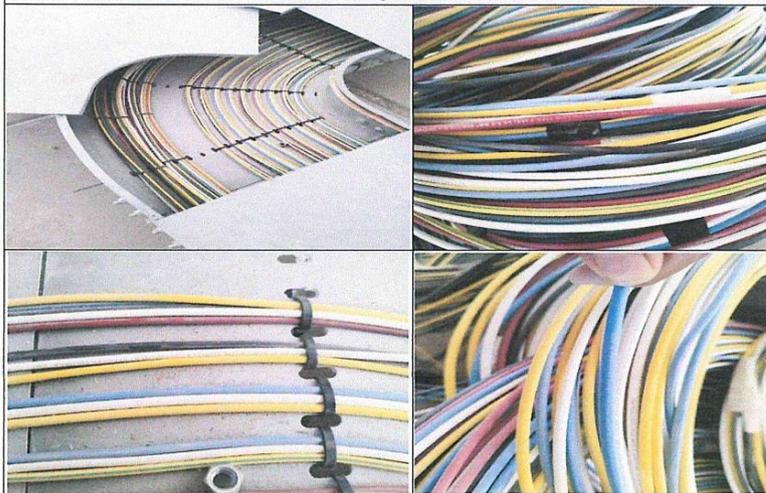
Panel fotográfico n.º 17

Descripción: Detalle de los cables colocados en el sistema eléctrico del piso 4 del Bloque 1.

- Negro: Centelsa CB SINTOX-80 H07Z1-R TYPE 2(AS) Cu 8.0mm² 450/750V – Hecho en Colombia 2023
- Blanco: Centelsa CB SINTOX-80 H07Z1-R TYPE 2(AS) Cu 4.0mm² 450/750V – Hecho en Colombia 2021
- Celeste: Centelsa CB SINTOX-80 H07Z1-R TYPE 2(AS) Cu 4.0mm² 450/750V – Hecho en Colombia 2022
- Amarillo: Centelsa CB SINTOX-80 H07Z1-R TYPE 2(AS) Cu 4.0mm² 450/750V – Hecho en Colombia 2023
- Rojo: Centelsa CB SINTOX-80 H07Z1-R TYPE 2(AS) Cu 4.0mm² 450/750V – Hecho en Colombia 2022

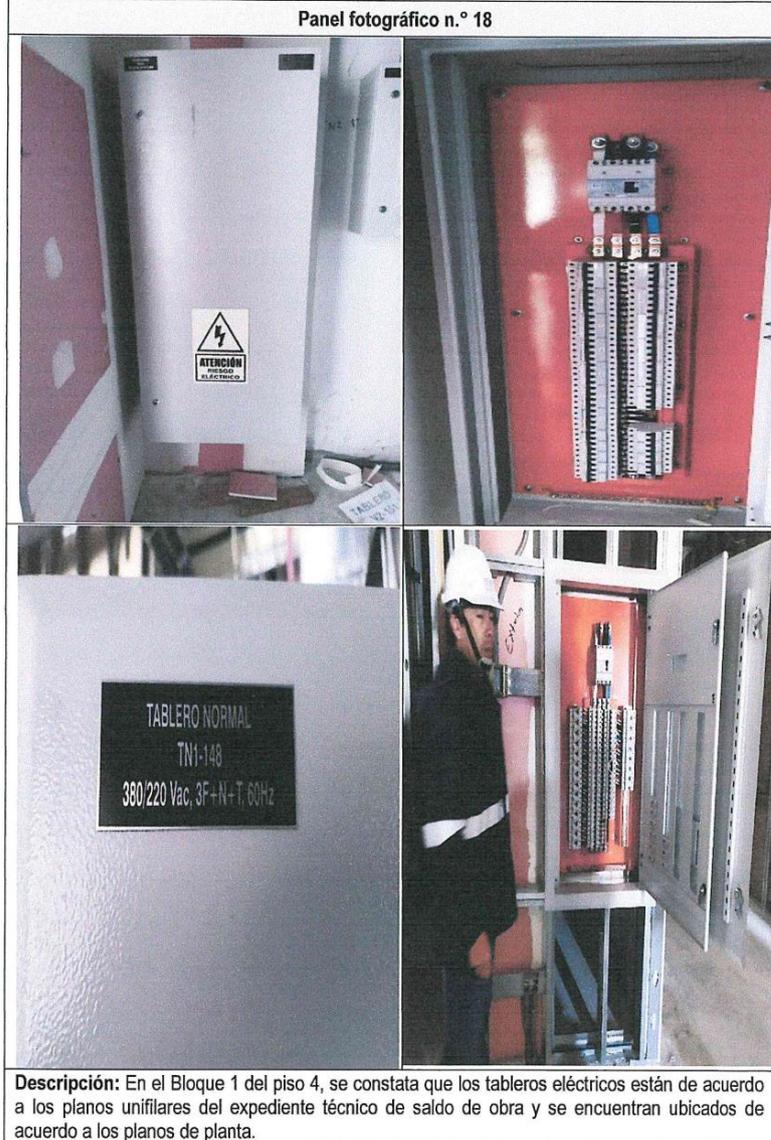
Panel fotográfico n.º 18

Descripción: En el Bloque 1 del piso 4, se constata que los tableros eléctricos están de acuerdo a los planos unifilares del expediente técnico de saldo de obra y se encuentran ubicados de acuerdo a los planos de planta.

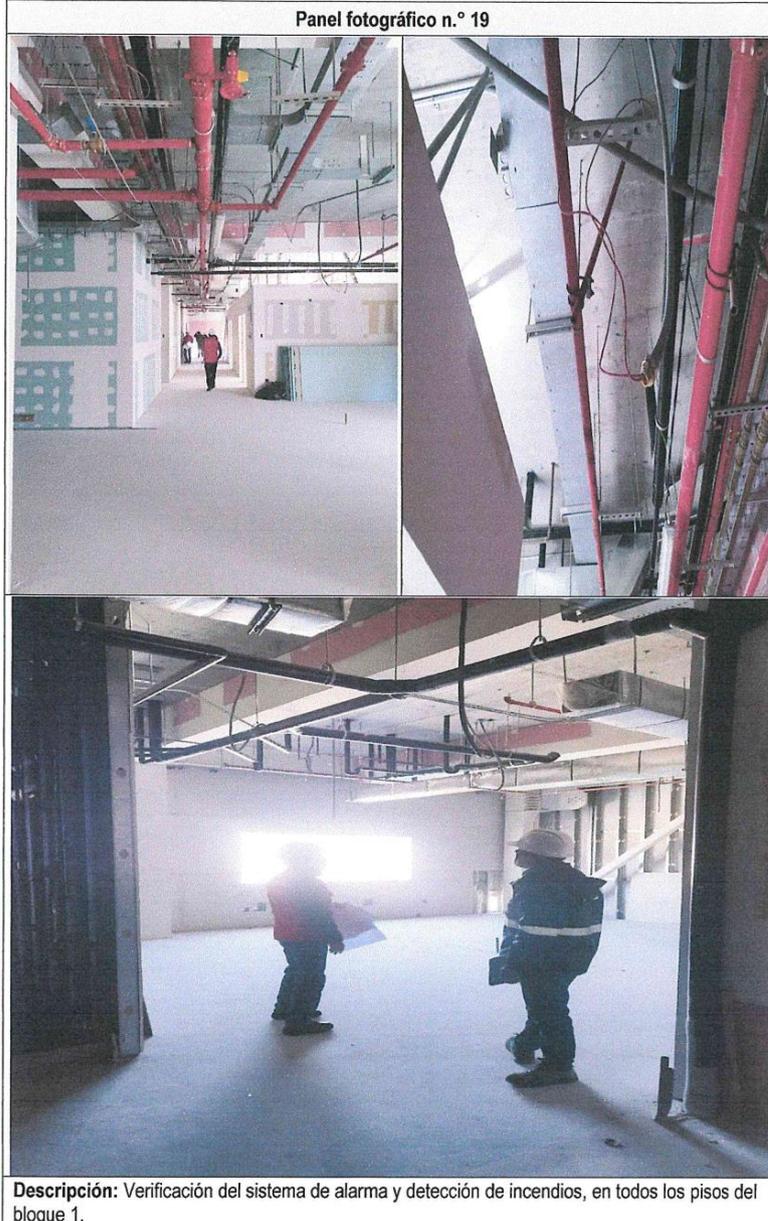
Panel fotográfico n.º 19

Descripción: Verificación del sistema de alarma y detección de incendios, en todos los pisos del bloque 1.

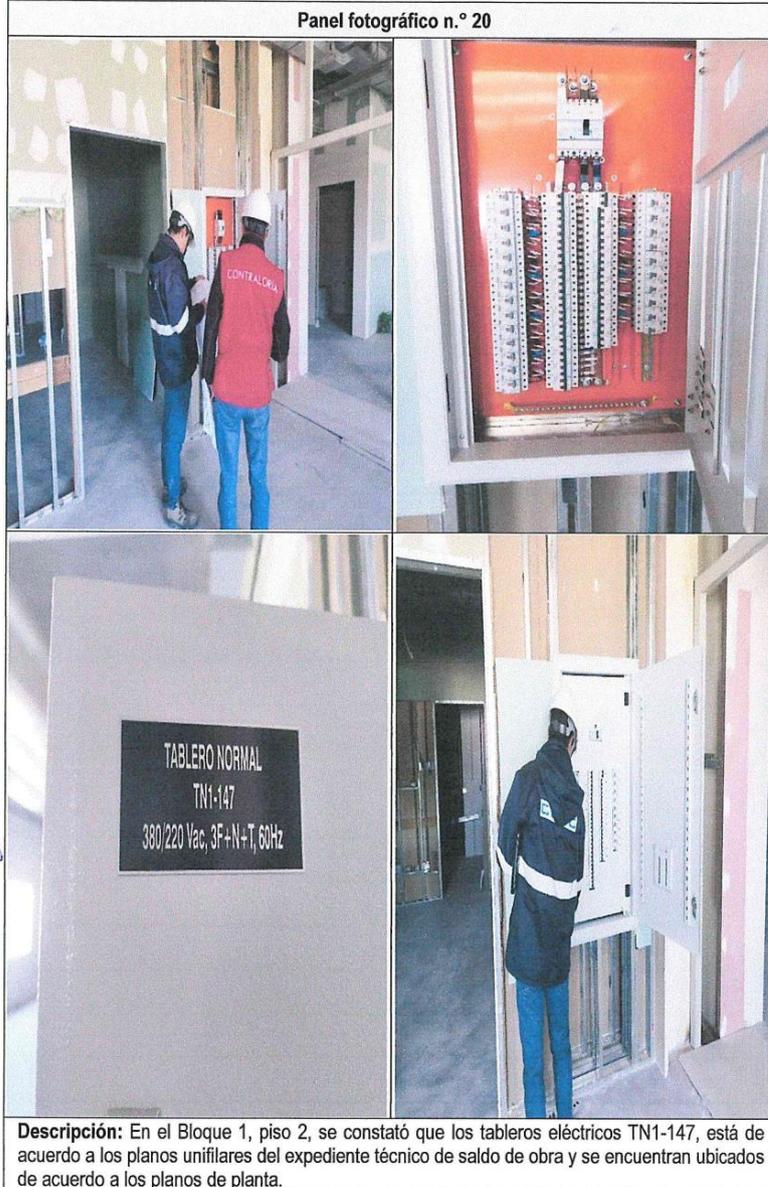
Panel fotográfico n.º 20

Descripción: En el Bloque 1, piso 2, se constató que los tableros eléctricos TN1-147, está de acuerdo a los planos unifilares del expediente técnico de saldo de obra y se encuentran ubicados de acuerdo a los planos de planta.

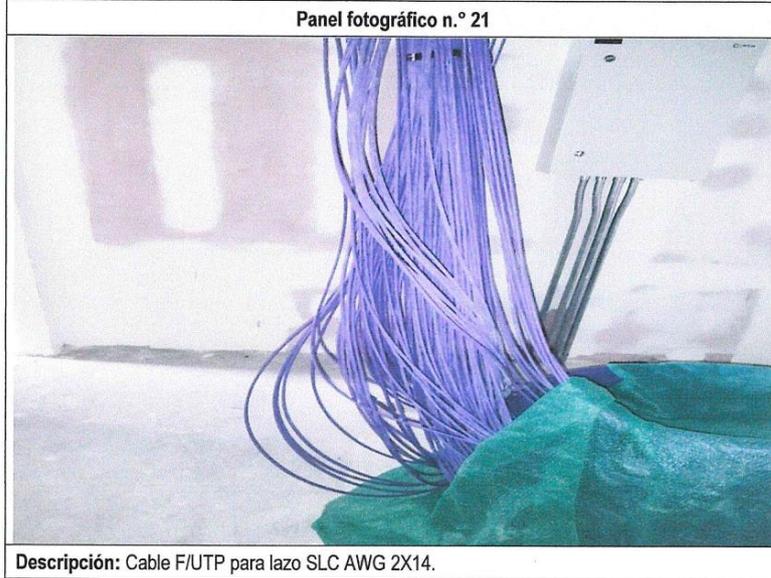
Panel fotográfico n.º 21

Descripción: Cable F/UTP para lazo SLC AWG 2X14.
