INFORME DE HITO DE CONTROL
N° 23612-2023-CG/GRJU-SCC

**EJECUCIÓN DEL SALDO DE OBRA: “MEJORAMIENTO DE
LA CAPACIDAD RESOLUTIVA DEL HOSPITAL EL CARMEN
HUANCAYO, REGIÓN JUNÍN”**

**HITO DE CONTROL N° 5 – ALMACENAMIENTO DE BIENES DEL
COMPONENTE EQUIPAMIENTO DEL PROYECTO.**

HUANCAYO, 2 DE NOVIEMBRE DE 2023

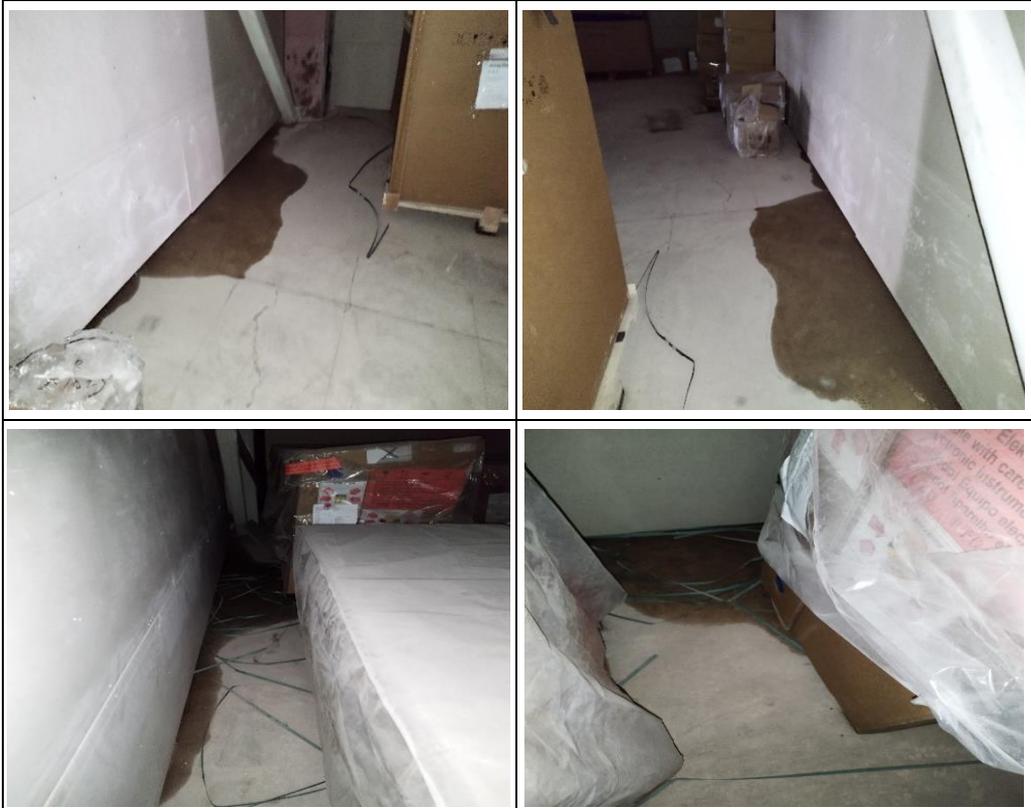
Panel fotográfico n.º 1
Filtraciones de agua en los almacenes

Se identificó que los almacenes n.ºs 5 y 6 presentan filtraciones de agua, que vienen generando humedad y dañando algunas cajas que contienen los equipos hospitalarios, más aún en temporada de lluvias, lo que podría ocasionar una deficiente conservación de los equipos que se encuentran almacenados, como se observa en las imágenes siguientes:

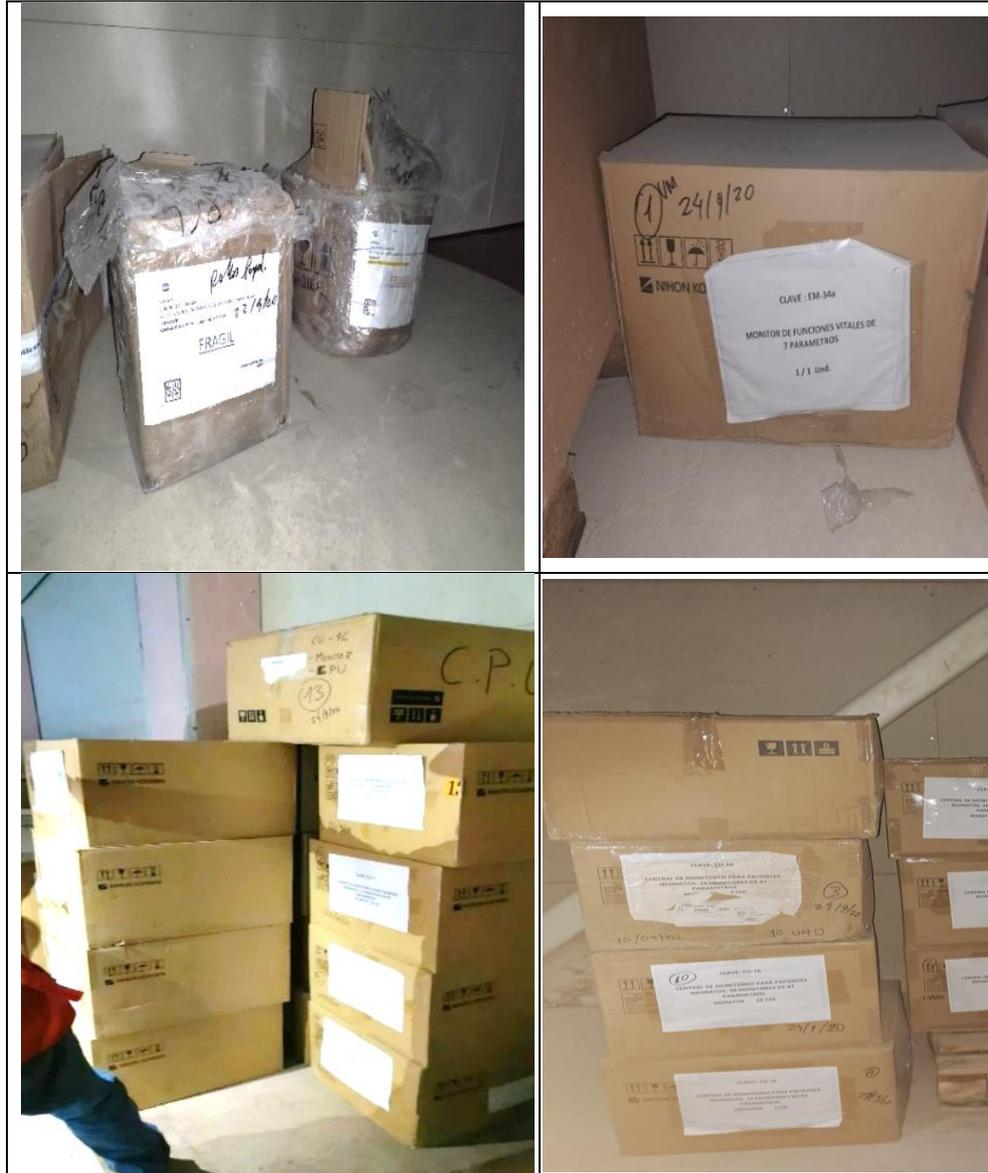
Panel fotográfico n.º 2
Equipos almacenados en contacto directo con el suelo.

- Equipos almacenados en contacto directo con el suelo

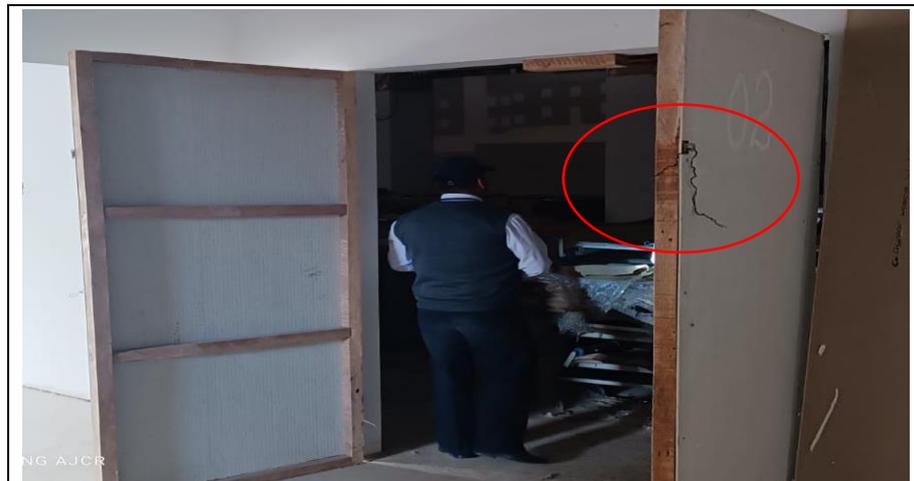
Panel fotográfico n.º 3
Almacén 2 cerrado con alambre

Conforme el plano de ubicación mostrado, los almacenes n.ºs 1, 2, 3 y 4 se ubican en el segundo nivel de la Obra (primer piso), de cuya verificación se advierte que tampoco cuentan con las condiciones adecuadas para la conservación de los equipos hospitalarios almacenados, conforme se describe a continuación:

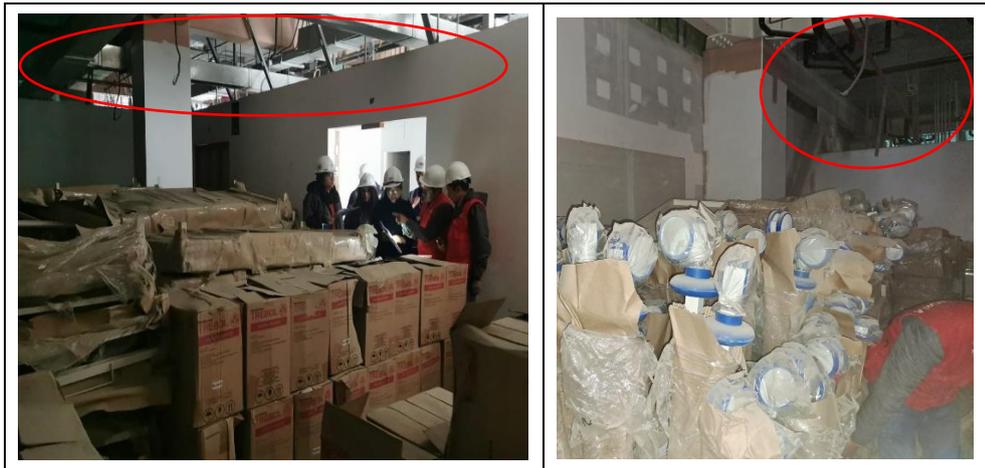
**Panel fotográfico n.º 4
Almacén n.º 2 cerrado con alambre**

- **Almacenes con aberturas en la parte superior**

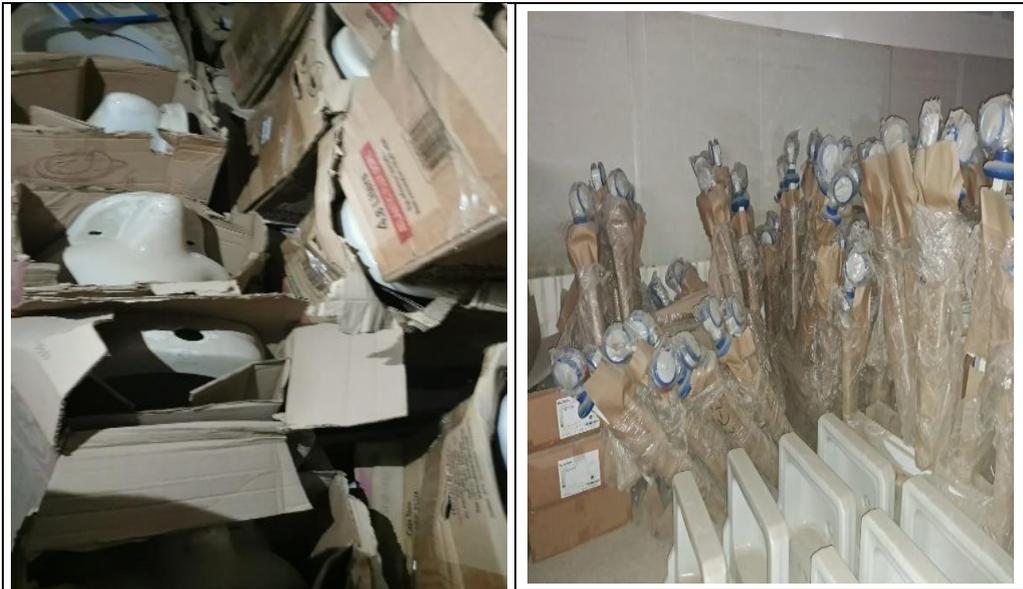
Panel fotográfico n.º 6
Almacenamiento de lavatorios e inodoros de losa

Asimismo, se verificó que los bienes fabricados de losa, como son los lavatorios e inodoros, se encontraban en deficientes condiciones de almacenamiento, encontrándose un lavatorio roto, conforme se muestra en el panel fotográfico siguiente:

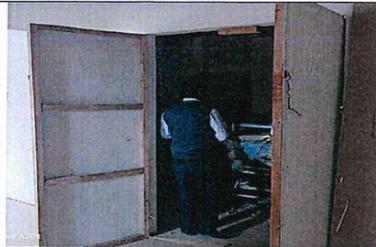
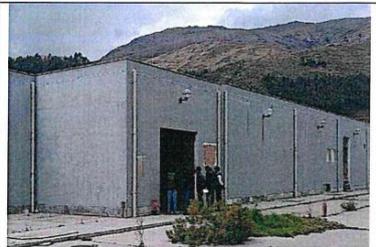
Almacén n.º 2	Almacén n.º 1

Descripción: Almacén que se encuentra cerrado solo con alambre	Descripción: Almacén que se encuentra con candado, siendo abierta por la servidora de la Entidad.

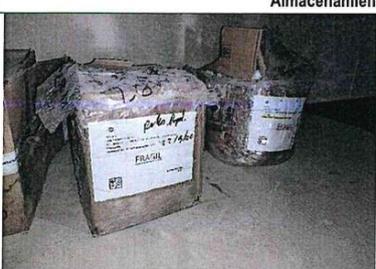
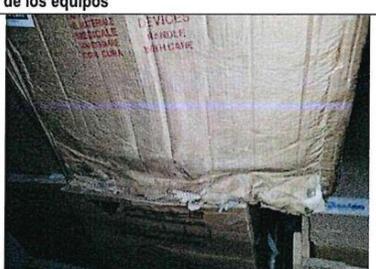
Almacenamiento de los equipos

Descripción: Equipos almacenados en contacto directo con el suelo	Descripción: Cajas de los equipos deterioradas.

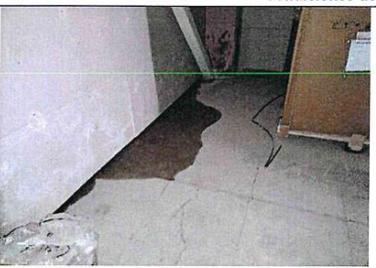
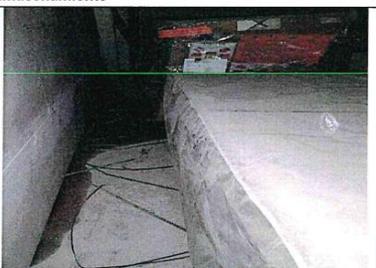
Condiciones de almacenamiento

Descripción: Filtraciones de agua a las instalaciones de los almacenes.
