INFORME DE ORIENTACIÓN DE OFICIO
Nº 10996-2023-CG/GRPA-SOO

**“PRESTACIÓN DE SERVICIO EDUCATIVO EN LA INSTITUCIÓN
EDUCATIVA CEBA – 34047 CESAR VALLEJO DE NIVEL BÁSICA
ALTERNATIVA – INICIAL E INTERMEDIO, DISTRITO DE
YANACANCHA, PROVINCIA DE PASCO - PASCO”**

**PERÍODO DE EVALUACIÓN:
DEL 17 AL 21 DE ABRIL DE 2023**

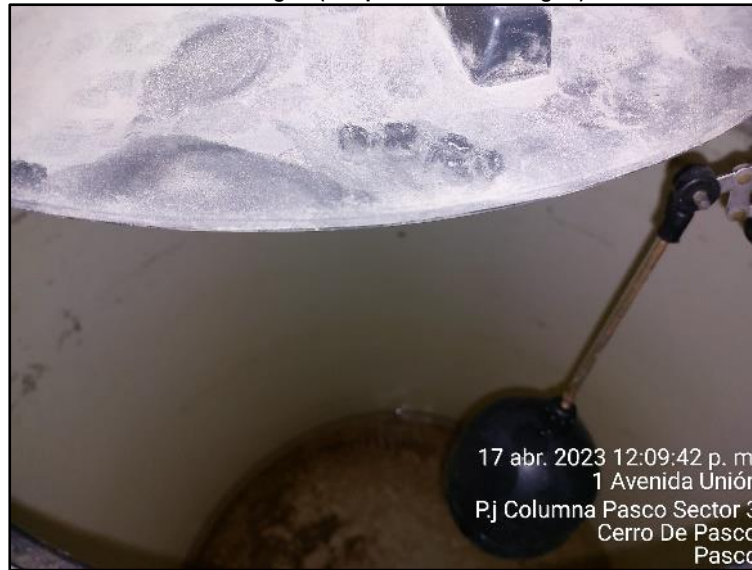
N°	Componentes de la infraestructura	Comentarios
1	Red de agua	Desabastecimiento de agua en los tanques elevados, esto perjudica el uso de los baños y de la cocina.
2	Red eléctrica	Circuitos de luces no encienden.
3	Muros	Presencia de fisuras en algunos muros.

Imagen n.º1
Red de agua (tanque elevado sin agua).

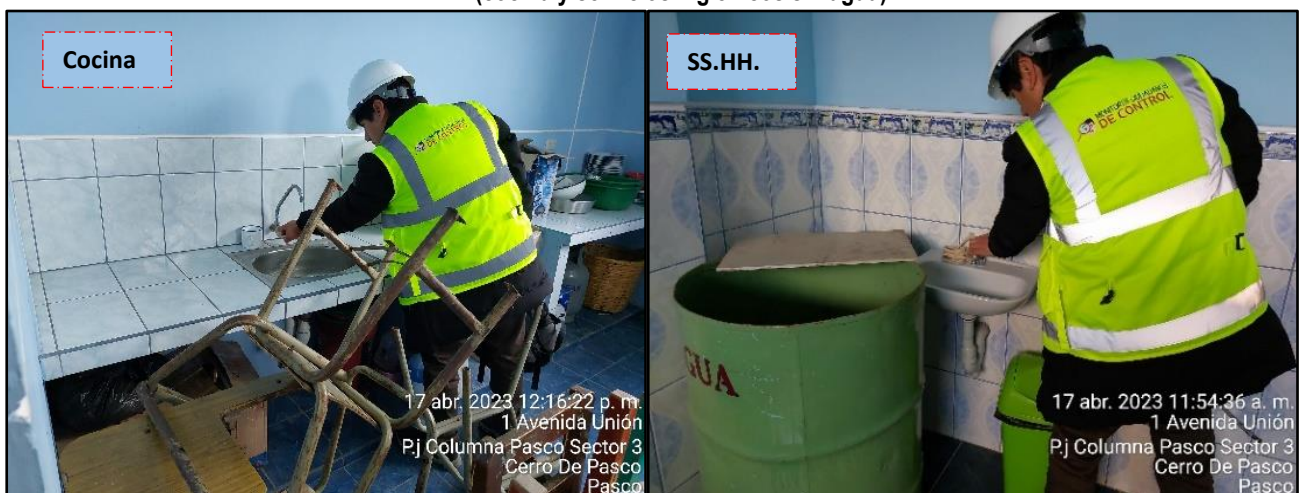
Imagen n.ºs 2 y 3
Red de agua
(cocina y servicios higiénicos sin agua).

✘ LA COCINA NO FUNCIONA POR EL TEMA DE LA AGUA
✘ LA HUMEDAD ESTA DETERIORANDO EL MOBILIARIO
✘ LA CUBIERTA PERJUDICA LA INFRAESTRUCTURA

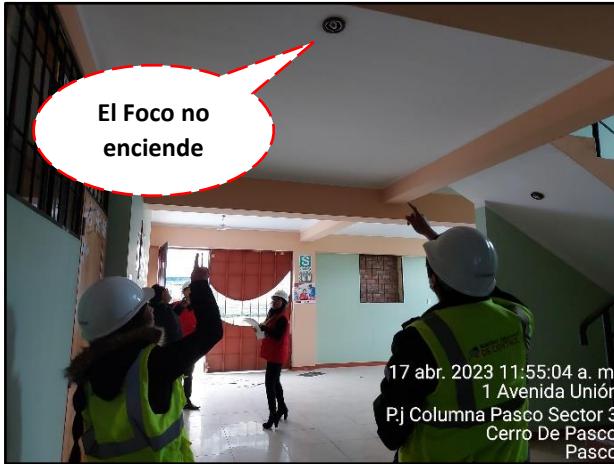
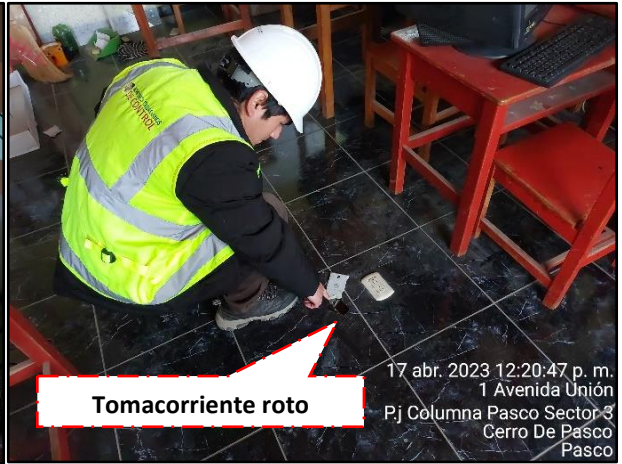
Imagen n.ºs 4 y 5
Red eléctrica

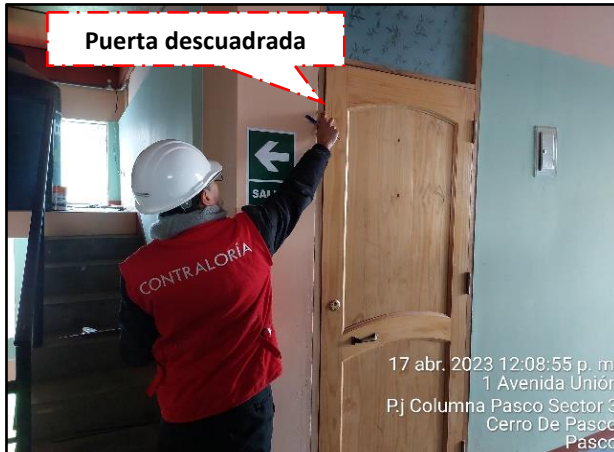
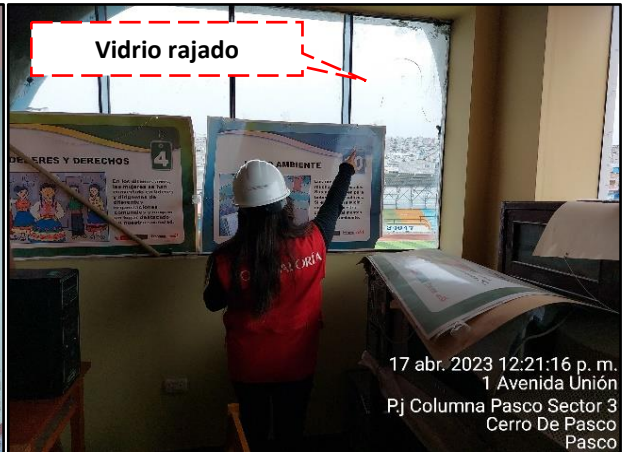
4	Puertas	Las puertas se encuentran descuadradas y no cuentan con registro visual hacia el interior de las aulas, que permita monitorear el trabajo del docente.
5	Ventanas	No funcionan adecuadamente, el sistema de la ventana corrediza y otras presentan fisuras.
6	Cubierta de la infraestructura	Filtración de agua en el techo o cubiertas viene deteriorando las paredes y pisos de los ambientes como la dirección y vanos de las ventanas.
7	Mobiliario	Mobiliario inadecuado y en malas condiciones.

Imagen n.ºs 6 y 7
Puertas y ventanas

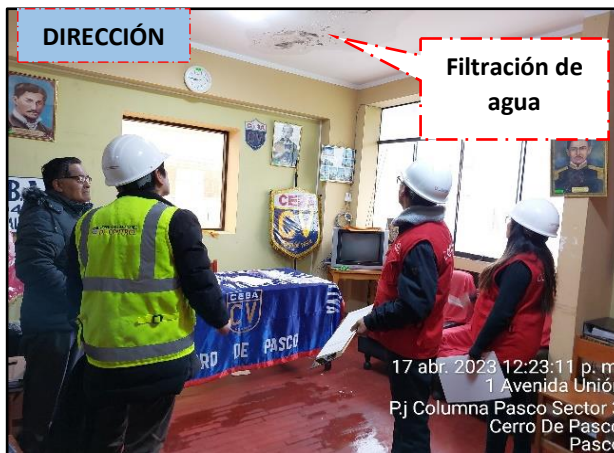
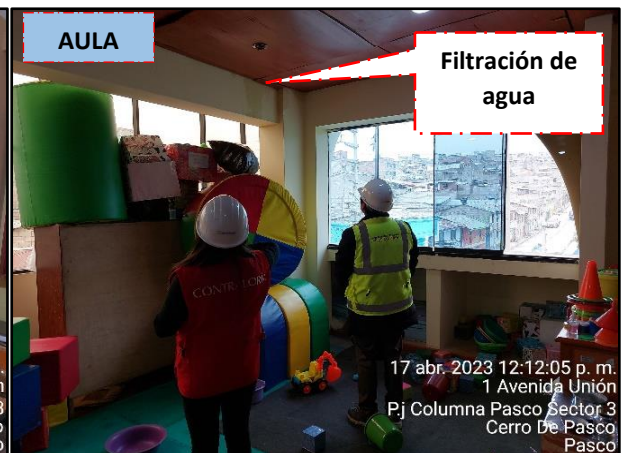
Imagen n.ºs 8 y 9
Cubierta

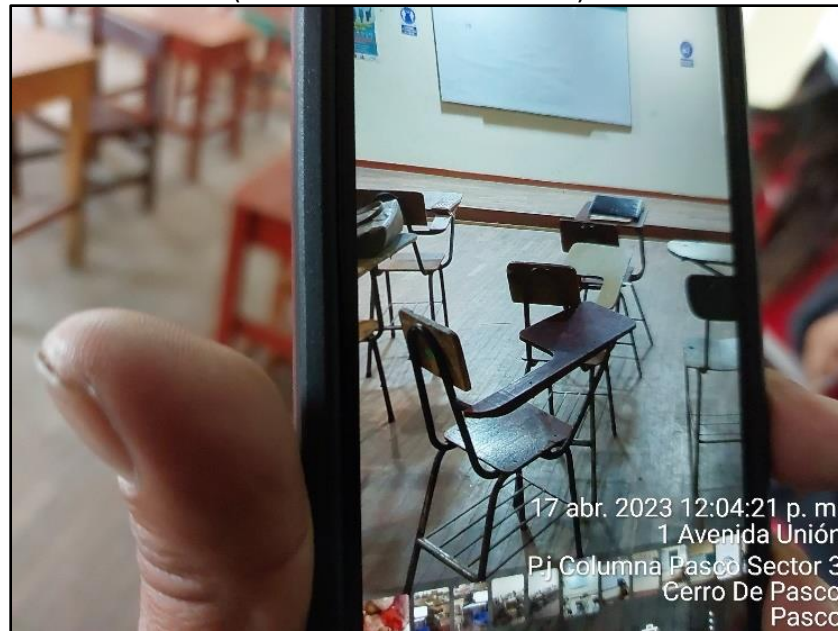
Imagen n.º 10
Mobiliario
(mobiliario en malas condiciones)

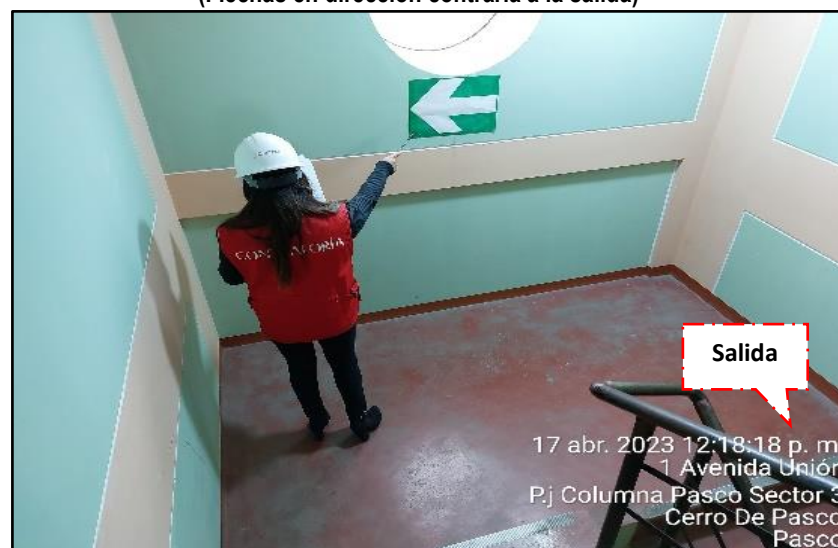
De otro lado, como parte de la Gestión de Riesgos de Desastre dentro de la institución educativa se ha evidenciado que, las señalizaciones de evacuación se encuentran en dirección contrario a la salida, situación que pone en riesgo la prevención ante eventuales siniestros. Asimismo, se ha evidenciado la falta de elementos de seguridad en los descansos de las escaleras, conforme se evidencia en las imágenes siguientes:

Imagen n.º 11
Deficiencias en señalización
(Flechas en dirección contraria a la salida)

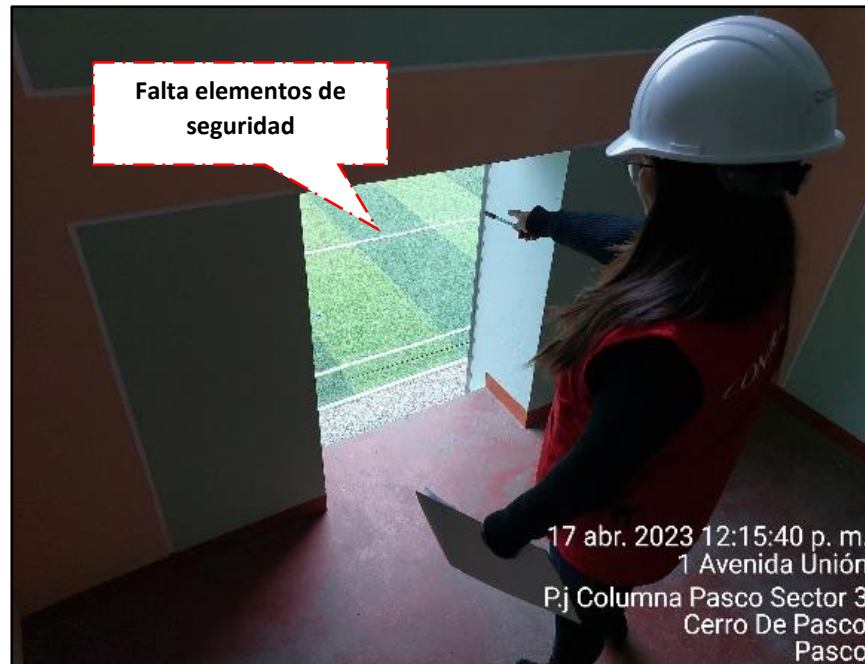
Imagen n.º 12
Falta de elementos de seguridad
en el descanso de la escalera

d) Los bordes de un piso transitable, abiertos o translúcidos hacia un plano inferior con una diferencia de nivel mayor de 0.55 m, deben estar provistos de parapetos o barandas de seguridad con una altura no menor de 1.00 m, medidos hasta el eje del pasamano. Las barandas deben llevar un elemento corrido horizontal de protección a 0.15 m sobre el nivel del piso, o un sardinel de la misma dimensión.”
