INFORME DE VISITA DE CONTROL
N° 11429-2023-CG/GRPA-SVC

VISITA DE CONTROL

PROYECTO DE INVERSIÓN: “MEJORAMIENTO DE LA
CARRETERA TRAMO CERRO DE PASCO - LA QUINUA,
DISTRITO DE YANACANCHA - PASCO - PASCO”

CERRO DE PASCO, 8 DE JUNIO DE 2023

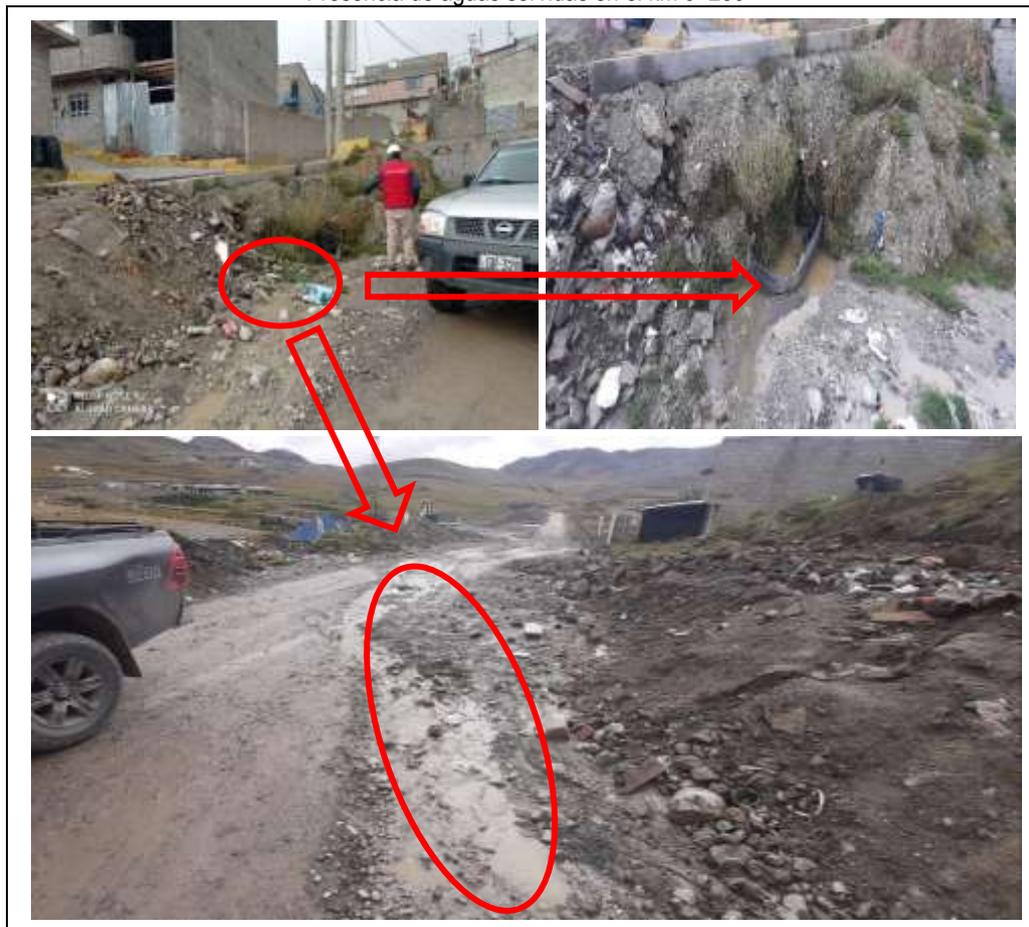
Imagen n.º 1

1. En la progresiva km 0+230, se observó filtración de aguas servidas que viene discurriendo a un lado de la carretera, lo cual viene afectando la plataforma ocasionando socavación en su trayecto; asimismo, generaría focos infecciosos al encontrarse cerca de la zona urbana, tal como se muestra en la imagen siguiente:

Presencia de aguas servidas en el km 0+230

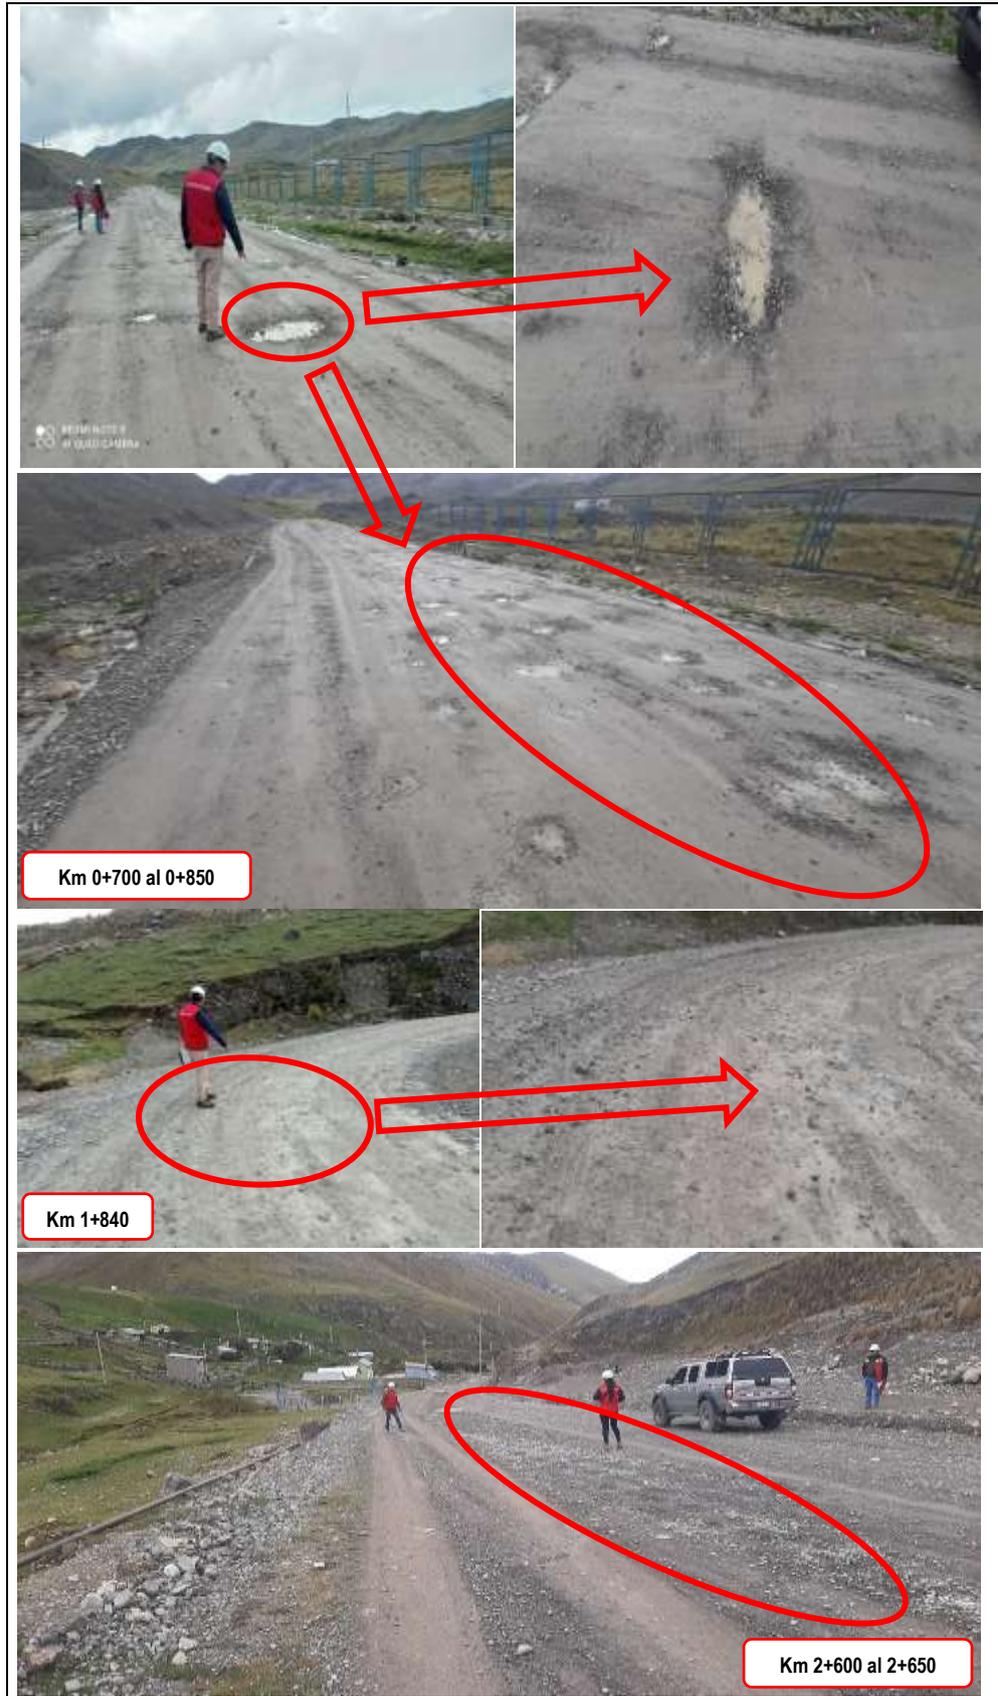
Imagen n.º 2

Al respecto, en la inspección física realizada por la Comisión de Control, se advirtió que por el tiempo transcurrido al no reiniciarse la ejecución de la Obra, se viene desgastando la plataforma de la carretera por factores climatológicos y por el tránsito de transporte pesado y ligero, formando baches; como se muestra en la imagen siguiente:

Desgaste de la plataforma en las progresivas km 0+700 al 0+850, 1+840 y km 2+600 al 2+650.

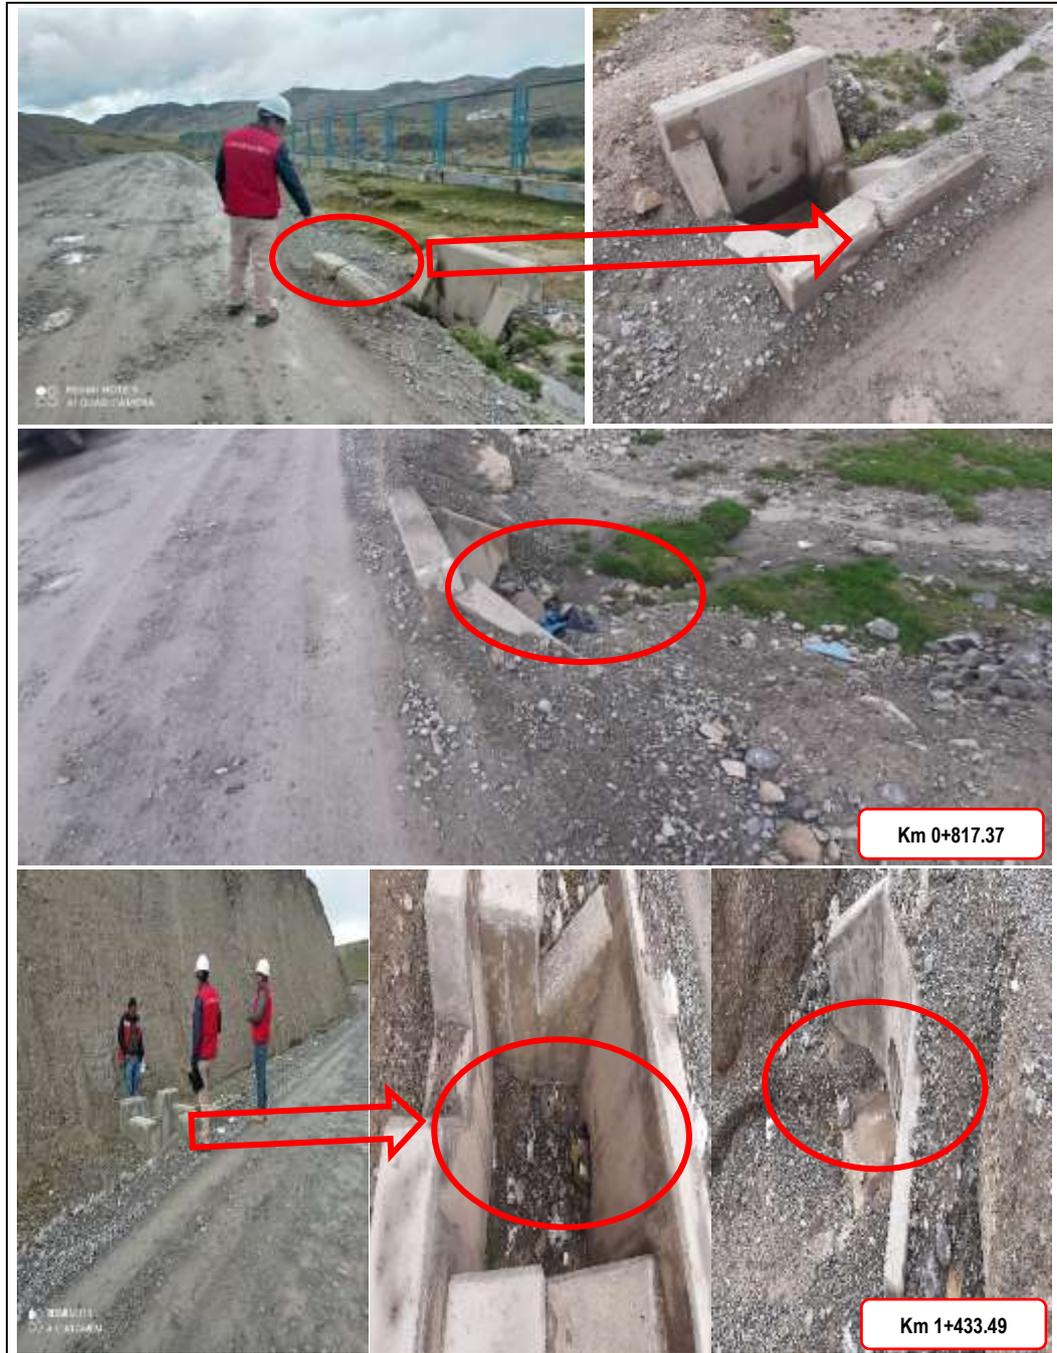
Imagen n.º 3

3. En las progresiva km 0+817.37 se observa que la alcantarilla construida de concreto armado se encuentra con el parapeto fisurado; asimismo, en la progresiva km 0+817.37 y km 1+433.49 están obstruidos con material de arrastre, como se evidencia en la imagen siguiente:

Alcantarilla construida de concreto y TMC en las progresivas km 0+817.37 y km 1+433.49

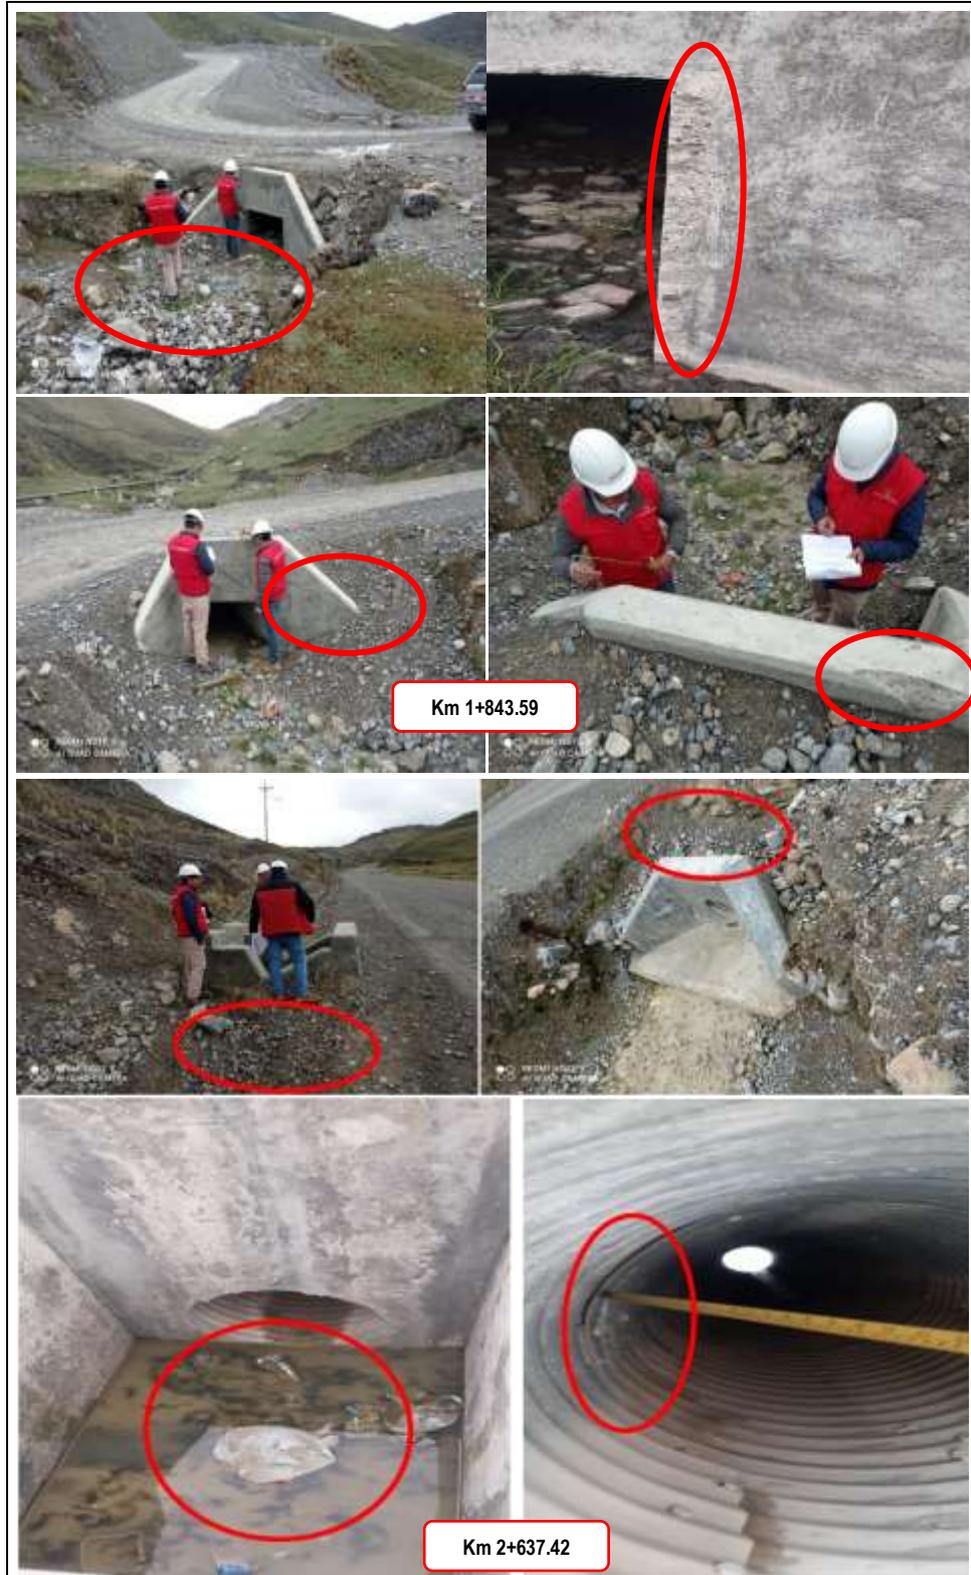
Imagen n.º 4

También, en la progresiva km 1+843.59, se observa que la alcantarilla construida de concreto armado se encuentra con daños en los acabados, y en la progresiva km 2+637.42, se observa que la alcantarilla construida de concreto armado se encuentra con

basura y agua estancada; sus aleros no tienen el adecuado relleno y la tubería de TMC no está instalado adecuadamente, como se evidencia en la imagen siguiente:

Alcantarilla construida de Concreto armado progresiva km 1+843.59

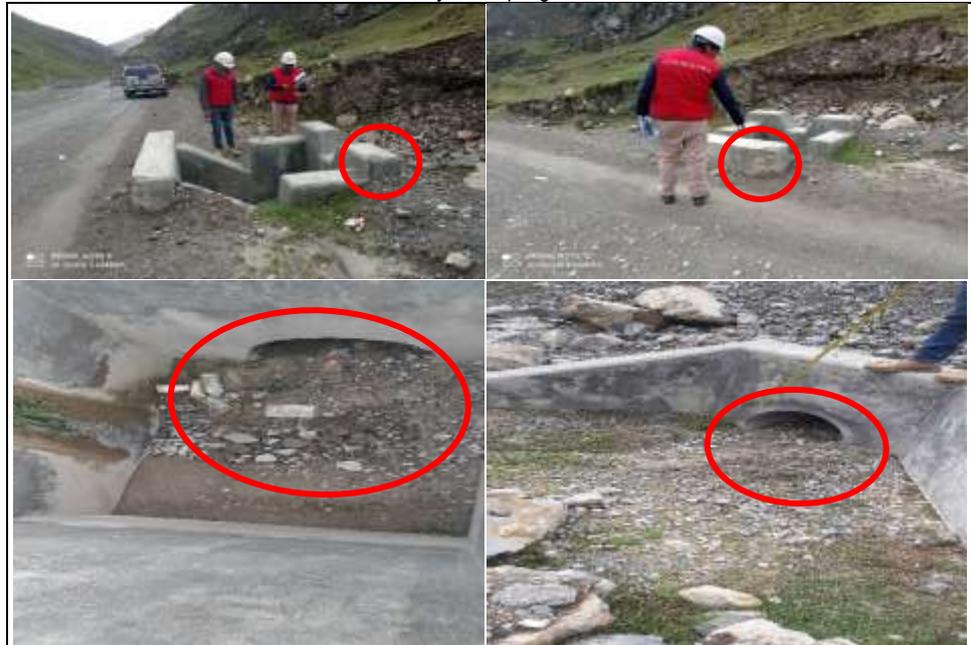
Imagen n.º 5

Igualmente, la progresiva km 6+200, muestra que la alcantarilla construida de concreto armado se encuentra con material de arrastre y el parapeto aguas arriba tiene las esquinas dañadas, como se evidencia en la imagen siguiente:

Alcantarilla concreta y TMC progresiva km 3+782.71

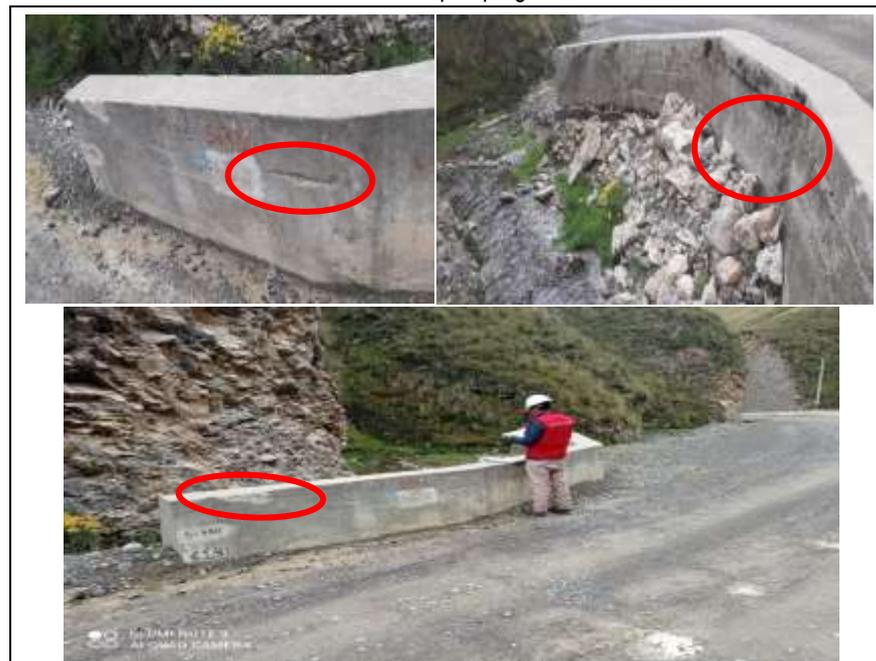
Imagen n.º 6

4. En la progresiva km 4+700, se observa que el muro de concreto tiene deficiencias en su acabado final, como se evidencia la imagen siguiente:

Muro de concreto ciclópeo progresiva km 4+700

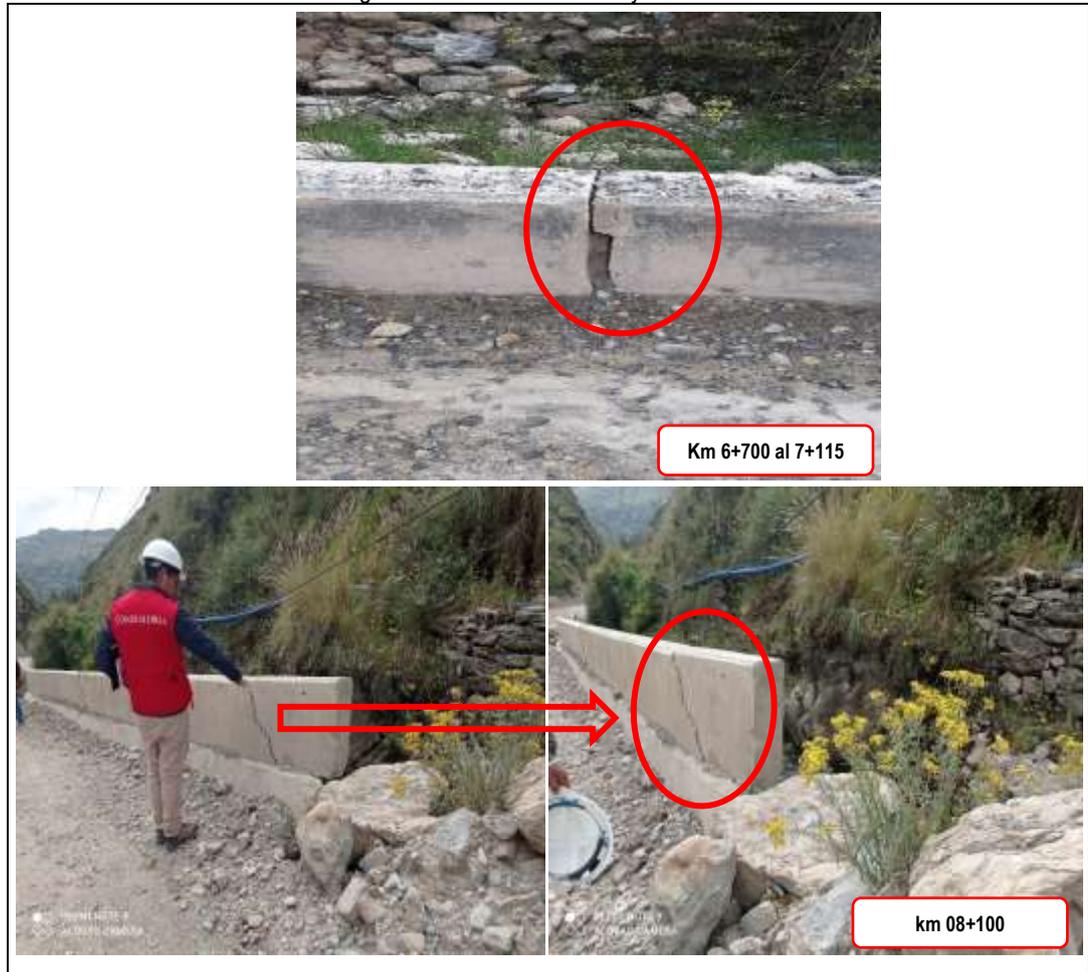
Imagen n.º 7

5. En la progresiva km 6+700 al km 7+115, se observa que la junta de dilatación del muro de concreto ciclópeo tiene deficiencias en su acabado final, y en la progresiva km 08+100 se observa grietas de 1cm aproximadamente en la esquina del muro de concreto, lo mencionado se evidencia en la imagen siguiente:

Progresiva km 6+700 al 7+115 y km 08+100

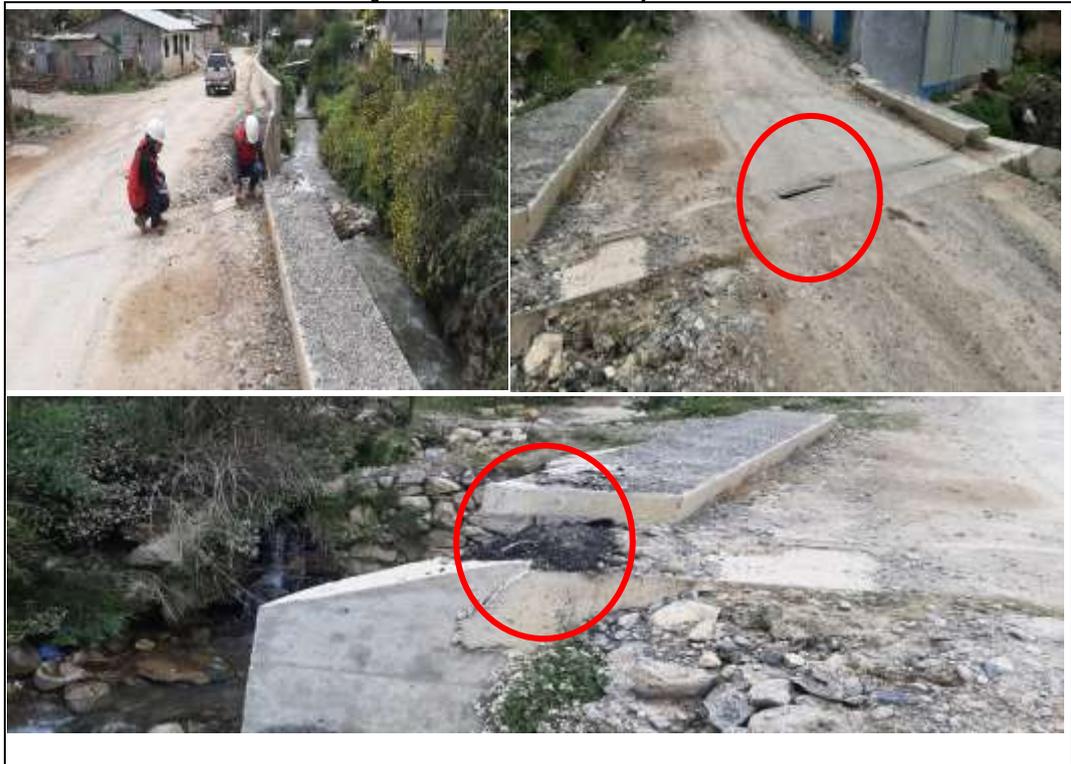
Imagen n.º 8
Progresiva km 6+700 al 7+115 y km 08+100

6. En la progresiva km 10+510, se observa que el pontón tiene mala instalación de la junta de dilatación metálico, mal acabado en uno de los estribos y la losa se encuentra cubierto por material de arrastre, como se evidencia en la imagen siguiente:

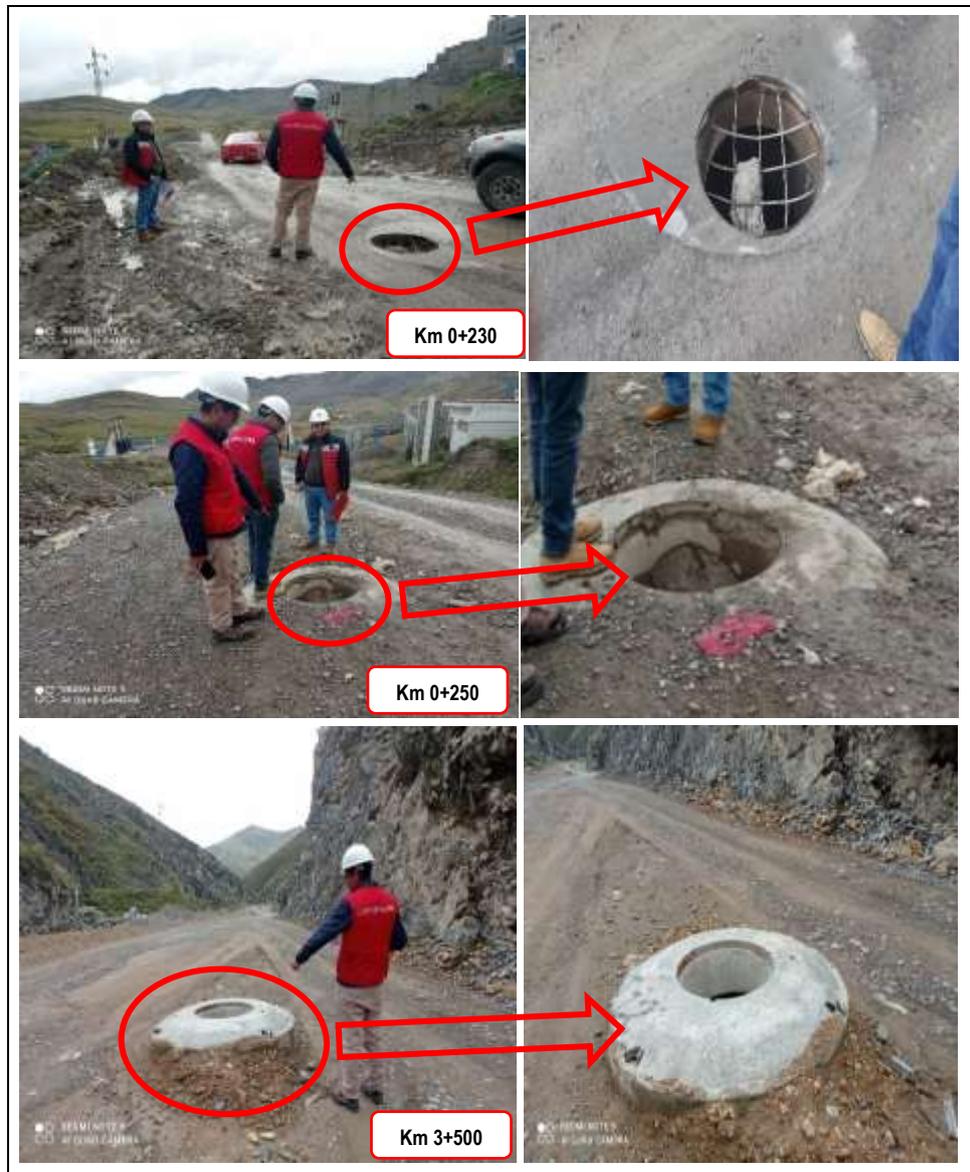
Imagen n.º 9

Buzones de desagüe sin tapas y a desnivel de la plataforma en las progresivas km 0+230 al km 6+000.

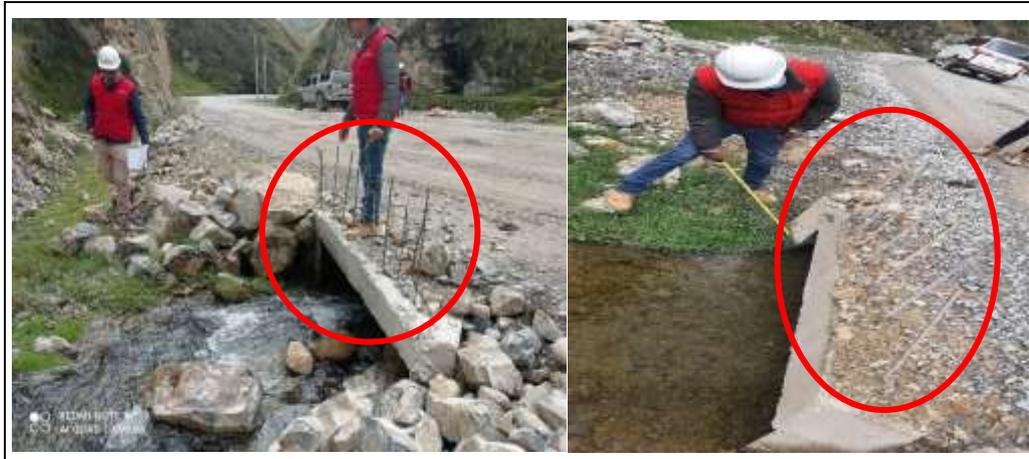
Imagen n.º 10

Alcantarilla de concreto tipo marco en la progresiva km 5+100

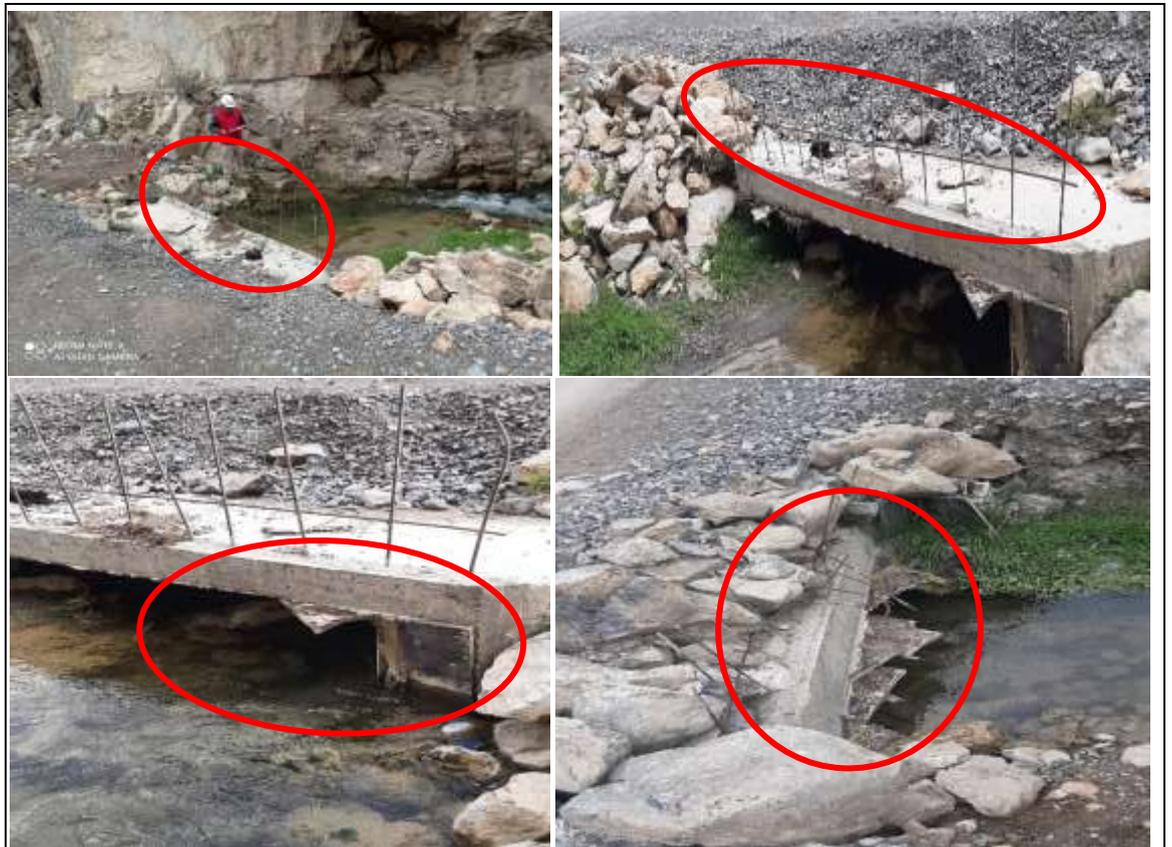
Imagen n.º 11

Alcantarilla de concreto tipo marco progresiva km 5+100

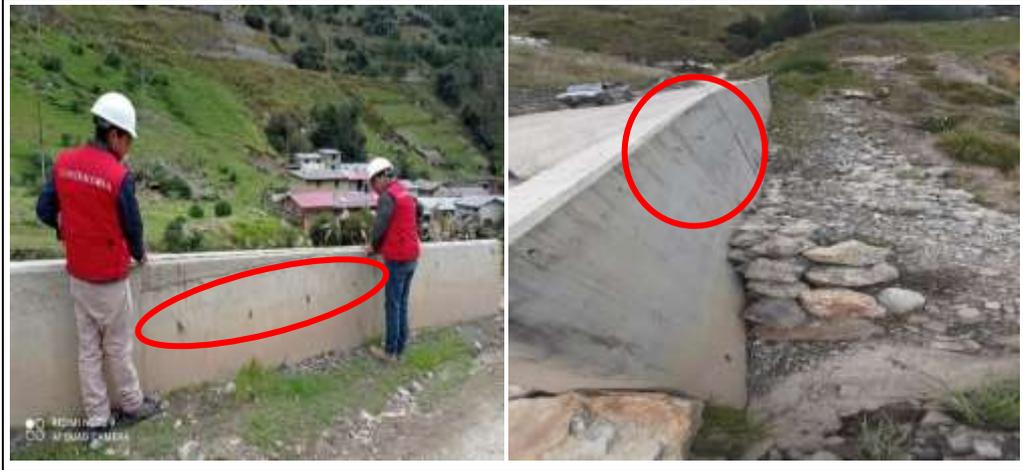
Imagen n.º 12

Alcantarilla de concreto tipo marco 5+100 km

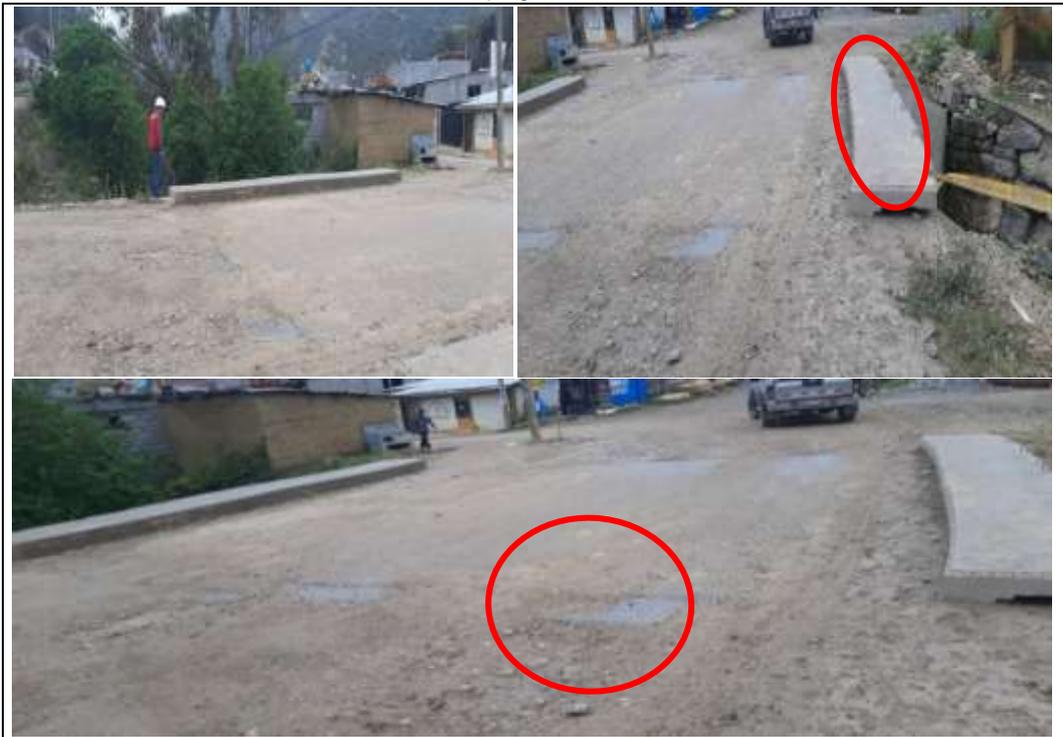
Imagen n.º 13

Puente Lt =6.90 Mts progresiva km 11+145

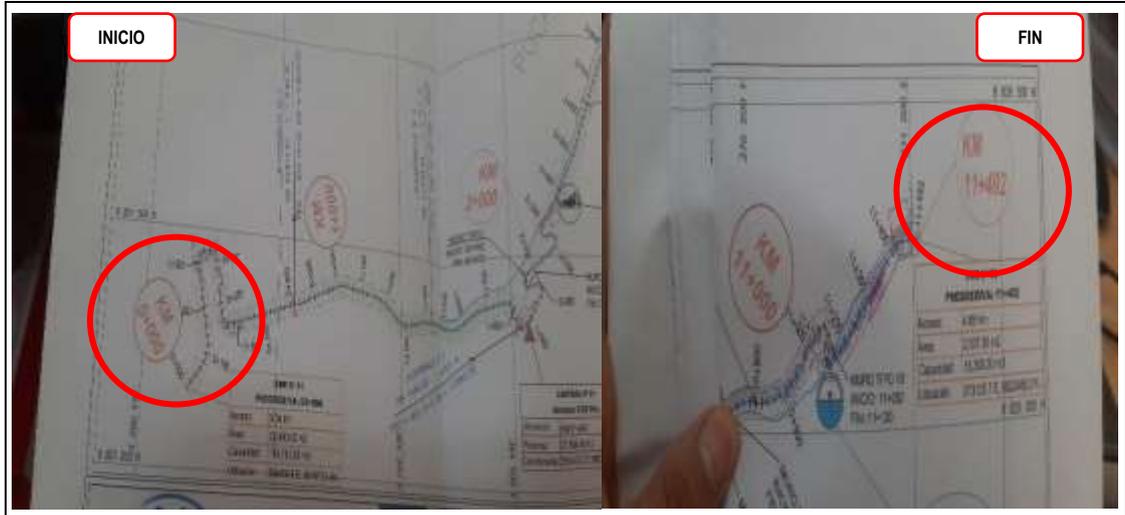
Imagen n.º 22
Plano clave PC-01

Del mismo modo, se puede observar el Plano Clave (PC-01), que existe variación de longitudes de 11+492 km, como se muestra a continuación:

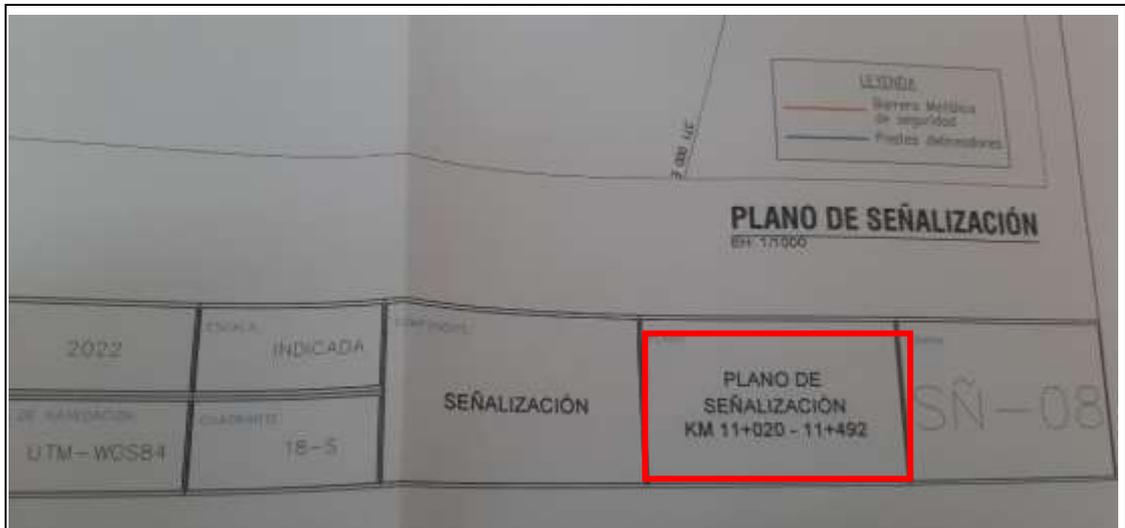
Imagen n.º 23
Plano de señalización

También, se puede apreciar la no compatibilidad con los planos de señalización ya que según longitud cuenta con 11+492, difiriendo del punto 0+000 km, como se muestra a continuación:
