**INFORME DE VISITA DE CONTROL**  
**N° 11384-2023-CG/GRPA-SVC**

**ESTADO SITUACIONAL DE LA OBRA: “MEJORAMIENTO Y  
AMPLIACIÓN DE LA CAPACIDAD RESOLUTIVA DE LOS  
ESTABLECIMIENTOS DE SALUD DE LA MICRO RED  
POZUZO DISTRITO DE POZUZO - PROVINCIA DE  
OXAPAMPA - DEPARTAMENTO DE PASCO”**

**PERÍODO DE EVALUACIÓN:  
DEL 22 AL 26 DE MAYO DE 2023**

**PASCO, 6 DE JUNIO DE 2023**

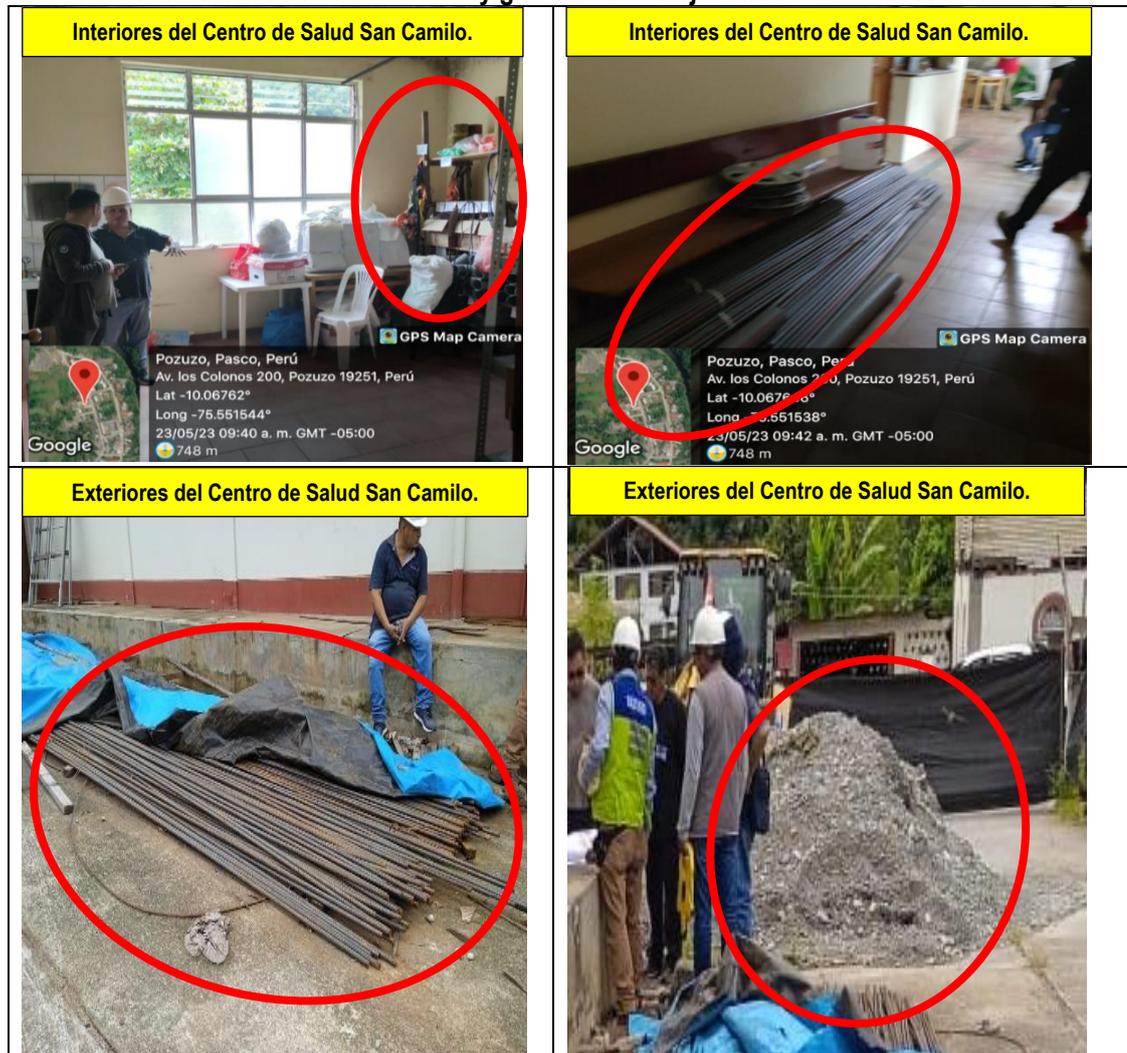
Panel fotográfico n.º 1  
Partida "01.01.01.01. Almacén y guardianía" no ejecutada en el P.S. San Camilo

Sin embargo, durante la inspección física efectuada el 23 de mayo de 2023, se advirtió que la partida 01.01.01.01.01. ALMACÉN Y GUARDIANÍA no se encuentra ejecutada; toda vez, que se evidenció que **en la actualidad se utiliza como almacén un ambiente dentro del primer piso del puesto de salud San Camilo, que fue desocupado para la ejecución de la Obra; más no existe un módulo construido como detallan las especificaciones técnicas, lo que ha ocasionado que algunos materiales se encuentren a la intemperie.** Cabe precisar que, esta

partida se encuentra pagada<sup>3</sup> y valorizada al 100%, de acuerdo con la valorización de obra n.º 1 del mes de setiembre de 2022.

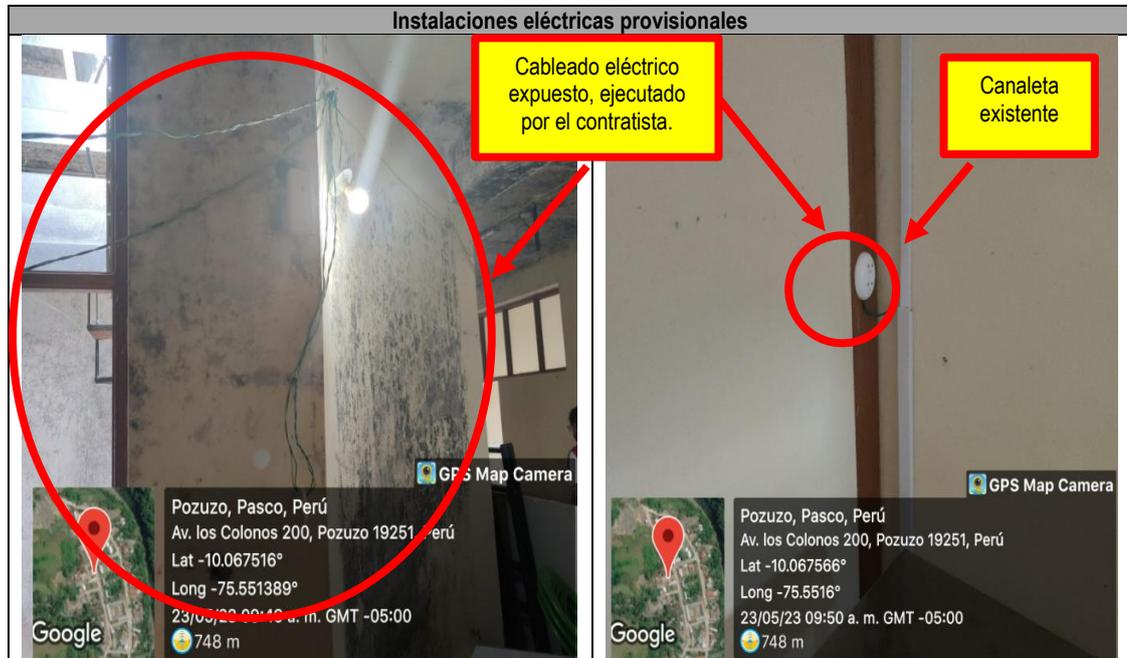
**Panel fotográfico n.º 2**  
**Partida “01.01.01.02 Instalaciones provisionales” deficientemente ejecutada en el P.S. San Camilo**

Sin embargo, durante la inspección física efectuada el 23 de mayo de 2023, se advirtieron deficiencias en la ejecución de la partida 01.01.01.02.02 INSTALACIONES DE ENERGIA ELECTRICA PROVISIONAL; toda vez que, se evidenció que los cables se encuentran expuestos y sin señalización, lo cual genera el riesgo de afectar la integridad de los trabajadores de obra. Cabe precisar que, esta partida se encuentra pagada<sup>4</sup> y valorizada al 100%, de acuerdo con la valorización de obra n.º 1 del mes de setiembre de 2022.

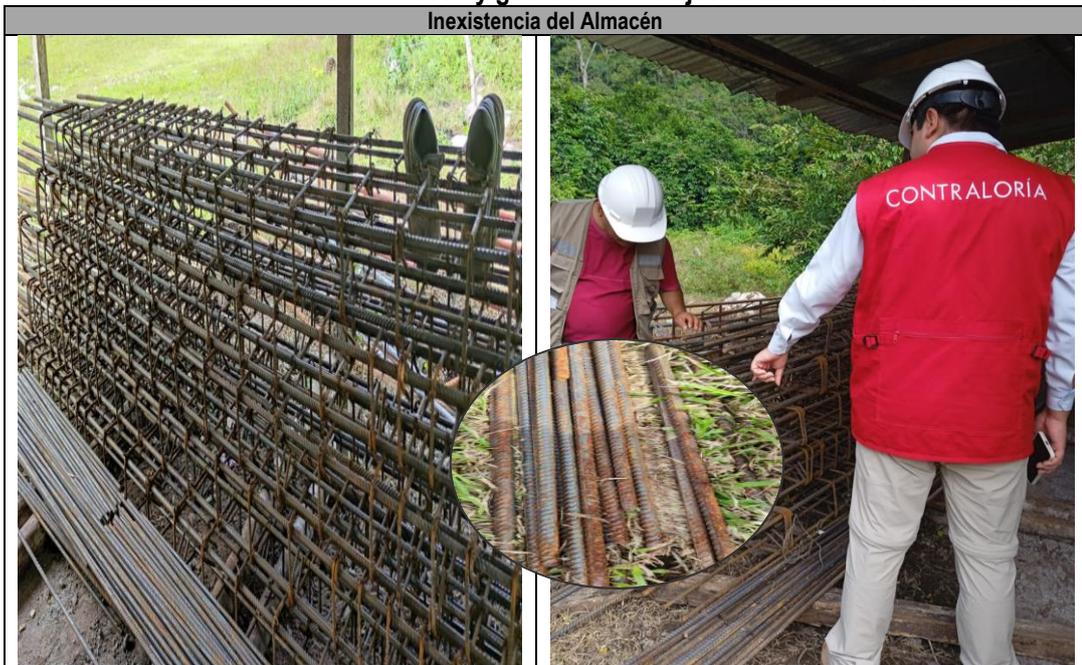
**Panel fotográfico n.º 3**  
**Partida "01.01.01.01. Almacén y guardiania" no ejecutada en el P.S. Santa Rosa**  
**Inexistencia del Almacén**

Sin embargo, durante la inspección física efectuada el 24 de mayo de 2023, se advirtió que la partida 01.01.01.01.01. ALMACÉN Y GUARDIANÍA no se encuentra ejecutada; toda vez, que no se ha construido el almacén, lo que ha generado que el acero destinado para la ejecución de la Obra se encuentre a la intemperie y en proceso de corrosión. Cabe precisar que, esta partida se

encuentra pagada<sup>5</sup> y valorizada al 100%, de acuerdo con la valorización de obra n.º 1 del mes de setiembre de 2022.

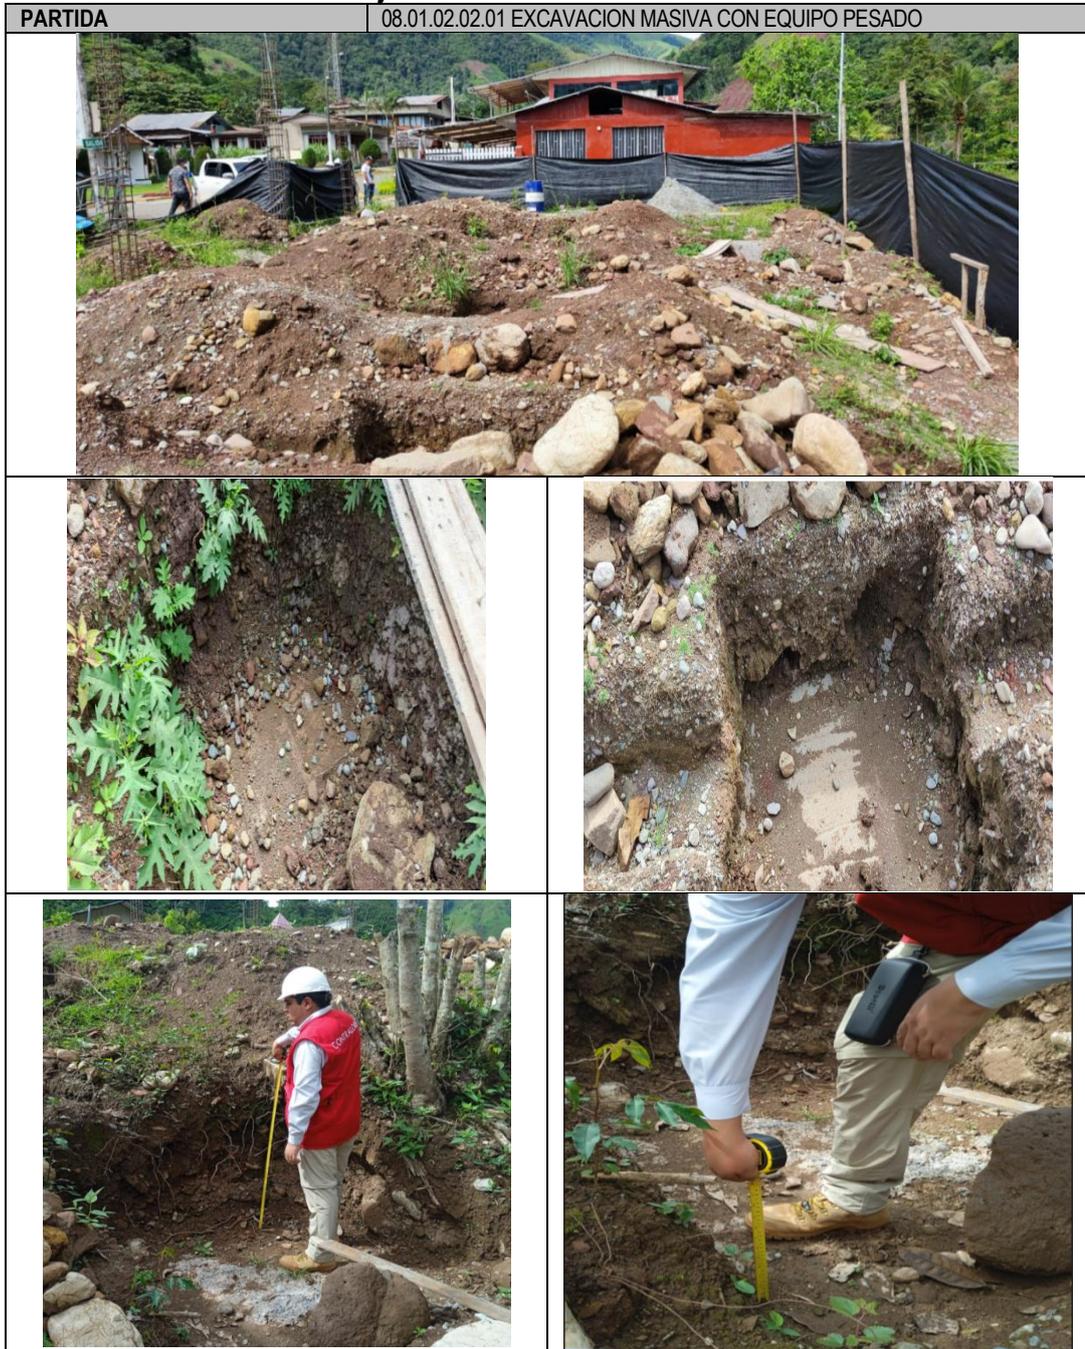
**Panel fotográfico n.º 4**  
**Partida “08.01.02.02.01 Excavación masiva con equipo pesado” deficientemente ejecutada en el P.S. Santa Rosa**

Sin embargo, durante la inspección física efectuada el 24 de mayo de 2023, se evidenció que la excavación destinada a la cimentación es variable en altura respecto al fondo del solado y zapatas, lo cual difiere con el detalle del plano de cimentación (Plano E-08 / Lamina N° L-02).

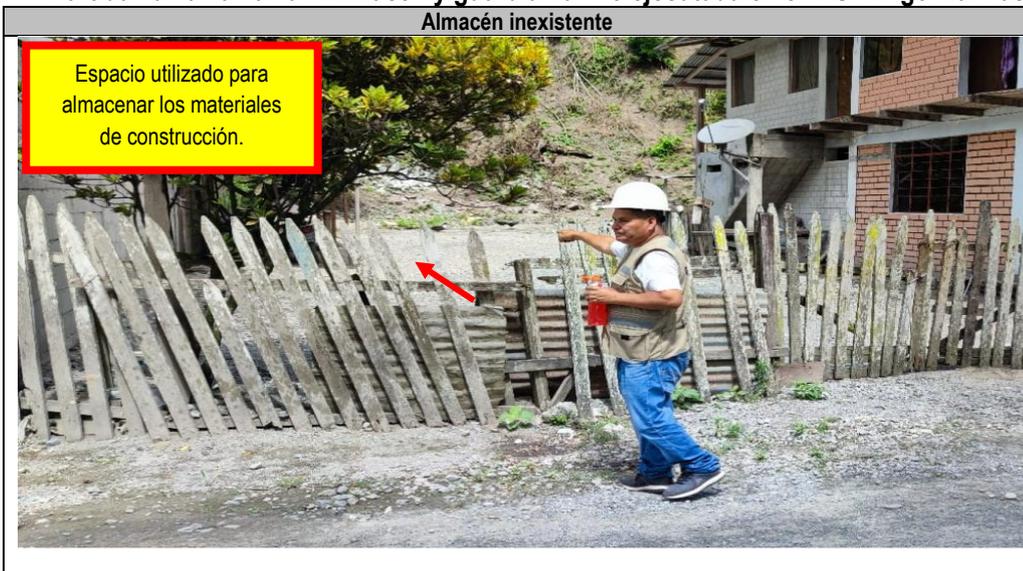
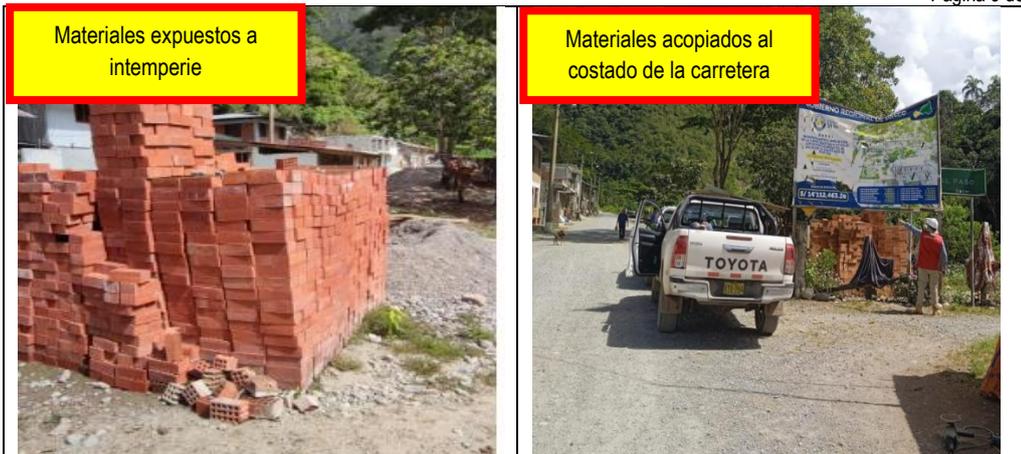
**Partida "01.01.01.01. Almacén y guardiana" no ejecutada en el P.S. Tingo Mal Paso**

**Almacén inexistente**

Durante la inspección física efectuada el 25 de mayo de 2023, se advirtió que la partida 01.01.01.01.01. ALMACÉN Y GUARDIANÍA no se encuentra ejecutada; toda vez, que durante la visita de inspección física a la Obra no se evidenció la existencia del almacén. Cabe precisar que, esta partida se encuentra pagada<sup>6</sup> y valorizada al 100%, de acuerdo con la valorización de obra n.º 1 del mes de setiembre de 2022.

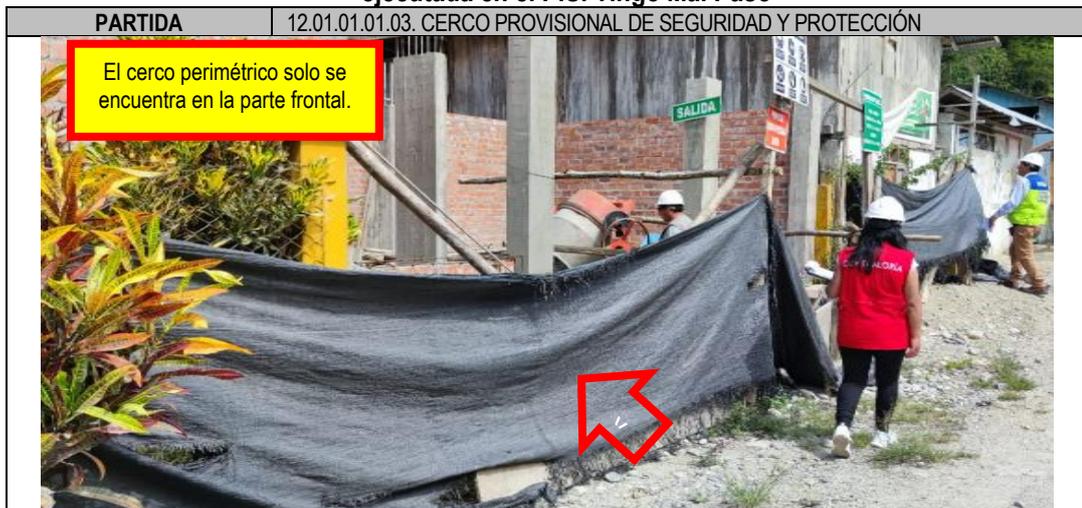
#### Partida "12.01.01.01.03. Cerco provisional de seguridad y protección" parcialmente ejecutada en el P.S. Tingo Mal Paso

Sin embargo, durante la inspección física efectuada el 25 de mayo de 2023, se pudo advertir deficiencias en la ejecución de las partidas 01.01.01.01.03. CERCO PROVISIONAL DE SEGURIDAD Y PROTECCIÓN; toda vez, que se evidenció que el cerco perimétrico solo se encuentra en la parte frontal de la obra con una medida de 11.90 metros lineales. Cabe precisar que, esta partida se encuentra valorizada al 100%, de acuerdo con la valorización de obra n.º 1 del mes de setiembre de 2022 y según los metrados debería cuantificar 50 ml. Cabe precisar que, esta partida se encuentra pagada<sup>7</sup> y valorizada al 100%, de acuerdo con la valorización de obra n.º 1 del mes de setiembre de 2022.

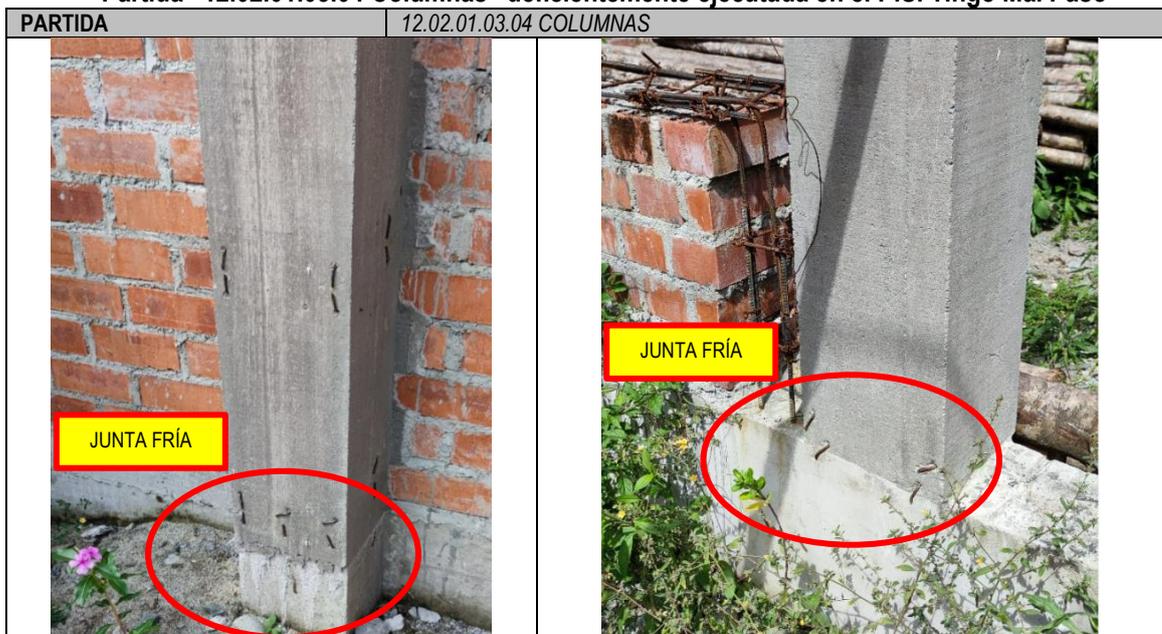
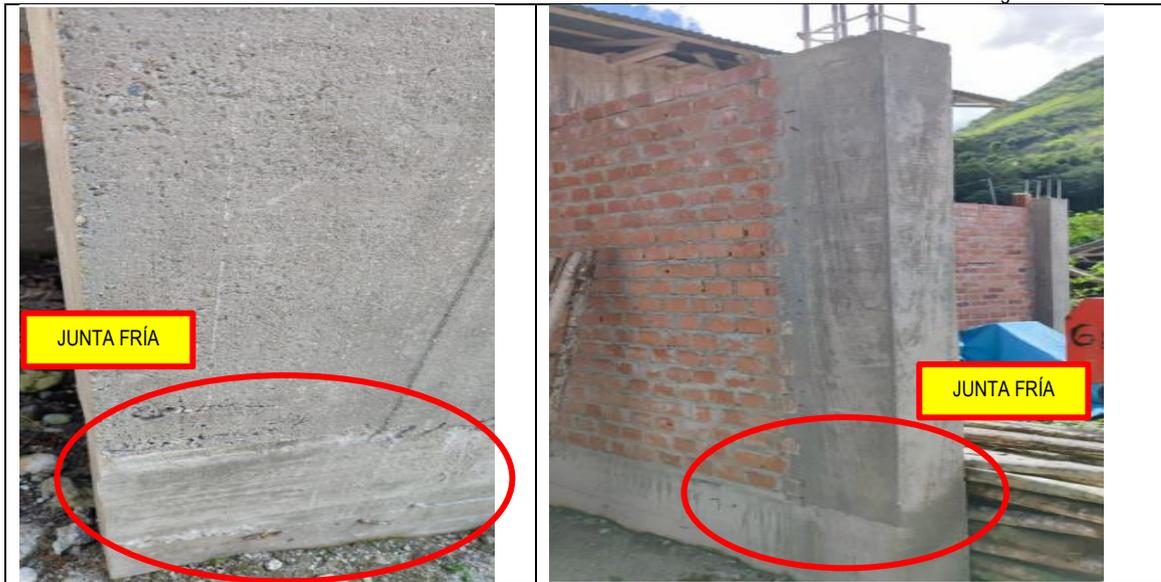
**Partida "12.02.01.03.04 Columnas" deficientemente ejecutada en el P.S. Tingo Mal Paso**

Durante la inspección física efectuada el 25 de mayo de 2023, se pudo advertir la existencia de “juntas frías”<sup>8</sup> que evidencian que las columnas fueron vaciadas posteriormente a los sobrecimientos y encima de estos. Es de señalar que, la resistencia del concreto<sup>9</sup> de los sobrecimientos es menor respecto del concreto de las columnas, por lo que estas debieron vaciarse sobre el cimiento armado, mas no encima del sobrecimiento, tal como lo indica el artículo 11 de la norma NORMA E.070 ALBAÑILERÍA, que se muestra a continuación:

La situación generaría fallas en las columnas por variación de resistencia de concretos en la parte inferior del elemento estructural, así como un mal desempeño estructural durante un evento sísmico.

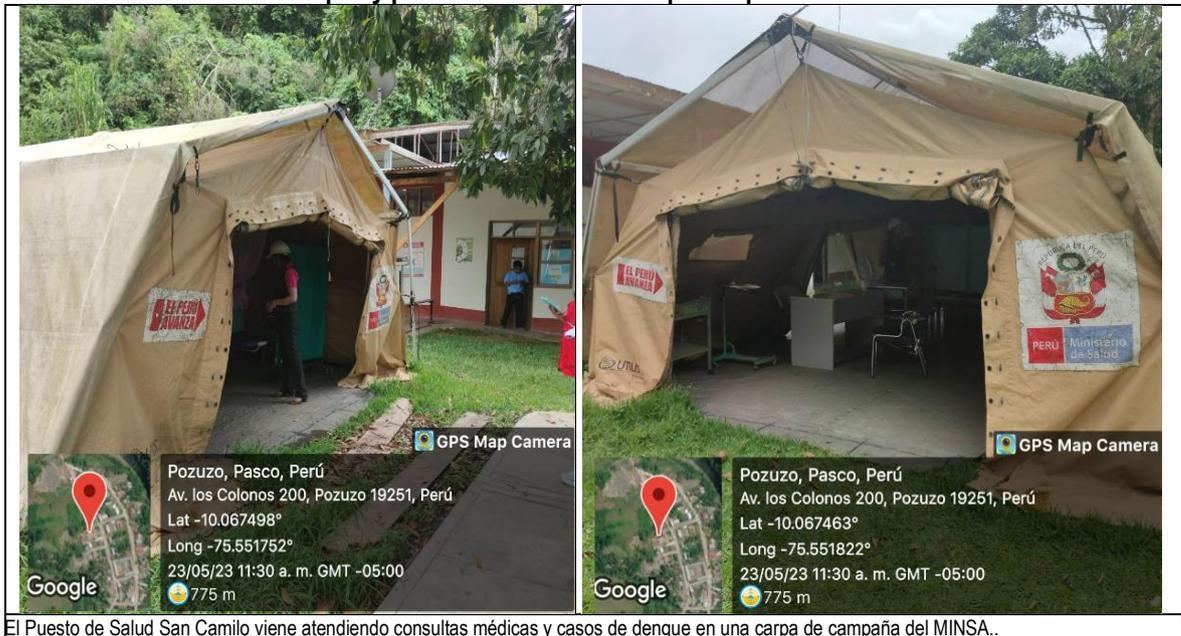
##### Atención en carpas y presencia de moho en el primer piso del Centro de Salud

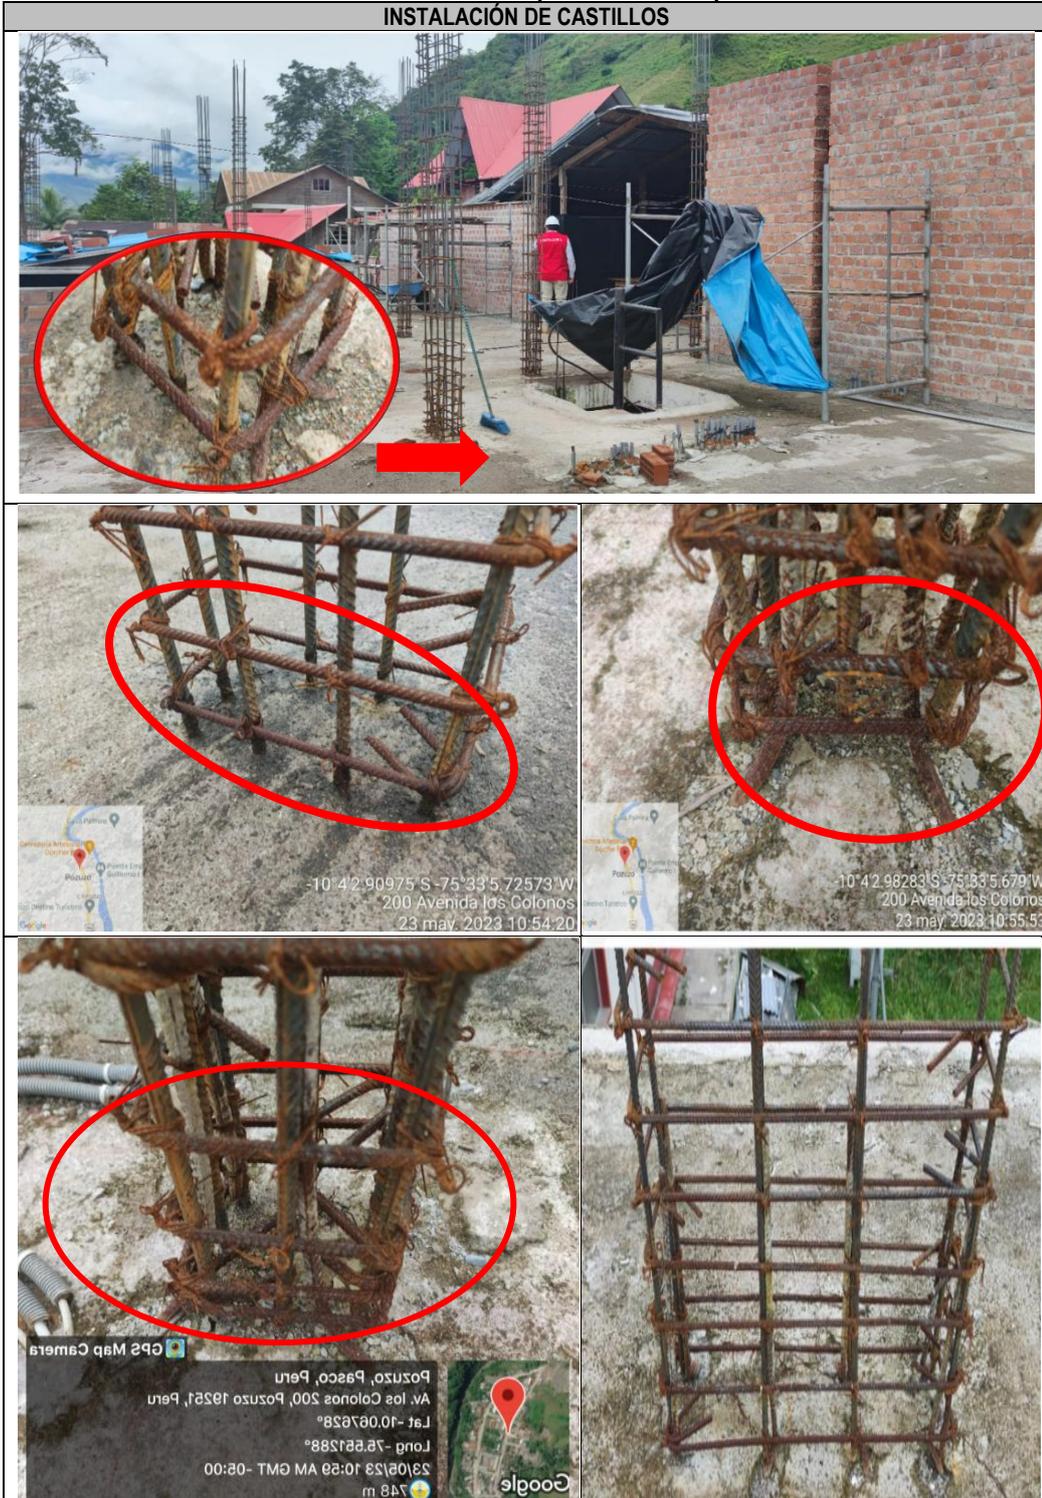
Panel fotográfico n.º 8  
Instalación de castillos no contemplados en el Expediente Técnico

Del mismo modo, durante la inspección física efectuada el 23 de mayo de 2023, se evidenció que en el segundo piso del Puesto de Salud San Camilo, los castillos de acero que se encuentran levantados no son concordantes con ningún plano del expediente técnico, ya que el acero que viene siendo usado entre barras es de  $\frac{1}{2}$ " , mientras que los estribos son de  $\frac{3}{8}$ " .

Asimismo, se evidencia la reducción de sección de columna, situación que tampoco es concordante con ningún plano aprobado del expediente contractual.

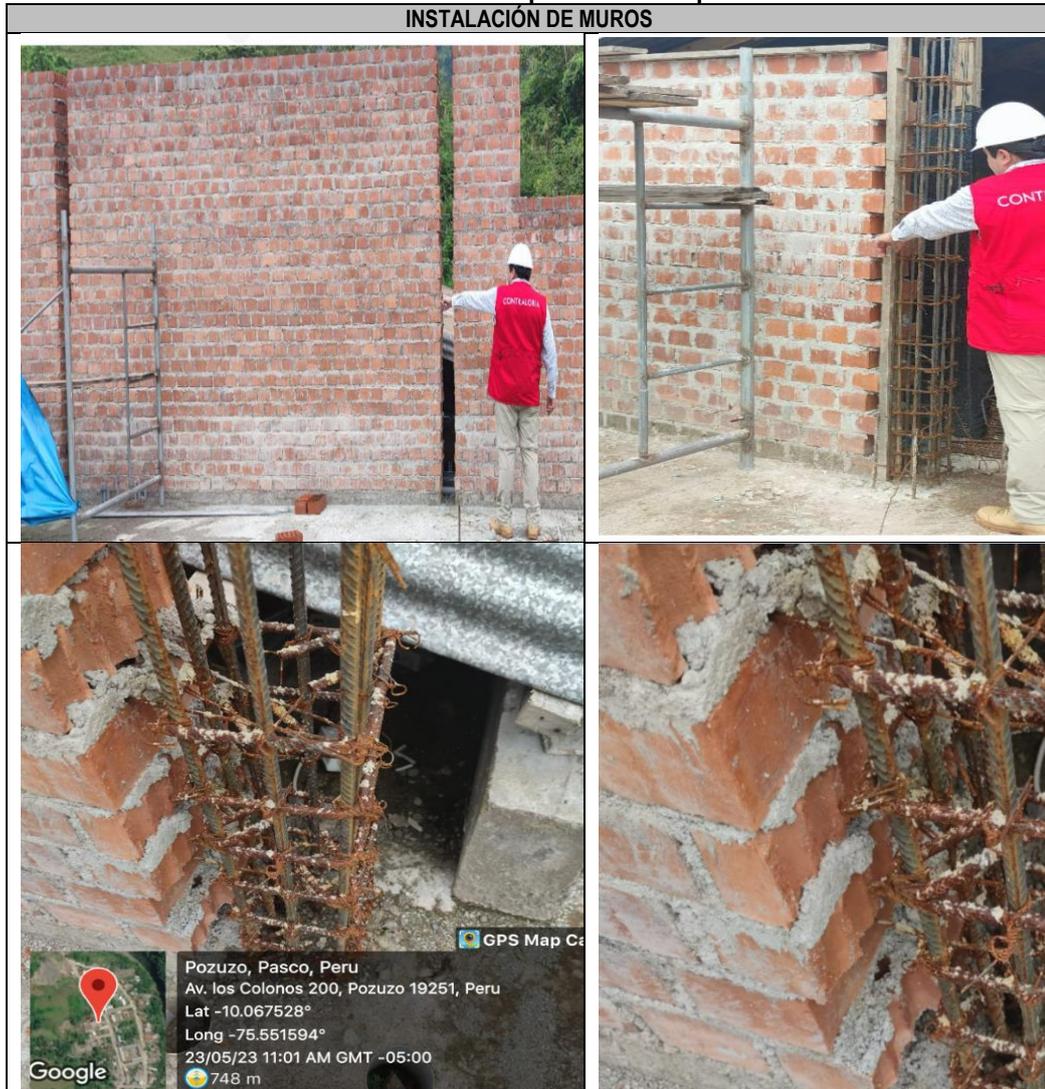
Panel fotográfico n.º 9  
Instalación de muros no contemplados en el Expediente Técnico

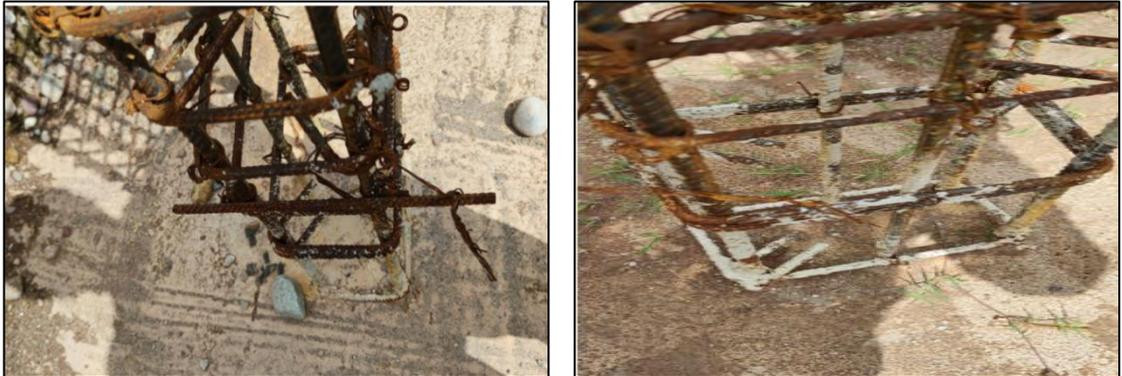
**Panel fotográfico n.º 10**  
**Elementos estructurales en proceso de corrosión – Puesto de Salud Santa Rosa**

De lo señalado precedentemente, se advierte que los castillos de acero, columnetas y vigetas se encuentran en proceso de corrosión, situación, que pone en riesgo la calidad de la ejecución de la Obra; toda vez, que el acero puede perder la resistencia y adherencia para la elaboración del concreto armado.

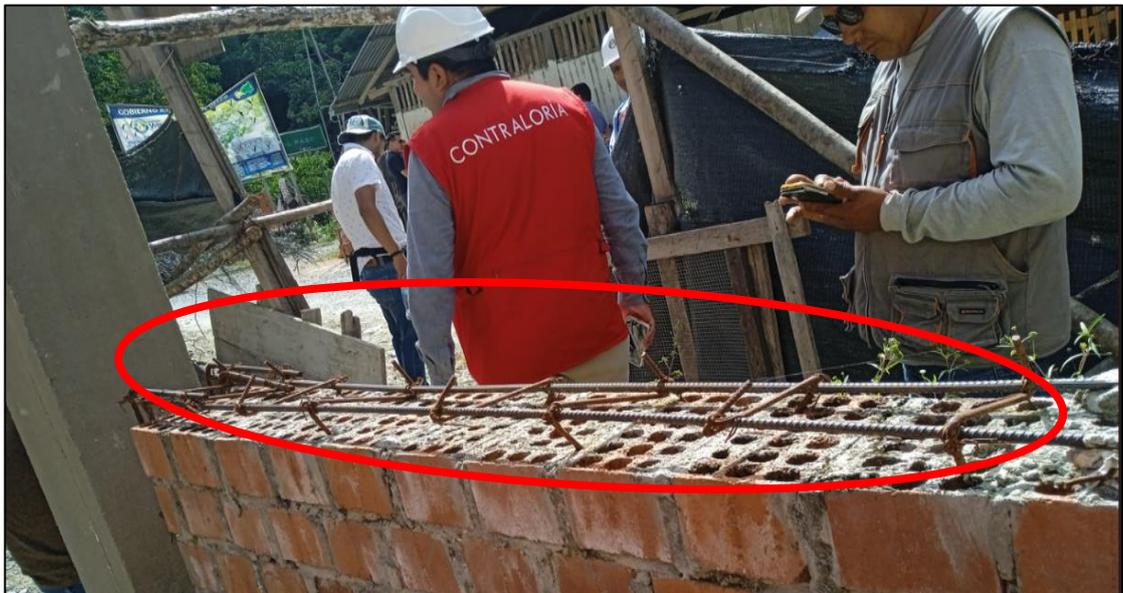
**Panel fotográfico n.º 11**  
**Elementos estructurales en proceso de corrosión – Puesto de Tingo Mal Paso**

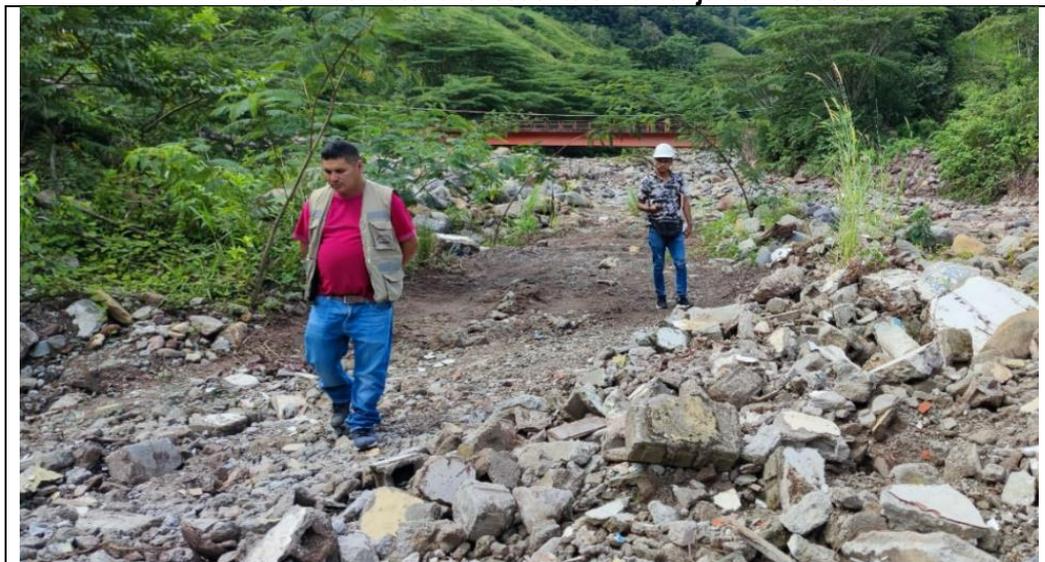
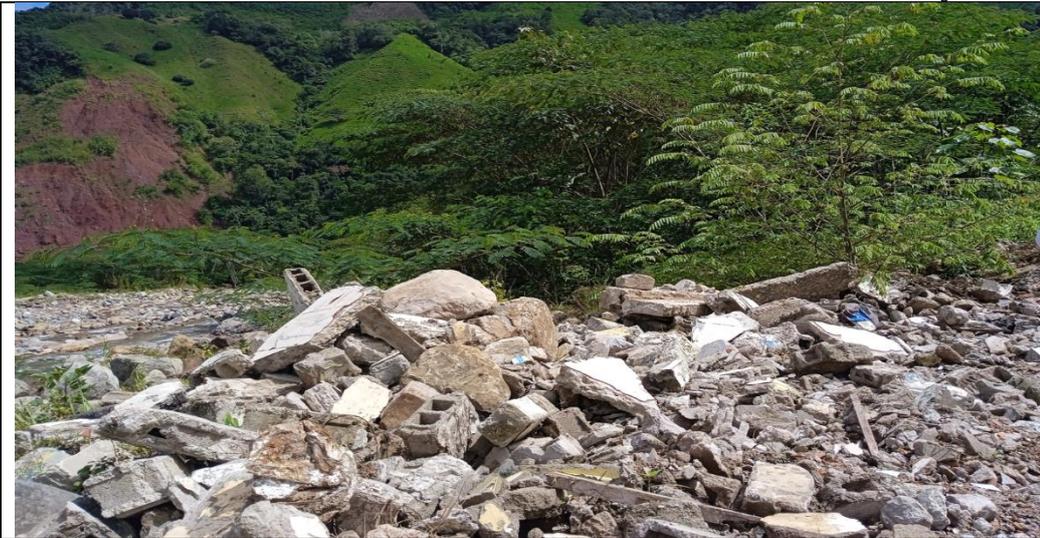
**Panel fotográfico n.º 12**  
**Eliminación de material excedente en la franja del Río Seco**
