**INFORME DE HITO DE CONTROL**  
**N° 11819-2023-CG/GRPA-SCC**

**EJECUCIÓN CONTRACTUAL DE LA OBRA:**  
**“MEJORAMIENTO DE LA CARRETERA NINACACA**  
**– HUACHON, PROVINCIA PASCO – REGIÓN PASCO”**

**HITO DE CONTROL N° 1 – VALORIZACIÓN N° 11**

**PASCO, 28 DE JUNIO DE 2023**

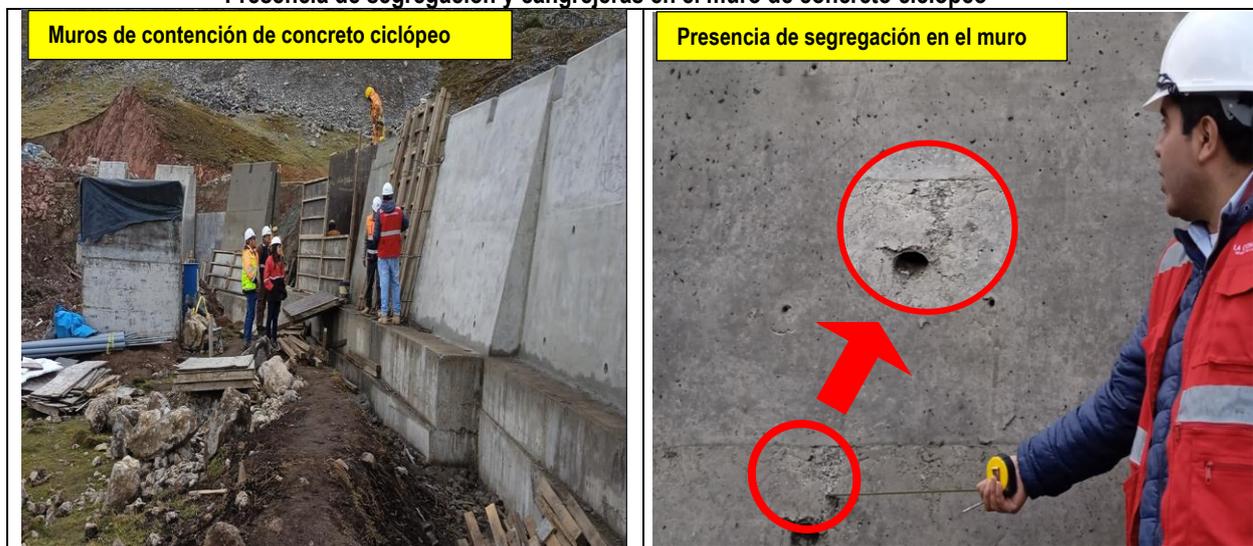
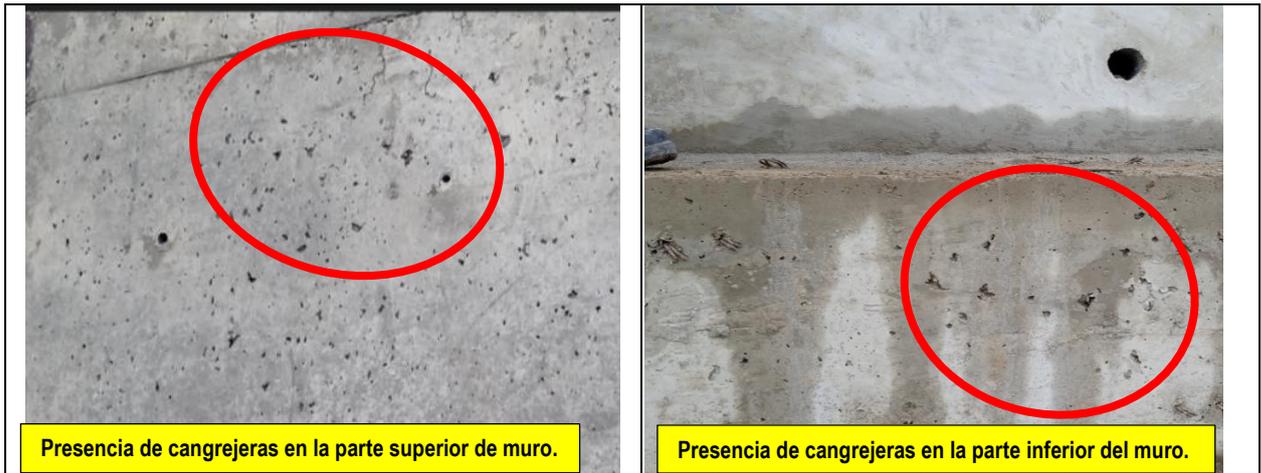
#### Panel Fotográfico n.º 1

#### Presencia de segregación y cangrejeras en el muro de concreto ciclópeo

Con relación a las imágenes del panel fotográfico n.° 1, respecto a las patologías del concreto (segregación y cangrejas) identificadas en el tramo comprendido entre las progresivas 21+565 al 21+615, según lo señalado en el informe técnico n.° 003-2023-KMCG/SEIC/SC de 23 de junio de 2023, se encontrarían relacionadas con las deficiencias en el transporte o el vaciado o la colocación o compactación del concreto o la granulometría<sup>3</sup> del agregado<sup>4</sup>.

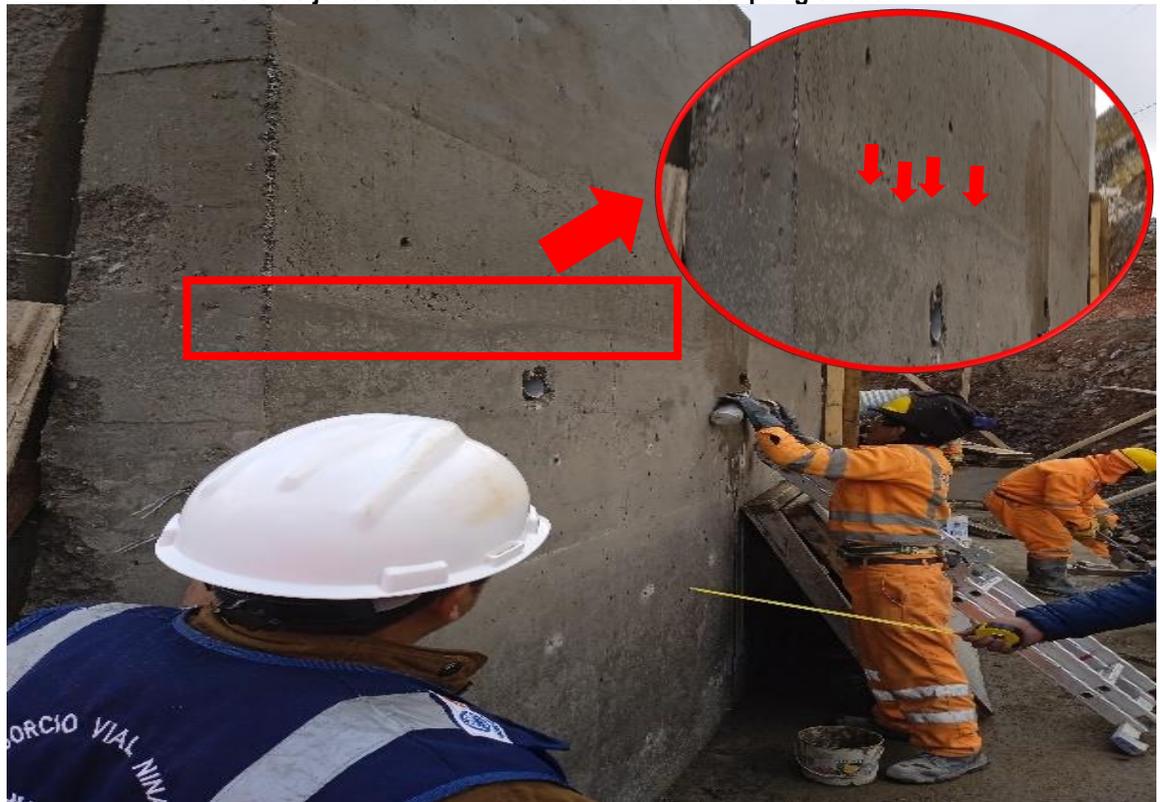
Asimismo, durante la visita la Comisión advirtió la presencia de “juntas frías”<sup>5</sup>, las cuales, de acuerdo con el Acta de Inspección Física n.° 001-2023 de 19 de junio de 2023, se originaría a raíz de que el concreto ciclópeo del muro de contención por gravedad se está vaciando en dos etapas, hecho que genera la citada junta a una altura de 2 mts<sup>6</sup>, conforme a lo señalado, lo cual se puede evidenciar en el panel fotográfico siguiente:

Vista Fotográfica n.º 1  
Presencia de juntas frías en el muro de contención por gravedad

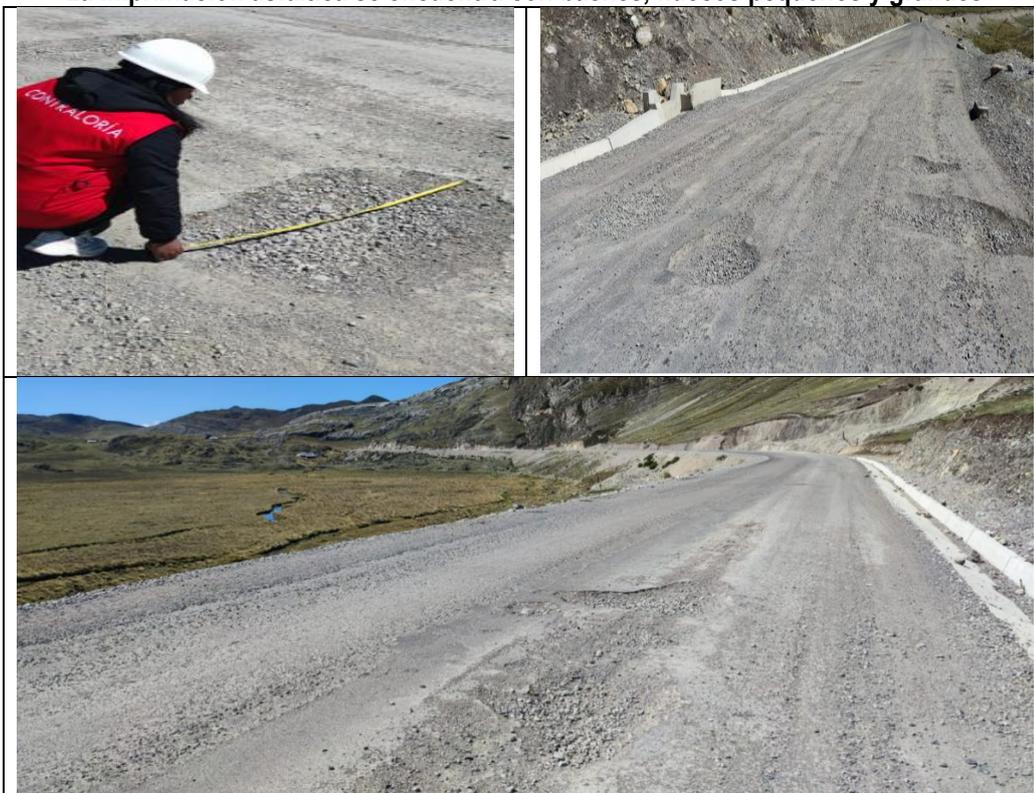
### Panel fotográfico n.º 3

Durante la inspección física efectuada por la Comisión el 19 de junio de 2023, se evidenció que la subpartida "01.03.01.05 IMPRIMACIÓN ASFÁLTICA", se encuentra ejecutada en el tramo comprendido entre las progresivas 4+200 al 15+000; donde se advirtió la presencia de falencias de mediana y alta severidad (baches<sup>7</sup> y huecos<sup>8</sup>) en gran parte del citado tramo<sup>9</sup>, tal como se muestra a continuación:

#### La imprimación asfáltica se encuentra con baches, huecos pequeños y grandes

Cabe precisar que, la situación descrita está generando el desprendimiento de agregados en el tramo en cuestión. Asimismo, es oportuno señalar que esta situación se ha ocasionado debido a que el contratista ha ejecutado la imprimación asfáltica en el mes de octubre de 2022, correspondiente a la valorización n.º 7, pese a que los trabajos de imprimación y asfaltado debieron realizarse en paralelo de acuerdo al el Cronograma de Ejecución Valorizado Actualizado n.º 06 en los meses de junio, julio y agosto de 2023.

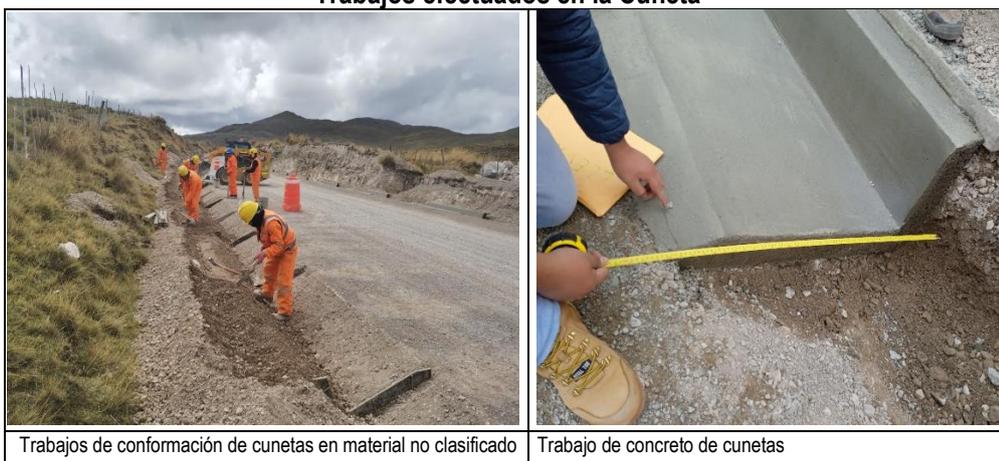
**Panel fotográfico n.º 4**  
**Trabajos efectuados en la Cuneta**

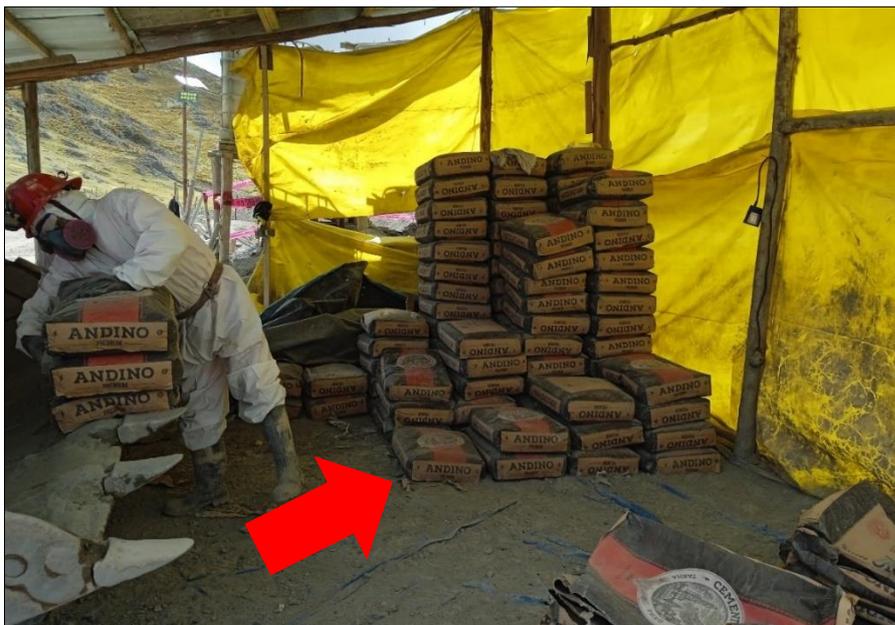
De la inspección física efectuada a la Obra, el 15 de junio de 2023, se advirtió que el Contratista está almacenando inadecuadamente las bolsas de cemento; toda vez que, durante dicha visita la Comisión encontró que las bolsas de cemento estaban en contacto con el suelo, tal como se muestra a continuación:

**Vista fotográfica n.º 2**  
**Bolsas de cemento en contacto con el suelo**

Cabe precisar que, de la revisión efectuada a la ficha técnica del cemento se advirtió que el cemento debe ser colocado sobre parihuelas de madera seca, en áreas niveladas y estables, tal como de muestra en la imagen siguiente:
