**INFORME DE HITO DE CONTROL**  
**N° 11788-2023-CG/GRTA-SCC**

**“EJECUCIÓN, SUPERVISIÓN, RECEPCIÓN  
Y LIQUIDACIÓN DEL CONTRATO DE LA OBRA:  
MEJORAMIENTO DEL SERVICIO INSTITUCIONAL DE LA  
SEDE CENTRAL DEL GOBIERNO REGIONAL DE TACNA  
DEL DISTRITO DE TACNA - PROVINCIA DE TACNA,  
DEPARTAMENTO DE TACNA, CON CÓDIGO ÚNICO  
DE INVERSIONES N° 2455750”**

**HITO DE CONTROL N° 6**  
**RECEPCIÓN DE OBRA**

**TACNA, 28 DE JUNIO DE 2023**

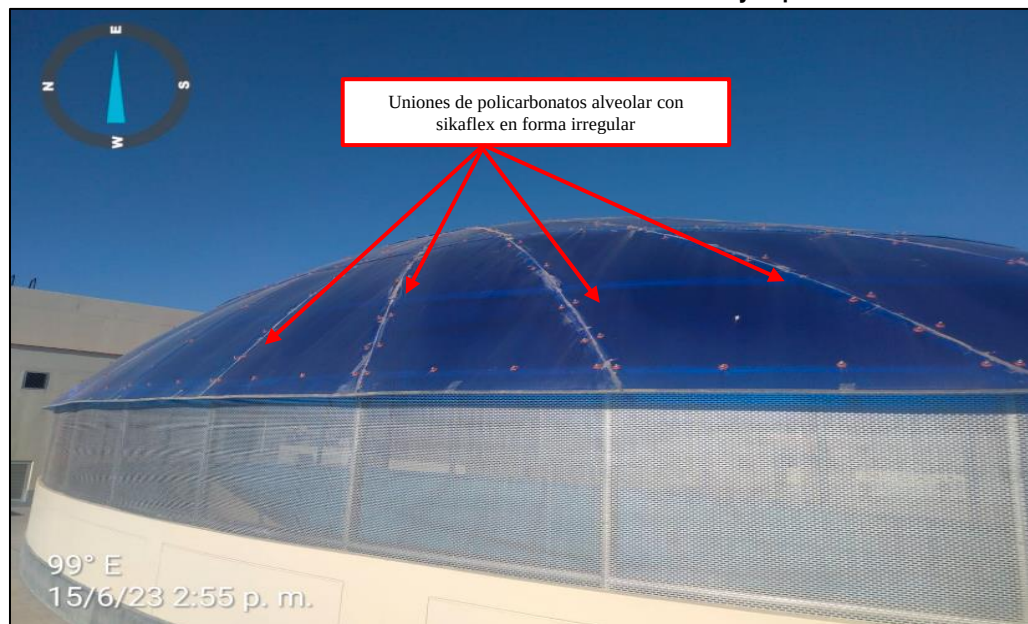
**Imagen n.º 3**  
**Deficiencias constructivas en las uniones de la claraboya tipo 1**

En tal sentido, de las imágenes antes descritas, así como las características del fabricante y la revisión del manual de instalación de policarbonato alveolar mencionado, se denota un deficiente proceso constructivo realizado en las uniones de los policarbonatos alveolar de la claraboya de tipo 1 a base de sikaflex de manera irregular, ya que dichas uniones carecen de un perfil conector que en este caso pudiese haber sido el HCP, lo que podría generar el deterioro prematuro mermando la vida útil de dicha cobertura.

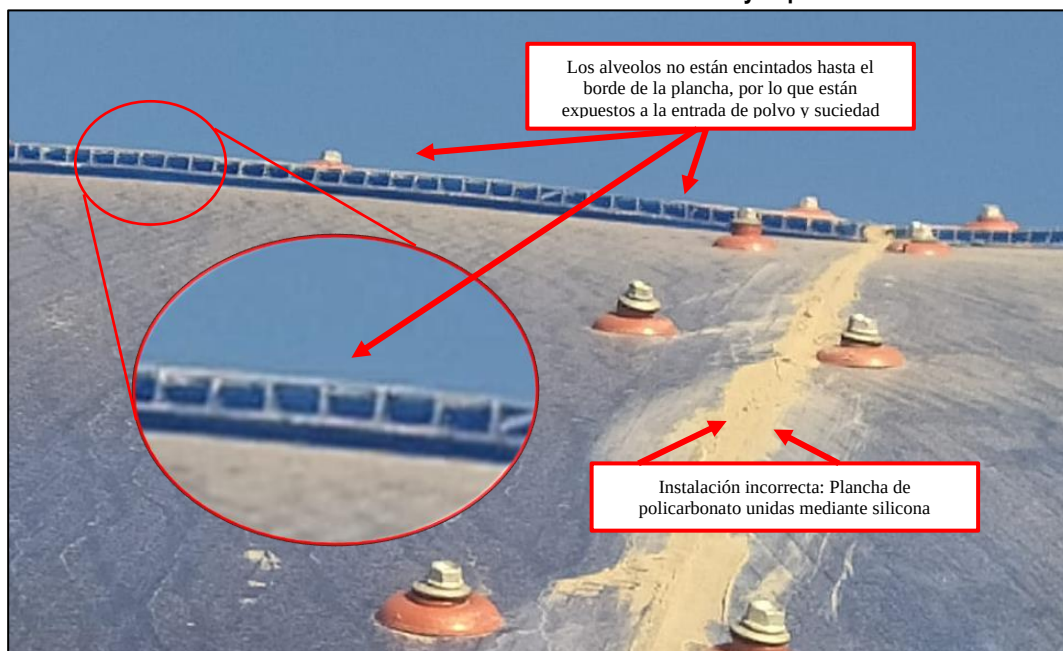
**Imagen n.º 7**  
**Deficiencias constructivas en las uniones de la claraboya tipo 1**

Sumado a ello, se ha observado que en dicha claraboya los alveolos de las planchas intermedias no están encintados en el borde, por lo que están expuestos a la entrada de polvo y suciedad, asimismo separación prematura de las planchas de policarbonato por encontrarse unidas con siliconado y no haber empleado un perfil conector, tal como se observa en las siguientes imágenes:

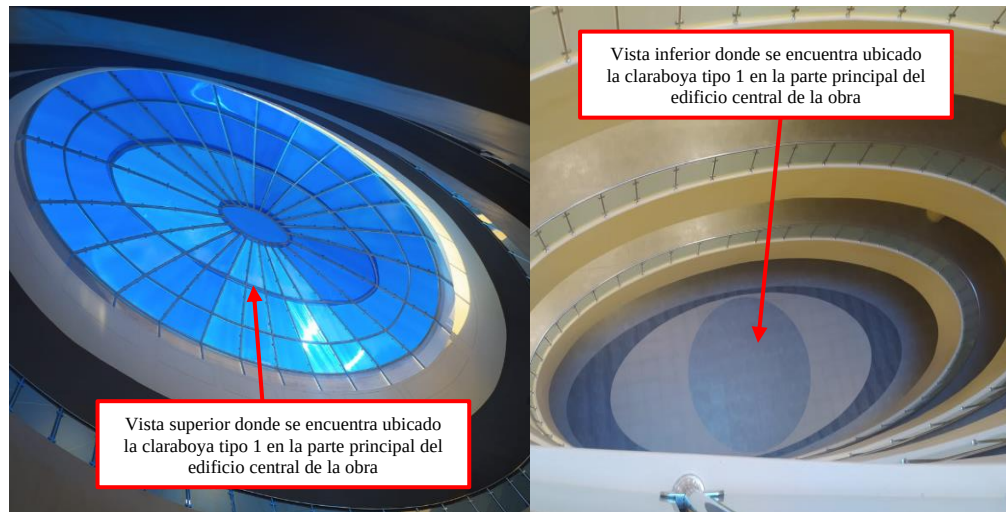
**Imagen n.° 10 y 11**

En consecuencia, el deficiente proceso constructivo seguido para la instalación del policarbonato alveolar en la claraboya tipo 1, así como el mal estado de conservación de los capuchones y la silicona de las uniones en la citada claraboya, afectarían la calidad y vida útil de dicha cobertura, así como la zona central del vestíbulo del edificio central de la obra, puesto que dicha claraboya se encuentra en vestíbulo central del citado edificio, tal como se observa en la siguiente imagen:

**Claraboya tipo 1 ubicada encima del vestíbulo del edificio central de la obra**

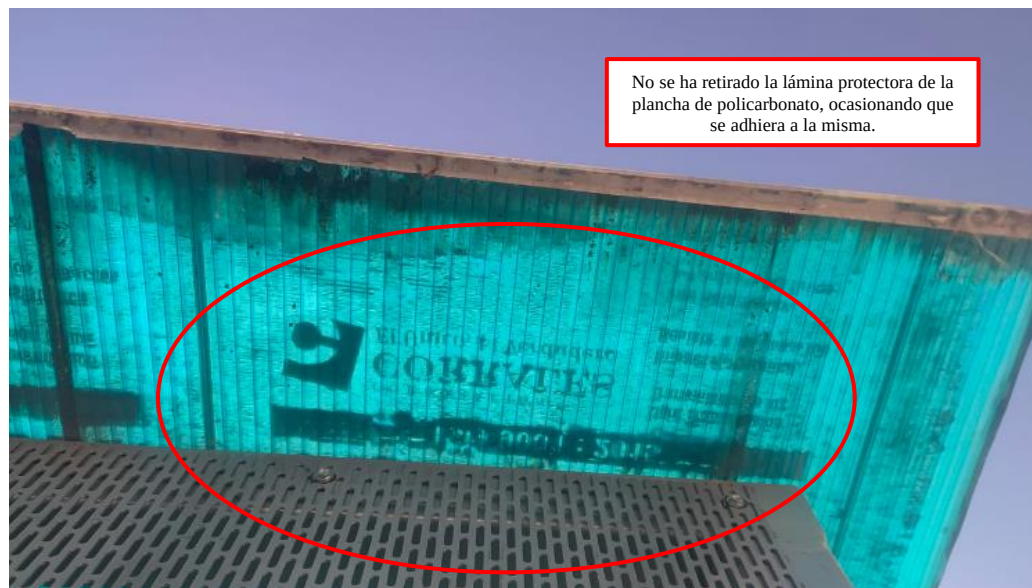
**Imagen n.° 12**

**Polycarbonato instalado en la claraboya tipo 2 con lamina protectora donde se observa la marca del producto**

En consecuencia, de las imágenes antes detalladas, se observa que dichas claraboyas aún continúan con la lámina protectora, denotando un deficiente proceso constructivo ya que no fueron retiradas durante su instalación posibilitando que se pegue y dañe las planchas de policarbonato, asimismo generando el riesgo que se merme la vida útil de las claraboyas tipo 2 y 3, según las precisiones indicadas por el fabricante del policarbonato alveolar.

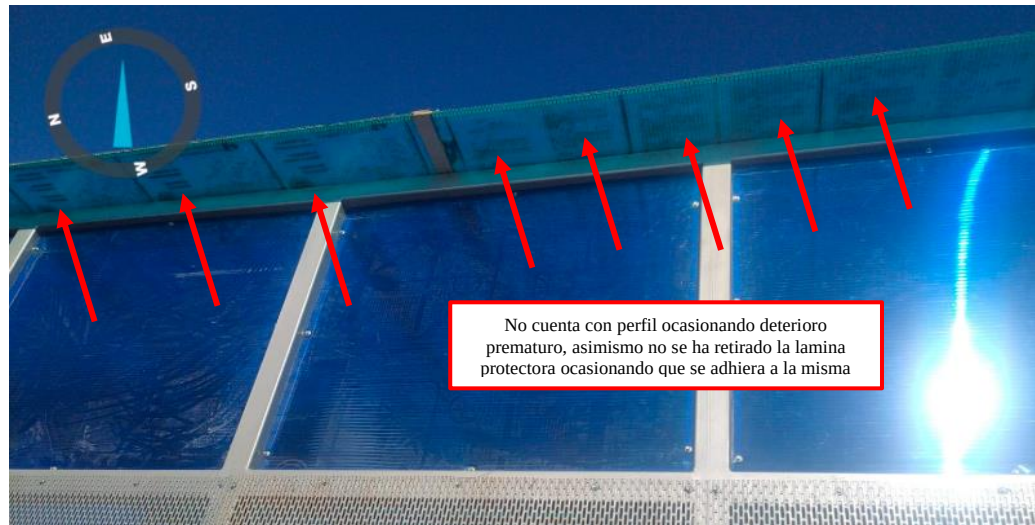
**Imagen n.º 13**

**Policarbonato instalado en la claraboya tipo 2 con lamina protectora donde se observa la marca del producto**

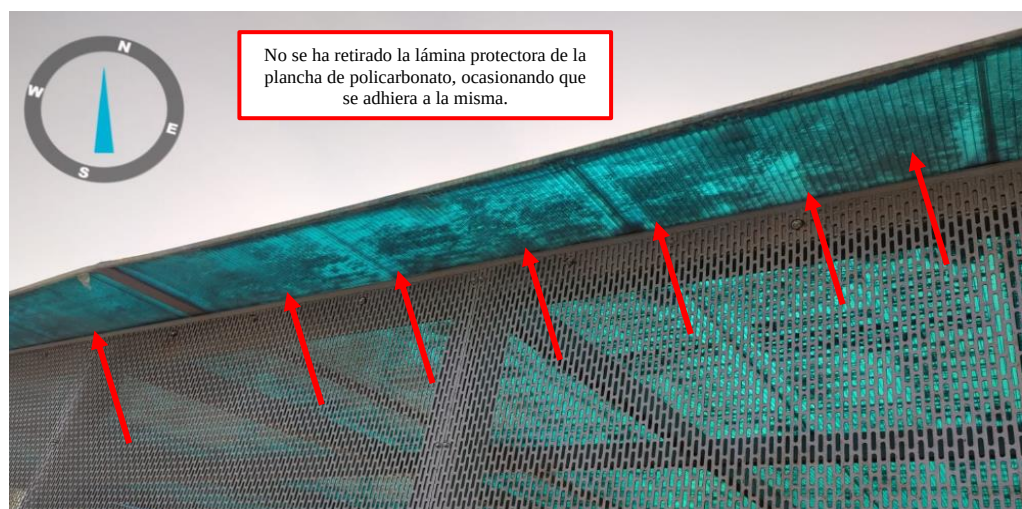
**Imagen n.º 14**

**Policarbonato instalado en la claraboya tipo 3 con lamina protectora donde se observa la marca del producto**

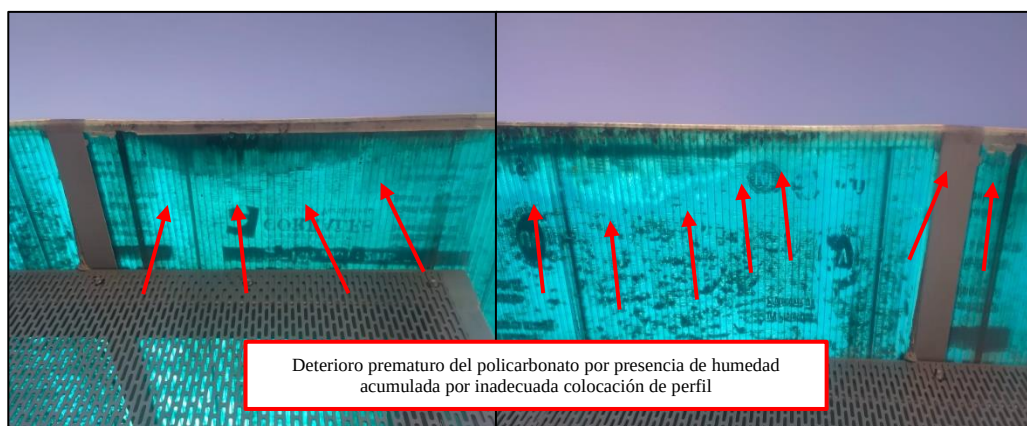
**Imagen n.º 15 y 16**

Sumado a ello, las siguientes imágenes denotan la presencia de humedad en los alveolos del policarbonato instalado en la claraboya tipo 2 que se encuentra en la azotea del edificio central de la obra, dicho humedad es consecuencia debido a que el policarbonato no tiene sus bordes abiertos<sup>16</sup> produciendo acumulación de agua, generando un deterioro prematuro de la claraboya tipo 2, lo que podría generar el riesgo que aparezcan hongos en caso no se realice su limpieza de forma oportuna:

**Presencia de humedad en los alveolos del policarbonato instalado en la claraboya tipo 2 pudiendo generar la aparición de hongos**

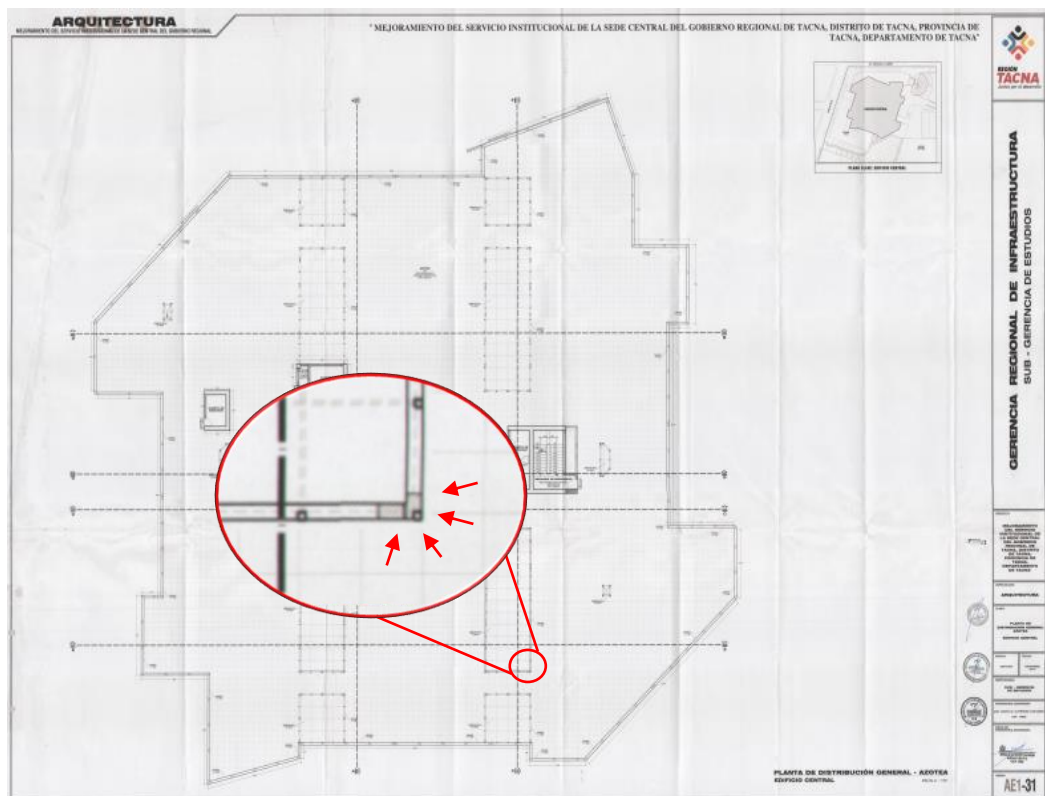
#### **Imagen n.º 17**

De la inspección a la obra realizada el 15 de junio de 2023<sup>17</sup>, la comisión de control y la especialista de arquitectura de la Oficina Ejecutiva de Supervisión de la entidad, observaron el siguiente deterioro prematuro de la infraestructura: "(...) en la **azotea** (...) **en el pozo T2** (...) cubierto con una claraboya **se observó la desfragmentación de una esquina de concreto** (...)". Tal como se observa en la siguiente imagen: (Subrayado y resalto propio)

**Deterioro prematuro en una esquina del parapeto de la cobertura Tipo 2 de la azotea del edificio central de la obra**

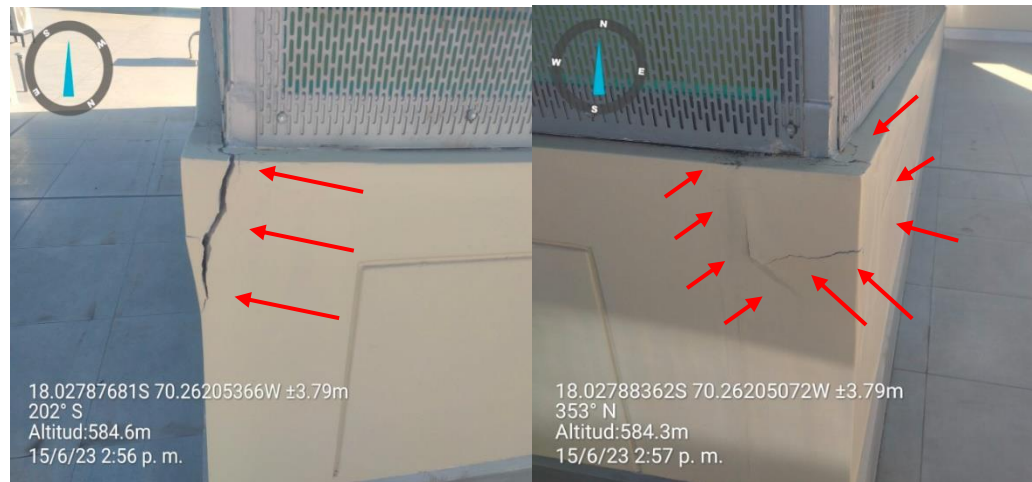
**Imagen n.º 18 y 19**

**Deterioro prematuro en una esquina del parapeto de la cobertura Tipo 2 del edificio central de la obra**

Al respecto, es preciso indicar que las deficiencias descritas, no fueron advertidas durante la recepción de obra por el comité de recepción de obra. Sin embargo, es importante señalar que el artículo 26º de la norma G.030 “Derechos y Responsabilidades” del Reglamento Nacional de Edificaciones, señala que: **“El Constructor es responsable de las fallas, errores o defectos de la construcción, incluyendo las obras ejecutadas por subcontratistas y por el uso de materiales o insumos defectuosos (...)”**, asimismo, el artículo 14º de la precitada norma, señala que: **“los profesionales responsables del proyecto, son responsables de las deficiencias y errores, así como por el incumplimiento de las normas reglamentarias en que hayan incurrido en la elaboración y ejecución del proyecto”**. (Subrayado y resalto propio)

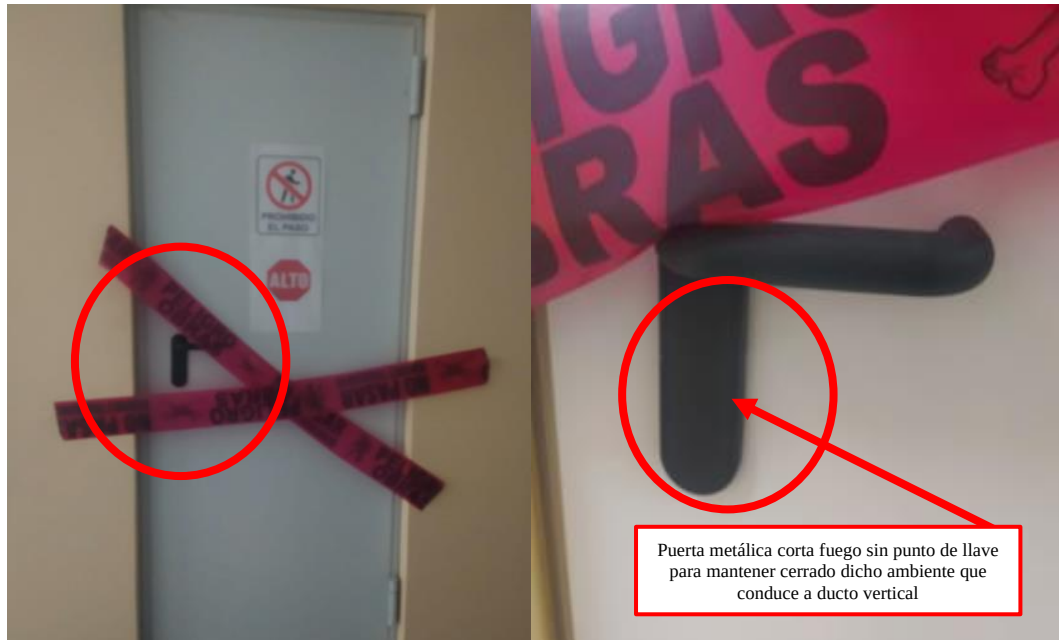
**Imagen n.º 23 y 24**

**Puertas metálicas corta fuego de una hoja sin punto de llave para seguridad de los ocupantes del edificio central de la obra que conduce a un ducto vertical**

Al respecto, de la revisión a los planos de arquitectura de la citada obra<sup>19</sup>, se observa que dicha puerta tiene el código P-5” por consiguiente se corroboró que se trata de una puerta metálica de 1 hoja corta fuego resistencia 120°, la cual según el plano de detalle no cuenta con punto de llave, por consiguiente, no se encuentra cerrada y es de fácil accesibilidad para cualquiera persona que transite por dicha zona, ya sea un trabajador de la entidad o un usuarios del servicio público que brinda el Gobierno Regional de Tacna.

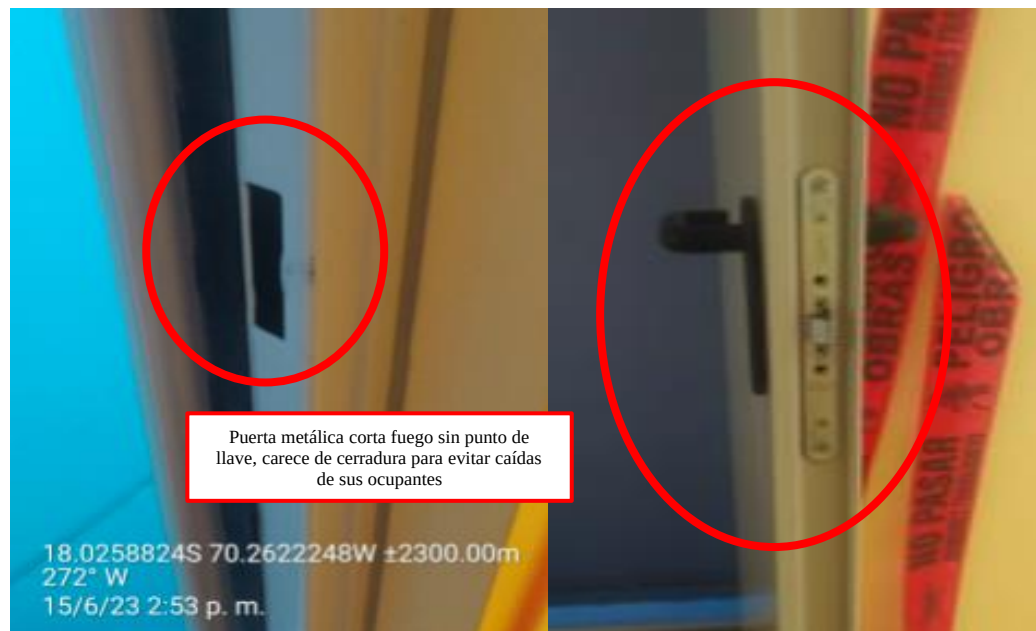
**Imagen n.º 25 y 26**

**Puertas metálicas corta fuego de una hoja sin punto de llave para seguridad de los ocupantes del edificio central de la obra que conduce a un ducto vertical**

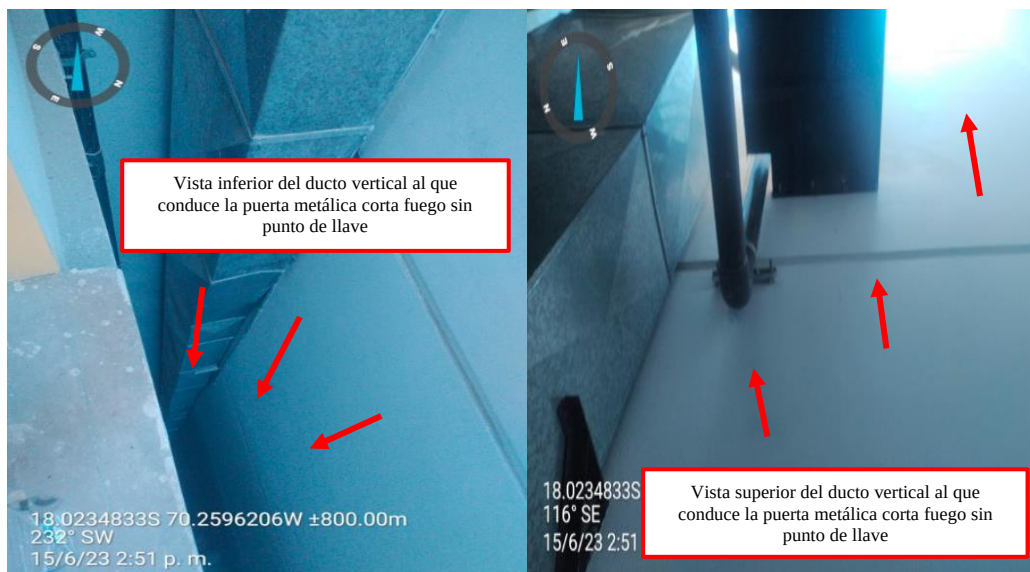
**Imagen n.º 27 y 28**

**Vista inferior y posterior del ducto vertical (espacio vacío) al que conducen las puertas metálicas corta fuego de una hoja que no cuentan con punto de llave**

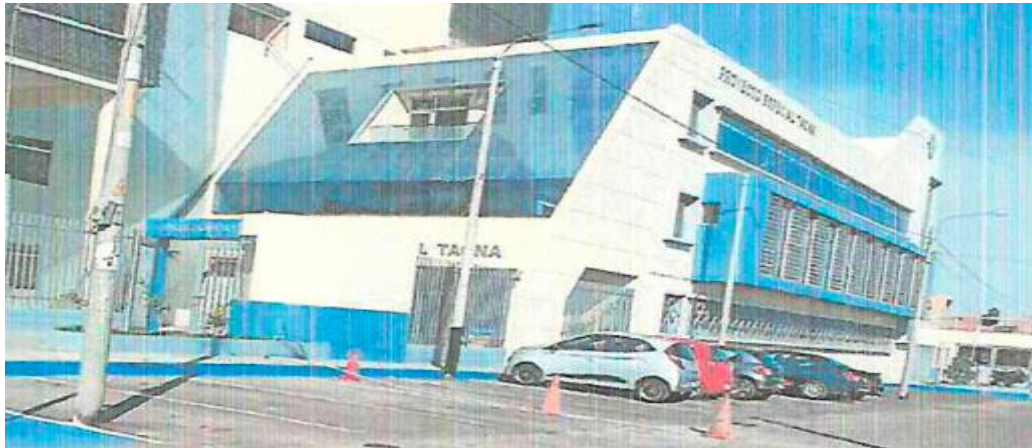
**Imagen n.º 29**

**Edificio del PET carece de rutas de accesibilidad para personas con discapacidad al segundo y tercer nivel de la edificación**

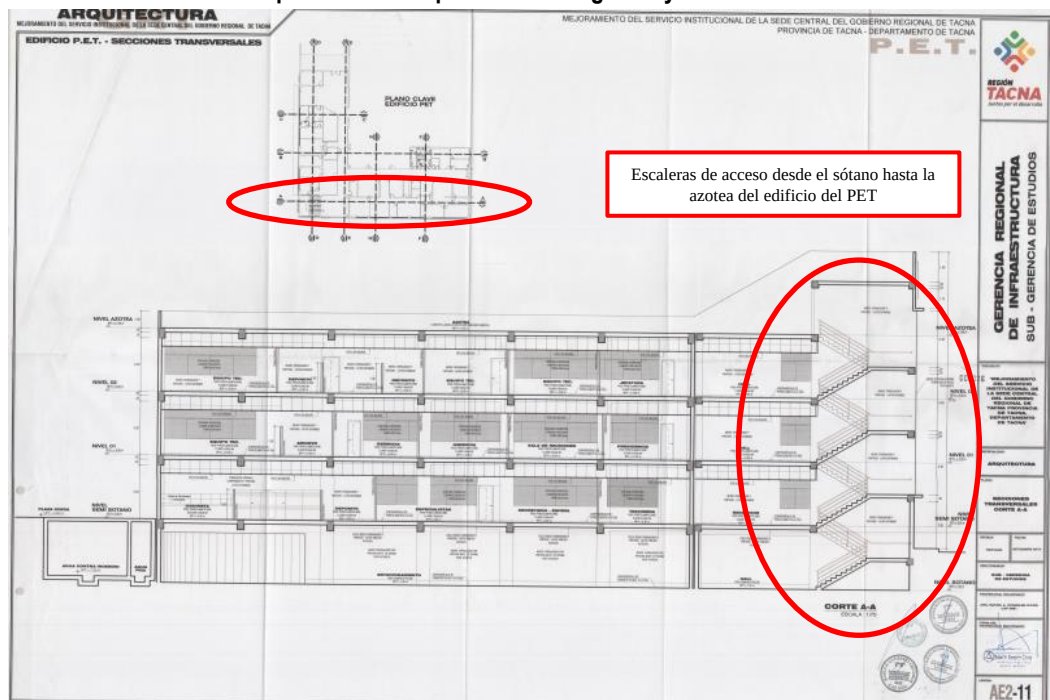
**Imagen n.º 30**

De la revisión a los planos de secciones transversales correspondientes al corte A-A y D-D del expediente técnico de la citada obra<sup>22</sup>, se observó que la edificación del PET únicamente cuenta con una escalera que inicia en el sótano hasta la azotea de dicha edificación, denotando que no cuenta con rutas que permitan la accesibilidad de personas con discapacidad al segundo y tercer nivel de la edificación, tal como se observa en las siguientes imágenes:

**Corte A-A del edificio PET donde se observa la falta de una ruta de accesibilidad para personas discapacitadas al segundo y tercer nivel**

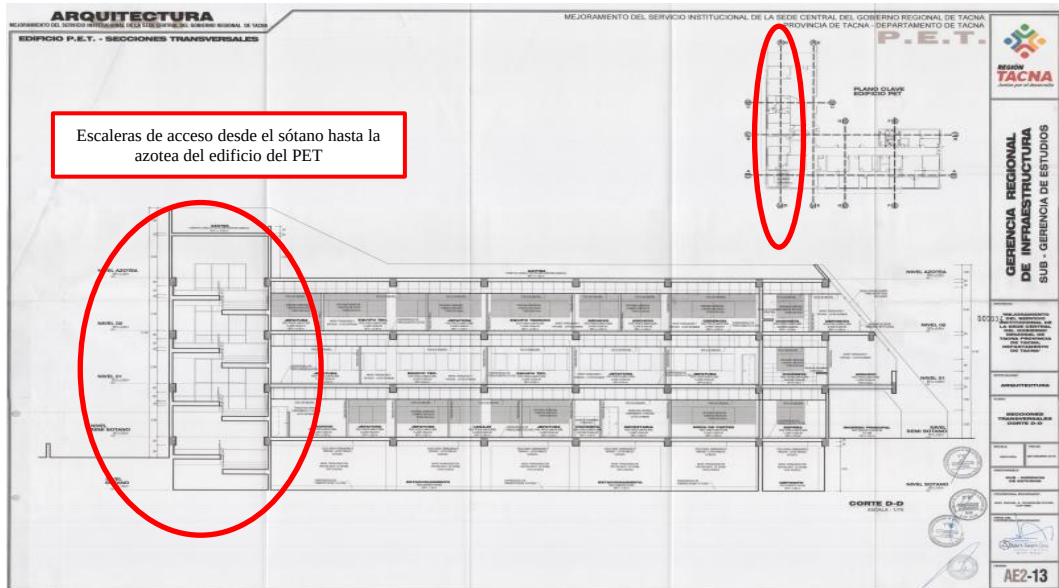
**Imagen n.º 31**

**Corte D-D del edificio PET donde se observa la falta de una ruta de accesibilidad para personas discapacitadas al segundo y tercer nivel**
