**INFORME DE HITO DE CONTROL**  
**N° 22989-2023-CG/GRCU-SCC**

**OBRA: “MEJORAMIENTO INTEGRAL DE LA VÍA EXPRESA  
DE LA CIUDAD DEL CUSCO: ÓVALO LOS LIBERTADORES –  
PUENTE COSTANERA – NODO VERSALLES”**

**HITO DE CONTROL N° 16 – AVANCE DE LA EJECUCIÓN DE  
OBRA AL MES DE SETIEMBRE DE 2023**

**CUSCO, 10 DE OCTUBRE DE 2023**

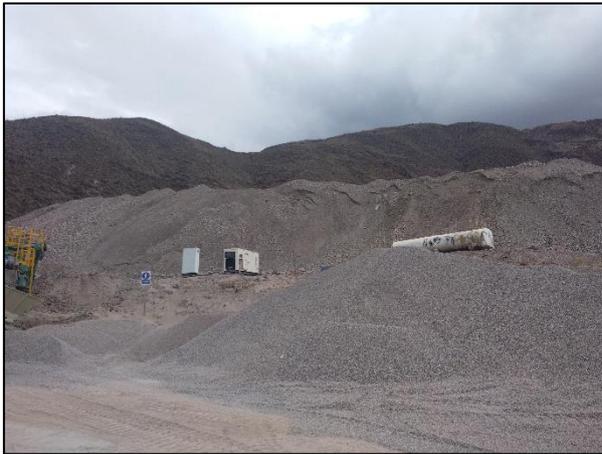
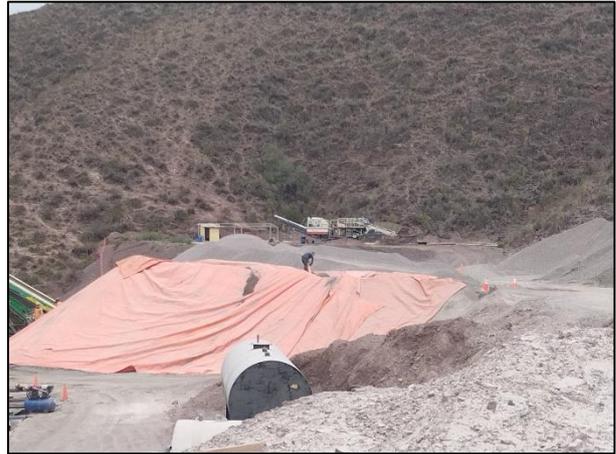
**FOTO N°s 1 y 2**  
**MATERIAL (AGREGADOS) ALMACENADOS, PROTEGIDOS PARCIALMENTE**

De lo expuesto se concluye que los valores de equivalente de arena obtenidos en el ensayo presentado con carta n.° 623-23-CGGC/COPESCO de 13 de setiembre de 2023, los cuales son M-01 = 68.84, M-02 = 69.34, M-03 = 69.34 y E.S.P. = 69.18; están por debajo de los requerimientos mínimos establecidos en la norma MTC E 114 y en el Expediente técnico (**para altitudes mayores a 3 mil msnm, el valor debe ser como mínimo 70**), con las implicancias de calidad que esto representa y según lo expuesto en la condición, cabe recalcar que lo que se busca es un equivalente de arena alto, pues cuanto mayor es este valor, más alta sería la calidad del material.

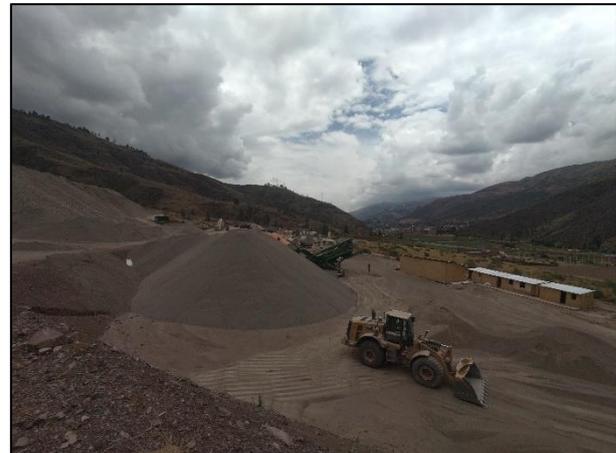
**FOTO N°s 3 y 4**  
**MATERIAL ALMACENADO A CIELO ABIERTO**

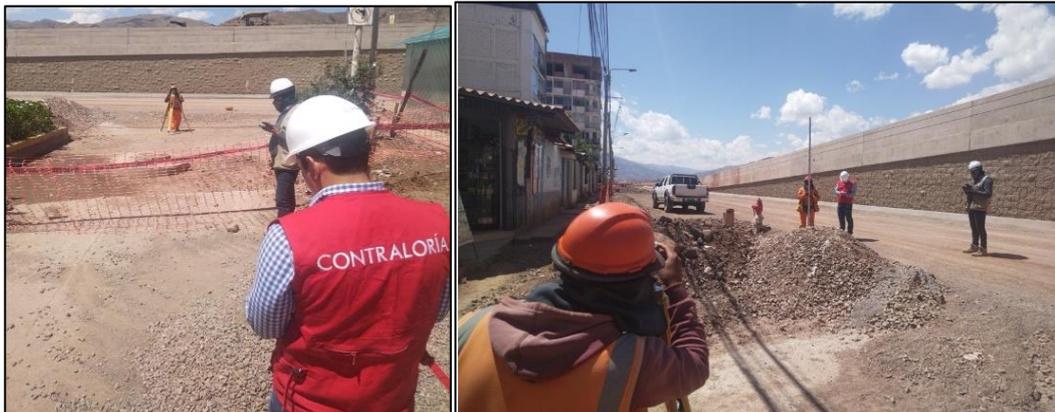
**FOTO N° 6**  
**LEVANTAMIENTO ALTIMÉTRICO - CALLE "BRILLANTES"**

En consecuencia, de la revisión altimétrica de estas 3 calles se puede concluir que el expediente técnico no considero drenaje pluvial en estas calles transversales a la vía, lo mismo ocurriría en aquellas calles donde la rasante de la Vía Expresa, este por encima de la rasante de la vía transversal existente.

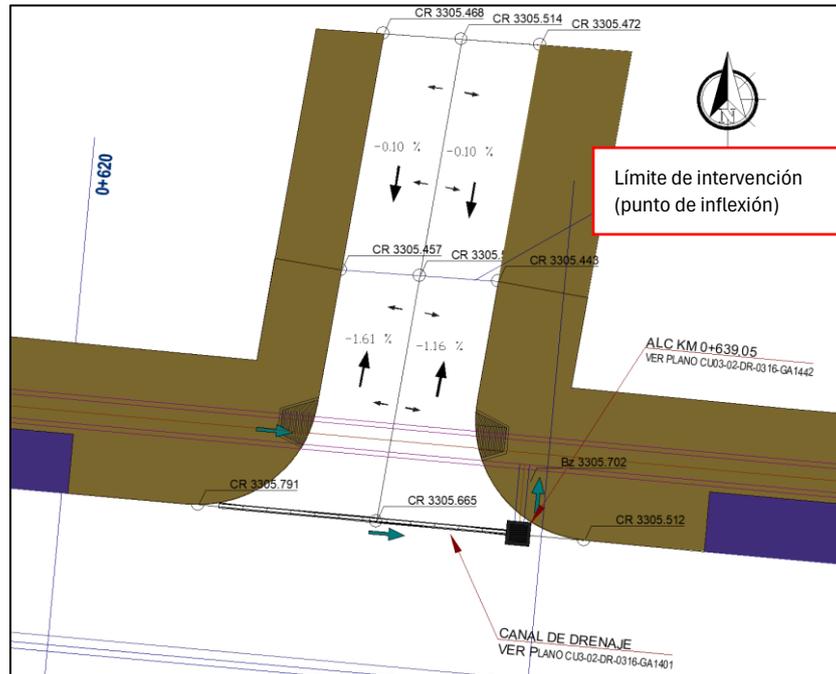
**IMAGEN N° 4**  
**INTERSECCIÓN TRANSVERSAL CON CALLE "BRILLANTES"**

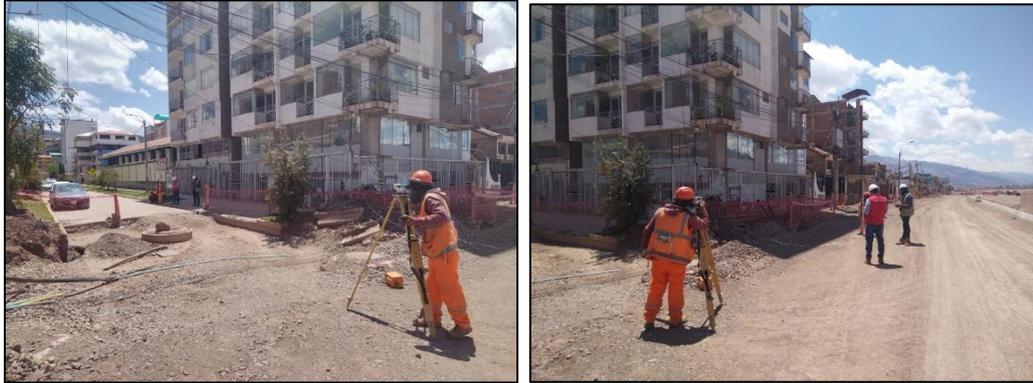
**FOTO N° 7**  
**LEVANTAMIENTO ALTIMÉTRICO - CALLE "ZAFIROS"**

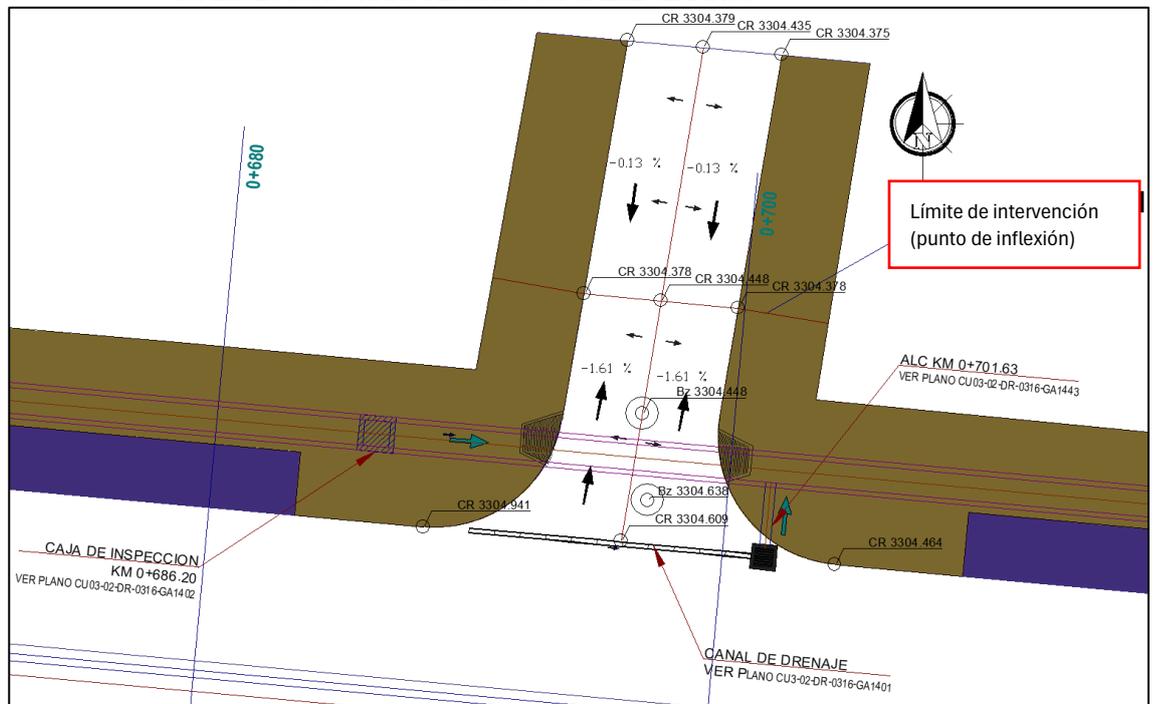
**IMAGEN N° 6**  
**INTERSECCIÓN TRANSVERSAL CON CALLE "ZAFIROS"**

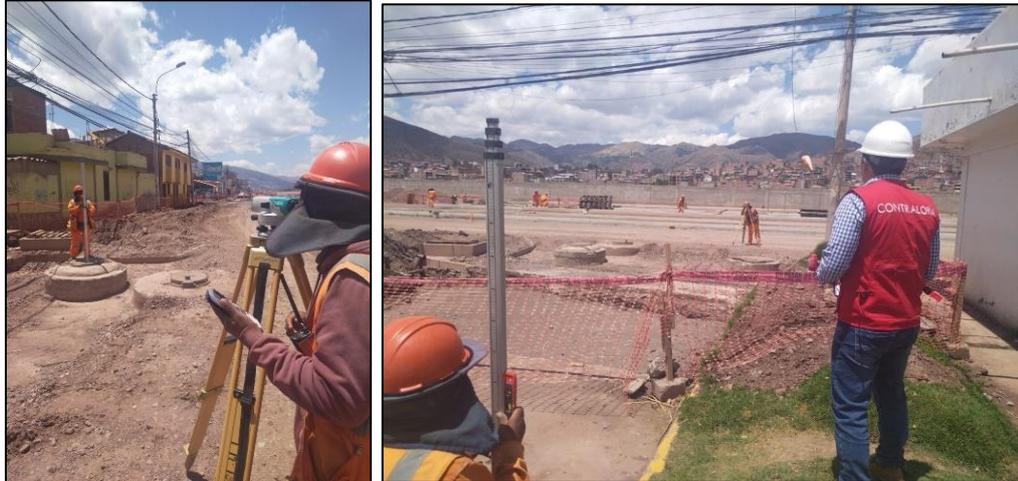
**FOTO N° 8**  
**INTERSECCIÓN TRANSVERSAL CON CALLE “DIAMANTES”**

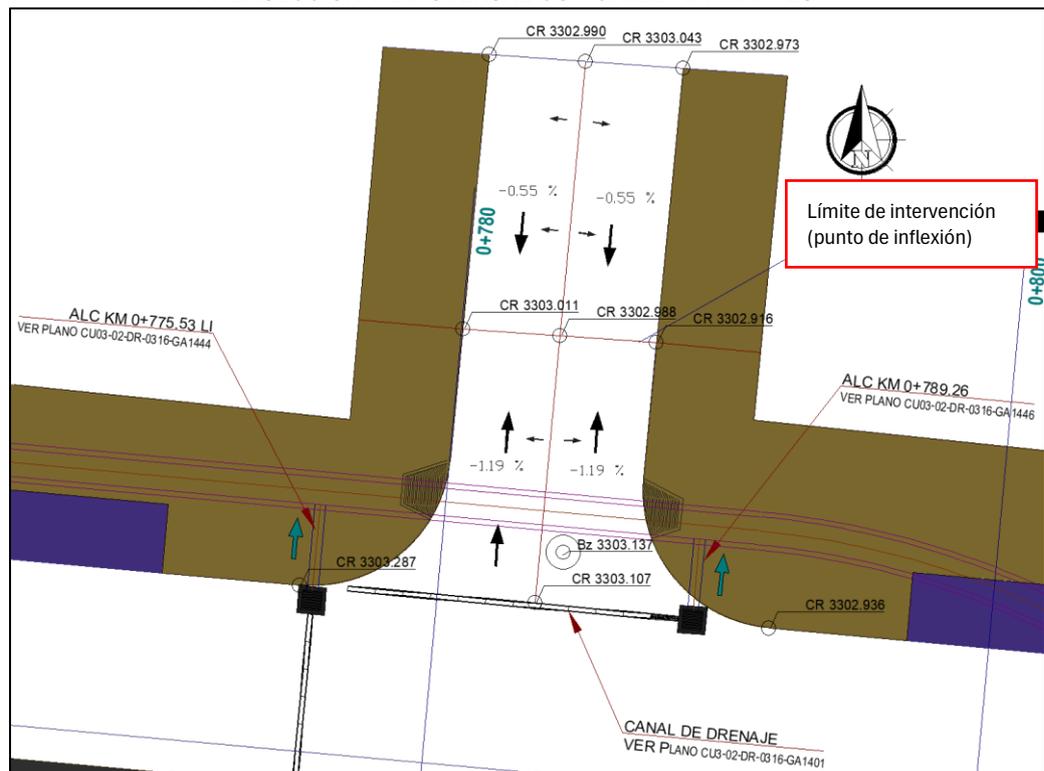
**IMAGEN N° 8**  
**INTERSECCIÓN TRANSVERSAL CON CALLE “DIAMANTES”**

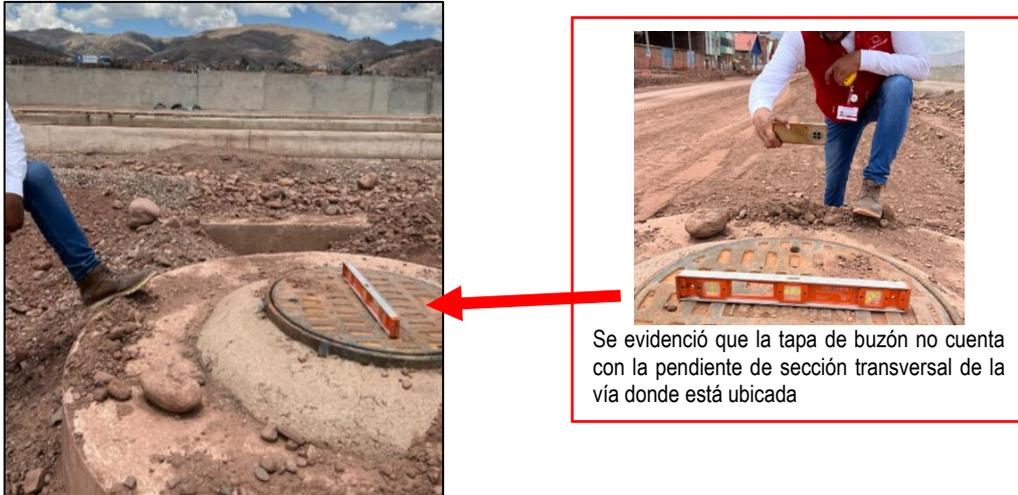
**IMAGEN N° 14**  
**TAPA DE BUZÓN UBICADO EN LA PROGRESIVA 1+500 Y 1+520**

Se evidenció que la tapa de buzón no cuenta con la pendiente de sección transversal de la vía donde está ubicada

En consecuencia, las tapas deberían presentar la misma inclinación de la sección transversal de la vía (2.5%), sin embargo, según lo evidenciando anteriormente, las tapas se colocaron con 0% de inclinación con respecto a la sección transversal de la vía principal (lado izquierdo), por tanto, quedaría expuesta la tapa 1.675 cm, con respecto al nivel de rasante de la vía, tal como se aprecia en la imagen n.º 6, lo cual afectaría la vida útil de la tapa del buzón, debido a que las llantas de los vehículos impactarían con la tapa de buzón expuesta, ocasionando el deterioro del elemento, asimismo el deterioro de las llantas de los vehículos.

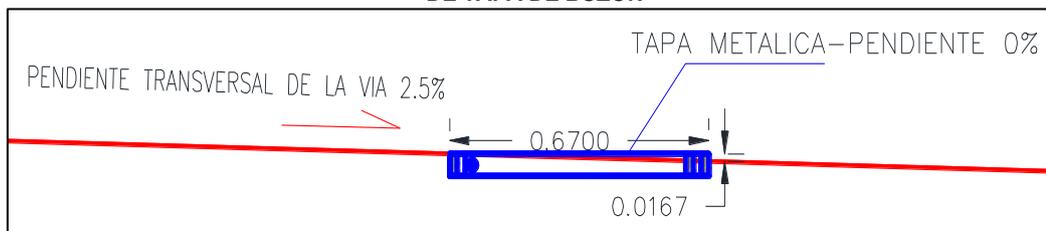
**IMAGEN N° 15**  
**DIFERENCIA DE NIVEL ENTRE NIVEL DE RASANTE DE VÍA PRINCIPAL (LADO IZQUIERDO) Y NIVEL DE TAPA DE BUZÓN**

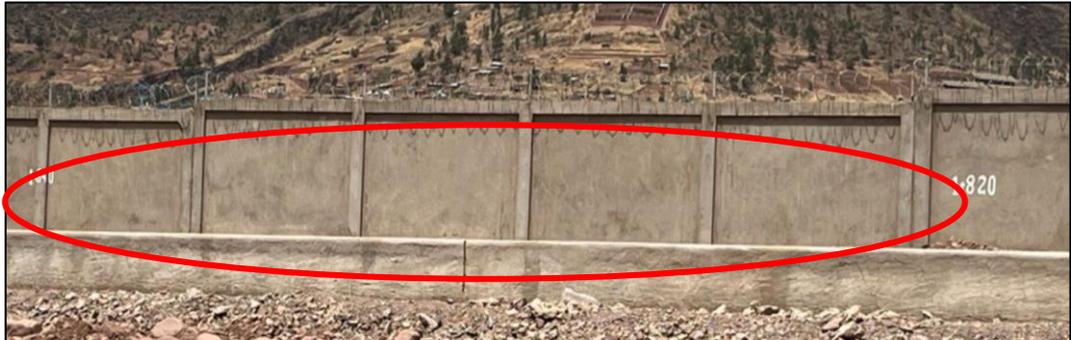
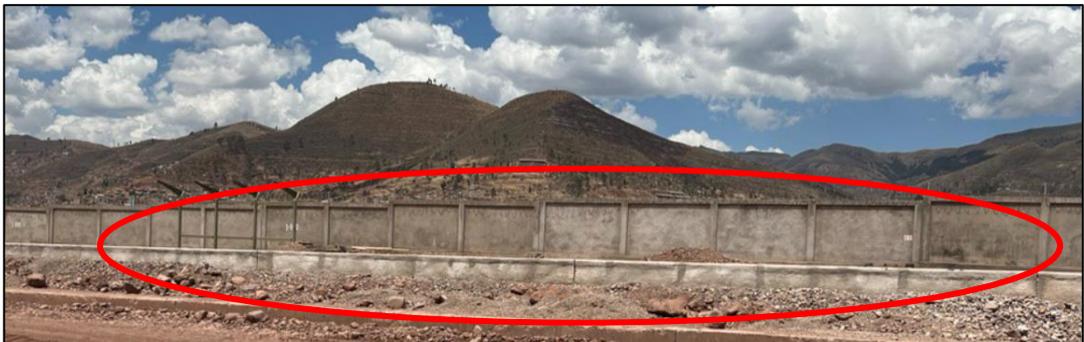
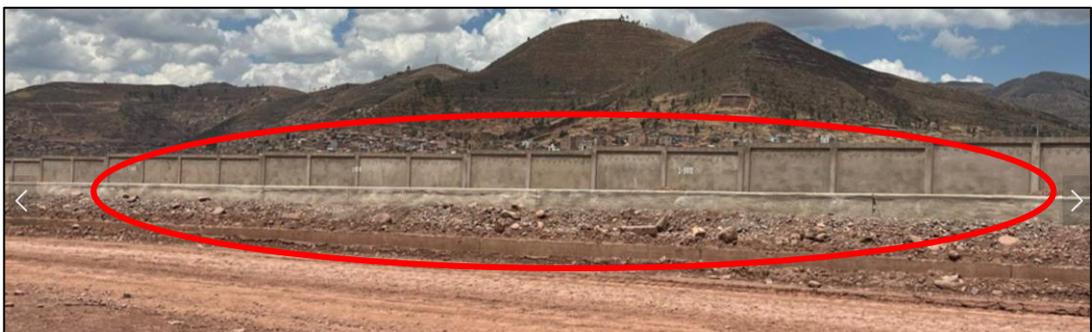
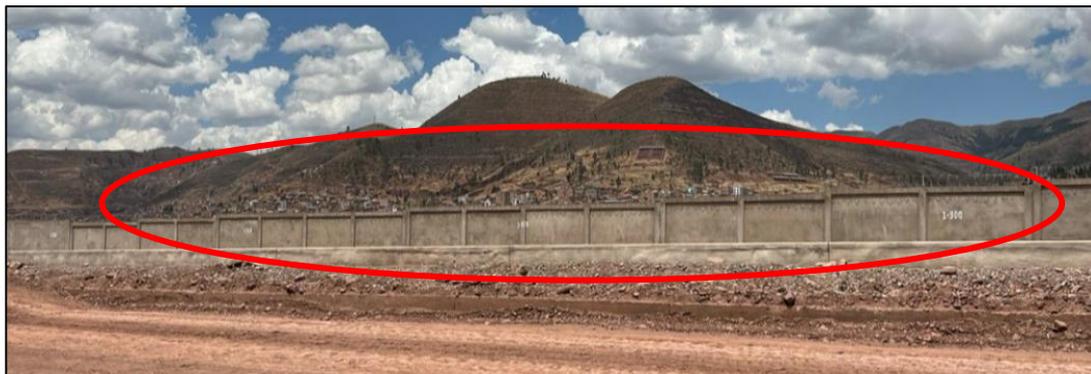
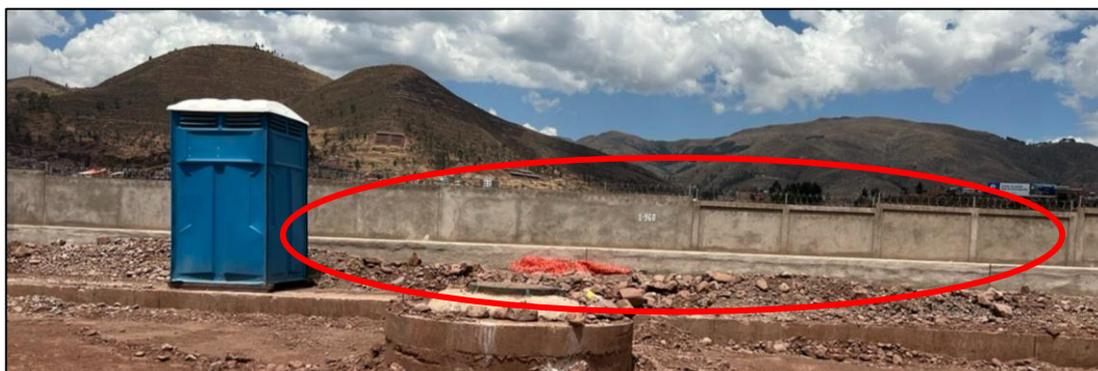
- a) Con respecto al acabado de los sardineles de la vía principal lado derecho, se advirtió que existen sardineles que presentan un acabado defectuoso, con bordes rugosos, deficiencias en alineamiento, entre otros, en los tramos comprendidos entre la progresiva 1+800 al 2+060 (ver imagen n.º 20), y en tramo de la progresiva 2+400 al 3+140 (ver imagen n.º 21), en un tramo aproximado de 1 km.

**IMAGEN N° 20**  
**SARDINEL DE VÍA PRINCIPAL LADO DERECHO PROGRESIVA 1+800 AL 2+060**

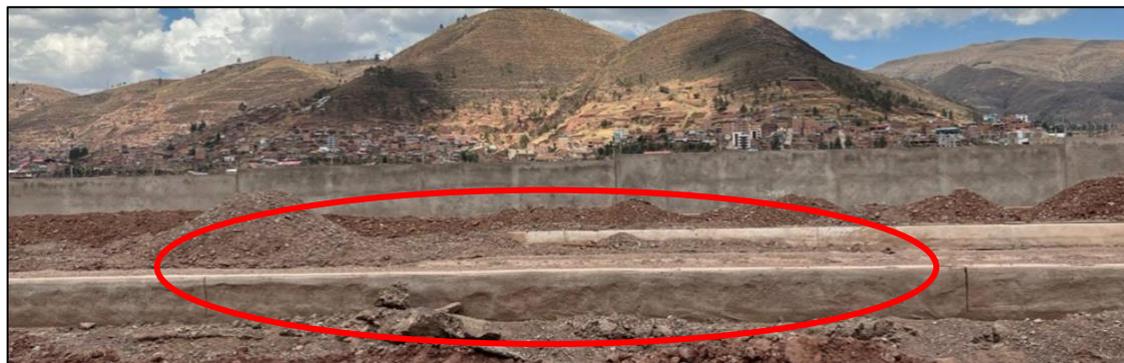
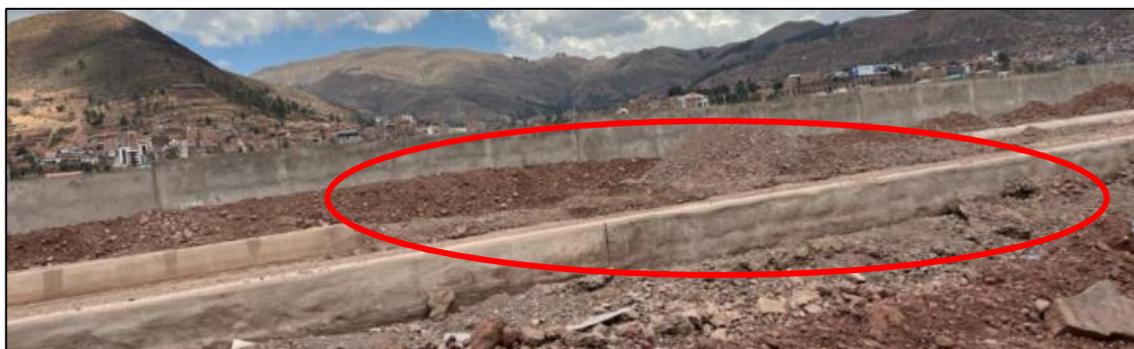
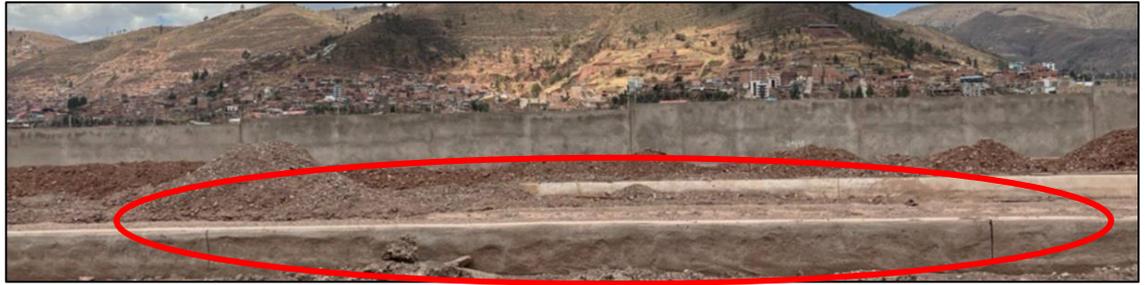
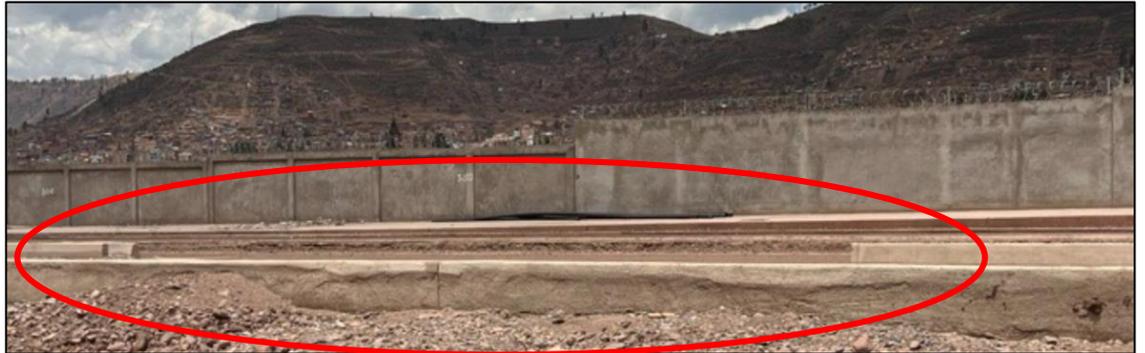
**IMAGEN N° 21**  
**SARDINEL DE VÍA PRINCIPAL LADO DERECHO PROGRESIVA 2+400 AL 3+140**

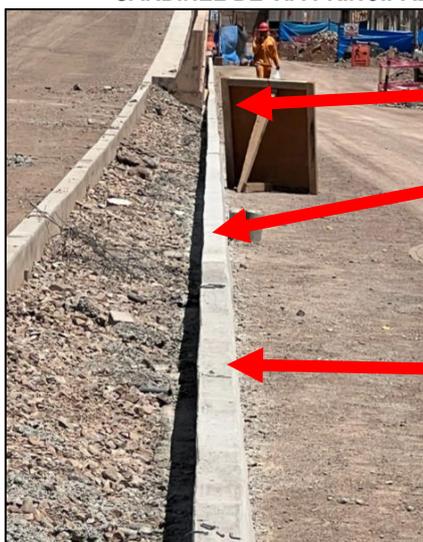
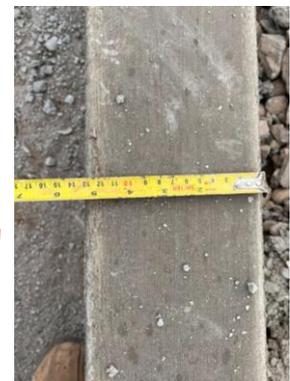
- b) Con respecto al acabado de los sardines de la vía auxiliar (lado izquierdo), se evidenció deficiencias en el alineamiento (ver imagen n.º 10), sobre el particular se pudo constatar que el sardinel presenta anchos en la parte superior de 12 cm y 13.3 cm, al respecto la partida 9.05 considera un ancho de sardinel de 15 cm, por tanto, considerando la geometría del elemento, la parte superior debería terminar en 12 cm, es ese sentido existe una variación de 1.3 cm en el alineamiento, asimismo presenta defectos en el acabado (ver imágenes n.ºs 22 y 23), lo cual no cumple con lo precisado en la partida 9.05, que indica que el acabado de dicho sardinel debe ser cemento frotachado<sup>6</sup>, semipulido con bordes ochavados.

**IMAGEN N° 22**  
**SARDINEL DE VÍA PRINCIPAL LADO IZQUIERDO PROGRESIVA 0+640 AL 0+800**

DEFICIENCIAS EN EL ALINEAMIENTO DE LOS SARDINELES

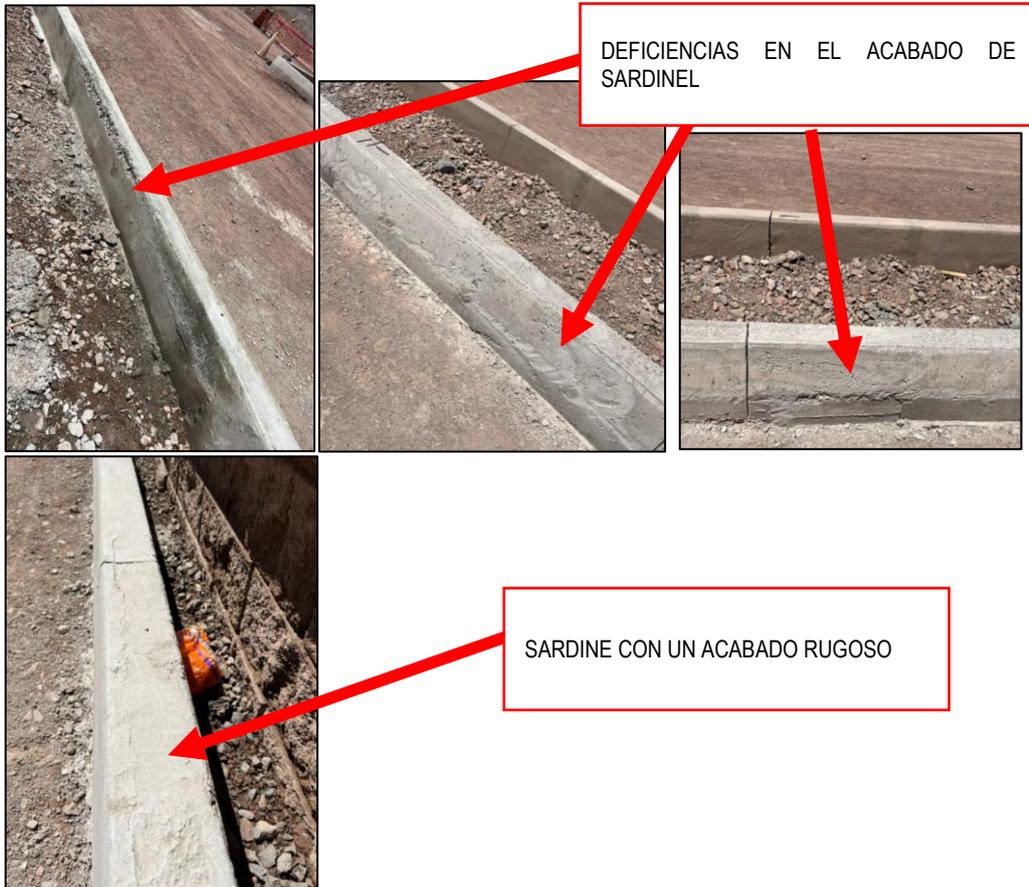
**IMAGEN N° 23**  
**SARDINEL DE VÍA PRINCIPAL LADO IZQUIERDO PROGRESIVA 0+640 AL 0+800**

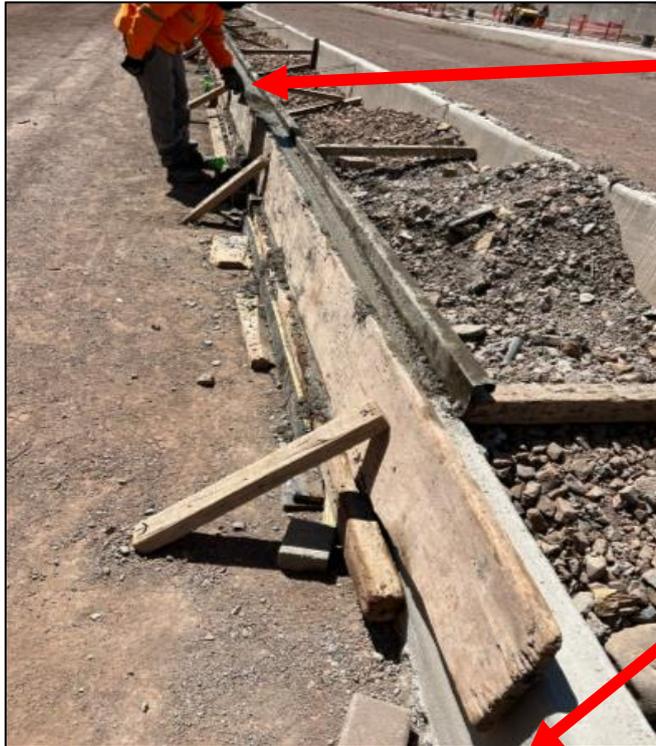
- c) En ese sentido, a fin de ver el motivo por el cual se tienen estas deficiencias en el acabado de los sardineles, se observó un encofrado con madera desgastada y astillada, asimismo no cuentan con barotes ni separadores que permitan garantizar un alineamiento y dimensión adecuado del sardinel (ver gráfico n.º 2), dificultando a los operarios realizar el alineamiento correspondiente (ver imagen n.º 24), al respecto la norma E.060 precisa que los encofrados deberán permitir obtener una estructura que cumpla con los perfiles, niveles, alineamientos y dimensiones de los elementos, en sentido, al usar maderas que habrían cumplido su periodo de uso, no permite cumplir con las dimensión y alineamiento de dichos elementos.

**IMAGEN N° 24**  
**ENCOFRADO DE SARDINELES EN OBRA**

MADERA ASTILLADA QUE NO PERMITE REALIZAR UN BUEN ALINEAMIENTO DEL SARDINEL

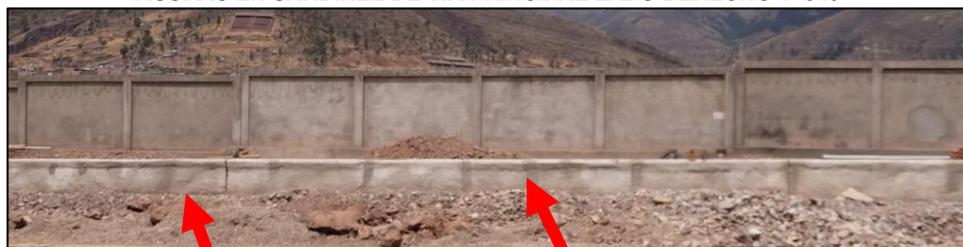
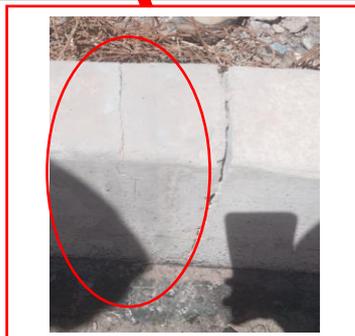
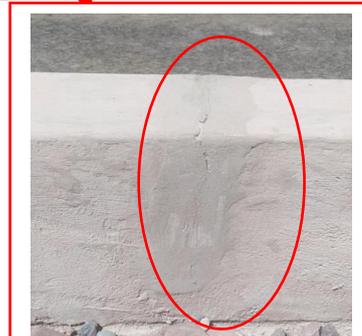
- d) Con respecto al acabado de los sardines de la vía auxiliar (lado izquierdo), se pudo evidenciar fisuras de contracción plástica en los sardineles de la vía principal lado derecho, lo cual se forman en la superficie del concreto fresco inmediatamente después de su vaciado (vertido, colado) y mientras permanece en estado plástico, las causas podrían ser que los cortes de sardineles se estarían produciendo en un tiempo mayor al del fraguado o deficiencias en el curado del elemento, lo cual se aprecia en la siguiente imagen:

**IMAGEN N° 25**  
**FISURAS EN SARDINEL DE VÍA PRINCIPAL LADO DERECHO 1+840**

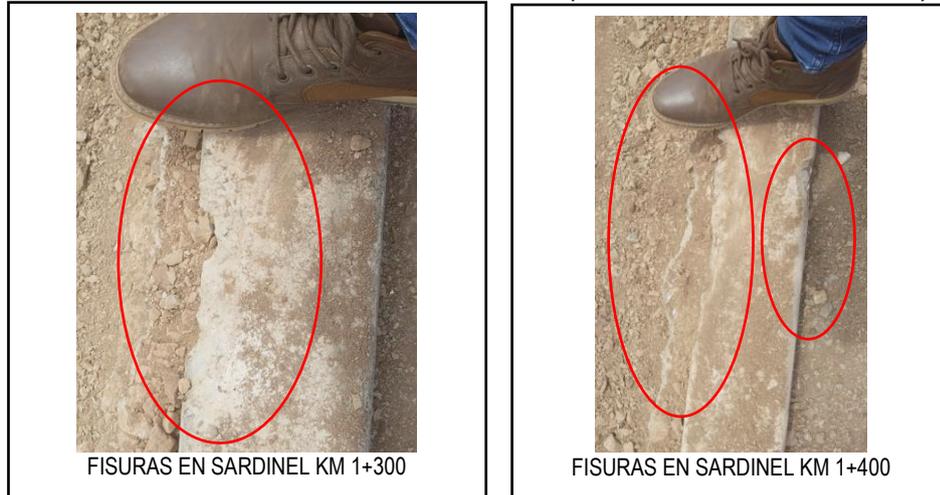
- e) Con respecto al desportillado de sardineles de la ciclovia en el tramo comprendido entre la progresiva 1+300 al 1+400, debido a las excavaciones realizadas para la instalación de la red de media tensión de la obra, lo que produjo roturas en el sardiné, los cuales deben ser reparados previo a la instalación de asfalto en dicha zona.

IMAGEN N° 26  
SARDINELES DE CICLOVÍA DESPORTILLADOS (VÍA PRINCIPAL LADO DERECHO)

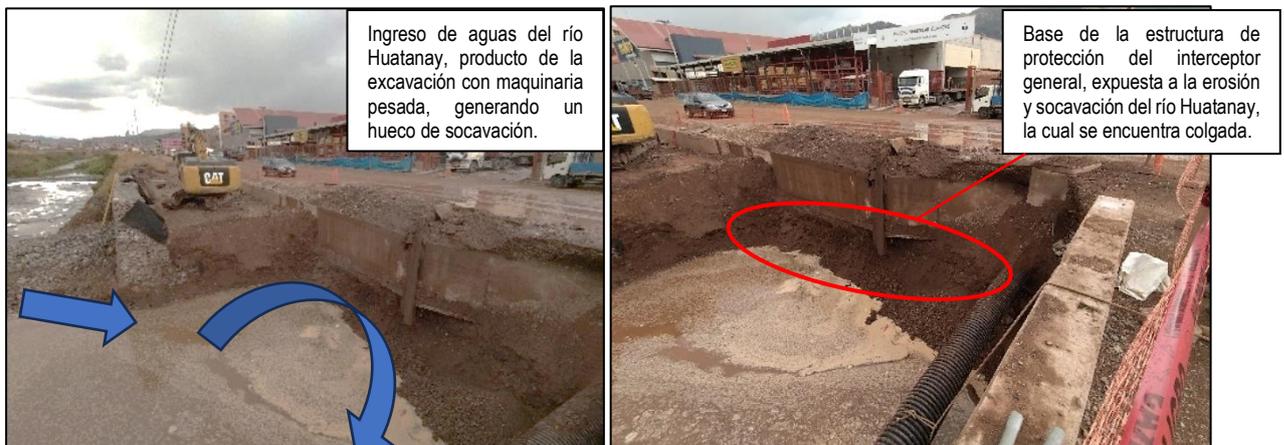
**FOTO N°s 9 y 10**  
**SOCAVACIÓN DE LA BASE DE LA ESTRUCTURA DE PROTECCIÓN DEL INTERCEPTOR GENERAL**

Asimismo, es preciso señalar, que la socavación se produce por el incremento del ancho del flujo que ha sido causada artificialmente por la excavación del material con maquinaria pesada, lo que ha producido el ingreso del flujo con arrastre de sólidos, incrementando los esfuerzos cortantes directamente a la base de la estructura de protección del interceptor general, esto implica que las fuerzas erosivas o de socavación también aumentan provocando que la cantidad de material del lecho sea removido y no exista o merme la cantidad de material transportado hacia el sitio socavado, produciéndose un hueco de socavación producto de la erosión de las paredes laterales (talud) de la base de la estructura.

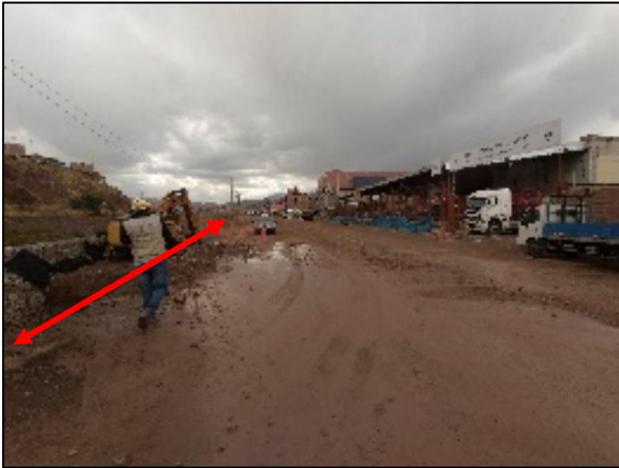
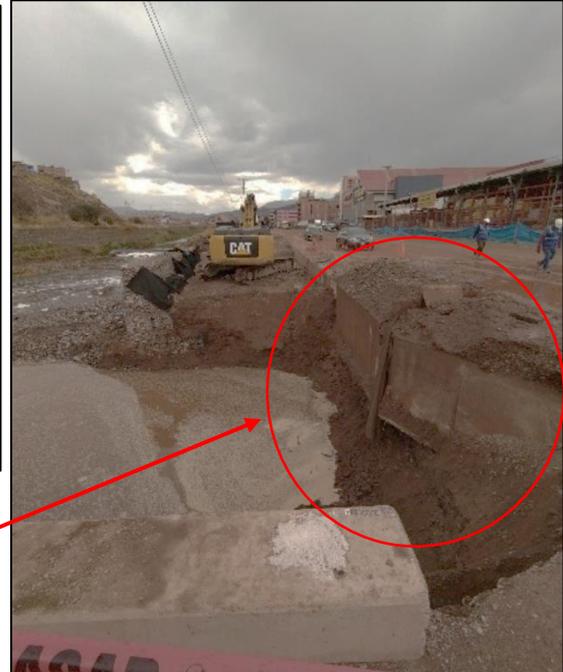
FOTO N°s 11 y 12  
TRAMO ENTRE LAS PROGRESIVAS 6+840 A 6+870, SIN DEMARCACIÓN DE LA ZONA DE TRABAJO

Borde de excavación, sin señalización, ni mallas y cintas de seguridad, lo que genera un riesgo de accidente para los transeúntes, tal como se aprecia en la fotografía n.º 11

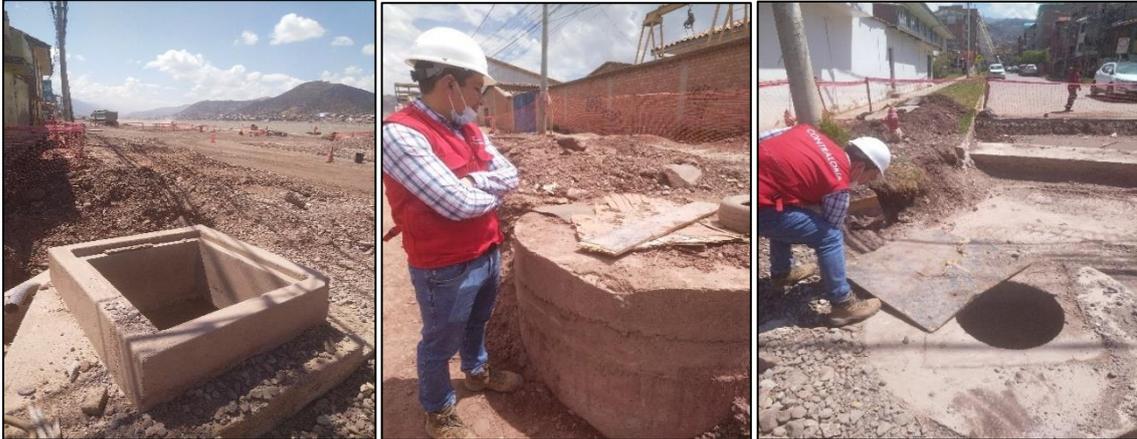
FOTO N°s 13, 14 y 15  
BUZONES Y CAJAS DE REUNIÓN SIN TAPAS

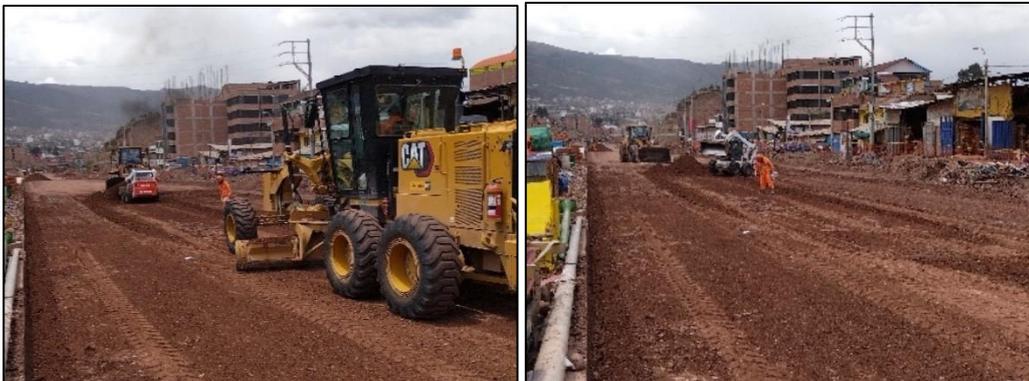
FOTO N°s 16 y 17  
TRABAJOS CON MAQUINARIA PESADA SIN APOYO DE VIGÍA

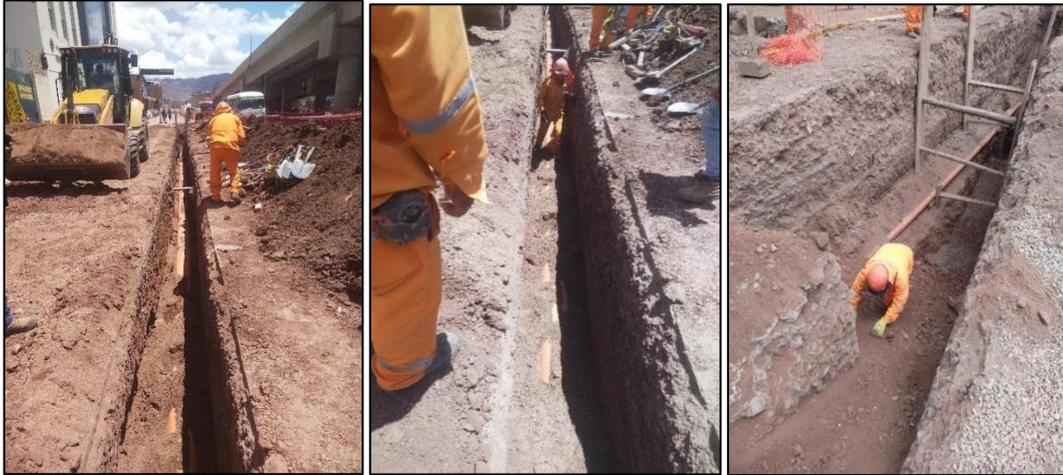
**FOTO N°s 18, 19 y 20**  
**TRABAJOS DE COLOCADO DE TUBERÍA PVC UF A ZANJA ABIERTA**

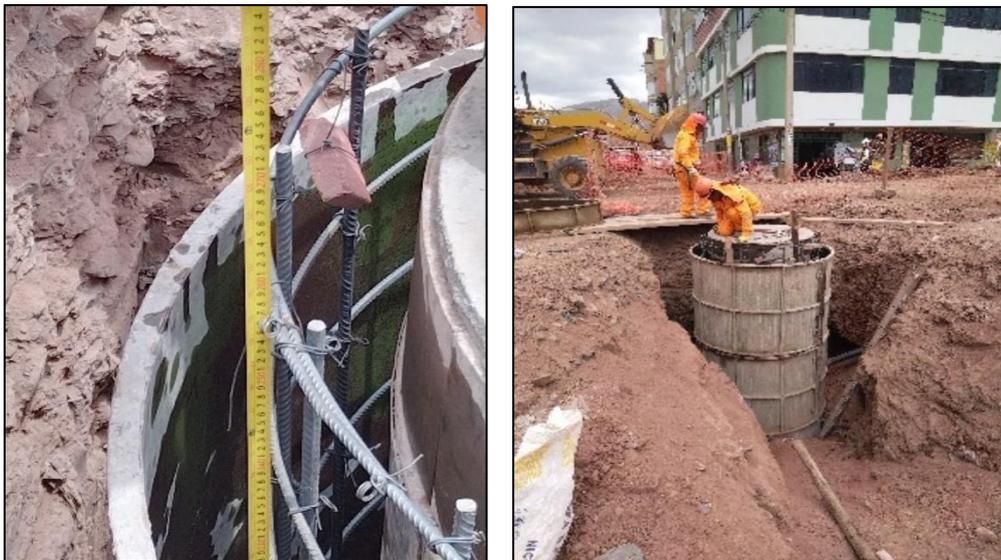
**FOTO N°s 21 y 22**  
**TRABAJOS DE ARMADO DE FUSTE DE BUZONES SIN ARNÉS DE SEGURIDAD**

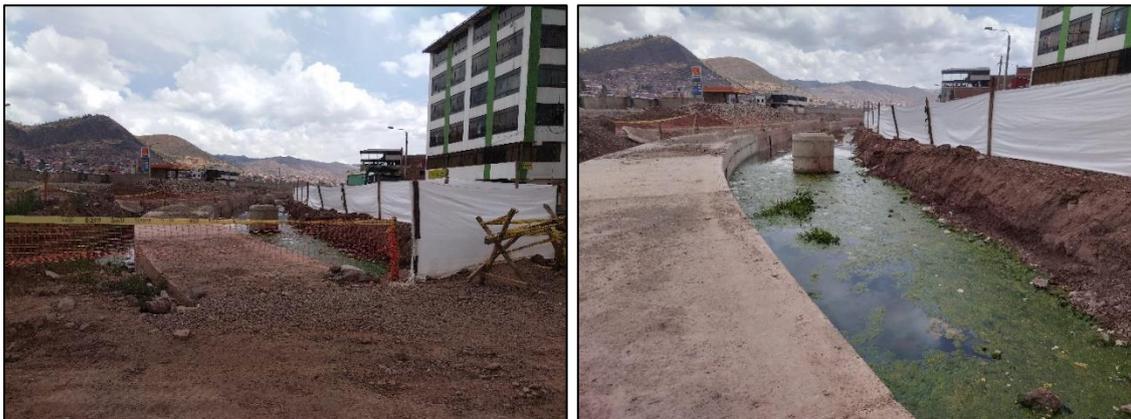
**FOTO N°s 23 y 24**  
**ESTANCAMIENTO DE AGUAS SUBTERRÁNEAS Y PLUVIALES**

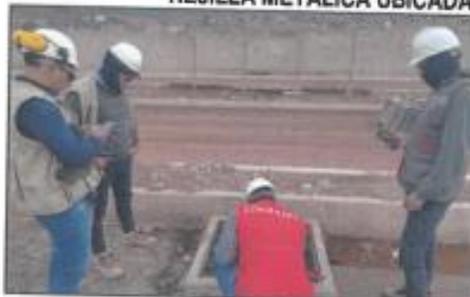
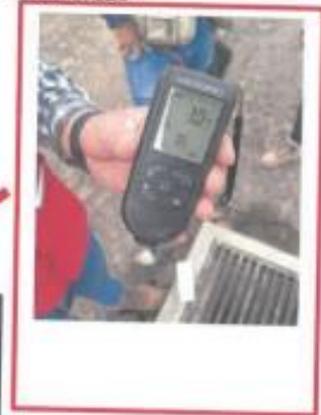
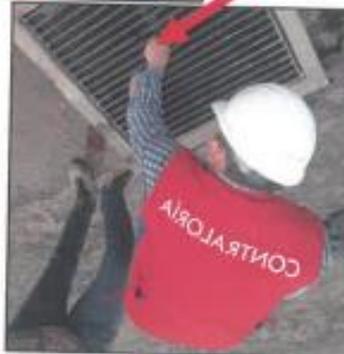
**IMAGEN N° 8**  
**REJILLA METÁLICA UBICADA EN LA PROGRESIVA 1+320**

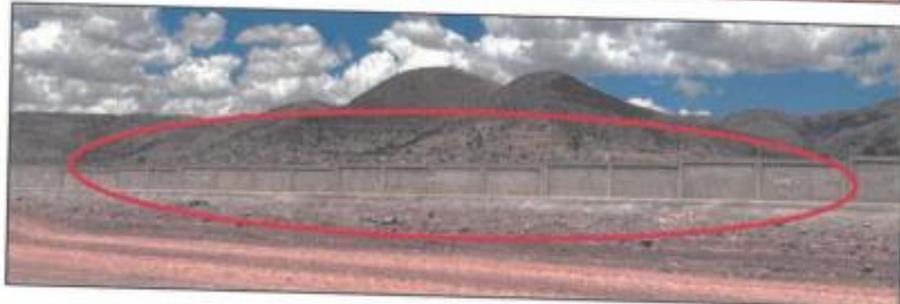
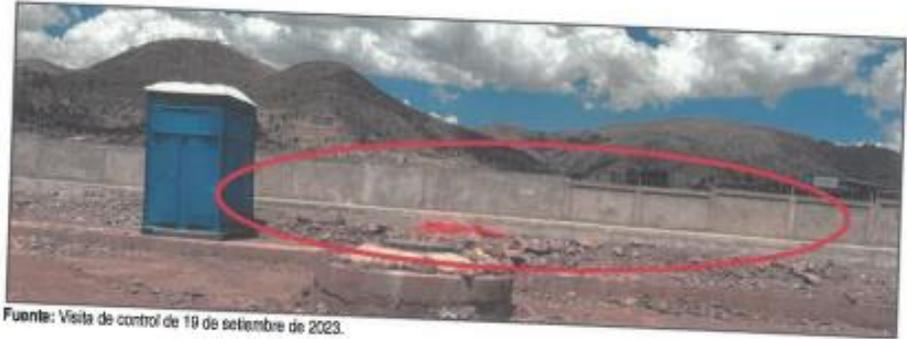
4. Asimismo, el 19 de setiembre de 2023, se procedió a revisar el acabado de los sardines de la vía principal lado derecho, se pudo evidenciar que existen sardineles que presentar un acabado defectuosos, en los tramos comprendidos entre la progresiva 1+800 al 2+060, y en tramo de la progresiva 2+400 al 3+140, tal como se muestra en las siguientes imágenes:

**IMAGEN N° 9**  
**SARDINEL DE VÍA PRINCIPAL LADO DERECHO PROGRESIVA 1+800 AL 2+060**

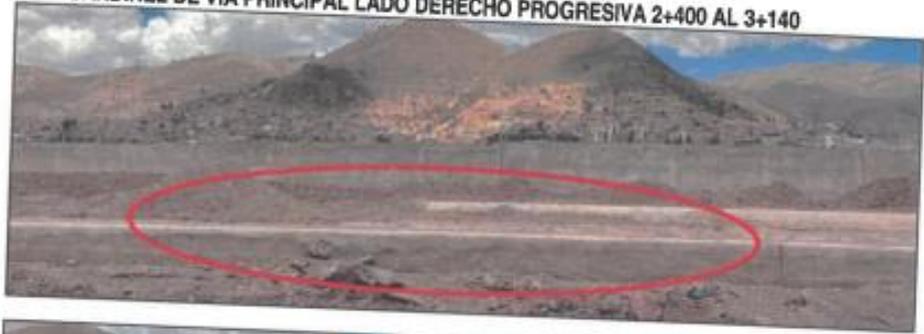
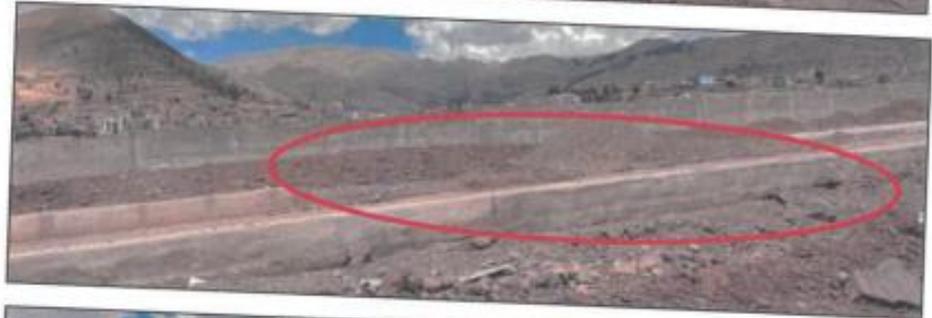
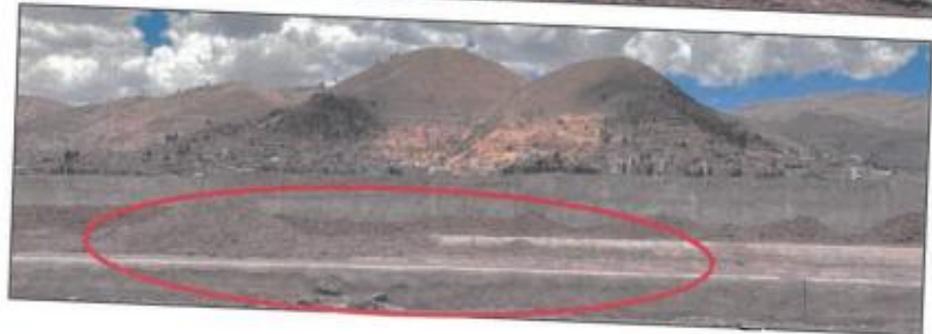
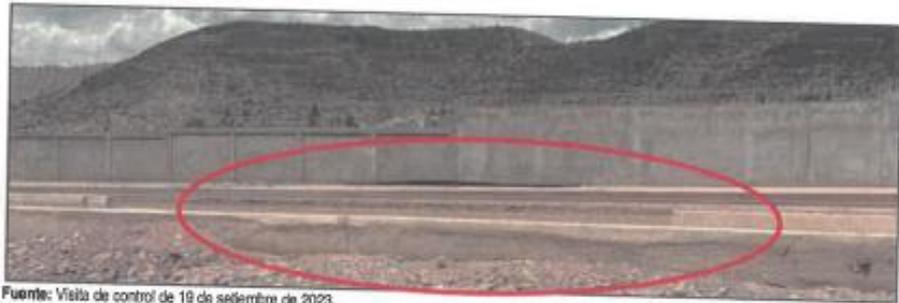
**IMAGEN N° 10**  
**SARDINEL DE VÍA PRINCIPAL LADO DERECHO PROGRESIVA 2+400 AL 3+140**

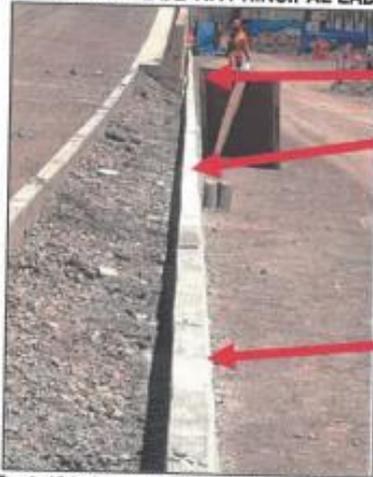
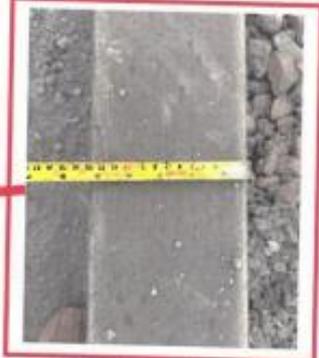
5. Con respecto, al acabado de los sardines de la vía auxiliar (lado izquierdo), se pudo evidenciar deficiencias en el alineamiento lo mismo que se aprecia en la imagen n.º 10, sobre el particular se pudo constatar que el sardinel presenta anchos en la parte superior de 12 cm y 13.3 cm.

**IMAGEN N° 11**  
**SARDINEL DE VÍA PRINCIPAL LADO IZQUIERDO PROGRESIVA 0+640 AL 0+800**

DEFICIENCIAS EN EL ALINEAMIENTO DE LOS SARDINELES

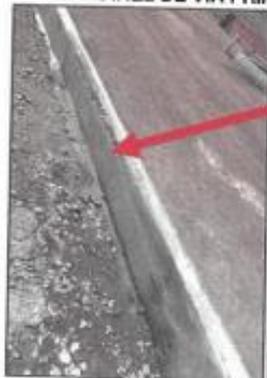
**IMAGEN N° 12**  
**SARDINEL DE VÍA PRINCIPAL LADO IZQUIERDO PROGRESIVA 0+640 AL 0+800**

DEFICIENCIAS EN EL ACABADO DE SARDINEL

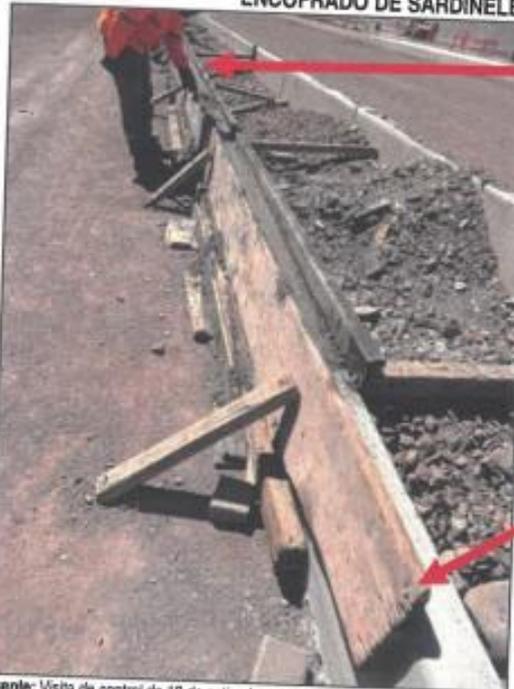
**IMAGEN N° 13**  
**ENCOFRADO DE SARDINELES EN OBRA**

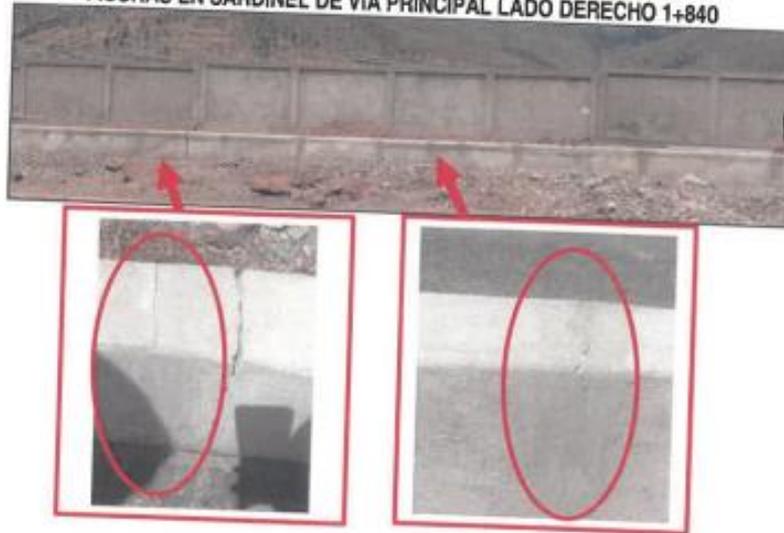
IMAGEN N° 14  
FISURAS EN SARDINEL DE VÍA PRINCIPAL LADO DERECHO 1+840

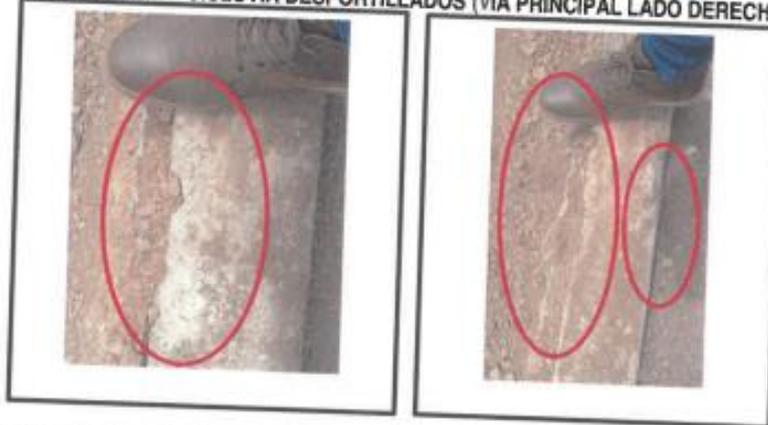
8. Con respecto al desportillado de sardineles de la ciclovía en el tramo comprendido entre la progresiva 1+300 al 1+400, debido a las excavaciones realizadas para la instalación de la red de media tensión de la obra, lo que produjo roturas en el sardinel.

IMAGEN N° 15  
SARDINELES DE CICLOVÍA DESPORTILLADOS (VÍA PRINCIPAL LADO DERECHO)

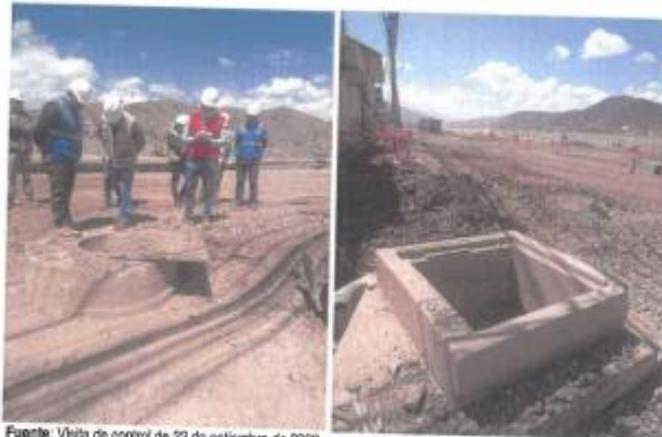
**IMAGEN N° 27**  
**BUZONES Y CAJAS DE REUNIÓN DE AGUAS PLUVIALES SIN TAPAS**

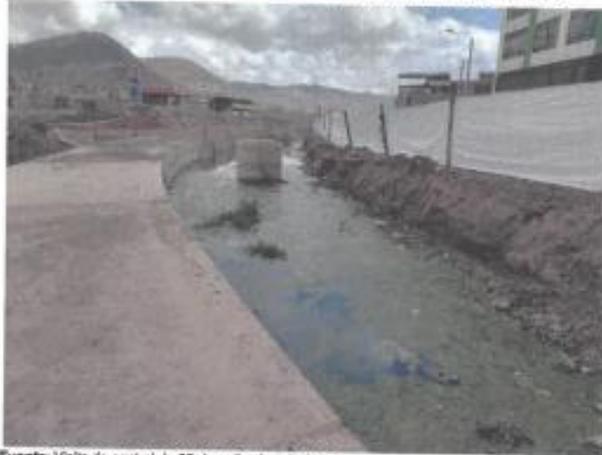
**IMAGEN N° 28**  
**ESTANCAMIENTO DE AGUAS SUBTERRÁNEAS Y PLUVIALES**

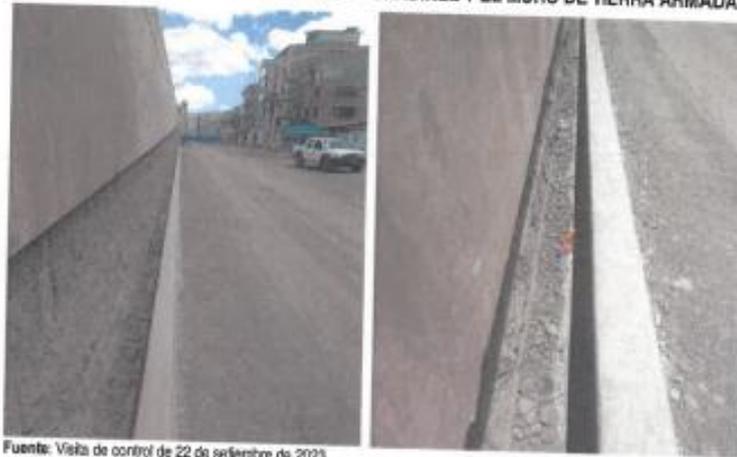
**IMAGEN N° 30**  
**ÁREA DE 025 X 0.30 M, FORMADO ENTRE EL SARDINEL Y EL MURO DE TIERRA ARMADA**
