INFORME DE VISITA DE CONTROL
N° 22742-2023-CG/GRMD-SVC

**“CULMINACIÓN DE LA EJECUCIÓN CONTRACTUAL DE LA
OBRA: “MEJORAMINETO DEL SISTEMA DE AGUA E
INSTALACIÓN DEL SISTEMA DE DESAGUE EN LA
LOCALIDAD DE CAYCHIHUE BARRACA, DISTRITO DE
HUEPETUHE - MANU - MADRE DE DIOS””**

PERÍODO DE EVALUACIÓN:
DEL 18 DE SETIEMBRE DE 2023 AL 22 DE SETIEMBRE DE 2023

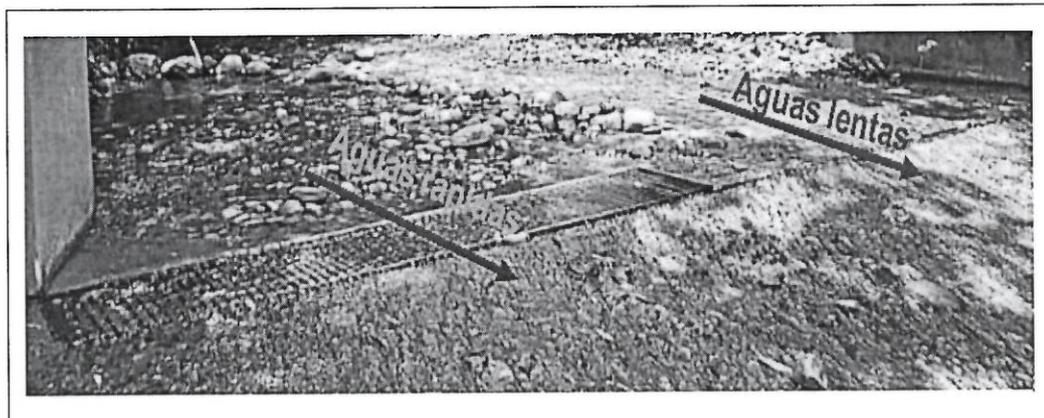
En la captación de agua, se evidenció que existen deficiencias en las rejillas de captación, puesto que se encuentran ubicadas en una zona con aguas rápidas y lentas, lo que generó colmatación de sedimentos y orgánicos (hojas secas) en el sector de aguas lentas, y un desgaste en el concreto en el sector de aguas rápidas; como se puede apreciar en la imagen siguiente:

Imagen n.° 2
Rejilla de captación en curso del río

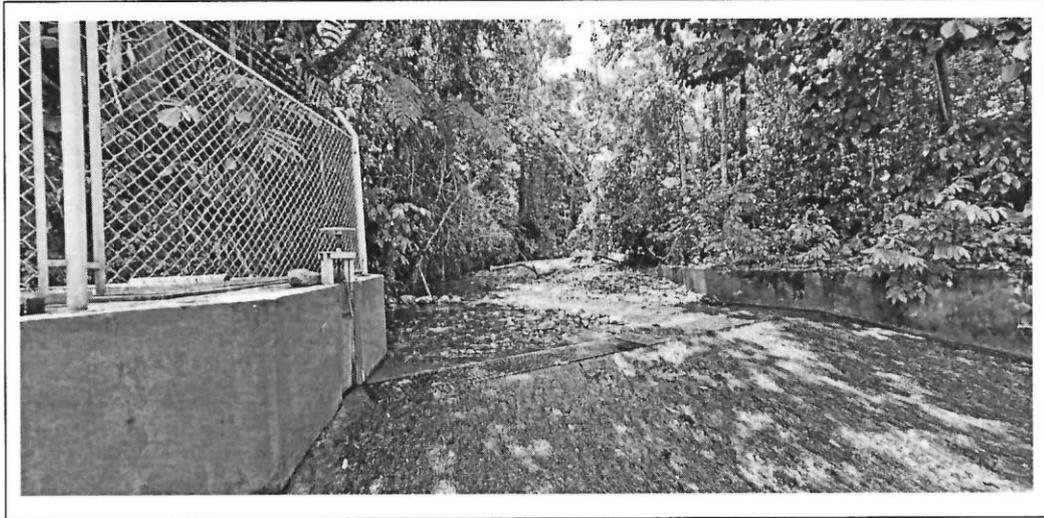
Adicionalmente, se advirtió que la cámara de válvulas de captación está ubicada en la parte exterior de un meandro del río, generando riesgo de colapso por arrastre en época de avenidas (lluvias); así como, socavamiento por aguas rápidas en la base de la rejilla de captación, que podrían generar riesgo de colapso por inestabilidad del terreno de fundación, que pueden afectar el correcto abastecimiento de agua potable a la población; como se puede apreciar en las imágenes siguientes:

Imagen n.º 3
Cámara de válvulas en captación ubicada en un meandro del río

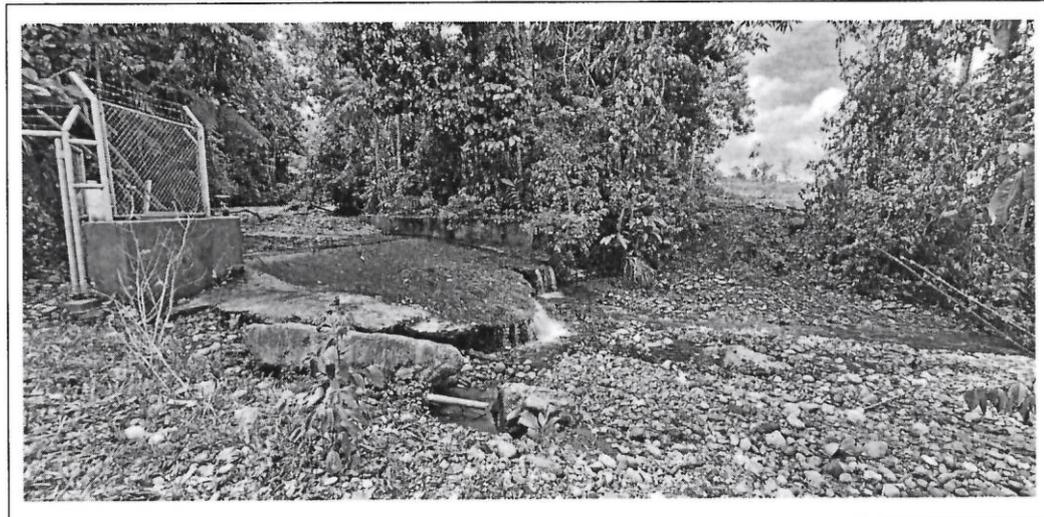
Imagen n.º 4
Socavamiento en base de rejilla de captación

En la imagen precedente, se advierte que, la base de la captación está siendo socavada por la generación de aguas rápidas y cascada en la poza de quietamiento.

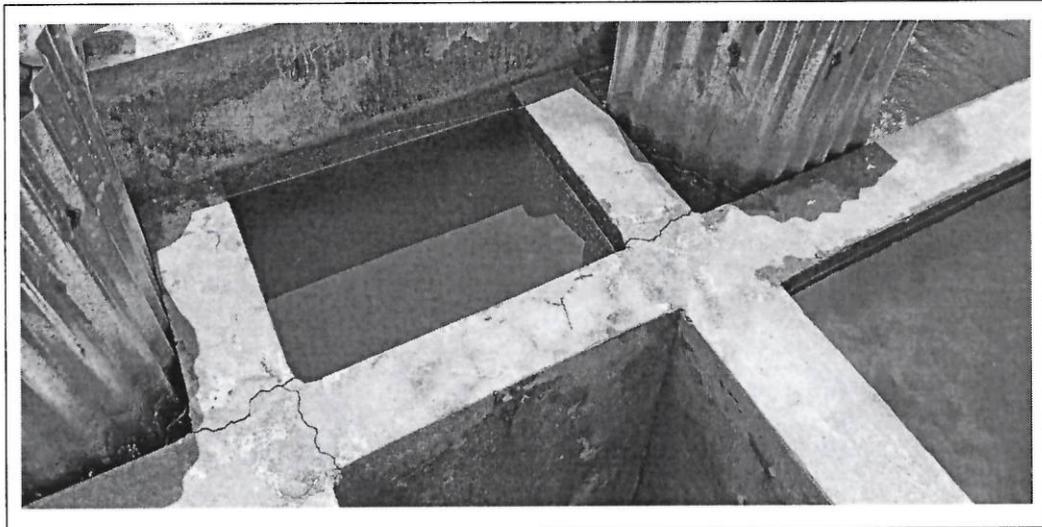
La poza de sedimentación se encuentra operativa, pero con deficiencias; puesto que, se evidenciaron fallas en la infraestructura, como el agrietamiento en pozas de aguas lentas, generando filtraciones en sus paredes interiores; también se evidenciaron filtraciones en paredes exteriores de las pozas de sedimentación; de igual manera, se advirtieron, en las paredes interiores de la PTAP, fallas por desgranado del concreto y tapas de las cámaras desprendidas, con riesgo de desprendimiento total a corto plazo; como se muestra en las imágenes siguientes:

Imagen n.º 5
Agrietamiento en poza de sedimentación por juntas frías

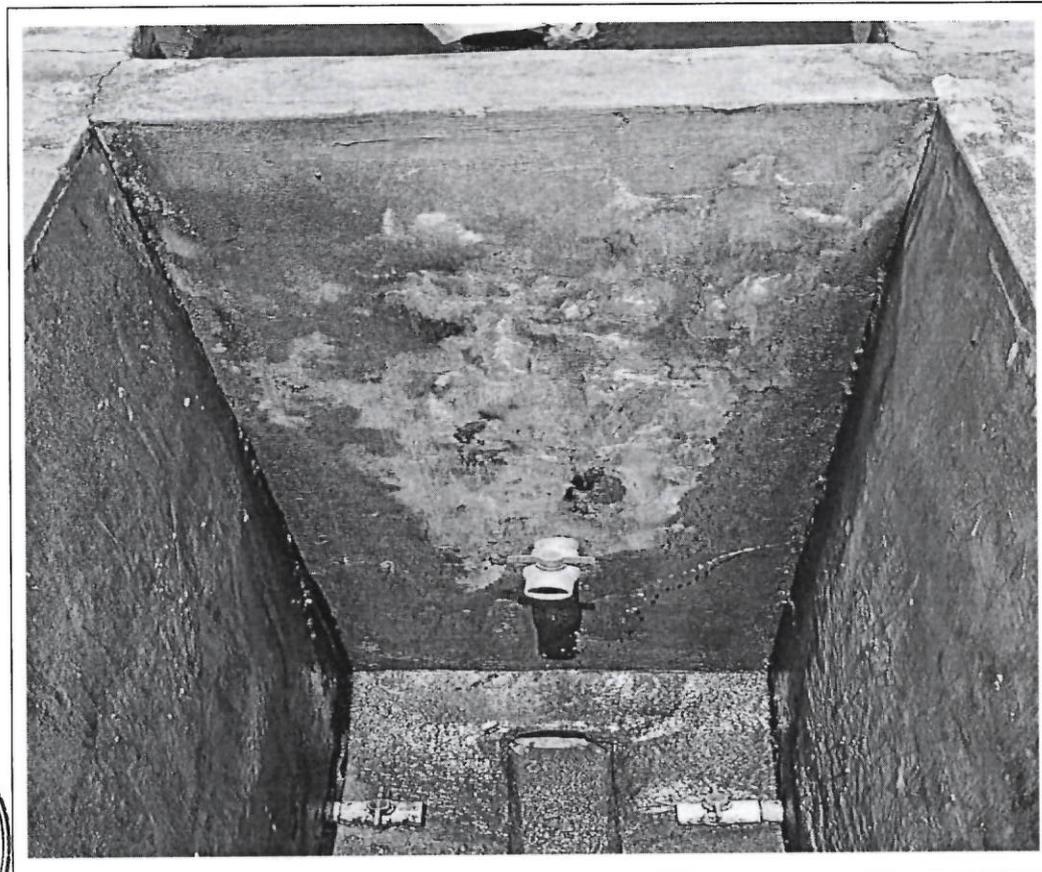
Imagen n.º 6
Filtraciones en paredes interiores de la PTAP

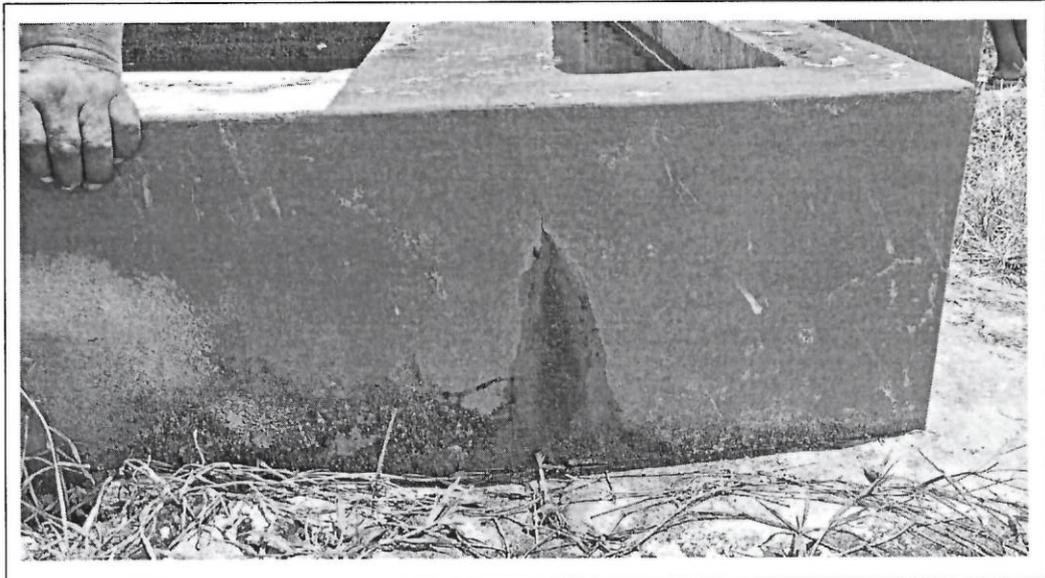
Imagen n.º 7
Filtraciones en paredes exteriores de la PTAP

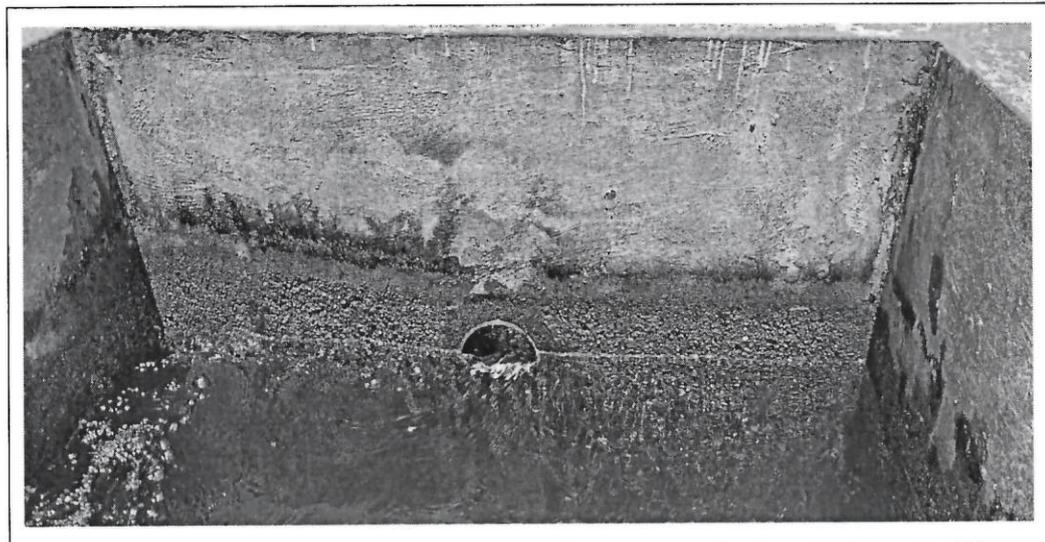
Imagen n.º 8
Falla por desgranado en paredes interiores de la PTAP

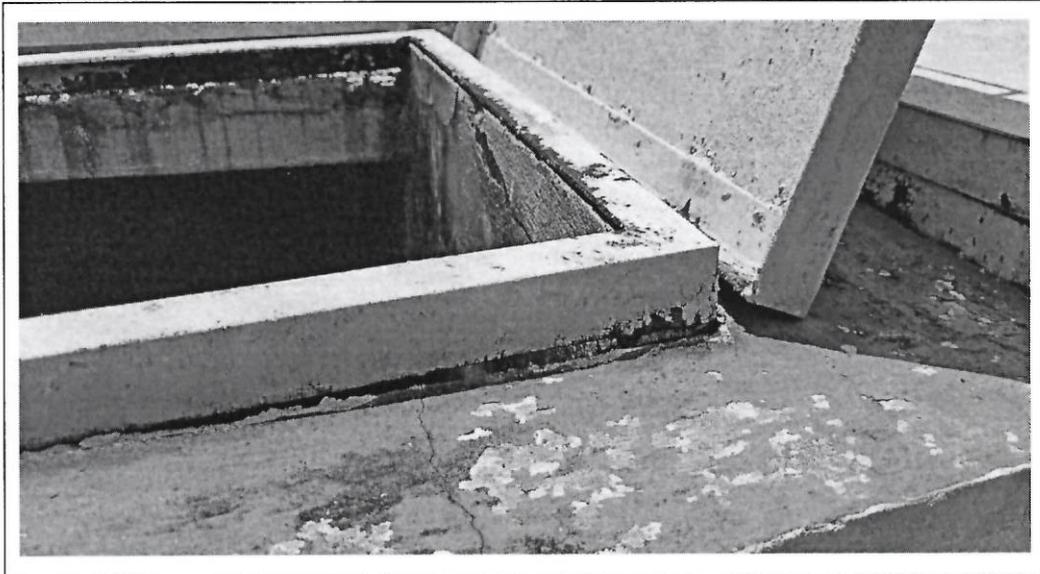
Imagen n.º 9
Desprendimiento de tapa de cámara de válvulas de la PTAP

Lo mostrado en las imágenes anteriores, a mediano plazo, puede generar el incorrecto proceso de tratamiento del agua y, a largo plazo, que esta quede inoperativa debido al colapso de las paredes de las pozas de sedimentación, ocasionando desabastecimiento del servicio de agua potable a la población.

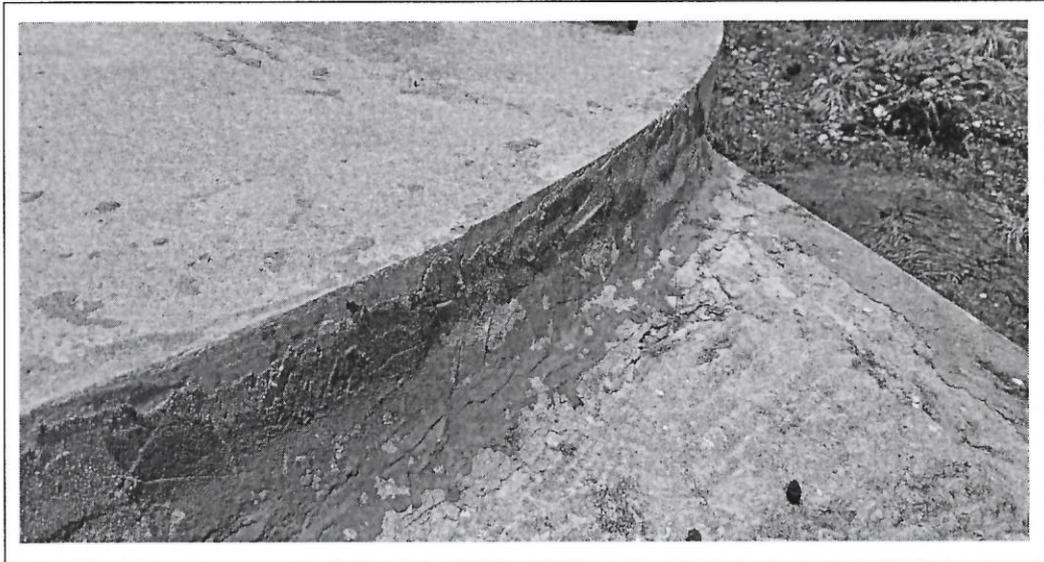
En la visita realizada por la Comisión de Control, se inspeccionó el reservorio y cámara de cloración, donde se advirtió resanes mal ejecutados en la junta entre la tapa del reservorio y la base de la cámara de cloración, lo que podría generar contaminación de las aguas contenidas en el reservorio; así como desprendimiento del tarrajeo exterior dejando acero expuesto que muestra el no cumplimiento del recubrimiento mínimo. Asimismo, se advirtió que la escalera de acceso a la parte superior del reservorio está mal ejecutada, pues, se encuentra fijada con apenas unos puntos de soldadura y sin tratamiento anticorrosivo, con riesgo de colapso a corto plazo por oxidación. Además, se advirtió en la parte superior de la tapa del reservorio acero sin recubrimiento, lo cual también podrían ocasionar la contaminación de las aguas contenidas en el reservorio.

Imagen n.º 10
Resanes mal ejecutados entra tapa de reservorio y base de cámara de cloración

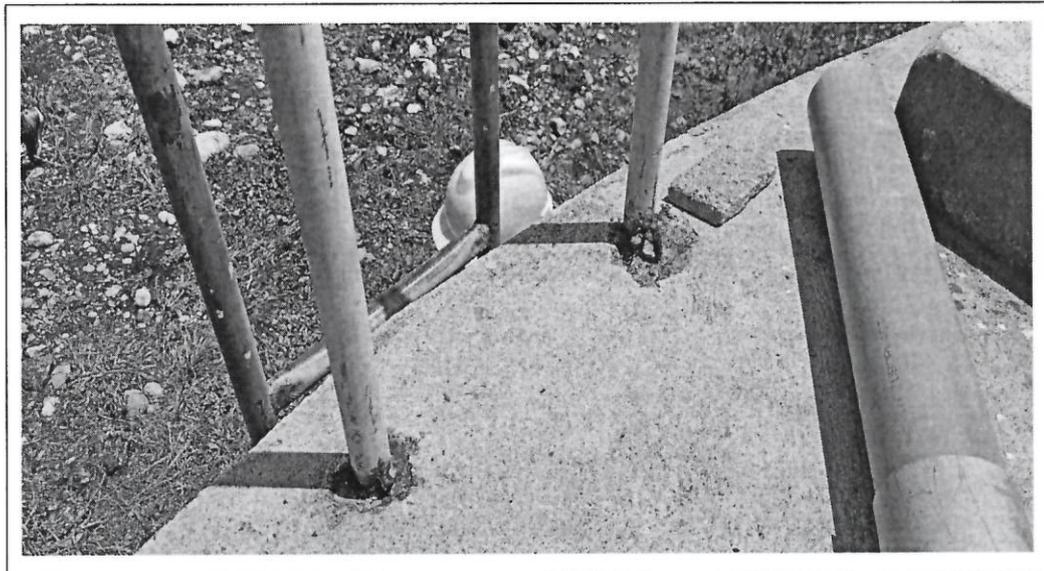
Imagen n.º 11
Escalera de reservorio mal ejecutada

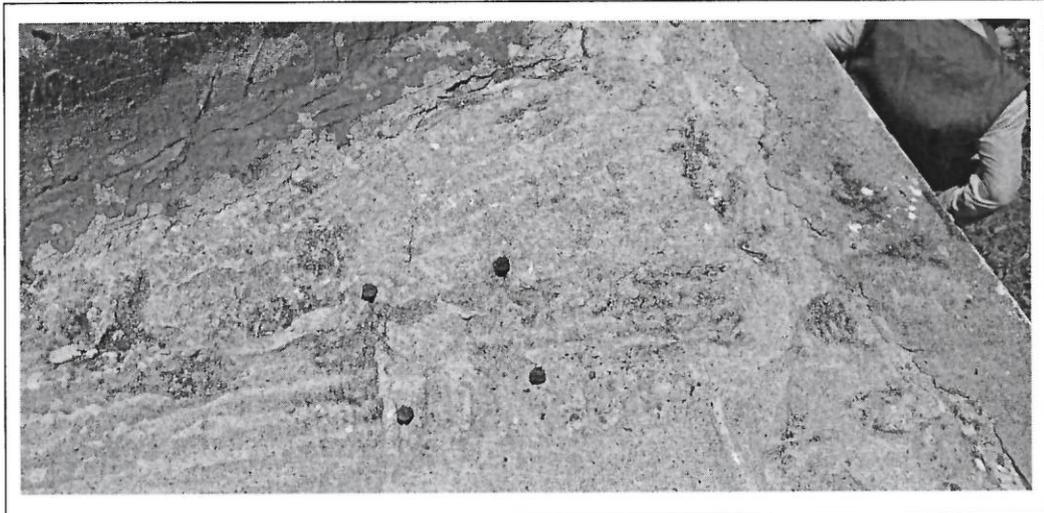
Imagen n.º 12
Acero expuesto en tapa de reservorio

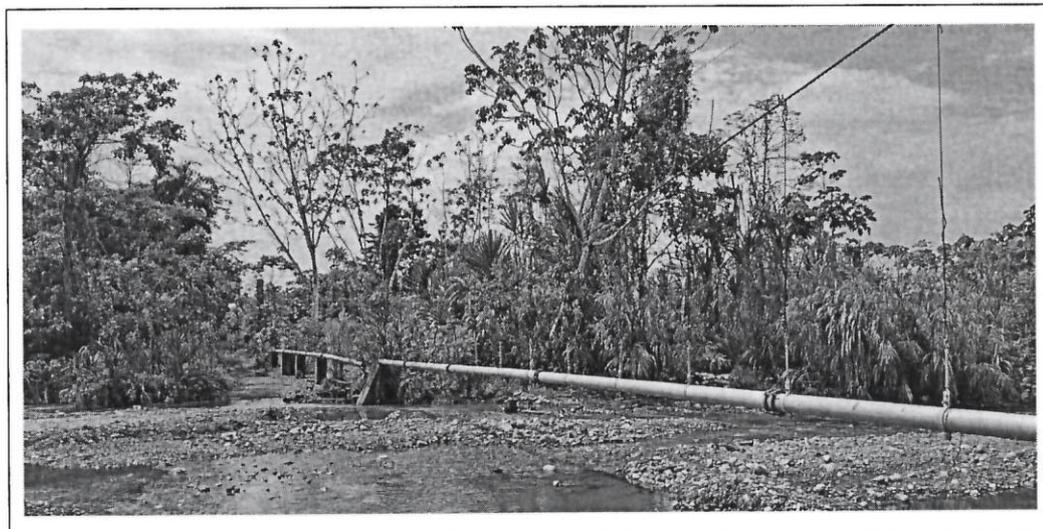
Se evidenció el desprendimiento de la tubería del pase aéreo sobre el río Quebrada Seca (río Caychihue según expediente técnico) de la línea de conducción de la red de desagüe hacia la planta de tratamiento de aguas residuales (PTAR) debido al colapso que sufrió una de las columnetas de su estructura, ocasionando el desprendimiento de las uniones de la tubería de acero galvanizado de la red de desagüe; motivo por el cual, los pobladores mediante una canaleta improvisada redireccionaron la descarga de las aguas servidas hacia el río Quebrada Seca agudizando la contaminación de ese río y el río Huepetuhe; situaciones que se muestran en las imágenes siguientes:

Imagen n.º 13
Pase aéreo de la tubería de la red de desagüe

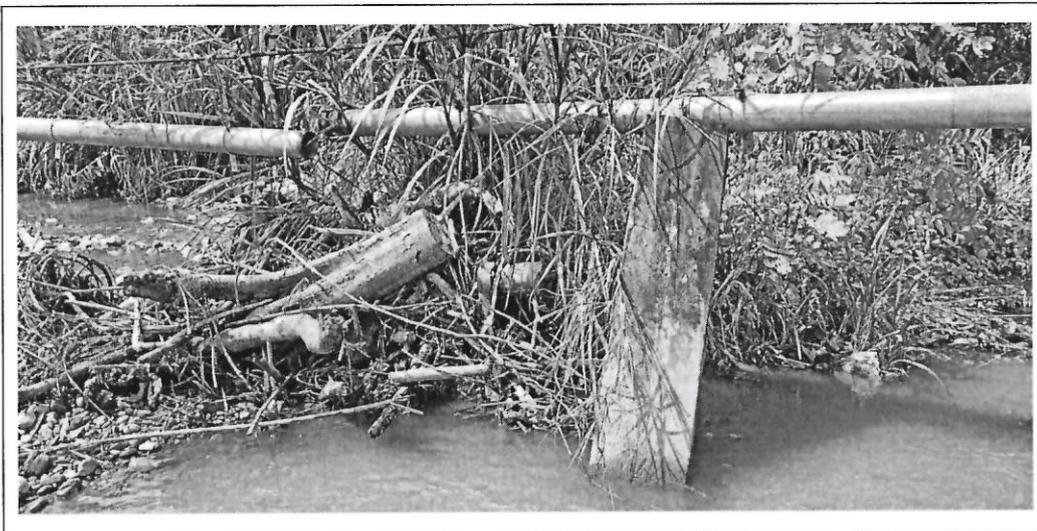
Imagen n.º 14
Columneta de soporte de tubería colapsada

Es decir, se evidenció que las columnetas encontradas en la ejecución del servicio de Visita de Control de la obra, nunca estuvieron contempladas en el expediente técnico.

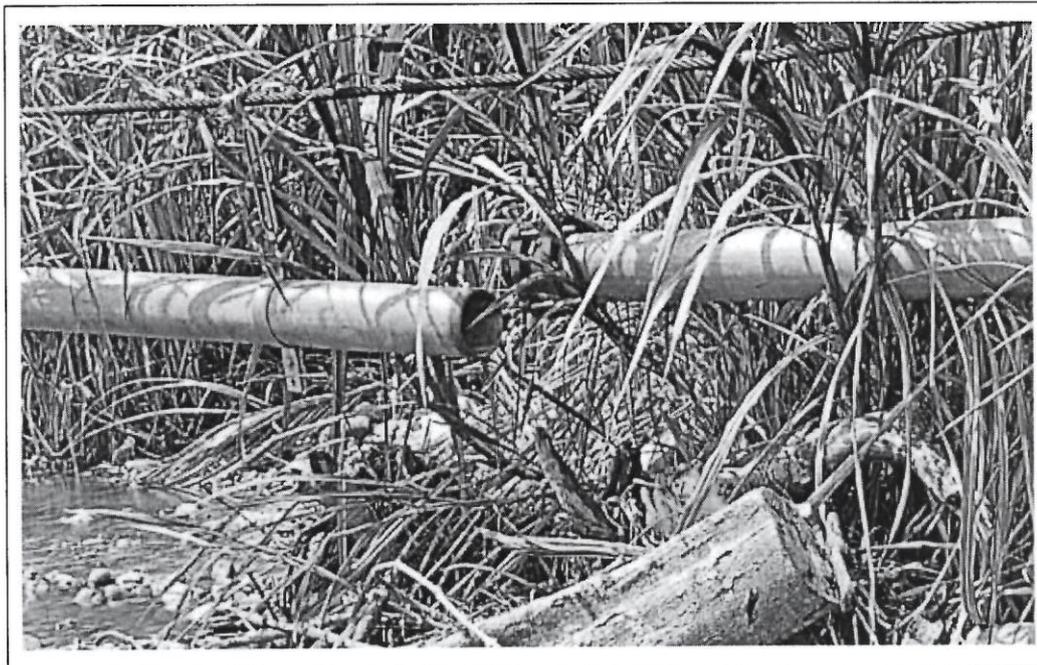
Imagen n.º 15
Uniones de la tubería de pase aéreo desprendidas

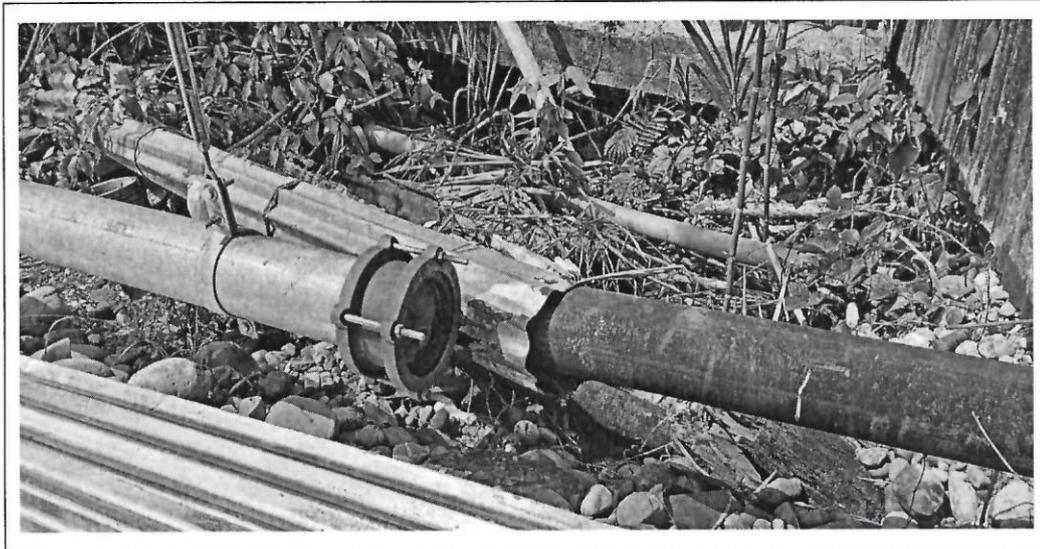
Imagen n.º 16
Canaleta improvisada para redireccionamiento de aguas servidas

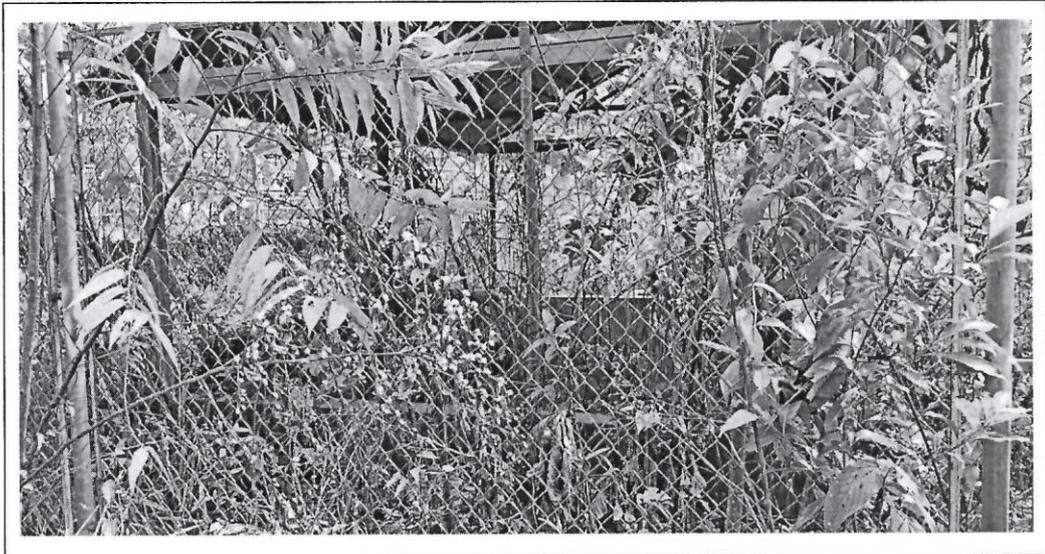
Se advirtieron dos (2) estructuras separadas que conforman la PTAR, a una de ellas, la Comisión de Control no pudo acceder debido a que no se contaba con las llaves de la puerta de ingreso, pero si se logró divisar que esta estructura se encontraba totalmente invadida por la vegetación característica de la zona. Respecto a la segunda estructura, a la cual, si se pudo acceder, se verificó que se trataba del filtro biológico, el mismo que, también se encontraba totalmente invadida por vegetación (arbustos y árboles pequeños), que impedían una mejor evaluación de la estructura; como se muestra a continuación:

Imagen n.º 17
Estructura a la que no se pudo acceder totalmente invadida por vegetación

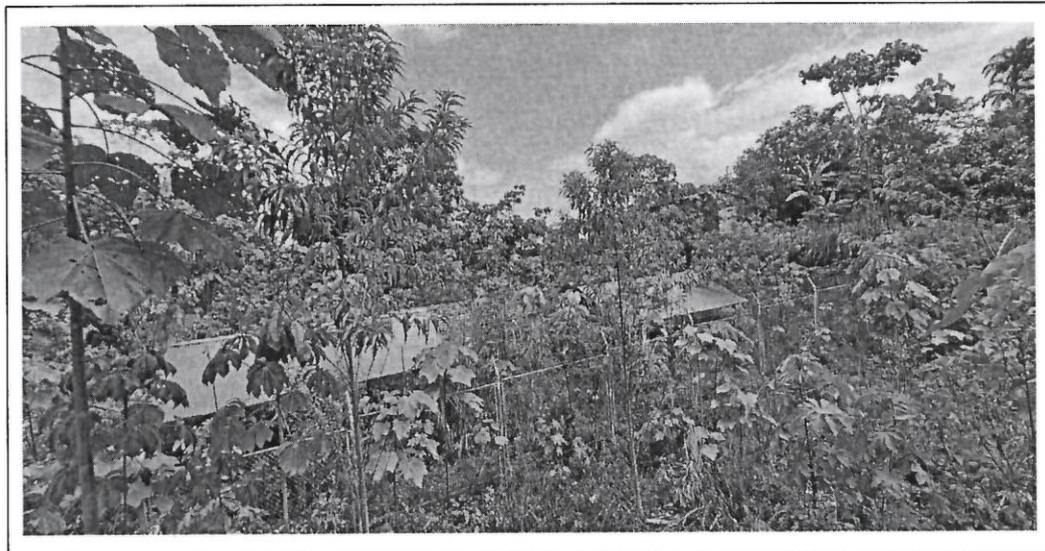
Imagen n.º 18
Estructura a la que no se pudo acceder totalmente invadida por vegetación

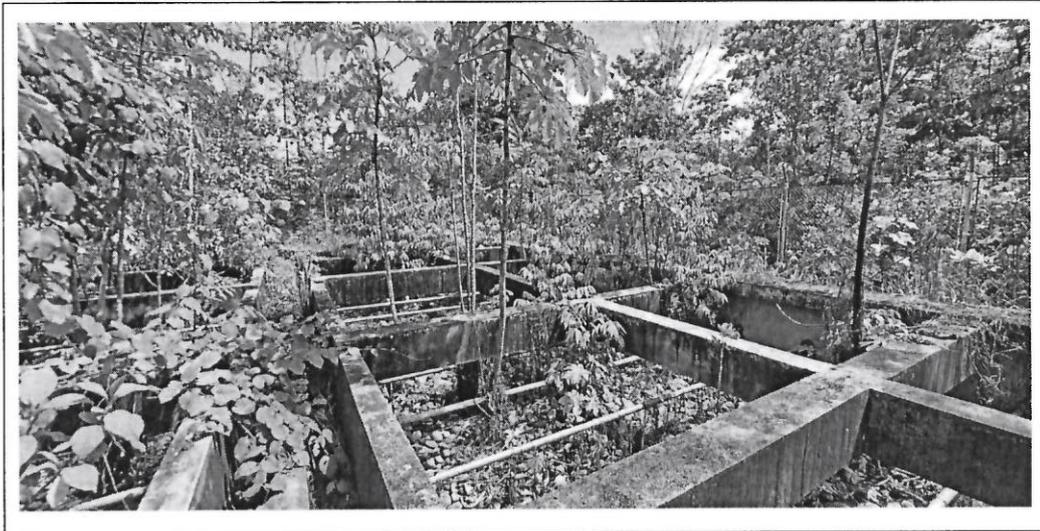
La Comisión de Control, evidenció que la PTAR se encuentra inoperativa debido al colapso de la línea de conducción de la red de desagüe; es de indicar que, como consta en el Acta de Inspección y Recopilación de Información n.º 001-2023-CG/GRMD-VC-SCB, suscrito el 19 de setiembre de 2023, pobladores manifiestan que la PTAR estuvo operativa aproximadamente por una semana.

Imagen n.º 19
Filtro biológico totalmente invadida por vegetación

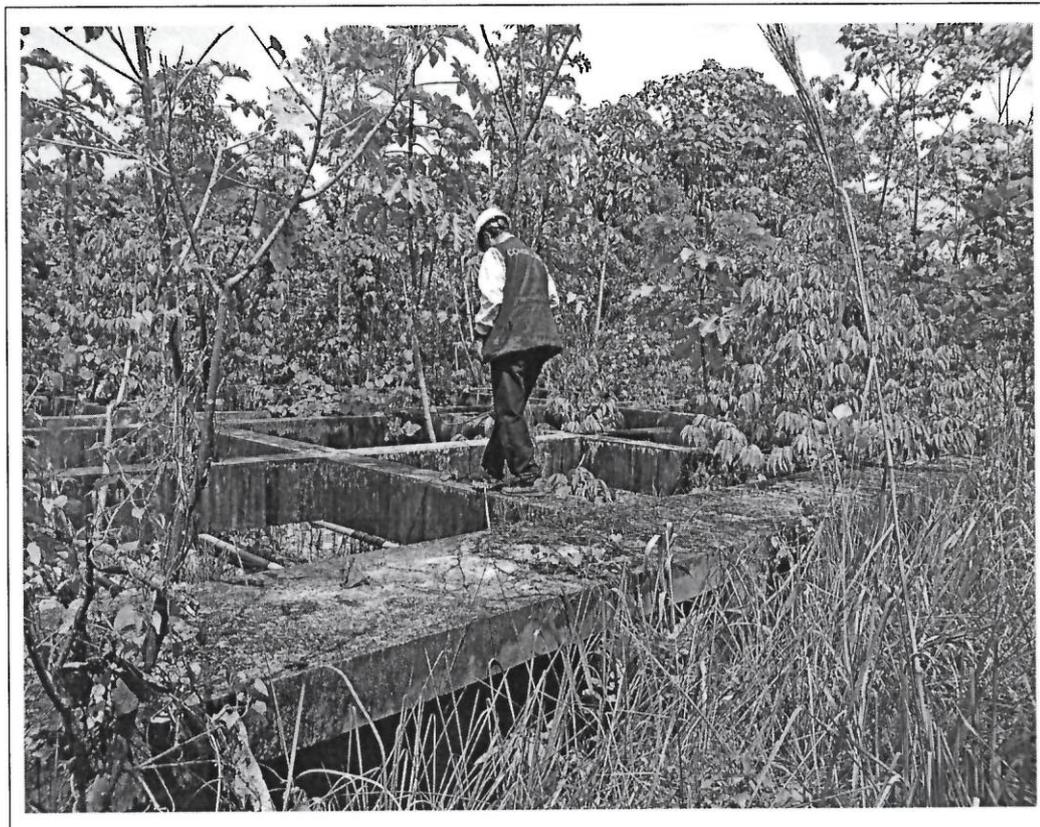
Imagen n.º 20
Filtro biológico totalmente invadida por vegetación

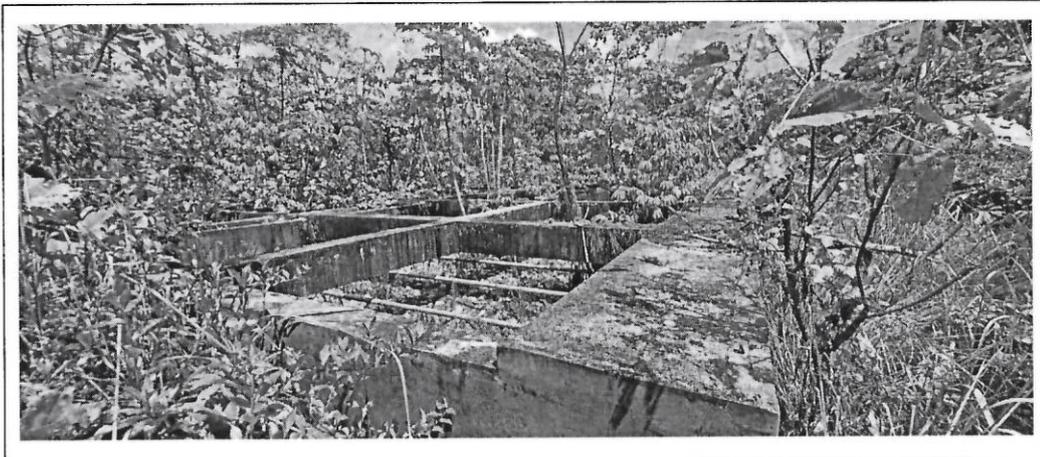
Imagen n.º 21
Filtro biológico totalmente invadida por vegetación

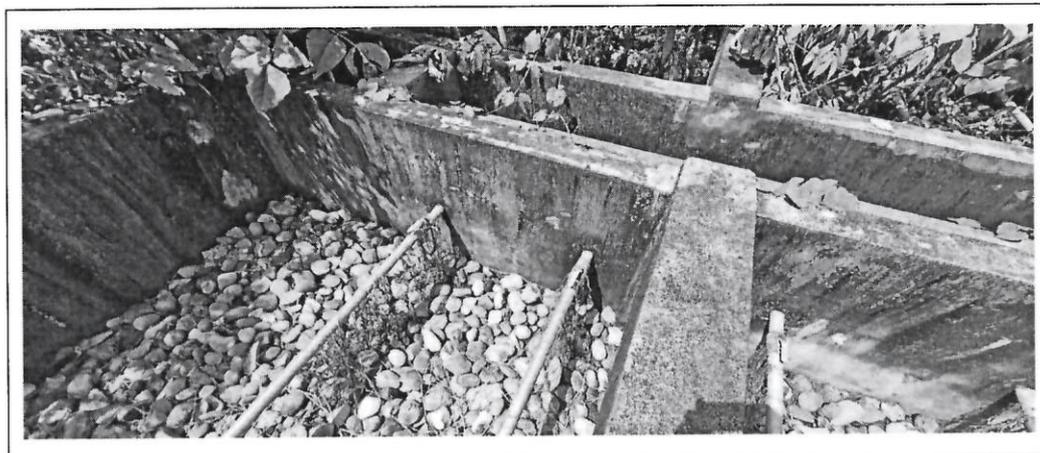
Imagen n.º 22
Tuberías y válvulas invadidas por vegetación
