**INFORME DE VISITA DE CONTROL**  
**Nº 23225-2023-CG/GRAP-SVC**

**“MEJORAMIENTO Y AMPLIACIÓN DEL SERVICIO DE  
PROTECCIÓN CONTRA INUNDACIONES DE LOS  
RIACHUELOS DE SAN LUIS Y JOSÉ MARÍA ARGUEDAS DEL  
C.P. LAS AMÉRICAS, DISTRITO DE ABANCAY, PROVINCIA DE  
ABANCAY, REGIÓN APURÍMAC”**

**VERIFICACIÓN DEL ESTADO SITUACIONAL Y EJECUCIÓN DE  
OBRA - SETIEMBRE 2023**

**PERÍODO DE EVALUACIÓN:  
DEL 29 DE SETIEMBRE AL 17 DE OCTUBRE DE 2023**

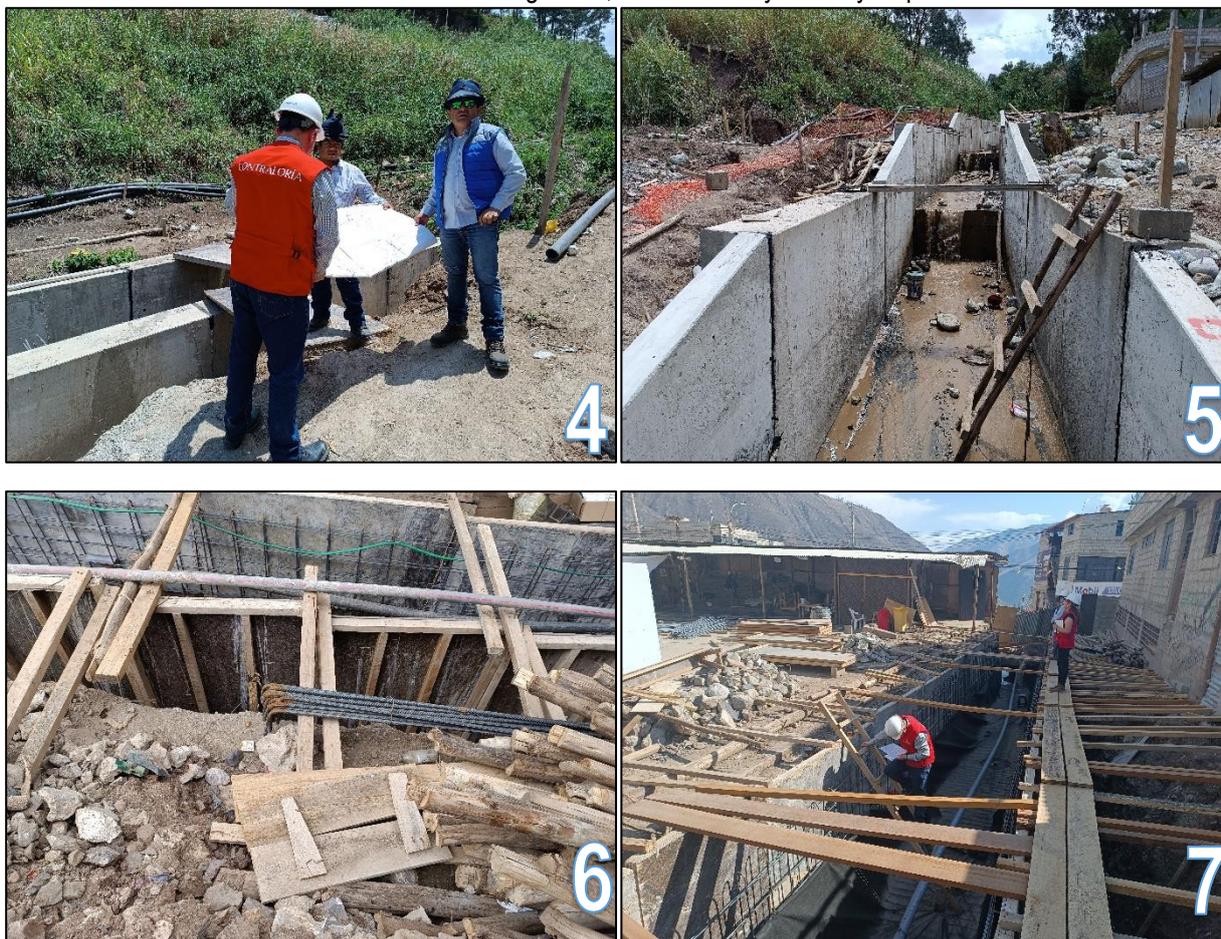
**Imágenes n.º 4 al 7**

Deficiencias que quedan evidenciadas en el Panel Fotográfico que se muestra a continuación:

Limitadas medidas de Seguridad, Señalización y Orden y limpieza en Obra

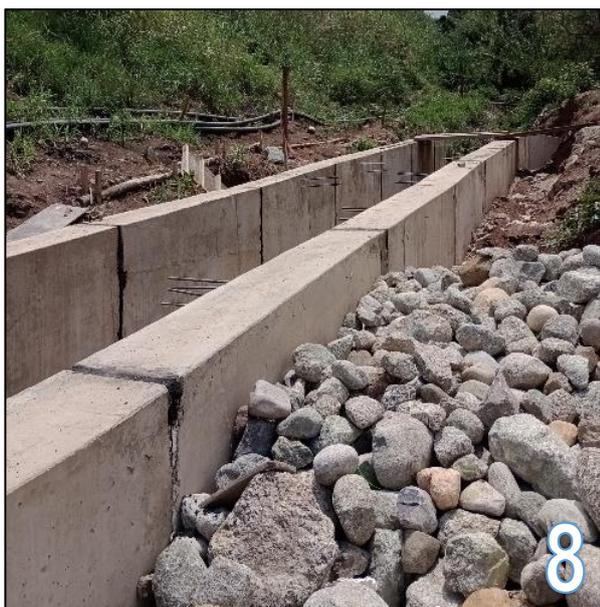
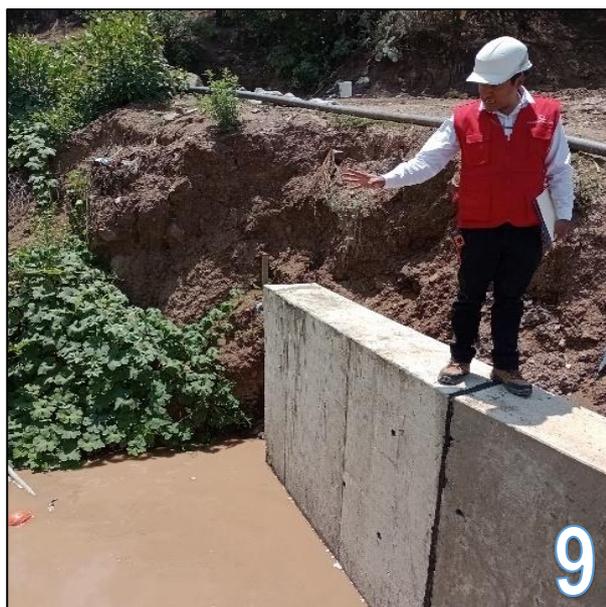
**Imágenes n.ºs 08 al 09**

Muros de encauzamiento en la Cabecera de Quebrada San Luis

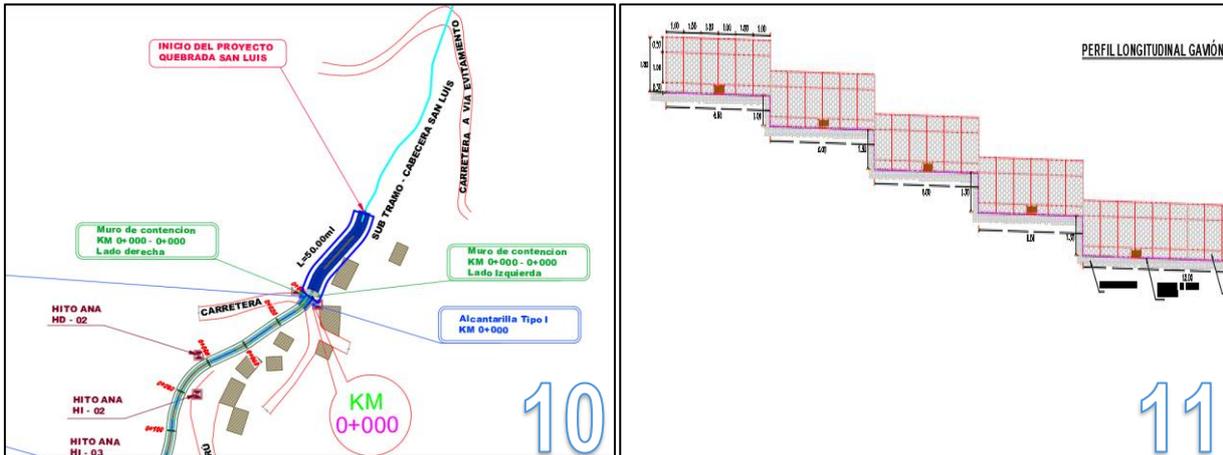
**Imágenes n.ºs 10 al 11**

Plano en planta, cabecera Quebrada San Luis - Plano PG-01 y Gaviones proyectados sin referencia - Plano PD-01

Sin embargo, la omisión de referencias con progresivas u otros entre los planos PG-01 y PD-01, así como la posible falta de consultas de obra y/o preguntas, y/o respuestas apropiadas, habrían podido generar el riesgo de interpretar equivocadamente como desvinculados ambos planos, lo cual habría conllevado a un mal entendimiento del proyecto y la ejecución de obras de concreto ciclópeo no definidas en el E.T., constituyendo la ejecución de una modificación de obra sin la aprobación previa de la Entidad.

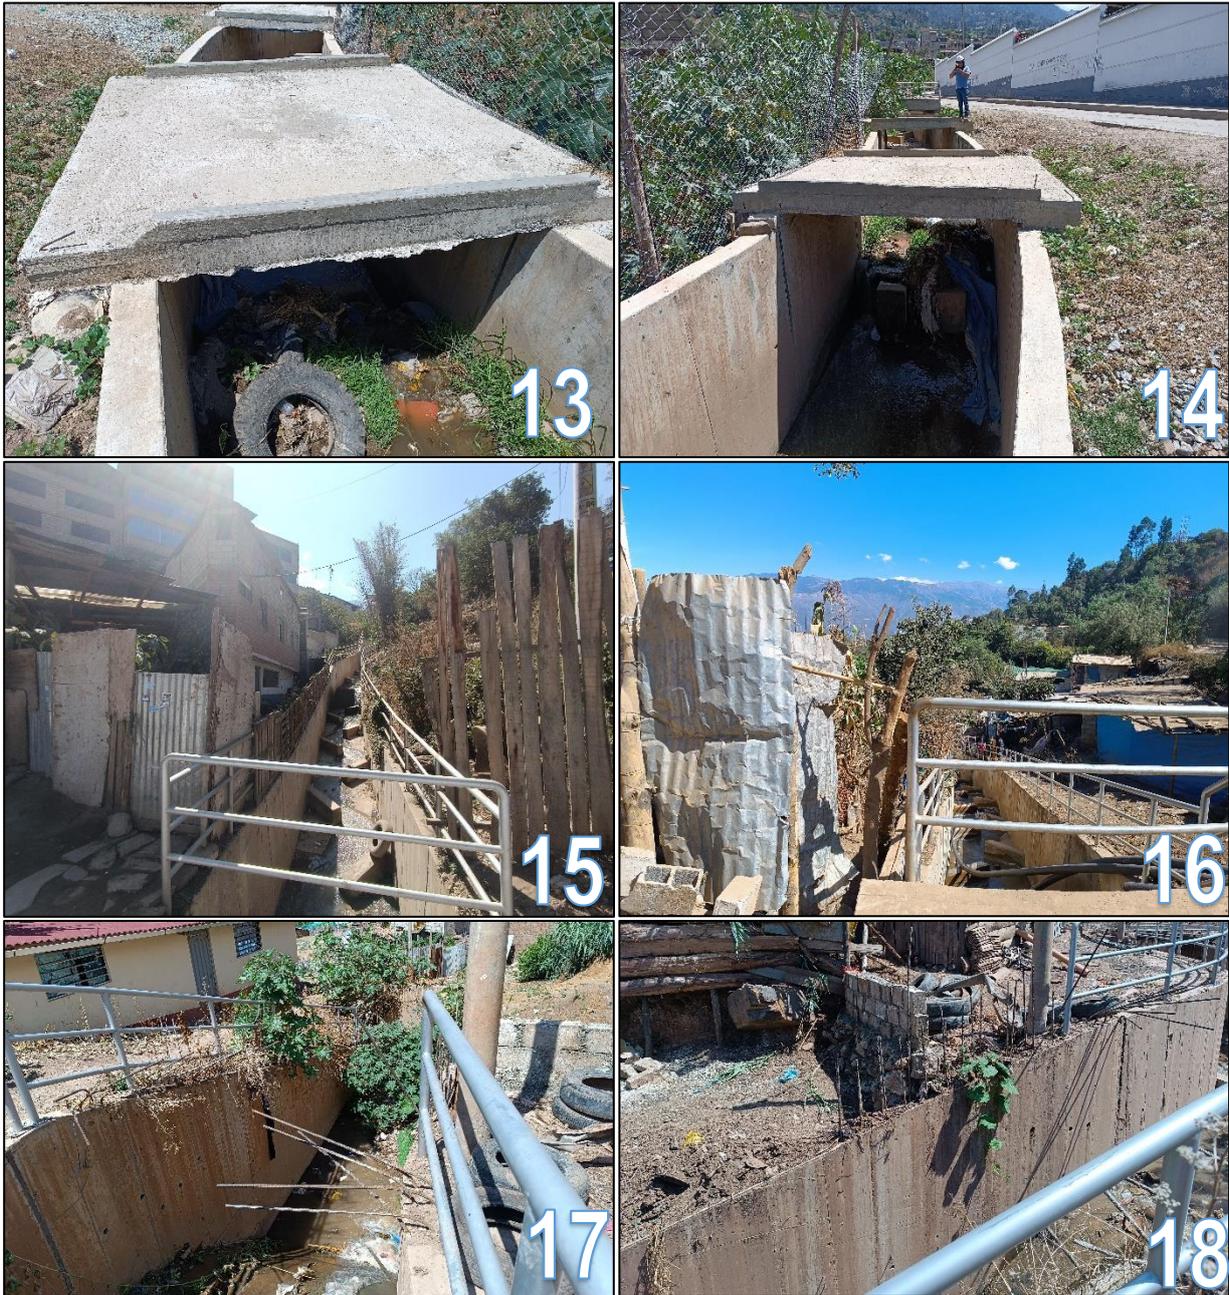
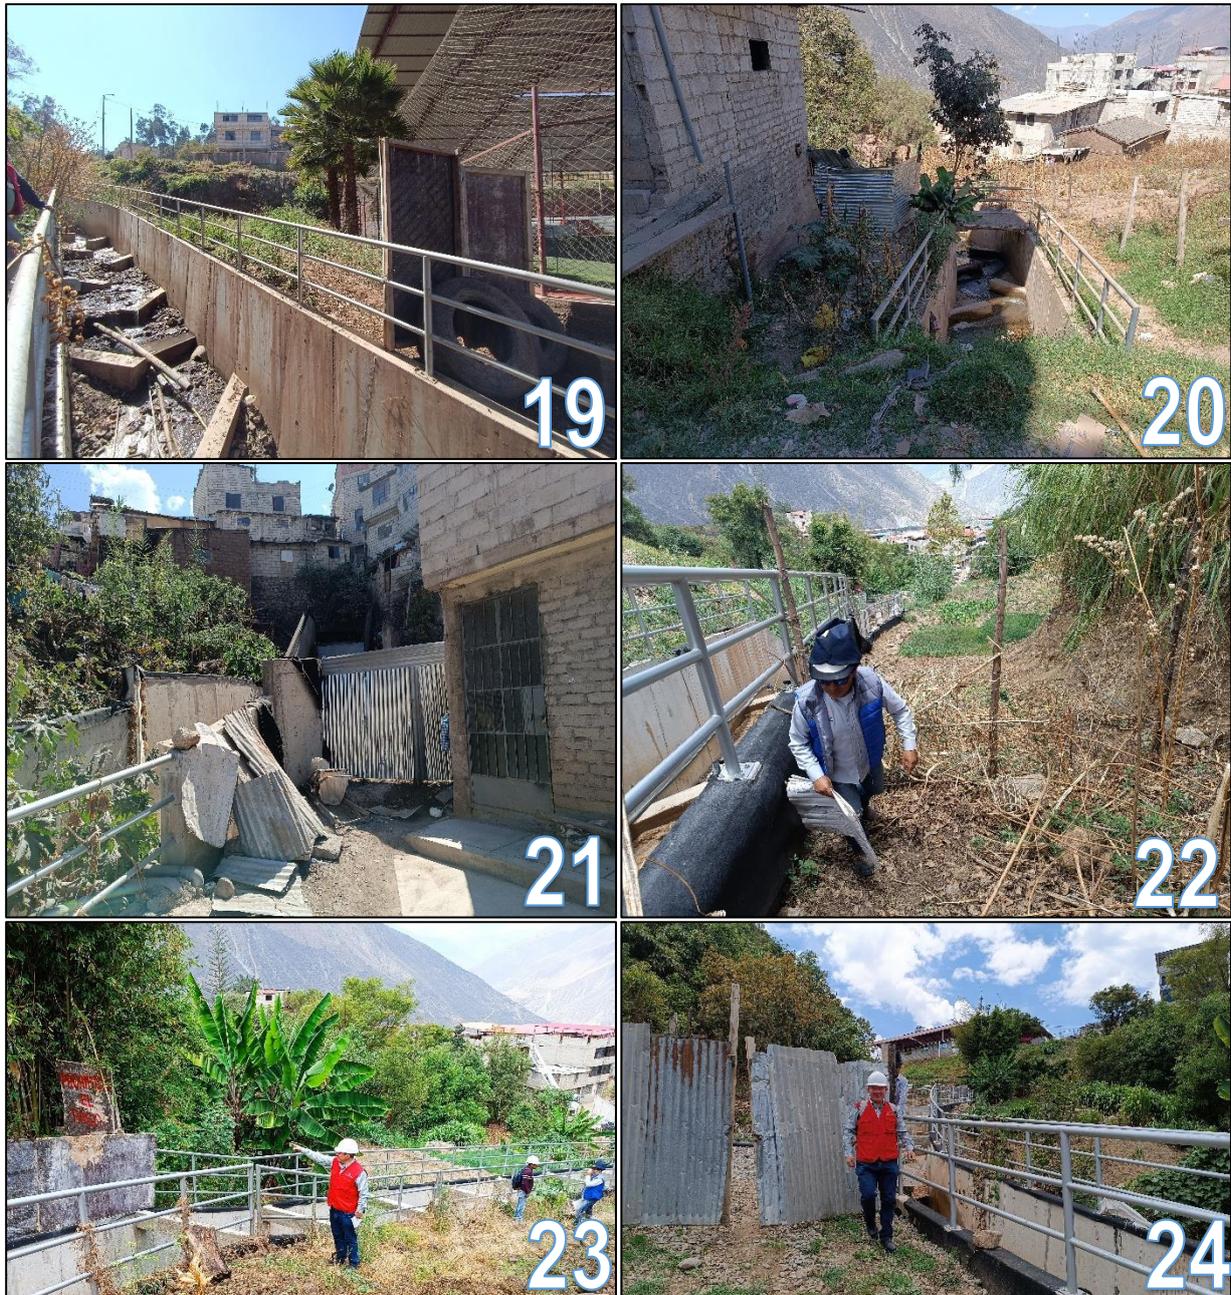
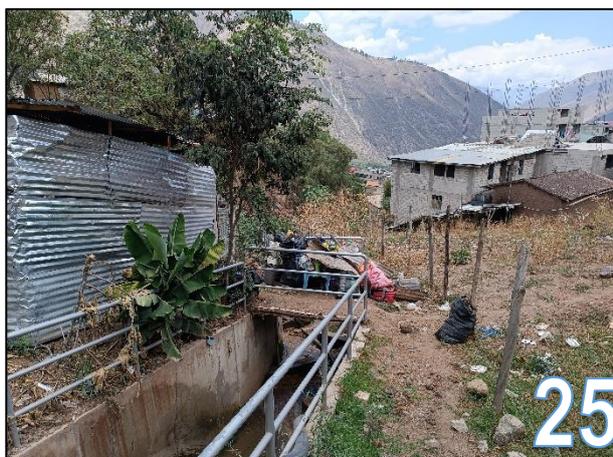
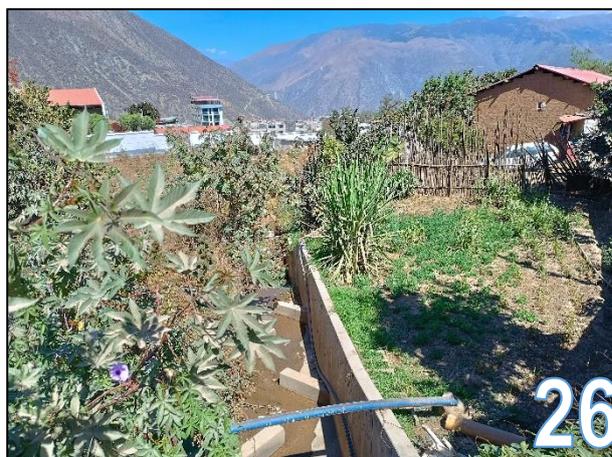
**Imágenes n.ºs 13 al 2**

Obras ejecutadas y cercos sobre el cauce del riachuelo, podrían colmatarse y exponer al riesgo de colapso y/o desbordamiento del sistema de encauzamiento; Inexistencia de delimitación, señalización e instalación de Hitos de Físicos de Faja marginal; Cercos perimetrales, puertas accesos y viviendas en fajas marginales incluso delimitadas impide el libre tránsito, la vigilancia u otros servicios; expuestas al riesgo de colapso y/o desbordamiento de las quebradas.

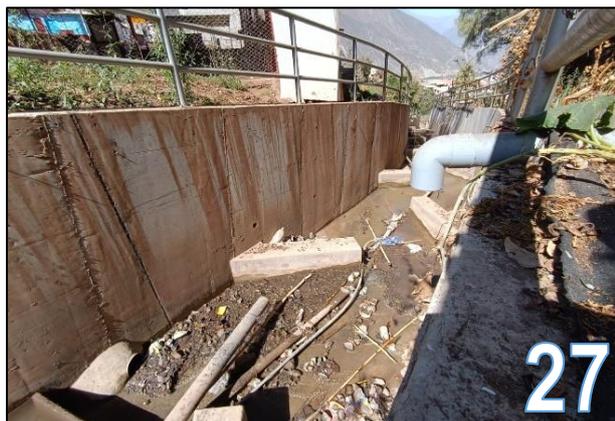
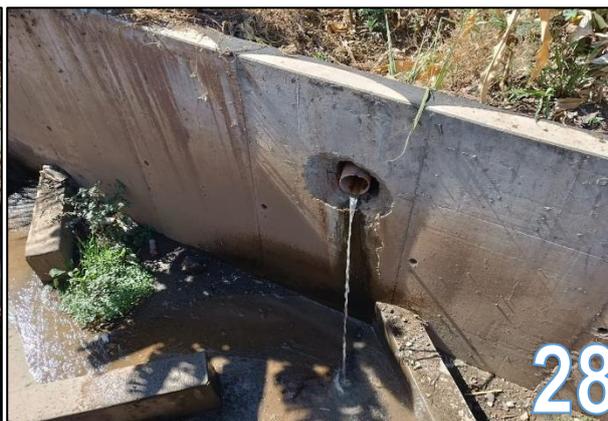
### Imágenes n.ºs 27 al 28

Vertimientos de aguas residuales domésticas directamente a las quebradas, situación que afecta la calidad del agua y riesgos asociados a la contaminación del agua.

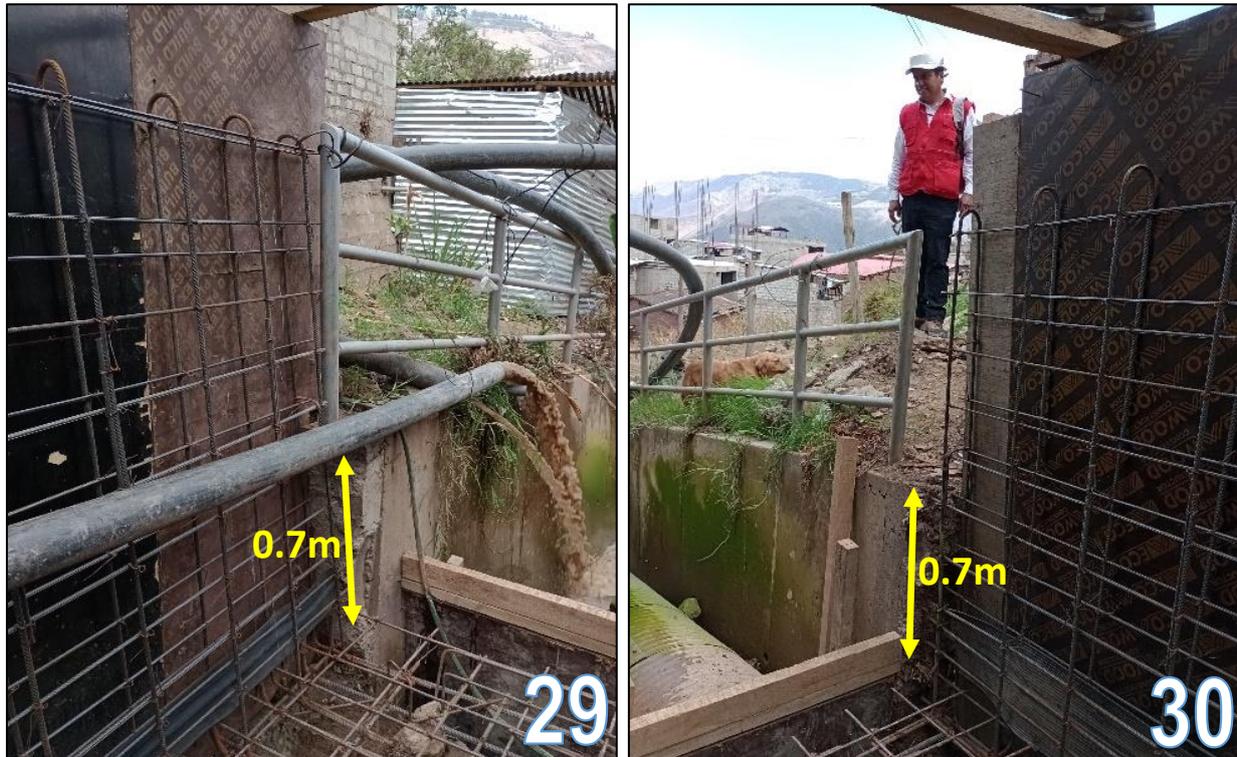
**Imágenes n.ºs 29 al 30**

Detalle de variación de altura en la Quebrada San Luis.

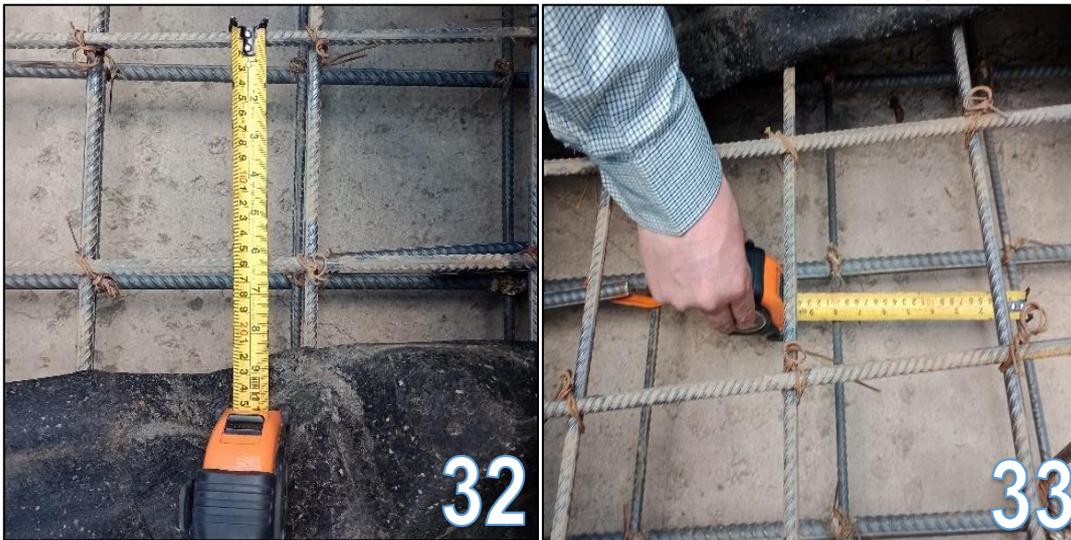
**Imágenes n.ºs 32 al 33**

Asimismo, en la quebrada José María Arguedas, entre las progresivas +360 y +390 se observa la colocación del acero de refuerzo en la losa de fondo del canal que no coincide con el Expediente Técnico (E.T.) de obra aprobado por Resolución de Gerencia Regional N° 020-2019-GR.APURIMAC/GRI de 2 de abril de 2019, según el cual, establece entre otros que, en la capa superior el acero transversal debe ser acero de diámetro de  $\varnothing 1/2'' @ 0.20$  m y lo colocado en obra es acero de diámetro de  $\varnothing 3/8'' @ 0.15$  m, en la capa inferior el acero longitudinal inferior debe ser de diámetro de  $\varnothing 1/2'' @ 0.20$  m y lo colocado en obra es acero de diámetro de  $\varnothing 3/8'' @ 0.20$  m., así

Detalle de colocación del acero de refuerzo en la losa de fondo Quebrada José María Arguedas.

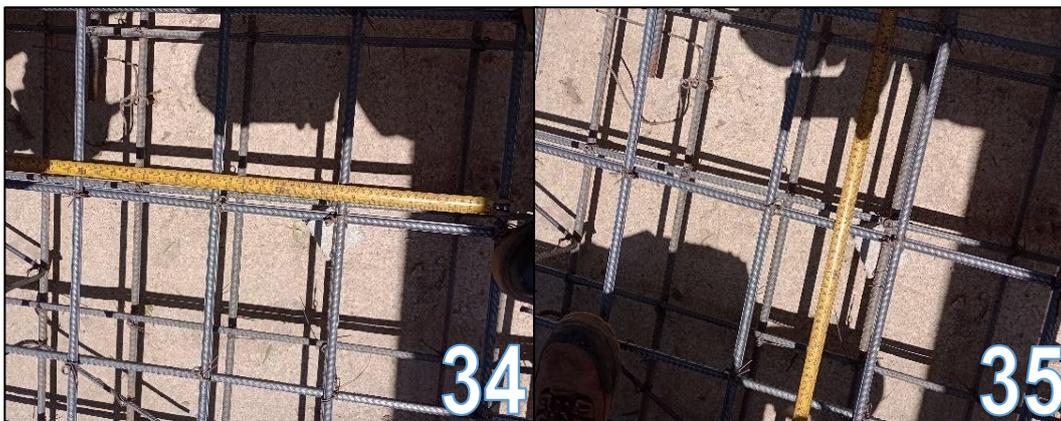
**Imágenes n.ºs 34 al 35**

Detalle de colocación del acero de refuerzo en la losa de fondo Quebrada San Luis.

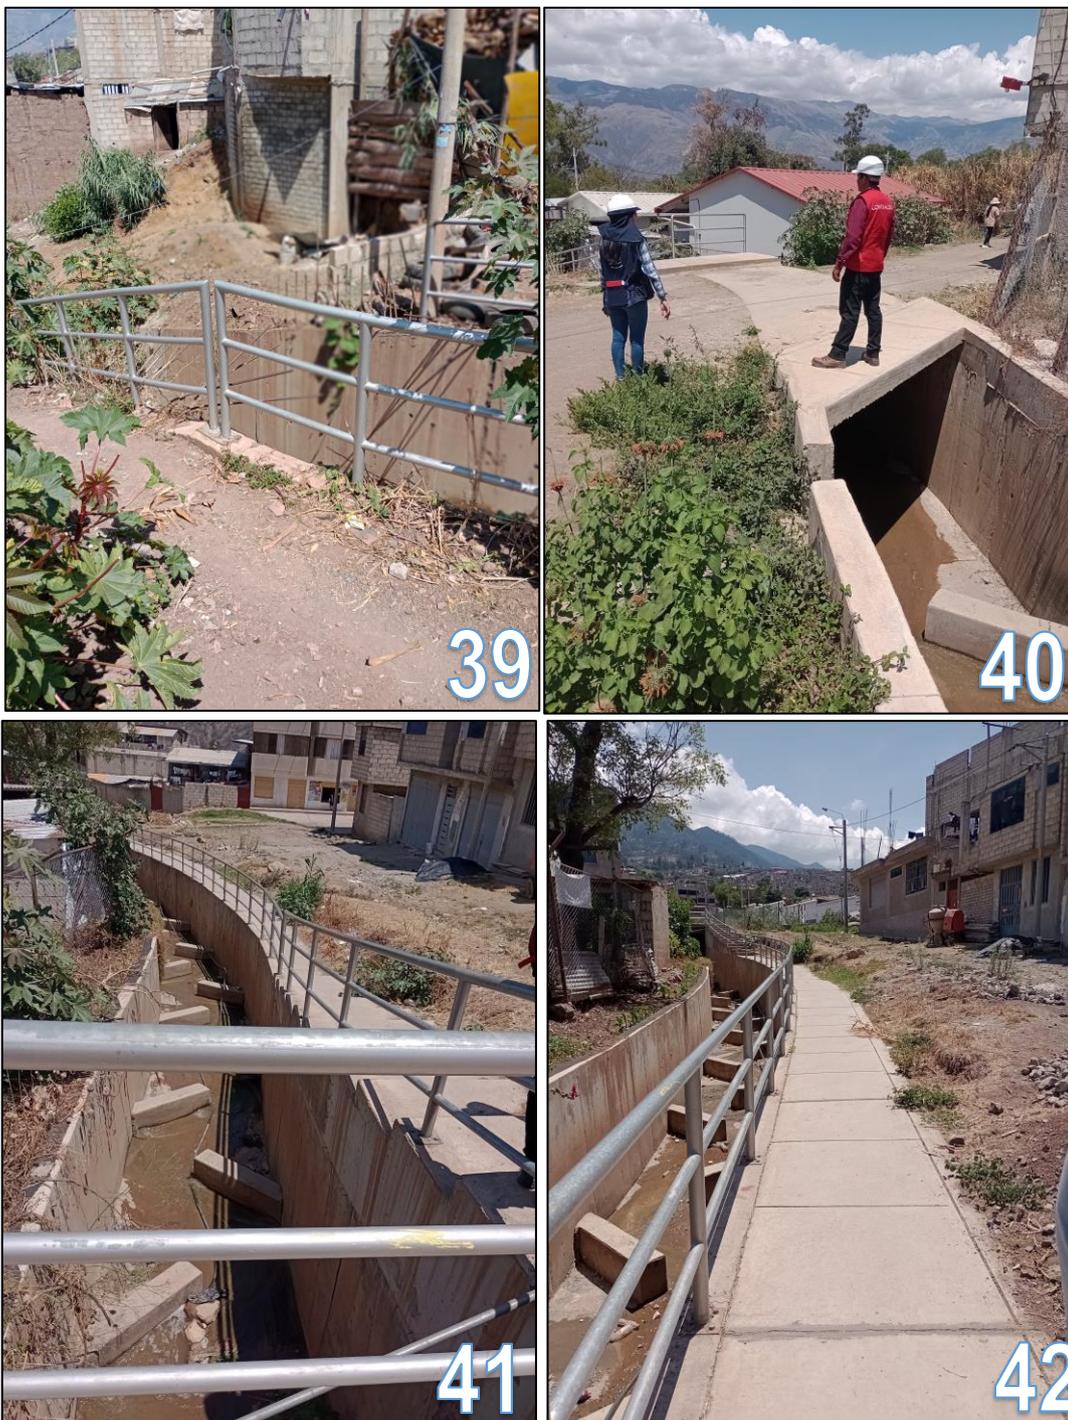
**Imágenes n.ºs 39 al 42**

De lo evaluado en la visita de control, se puede advertir también la existencia de varios tramos con canal construido, pero sin todas las veredas y barandas contiguas, ejecutadas inobservando el Expediente Técnico (E.T.) de obra, constituyendo la ejecución parcial de lo establecido en el E.T, conforme se muestra a continuación:

Detalle de tramos de canal construido sin veredas ni barandas en la Quebrada San Luis.

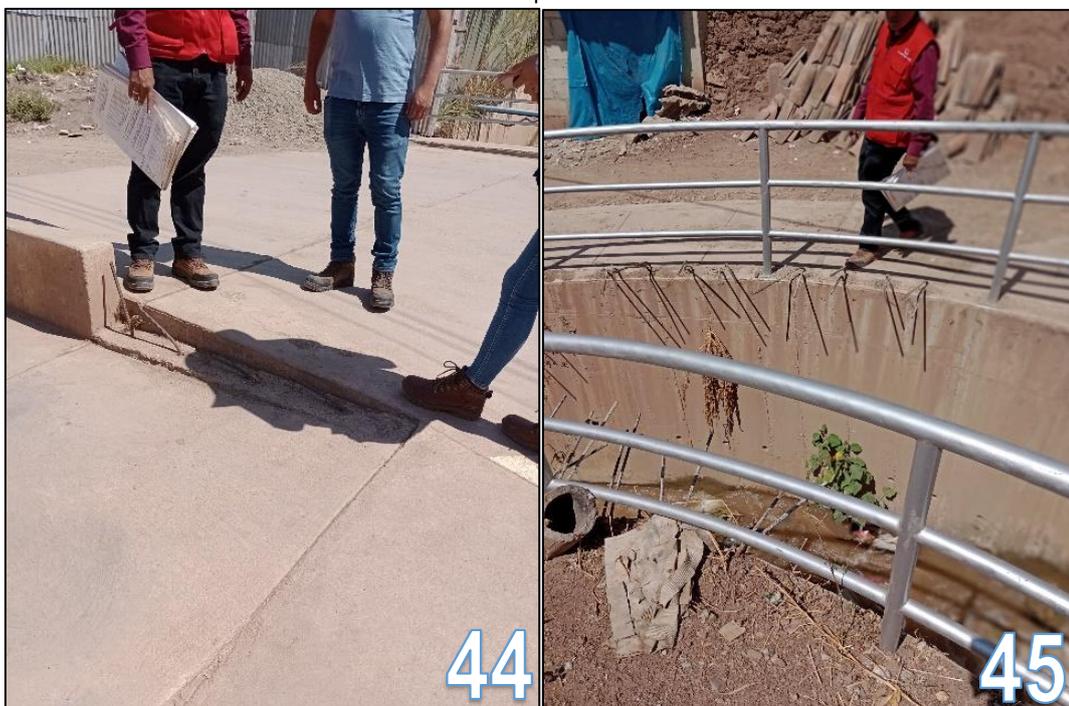
**Imágenes n.ºs 44 al 45**

Así también, se puede advertir que, en la quebrada San Luis, entre las progresivas +540 y 1+620 existen tramos con acero de refuerzo expuesto (aparentemente mechas de anclaje de pontones o pases peatonales), constituyendo riesgo de corrosión en el refuerzo y fuente de peligro de accidentes, conforme se muestra en las imágenes siguientes:

Detalle de acero de refuerzo expuesto en la Quebrada San Luis.

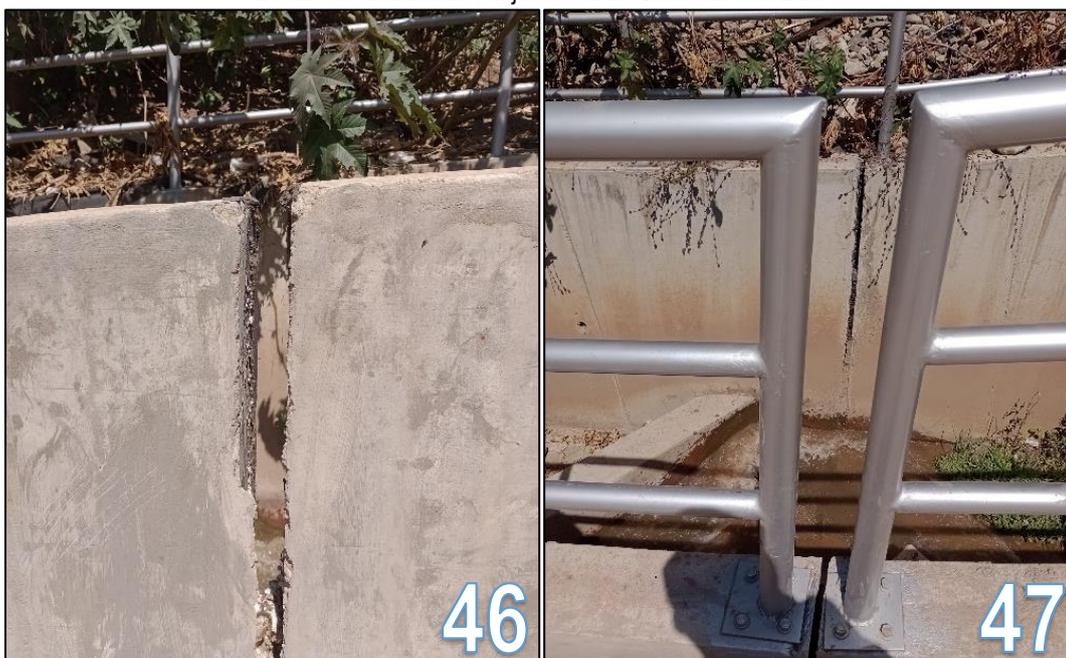
**Imágenes n.ºs 46 al 47**

Finalmente, de la verificación de las partidas ejecutadas y obras existentes, se puede advertir que, en la quebrada San Luis, entre las progresivas +540 y 1+620 existen deficiencias en el tratamiento correspondiente de juntas, inobservando el Expediente Técnico (E.T.) de obra aprobado por Resolución de Gerencia Regional N° 020-2019-GR.APURIMAC/GRI de 2 de abril de 2019, conforme se muestra en las imágenes siguientes:

Detalle de deficiencias en juntas en la Quebrada San Luis.
