INFORME DE HITO DE CONTROL
Nº 23557-2023-CG/GRAP-SCC

**“PROYECTO DE INVERSION PUBLICA - PIP CUI N.º 2311197:
MEJORAMIENTO DE LA TRANSITABILIDAD VEHICULAR Y PEATONAL
DE LA AV. VIRGEN DEL ROSARIO - SANTUARIO DE AMPAY, AV.
ANTABAMBA BAJA - BANCAPATA, PASAJE 1, CALLE 2 Y CALLE B,
DISTRITO DE TAMBURCO - ABANCAY – APURIMAC”**

**HITO DE CONTROL N° 1 - ESTADO SITUACIONAL A SETIEMBRE
2023, PROCESO DE EJECUCIÓN Y SEGURIDAD DE OBRA.**

ABANCAY, 31 DE OCTUBRE DE 2023

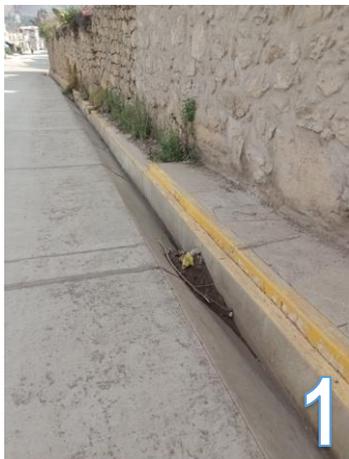
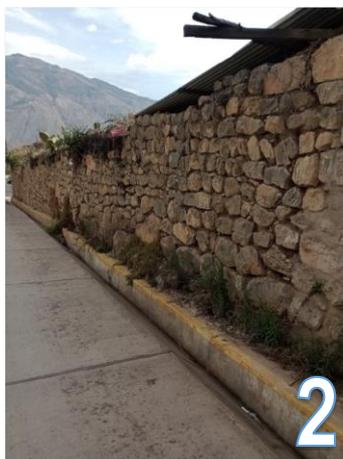
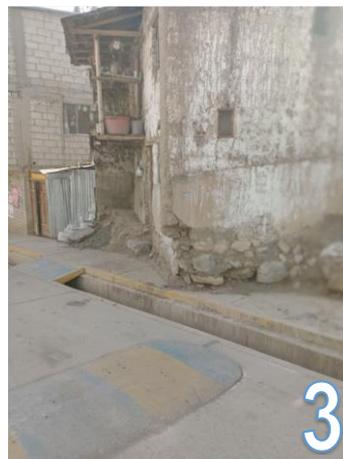
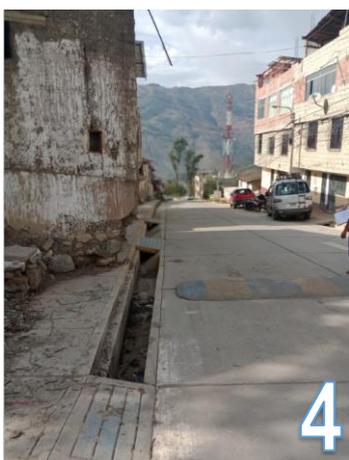
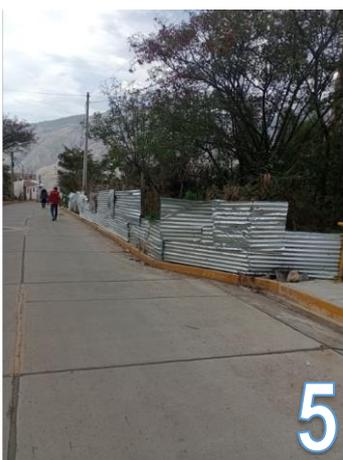
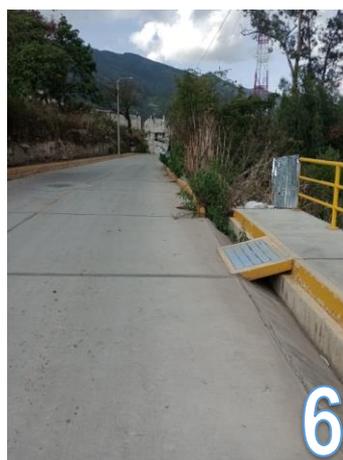
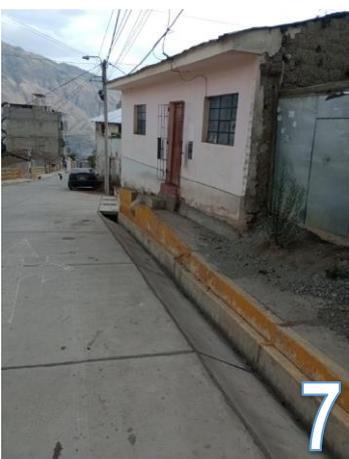
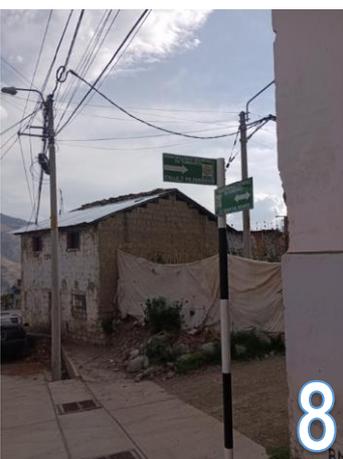
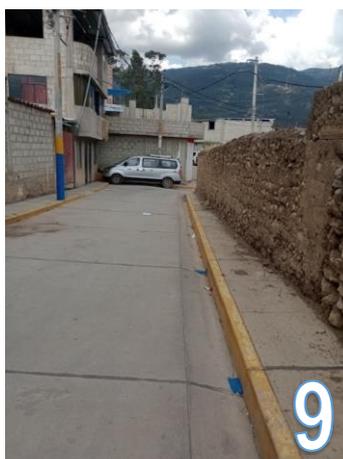
Imágenes n.º 1 a n.º 9

1. **SANEAMIENTO FÍSICO LEGAL DEL TERRENO PARCIAL, GENERAN PISTAS, VEREDAS Y CUNETAS INCOMPLETAS Y/O INTERRUMPIDAS REDUCCIÓN DE SECCIONES DE VÍAS LOCALES PRINCIPALES Y SECUNDARIAS, RIESGOS DE AMPLIACIONES DE PLAZO, PARALIZACIONES Y POR ENDE INCUMPLIMIENTO DEL OBJETIVO DEL PROYECTO.**

De la recopilación de información y visita realizada del 23 al 27 de octubre de 2023, se puede advertir que, en diversos sectores de la obra ubicados en las Av. Virgen del Rosario, Pasaje 1¹ la existencia de pistas, veredas y cunetas incompletas y/o interrumpidas por predios particulares, lo cual denotaría posibles interferencias no resueltas en forma oportuna, inadvirtiéndose la Norma G.020. Componentes de Diseño Urbano aprobada con Decreto Supremo n.º 006-2011-VIVIENDA aprobada por D.S. 011-2006-VIVIENDA de 05 de mayo del 2006 y modificada por D.S. 006-2011-VIVIENDA del 18 de julio del 2011 que en su Art. 8, que establece entre otros: “Las secciones de las vías locales principales y secundarias, se diseñarán de acuerdo al tipo de habilitación urbana, en vías locales principales 1.80 m. y en vías locales secundarias 1.20 m.”, conforme se muestran en las siguientes imágenes:

Veredas y pistas incompletas y/o interrumpidas por predios particulares (imágenes de n.º 1 a 8 en Av, Virgen del Rosario y n.º 9 en Pasaje 1)

Los hechos descritos, podrían afectar el cumplimiento oportuno de la finalidad pública, poniendo además en riesgo la seguridad de la población usuaria, estrangulamiento de secciones de vías locales principales y secundarias, ampliaciones de plazo, paralizaciones y por ende incumplimiento del objetivo del proyecto y uso óptimo de los recursos públicos invertidos.

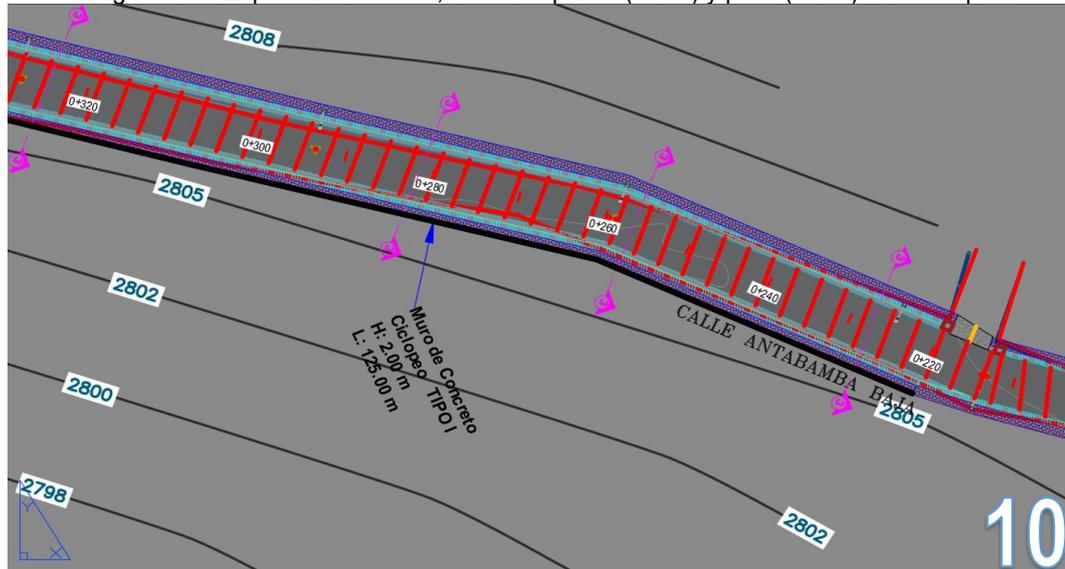
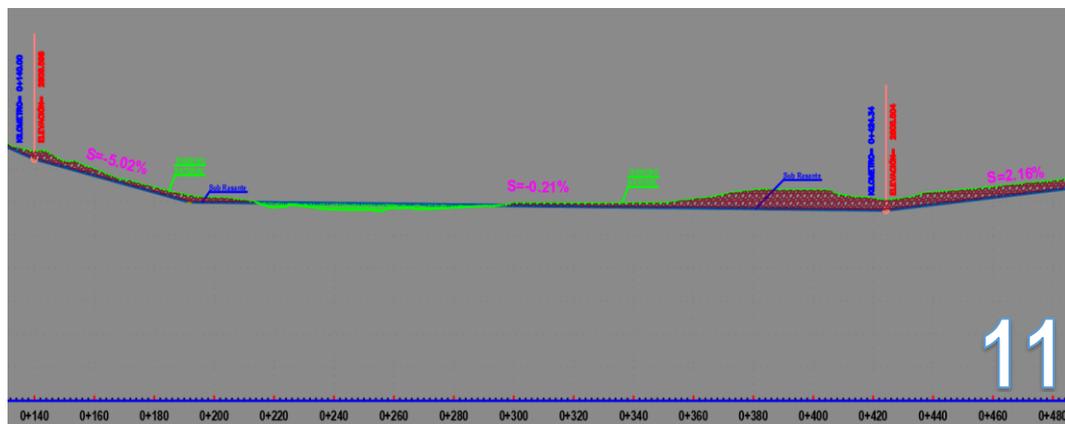
Imágenes n.º 10 y 11

2. OMISIONES Y/O DEFICIENCIAS EN EL EXPEDIENTE TÉCNICO, RESPECTO DEL DRENAJE PLUVIAL, ENTRE LAS PROGRESIVAS 0+220 A 0+300 DE LA CALLE ANTABAMBA BAJA, PODRÍA AFECTAR LA EFICACIA DEL PROYECTO Y CULMINACION OPORTUNA DE LA EJECUCION DE OBRA, POSIBLES ENCHARCAMIENTOS Y/O INUNDACIONES.

De la recopilación de información y la visita realizada del 23 al 27 de octubre de 2023, se advierte que, en un tramo de la calle Antabamba Baja, entre las progresivas 0+220 a 0+300, existe una depresión (encuentro de pendientes) conllevando al riesgo de acumulación de aguas pluviales en 80 metros lineales; sin embargo, de la revisión del expediente técnico se advierte la no existencia de solución técnica para el desfogue o drenaje de tales aguas.

Al respecto, según normativa técnica (Norma CE.040 Drenaje Pluvial, Art. 5, numeral 5.1) se debe evitar inundaciones en el área de intervención, así como en las áreas colindantes ubicadas en cotas inferiores o aguas abajo, por lo cual se deberá evaluar una solución de drenaje, conforme se muestran en las imágenes siguientes:

Imágenes del Expediente Técnico, vistas en planta (n.º10) y perfil (n.º11) - Plano Pp-01

La situación descrita, podría generar inundaciones en el área de intervención, así como en las áreas colindantes ubicadas en cotas inferiores o aguas abajo, lo cual afectaría la eficacia del proyecto y el cumplimiento oportuno de la finalidad pública y el uso óptimo de los recursos públicos invertidos.

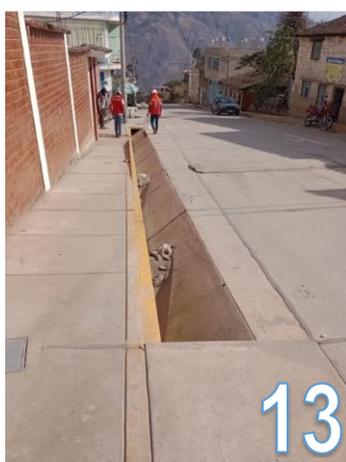
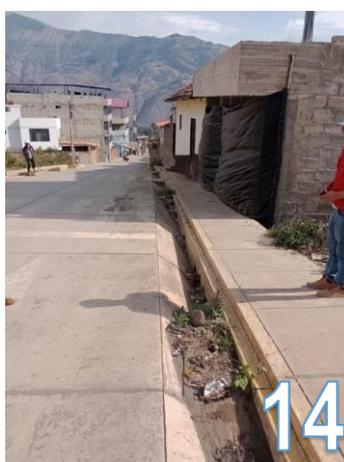
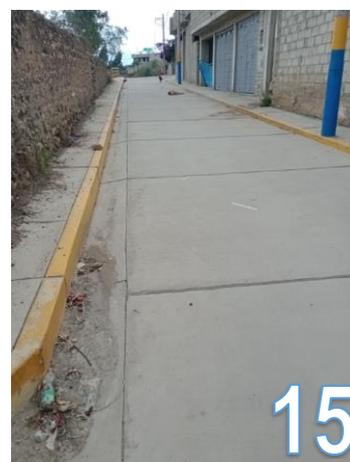
Imágenes n.º 13 a n.º 15

4. FALTA DE ACTIVIDADES DE LIMPIEZA Y MANTENIMIENTO EN CUNETAS EJECUTADAS, GENERAN COLMATACIÓN Y PONEN EN RIESGO LA FINALIDAD Y FUNCIONAMIENTO DEL PROYECTO.

De la recopilación de información y la visita realizada del 23 al 27 de octubre de 2023, se advierte que, en varios sectores de la obra, ubicados en la Av. Virgen del Rosario, Pasaje 1 (según planos del Expediente Técnico actualizado, aprobado por Resolución de Alcandía N°0031-2022-A-MDT de 7 de febrero de 2022) existen cunetas colmatadas y/o obstruidas, sin mantenimiento, que en caso de precipitaciones pluviales causarían desbordes del flujo de agua conforme se muestra en las siguientes imágenes:

Cunetas Colmatadas y/o obstruidas (imágenes de la n.º 13, 14 en Av, Virgen del Rosario y n.º 15 en Pasaje 1)

La situación descrita, podría generar desborde del agua transportada por las cunetas, en las áreas colindantes, lo cual afectaría la eficacia del proyecto y el cumplimiento oportuno de la finalidad pública y el uso óptimo de los recursos públicos invertidos.
