**INFORME DE HITO DE CONTROL**  
**N° 11262-2023-CG/GRLIB-SCC**

**OBRA: "RECONSTRUCCIÓN DE LAS VÍAS URBANAS**  
**TRAMO 1-1344 AVENIDA JUAN PABLO, TRAMO 1-1345**  
**AVENIDA LARCO Y TRAMO 1-1342 AVENIDA BOLIVIA DEL**  
**DISTRITO DE VÍCTOR LARCO HERRERA, TRUJILLO, LA**  
**LIBERTAD"**

**HITO DE CONTROL N° 6**  
**EJECUCIÓN DE LA OBRA - TERCERA VISITA**

**PERÍODO DE EVALUACIÓN DEL HITO DE CONTROL:**  
**DEL 9 AL 22 DE MAYO DE 2023**

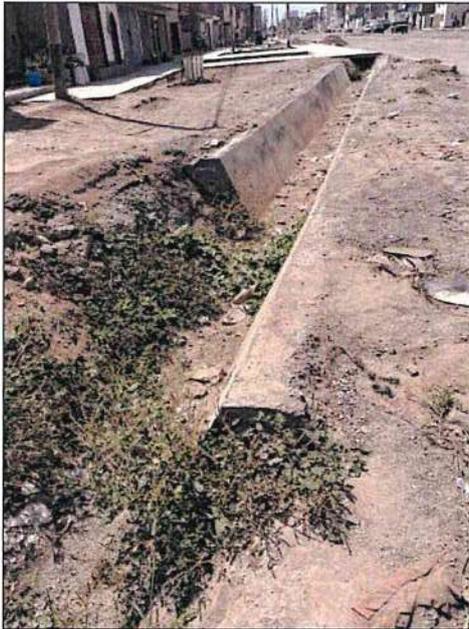
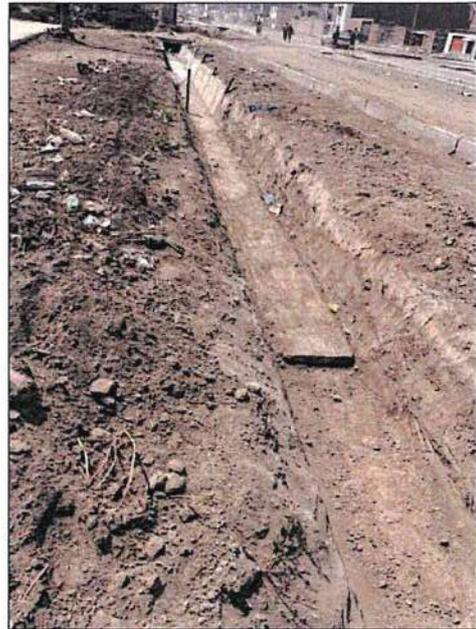
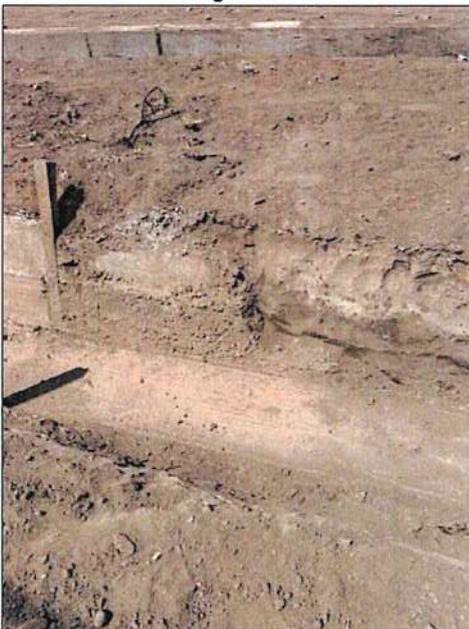
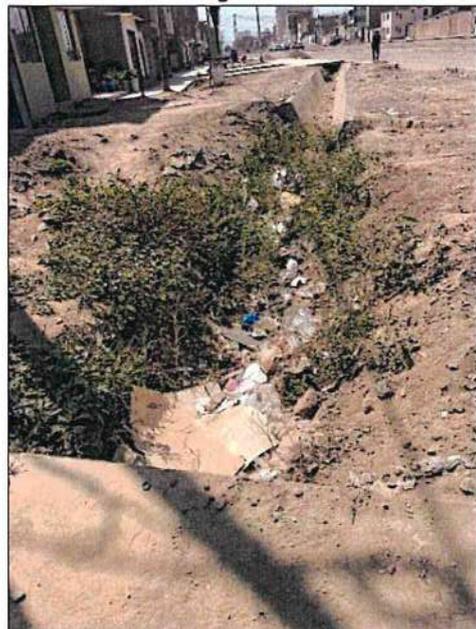
De lo descrito anteriormente, se concluye en que, pese a que se han registrado metrados, montos y avances de las partidas de revestimiento de canal con mampostería de piedra en la valorización n.º 8 del Contratista, dichas actividades no han sido ejecutadas, lo que a continuación se muestra:

En las imágenes anteriores se muestra que, en lugar de ejecutar el revestimiento del canal con mampostería de piedra, el Contratista, con la aprobación del supervisor de obra, ejecutó parcialmente,

un canal de sección trapezoidal de concreto simple, cuyo diseño y especificaciones no forman parte del expediente técnico de obra<sup>11</sup>, ni de ningún expediente de adicional (con deductivo vinculante).

Asimismo, se comprueba que tanto la Supervisión como la Entidad aprobaron la valorización n.º 8 del Contratista, pese a que esta incluía metrados de las actividades de revestimiento de canal con mampostería de piedra, las mismas que no han sido ejecutadas<sup>12</sup>.

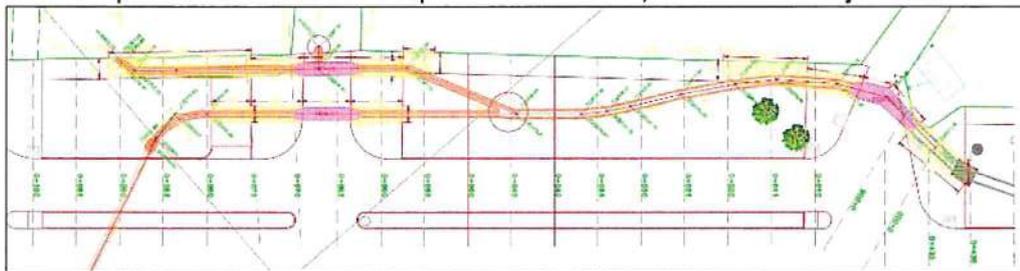
**Imagen n.º 8**

Por otro lado, según se ha registrado en el "Acta de inspección física de obra de 11 de mayo de 2023", se ha modificado el trazo de canal y en la zona revestida con concreto simple, se ha ejecutado un solo canal de los dos (2) establecidos en los planos CI-01 y CI-02, lo que implica menores cantidades de las partidas relacionadas con el canal de regadío.

**Plano en planta del canal en donde se aprecia una bifurcación, la cual no ha sido ejecutada en obra**

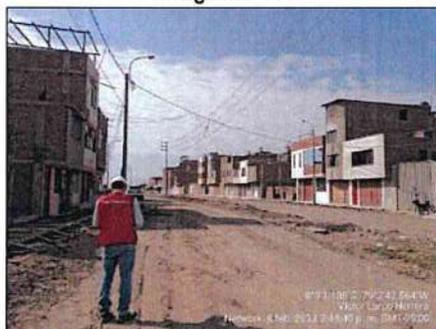
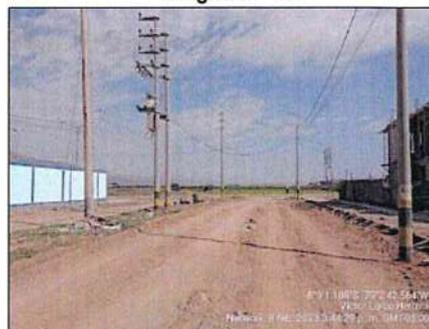
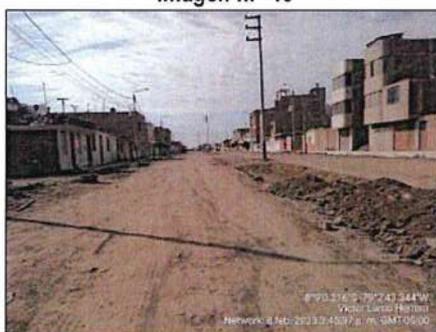
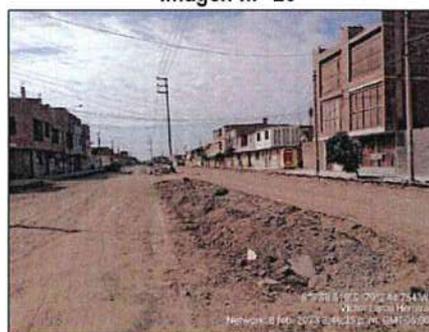
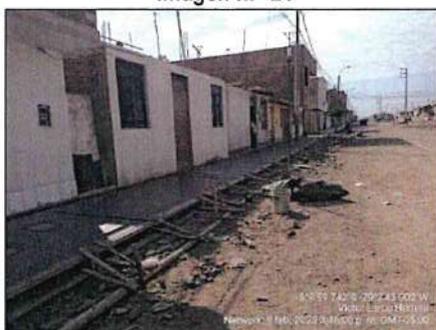
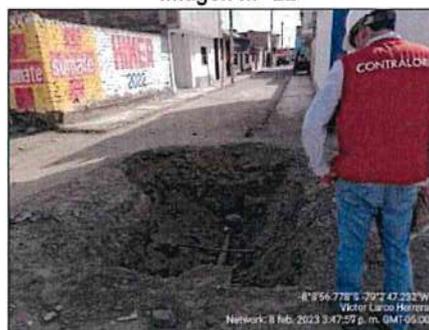
Se verificó que aún no se habían completado la ejecución del encofrado y vaciado de veredas y sardineles; asimismo, no se había culminado el movimiento de tierras ni se había iniciado la construcción del pavimento flexible.

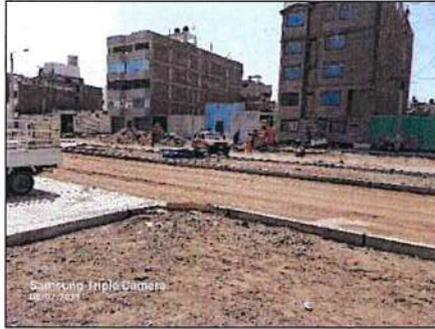
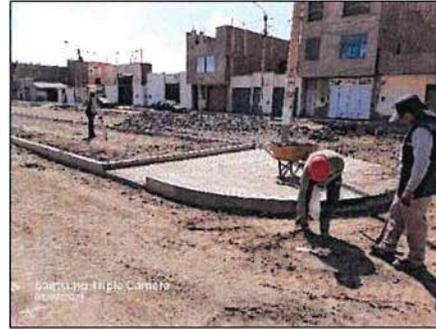
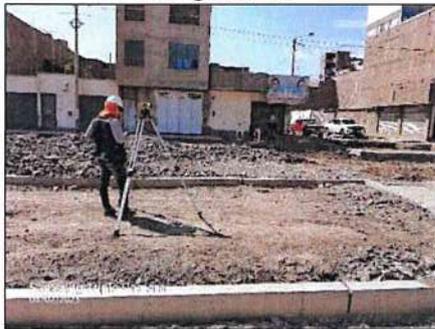
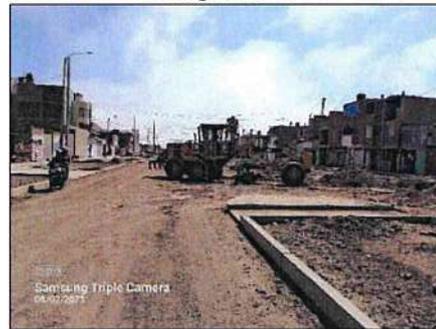
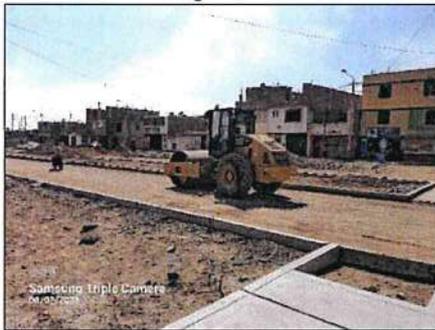
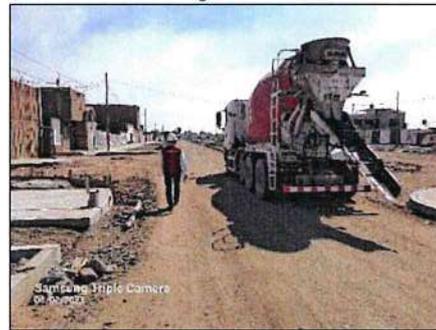
Las actividades en ejecución fueron las de encofrado y vaciado de concreto en veredas, así como las de nivelación (motoniveladora) y compactación (rodillo liso vibratorio) de la base granular de la vía.

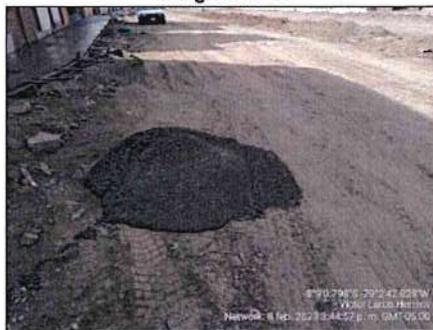
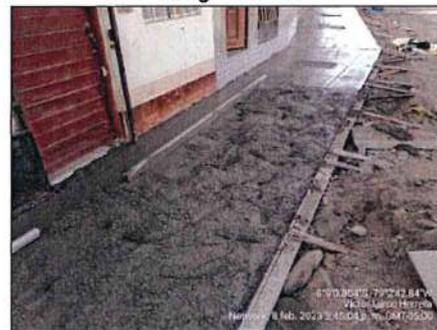
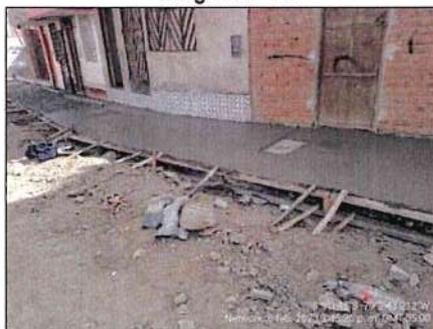
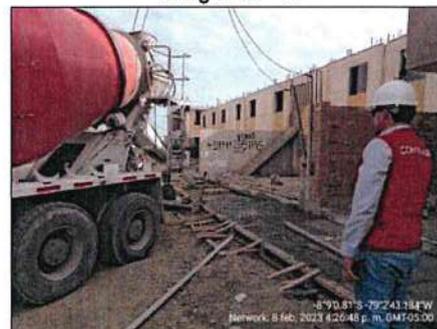
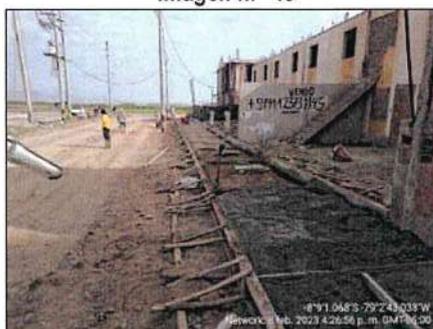
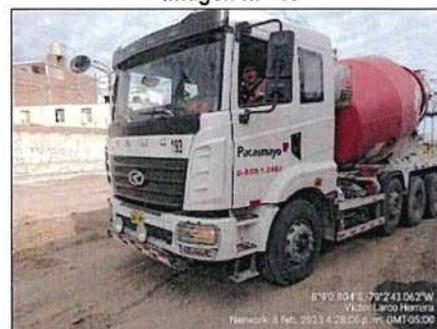
Las actividades en ejecución fueron de encofrado y vaciado de concreto en veredas y sardineles.

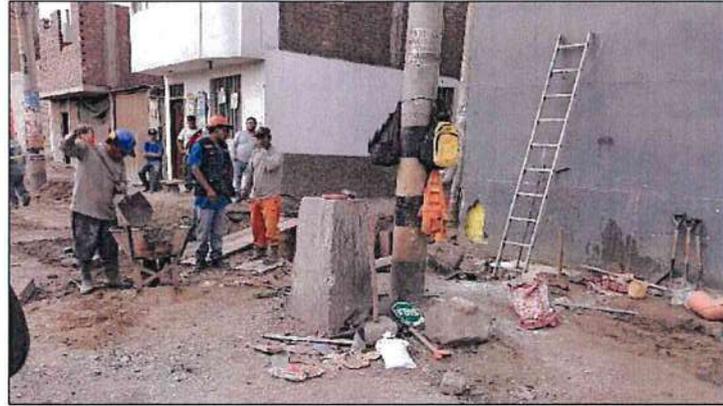
Imagen n.º 49

Se estaba realizando el vaciado de concreto en un buzón de alcantarillado.

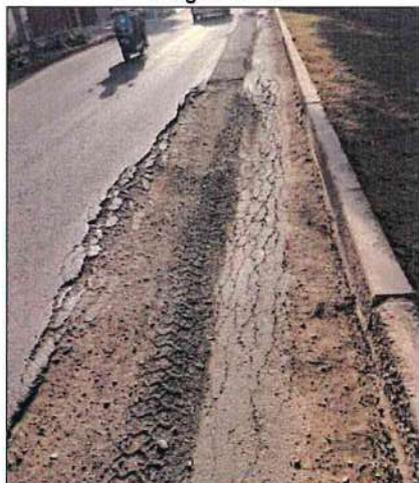
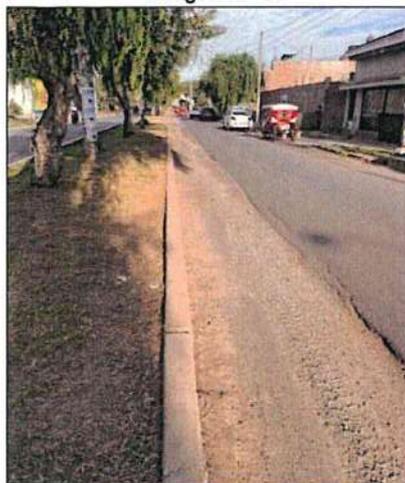
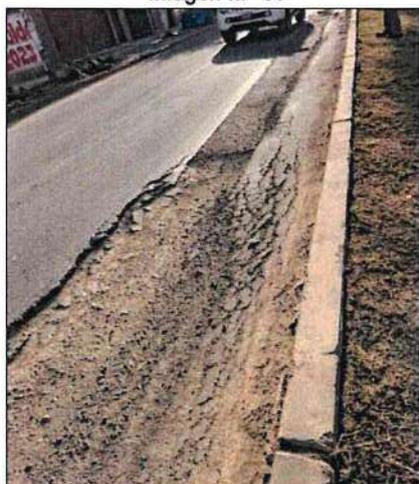
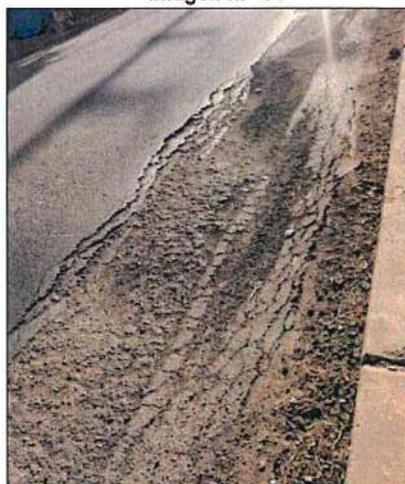
Se aprecian varias deficiencias en el pavimento colocado sobre la zanja excavada para realizar el empalme de la red de agua potable en la avenida Huamán, tales como hundimientos, ondulaciones, peladuras, falla tipo "piel de cocodrilo", deterioro y desgaste prematuro

Los hechos descritos evidencian deficiencias en las actividades de control de calidad y de supervisión tanto a los materiales como a los procedimientos constructivos, lo cual pondría en duda no sólo la idoneidad del trabajo efectuado por el personal clave del Contratista y de la Supervisión, sino también, la validez de los certificados de calidad que el Contratista presenta en sus valorizaciones, evidenciándose que la situación descrita afecta la calidad, el costo, el plazo y la vida útil de la obra.

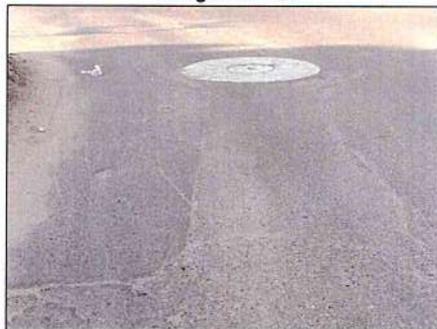
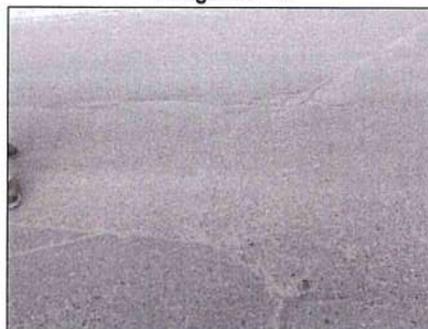
El relleno y el pavimento asfáltico colocado en una zanja ejecutada para realizar el empalme de la red de alcantarillado en construcción con un buzón existente, evidencian hundimientos respecto del pavimento circundante. Además, se aprecia que la superficie de rodadura de dicho pavimento presenta desgaste prematuro.

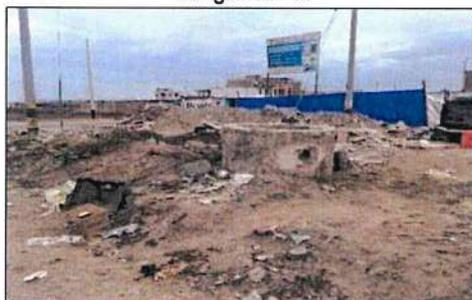
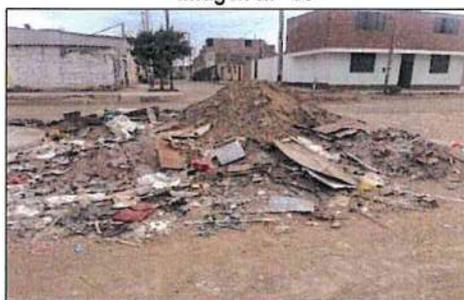
Residuos de construcción y otros, que no han sido eliminados de la obra (Av. Bolivia), generando contaminación y afectación a la salud de la población aledaña y a los trabajadores.

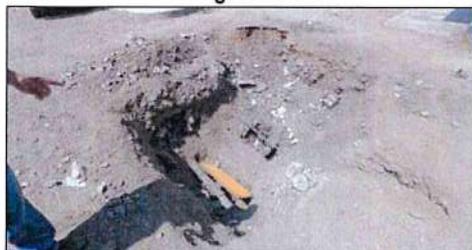
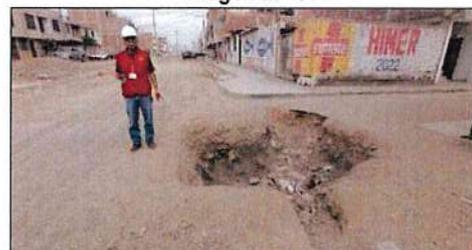
Excavaciones para empalmes de red de agua potable nueva a red existente (Av. Bolivia), sin señalización, ni delimitación de seguridad.

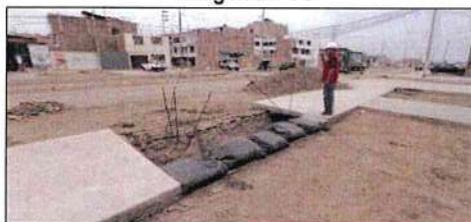
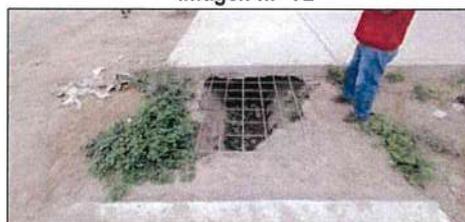
Zonas inseguras en Av. Juan Pablo II, se aprecia un buzón y el canal de riego sin tapa y con fierros que sobresalen de la losa (para empalme), que ponen en riesgo de accidentes a la población aledaña y a los trabajadores de la obra.
