INFORME DE VISITA DE CONTROL
N° 23467-2023-CG/GRLIB-SVC

**“LIQUIDACIÓN Y OPERATIVIDAD DE LA OBRA:
“CREACIÓN DEL PASEO RECREATIVO DE LA AVENIDA
LARCO ENTRE AVENIDA COLON Y AVENIDA 02 DE MAYO,
DISTRITO DE VÍCTOR LARCO HERRERA – PROVINCIA DE
TRUJILLO – DEPARTAMENTO LA LIBERTAD”**

**PERÍODO DE EVALUACIÓN:
DEL 17 AL 23 DE OCTUBRE DE 2023**

TRUJILLO, 30 DE OCTUBRE DE 2023

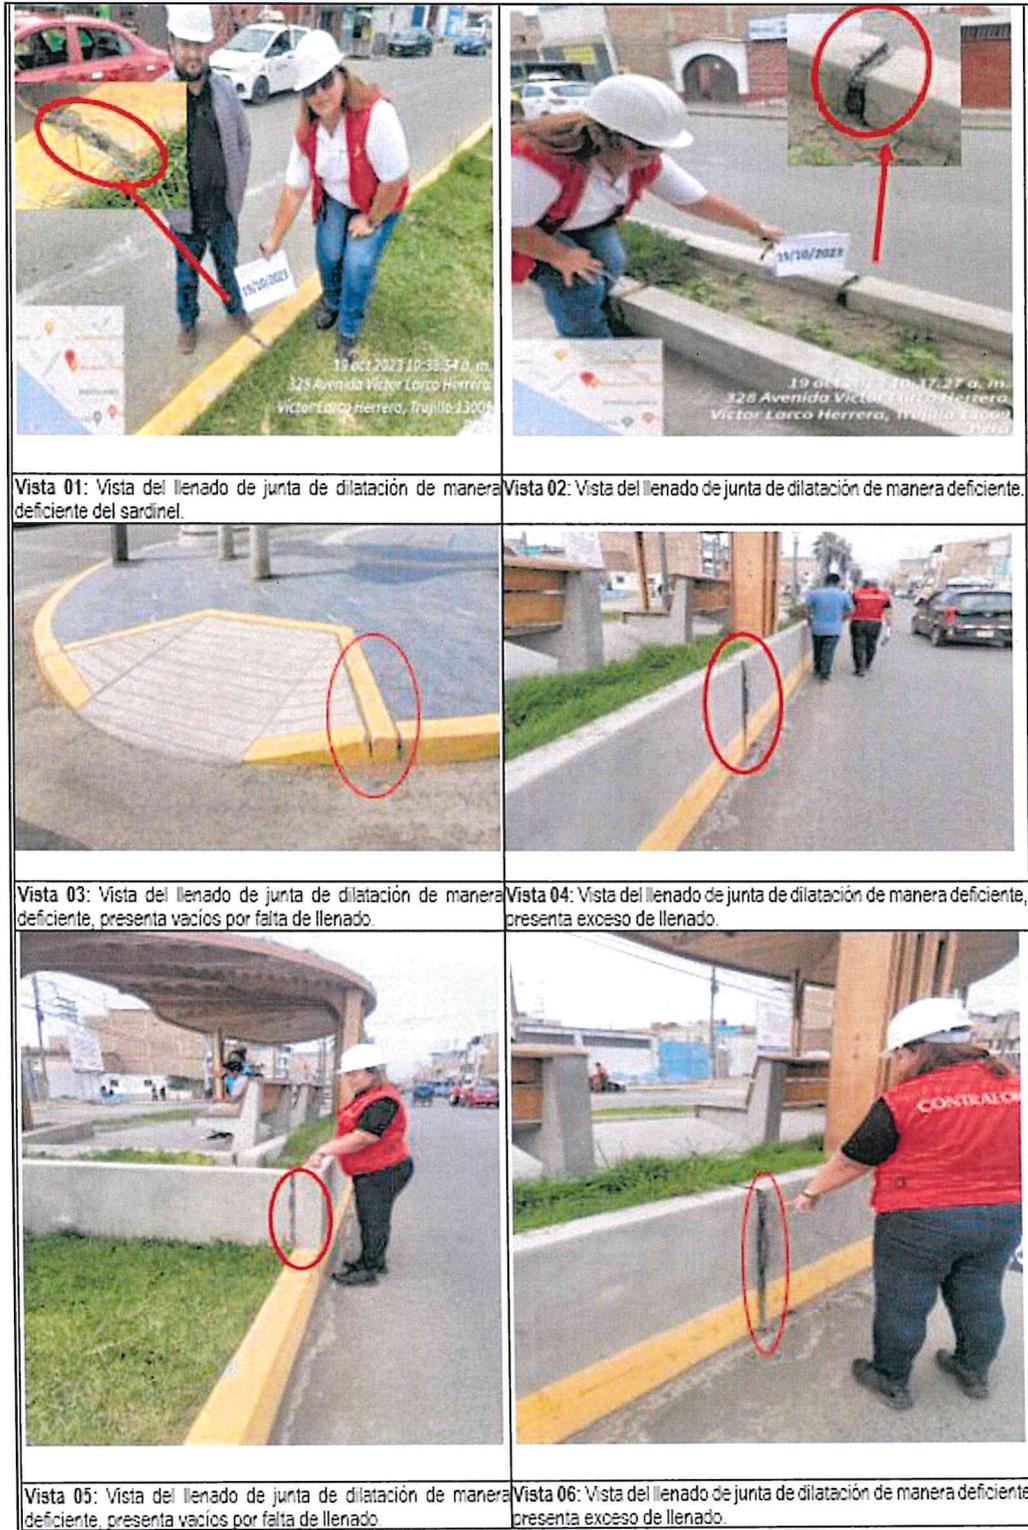
Panel fotográfico n.º 1

Sin embargo, de la verificación a la obra, se observó que las juntas de dilatación se encontraban rellenas solo con la mezcla de arena y asfalto, las mismas que mostraban una compactación deficiente ya que en algunos casos presentaban, vacíos a lo largo de la referida junta de dilatación y otros faltan completar el llenado hasta la altura del sardinel correspondiente, lo que muestra que el sellado no fue correctamente compactado y que no se

utilizaron todos los materiales con las que fue presupuestado dicha partida, como se muestra a continuación:

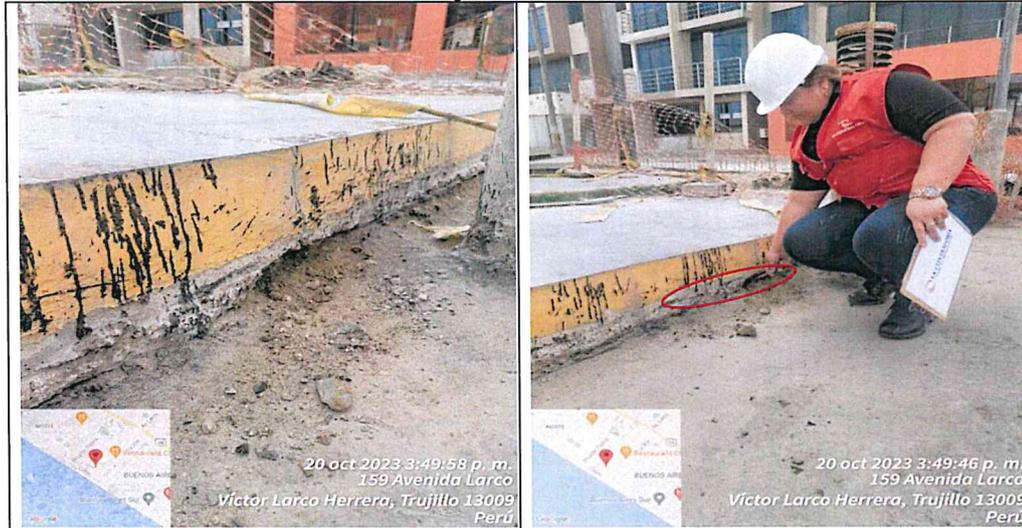
Panel fotográfico n.º 2

De la verificación a la obra se advierte la construcción de veredas sin uñas de concreto, incumpliendo con lo establecido en el expediente técnico, el cual señala que deberá incluir uñas de concreto; conforme se muestra a continuación:

Vista 07: Vista de la construcción de veredas sin considerar uñas de concreto.

Vista 08: Vista de la construcción de veredas sin considerar uñas de concreto.

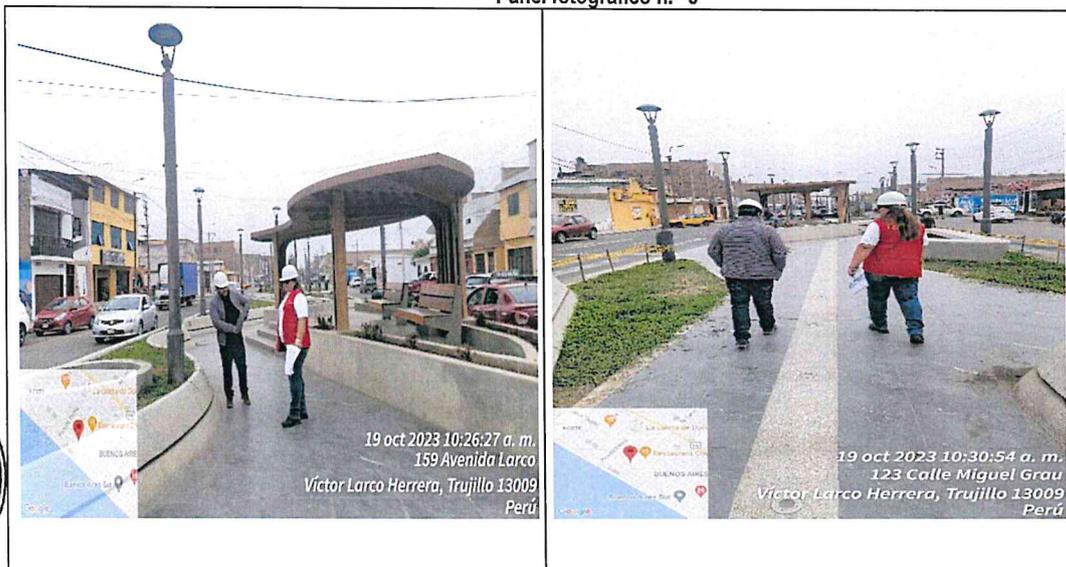
Panel fotográfico n.° 3

Sin embargo, del recorrido efectuado a la Obra, se observó, que las jardineras L-2, L-3, L-8 y L-9, no se encuentran enchapadas de terrazo, sino que solo están revestidas de mortero (arena y cemento), por lo que, dichos trabajos se encuentran inconclusos, incumpliendo con ello las obligaciones contractuales correspondientes, conforme las imágenes siguientes:

Vista 12: Vista de las jardineras L-8 y L-9 sin enchapado de terrazo. Vista 13: Vista de las jardineras L-3 y L-2 sin enchapado de terrazo.

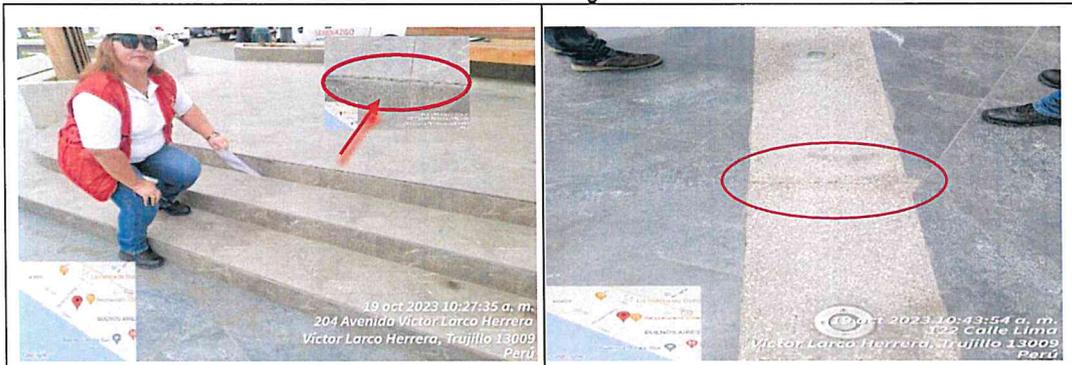
Panel fotográfico n.º 4

Por otro lado, también se aprecia que los perfiles de los bordes de las gradas enchapadas con mármol se encuentran deterioradas y desprendidas, asimismo, las bancas, jardineras y pisos presentan fallas constructivas como fisuras y desprendimientos prematuros de los enchapados de terrazos, y revestimientos de mortero, como se muestra:

Vista 14: Vista de los perfiles de los bordes de las gradas enchapadas con mármol

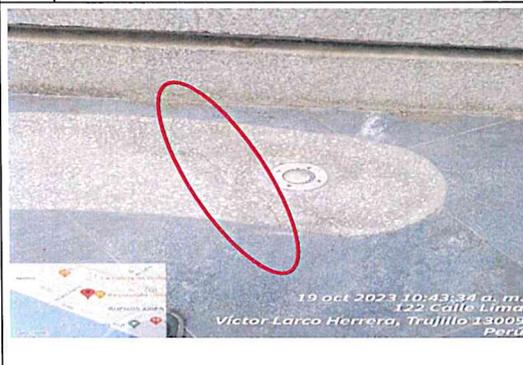
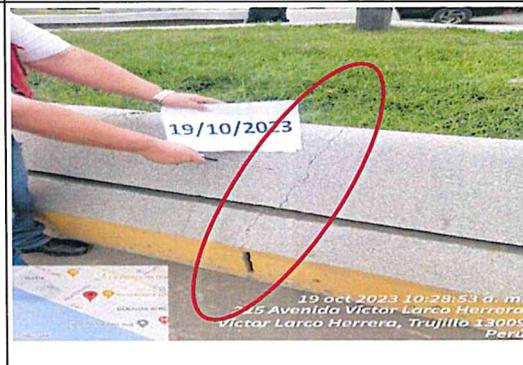
Vista 15: Vista de las fisuras en los enchapados de los terrazos.

Vista 16: Vista de las fisuras en los enchapados de los terrazos.

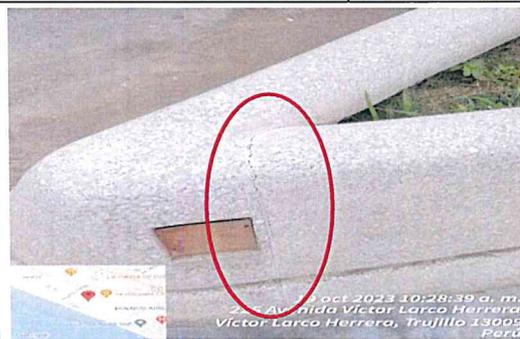
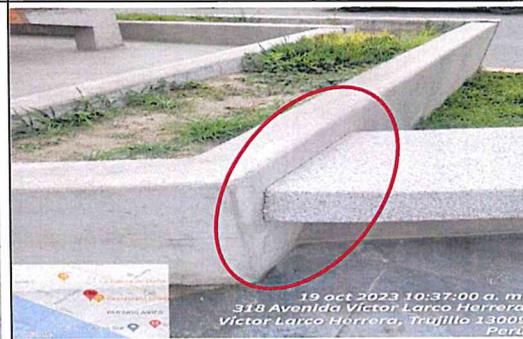
Vista 17: Vista de las fisuras en las jardineras.

Vista 18: Vista de las fisuras en las jardineras.

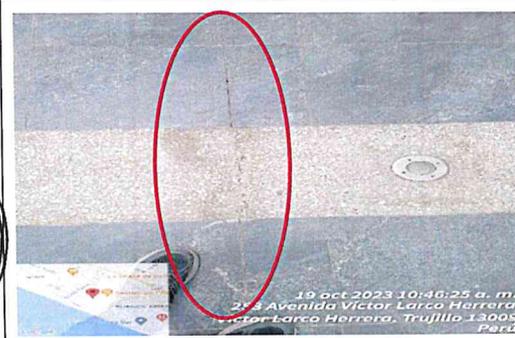
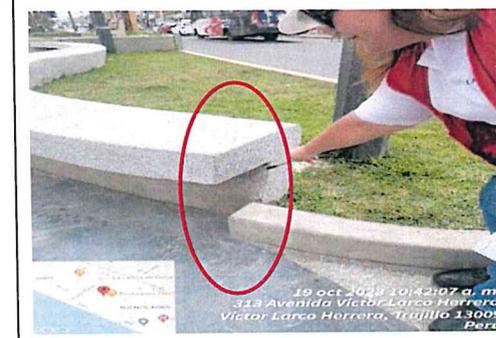
Vista 19: Vista de falta de sellado en la unión de terrazo y tarrajeo.

Vista 20: Vista de las fisuras en los enchapados de los terrazos. Vista 21: Vista del desprendimiento del enchape del terrazo.

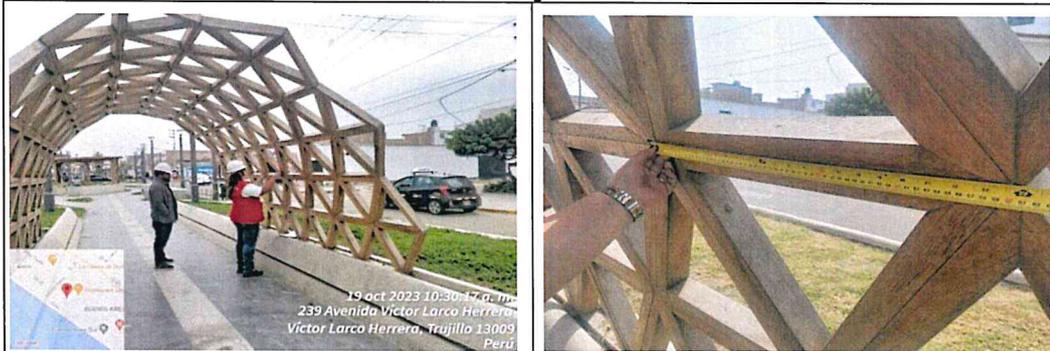
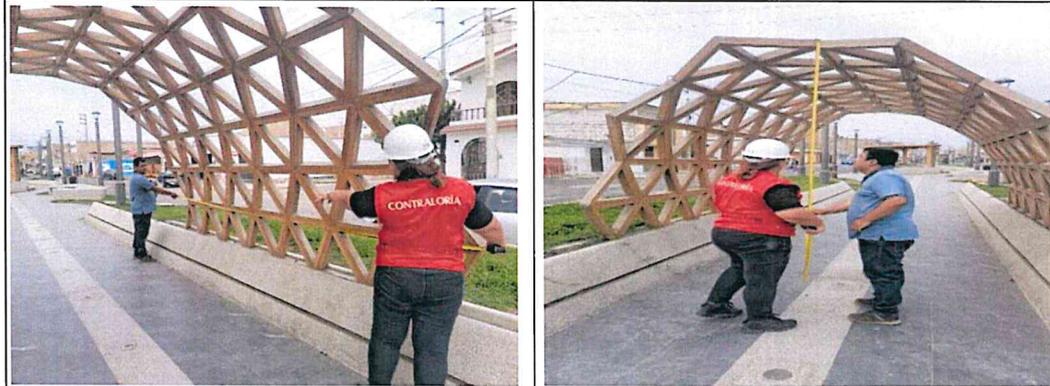
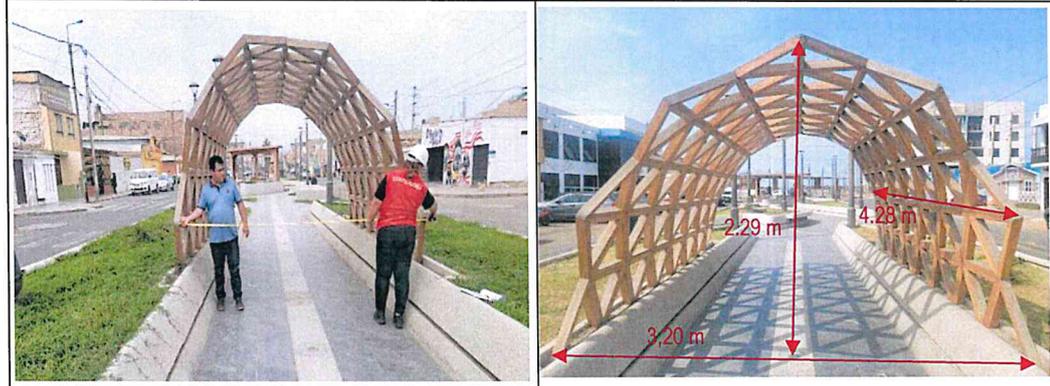
Panel fotográfico n.º 5

Vista 23: Vista del diseño de la malla de madera de la pérgola tipo túnel.

Vista 24: Vista del dimensionamiento de la base del triángulo considerado como diseño de la cobertura.

Vista 25: Vista del dimensionamiento de la longitud del túnel de madera.

Vista 26: Vista del dimensionamiento de la altura del túnel de madera.

Vista 27: Vista de la toma de medida del ancho del túnel de madera.

Vista 28: Vista de las dimensiones obtenidas en la verificación de la cobertura de madera.

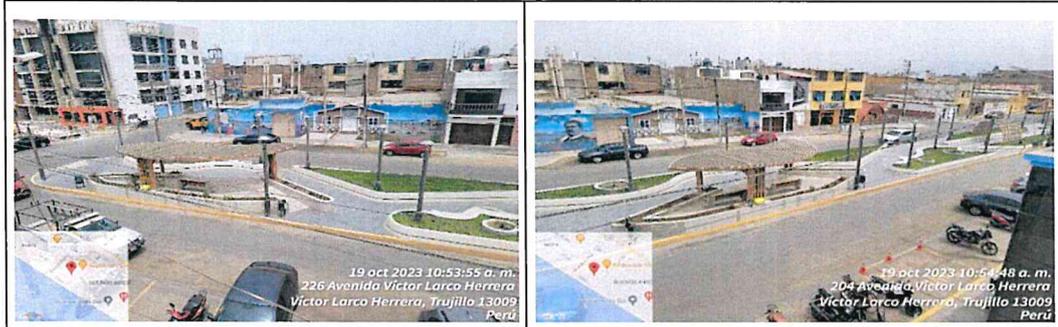
Panel fotográfico n.º 6

De igual manera, no se advirtió la existencia de ningún tipo de macetero en la obra, conforme a las imágenes siguientes:

Vista 29: Vista panorámica del paseo recreacional, donde no se evidencia los maceteros.

Vista 30: Vista panorámica del paseo recreacional, donde no se evidencia los maceteros.

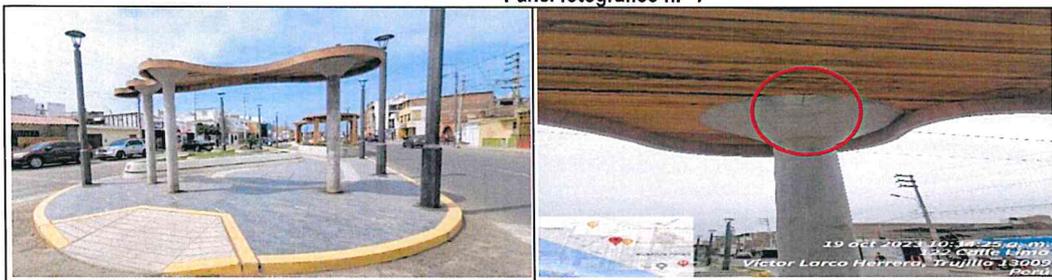
Panel fotográfico n.º 7

Por otro lado, con respecto al pórtico principal ubicado en la intersección de la av. Larco y la calle Lima, el cual consta de la construcción de tres columnas circulares de concreto y el techo con cobertura de madera; siendo de precisar que, en dichos elementos estructurales (columnas) se aprecia la presencia de fallas como fisuras y desprendimiento del revestimiento de las mismas, como se muestra a continuación:

Vista 31: Vista frontal del Pórtico de Ingreso, ubicado en la intersección de la av. Larco y calle Lima.

Vista 32: Vista de las columnas del Pórtico de Ingreso, ubicado en la intersección de la av. Larco y calle Lima.

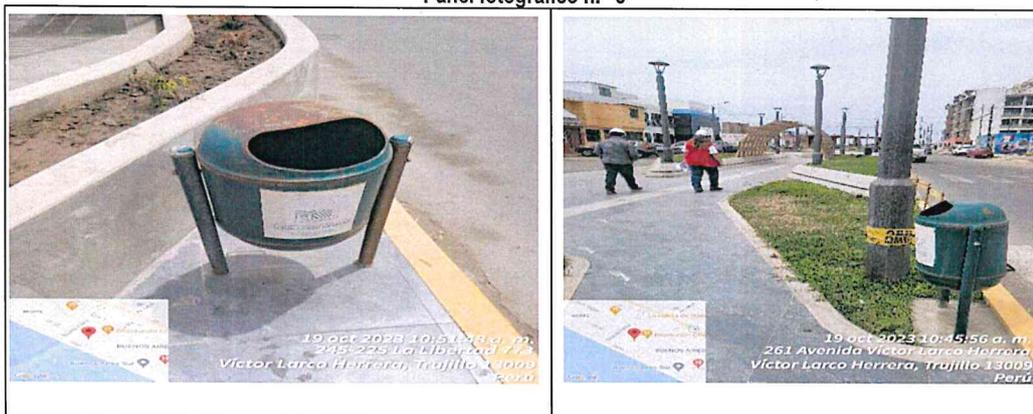
Panel fotográfico n.º 8

No obstante, de la verificación efectuada se observa que los citados tachos presentan corrosión y/ oxidación en toda su estructura, lo cual conlleva a un incumplimiento de las especificaciones técnicas del expediente, conforme a las imágenes siguientes:

Vista 35: Vista de las papeleras con presencia de oxido.

Vista 36: Vista de las papeleras con presencia de oxido.

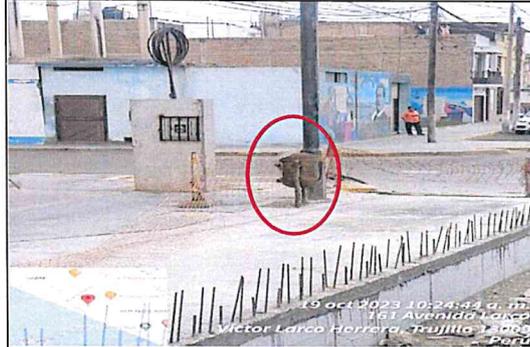
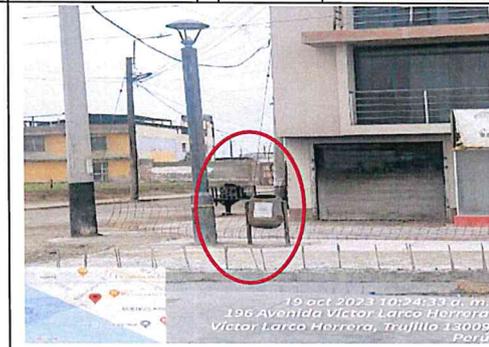
Vista 37: Vista de las papeleras con presencia de oxido.

Vista 38: Vista de las papeleras con presencia de oxido.

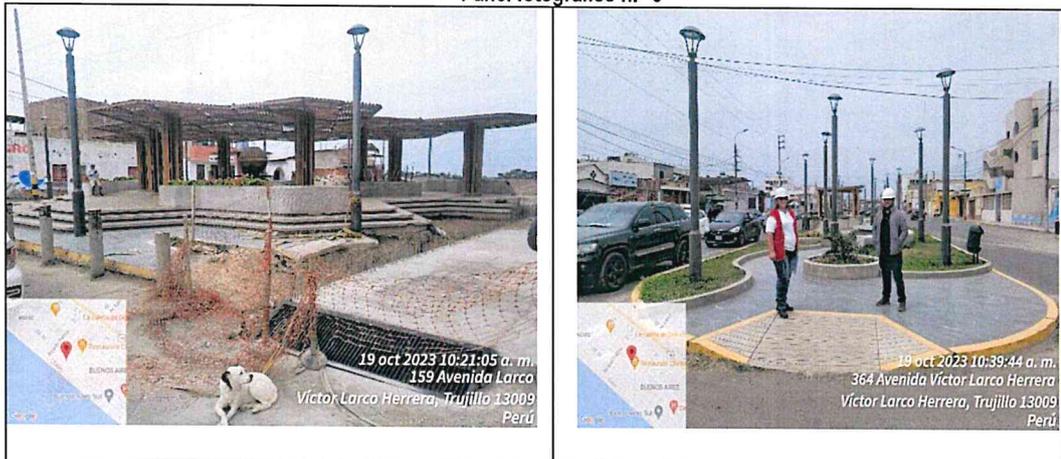
Panel fotográfico n.º 9

De la verificación a la obra, se evidencio la colocación de 60 postes ornamentales de alumbrado eléctrico, siendo de precisar que, según lo manifestado por el representante de la municipalidad el poste faltante fue eliminado a consecuencia de la rotura de las veredas del paseo recreativo, como consecuencia de la acumulación de aguas producto de fenómeno climatológico denominado "Ciclón Yaku"; siendo de precisar que, en las citadas fechas aún la obra no se encontraba recepcionada por parte de la entidad; como se muestra a continuación:

Vista 39: Vista de los postes ornamentales de alumbrado eléctrico y vista de la rotura de veredas.

Vista 40: Vista de los postes ornamentales de alumbrado eléctrico.

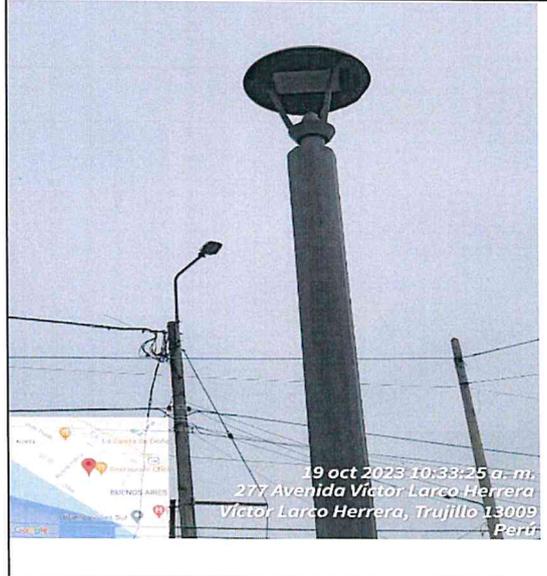
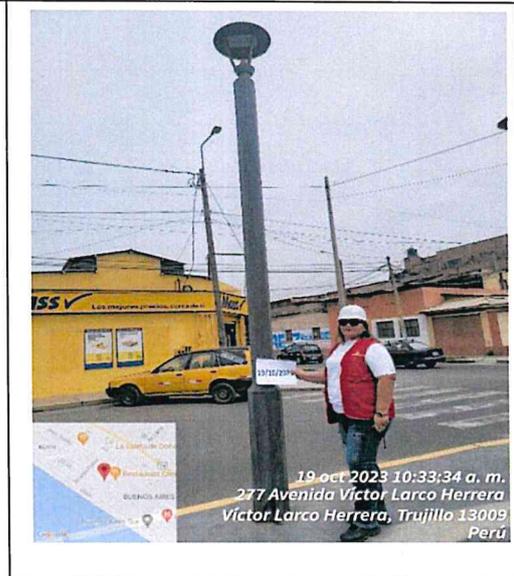
Vista 41: Vista de los postes ornamentales de alumbrado eléctrico con presencia de corrosión.

Vista 42: Vista de los postes ornamentales de alumbrado eléctrico con presencia de corrosión.

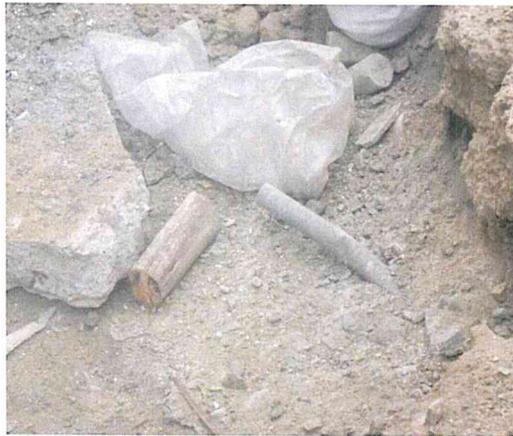
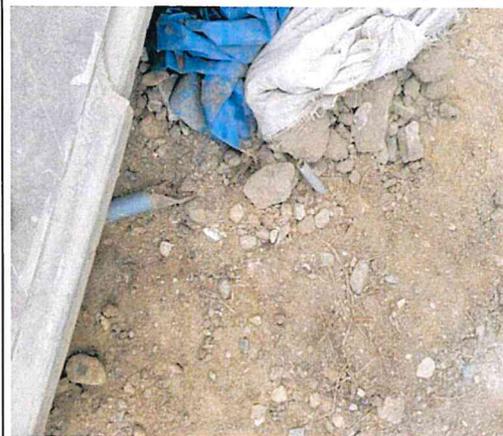
Vista 43: Vista de exposición de tuberías deterioradas producto de la excavación en el área de la obra.

Vista 44: Vista de exposición de tuberías deterioradas producto de la excavación en el área de la obra.

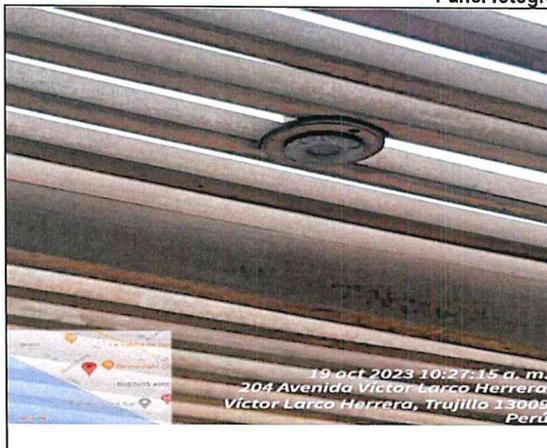
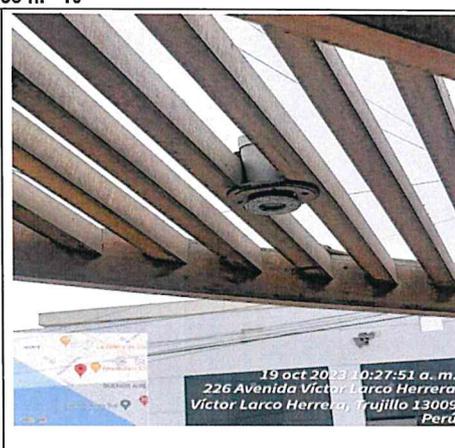
Panel fotográfico n.º 10

Además, durante el recorrido de la obra se aprecia la existencia de luminarias dicroicas colocadas en los pisos con revestimiento de terrazo y en las pérgolas; sin embargo, algunas presentan deterioros por desprendimiento y oxidación, pese a que en las especificaciones técnicas de dicha partida se señalaba que la estructura será de cuerpo de aluminio fundido con aleación refrigerante con pintura de alta resistencia a los agentes atmosféricos y a la corrosión; como se muestra a continuación:

Vista 45: Vista de las luminarias dicroicas empotradas en las pérgolas con presencia de oxido.

Vista 46: Vista de las luminarias dicroicas empotradas en las pérgolas con presencia de oxido.

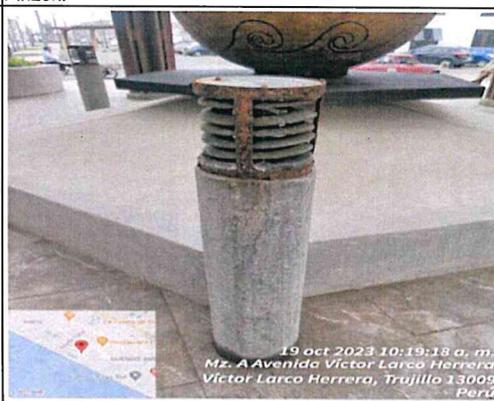
Del mismo modo, se verificó la existencia de 26 bolardos con luminarias led, de los 31 bolardos considerados en el expediente técnico, ubicados en las intersecciones de la av. Larco con Calle Hermanos Pinzón y calle Mathey (22 unidades) y en la parte Central de la Pérgola (4 unidades), los mismos que se encuentran deteriorados debido a la presencia de corrosión y algunos desmontajes de sus luminarias.

Vista 50: Vista de los bolardos con luminarias led deteriorado por la presencia de corrosión.

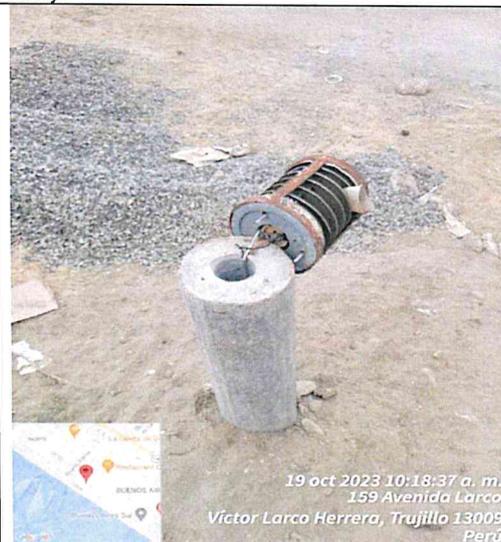
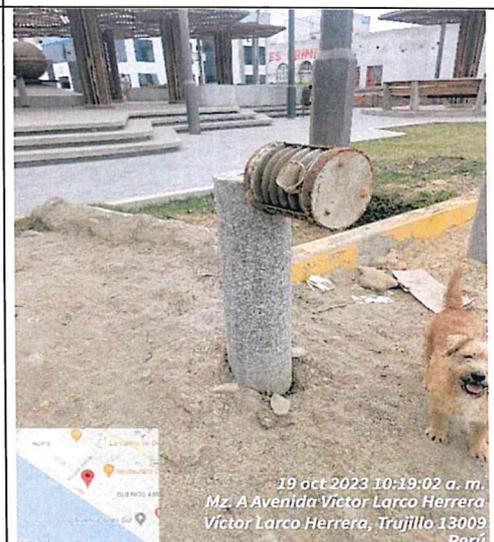
Vista 51: Vista de los bolardos con luminarias led deteriorados y desmontados las luminarias. **Vista 22:** Vista de los bolardos con luminarias led deteriorados y desmontados las luminarias.
Fuente: Acta de inspección de obra n.° 001-2023-CG/GRLIB-VC de 20 de octubre de 2023.

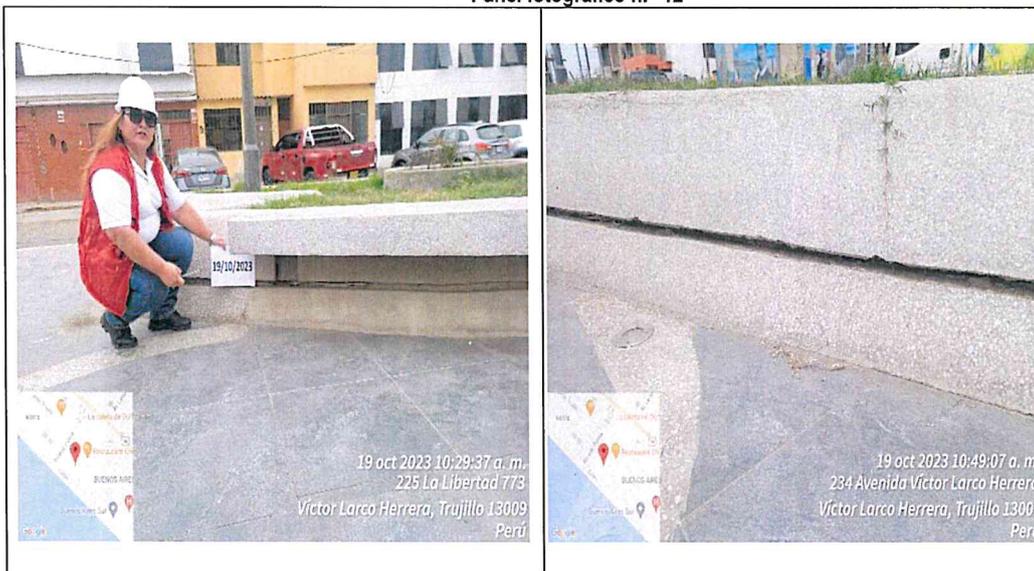
Panel fotográfico n.° 12

Vista 53: Vista de la falta de caja de paso.

Vista 54: Vista de la falta de las tiras led y desprendimiento del enchapado de terrazo.

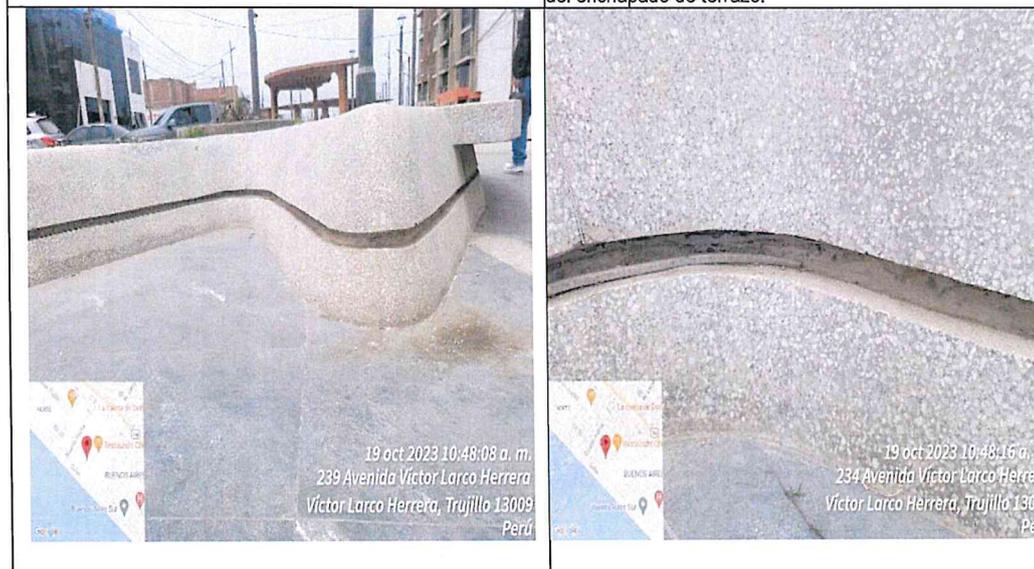
Vista 55: Vista de la falta de las tiras led y desprendimiento del enchapado de terrazo.

Vista 56: Vista de la falta de las tiras led y desprendimiento del enchapado de terrazo.

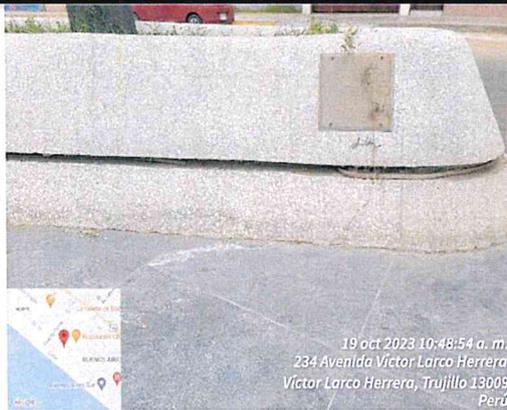
Vista 57: Vista de la falta de las tiras led y desprendimiento del enchapado de terrazo.

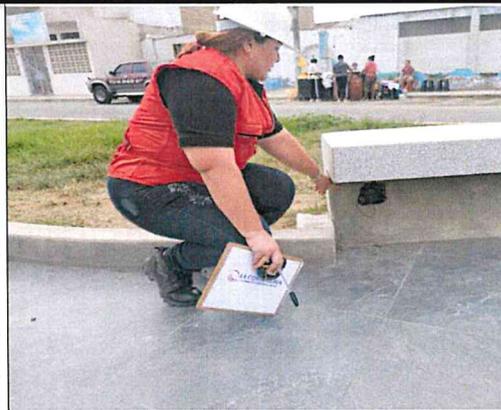
Vista 58: Vista de la falta de las tapas de caja de paso.

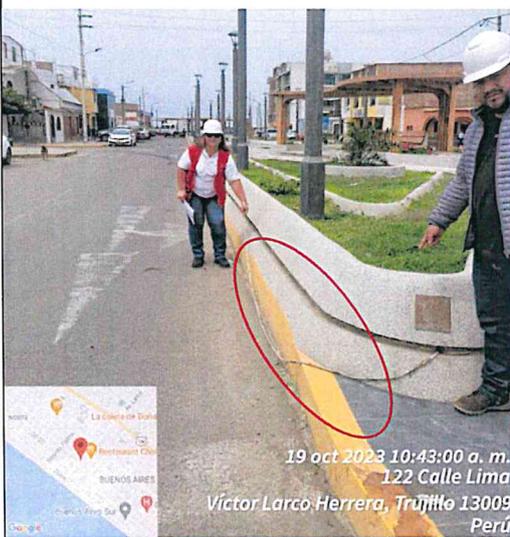
Vista 59: Vista del desprendimiento de las tiras led.

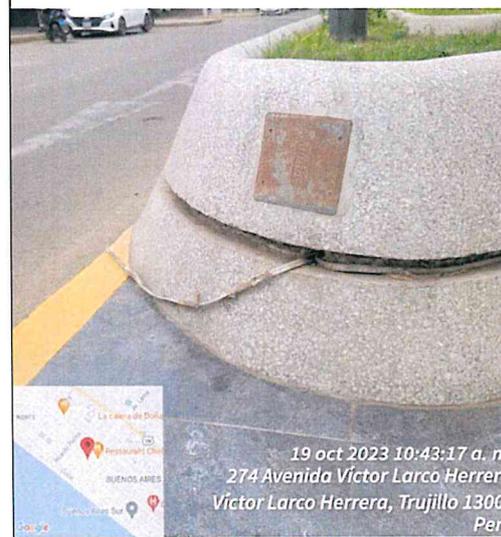
Vista 60: Vista de la oxidación de las tapas de caja de paso.

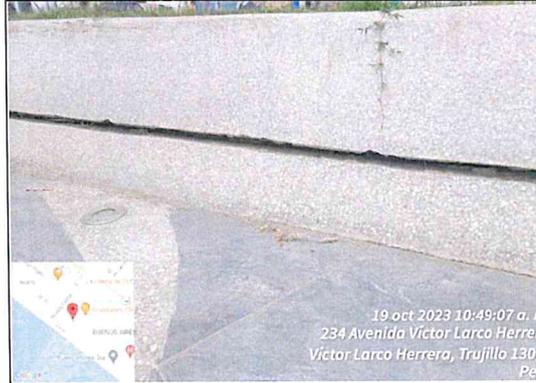
Vista 61: Vista del desprendimiento de las tiras led.

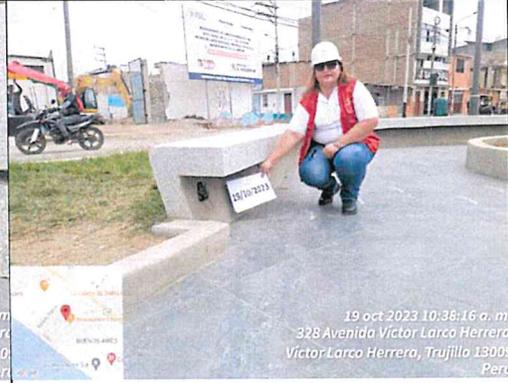
Vista 62: Vista de la falta de las tapas de caja de paso.

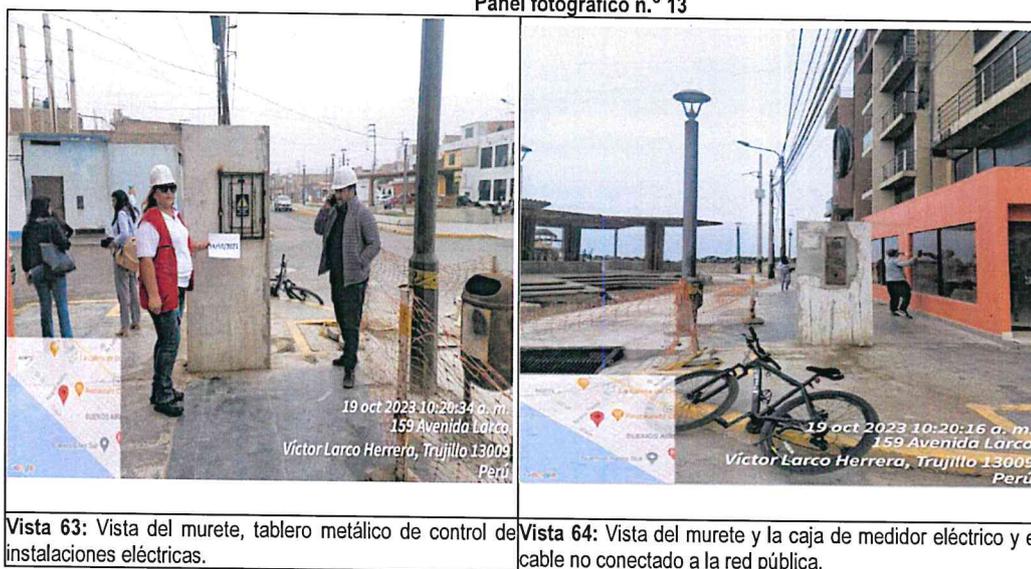
Panel fotográfico n.º 13

Por otro lado, con relación al murete para el control de las instalaciones eléctricas, tablero general de distribución y conexión de red de alumbrado, se aprecia la construcción de un murete, en el que se observa instalado un tablero metálico de control de instalaciones eléctricas, el cual se encuentra protegido por una rejas de acero con presencia de corrosión y un candado, no pudiéndose verificar la existencia de los interruptores termomagnéticos;

de igual forma, no se pudo verificar el funcionamiento de la obra debido a que a la fecha la obra no se encuentra conectado a la red de alumbrado público, situación que conlleva a un deterioro prematuro de las instalaciones eléctricas del paseo recreativo, generando que la obra no cumpla con su finalidad pública.

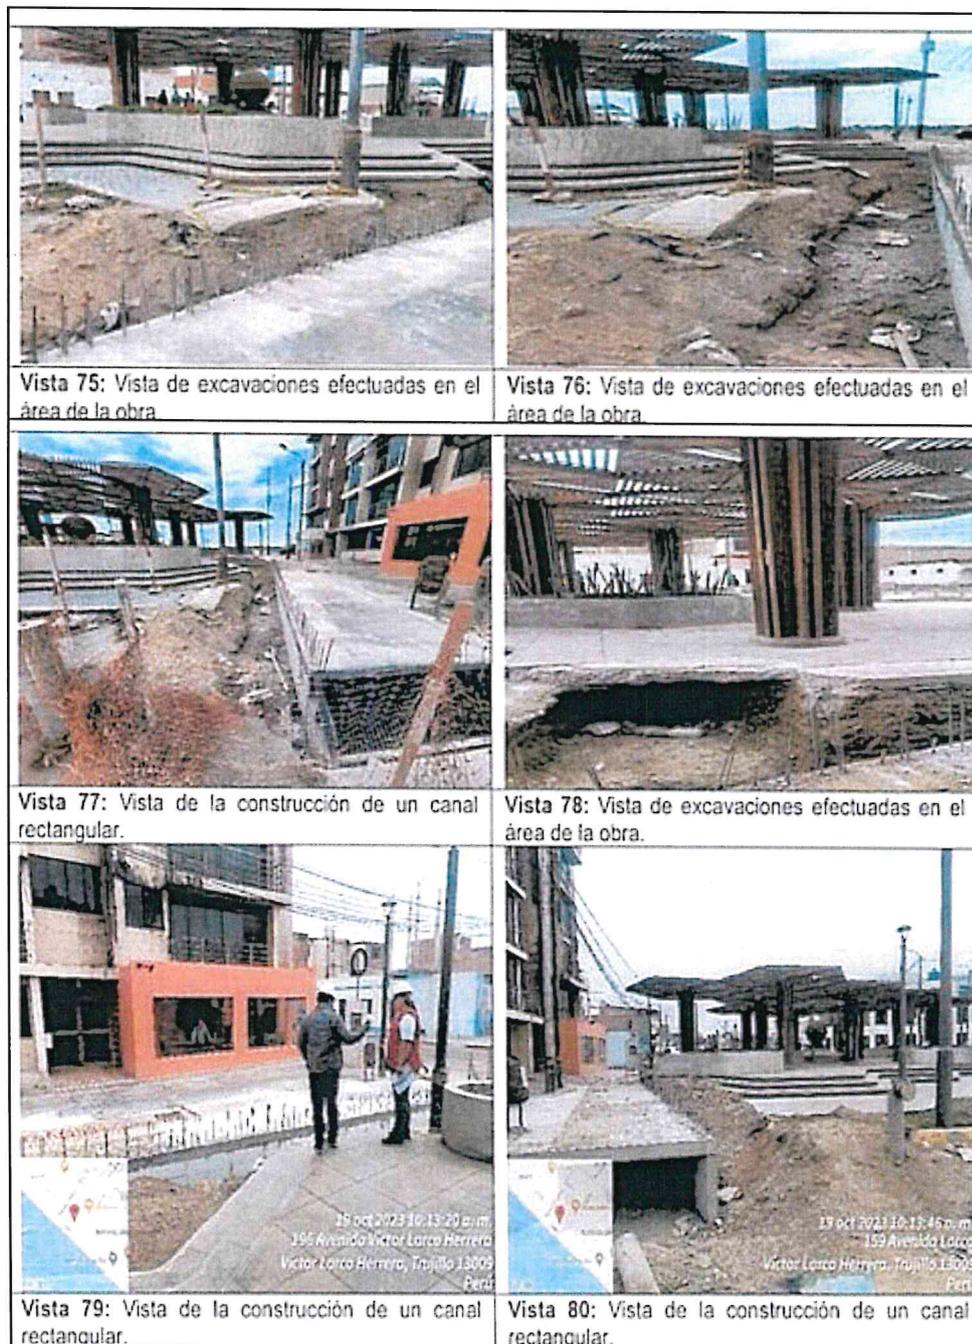
Panel fotográfico n.° 14

desarrolló parte de la citada obra⁵, observándose deterioro de la misma, así como la construcción de un canal rectangular cuyas dimensiones son: largo, 27,10 metros, ancho 2,32 metros y alto 0,80 metros; canal correspondiente al citado IOAR, la misma que se encuentra plasmada en el Acta de verificación de obra n.° 001-2023-CG/GRLIB de 20 de octubre de 2023, como se muestra a continuación:
