**INFORME DE CONTROL ESPECÍFICO N° 020-2024-2-
0084-SCE**

**SERVICIO DE CONTROL ESPECIFICO A HECHOS CON
PRESUNTA IRREGULARIDAD A PETRÓLEOS DEL
PERÚ S.A. - PETROPERÚ**

**"RESTITUCIÓN DE RIBERA EN ZONA DE CASETAS DE
BOMBAS CONTRAINCENDIO DE ESTACIÓN 1"**

**PERÍODO:18 DE ABRIL DE 2016 AL 6 DE SEPTIEMBRE
DE 2018**

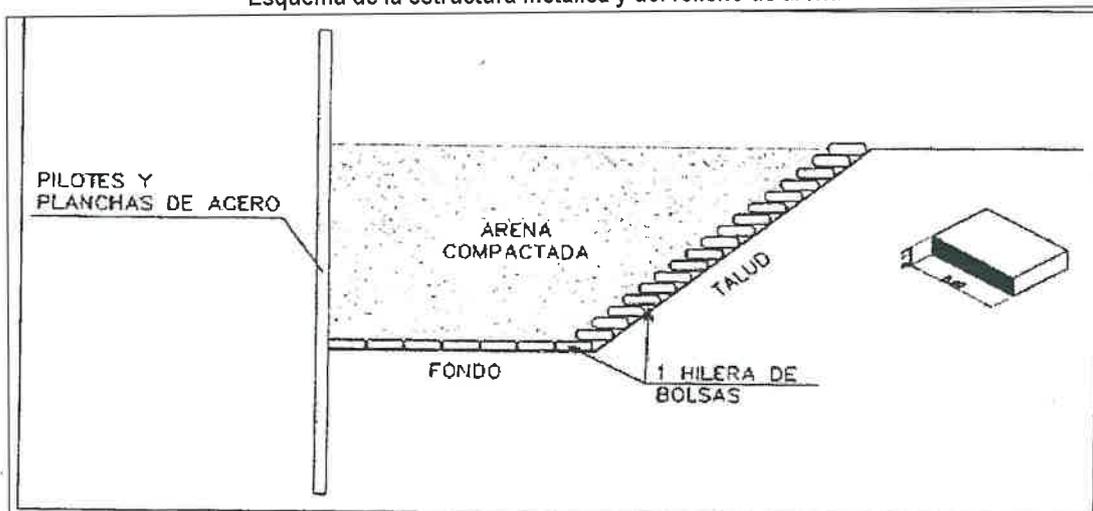
Imagen n.° 2
Esquema de la estructura metálica y del relleno de arena

A fin de atender la erosión de la ribera en la zona de caseta del sistema contraincendio de la Estación 1, a través de la Orden de Trabajo a Terceros (en adelante OTT) n.° 4100006758 de 2 de setiembre de 2017, PETROPERÚ S.A. contrató el "Servicio de restitución de ribera en zona de caseta de bombas contraincendio de Estación 1" por el importe de S/ 1 934 762,40 incluido I.G.V., cuyo objetivo era construir una estructura metálica con pilotes y planchas de acero en la ribera de la caseta del sistema contraincendio de la Estación 1, y el contrato complementario para el "Servicio de relleno de arena para restitución de ribera en zona de caseta de bombas contraincendio Estación 1", mediante OTT n.° 4100006720 de 11 de setiembre de 2017, por el importe de S/ 593 273,50 exonerado de I.G.V., con el fin de rellenar el área erosionada entre la ribera y la estructura metálica.

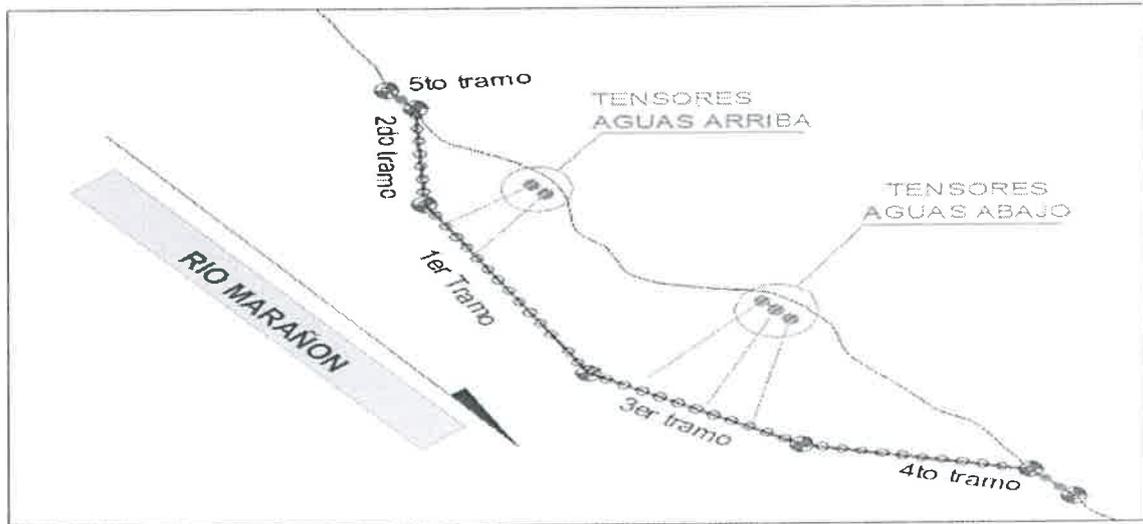
Imagen n.º 3
Esquema de la estructura metálica y la instalación de tensores

Ahora bien, posterior a la suscripción de las Actas de Recepción de los mencionados servicios, la estructura metálica se inclinó al lado del río Marañón, motivo por el cual Alfredo Navarro Nardini, supervisor de Ingeniería en su calidad de administrador de contrato, remitió a ERCO E.I.R.L. la carta n.º JING-258-2018 de 4 de julio de 2018, (Apéndice n.º 21) señalando que:

Al respecto, ERCO E.I.R.L. emitió el documento "Análisis de falla de pantalla SCI" de 7 de julio de 2018³⁹ (Apéndice n.º 22), en cuyo numeral 5 se indicó que existió una disminución del río a una altura aproximadamente de 3.5 m., que provocó que aumenten las presiones ejercidas por el material de relleno (arena), acorde con lo siguiente:

El análisis realizado por ERCO E.I.R.L. concluyó que la falla podría haberse suscitado en el material de la tubería, instalada en el lado tierra y al cual se soldarían los tensores – propuestos ante la primera inclinación de la estructura metálica -, cuando aún se encontraba en ejecución el "Servicio de restitución de ribera en zona de caseta de bombas contraincendio de Estación 1". Es de significar, que de la información obrante en los expedientes de la ejecución del servicio y de la proporcionada por jefatura Ingeniería y Proyectos, se verificó que ERCO E.I.R.L. no realizó pruebas a los tubos que sirvieron de soporte de los tensores, a fin de confirmar y sustentar en su informe (Análisis de Falla), la posible falla que causó la caída de la estructura metálica.

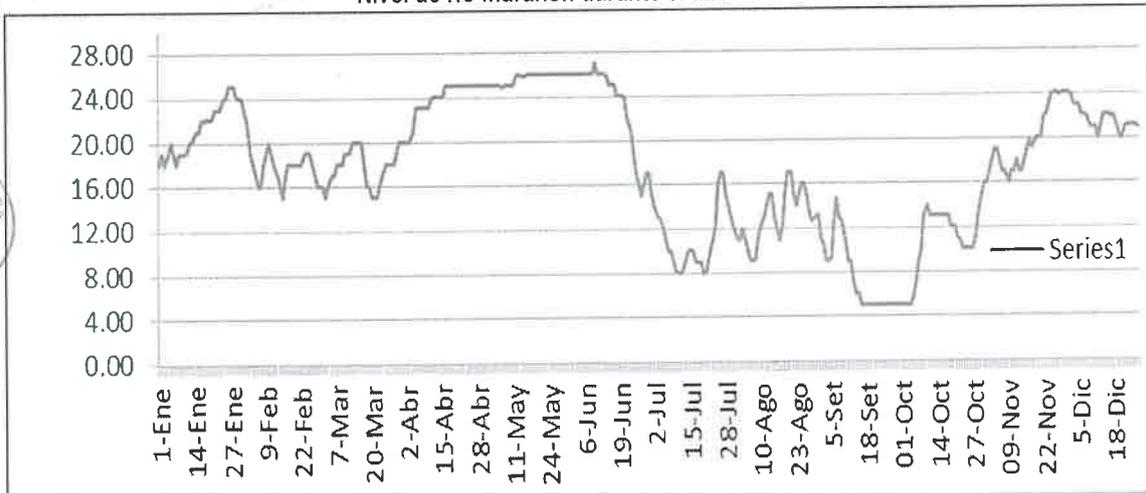
Gráfico n.º 1
Nivel de río marañón durante el año 2018

De lo expuesto, el informe técnico de falla del supervisor de Ingeniería, en su calidad de administrador de contrato, revela que el desplome imprevisto de la estructura metálica fue causado por la acción del río al disminuir bruscamente su nivel y erosionar además el material delante de la pantalla; sin embargo, en él no se adjuntan documentos de respaldo de dicha posición, como por ejemplo el comportamiento histórico del nivel del río que manifieste fehacientemente dicha disminución brusca. Es relevante señalar que, respecto de la disminución brusca la jefatura Ingeniería y Proyectos⁴⁰ señaló que: "Con la finalidad de sustentar la disminución brusca del río adjuntamos el registro del nivel del río del año 2018 realizado por Operaciones (hasta el 03/07/2018)"; al respecto, el personal de Operaciones de la Estación 1 proporcionó el registro de control⁴¹, de los niveles del río Marañón, del cual se advierte una disminución gradual o paulatina y no brusca.

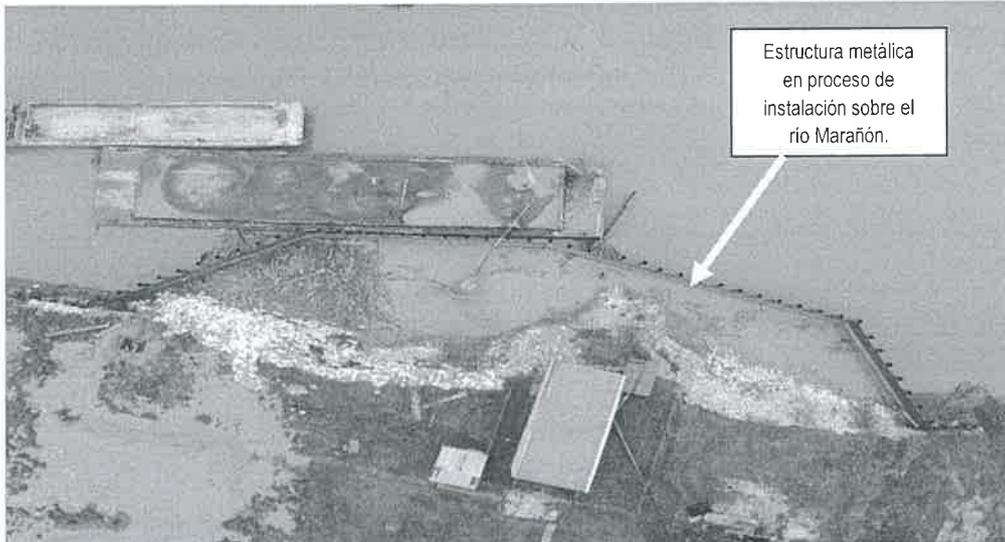
Imagen n.º 4
Estructura metálica instalada en la ribera de la Estación 1

en cuenta que esta estructura metálica tendría íntima relación con los niveles máximos y mínimos del río Marañón; de manera que permita valorar los riesgos asociados con su instalación y su operatividad.

De otro lado, con relación a los tensores instalados (2 aguas arriba y 3 aguas abajo) por ERCO E.I.R.L., como respuesta a la primera inclinación de la pantalla suscitada cuando se encontraban aún en ejecución los referidos servicios, se requirió⁴³ a la jefatura Ingeniería y Proyectos remitir el sustento o análisis técnico realizado por dicha empresa y validado tanto por la supervisión contratada como por el administrador del contrato; ante lo cual, la citada jefatura informó⁴⁴ que no se contaba con documentación de sustento dado que la alternativa de solución fue planteada por un "juicio de expertos", según lo siguiente:

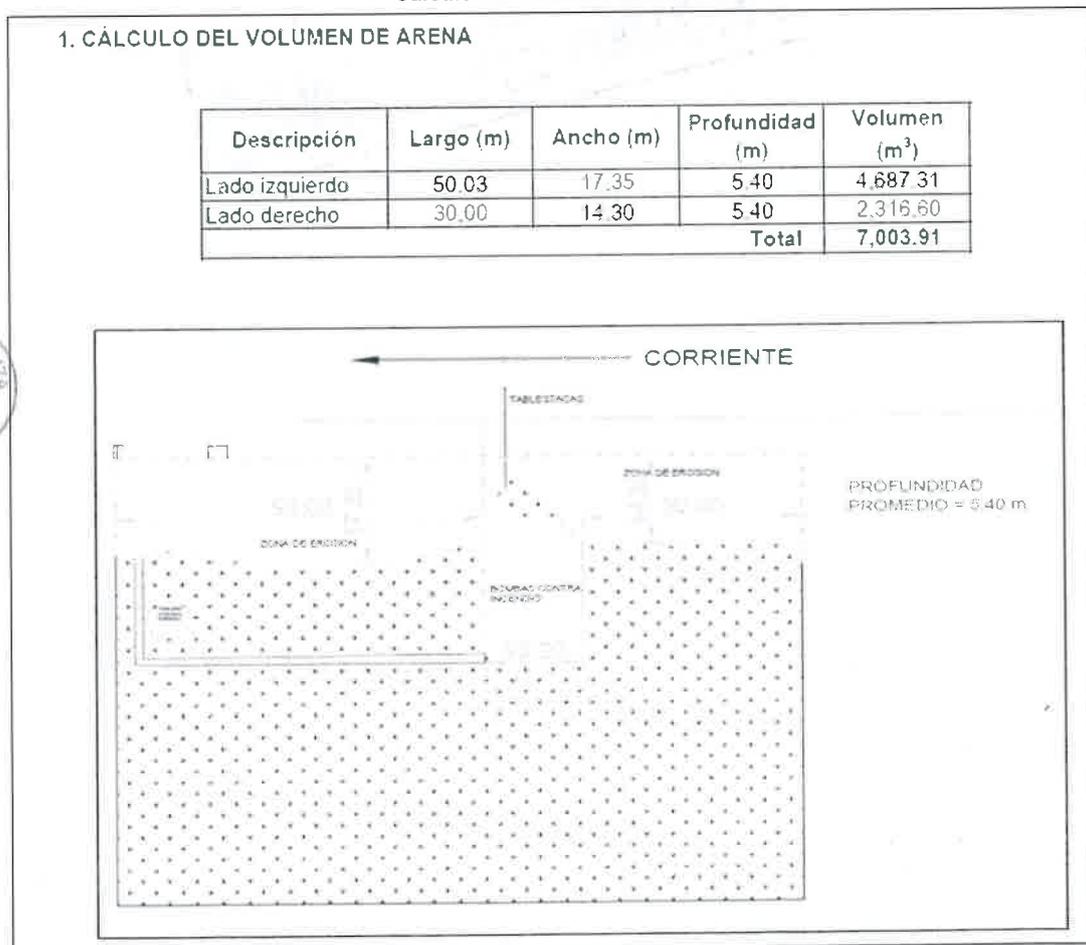
Imagen n.º 5
Cálculo del volumen de arena

Asimismo, de la revisión al Anexo n.º 1 del Informe Técnico Sustentatorio SONP-JING-095-2017 (Apéndice n.º 29), aportado por la jefatura Ingeniería y Proyectos, se muestra el cálculo del volumen del área a rellenar con arena; no obstante, dicho cálculo no sustenta técnicamente cómo se determinó el largo, ancho y profundidad del área.

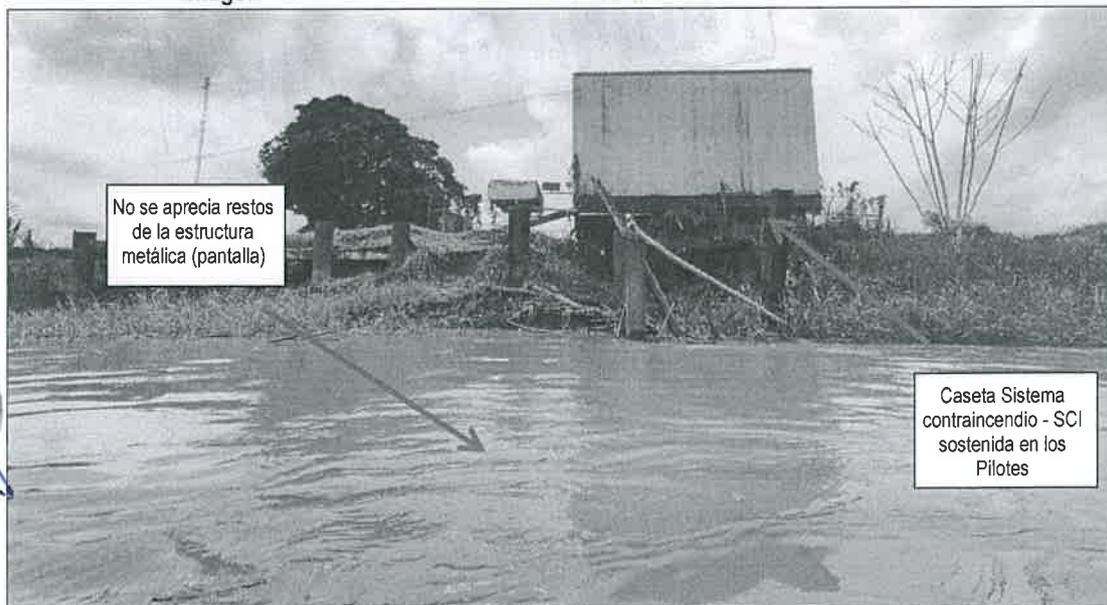
Imagen n.º 6

Imagen frontal de la caseta del sistema contra incendio de la Estación 1

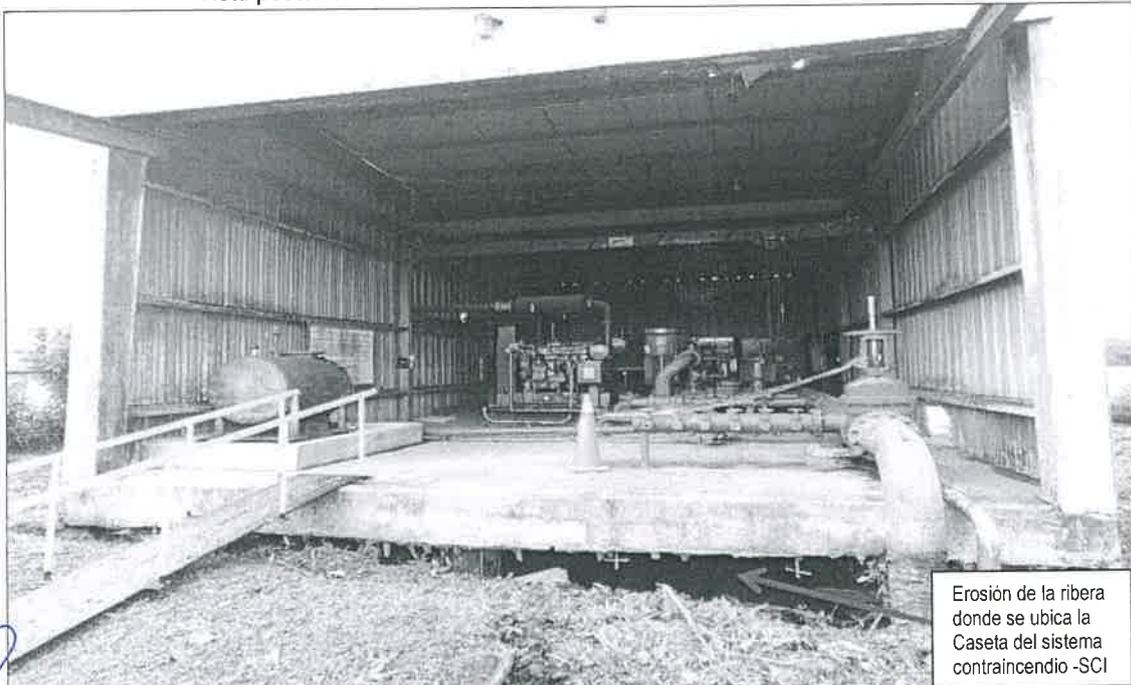
Imagen n.º 7

Vista posterior de la caseta del sistema contraincendio de la Estación 1

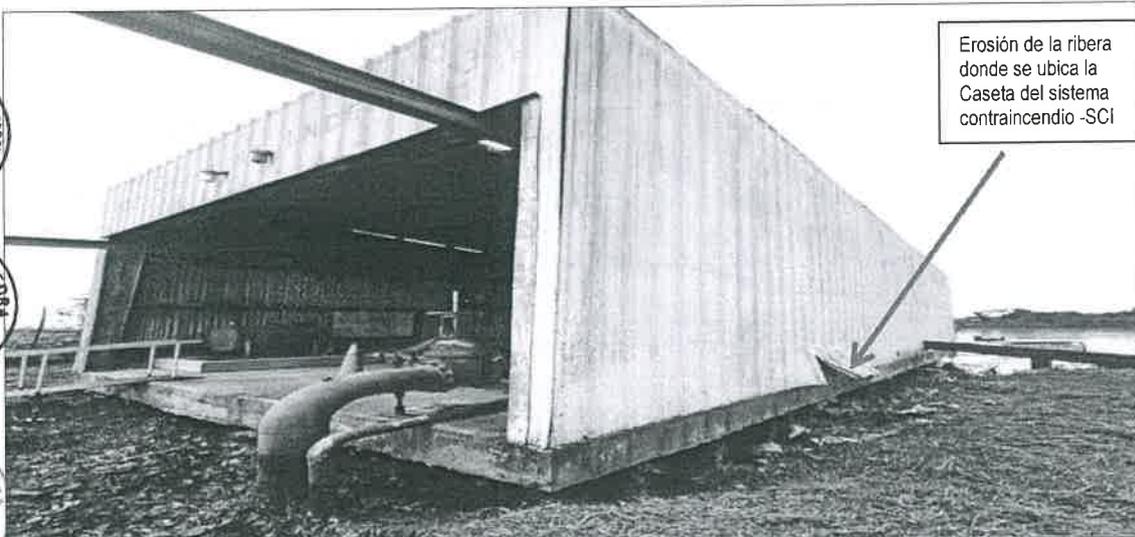
Imagen n.º 8

Vista lateral de la caseta del sistema contraincendio de la Estación 1
