**INFORME DE CONTROL ESPECÍFICO  
N° 022-2024-2-0393-SCE**

**“EJECUCIÓN DE POZO TUBULAR Y RECEPCIÓN DE LA  
OBRA: MEJORAMIENTO, AMPLIACIÓN DEL SISTEMA DE  
AGUA POTABLE E INSTALACIÓN DEL SISTEMA DE  
ALCANTARILLADO Y DISPOSICIÓN DE EXCRETAS EN LA  
LOCALIDAD DE CHOCLOCOCHA, PROVINCIA DE  
ACOBAMBA - HUANCAMELICA”**

**PERÍODO: 28 DE SETIEMBRE DE 2018 AL 8 DE JULIO DE 2021**

**22 DE JUNIO DE 2024**

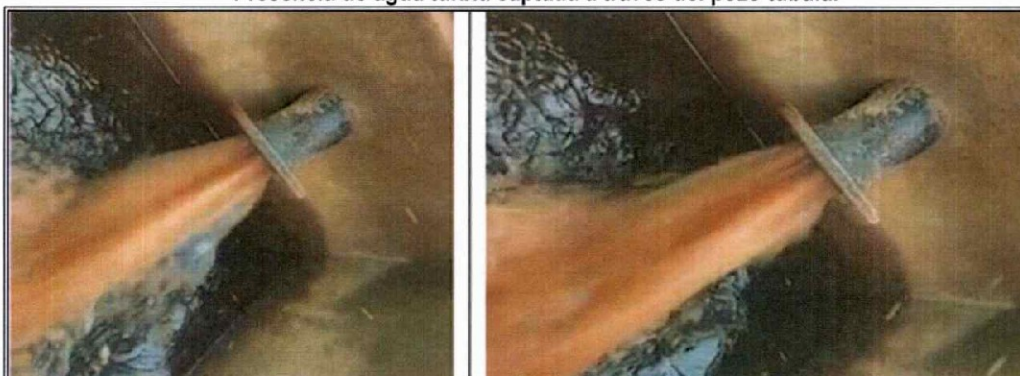
**Presencia de agua turbia captada a través del pozo tubular**

Se precisa que, durante la visita de inspección física a la Obra, realizada el 1, 2 y 3 de junio de 2022 (Apéndice n.º 99), se elaboró el "Acta de inspección física a la obra "Mejoramiento, ampliación del sistema de agua potable e instalación del sistema de alcantarillado y disposición de excretas de la localidad de Choclococha, provincia de Acobamba - Huancavelica"<sup>53</sup>, donde se advirtió el funcionamiento inadecuado del sistema de abastecimiento subterráneo toda vez que conforme se indicó en la mencionada acta "[...] el sistema de bombeo [...] se encuentra inoperativa debido a según comentarios del operador del JASS, que el agua que succiona sale con turbidez y de color marrón [...]".

Imágenes n.ºs 21 y 22: Se aprecia la salida del agua en la caja de rebose de la caseta de válvulas con una turbidez y de color marrón.

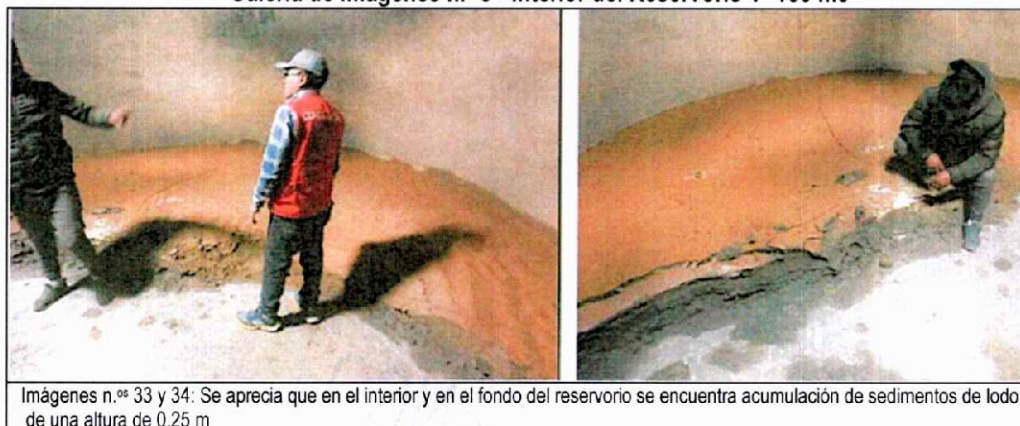
**Galería de Imágenes n.º 3 - Interior del Reservorio V=100 m<sup>3</sup>**

Lo señalado quedó evidenciado en las imágenes n.º 33 y n.º 34 de la referida acta en el cual se reveló la presencia de sedimento en el interior del reservorio.

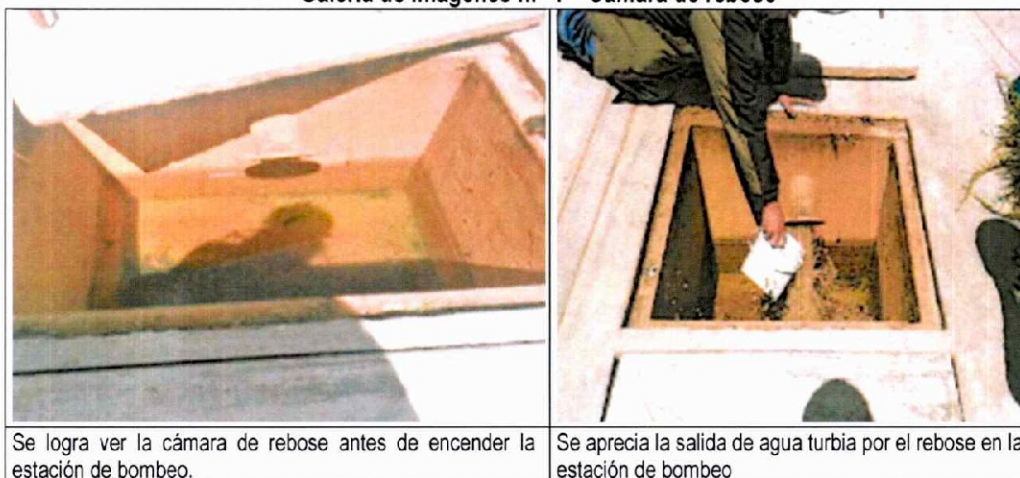
**Galería de Imágenes n.º 4 - Cámara de rebose**

Asimismo, de la visita realizada el 11 y 12 de agosto de 2022, se elaboró el "ACTA DE INSPECCIÓN A LA OBRA" de 20 de octubre de 2023<sup>54</sup> (Apéndice n.º 100), se verificó la salida de agua turbia de coloración oscura, a través de la tubería<sup>55</sup> conectada a la caja de rebose, estructura ubicada a lado de la caseta de válvulas. Lo señalado quedó evidenciado en la siguiente galería de imágenes.

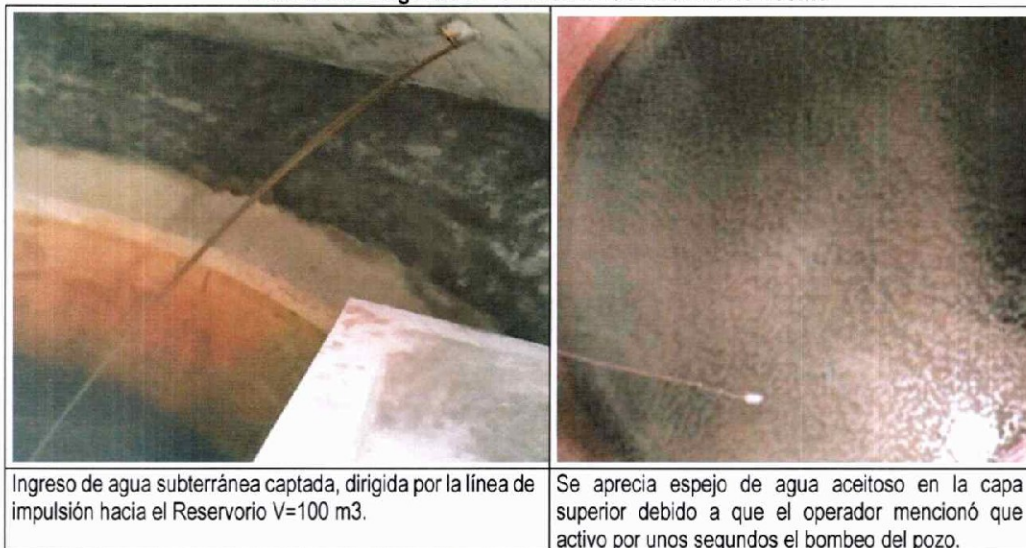
**Galería de Imágenes n.º 5 - Interior del reservorio 100m<sup>3</sup>**

También, lograron verificar el ingreso del agua turbia al interior del Reservorio V=100 m<sup>3</sup>, detallan lo siguiente: "[...] la misma que al acumularse en el fondo del reservorio se observa como los materiales suspendidos (sedimentos) empiezan a decantarse [...]". Lo mencionado se muestra a continuación:

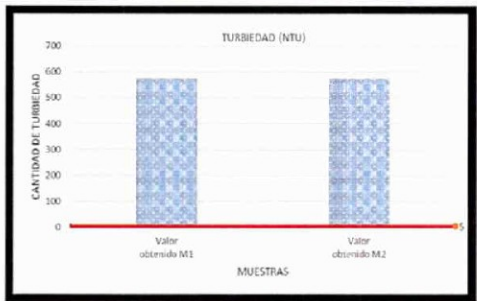
**Cuadro n.º 19**  
**Parámetro que sobrepasa el límite permitido**

| Parámetro evaluado | Valor obtenido | Límite máximo según ECA 2017 | Ilustración |
|---|---|---|---|
| Turbiedad UNT | M1: >576<br>M2: >576 | 5 UNT | |

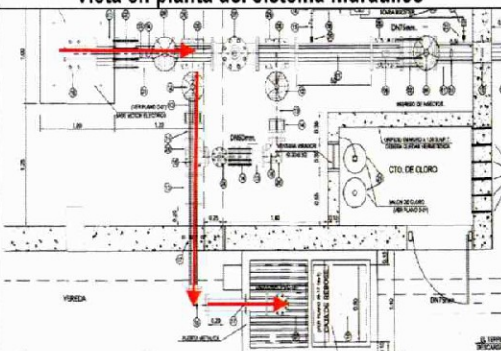
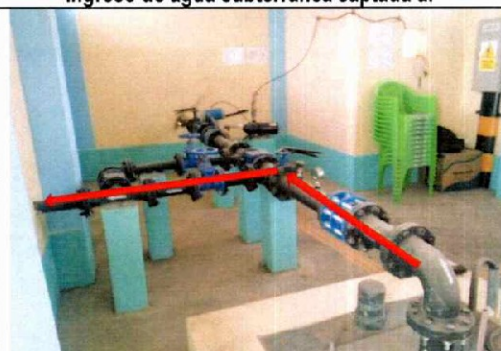
**Galería de Imágenes n.º 6 – Vista Interior de caseta de bombeo y cámara de rebose**

| <p><b>Fotografía n.º 1</b><br/><b>Vista en planta del sistema hidráulico</b></p> <p><b>Comentario:</b> flujo de agua salida hacia la caja de rebose.</p> | <p><b>Fotografía n.º 2</b><br/><b>Ingreso de agua subterránea captada al</b></p> <p><b>Comentario:</b> salida de agua subterránea captada, hacia la cámara de rebose.</p> |

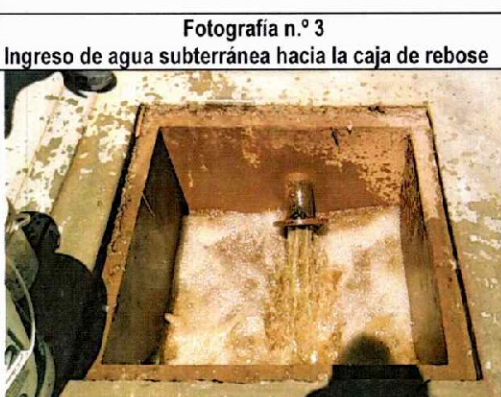
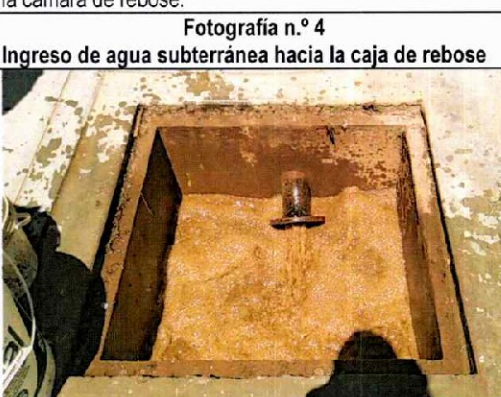
| <p><b>Fotografía n.º 3</b><br/><b>Ingreso de agua subterránea hacia la caja de rebose</b></p> <p><b>Comentario:</b> Ingreso de agua subterránea captada, hacia la cámara de rebose.</p> | <p><b>Fotografía n.º 4</b><br/><b>Ingreso de agua subterránea hacia la caja de rebose</b></p> <p><b>Comentario:</b> Ingreso de agua subterránea captada, hacia la cámara de rebose, presencia de agua con alta turbiedad.</p> |

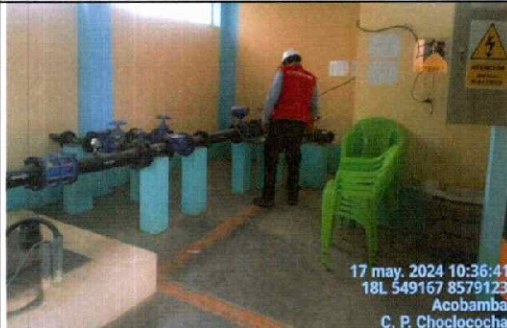
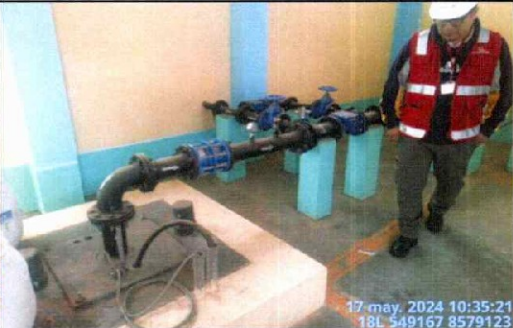
| Fotografía n.º 1 | Fotografía n.º 2 |

| Fotografía n.º 1 | Fotografía n.º 2 |
|---|---|
| <b>Comentario:</b> Verificación de equipamiento hidráulico de pozo tubular. | <b>Comentario:</b> Verificación sello sanitario de concreto en pozo tubular. |

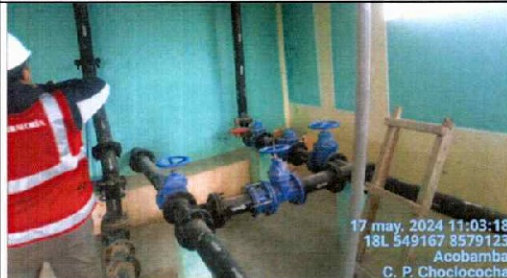
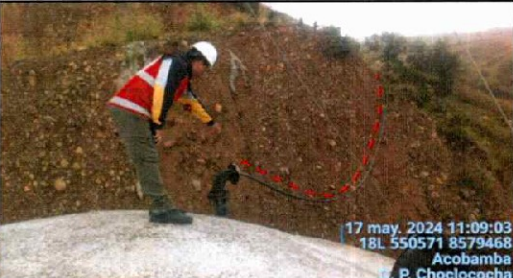
| Fotografía n.º 1 | Fotografía n.º 2 |
|---|---|
| Fotografía n.º 3 | Fotografía n.º 4 |

| Fotografía n.º 1 | Fotografía n.º 2 |
|---|---|
| <b>Comentario:</b> Vista interior de la caseta de válvulas, del reservorio de 100 m <sup>3</sup> . | <b>Comentario:</b> Ingreso de manguera por tubería de ventilación hacia el reservorio, que transporta agua de un manantial, el cual fue adaptado artesanalmente. |

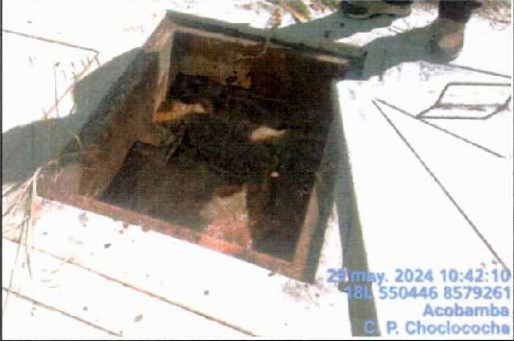
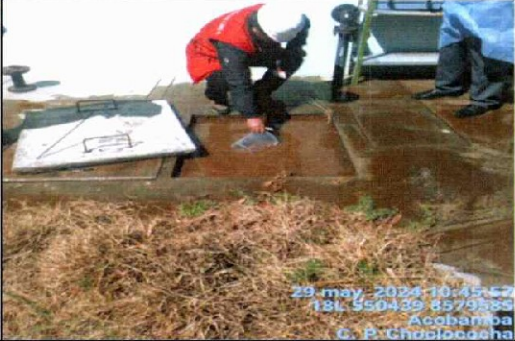
Galería de Imágenes n.º 8 – Caracterización de muestras de agua extraída de pozo tubular

| <p><b>Comentario:</b> Bombeo de agua con alto contenido de turbiedad al minuto de encendido la bomba.</p> | <p><b>Comentario:</b> Toma de muestras para su verificación al cabo de 1m y otra toma a los 15 minutos.</p> |

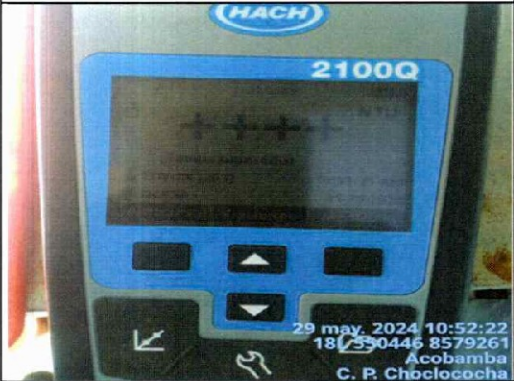
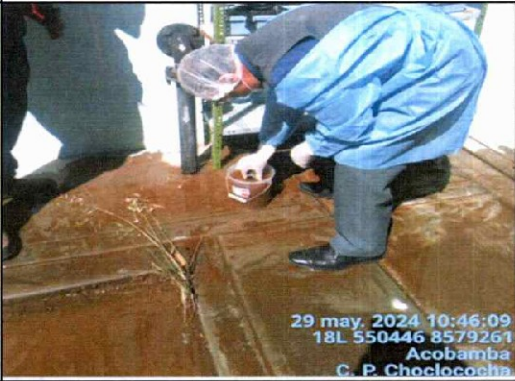
| <p><b>Comentario:</b> Resultado turbiedad "++++" que sobrepasa el límite de registro del Tubímetro portátil.</p> | <p><b>Comentario:</b> Toma de muestras para su verificación por parte del ingeniero Edwin Antonio Rodríguez Cueto de la Red de Salud Acobamba.</p> |
