INFORME DE CONTROL ESPECÍFICO
N° 056-2024-2-0397-SCE

SERVICIO DE CONTROL ESPECÍFICO A HECHOS CON
PRESUNTA IRREGULARIDAD
MUNICIPALIDAD PROVINCIAL DE TAYACAJA
PAMPAS – TAYACAJA – HUANCAVELICA

“EJECUCIÓN DE LA OBRA: CREACIÓN DEL SERVICIO DE
TERMINAL TERRESTRE EN LA LOCALIDAD DE PAMPAS,
DISTRITO DE PAMPAS, PROVINCIA DE TAYACAJA -
HUANCAVELICA”

PERÍODO: DEL 11 DE FEBRERO DE 2019 AL 16 DE DICIEMBRE DE 2022

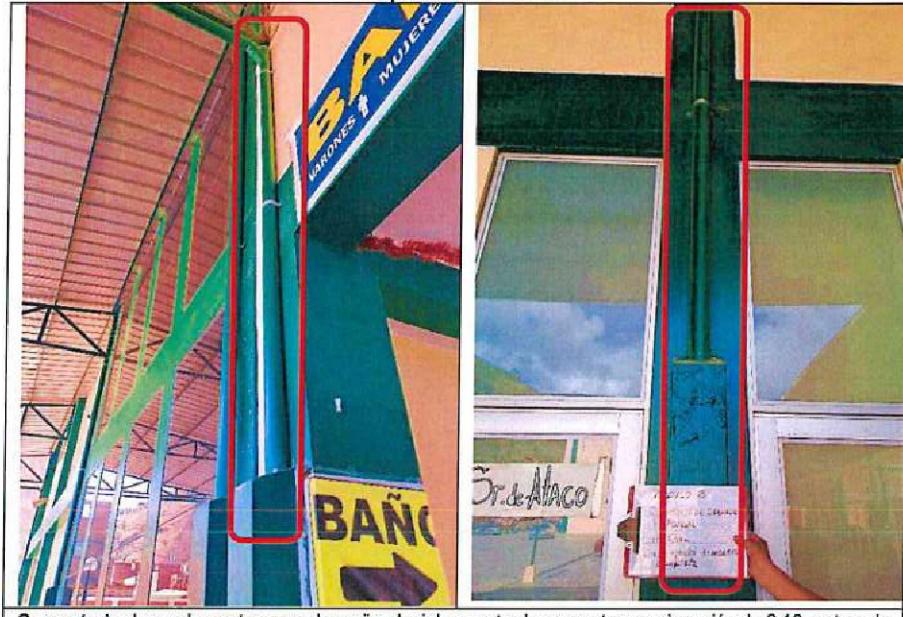
Comentario: Las columnetas para desagüe pluvial encontrada presenta una ejecución de 2,10 metros de altura, el advirtiendo que no guarda relación con la planilla de metrados donde precisa una ejecución de 6,30 metros de altura.

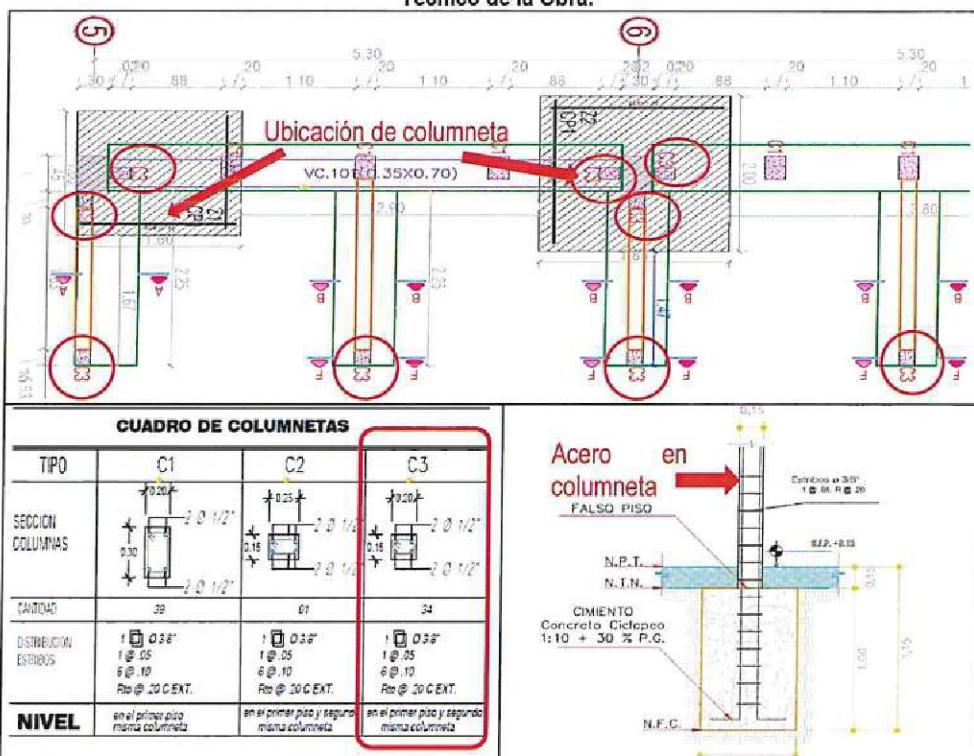
Comentario: La columneta CA-3 en muros divisorios de los stands presenta una ejecución de 3,15 metros de altura, el mismo que difiere del plano MD-E lámina 01 del Expediente Técnico de la Obra. Asimismo, no guarda relación con la planilla de metrados donde precisa una ejecución de 5,30 metros de altura.

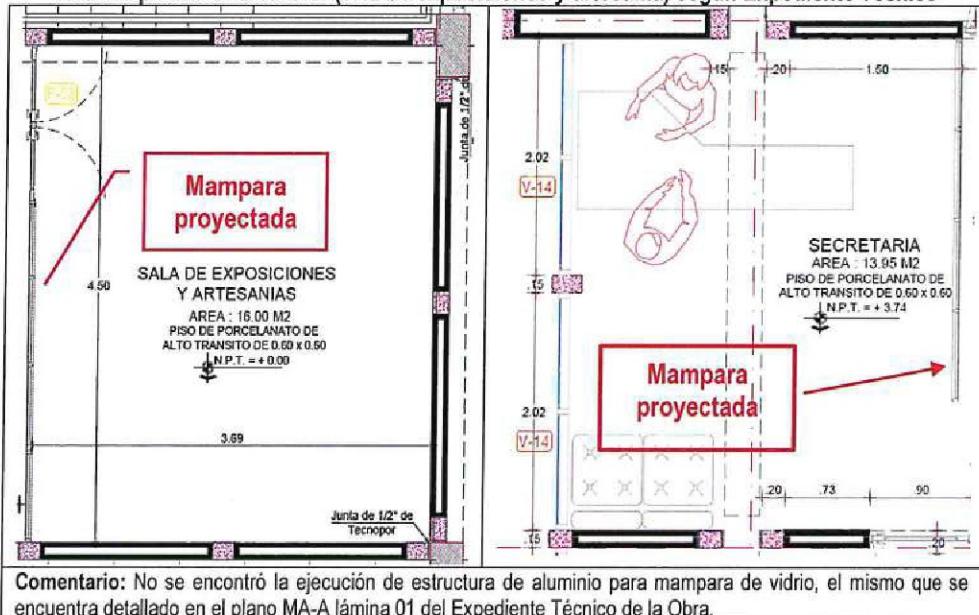
Comentario: No se encontró la ejecución de estructura de aluminio para mampara de vidrio, el mismo que se encuentra detallado en el plano MA-A lámina 01 del Expediente Técnico de la Obra.

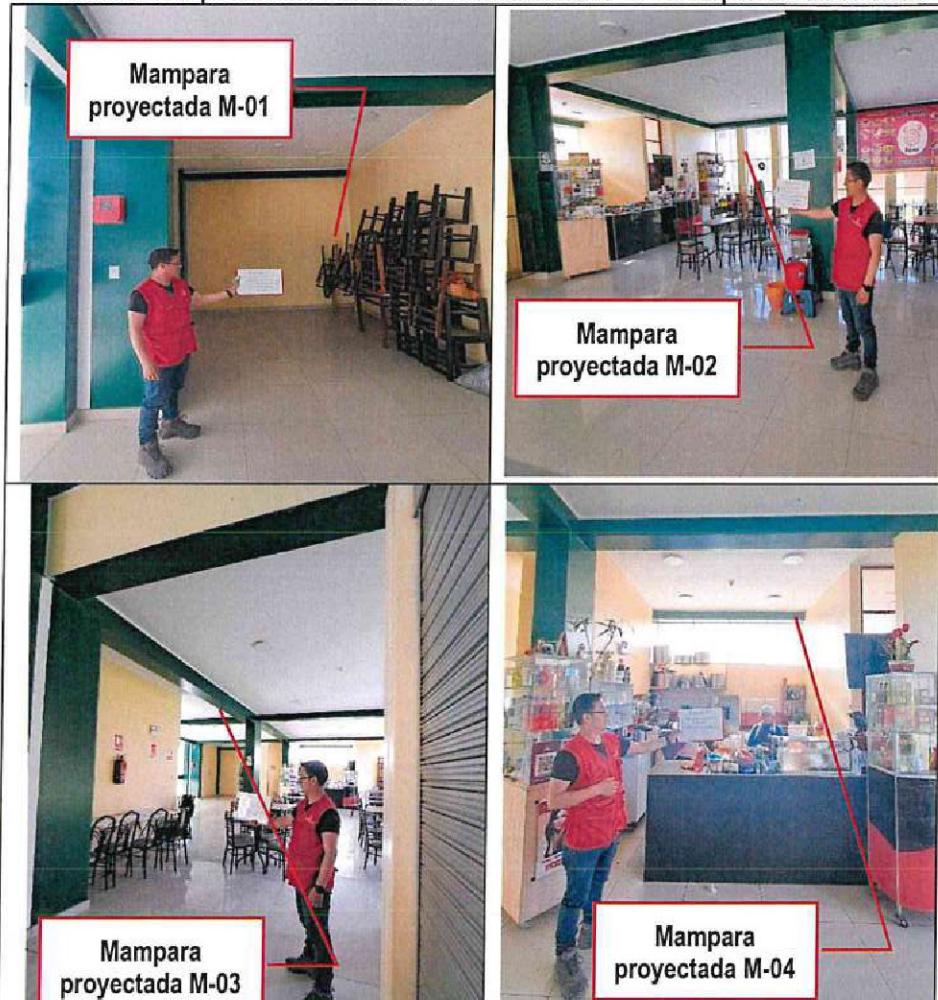
Comentario: No se encontró la ejecución de estructura de aluminio para mampara de vidrio en ambientes de cajero automático, cocina y cafetería, el mismo que se encuentra detallado en los planos MC-A lámina 01 del Expediente Técnico de la Obra (Apéndice n.º 4).

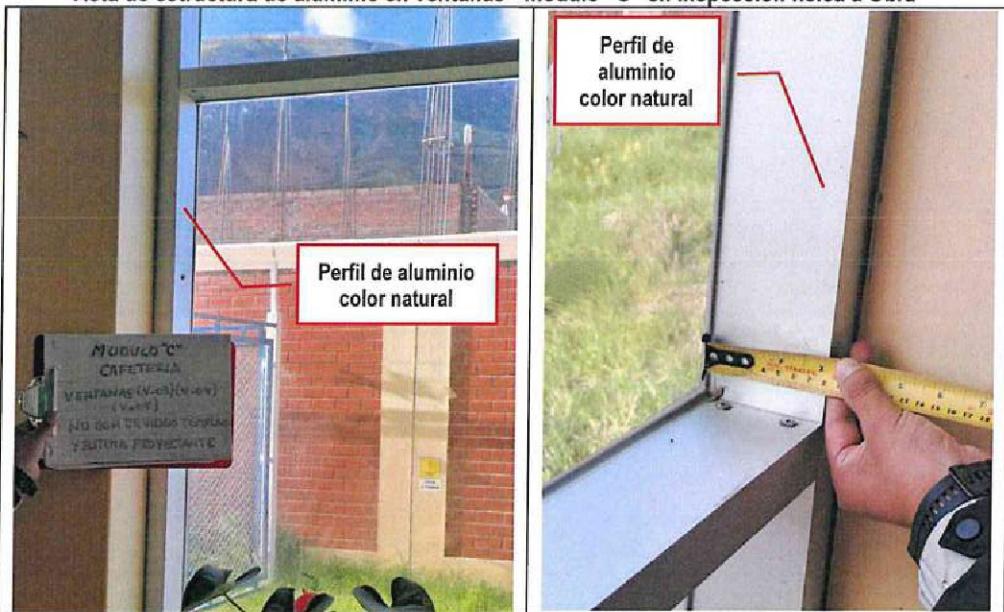
Comentario: Se encontró la ejecución de estructura de aluminio para ventanas de vidrio (V-01, V-02, V-03, V-04 y V-05) en ambientes de cocina, cafetería, SS.HH. y S.U.M., el mismo que se encuentra detallado en los planos MC-A lámina 01 y lámina 02 del Expediente Técnico de la Obra; sin embargo, los perfiles de aluminio no presentan recubrimiento con anticorrosivo.

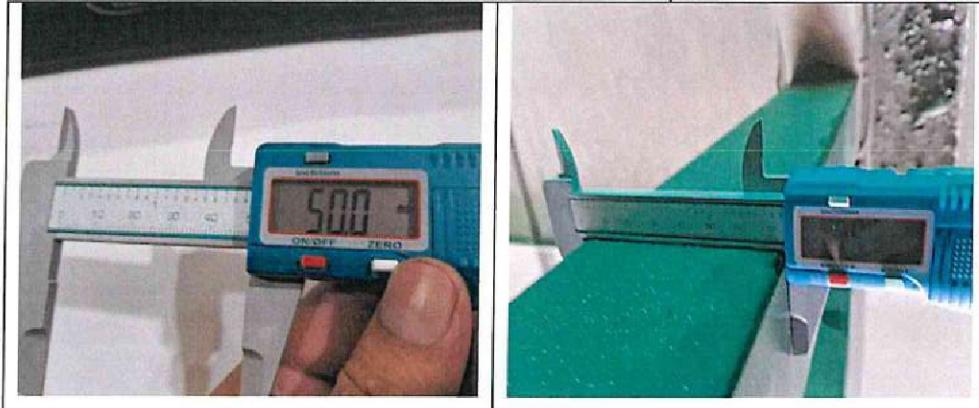
De las observaciones realizadas, se advirtió el uso de tubos rectangulares metálicos de 2"x3/4" cuando estuvo proyectado el uso de perfiles metálicos tipo "C" de 4"x2"x3 mm, frente a ello, el residente de obra conjuntamente con el especialista estructural no justificó la modificación realizada, hecho que se corroboró en el cuaderno de obra adjunta a las valorizaciones.

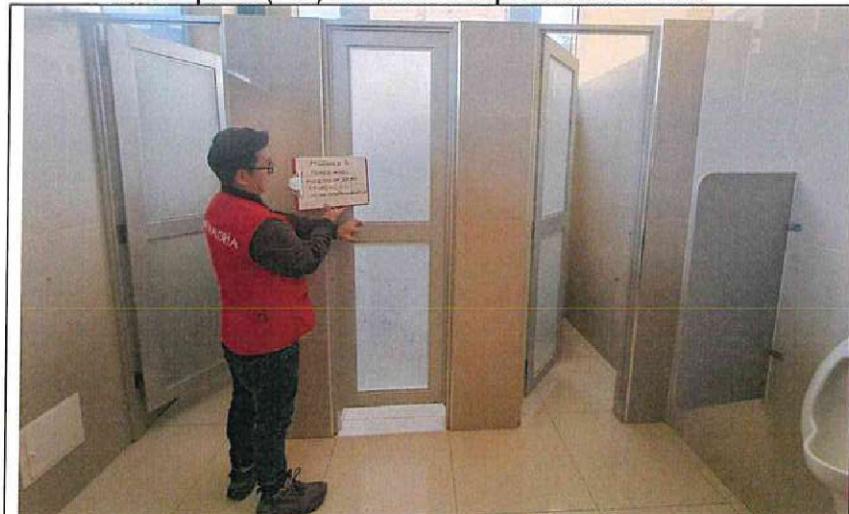
- ✓ Las puertas P-01 del Módulo "A", ubicadas en los servicios higiénicos, fueron planteadas para su instalación con puertas machihembradas tal como se detallada en líneas arriba, sin embargo, de la inspección física se advierte que estas fueron instaladas con puertas de aluminio y vidrios arenados (no templados), por lo que, se corroboró que la partida no fue ejecutada de acuerdo a lo señalado en el Expediente Técnico (**Apéndice n.º 4**), tal como se muestra a continuación:

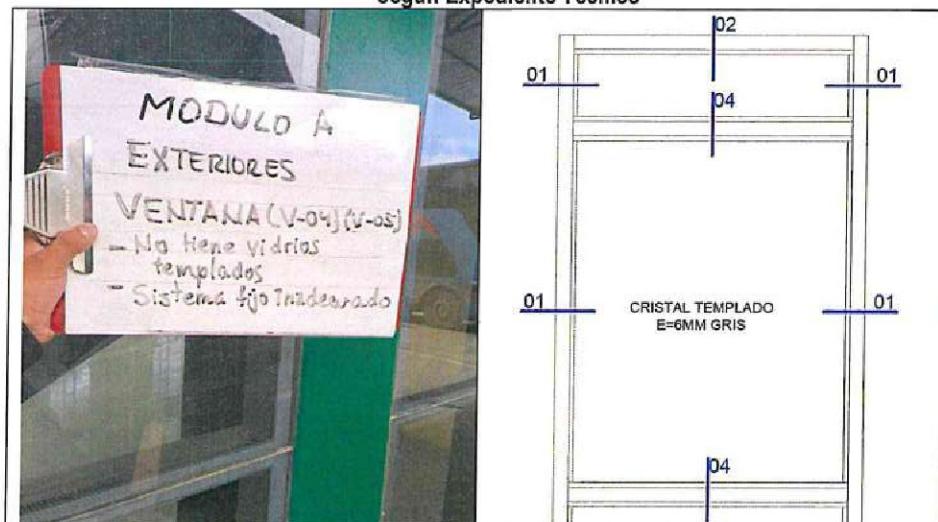
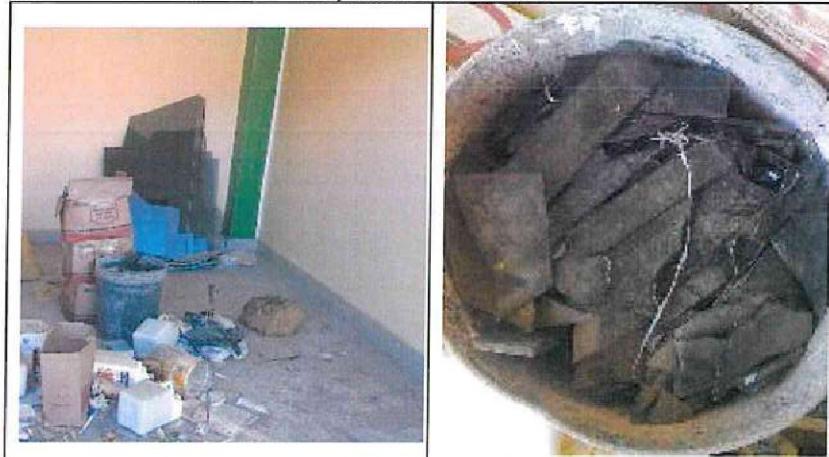
2. En la fachada del módulo "A" se observa ventanas fisuradas, en algunos casos se evidenció fisuras a nivel longitudinal, lo cual no es acorde a lo establecido en el numero 5.1: Vidrio templado (ANSI Z-97.1), donde menciona: "(...) Si se rompiera el vidrio templado se fragmenta en innumerables pedazos granulares pequeños y de bordes romos, que no causan daños al usuario (...). Del mismo modo en el numeral 23.3: comportamiento del vidrio en caso rotura, menciona: (...) El vidrio templado, presenta una resistencia al impacto 4 a 5 veces mayor que el vidrio primario o recocido, y en caso de rotura se desgrana en fragmentos pequeños que no presentan bordes cortantes. (...)", como se evidencia en el siguiente panel fotográfico:

Es importante precisar que, de acuerdo al numeral 23.3 comportamiento del vidrio en caso de rotura del RNE E.040, señala lo siguiente: "(...) Los vidrios templados tienen la propiedad que una vez procesados no pueden ser cortados puesto que adquieren propiedades de dureza y en caso de rotura se desgrana en fragmentos pequeños que no presentan bordes cortantes. (...)" sin embargo, se encontró restos de vidrios cortados con presencia de esquinas anguladas producto de cortes realizados, del mismo modo se encontró paneles de vidrios rotos las cuales no se desgranaron en fragmentos pequeños, notando que los vidrios utilizados son de característica primaria (crudo); por lo que, se advierte que los vidrios instalados en las ventanas del Módulo "A" no son templados.

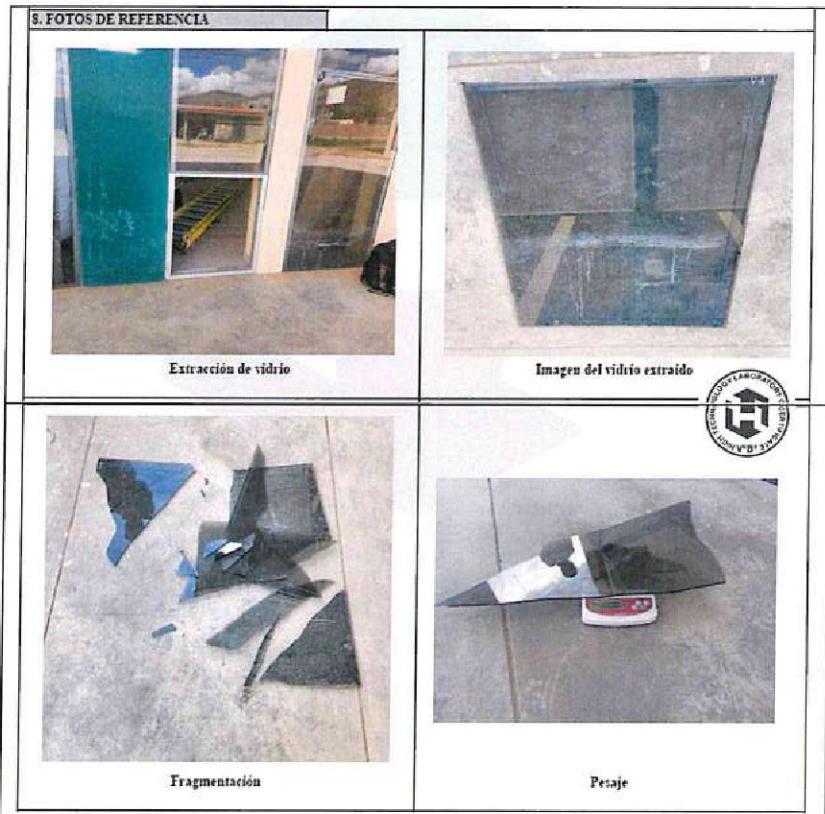
5. Mediante el informe técnico - Contratación del servicio de ensayos de fragmentación de vidrios de la obra "Creación del servicio del terminal terrestre en la localidad de pampas, distrito de Pampas, provincia de Tayacaja – Huancavelica" para el Órgano de Control Institucional de la Municipalidad Provincial de Tayacaja, remitido mediante carta n.^o 001-2024 de 7 de mayo de 2024 (**Apéndice n.^o 106**) por la empresa Hihg Technology Laboratory Certificate S.A.C., se realizó el ensayo de fragmentación en vidrio plano, corroborando con el informe de ensayo n.^o IE-0160-2024 de 6 de mayo de 2024 (**Apéndice n.^o 106**) que el peso de 7 fragmentos (**2 324 gramos**) supera el peso requerido por la norma ANSI Z97.1 (**97.08 gramos**), lo cual es un indicador que el vidrio no es templado.

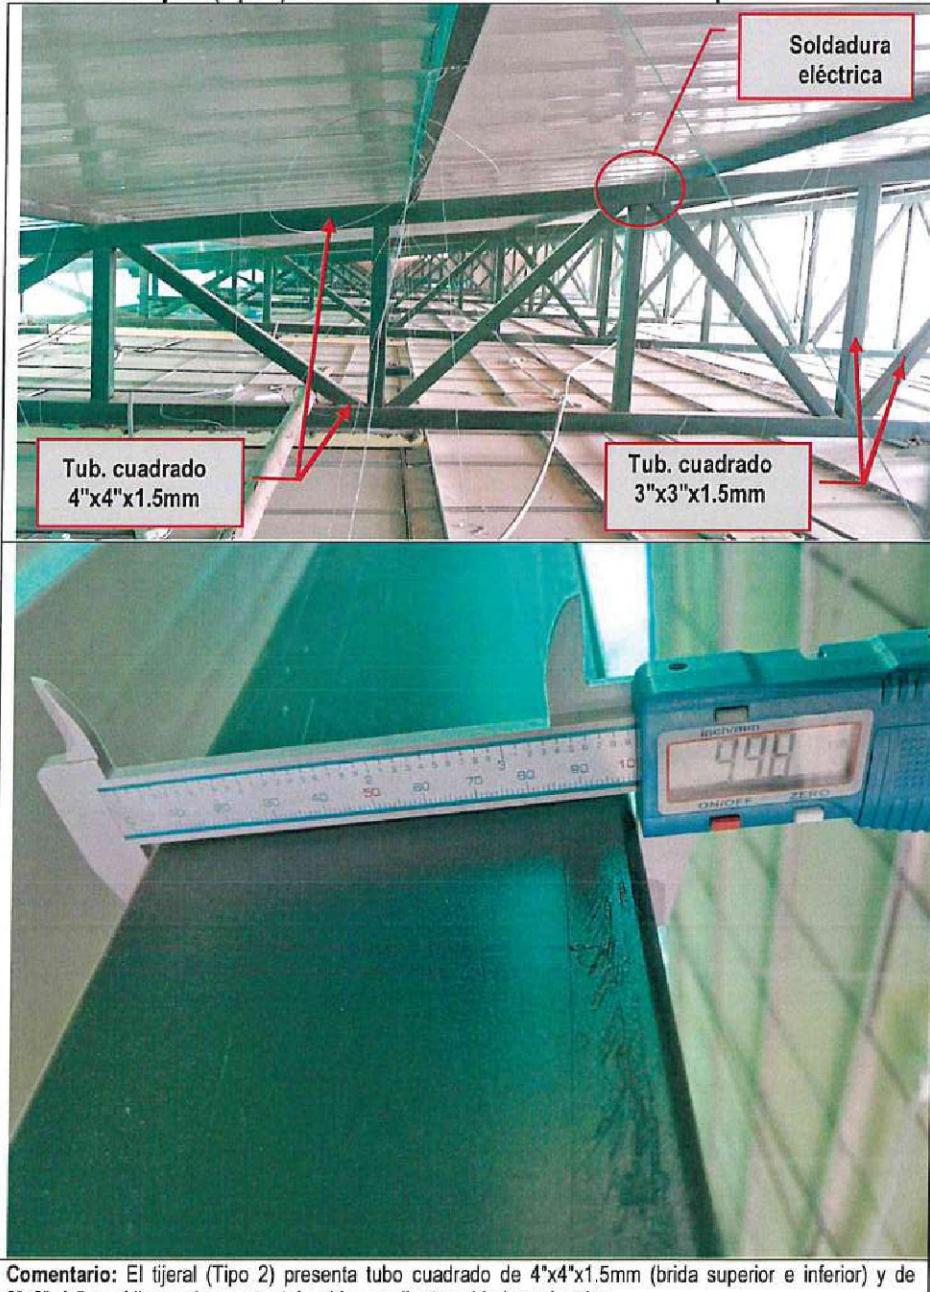
Comentario: El tijeral (Tipo 2) presenta tubo cuadrado de 4"x4"x1.5mm (brida superior e inferior) y de 3"x3"x1.5mm (diagonal y montante) unidos mediante soldadura eléctrica.

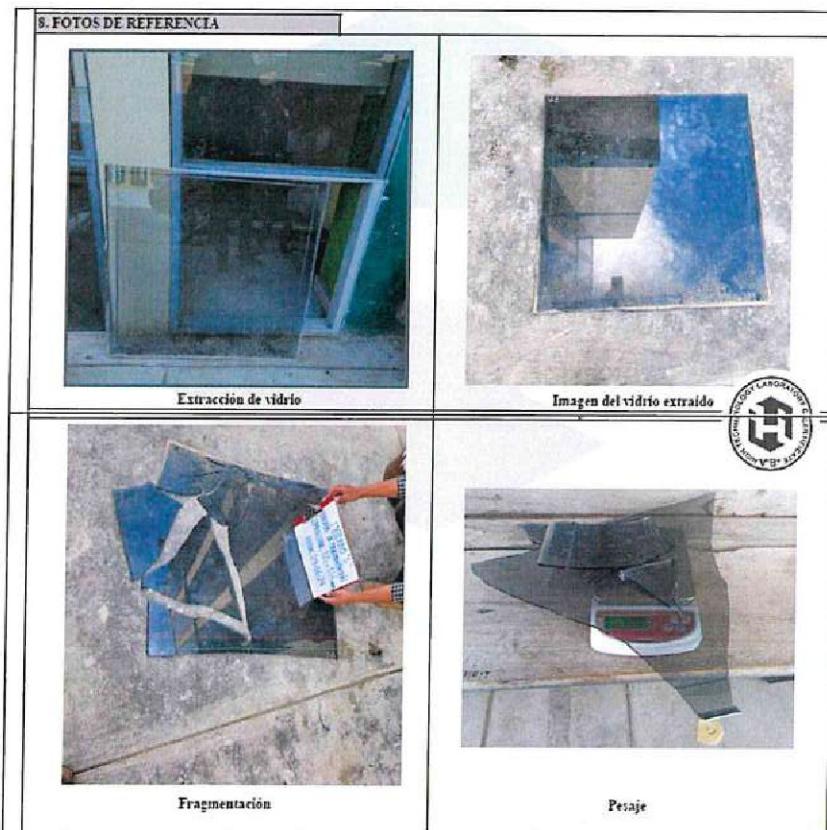
3. Mediante el informe técnico - Contratación del servicio de ensayos de fragmentación de vidrios de la obra "Creación del servicio del terminal terrestre en la localidad de pampas, distrito de pampas, provincia de Tayacaja – Huancavelica" para el Órgano de Control Institucional de la Municipalidad Provincial de Tayacaja, remitido mediante carta n.º 001-2024 de 7 de mayo de 2024 (**Apéndice n.º 106**) por la empresa Hiig Technology Laboratory Certificate S.A.C., se realizó el ensayo de fragmentación en vidrio plano, corroborando con el informe de ensayo n.º IE-0164-2024 de 6 de mayo de 2024 (**Apéndice n.º 106**), que el peso de 8 fragmentos (**1 882 gramos**) supera el peso requerido por la norma ANSI Z97.1 (**97,08 gramos**), lo cual es un indicador que el vidrio no es templado.
