INFORME DE CONTROL ESPECÍFICO
N° 033-2023-2-0414-SCE

SERVICIO DE CONTROL ESPECÍFICO A HECHOS CON
PRESUNTA IRREGULARIDAD A
MUNICIPALIDAD PROVINCIAL DE SATIPO
SATIPO-SATIPO-JUNÍN

"PROCESO DE CONTRATACIÓN Y EJECUCION DEL SERVICIO DE
MANTENIMIENTO PERIÓDICO Y RUTINARIO DE LOS TRAMOS
(SEGÚN CÓDIGO DE RUTA R120693, R1206234, R1206233 Y
R1206231) DE LOS CAMINOS VECINALES DEL DISTRITO DE
SATIPO Y MAZAMARI, PROVINCIA DE SATIPO,
DEPARTAMENTO DE JUNÍN"

14 DE DICIEMBRE DE 2023

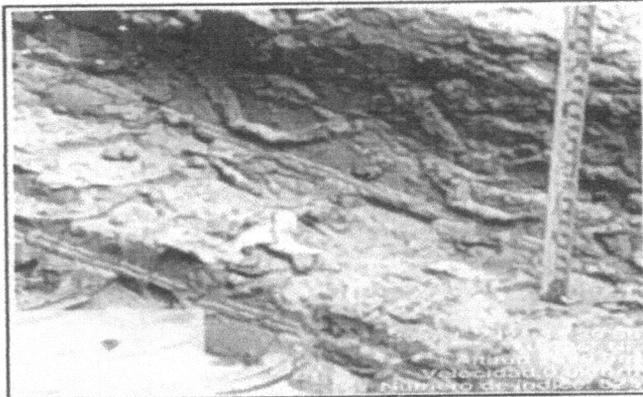
SE APRECIA EL AHUELLAMIENTO POR FALTA DE COMPACTACION

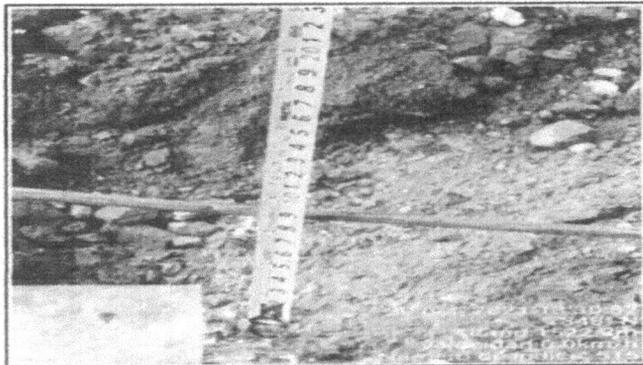
MATERIAL SUELTO Y NO TIENE EL ESPESOR DE DISEÑO

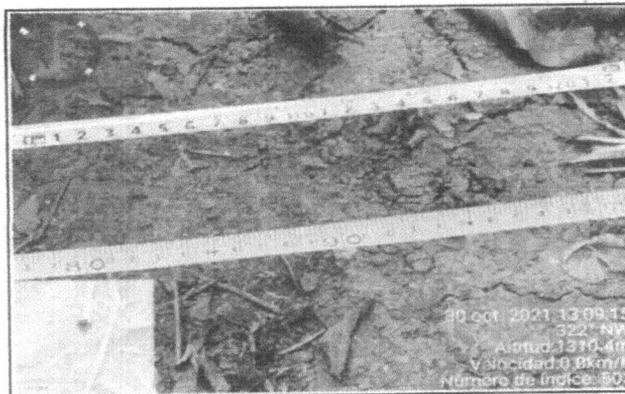
NO SE ESTA RECOMPONENDO EN TODO EL ANCHO DE LA CALZADA EL MATERIAL DE AFIRMADO ANCHIO PROMEDIO 4.00 ML.

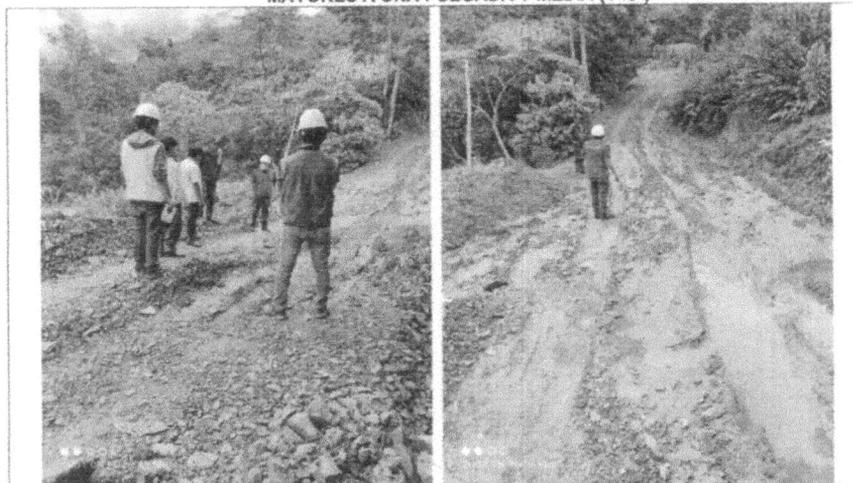
IMÁGENES N°S 13 Y 14
MATERIAL GRANULAR EN COMPOSICIÓN DEL AFIRMADO CON PARTÍCULAS
MAYORES A UNA PULGADA Y MEDIA (1 ½")

Km 2+350 KM 2+200 del tramo Viña del Mar, se aprecia que el material granular solo fue tendido en la vía de afirmado, y presenta piedras mayores a una pulgada y media

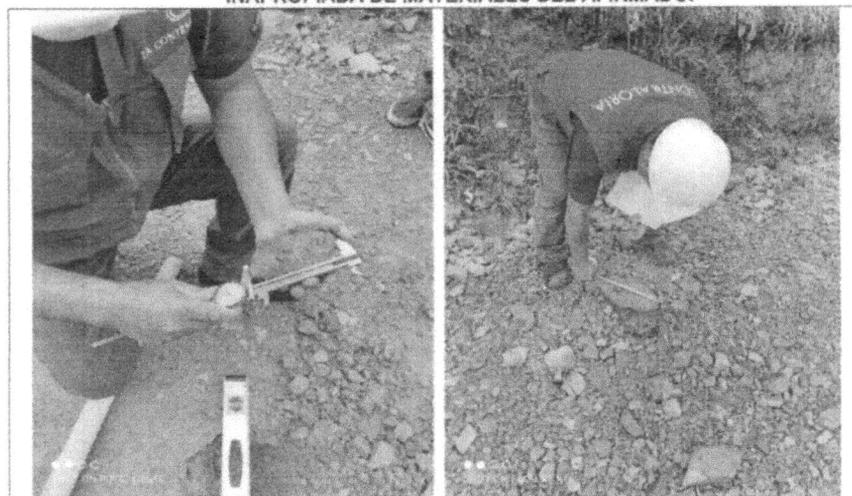
IMÁGENES N°S 6 Y 7
PRESENCIA DE PIEDRA DE 10 CM ADVIERTE UNA COMBINACIÓN Y DOSIFICACIÓN
INAPROPIADA DE MATERIALES DEL AFIRMADO.

Piedra en el lado derecho de la vía tiene una dimensión de 100 mm x 70 mm (10 cm x 7 cm) en la progresiva km 2+500 del tramo Sanibeni, siendo el tamaño máximo deseable de material 25 mm (1")²⁷
