**INFORME DE CONTROL ESPECÍFICO**  
**N° 034-2023-2-0414-SCE**

**"EJECUCIÓN DEL SERVICIO DE MANTENIMIENTO PERIÓDICO Y  
ROUTINARIO DE LOS TRAMOS (SEGÚN CÓDIGOS DE RUTA  
R1206143, R1206141, R1206142, R1206145, R1206144, R1206147 Y  
R1206136) DE LOS CAMINOS VECINALES DEL DISTRITO DE  
LLAYLLA, PROVINCIA DE SATIPO, DEPARTAMENTO DE JUNÍN"**

1 DE JULIO DE 2020 AL 31 DE MAYO DE 2021

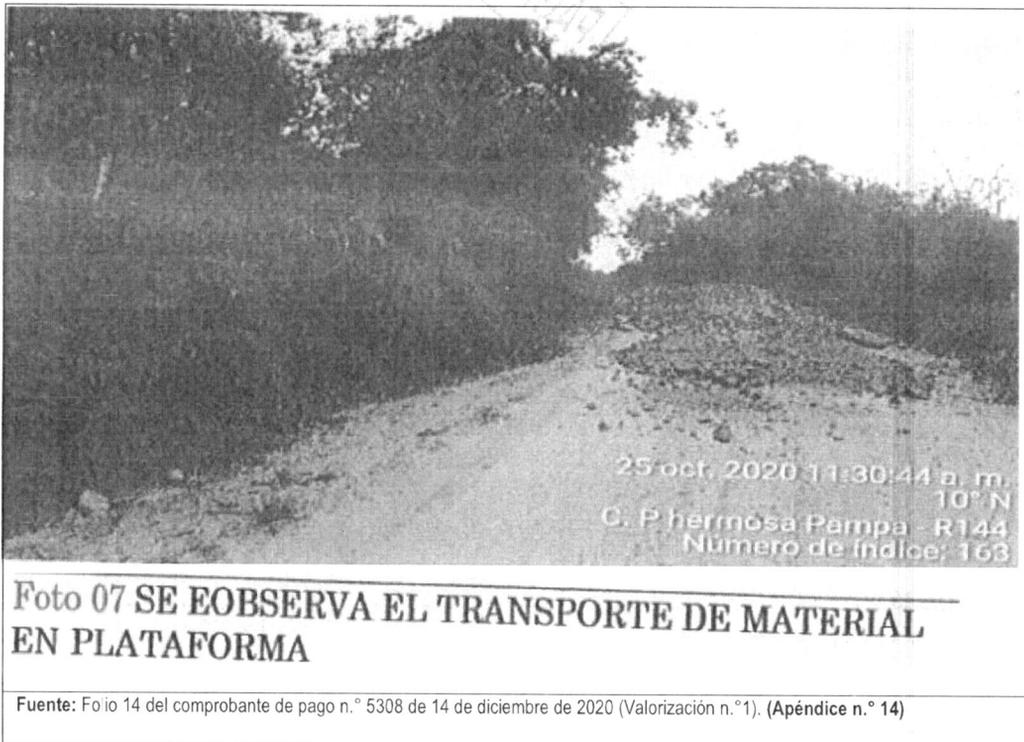
Imagen n.º 7

Asimismo, se puede observar el uso de material granular con piedras mayores a dos 2" pulgadas, tal como se muestra en las siguientes imágenes:

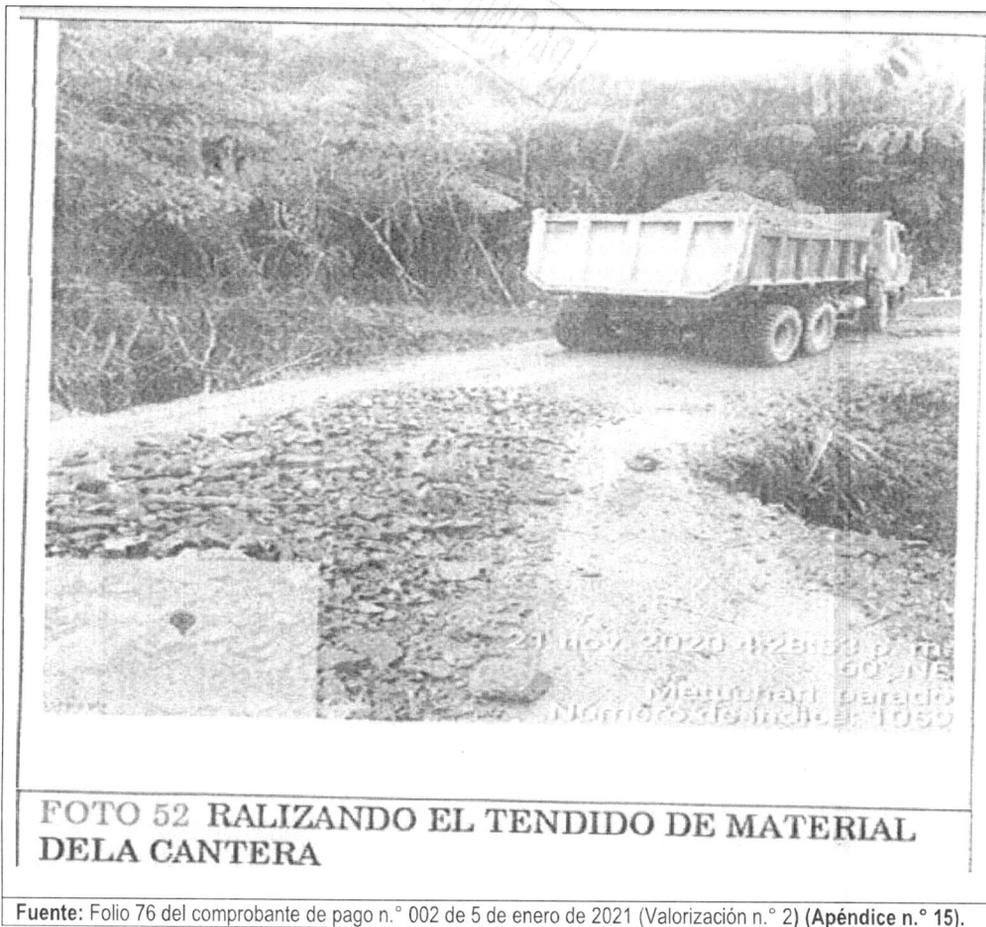
**Imagen n.º 10**

También indicar que, en la sección 6.2 panel fotográfico de la valorización n.º 2 (Apéndice n.º 15), se puede observar el uso de material granular con piedras mayores a dos 2" pulgadas, tal como se muestra en las siguientes imágenes:

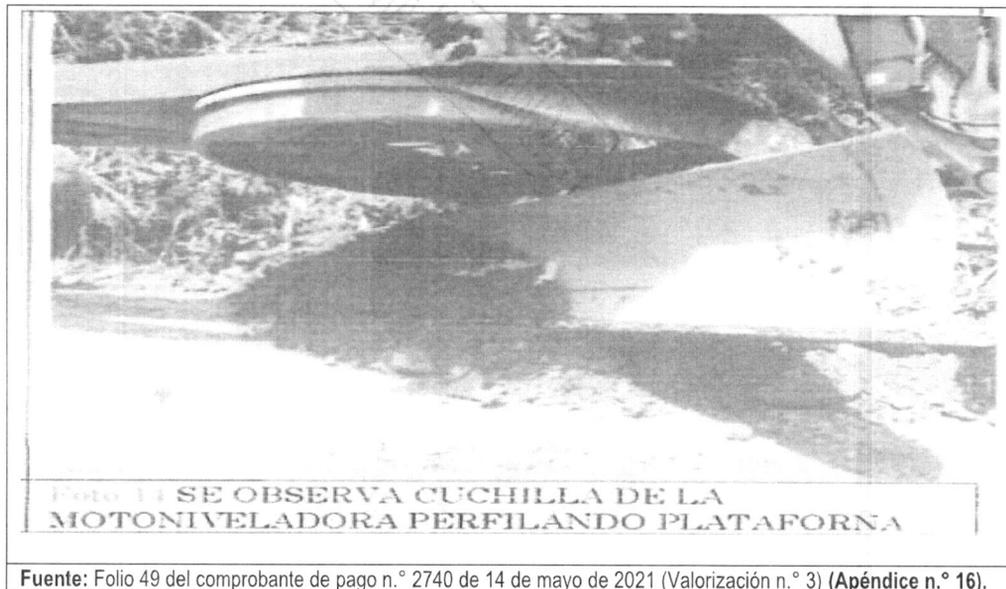
Imagen n.° 12

Asimismo, en la sección 6.2 Panel fotográfico de la valorización (Apéndice n.° 16), se puede observar el uso de material granular con piedras mayores a dos 2" pulgadas, tal como se muestra en la siguiente imagen:

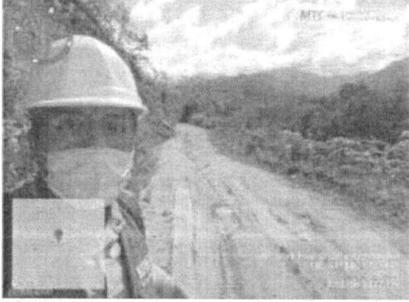
<p>FOTO N°08: Debido al presencia de ahuellamiento se produjo baches</p> </div> <div style="text-align: center;">

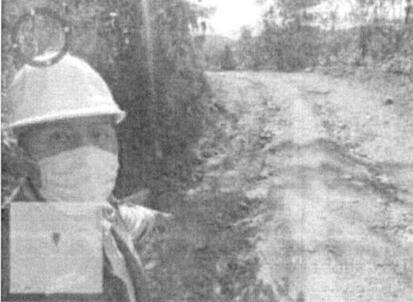
<p>FOTO N°09: Se observa la falta de conformación de afirmado</p> </div> </div> <div style="display: flex; justify-content: space-around; margin-top: 20px;"> <div style="text-align: center;">

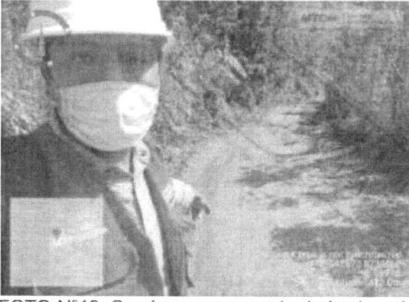
<p>FOTO N°10: Se observa presencia de baches de gran longitud</p> </div> <div style="text-align: center;">

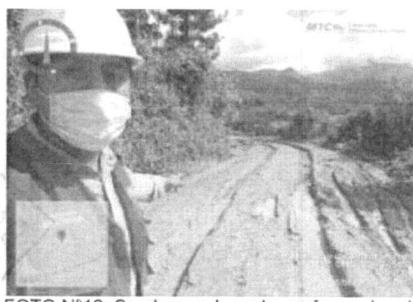
<p>FOTO N°12: Se observa la mala conformación de afirmado el cual es necesario su retiro y conformar de nuevo</p> </div> </div> <div style="display: flex; justify-content: space-around; margin-top: 20px;"> <div style="text-align: center;">

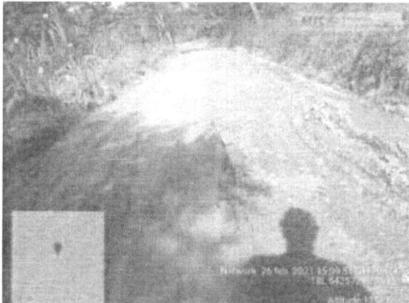
<p>FOTO N°17: Se observa que debido a la falta de compactación se produjo un bache</p> </div> <div style="text-align: center;">

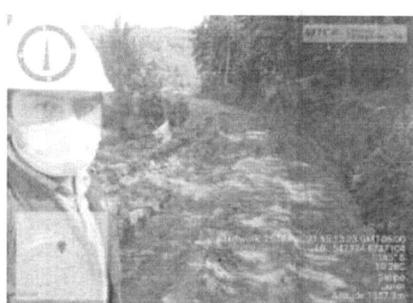
<p>FOTO N°18: Se observa la falta de conformación del afirmado</p> </div> </div> <p>Oficio n.º 692-2021-MTC/21. JUN de 31 de agosto de 2021 (Apéndice n.º 10).          "(...)          Fecha de visita 20-08-2021          Desde la progresiva 03+000 hacia 04+000 aún no se ha intervenido a nivel de conformación de afirmado. A lo largo del tramo intervenido a nivel de conformación de afirmado se observó deficiencias tales como: falta de uniformidad entre material grueso y fino, falta de bombeo y peraltes sobre la calzada, (...) falta de espesor de la carpeta de afirmado según el plan de trabajo, material pasante mayor a 2", material excedente no retirado de los lados de la vía (...)"</p> <p>Oficio n.º 1045-2021-MTC/21. JUN de 29 de diciembre de 2021. (Apéndice n.º 12).          "(...)          Fecha de visita 26-10-2021          Desde la progresiva 03+000 aún no se ha intervenido a nivel de conformación de la carpeta de afirmado (...)"</p>

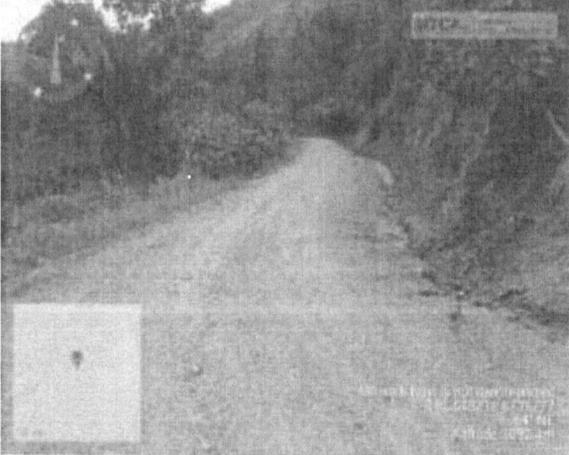
<p><b>FOTO N°33: se observa la falta de uniformidad en el material de afirmado</b></p> <p>Oficio n.º 692-2021-MTC/21.JUN de 31 de agosto de 2021 (Apéndice n.º 10). “(…) Fecha de visita 20-08-2021 (…) Se observa que, debido al desgaste de la carpeta de afirmado, se visualizan material pasante mayor a 2” (…)”</p>
<p>Tramo 6 CP Mentushari – CP. Alto Santa Clara</p>	<p>Oficio n.º 106-2021-MTC/21.JUN de 12 de marzo de 2021 (Apéndice n.º 9). “(…) <u>5. CONCLUSIONES</u> (…) Fecha de visita 26-02-2021 (…) Hacia la parte inicial del tramo intervenido (CP. Mentushari) se observa ahuellamiento y encalaminado de la carpeta de afirmado. A lo largo del tramo se observa ahuellamiento falta de uniformidad en cuanto al material afirmado, siendo necesario batir más y que mezclen más el material fino y granular. (…)”</p> <p><u>6 RECOMENDACIONES</u> (…) 6.4 Mejorar los lugares de los tramos observados que presentan ahuellamientos, acolchonamientos y material pasante mayor a 2” de la carpeta de afirmado (…)</p> <p style="text-align: center;"><u>PANEL FOTOGRÁFICO (TRAMO 6)</u> Fecha de visita 26-02-2021</p>

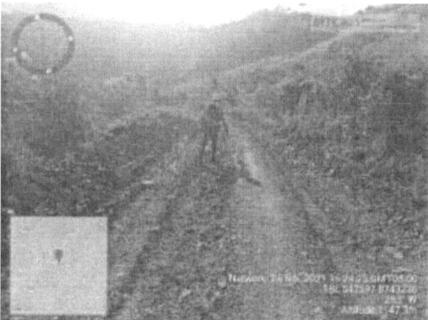
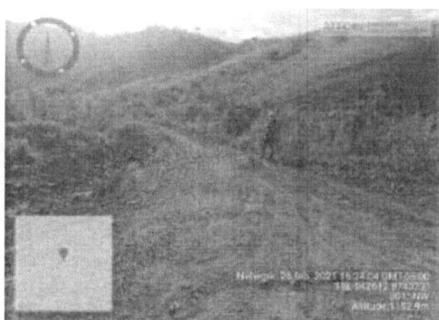
<p><b>FOTO N°37: se observa la falta de conformación del afirmado en la vía</b></p> <p><b>FOTO N°38: se observa la falta de conformación del afirmado en la vía</b></p>

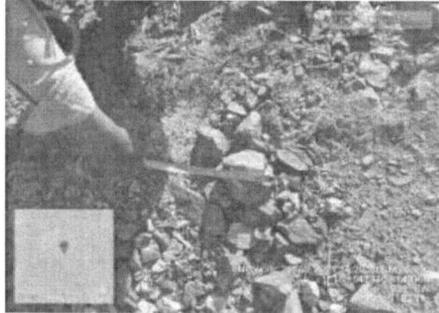
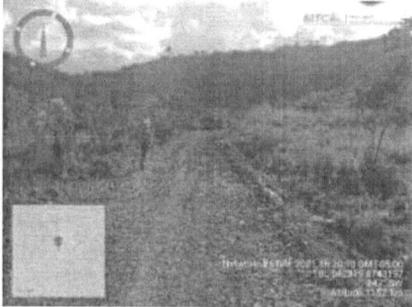
<p>FOTO N°40: Se observa material pasante mayor a 2" en la carpeta de afirmado</p> <p>FOTO N°41: se observa la falta de conformación del afirmado en la vía</p>
	<p>Oficio n.º 692-2021-MTC/21.JUN de 31 de agosto de 2021 (Apéndice n.º 10).                      (...) <i>Fecha de visita 20-08-2021</i>                      Se observa la intervención de conformación de afirmado desde la progresiva 00+000 hasta 01+900 aproximadamente, siendo un kilometraje de 1.699 donde aún no se ha conformado el afirmado. Se observó material pasante mayor a 2", (...), falta de uniformidad de material grueso y fino, falta de espesor de carpeta de afirmado según el plan de trabajo (se encontró y verifiqué en lugares de hasta 5cm, de carpeta de afirmado)"</p>
	<p>Oficio n.º 835-2021-MTC/21.JUN de 28 de octubre de 2021. (Apéndice n.º 11).                      (...) <i>Fecha de visita 19-10-2021</i>                      (...) desde la progresiva 02+000 hacia la parte final se observa en varios lugares que no cumple el espesor de 15 cm de afirmado, según plan de trabajo, donde se evidencio espesores mínimos de hasta 5 cm"</p>

<p>Oficio n.º 1045-2021-MTC/21.JUN de 29 de diciembre de 2021 (Apéndice n.º 12).                      (...) <i>Fecha de visita 26-10-2021</i>                      (...) Realizar el mejoramiento de la conformación de afirmado, cumpliendo con el bombeo, material pasante menor a 2", espesor de 15 cm, entre otros a fin de cumplir con las especificaciones según plan de trabajo a lo largo de todo el tramo"</p>
	<p>Oficio n.º 1071-2021-MTC/21.JUN de 31 de diciembre de 2021 (Apéndice n.º 13).                      (...) <i>Fecha de visita 02-12-2021</i>                      Aún no se absuelve las observaciones realizadas en la visita de monitoreo con fecha 26-10-2010, tales como espesor mínimo de 15 cm. De afirmado, material pasante a 2" (...)                      La visita de monitoreo se realizó en presencia del residente e inspector a cargo del servicio de mantenimiento periódico"</p>

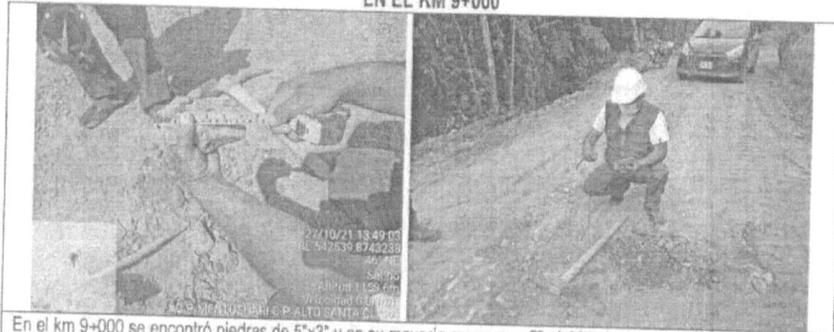
**IMAGEN N° 6**  
**MATERIAL GRANULAR DE LA CAPA DE AFIRMADO QUE PRESENTA TAMAÑOS MAYORES 5"x3" EN EL KM 9+000**

En el km 9+000 se encontró piedras de 5"x3" y en su mayoría menores a 2", debiendo de existir piedras menores a 1".

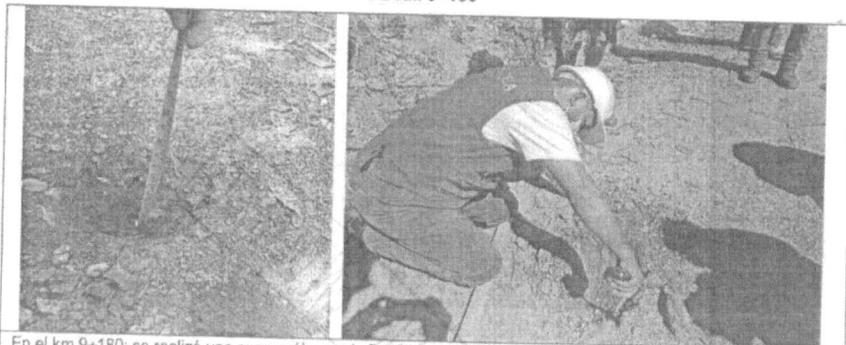
**IMAGEN N° 7**  
**MATERIAL GRANULAR DE LA CAPA DE AFIRMADO QUE PRESENTA PIEDRAS DE 5" X 7" y 4" EN EL KM 9+180**

En el km 9+180: se realizó una excavación en el afirmado, encontrándose piedras de 5" x 7" y 4" de espesor y en su mayoría piedras mayores a 3", debiendo de existir piedras menores a 1".

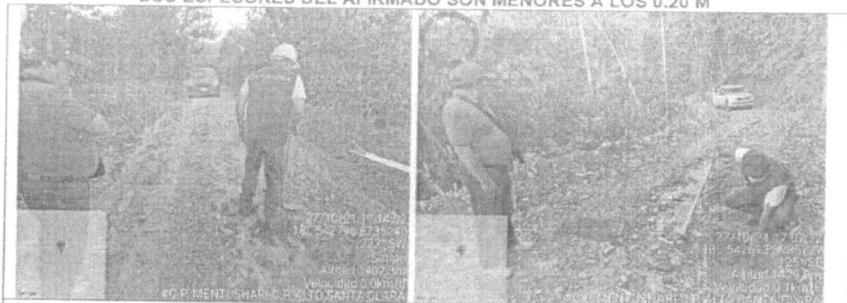
**IMAGEN N° 9**  
**LOS ESPESORES DEL AFIRMADO SON MENORES A LOS 0.20 M**

Las vistas fotográficas de izquierda a derecha detallan los espesores: km 5+000 (espesor = 0,06 m); km 8+800 (espesor= 0,06 m) y km 9+000 (espesor = 0.14 m), debiendo de tener un espesor de 0,20 m, conforme al Expediente técnico.

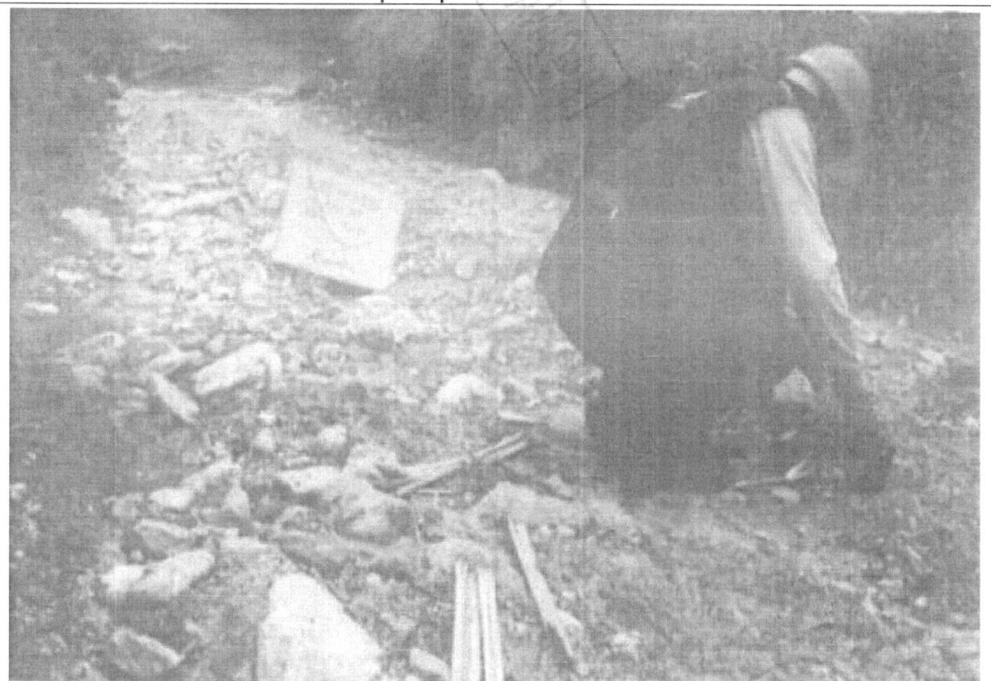
**Fotografía n.º 1**  
**Gravas que superaban el tamaño máximo**

**Gravas (piedras) desde 2º Distrito de Llaylla –Código R1206141 – Sub tramos: CP. Tupac – Sec. Arpayo – Sect. Cedro Pampa Progresiva 4+000 aprox.**

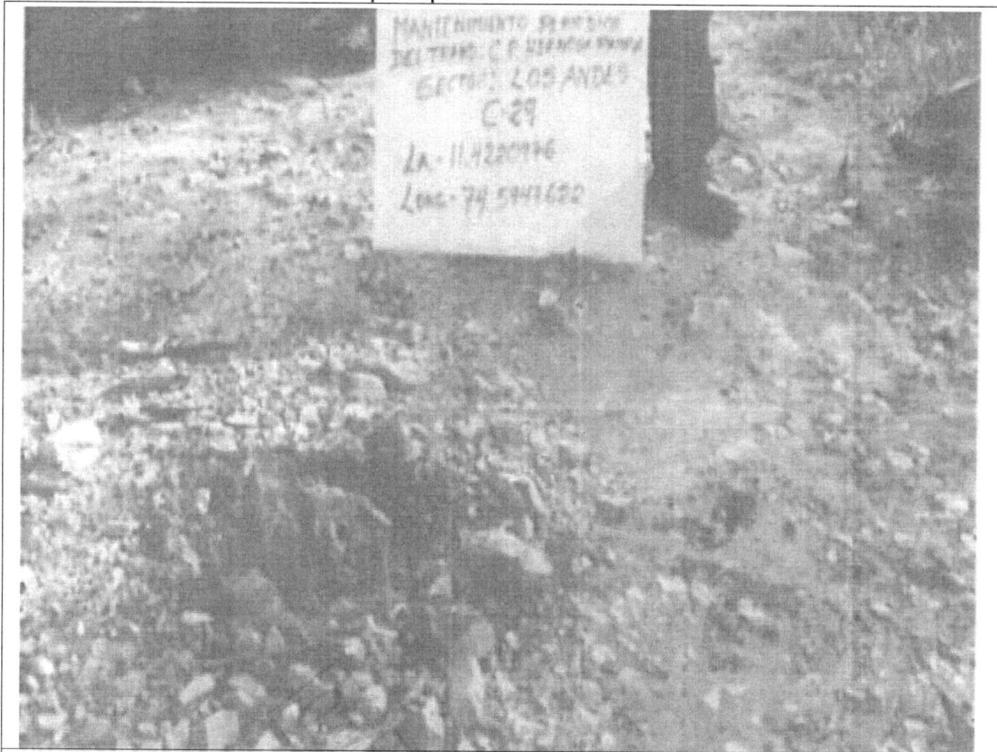
Fotografía n.º 2  
Gravas que superaban el tamaño máximo

Gravas (piedras) desde 2" Distrito de Llaylla –Código R1206143 – Sub tramos: CP. Hermosa Pampa - Sec. Los Andes Coordenadas UTM: Latitud: -11.4220976 Longitud: 74.5947622

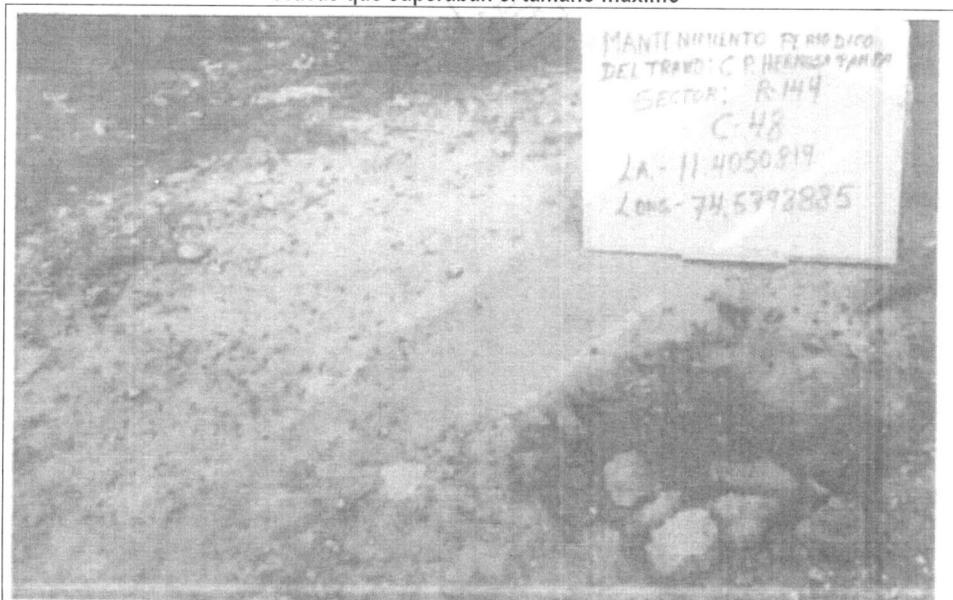
Fotografías n.º 3  
Gravas que superaban el tamaño máximo

Gravas (piedras) desde 2 1/2" Distrito de Llaylla –Código R1206142, R1206145 – Sub tramo: CP. Hermosa Pampa – R144 Coordenadas UTM: Latitud: -11.4050819, Longitud: -74.5798865
