INFORME DE CONTROL ESPECÍFICO N° 013-2024-2- 1725-SCE

SERVICIO DE CONTROL ESPECIFICO A HECHOS CON
PRESUNTA IRREGULARIDAD A MUNICIPALIDAD
DISTRITAL DE CHORAS

""PROCESO DE EJECUCIÓN CONTRACTUAL
CREACIÓN DE LOS SERVICIOS DEPORTIVOS Y
RECREATIVOS DE LA LOCALIDAD DE CHORAS DEL
DISTRITO DE CHORAS, PROVINCIA DE YAROWILCA,
DEPARTAMENTO DE HUÁNUCO""

PERÍODO: 25 DE MARZO DE 2022 AL 30 DE DICIEMBRE
DE 2022

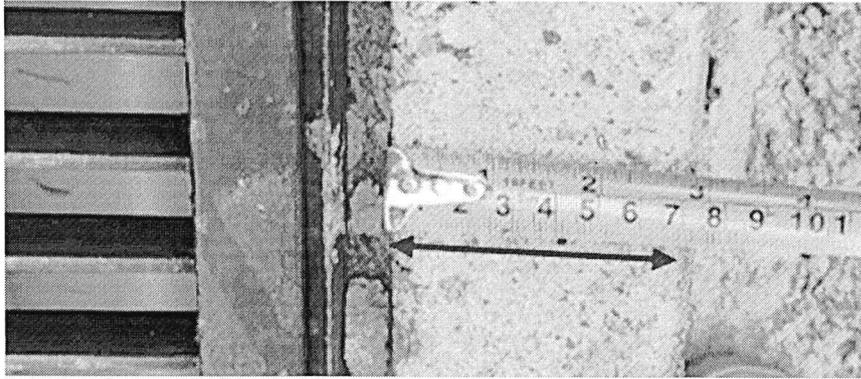
Imagen n.º 06: Se evidenció que el ancho del muro del sardinel mide 0.07 m. y no 0.10 m como indica el plano Lámina DP-01 (drenaje pluvial) del expediente técnico contractual.

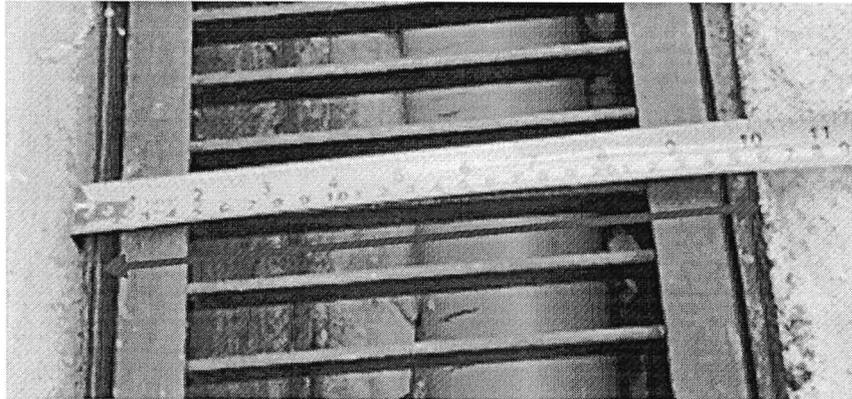
Imagen n.º 07: Se evidenció en obra, que el ancho de la rejilla metálica para canaletas mide 0.25 m y no 0.40 m como indica en el plano Lámina DP-01 (drenaje pluvial) del expediente técnico contractual.

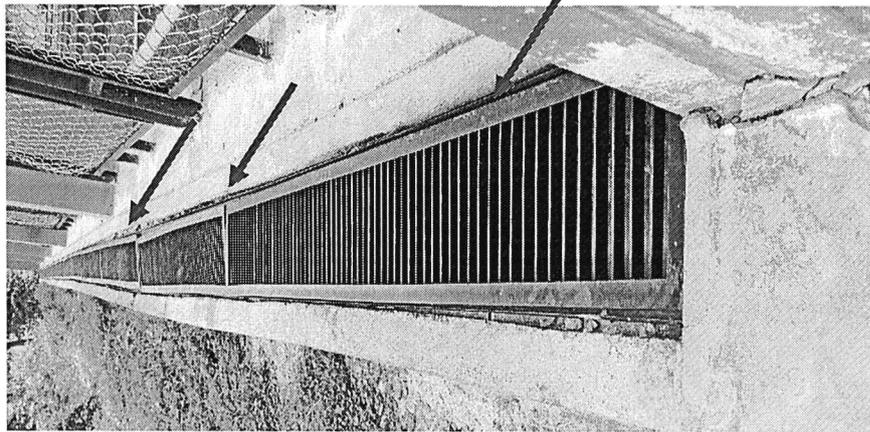
Imagen n.º 08: Se evidenció que todo el tramo de la rejilla metálica para canaletas del drenaje pluvial, no cuentan con puntos de anclaje fijos de acuerdo a los detalles de los planos del expediente técnico de obra.

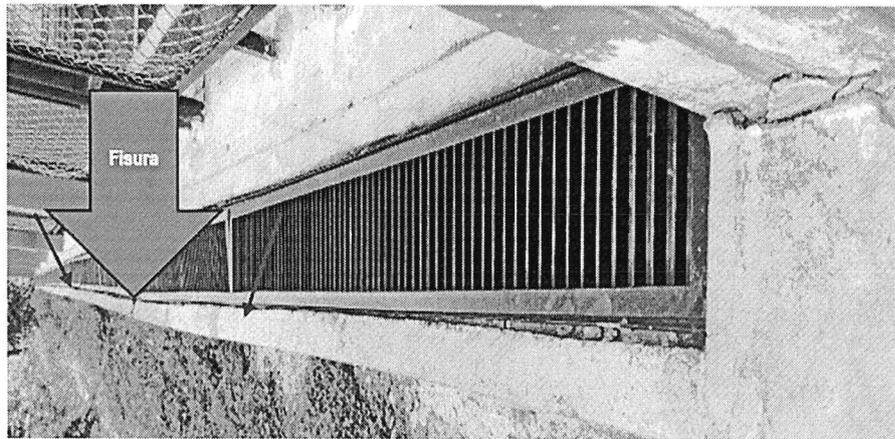
Imagen n.º 09: Se evidenció que el drenaje pluvial no cuenta con juntas de Water Stop cada 9m.

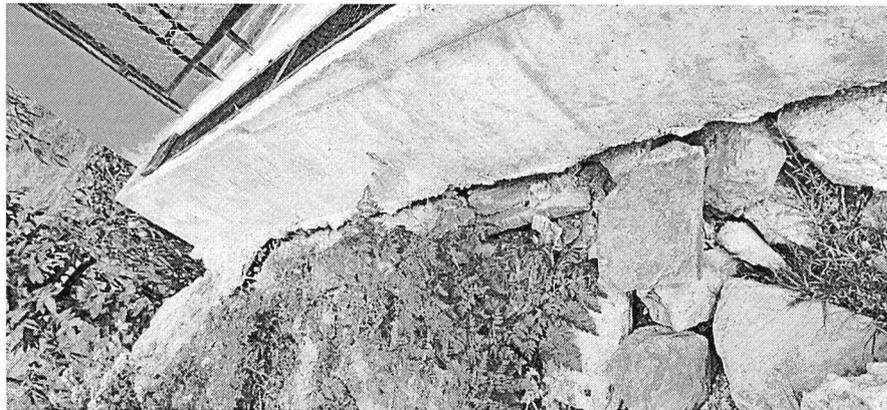
Imagen n.º 10: Se evidenció que en la base del drenaje pluvial se está socavando.
Fuente: Acta de inspección física n.º 001-2024-MPY/OCI de 21 de febrero de 2024 (Apéndice n.º 14)

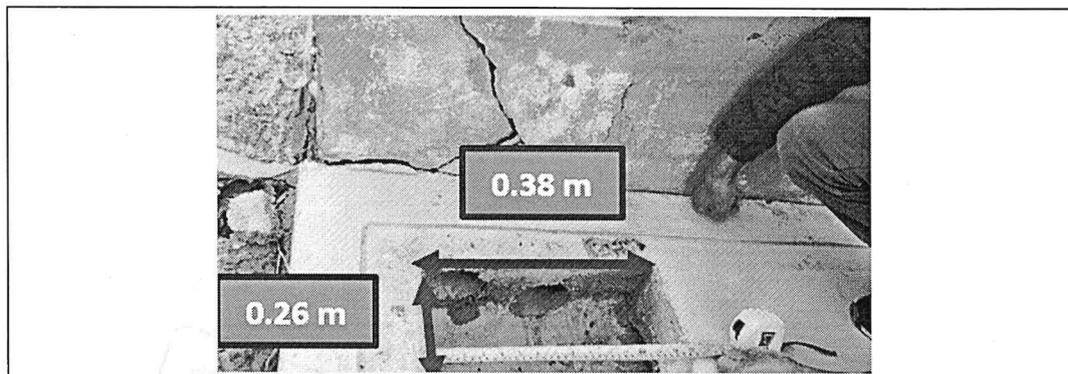
Imagen n.º 14: Se evidencia que la caja de registro pluvial 1, mide tan solo 0.26m x 0.38m y de acuerdo al análisis de costos unitarios debería ser de 12"x24" (lo equivalente a 0.304 m x 0.609 m).

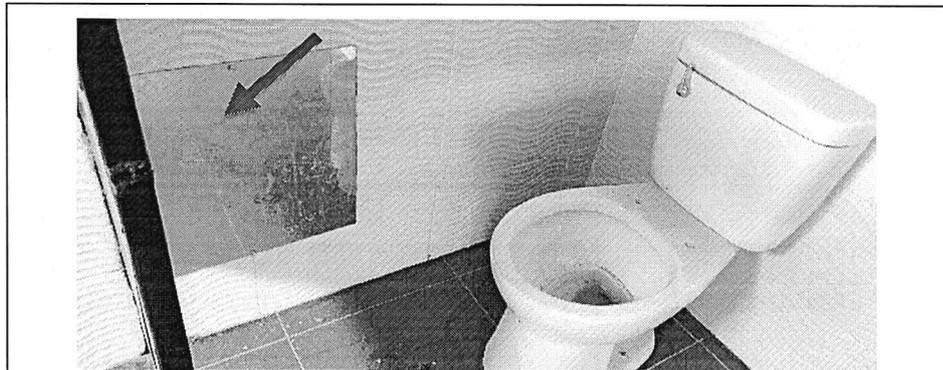
Imagen n.º 36: Todas las llaves de paso se encuentran empotradas con tapa de plancha metálica, impidiendo la manipulación.

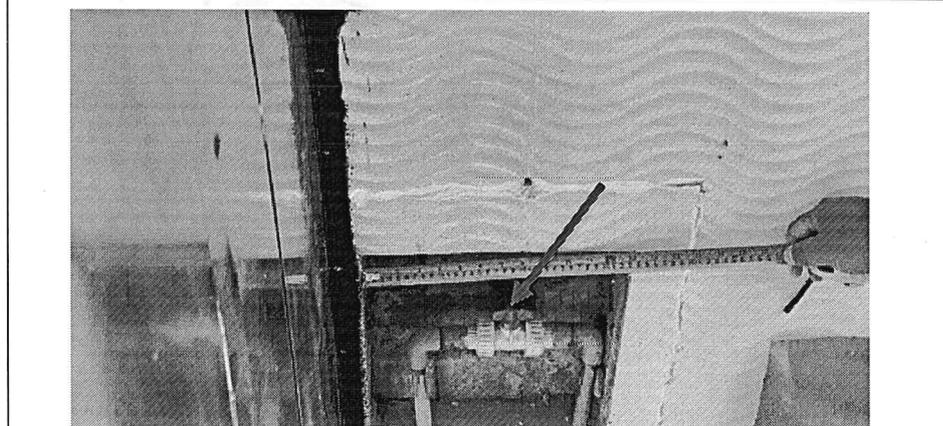
Imagen n.º 37: Se evidenció que las válvulas son de material PVC, y de acuerdo a la lámina IS-01 (Instalaciones Sanitarias agua y desagüe) debería ser de bronce.

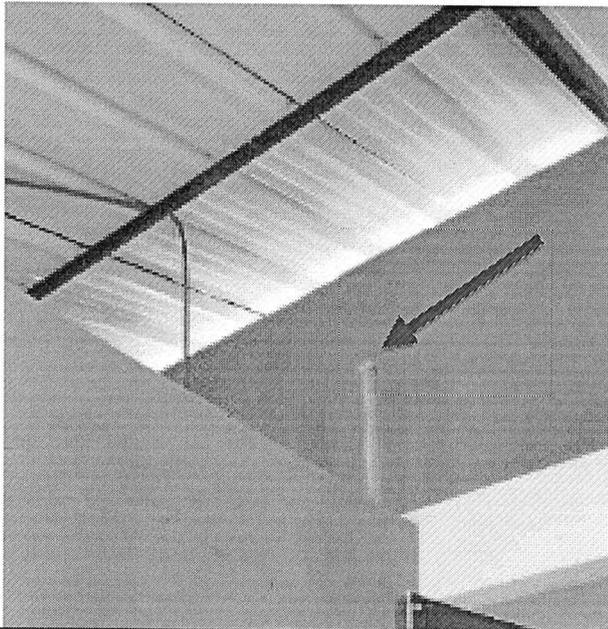
Imagen n.º 41: Se evidenció que la tubería de ventilación está dentro del ambiente de los SS.HH. y no termina en sombrero.

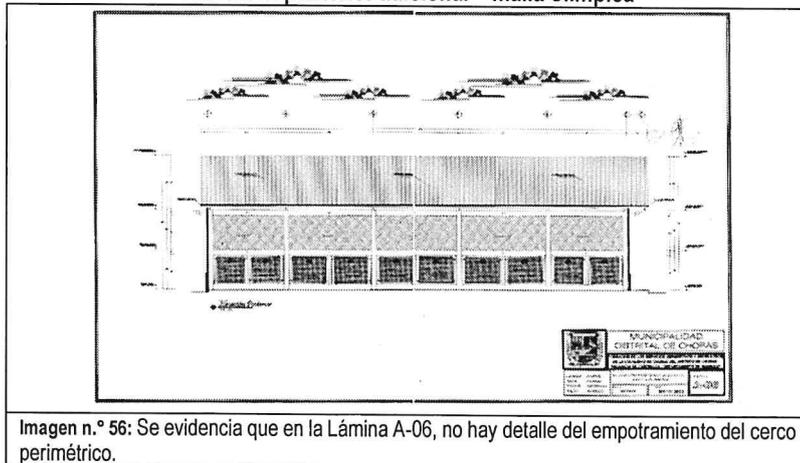
Imagen n.° 56: Se evidencia que en la Lámina A-06, no hay detalle del embotramiento del cerco perimétrico.

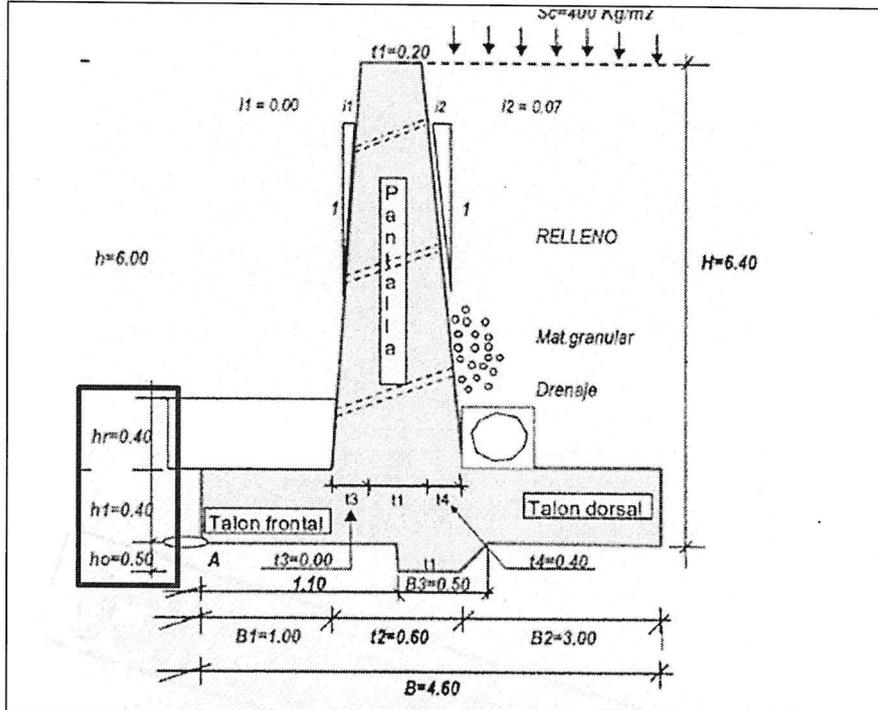
Imagen n.º 60: Se visualiza que el nivel de desplante diseñado por el contratista es de 1.30 m, omitiendo lo recomendado para el nivel de profundidad de cimentación del estudio de suelos que es de 1.60 m.

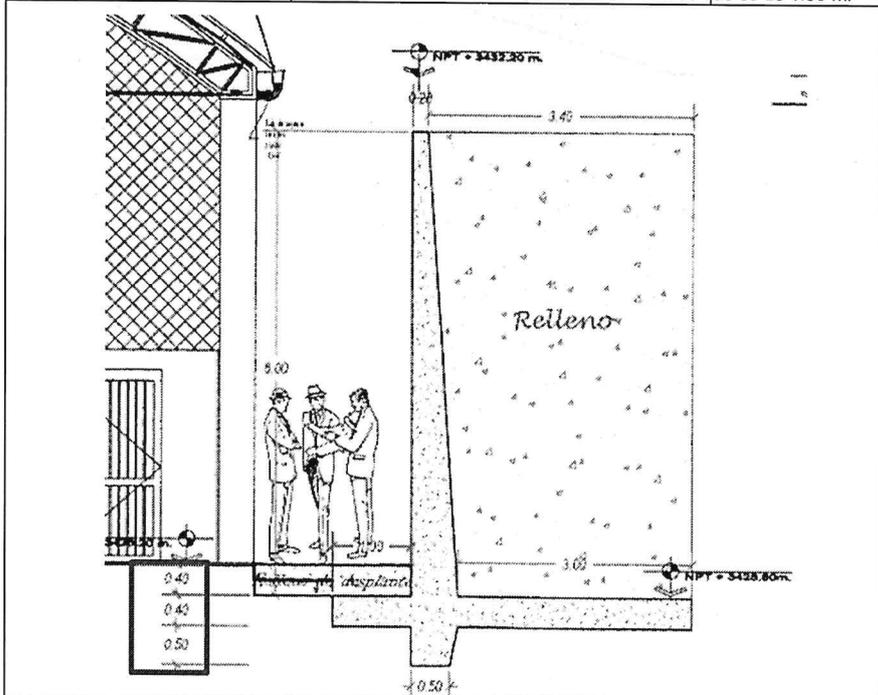
Imagen n.º 61: Se visualiza que el plano fue diseñado con 1.30m de nivel de desplante, omitiendo lo recomendado para el nivel de profundidad de cimentación del estudio de suelos que es de 1.60 m.

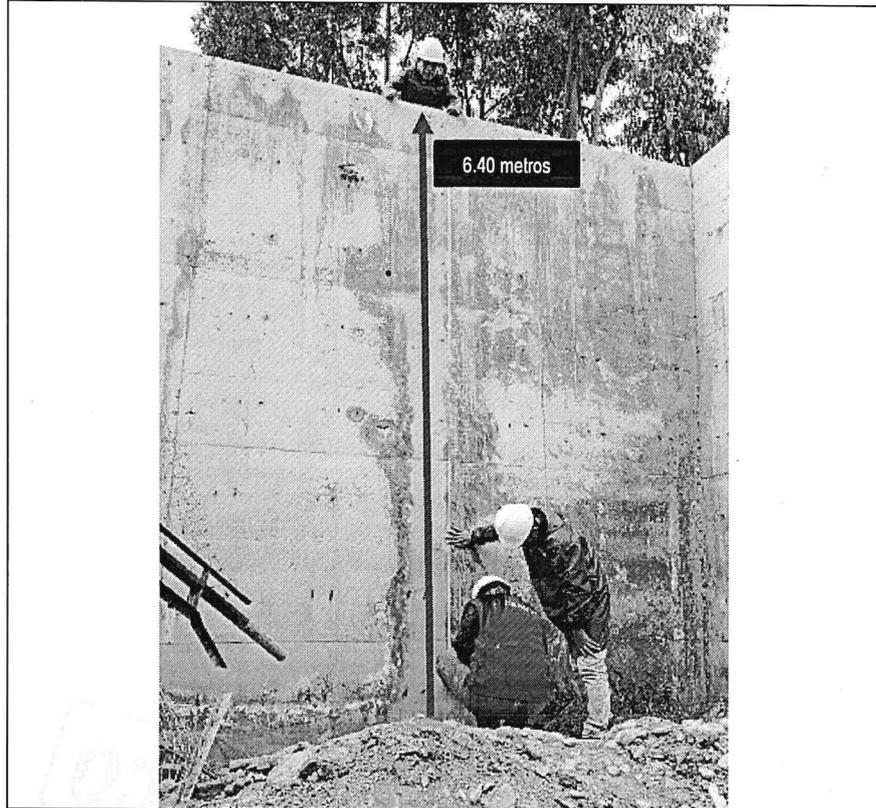
Imagen n.º 63: Se evidenció que a 6.40 metros de altura, no se encontró la zapata del muro de concreto armado de acuerdo al expediente adicional con deductivo vinculante n.º 1.

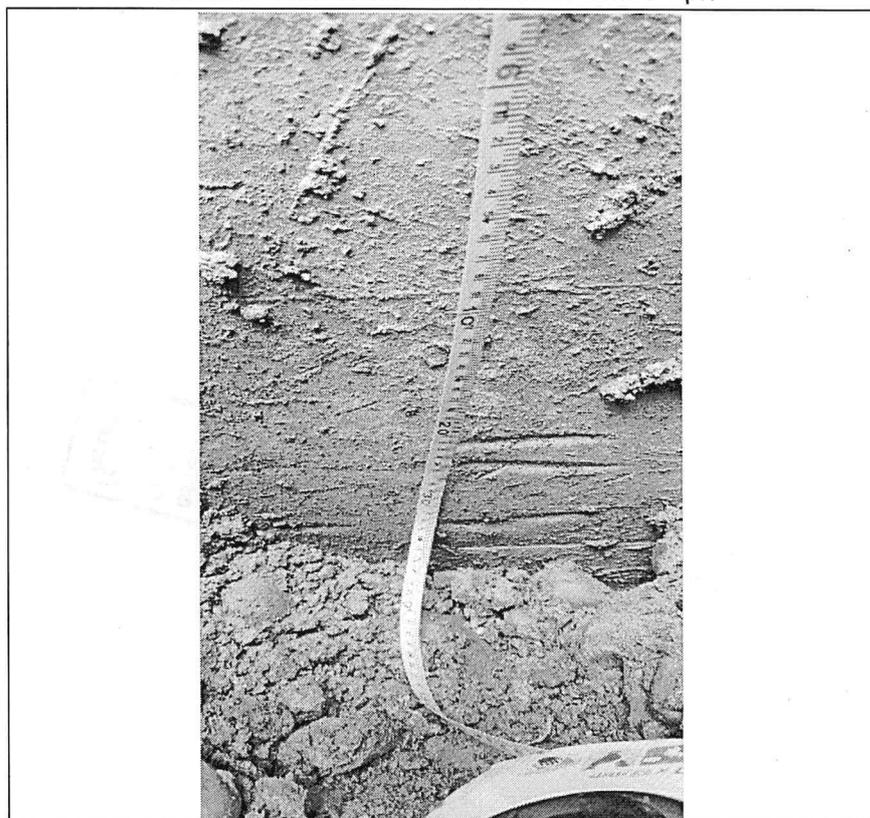
Imagen n.º 64: Se evidenció que a 6.40 metros de altura, no se encontró la zapata del muro de concreto armado de acuerdo al expediente adicional con deductivo vinculante n.º 1. El muro fue diseñado para una altura de tan solo 6 metros más 40 centímetros de relleno de desplante, a partir de 6.40 metros se debería encontrar la zapata del muro; sin embargo, no se evidenció ninguna zapata.

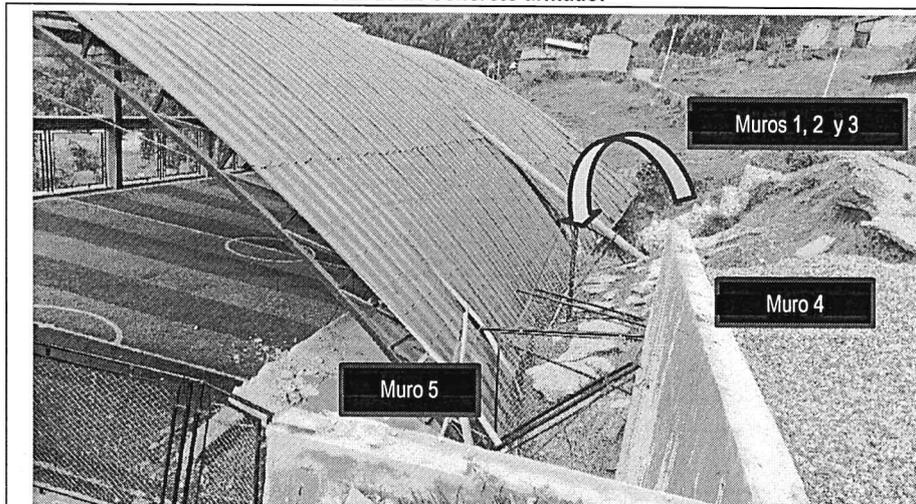
Imagen n.º 65: Se evidencia el colapso de los muros de concreto armado 1, 2 y 3, afectando las columnas, vigas, malla metálica y cobertura del campo deportivo.

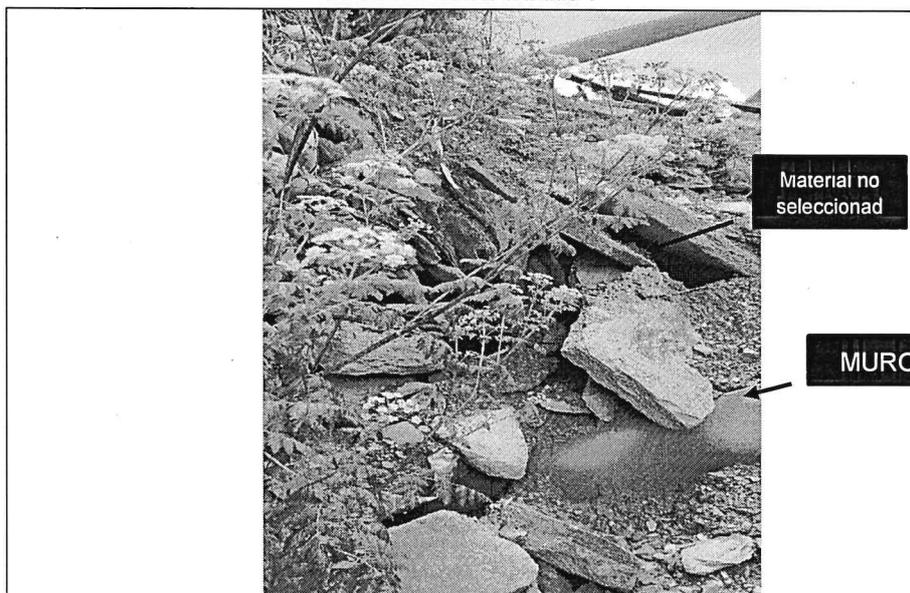
Imagen n.º 66: Detrás del muro de concreto armado 1, se evidencia la presencia de material suelto con rocas esquistas de gran tamaño, lo que cual hace advertir que no rellenaron ni compactaron con equipo liviano ni material seleccionado.

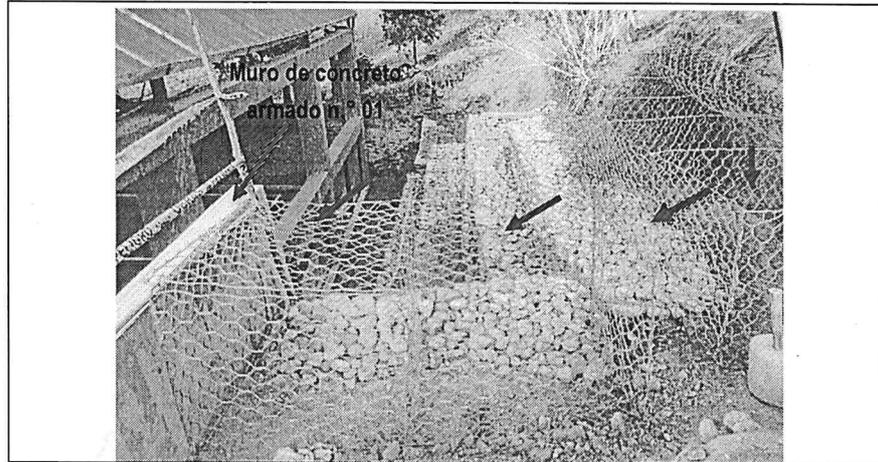
Imagen n.º 67: Se verifica que detrás del muro de concreto armado n.º 1, se colocó 2 cajas de gavión, ocasionando mayor carga al muro de contención.

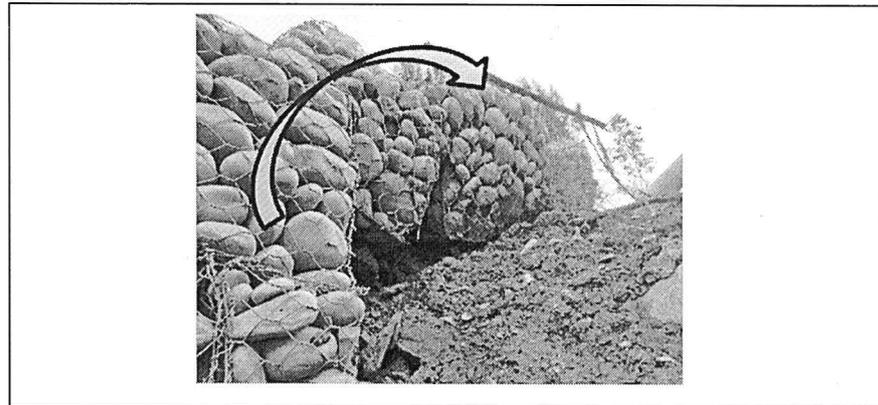
Imagen n.º 68: En la siguiente imagen, se puede apreciar que el muro de concreto armado 1 ha colapsado, también se evidencia que las cajas de gaviones se encuentran encima del muro de concreto armado 1 colapsado, lo cual se advierte que, el contratista en lugar de rellenar y compactar con equipo liviano el material que se colocaría detrás de los muros de concreto armado, colocó las cajas de gaviones; lo que generó más peso del muro de concreto armado 1, sumado a ello no seleccionaron el material a compactar puesto que se evidenció material no seleccionado, lo cual fue uno de los causantes para el colapso de los muros de concreto 1, 2 y 3.

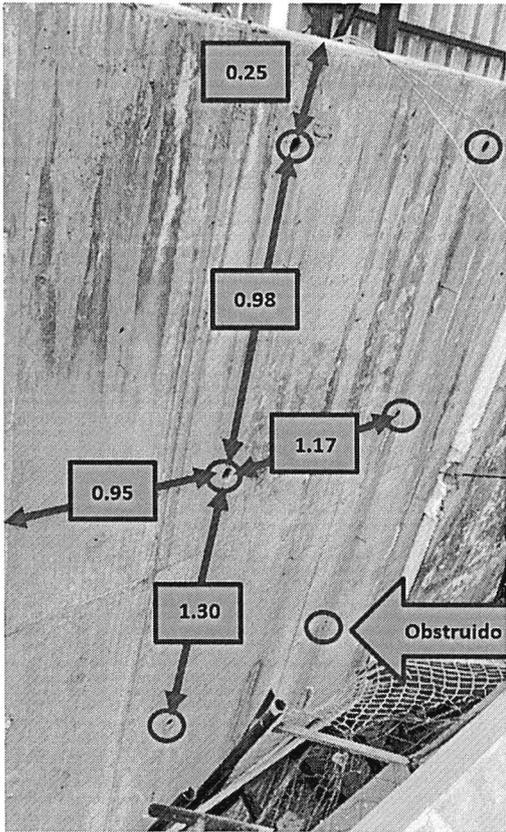
<p style="font-size: small; margin-top: 5px;">Imagen n.º 72: Se evidenció que el muro de concreto armado 1, cuenta con 6 tuberías de drenaje y de los cuales 1 se encuentra obstruido con mezcla de concreto.</p>

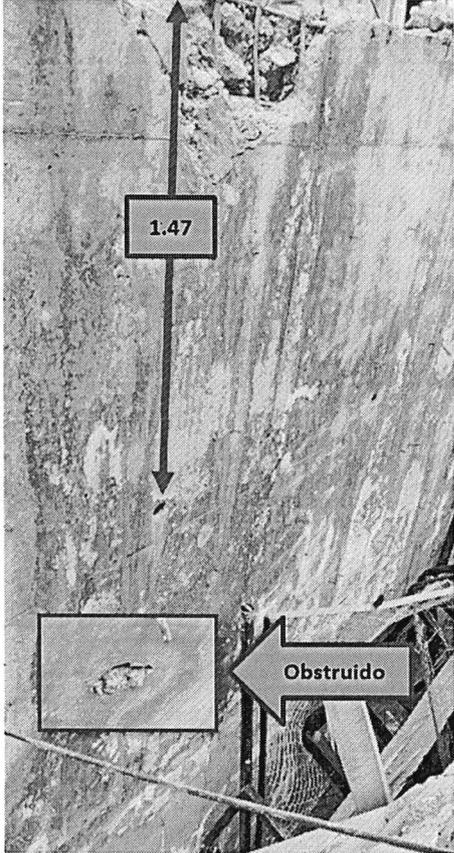
<p style="font-size: small; margin-top: 5px;">Imagen n.º 73: Se evidencia que el muro de concreto armado 2, cuenta con 4 tuberías de drenaje y de los cuales 1 se encuentra obstruido.</p>
---	--

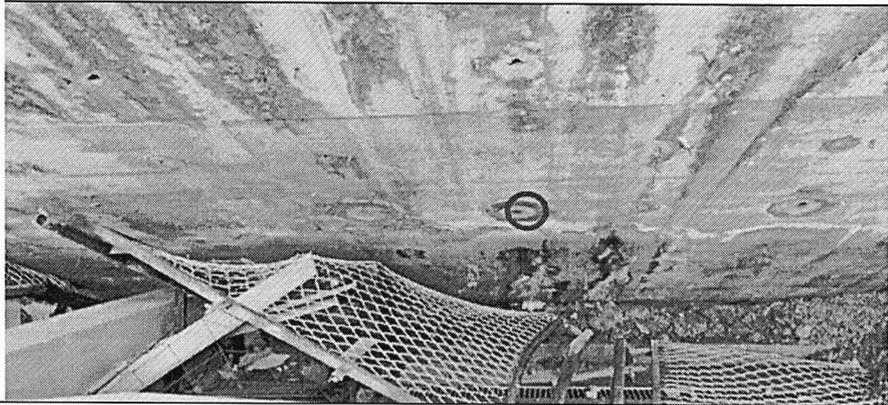
Imagen n.º 74: Se evidencia que el muro de concreto armado 3, cuenta con 13 tuberías de drenaje y de los cuales 10 se encuentran obstruidos de mezcla de concreto, las cuales se muestra uno a uno en las siguientes imágenes.

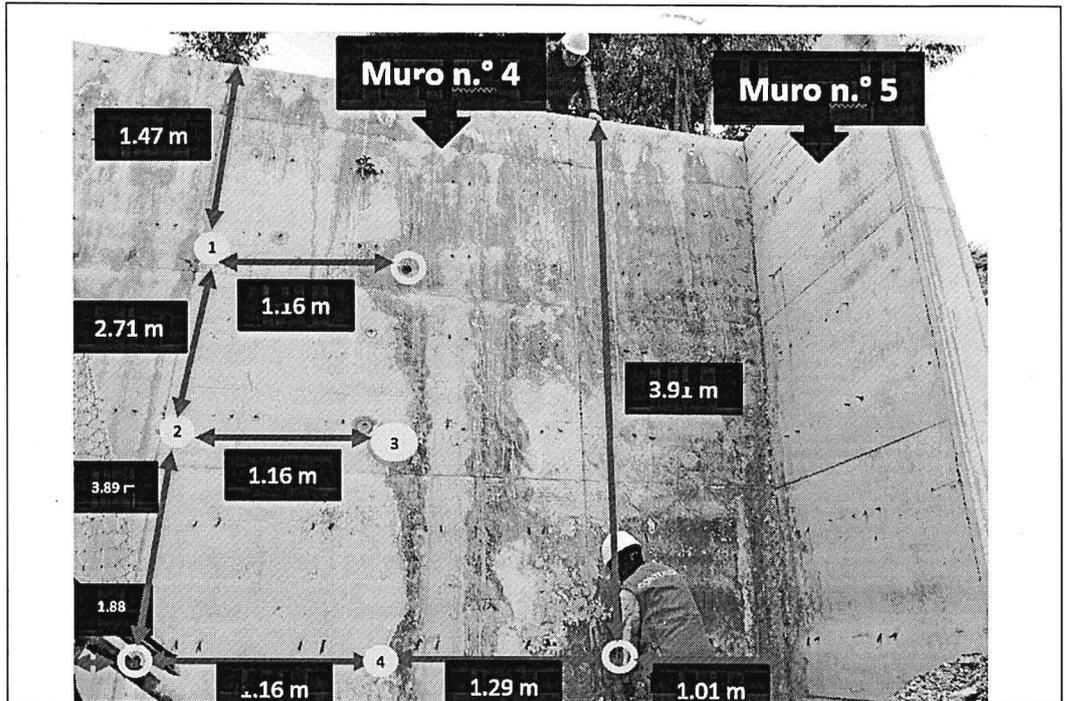
Imagen n.º 84: Se evidencia que las tuberías 1, 2, 3 y 4 se encuentran tapados con mezcla de concreto, distanciados como se muestra en dicha imagen.

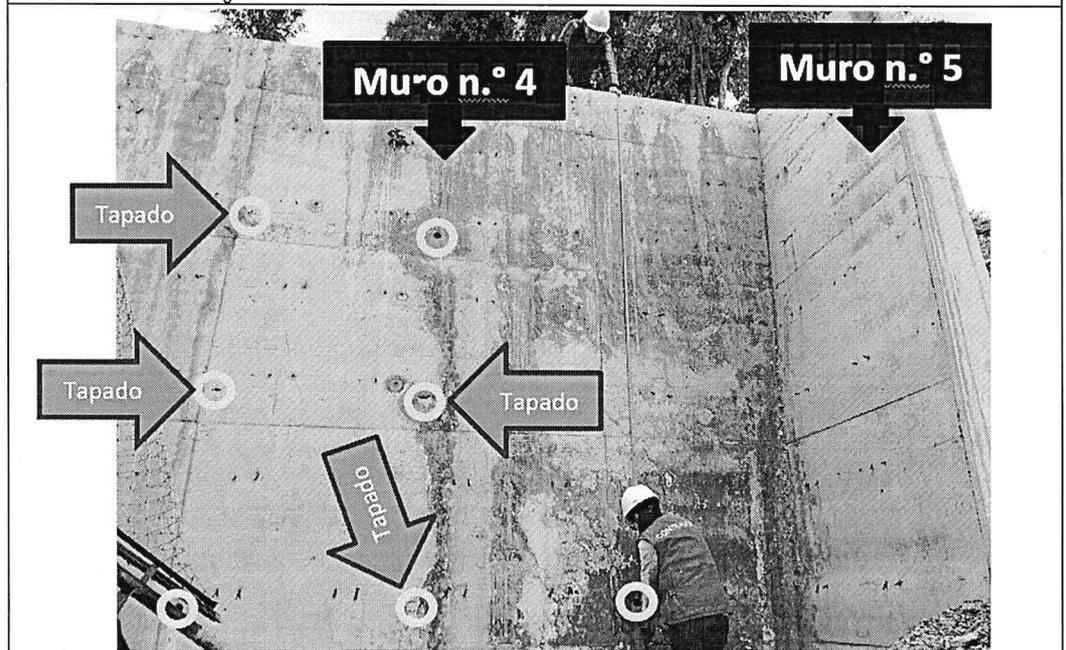
Imagen n.º 85: En el muro de concreto armado n.º 4, se visualiza la ejecución de 7 tubería pvc de 2", de los cuales 4 tuberías pvc de 2" están tapados con mezcla de concreto y las otras 3 tuberías de pvc de 2" ninguno se encuentra en funcionamiento (no hay material de drenaje); dificultando un adecuado drenaje y generando mayores presiones hidrostáticas.

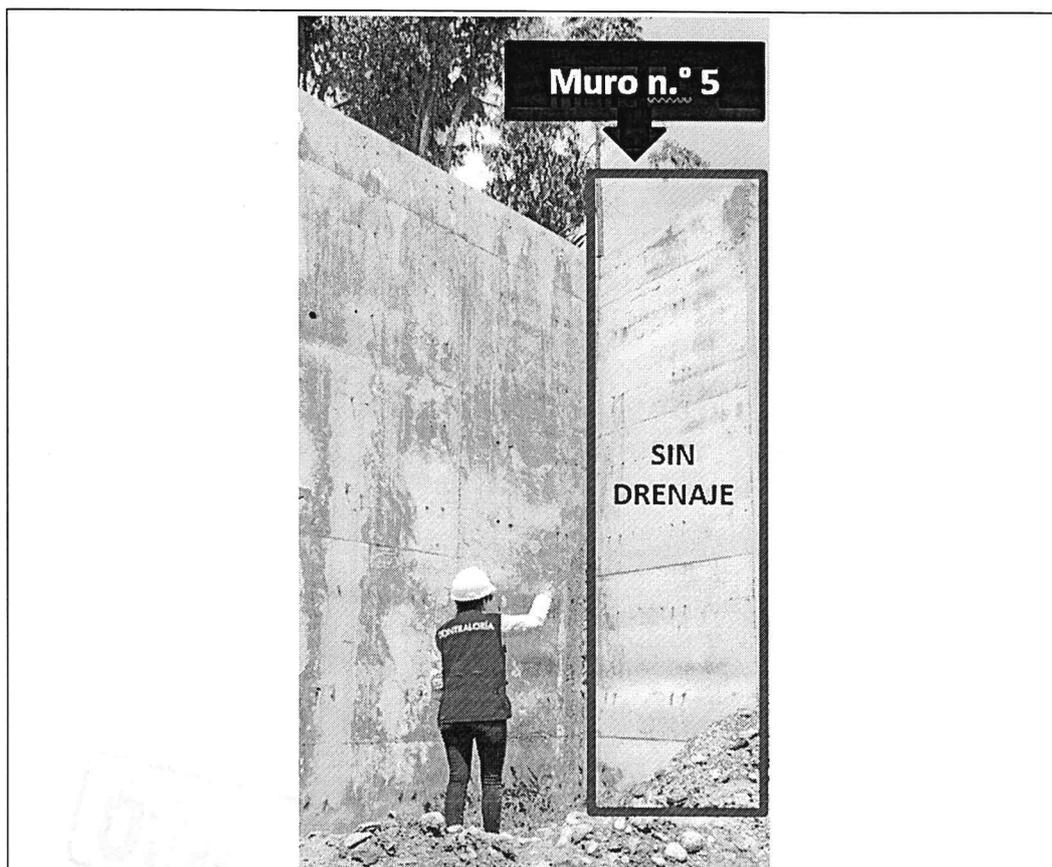
Imagen n.º 86: Se evidencia que el muro de concreto n.º 5, no cuenta con tubería PVC-SAL de 2" de acuerdo al análisis de costos unitarios 02.03.02.01 Concreto en muro pantalla $f'c=210\text{kg/cm}^2$.

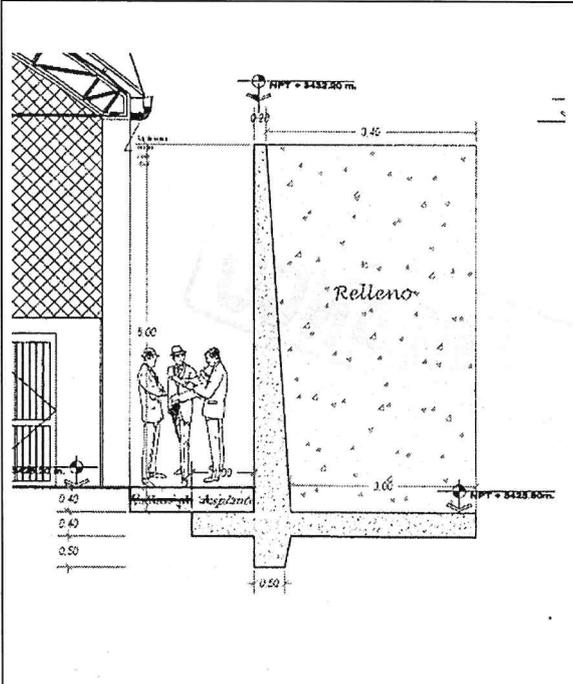
Imagen n.º 92: En el plano lamina A-06 Elevación lateral-muro de contención y cancha; no se visualiza los detalles de la tubería de drenaje ni sub dren.

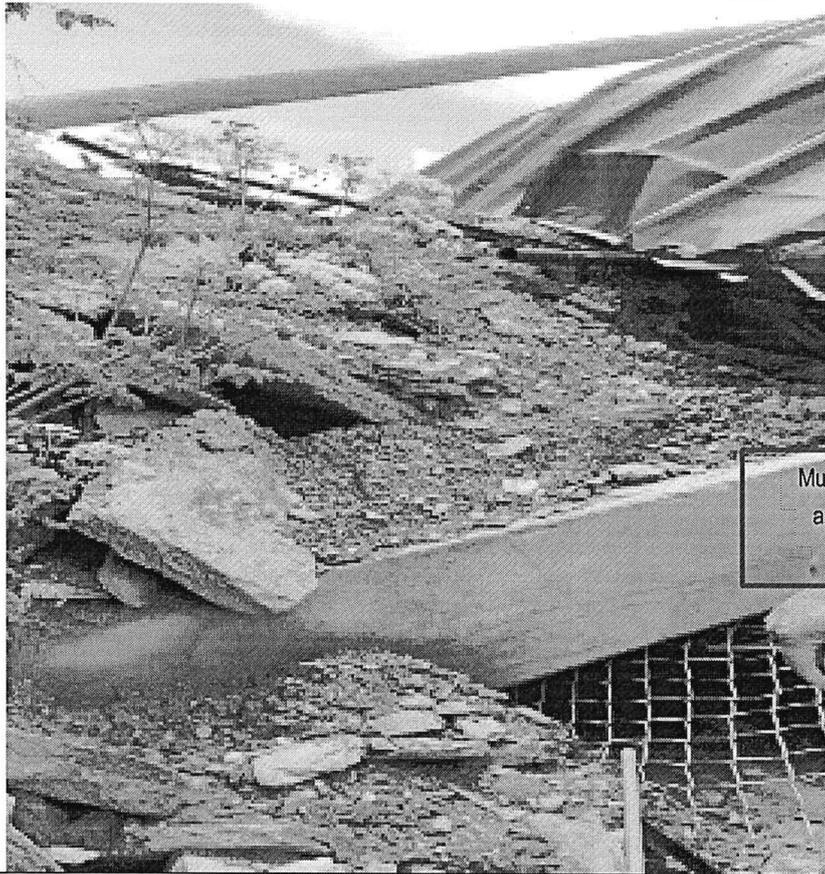
Imagen n.º 94: En el muro de concreto armado n.º 1 se evidencia que solo existe la presencia de relleno con material suelto y rocas esquistas, lo cual se advierte que no se ejecutó la partida 02.04.01.01 Sub Dren en pantalla de muro (de acuerdo al análisis de costos unitarios).

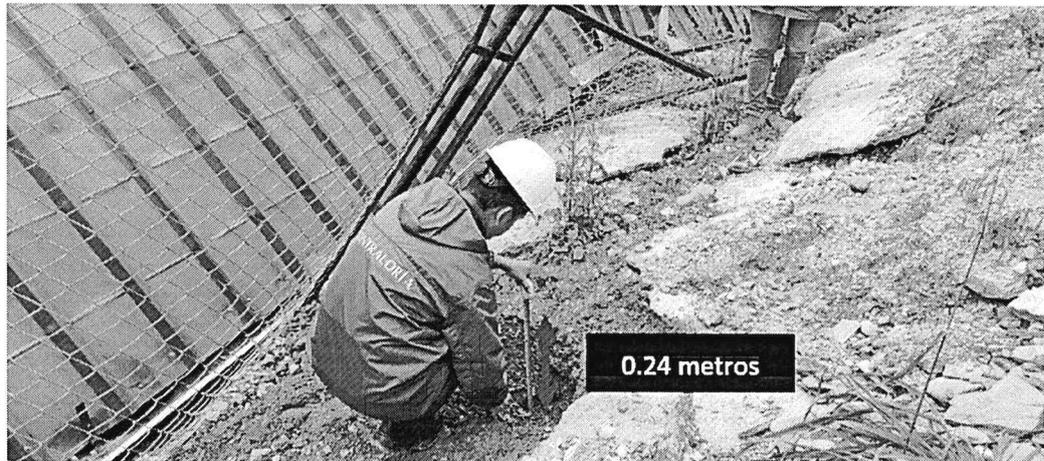
Imagen n.º 95: Se evidenció que detrás del muro de concreto n.º 1, 2 y 3, la partida 02.04.01.01 sub dren (arena gruesa y grava gruesa para drenaje) no ha sido ejecutado, toda vez que solo se evidencia la presencia de material suelto. En consecuencia, las aguas que han entrado en el relleno se acumularon en el mismo relleno, aumentándole el empuje por falta de material filtrante y llorones. De lo expuesto, dicha partida no se ejecutó de acuerdo al expediente adicional con deductivo vinculante n.º 1.

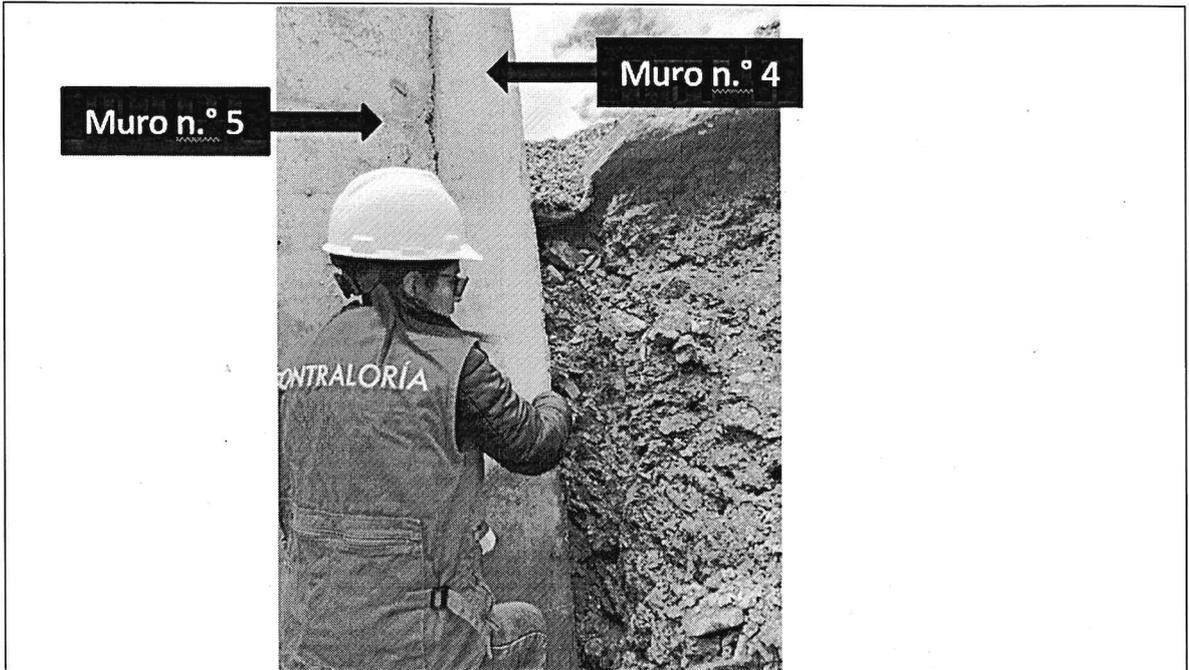
Imagen n.º 96: Se evidenció que detrás del muro de concreto n.º 4, no hay material filtrante de acuerdo al análisis de costos unitarios de la partida 02.04.01.01 sub dren en pantalla de muro (arena gruesa y grava gruesa para drenaje). En consecuencia, las aguas que han entrado en el relleno se acumularon en el mismo relleno, aumentándole el empuje por falta de material filtrante y llorones.

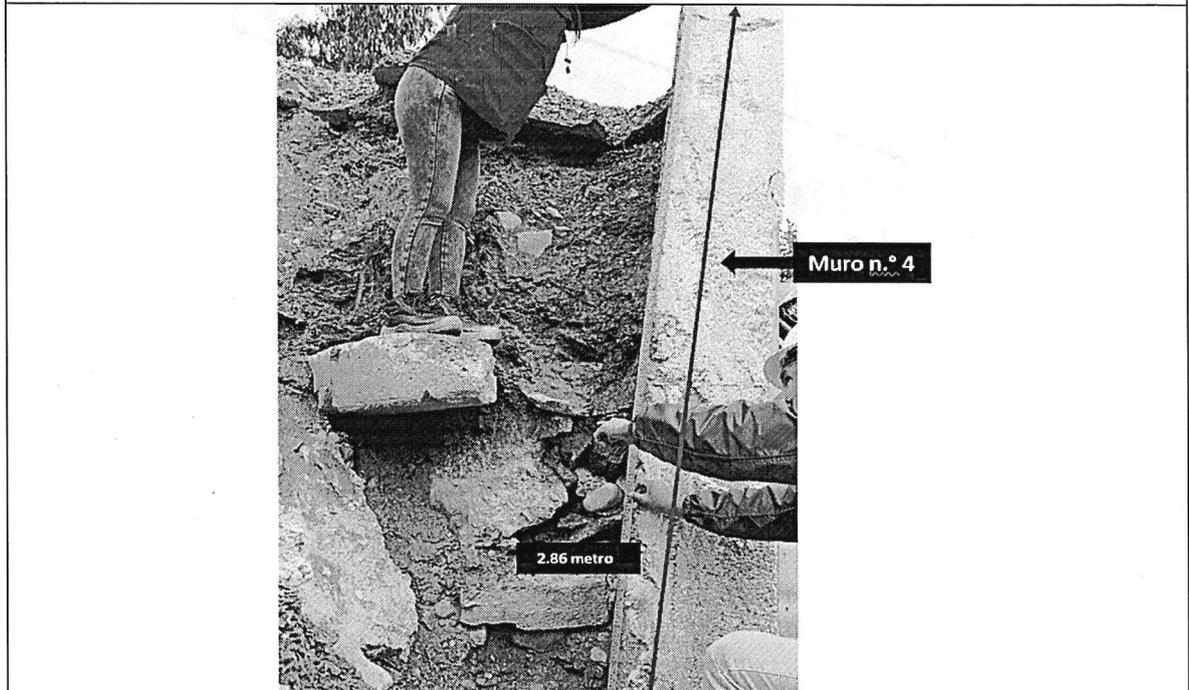
Imagen n.º 97: Se constató que a una altura de 2.86 metros desde la cima del muro de concreto armado n.º 4 (muro que no colapsó) hacia abajo, la presencia de material suelto y piedras de gran tamaño. Asimismo, se evidenció que detrás del muro de concreto n.º 4, no hay material filtrante de acuerdo al análisis de costos unitarios de la partida 02.04.01.01 sub dren en pantalla de muro (arena gruesa y grava gruesa para drenaje). En consecuencia, las aguas que han entrado en el relleno se acumularon en el mismo relleno, aumentándole el empuje por falta de material filtrante y llorones. De lo expuesto, dicha partida no se ejecutó de acuerdo al expediente adicional con deductivo vinculante n.º 1.

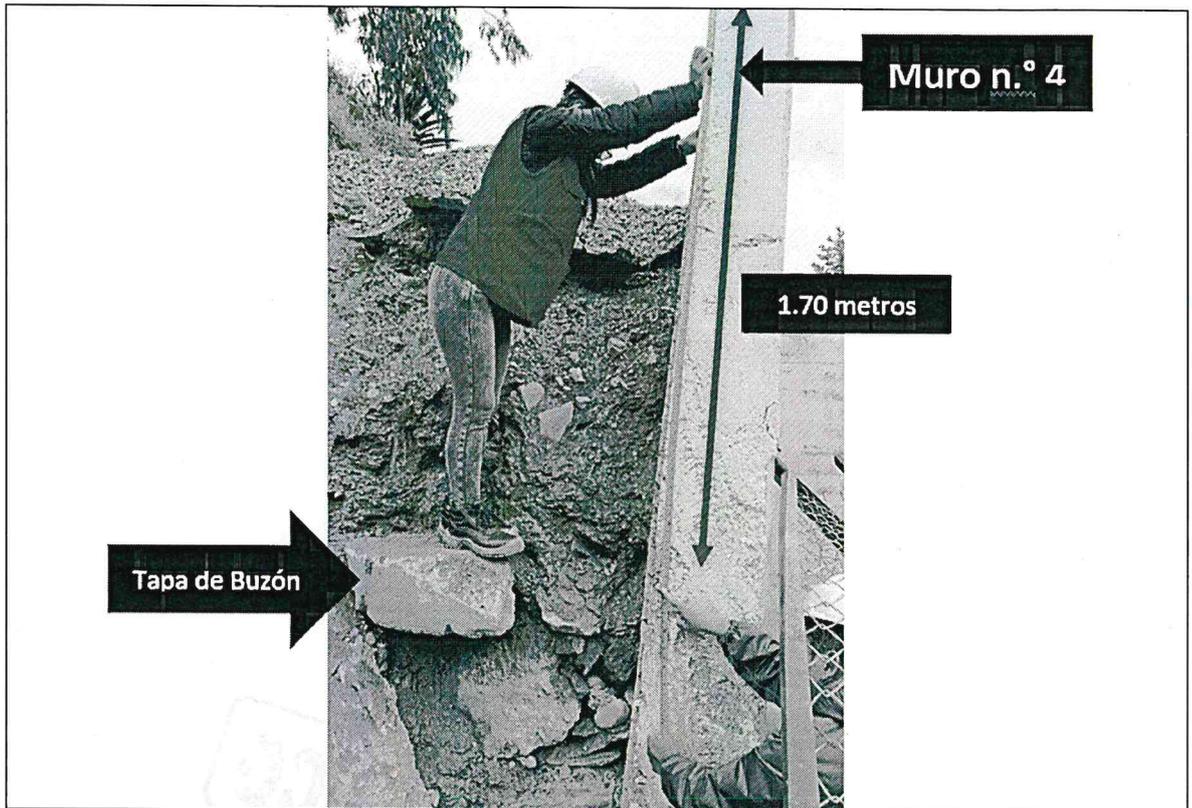
Imagen n.º 98: Se evidenció que detrás del muro de concreto n.º 4 a una altura de 1.70 metros desde la cima del muro de concreto armado n.º 4, la presencia de una tapa de buzón en lugar de encontrar material filtrante (arena gruesa y grava gruesa para drenaje), tal como indica el análisis de costos unitarios de la partida 02.04.01.01 sub dren en pantalla de muro (arena gruesa y grava gruesa para drenaje).

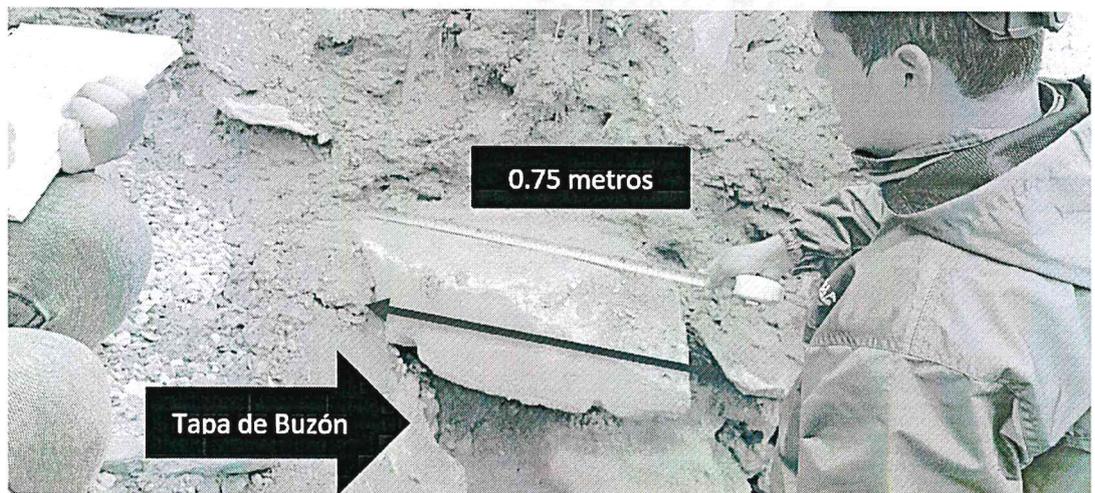
Imagen n.º 99: Se evidenció que detrás del muro de concreto n.º 4 (muro que no colapsó), no hay material filtrante de acuerdo al análisis de costos unitarios de la partida 02.04.01.01 sub dren en pantalla de muro; en lugar de encontrar arena gruesa y grava gruesa para drenaje, se evidenció material no seleccionado, entre ellos una tapa de buzón de hasta 0.75 metros de ancho.

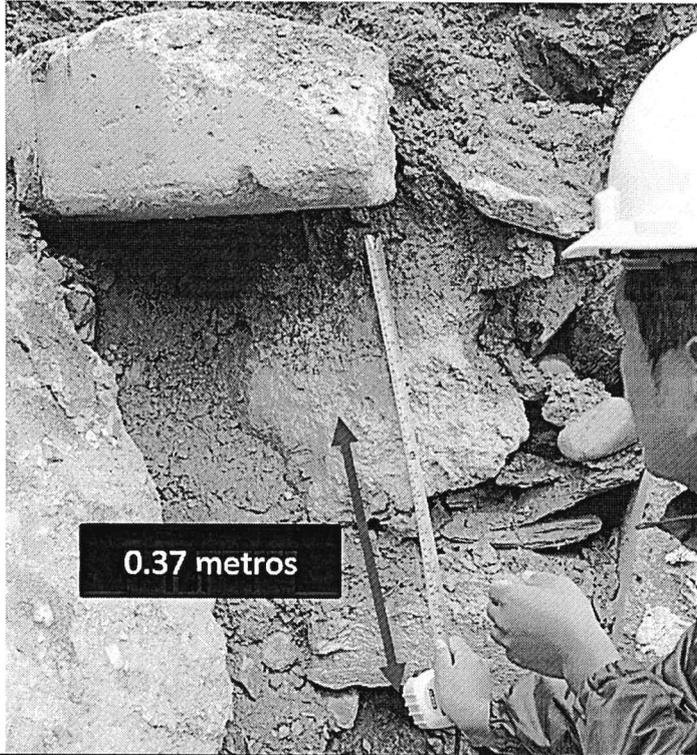
Imagen n.º 100: En el relleno (detrás del muro de concreto armado n.º 4) se encontró piedra de gran tamaño de largo 0.37 metros.

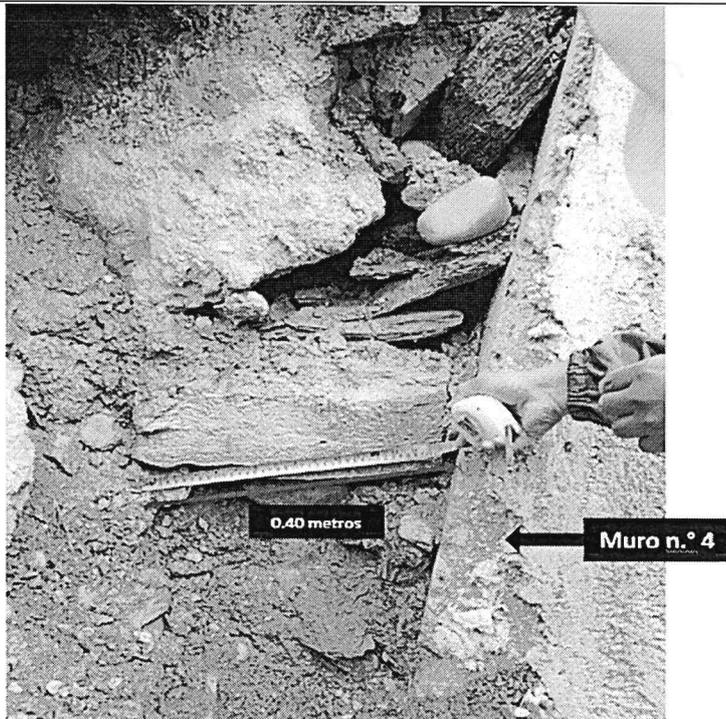
Imagen n.º 101: Detrás del muro de concreto armado n.º 4 (muro que no colapsó) se evidenció material no seleccionado, incluyendo piedras de hasta 0.40 metros de ancho.

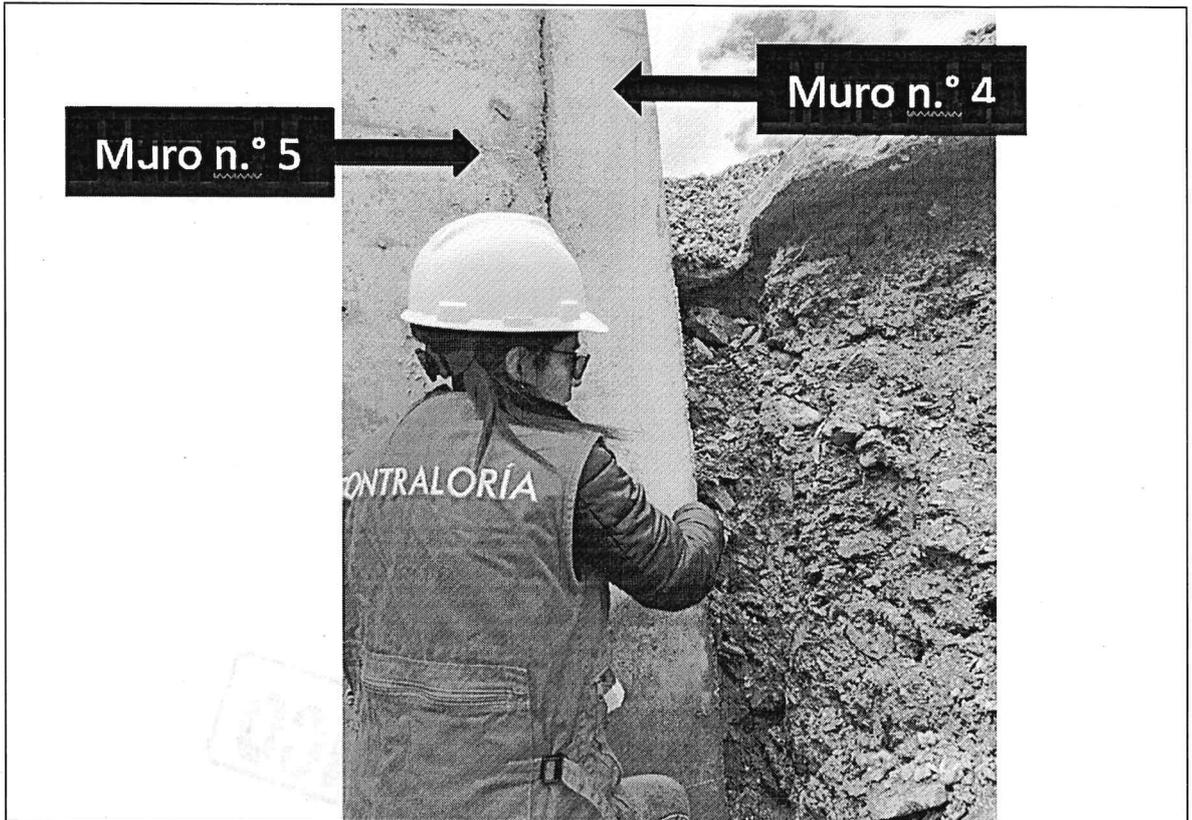
Imagen n.º 102: La imagen ha sido tomada desde otro ángulo (entre el muro de concreto armado n.º 4 y 5), en dicha imagen se evidencia que detrás del muro de concreto n.º 4, no hay material filtrante (que de acuerdo al análisis de costos unitarios de la partida 02.04.01.01 sub dren en pantalla de muro debería contener arena gruesa y grava gruesa para que las aguas puedan drenar). De lo expuesto, dicha partida no se ejecutó de acuerdo al expediente adicional con deductivo vinculante n.º 1.

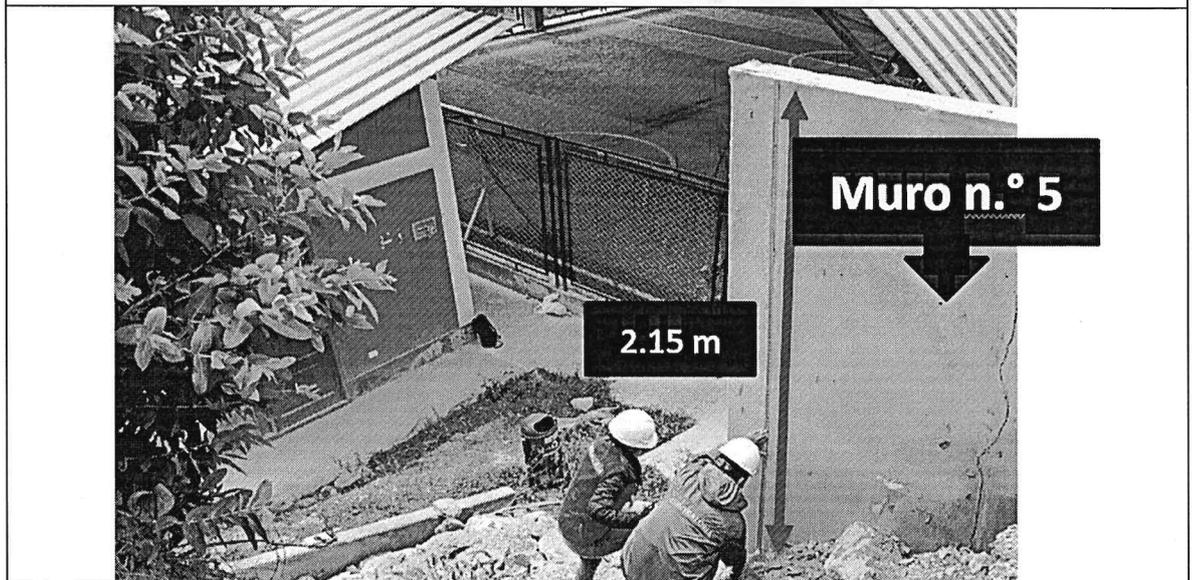
Imagen n.º 103: En dicha imagen se evidencia que detrás del muro de concreto n.º 5 (muro que no colapsó), no hay material filtrante, de acuerdo al análisis de costos unitarios de la partida 02.04.01.01 sub dren en pantalla de muro debería contener arena gruesa y grava gruesa para que las aguas puedan drenar. Asimismo, se evidenció que a una altura de 2.15 metros desde la cima del muro de concreto armado n.º 5, se encontró piedra de gran tamaño, por lo que la ejecución de dicha partida, no cumplió con lo indicado en el análisis de costos unitarios del expediente adicional con deductivo vinculante n.º 1.

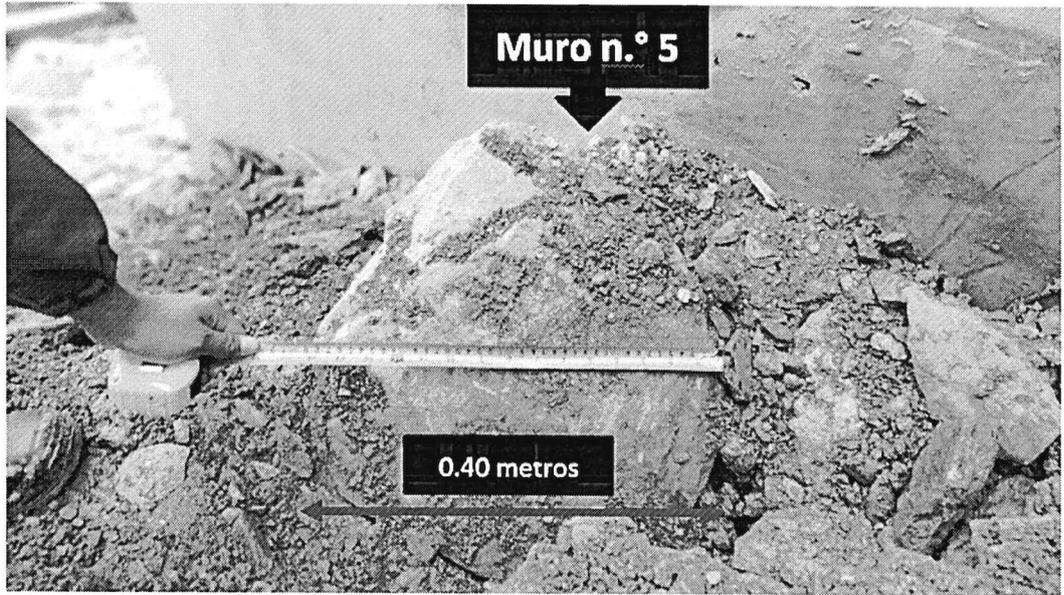
Imagen n.º 104: Se evidenció piedra de 0.40 metros de ancho, detrás del muro de concreto armado n.º 5.

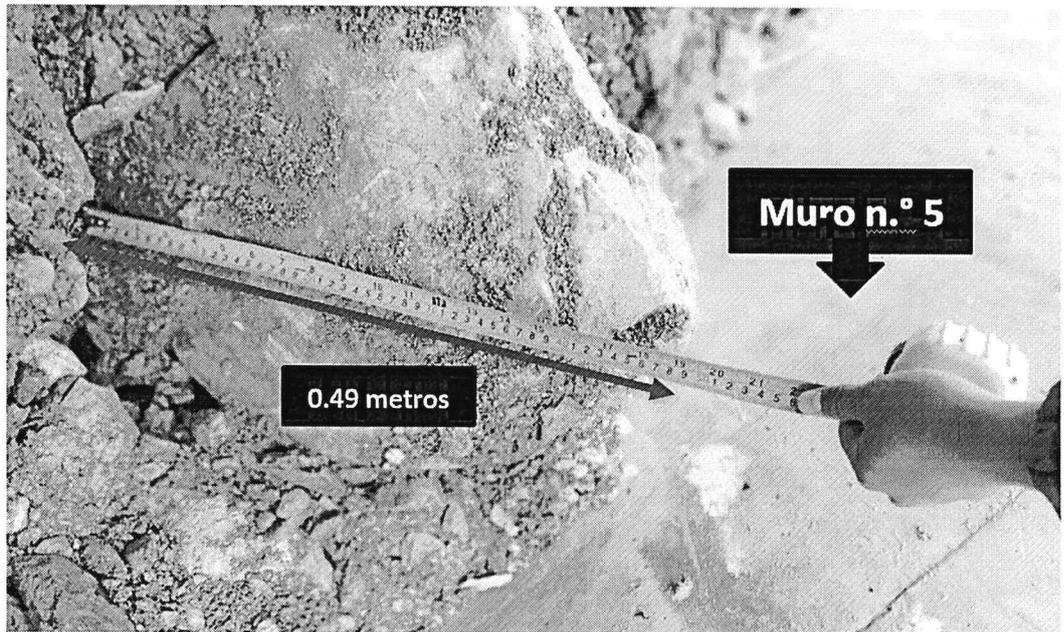
Imagen n.º 105: Se evidenció piedra de 0.49 de largo, detrás del muro de concreto armado n.º 5.
