INFORME DE CONTROL ESPECÍFICO N° 013-2024-2- 1725-SCE

SERVICIO DE CONTROL ESPECIFICO A HECHOS CON
PRESUNTA IRREGULARIDAD A MUNICIPALIDAD
DISTRITAL DE CHORAS

""PROCESO DE EJECUCIÓN CONTRACTUAL
CREACIÓN DE LOS SERVICIOS DEPORTIVOS Y
RECREATIVOS DE LA LOCALIDAD DE CHORAS DEL
DISTRITO DE CHORAS, PROVINCIA DE YAROWILCA,
DEPARTAMENTO DE HUÁNUCO""

PERÍODO: 25 DE MARZO DE 2022 AL 30 DE DICIEMBRE
DE 2022

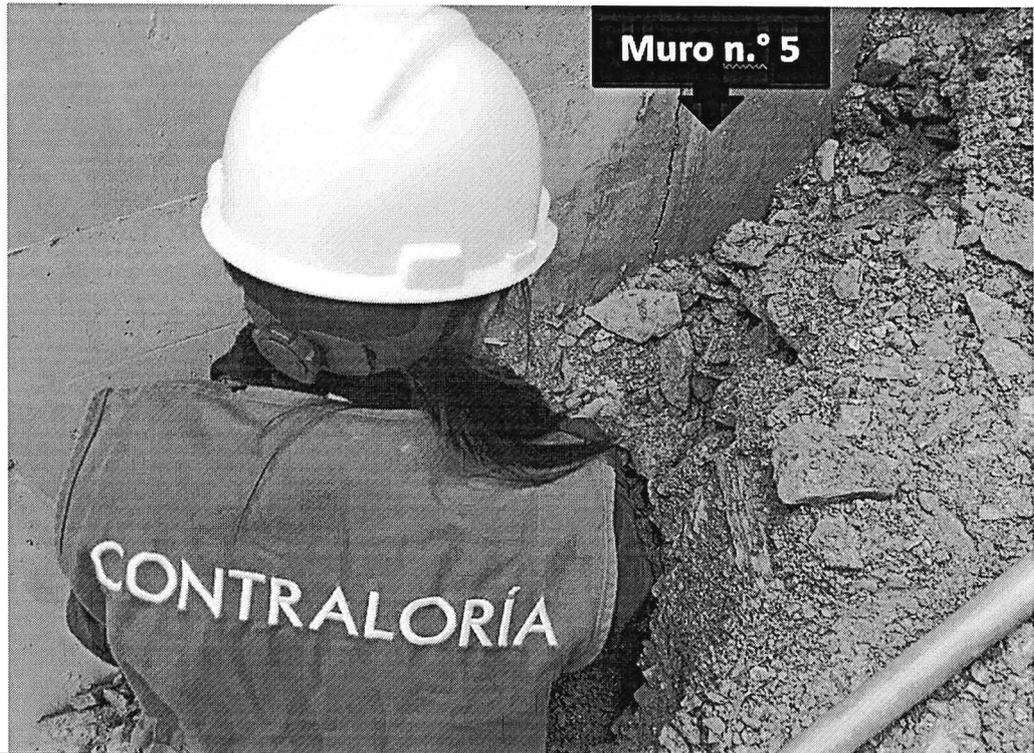
Imagen n.º 106: Se evidencio que detrás del muro de concreto n.º 5, no hay material filtrante de acuerdo al análisis de costos unitarios de la partida 02.04.01.01 sub dren en pantalla de muro (lo cual debería contar con arena gruesa y grava gruesa para drenaje). En consecuencia, las aguas que han entrado en el relleno se acumularon en el mismo relleno, aumentándole el empuje por falta de material filtrante y llorones.

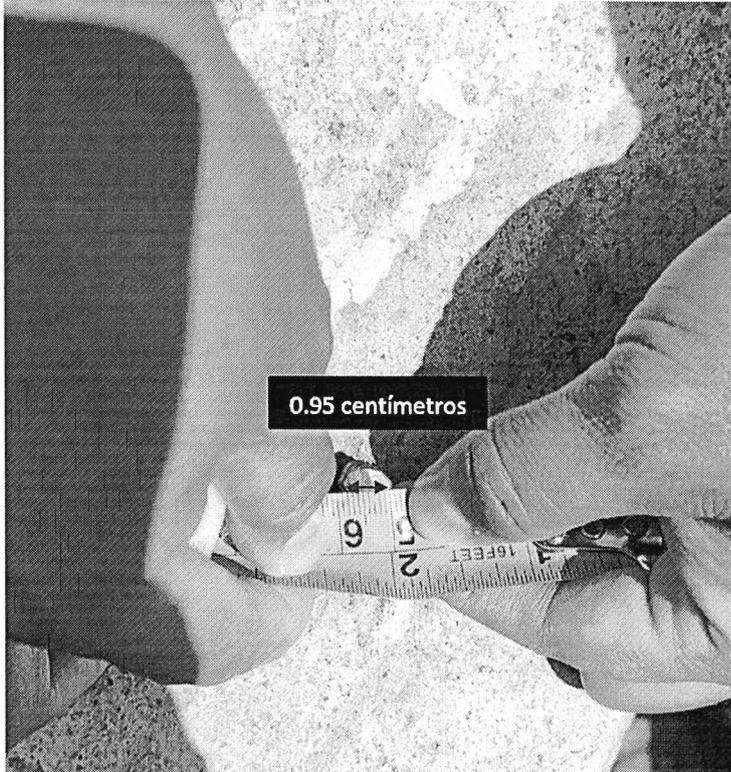
Imagen n.º 112: Se evidenció que la escalinata fue ejecutada con acero de 3/8" tal como se muestra en dicha imagen y no como está establecido en el expediente adicional con deductivo vinculante que indica que debería ser con acero de 1/2".

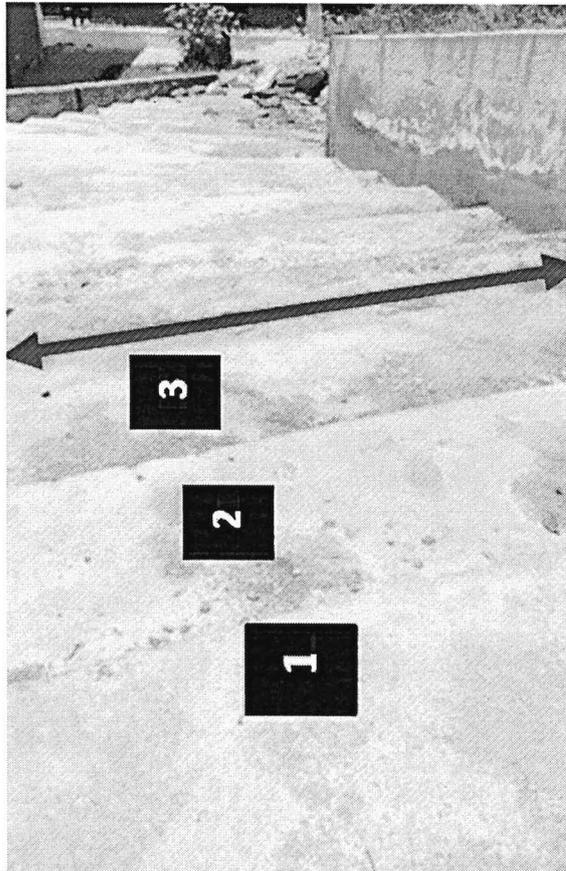
Imagen n.º 114: Asimismo, se evidenció que el largo del descanso de la escalinata mide 3.07 metros, y no 3.50 metros como indica el plano lámina AG-01 (detalles escalinatas) del expediente del adicional deductivo de obra n.º 01 (Apéndice n.º 18).

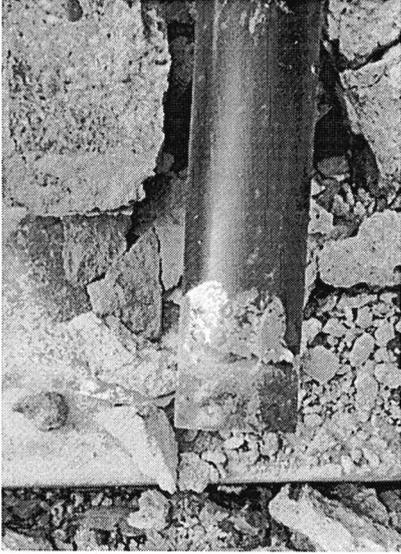
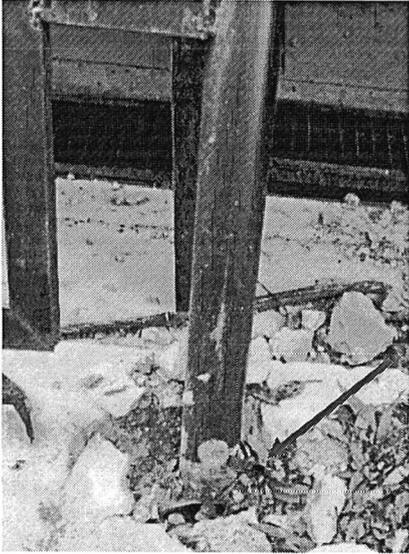
<p>Imagen n.º 118: Se evidencia presencia de óxido en el marco del cerco de malla olímpica, así como también se evidenció que utilizaron es tubo negro y no tubo de hierro galvanizado de 2".</p>	<p>Imagen n.º 119: Se evidenció que el tubo del marco de malla olímpica, se encuentra superficialmente anclado, generando falla de estabilidad y el deterioro prematuro del cerco metálico.</p>

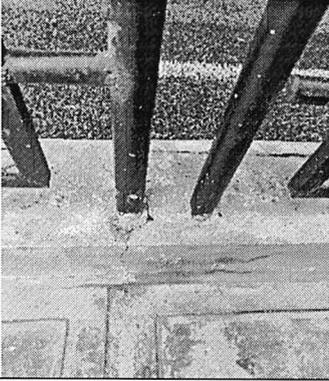
<p>Imagen n.º 120: Se evidenció que las uniones de soldadura de la tubería del marco de malla olímpica, están oxidados.</p>

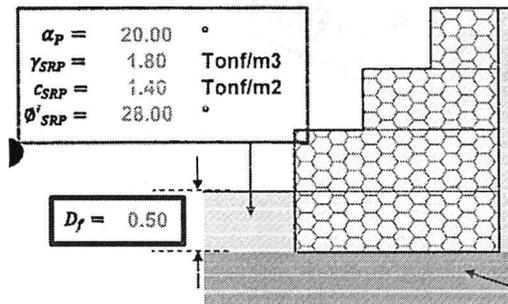
Imagen n.º 127: Sin embargo, se evidencia que la cimentación del muro, ha sido diseñado con 0.50 m de nivel de desplante.

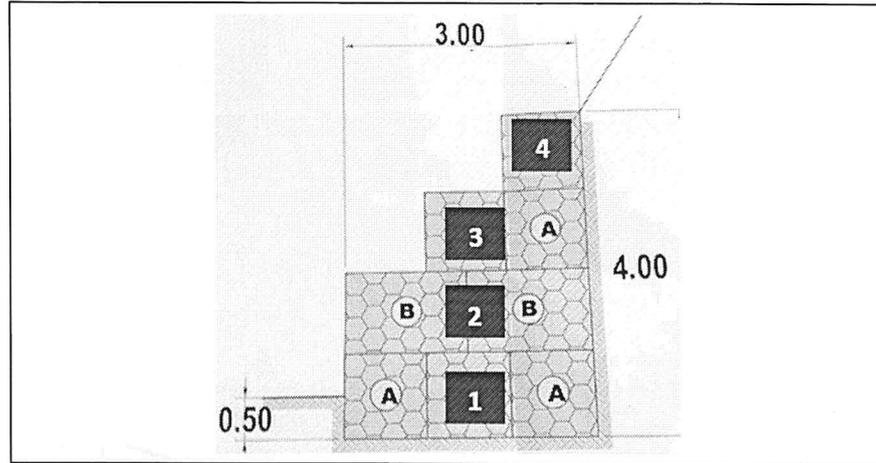
Imagen n.º 128: Se verifica que para una altura de 4m de muro gavión, se consideró un nivel de desplante de 0.50m.

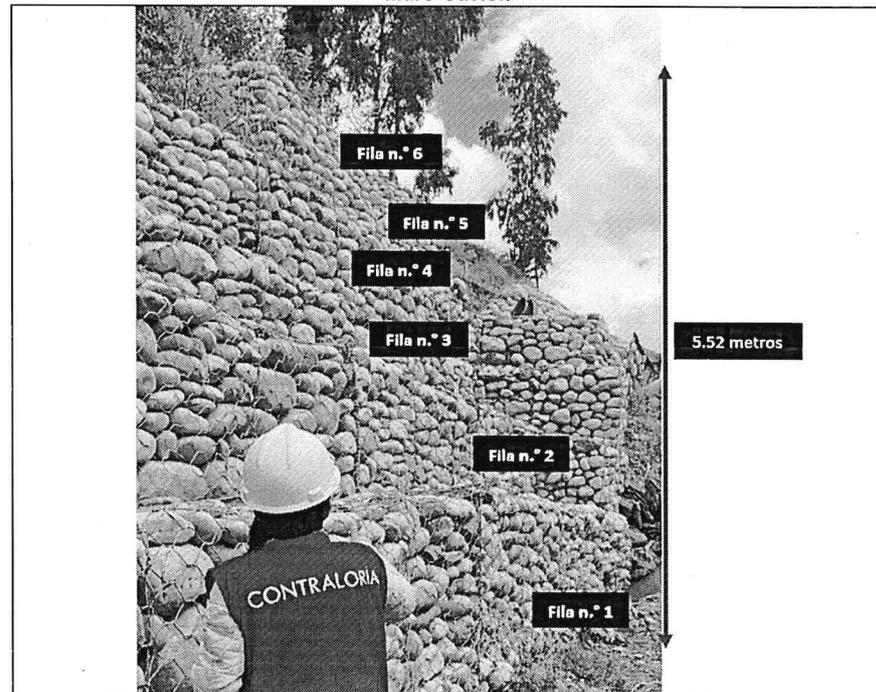
Imagen n.º 129: Se evidenció 6 filas de muro gavión de diferentes medidas, que hacen un total de 5.52 metros de altura.

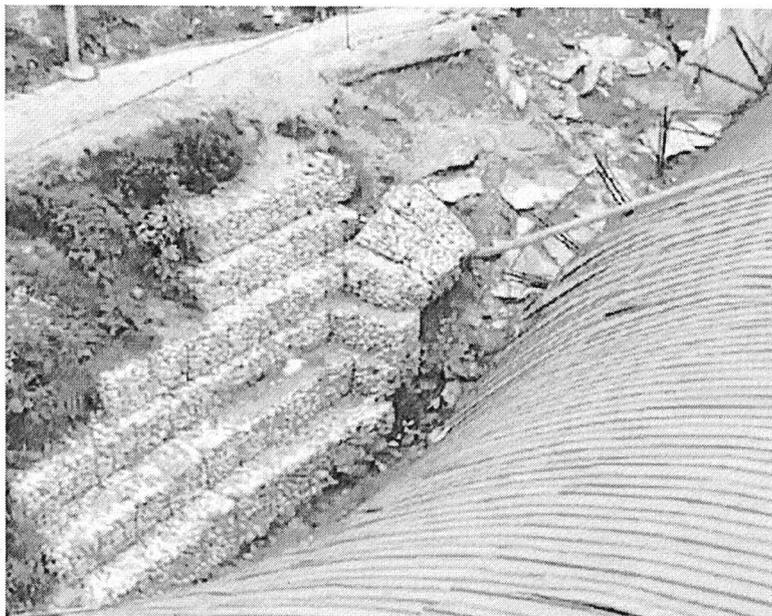
Imagen n.º 130: Se evidencia 6 filas de muro gabi3n con las siguientes alturas, altura de la caja de gabi3n de la fila n.º 01 = 1m, altura de la caja de gabi3n de la fila n.º 02= 0.95m a 0.92m, altura de la caja de gabi3n de la fila n.º 03 = 0.95m a 0.76m, altura de la caja de gabi3n de la fila n.º 04 = 0.88m, altura de la caja de gabi3n de la fila n.º 05 = 0.95m y altura de la caja de gabi3n de la fila n.º6 = 0.95m, haciendo un total de 5.52 metros aproximadamente de altura, para un dise1o de tan solo 4 metros de altura.
