**INFORME DE CONTROL ESPECÍFICO  
N° 026-2024-2-2950-SCE**

**SERVICIO DE CONTROL ESPECÍFICO A HECHOS CON  
PRESUNTA IRREGULARIDAD  
MUNICIPALIDAD PROVINCIAL DE ASCOPE  
ASCOPE, LA LIBERTAD**

**“PROCEDIMIENTO DE SELECCIÓN PEC-PROC-2-2021-  
MPA/CS-1 PARA LA EJECUCIÓN DE LA OBRA  
“REHABILITACIÓN DEL LOCAL ESCOLAR RAMÓN  
CASTILLA CON CÓDIGO LOCAL 255949; DISTRITO DE  
ASCOPE, PROVINCIA DE ASCOPE, DEPARTAMENTO DE LA  
LIBERTAD” CUI N°2513790”**

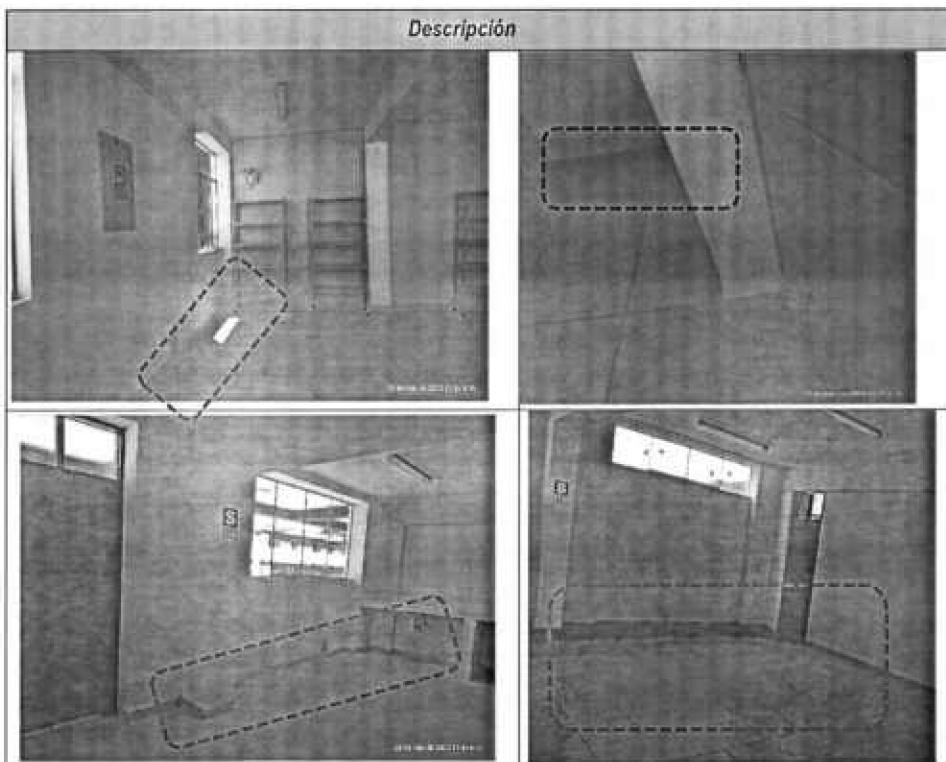
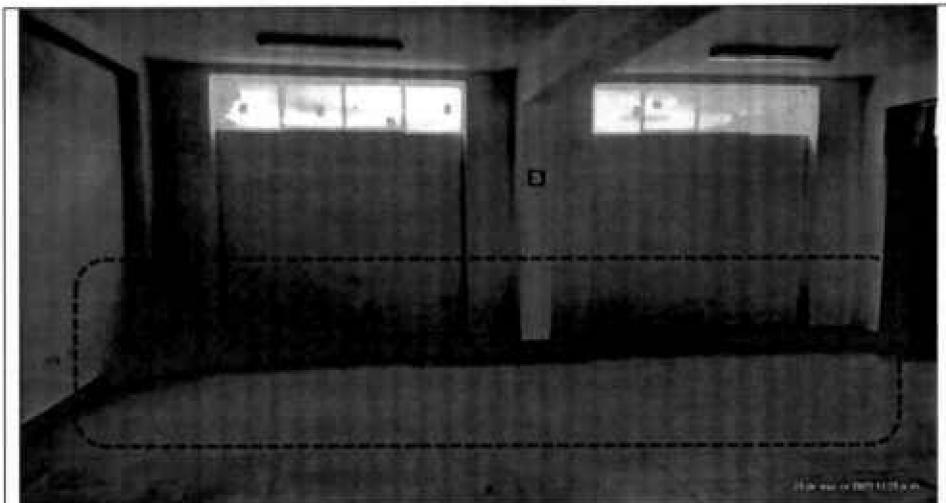
*De la Inspección Física realizada el dia 29 de marzo de 2023, no se evidencia la instalación de Rodoplast para borde de Ceramico en los ambientes inspeccionados.*

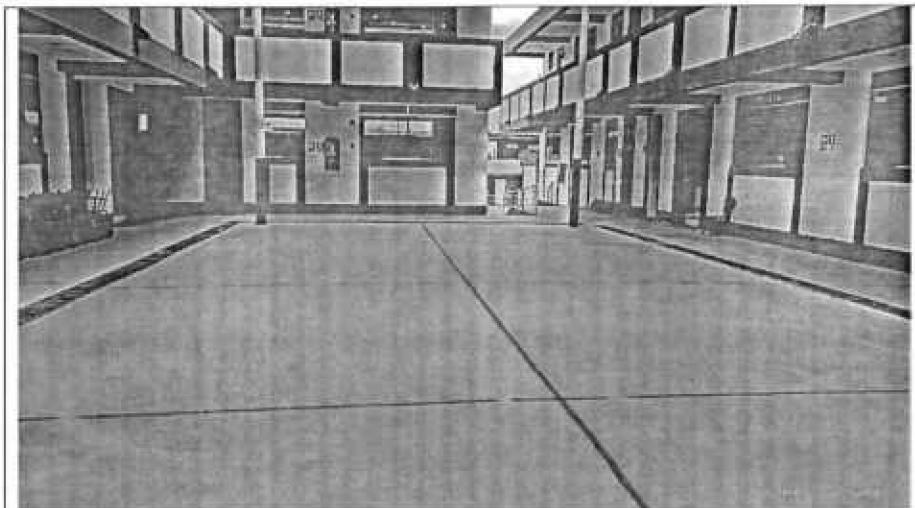
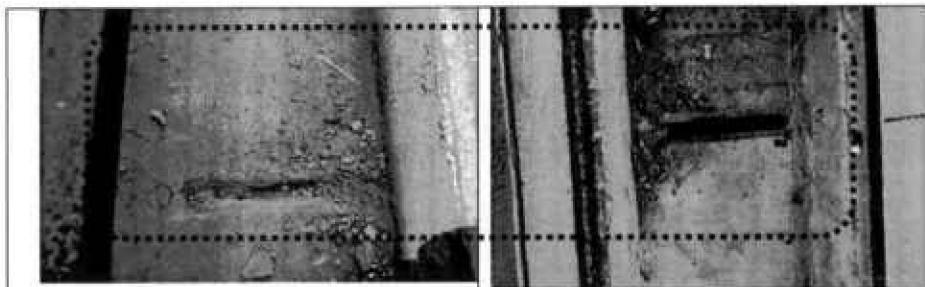
*Por otro lado, de la visita de inspección realizada a la Obra, no se evidenció que en las juntas de dicha canaleta se haya colocado o instalado dicho material; así como también se pudo visualizar fisuramientos en algunos tramos, tal como se detalla:*

*No se evidenció la instalación de dicho sellador de juntas, en canaletas de agua de lluvia; asimismo, se observó fisuramiento en algunas zonas.*

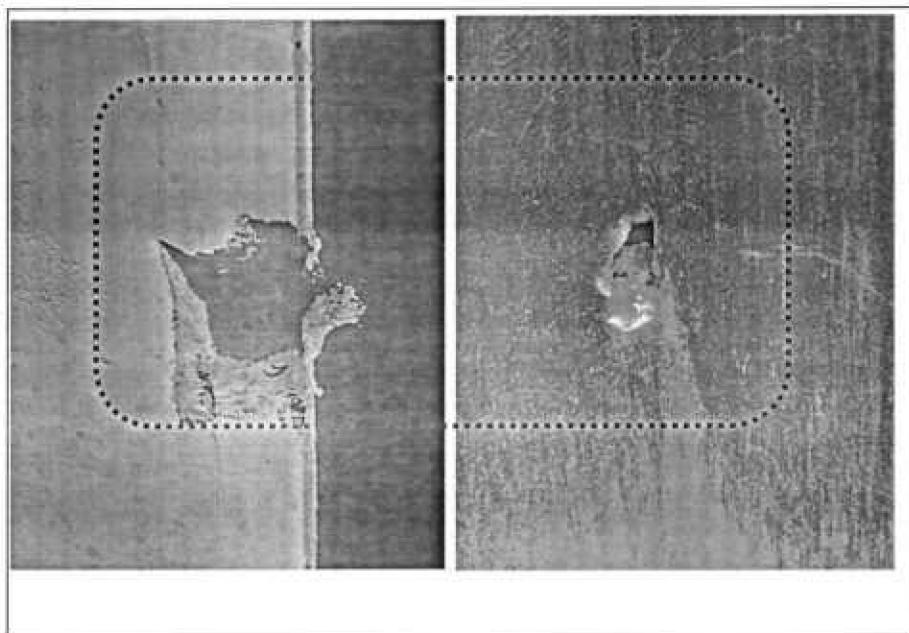
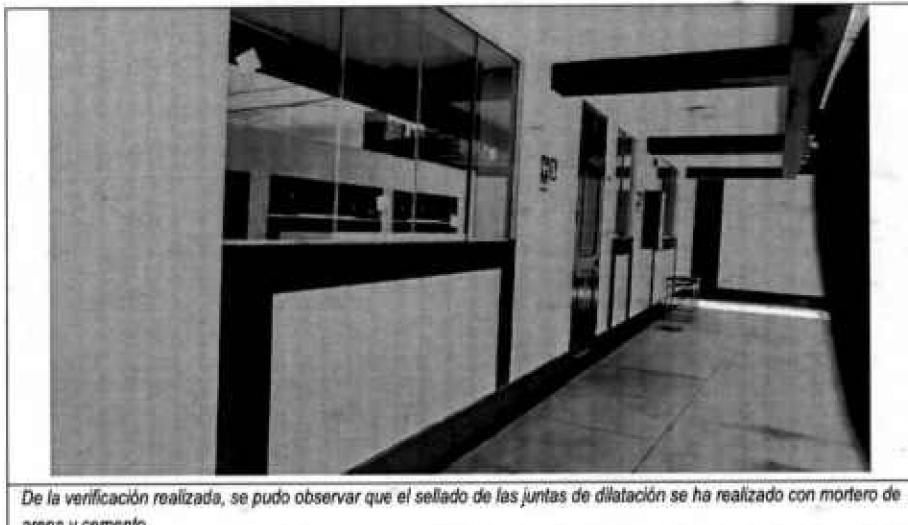
Al respecto, de la verificación física realizada a la Institución Educativa (I.E), el 29 de marzo de 2023, se verificó juntas de dilatación que se encuentran cubiertas con mortero de arena y cemento, tal como se visualiza en las siguientes imágenes:

De la verificación realizada, se pudo observar que el sellado de las juntas de dilatación se ha realizado con mortero de arena y cemento.
