**ÓRGANO DE CONTROL INSTITUCIONAL  
GOBIERNO REGIONAL PIURA**

**INFORME DE CONTROL ESPECÍFICO**  
**N° 180-2024-2-5349-SCE**

**“EJECUCIÓN DE BADÉN EN LA OBRA  
“MEJORAMIENTO DE LA TRANSITABILIDAD DE LA VÍA  
URBANA EMPALME PE 1N (CARRETERA SULLANA  
PIURA), R2006121 - EMPALME PENL (VILLA  
PRIMAVERA), DISTRITO DE SULLANA - PROVINCIA DE  
SULLANA - DEPARTAMENTO DE PIURA” CON CUI  
2556105”**

**PERÍODO: 1 DE DICIEMBRE DE 2022 AL 29 DE DICIEMBRE DE 2023**

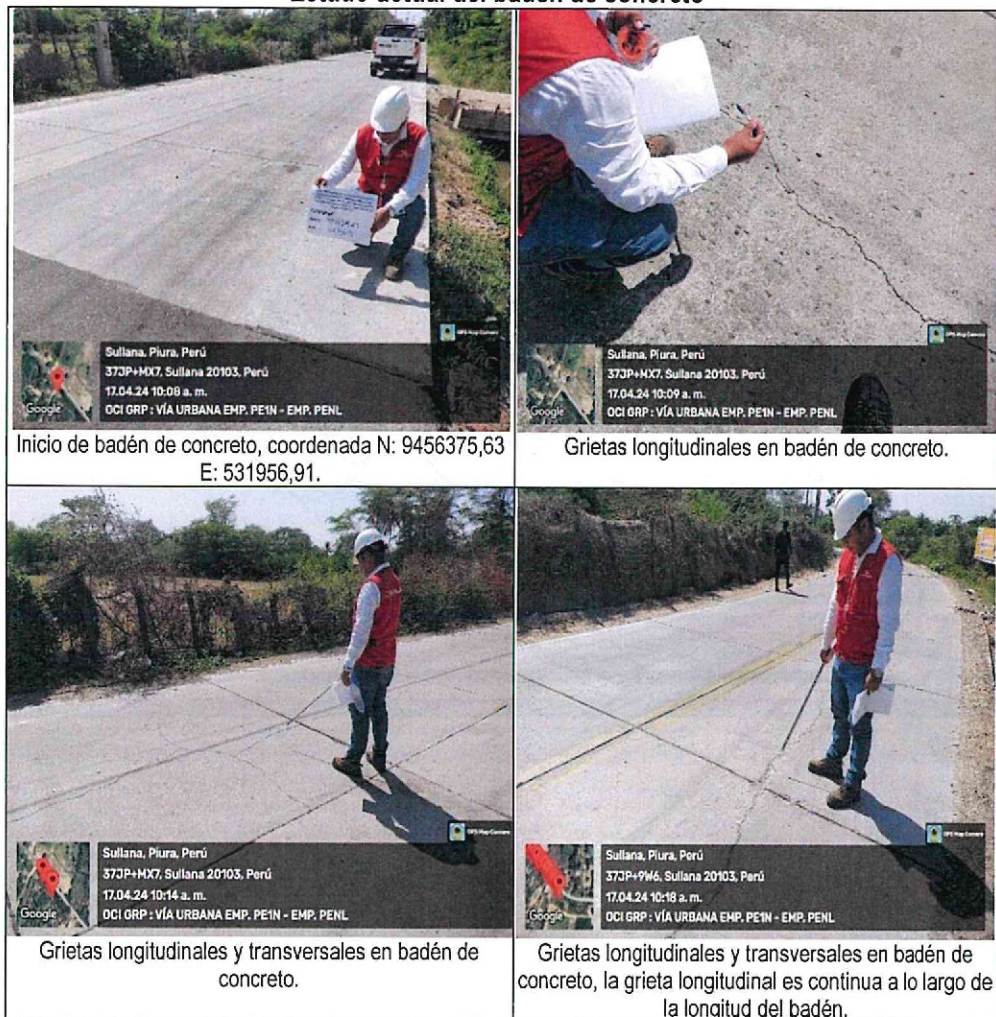
**Panel fotográfico n.º 1**  
**Estado actual del badén de concreto**

De la visita de inspección realizada por personal del OCI GRP a la Obra el 17 de abril de 2024, se advirtió que el pavimento rígido (badén) reflejó un temprano deterioro y fallo del mismo, con presencia de grietas longitudinales y transversales a lo largo de su desarrollo, las cuales fueron registradas en el acta de trabajo n.º 01-2024/OC5349-CUI2556105 de 17 de abril de 2024 (Apéndice n.º 14), tal como se muestran en las siguientes evidencias fotográficas georreferenciadas:

En consecuencia, de lo desarrollado en el numeral 1.3, literales a y b, se advierte que las partidas correspondientes al pavimento rígido (badén) no fueron ejecutadas considerando la resistencia a la compresión de  $f_c=210\text{Kg/cm}^2$  ni los parámetros exigidos en las especificaciones técnicas respecto a la compactación del 100 % de la máxima densidad y la gradación e índice de plasticidad del material granular de la base y sub base, requeridos en el expediente técnico (Apéndice n.º 5) situación que se ve reflejada en su temprano deterioro y fallo estructural.

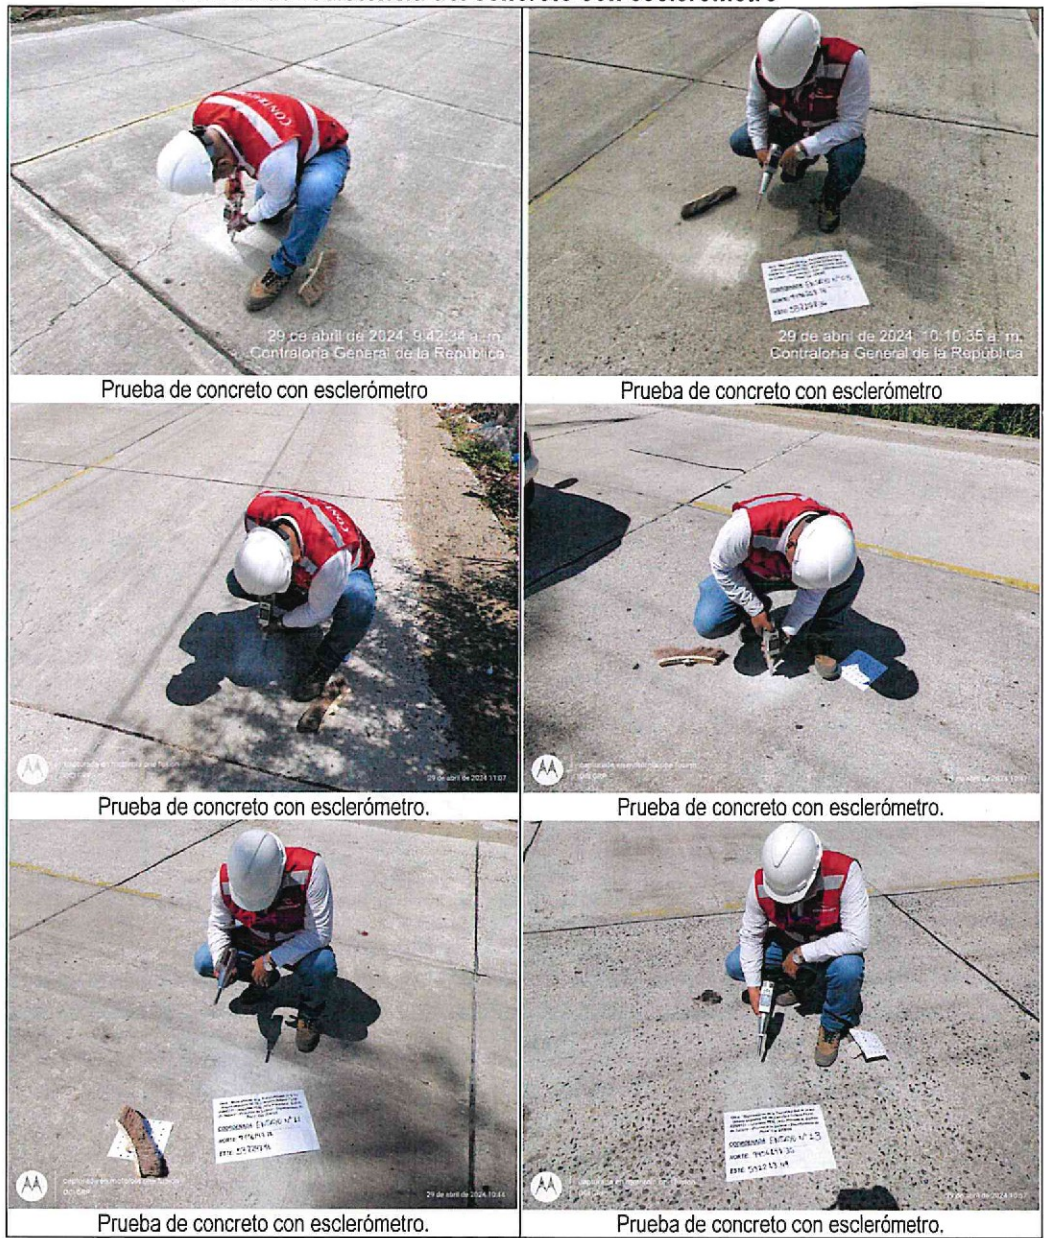
**Panel fotográfico n.º 2**  
**Prueba de resistencia del concreto con esclerómetro**

Posteriormente, de la visita de inspección realizada el día 29 de abril de 2024 por personal del OCI GRP, se procedió a realizar la prueba de resistencia del concreto con esclerómetro<sup>8</sup>, realizándose dieciséis (16) pruebas ubicadas aleatoriamente a lo largo del pavimento rígido (badén) existente, suscribiéndose el acta de trabajo n.º 02-2024/OC5349-CUI2556105 de 29 de abril de 2024 (Apéndice n.º 15), tal como se muestra en las siguientes fotografías:

Del cuadro anterior se concluye que de las dieciséis (16) pruebas de resistencia del concreto con esclerómetro realizadas, diez (10) se encontraban por debajo de la resistencia requerida especificada en el expediente técnico (Apéndice n.º 5), que era de  $f_c = 210 \text{ Kg/cm}^2$ .

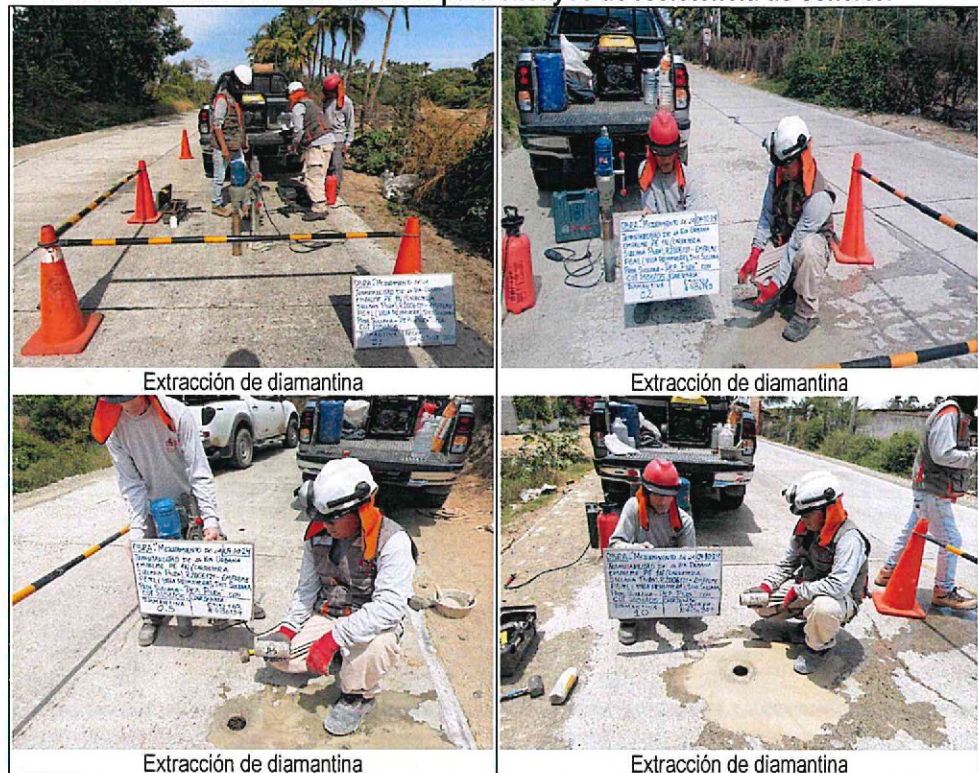
**Panel fotográfico n.° 3**

**Extracción de muestras diamantinas para ensayos de resistencia de concreto**

Como se advierte, de las tomas fotográficas, a la culminación de la visita se realizó la extracción de diez (10) diamantinas, las cuales fueron marcadas y llevadas por el proveedor del servicio para su posterior ensayo de resistencia de concreto en laboratorio, lo cual consta en el acta de trabajo n.° 03-2024/OC5349-CUI2556105 de 4 de octubre de 2024 (**Apéndice n.° 18**).

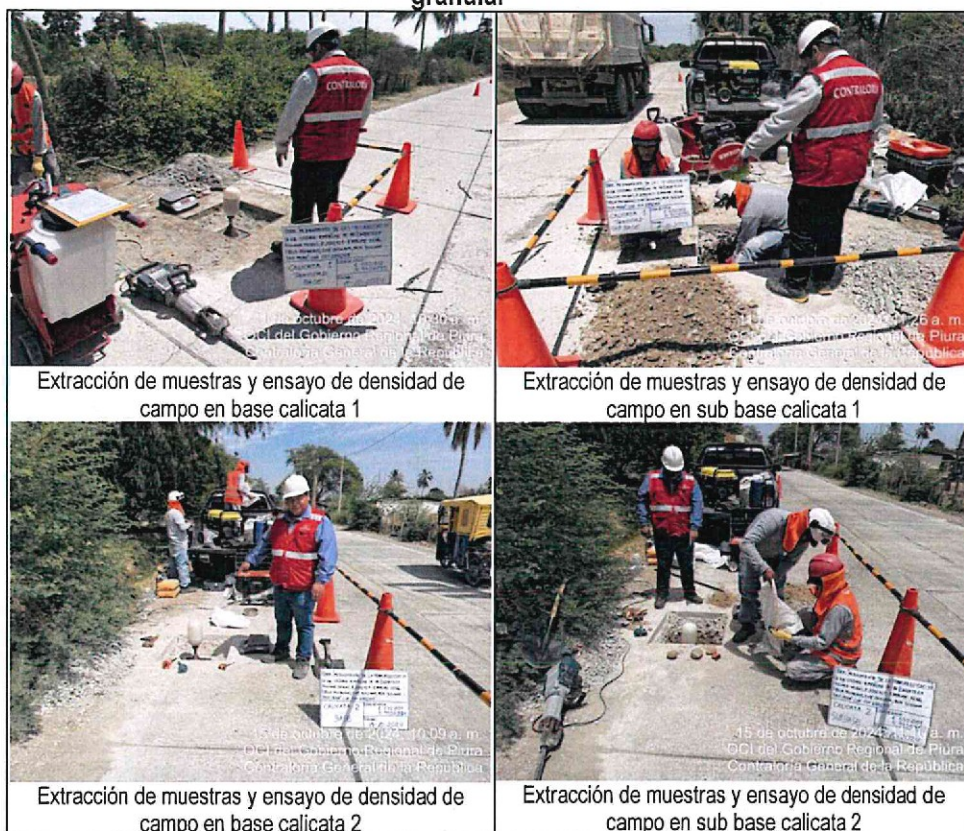
**Panel fotográfico n.º 4**

**Ejecución de calicatas y extracción de muestras para ensayos de material granular**

Realizada la ejecución de las dos (2) calicatas y sus respectivos ensayos de densidad de campo para verificar la compactación de la base y sub base, se tomaron muestras de material por cada capa del paquete estructural (base y sub base) para los ensayos de laboratorio correspondientes, las mismas que fueron marcadas y llevadas por el proveedor del servicio para el correspondiente análisis.
