**INFORME DE CONTROL ESPECÍFICO
N° 074-2024-2-5352-SCE**

**“EJECUCIÓN DE LAS PARTIDAS RELACIONADAS A LAS
CÁMARAS DE CONSERVACIÓN PARA LA OBRA:
REUBICACIÓN TEMPORAL Y DEFINITIVA DE LA
DIRECCIÓN REGIONAL DE SALUD TACNA”**

PERÍODO: DEL 23 DE MAYO DE 2019 AL 22 DE DICIEMBRE DE 2020

12 DE JUNIO DE 2024

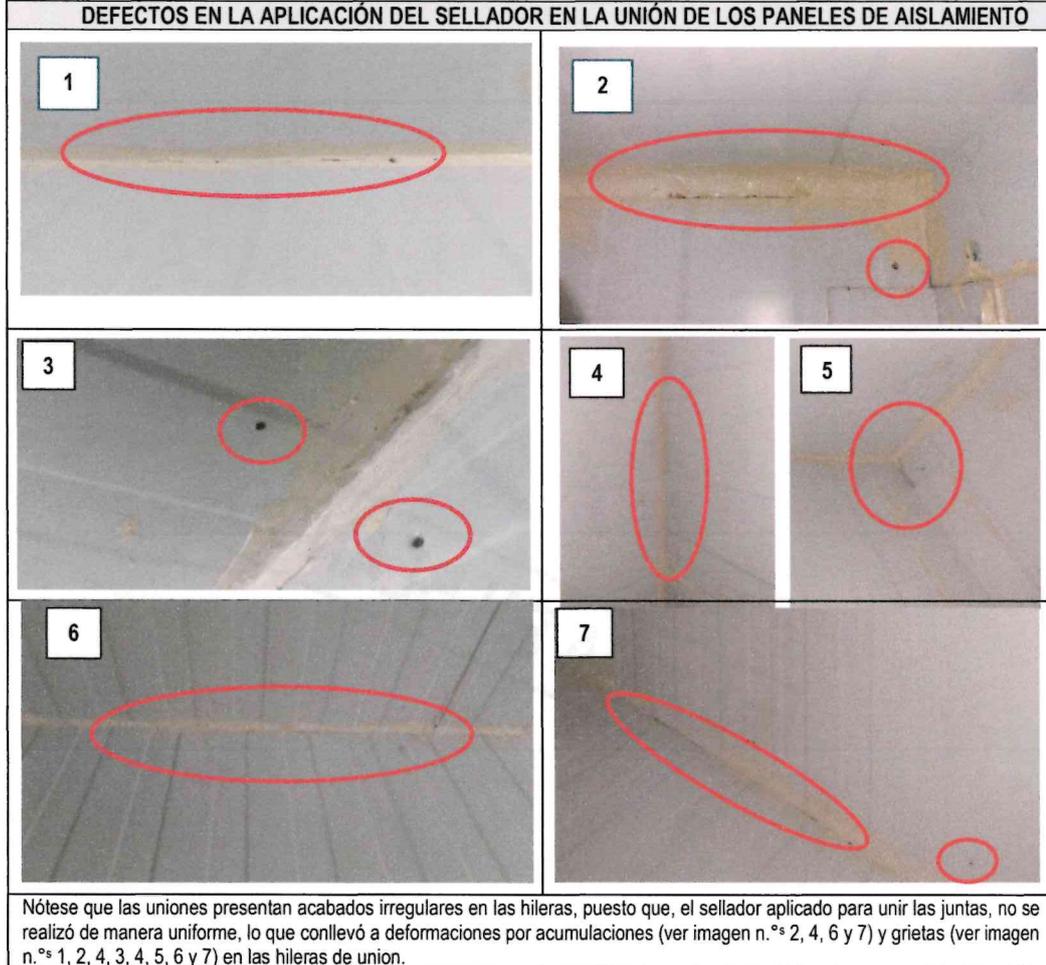
DEFECTOS EN LA APLICACIÓN DEL SELLADOR EN LA UNIÓN DE LOS PANELES DE AISLAMIENTO

Nótese que las uniones presentan acabados irregulares en las hileras, puesto que, el sellador aplicado para unir las juntas, no se realizó de manera uniforme, lo que conllevó a deformaciones por acumulaciones (ver imagen n.ºs 2, 4, 6 y 7) y grietas (ver imagen n.ºs 1, 2, 4, 3, 4, 5, 6 y 7) en las hileras de unión.

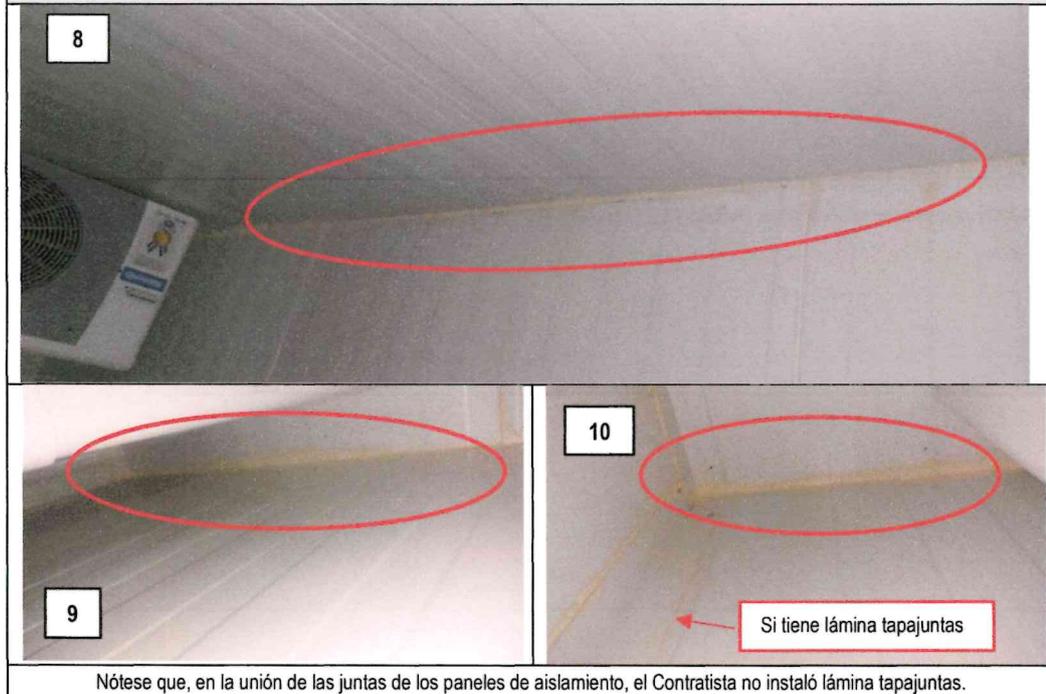
LA UNIÓN DEL TECHO CON LA PARED LATERAL DE LA CÁMARA DE REFRIGERACIÓN, NO PRESENTA INSTALACIÓN DE LÁMINA TAPAJUNTAS

Nótese que, en la unión de las juntas de los paneles de aislamiento, el Contratista no instaló lámina tapajuntas.

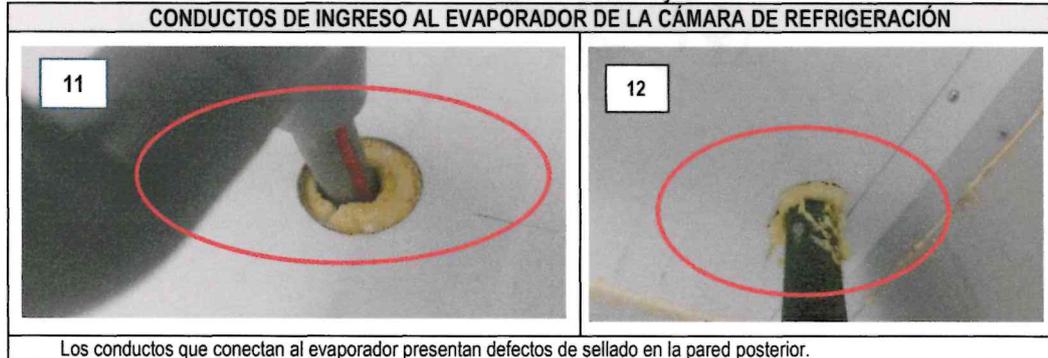
CONDUCTOS DE INGRESO AL EVAPORADOR DE LA CÁMARA DE REFRIGERACIÓN

Los conductos que conectan al evaporador presentan defectos de sellado en la pared posterior.

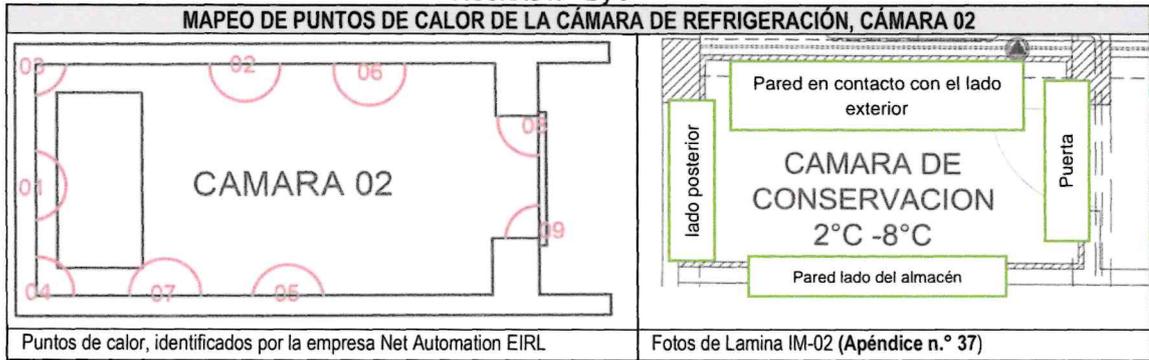
FIGURAS N°s 2 y 3

A mayor abundamiento, mediante el Informe Técnico n.° 001-2024-NETAUTOMATION¹⁷ de 6 de mayo de 2024 (**Apéndice n.° 42**), se evidenció que la cámara de refrigeración presenta pérdidas por fugas térmicas, como resultado de las pruebas y/o ensayos de aislamiento térmico realizadas a dicha cámara, en el cual se identificaron varios puntos de calor determinados por la cámara termográfica¹⁸. Estas deficiencias también han sido detalladas en el Acta de Inspección n.° 001-2024-OCI-5352/SCE-EPCCO de 29 de abril de 2024 (**Apéndice n.° 41**), como se muestra a continuación:

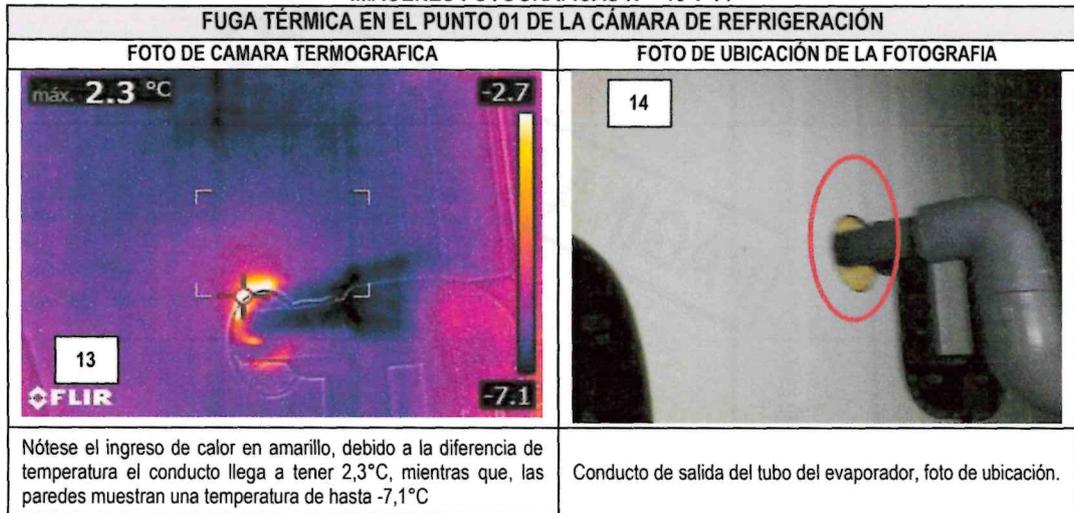
IMAGENES FOTOGRÁFICAS N°s 13 Y 14

- **Punto 01:** Muestra fugas térmicas en el conducto de salida del tubo del condensador que va hacia el evaporador, donde se registró una temperatura de 2,3°C, mientras que las paredes muestran una temperatura de hasta -7,1°C. Esta diferencia de temperaturas evidenció el ingreso de calor en este punto, atribuido a la mala aplicación del sellador del conducto que tiene contacto con el panel de aislamiento de la pared (ver imagen fotográfica n.° 11), como se muestra a continuación:

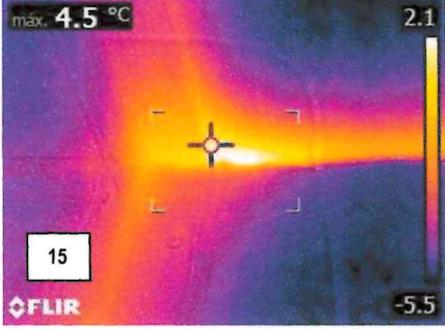
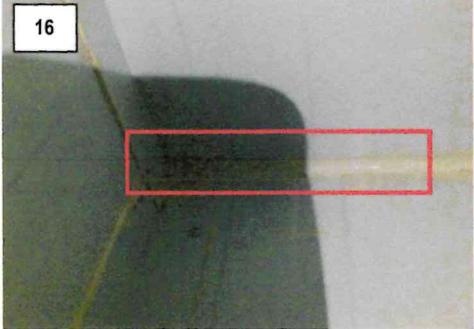
FUGA TÉRMICA EN EL PUNTO 03, PUNTO 02 Y PUNTO 06 DE LA CÁMARA DE REFRIGERACIÓN	
FOTO CÁMARA TERMOGRÁFICA PUNTO 03	FOTO DE UBICACIÓN PUNTO 03

<p style="text-align: center;">16</p>
<p style="text-align: center;">Nótese el cambio de temperatura desde 4,5°C, mientras que, la pared muestra una temperatura de hasta -5,5 °C</p>	
FOTO CÁMARA TERMOGRÁFICA PUNTO 02	FOTO DE UBICACIÓN PUNTO 02

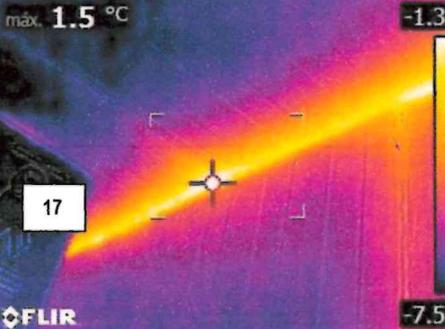
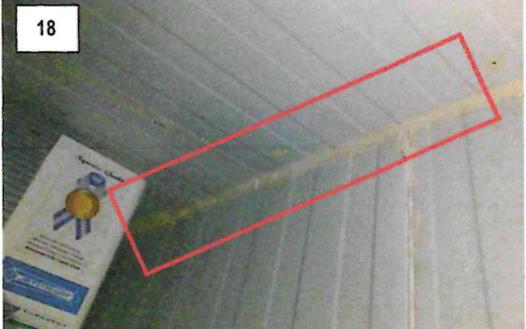
<p style="text-align: center;">18</p>
<p style="text-align: center;">Nótese el cambio de temperatura desde 1,5°C, mientras que, la pared muestra una temperatura de hasta -7,5 °C</p>	
FOTO CÁMARA TERMOGRÁFICA PUNTO 06	FOTO DE UBICACIÓN PUNTO 06

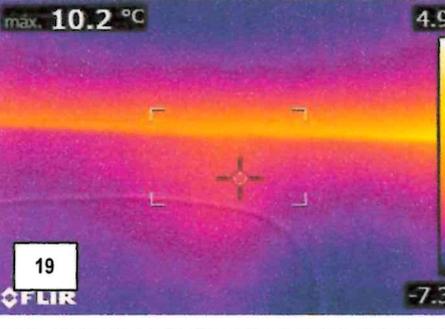
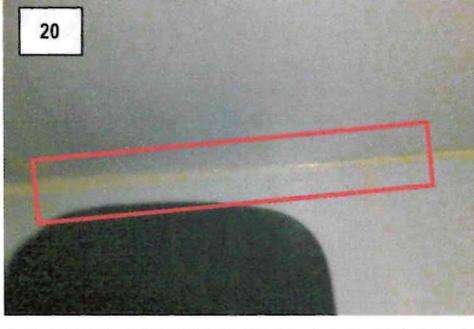
<p style="text-align: center;">20</p>
<p style="text-align: center;">Nótese el cambio de temperatura desde 10,2°C, mientras que, la pared muestra una temperatura de hasta -7,3°C.</p>

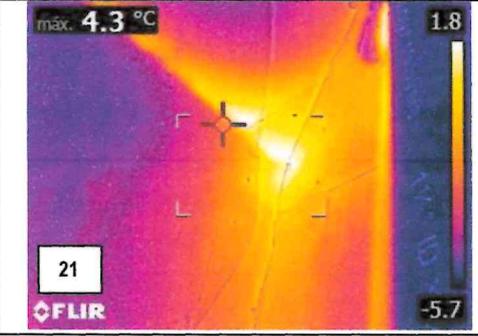
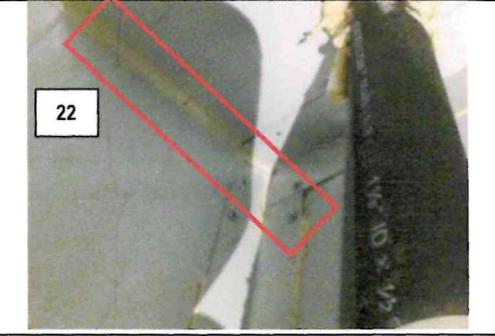
<p>Nótese el cambio de temperatura desde 4,3 °C, mientras que, la pared muestra una temperatura de hasta -5,7 °C.</p>	
<p>Foto de ubicación punto 04, nótese el mal aplicado del sellador en las uniones de paneles y las deformaciones en el acabado.</p>	
FOTO CÁMARA TERMOGRÁFICA PUNTO 07	FOTO DE UBICACIÓN PUNTO 07

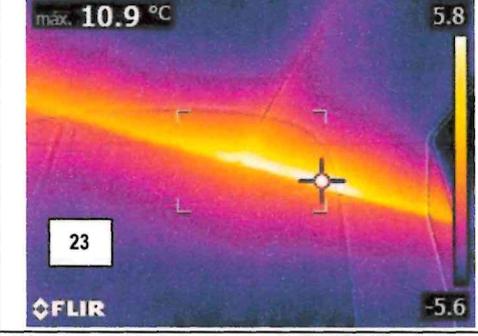
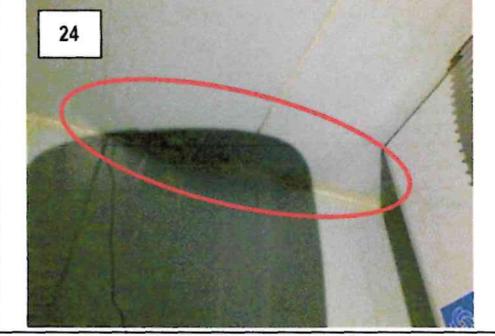
<p>Nótese el cambio de temperatura desde 10,9 °C, mientras que, la pared muestra una temperatura de hasta -5,6 °C.</p>	
<p>Foto de ubicación punto 07</p>	
FOTO CÁMARA TERMOGRÁFICA PUNTO 05	FOTO DE UBICACIÓN PUNTO 05

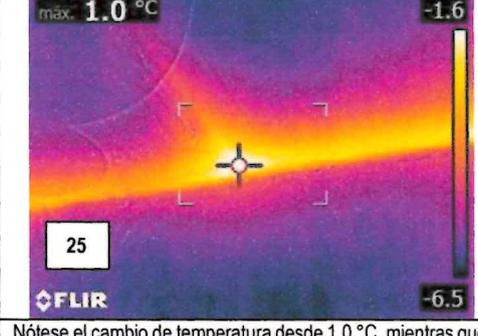
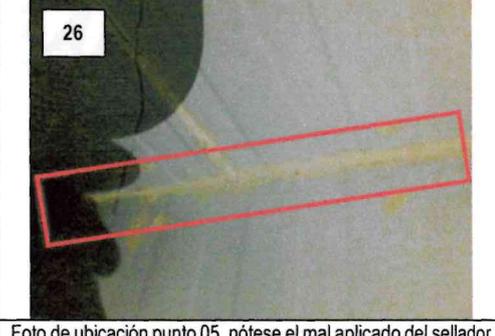
<p>Nótese el cambio de temperatura desde 1,0 °C, mientras que, la pared muestra una temperatura de hasta -6,5 °C.</p>	
<p>Foto de ubicación punto 05, nótese el mal aplicado del sellador en la unión de paneles y las deformaciones en el acabado.</p>

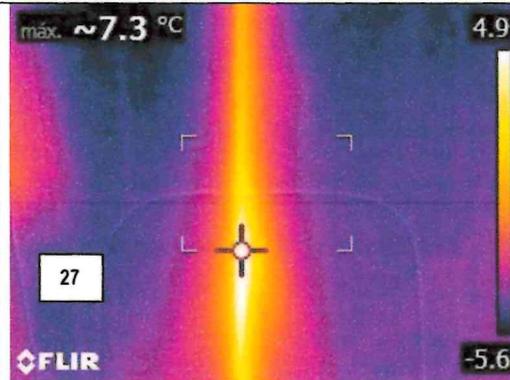
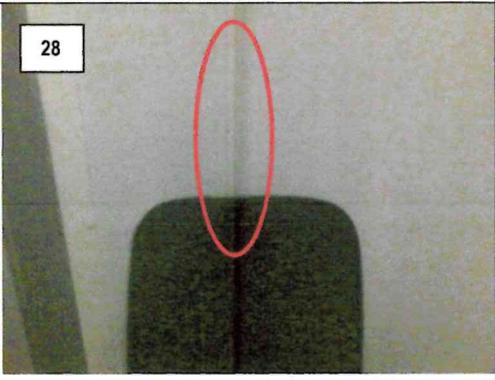
<p>Nótese el cambio de temperatura en el borde izquierdo de la puerta desde 7,3°C mientras que en la pared muestra una temperatura de hasta -5,6°C.</p>	
Foto de ubicación punto 08	
<p style="text-align: center; background-color: #e0e0e0;">FOTO CÁMARA TERMOGRÁFICA PUNTO 09</p>

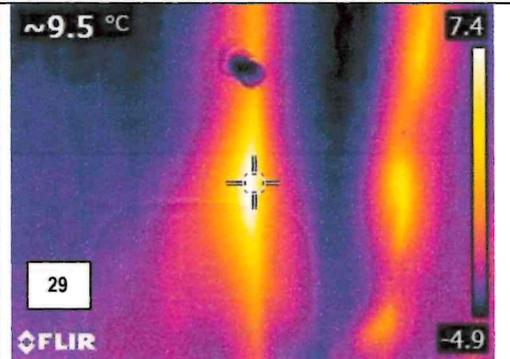
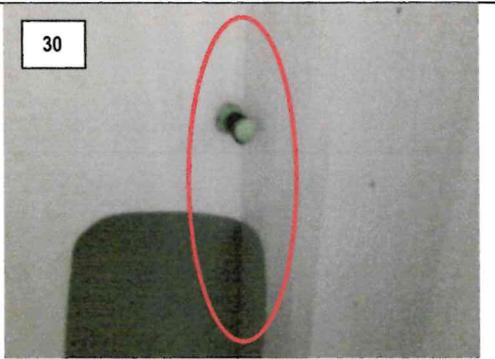
<p>Nótese el cambio de temperatura en el borde derecho de la puerta desde 9,5°C, mientras que en la pared muestra una temperatura de hasta -4,9°C.</p>	
Foto de ubicación punto 09

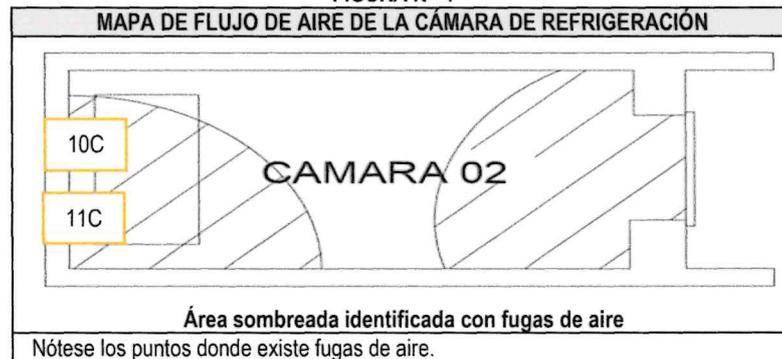
FIGURA N° 4

De la figura precedente, el especialista técnico de la comisión de control basado en el Informe Técnico n.º 001-2024-NETAUTOMATION de 6 de mayo de 2024 (**Apéndice n.º 42**), muestra los flujos de presión de aire (10 C y 11 C)²¹ localizados en la parte posterior izquierda de la cámara (lado contiguo al almacén), donde los únicos orificios visibles son los realizados para el paso de los conductos que van al evaporador, los cuales presentaron un mal sellado en su entorno, como se muestra a continuación:

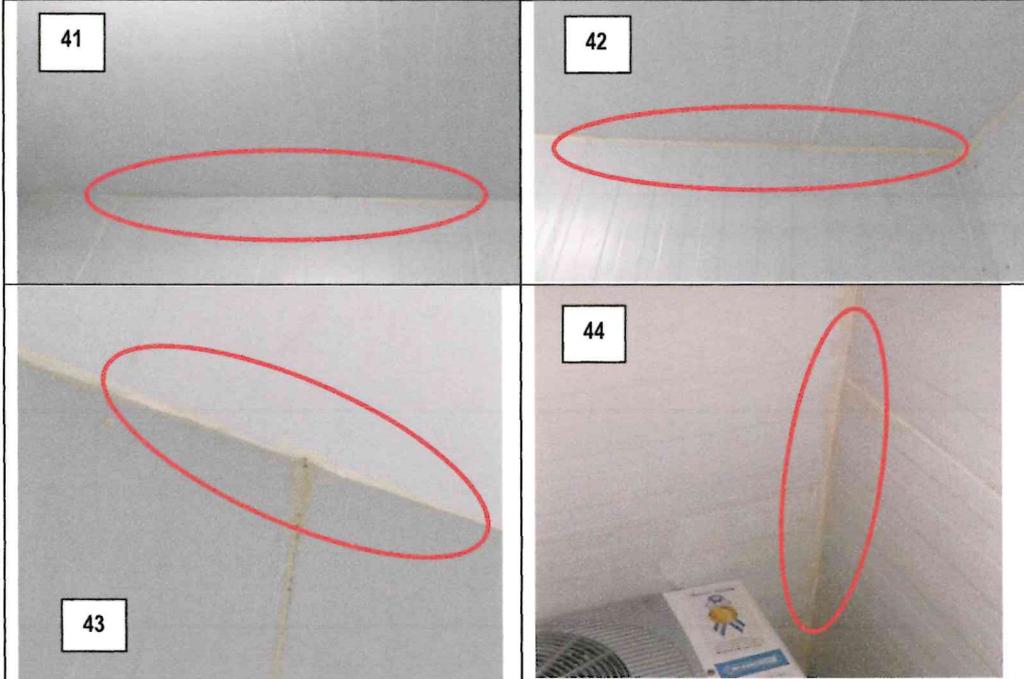
LA UNIÓN DEL TECHO CON LA PARED LATERAL DE LA CÁMARA DE CONGELACIÓN, NO PRESENTA INSTALACIÓN DE LÁMINA TAPAJUNTAS

Nótese que, en las uniones de las juntas, esquinas y demás no están instaladas láminas tapajuntas, asimismo, se muestran huecos en la pared lateral de la cámara, y el acabado irregular al aplicar sellador en toda la hilera hasta la esquina superior.

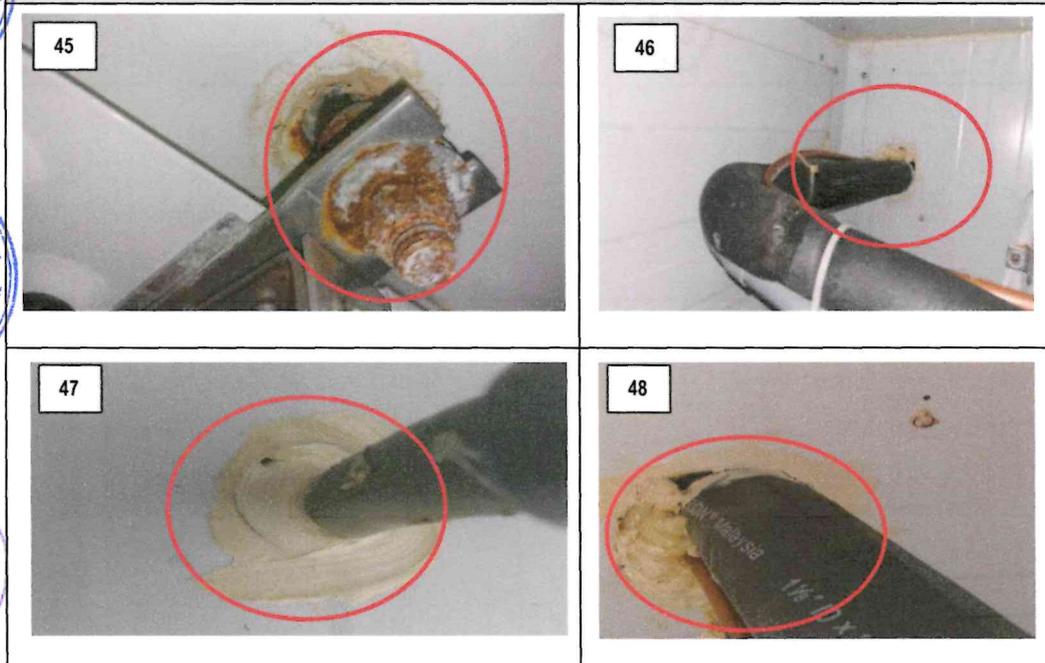
CONDUCTOS DE INGRESO AL EVAPORADOR DE LA CÁMARA DE REFRIGERACIÓN

Los conductos que conectan al evaporador presentan defectos de sellado en la pared posterior.

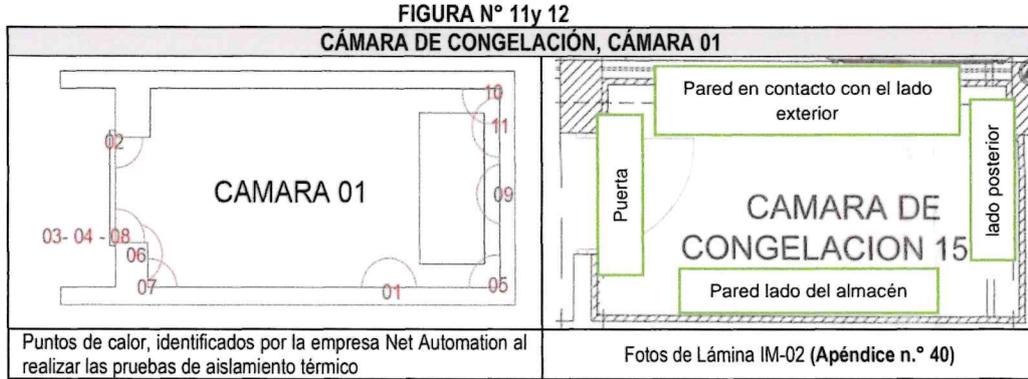
A mayor abundamiento, mediante el Informe Técnico n.º 001-2024-NETAUTOMATION²⁶ de 6 de mayo de 2024 (**Apéndice n.º 42**), se evidenció que la cámara de congelación presenta pérdidas por fugas térmicas, como resultado de las pruebas y/o ensayos de aislamiento térmico realizadas a dicha cámara, en el cual se identificaron varios puntos de calor determinados por la cámara termográfica²⁷. Estas deficiencias también han sido detalladas en el Acta de Inspección n.º 001-2024-OCI-5352/SCE-EPCCO de 29 de abril de 2024 (**Apéndice n.º 41**), como se muestra a continuación:

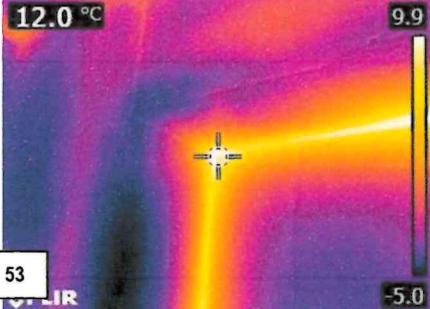
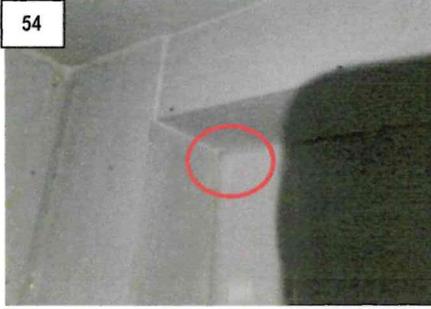
- **Punto 03, Punto 04, Punto 08 y Punto 02:** Estos puntos muestran todos los ingresos de calor ubicados en la puerta, como se aprecia en las imágenes siguientes:

<p>54</p>
<p>Nótese el cambio de temperatura desde 12,0 °C, mientras que, la pared muestra una temperatura de hasta -5,0°C FOTO CÁMARA TERMOGRÁFICA PUNTO 02</p>	<p>Foto de ubicación punto 08 FOTO DE UBICACIÓN PUNTO 02</p>

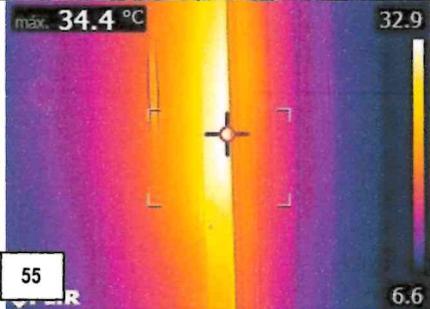
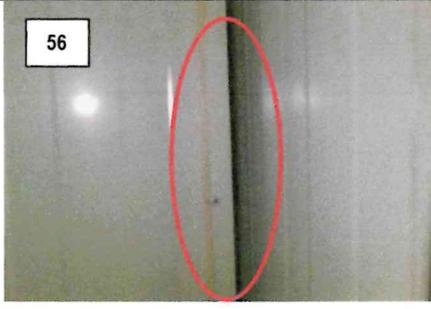
<p>56</p>
<p>Nótese el cambio de temperatura desde 34,4 °, mientras que, la pared muestra una temperatura de hasta 6,6 °C</p>	<p>Foto de ubicación punto 02, nótese el mal aplicado del sellador y deformaciones en el acabado</p>

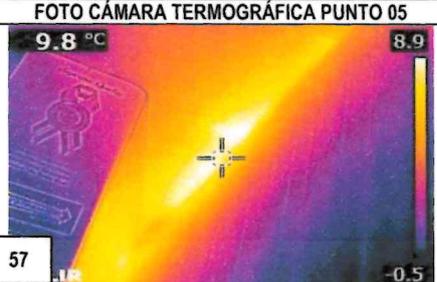
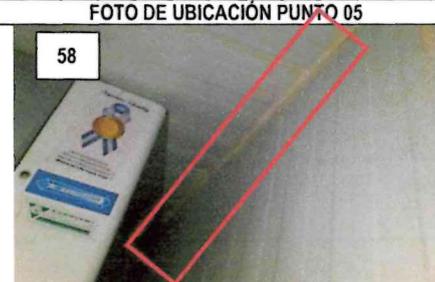
FUGA TÉRMICA EN EL PUNTO 05 Y PUNTO 01 DE LA CÁMARA DE CONGELACIÓN

<p>58</p>
<p>Nótese el cambio de temperatura desde 9,8 °C °, mientras que, la pared muestra una temperatura de hasta -0,5 °C.</p>	<p>Foto de ubicación punto 05</p>

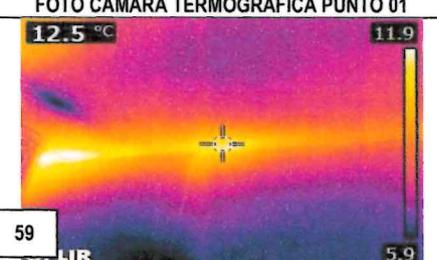
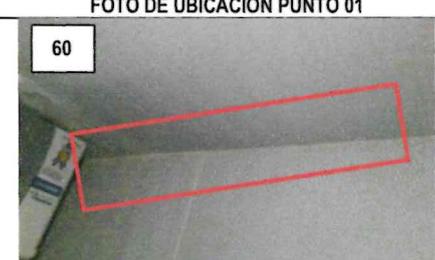
<p>60</p>
<p>Nótese el cambio de temperatura desde 12,5 °C °, mientras que, la pared muestra una temperatura de hasta 5,9 °C.</p>	<p>Foto de ubicación punto 01, nótese el mal aplicado del sellador presenta deformaciones en el acabado</p>

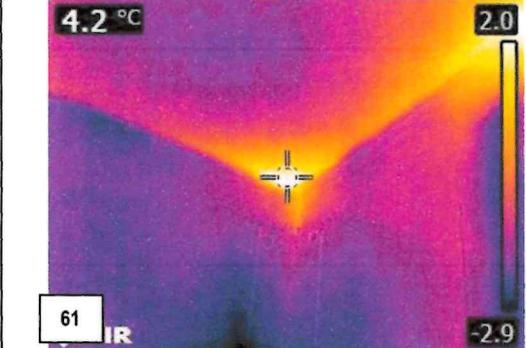
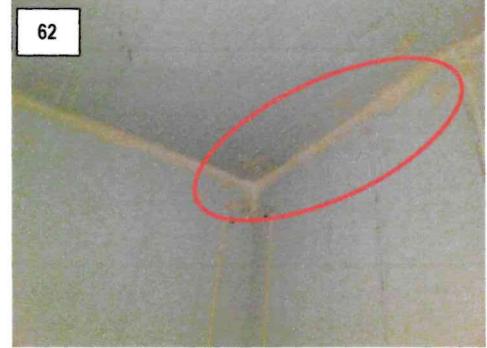
<p style="text-align: center; margin: 0;">62</p>
<p>Nótese el cambio de temperatura en el borde izquierdo desde 4,2°C, mientras que, la pared muestra una temperatura de hasta -2,9°C.</p>	
<p style="text-align: center; background-color: #e0e0e0; margin: 0;">FOTO CÁMARA TERMOGRÁFICA PUNTO 06</p>

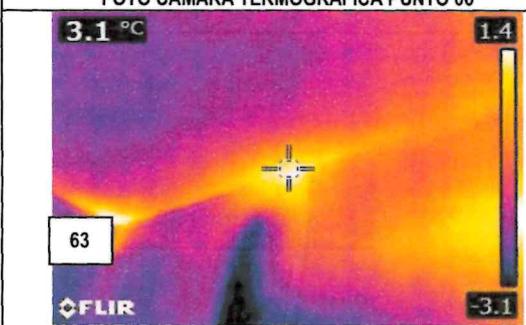
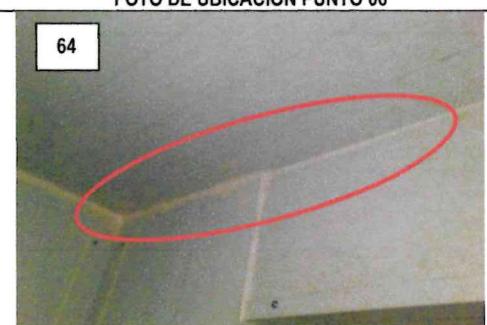
<p style="text-align: center; margin: 0;">64</p>
<p>Nótese el cambio de temperatura en el borde derecho de la puerta desde 3,1°C, mientras que, la pared muestra una temperatura de hasta -3,1°C.</p>

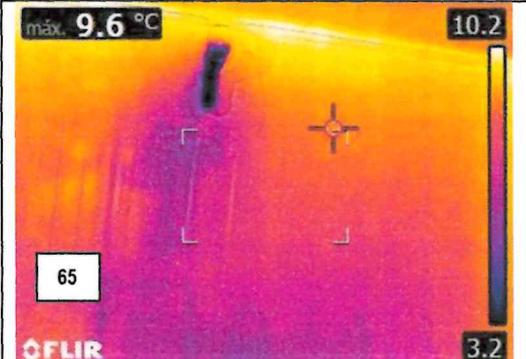
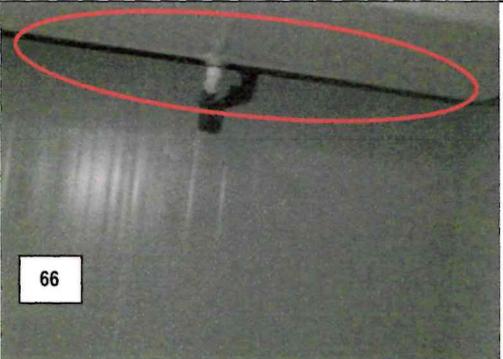
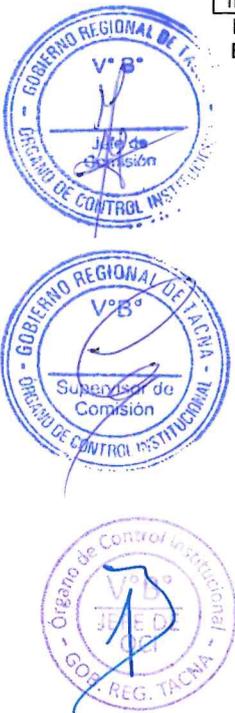
FUGA TÉRMICA EN EL PUNTO 09 DE LA CÁMARA DE CONGELACIÓN	
<p style="text-align: center; background-color: #e0e0e0; margin: 0;">FOTO DE CÁMARA TERMOGRÁFICA</p>

Nótese que la pared evidencia una temperatura de 9,6 °C , mientras que, la pared muestra una temperatura de hasta 3,2°C, manifestando el ingreso de calor	Conducto de salida del condensado del evaporador, foto de ubicación
---	---

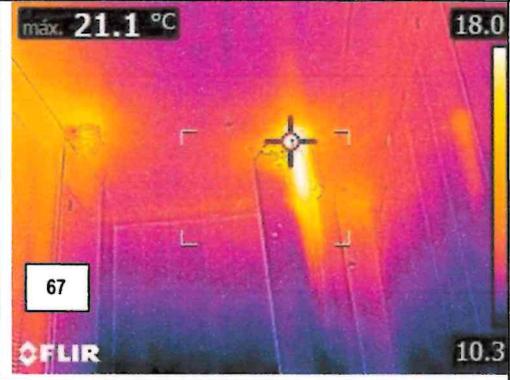
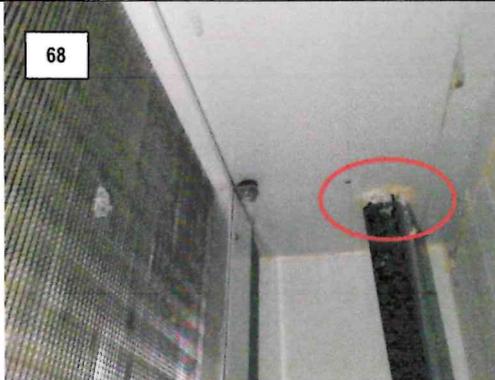
<p style="font-size: small;">68</p>
<p style="font-size: x-small;">Nótese el cambio de temperatura desde 21,1 °C, mientras que, la pared muestra una temperatura de hasta 10,3 °C</p>	
FOTO CÁMARA TERMOGRÁFICA PUNTO 11	FOTO DE UBICACIÓN PUNTO 11

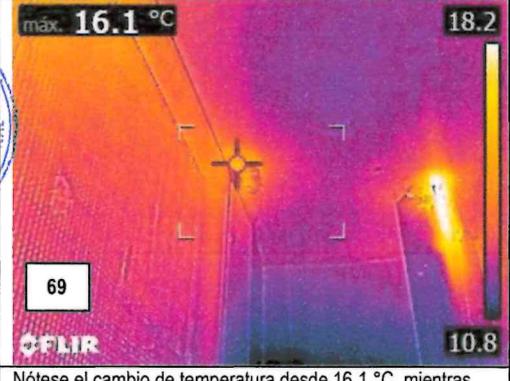
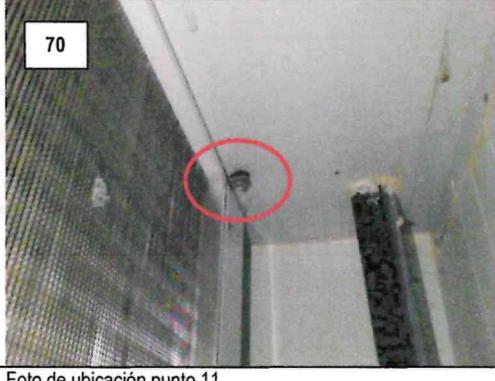
<p style="font-size: small;">70</p>
<p style="font-size: x-small;">Nótese el cambio de temperatura desde 16,1 °C, mientras que, la pared muestra una temperatura de hasta 10,8°C</p>

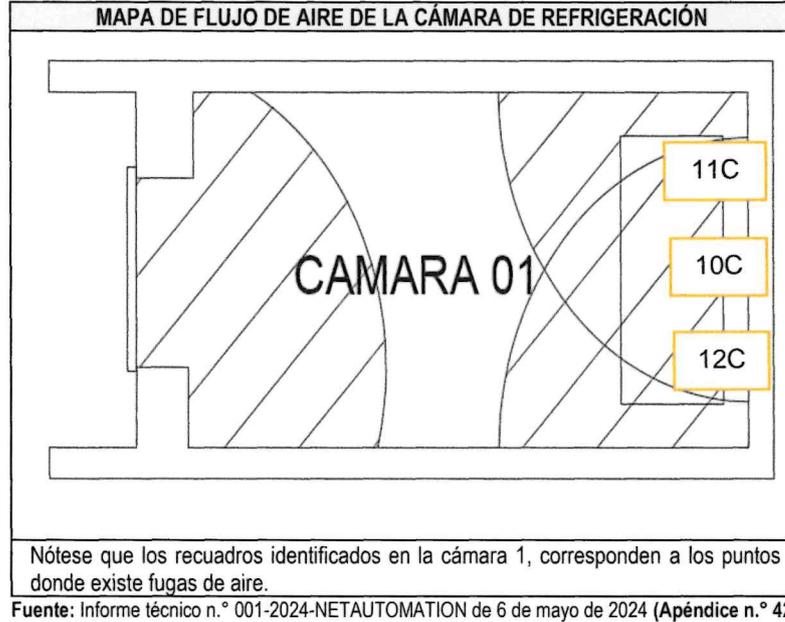
FIGURA N° 13

De la figura precedente, el especialista técnico de la Comisión de Control, basado en el Informe Técnico n.° 001-2024-NETAUTOMATION de 6 de mayo de 2024 (Apéndice n.° 42), muestra los flujos de presión de aire (10C, 11C y 12C)³⁰ localizados en la parte posterior izquierda de la cámara (lado contiguo al almacén), donde los únicos orificios visibles son los realizados para el paso de los conductos que van al evaporador, los cuales presentaron un mal sellado en su entorno; todo ello también, se detalló en el Acta de Inspección n.° 001-2024-OCI-5352/SCE-EPCCO de 29 de abril de 2024 (Apéndice n.° 41), como se muestra a continuación:

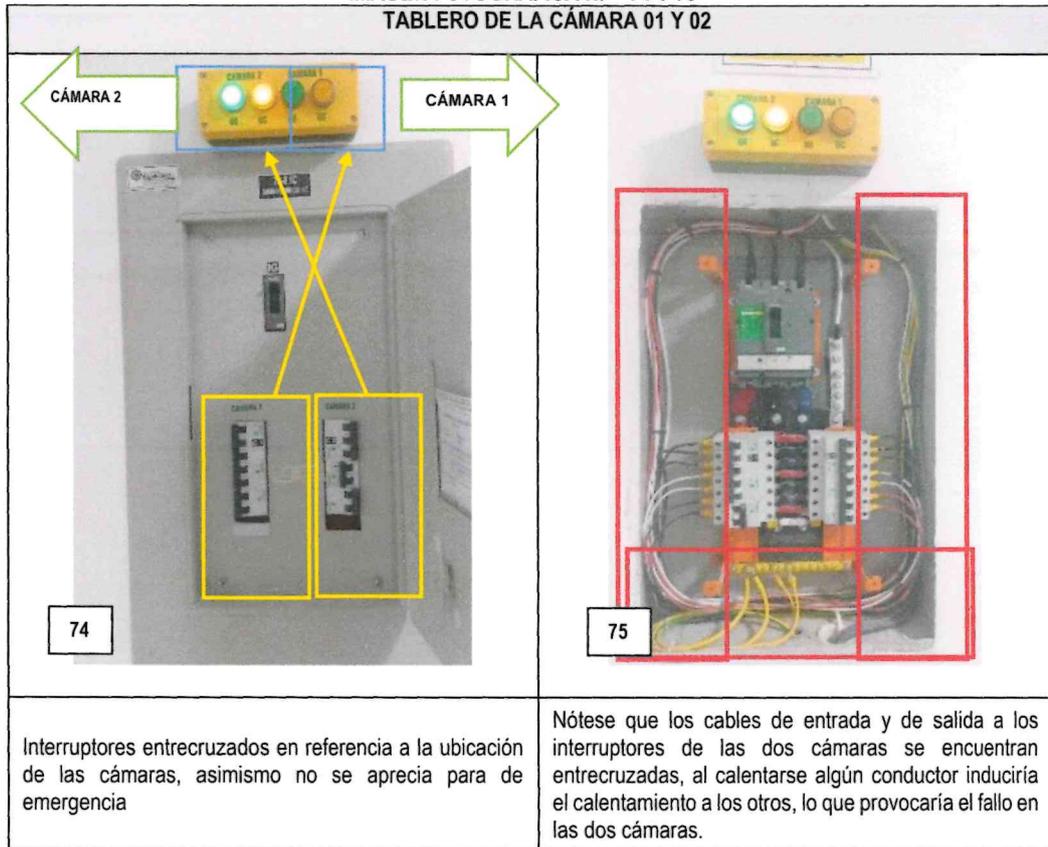
IMAGEN FOTOGRÁFICA N.ºS 74 Y 75
TABLERO DE LA CÁMARA 01 Y 02

Interruptores entrecruzados en referencia a la ubicación de las cámaras, asimismo no se aprecia para de emergencia
