**INFORME DE HITO DE CONTROL  
N° 019-2024-OCI/0069-SCC**

**“CREACIÓN DE SERVICIOS DE PROMOCIÓN DE  
INNOVACIÓN TECNOLÓGICA DE LA CADENA DE VALOR  
DE LOS PRODUCTOS TEXTILES DE LOS CAMÉLIDOS  
DOMÉSTICOS EN LOS DEPARTAMENTOS DE PUNO,  
AREQUIPA, CUSCO, HUANCAMELICA, AYACUCHO Y  
APURÍMAC, SEDE PUNO – CUI 2267446”**

**HITO DE CONTROL N° 6:  
ESTADO SITUACIONAL DE LOS COMPONENTES  
INFRAESTRUCTURA Y EQUIPAMIENTO**

**PERÍODO DE EVALUACIÓN DEL HITO DE CONTROL:  
DEL 8 AL 21 DE MAYO DE 2024**

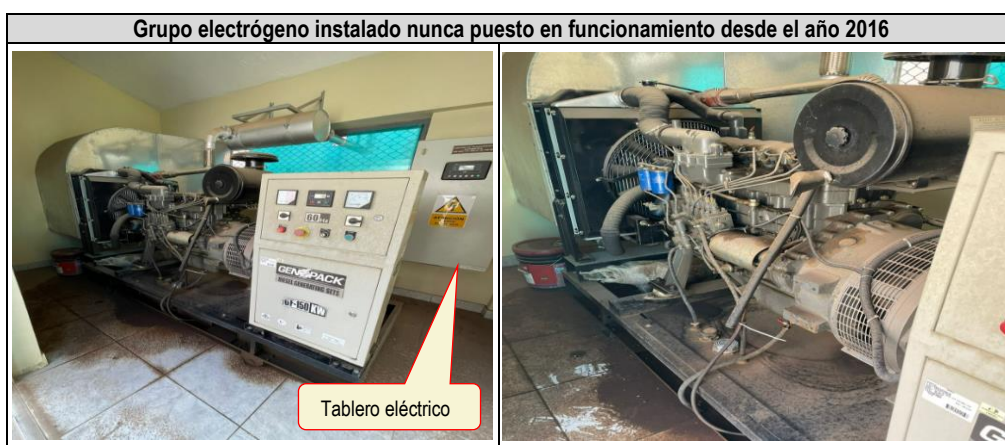
Toma fotográfica n.° 01

- Un grupo electrógeno de 150 Kw, modelo R6113AZLD1, con su respectivo tablero eléctrico de transferencia, con generación de 220v, el cual, de acuerdo al expediente técnico, abastecería aproximadamente al 50% del área de circulación, 100% escaleras de evacuación y 100% el auditorio, equipos UPS, con sus respectivos aires acondicionados, este equipo, fue ubicado en la sala de máquinas, tal como se muestra en las tomas fotográficas siguientes:

Es relevante destacar que los equipos mencionados aún no han sido puestos en marcha debido a que la infraestructura permanece incompleta en la actualidad y carece de servicios básicos como electricidad, agua y desagüe, estas deficiencias debían ser corregidas y mejoradas mediante la realización de las obras complementarias pendientes, las cuales se encuentran actualmente paralizadas debido a la resolución del contrato con el contratista por incumplimiento, como se precisó anteriormente.

Dichos equipos que han sido entregados en la obra primigenia denominada “Creación de Servicios de Promoción de Innovación Tecnológica para la Cadena de Valor de los Productos Textiles de los Camélidos Domésticos en los departamentos de Puno, Arequipa, Cusco, Huancavelica, Ayacucho y Apurímac - sede Puno”, llevado a cabo por el CONSORCIO ISABEL en el año 2016, no han sido puestos en funcionamiento, tampoco se les ha hecho mantenimiento<sup>8</sup> alguno, comprometiendo su confiabilidad<sup>9</sup> y disponibilidad<sup>10</sup> y consecuentemente su vida útil.

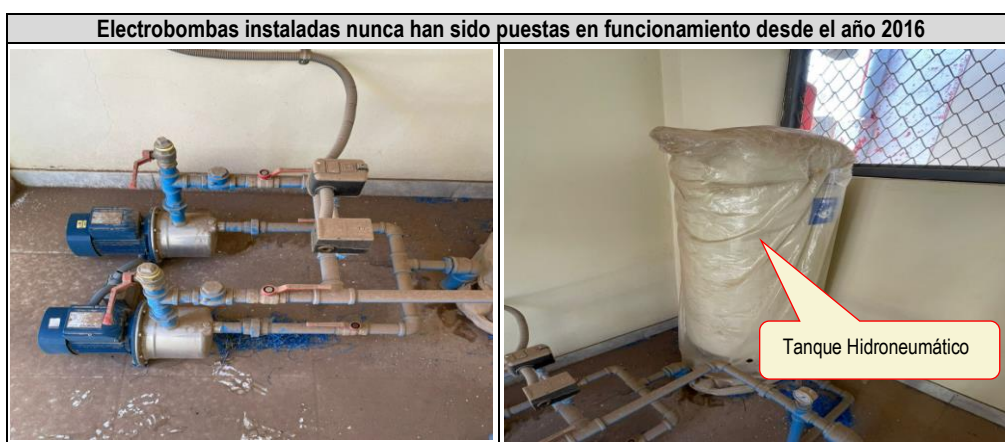
Toma fotográfica n.° 02

- Dos electrobombas autocebantes de 1.5 HP c/u, con sus respectivos accesorios y un tanque hidroneumático de 79.25 galones, además de su tablero eléctrico que se encuentra energizado, correspondiente a la instalación del sistema de abastecimiento de agua con sistema de presión constante, se instalaron contiguas a la sala de máquinas, tal como se muestra en las tomas fotográficas siguientes:

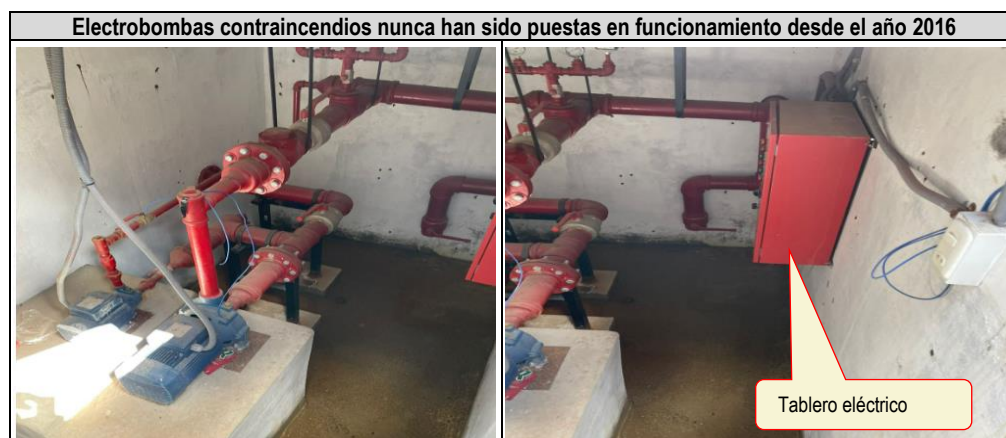
Toma fotográfica n.º 03

- Dos electrobombas contra incendios “no listados”, junto con su tablero eléctrico y accesorios correspondientes, ubicados al lado izquierdo del ingreso vehicular del CITE Textil Camélidos Puno, tal como se muestra en las tomas fotográficas siguientes:

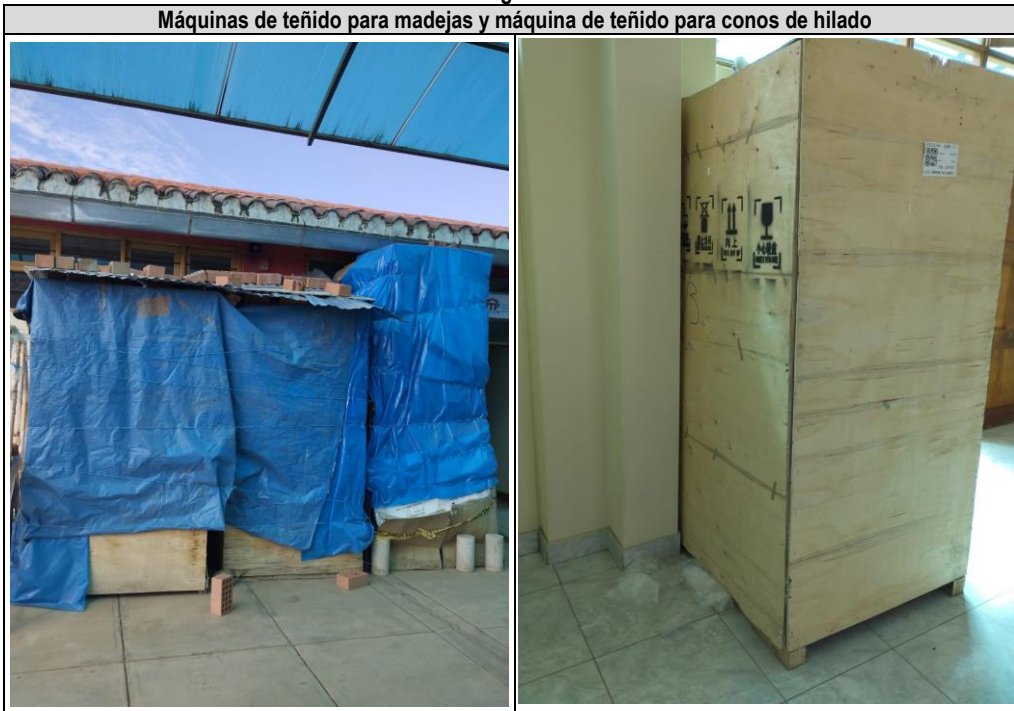
Toma fotográfica n.º 04

### **2. DOS MÁQUINAS DE TEÑIDO, ADQUIRIDAS POR S/ 208 780,00, PERMANECEN EMBALADAS, A LA INTEMPERIE Y EN DESUSO DESDE SU ADQUISICIÓN EN EL AÑO 2021; SITUACIÓN QUE PODRÍA PRODUCIR DETERIORO, MAL FUNCIONAMIENTO O BAJA POR OBSOLESCENCIA, AFECTANDO LOS SERVICIOS QUE BRINDA EL CITE Y LA FINALIDAD PÚBLICA DEL PROYECTO.**

Máquinas de teñido para madejas y máquina de teñido para conos de hilado

Tal como se ha verificado, las máquinas se encuentran en almacenamiento prolongado en condiciones no controladas y propensas a condiciones climáticas lluviosas y esto podría significar un riesgo de deterioro de sus componentes internos, tal como se advierte en el manual de instrucciones de las máquinas de teñido marca SUNKYS, modelo SS2441A y modelo Tipo H, que precisa la existencia de riesgo de corrosión de equipo y que requieren procedimientos para su protección:

El almacenamiento inadecuado a la intemperie y la falta de uso de las dos máquinas de teñido desde su adquisición en el año 2021, podrían resultar en su deterioro, funcionamiento deficiente o caer en obsolescencia, lo que afectaría los servicios que brinda el CITE y la finalidad pública del proyecto.

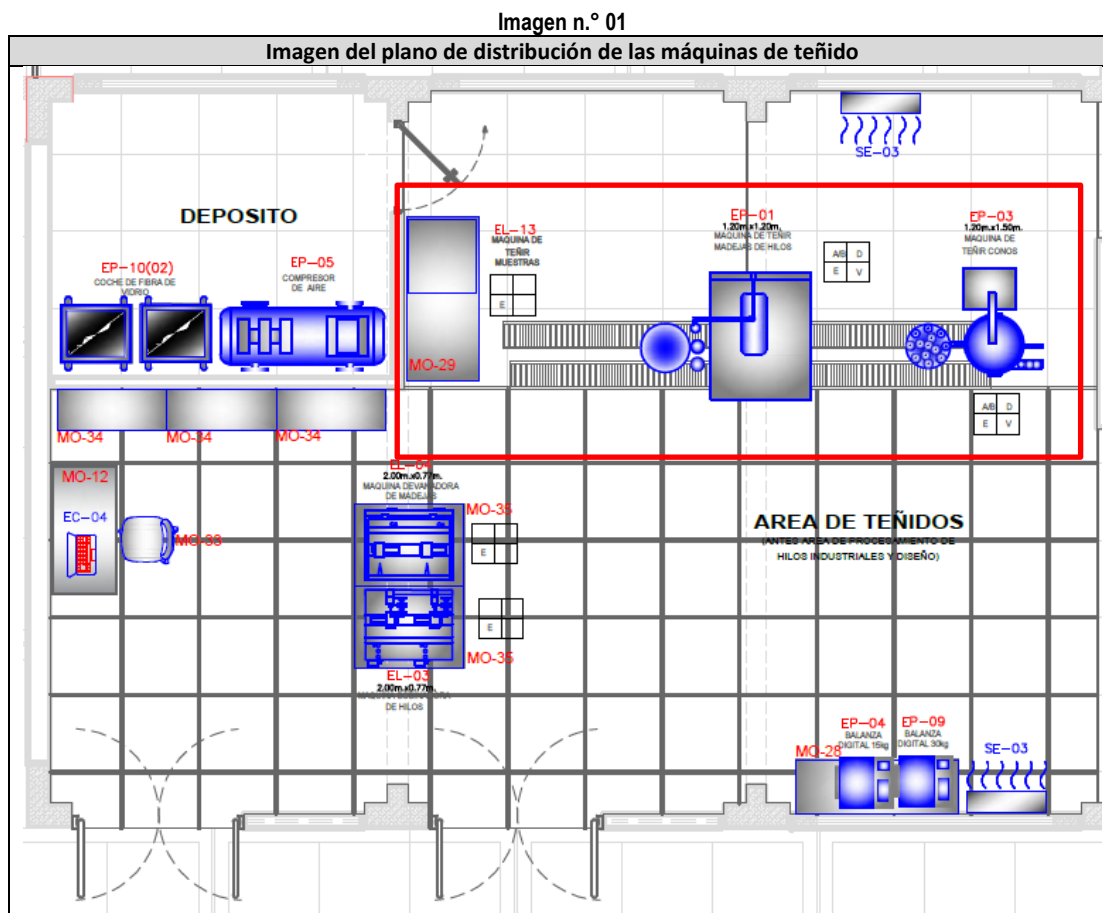
Fuente: Plano de distribución de equipos y mobiliario – Primer nivel - Expediente técnico complementario de obra

Tras revisar el plano de distribución del expediente técnico complementario de la obra, se observó que la construcción de la infraestructura destinada para albergar las dos máquinas de tejido, está pendiente de construir, la ubicación definitiva del área donde se instalarán los equipos se detalla en la imagen que se muestra a continuación.
