**INFORME DE VISITA DE CONTROL**  
**N° 015-2024-OCI/0208-SVC**

**ESTADO SITUACIONAL DE LA OBRA: “MEJORAMIENTO Y  
AMPLIACIÓN DEL SISTEMA DEL AGUA POTABLE Y  
ALCANTARILLADO EN LA PRESTACIÓN DE SERVICIO  
EDUCATIVO EN LA CIUDAD UNIVERSITARIA DE LA  
UNIVERSIDAD NACIONAL SAN LUIS GONZAGA DE ICA,  
DISTRITO DE ICA, PROVINCIA DE ICA – REGIÓN ICA –  
CÓDIGO SNIP 327443”**

**PERÍODO DE EVALUACIÓN:**  
**DEL 24 AL 30 DE ABRIL DE 2024**

**ICA, 6 DE MAYO DE 2024**

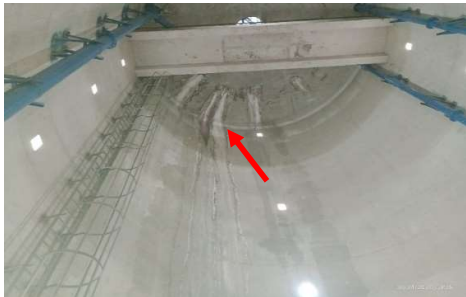
| <p><b>Imagen N° 1.</b><br/><b>Rastros de filtración de agua en la parte superior interna del reservorio.</b></p> | <p><b>Imagen N° 2.</b><br/><b>Presencia de salitre en la parte superior externa del reservorio.</b></p> |

Como se muestra, es responsabilidad del contratista los vicios ocultos o defectos durante la ejecución de la obra, al visualizarse filtraciones en la cuba del reservorio, presencia de salitre, estas fallas continuas podrían dejar de abastecer de servicios de agua potable a los estudiantes, administrativos de las diferentes facultades de la Ciudad Universitaria.

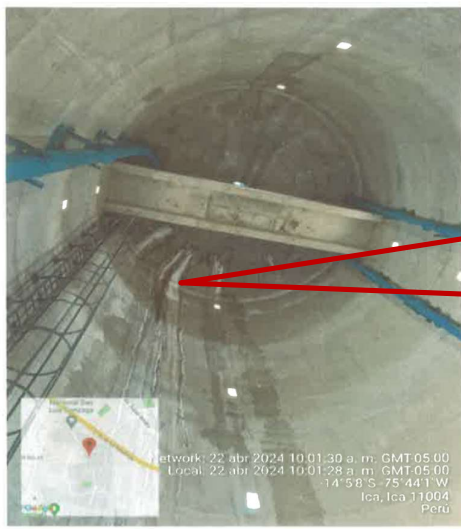
**Imagen N° 3.**  
**Estado situacional de parte interna de reservorio elevado.**

**Comentario:** Se observa la presencia de rastros de agua en interior de cuba de reservorio elevado.

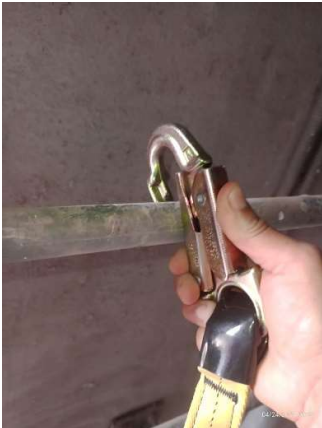
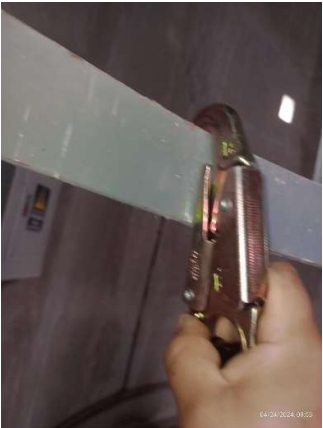
| <p><b>Imagen N° 4.</b><br/><b>Gancho de línea de vida no encaja con la</b><br/><b>escalera de gato (peldaño).</b></p> | <p><b>Imagen N° 5.</b><br/><b>Gancho de línea de vida no encaja con la</b><br/><b>escalera de gato (Arco).</b></p> |
| <p><b>Comentario:</b> Durante la visita de inspección se intentó subir por la escalera de gato para visualizar el estado situacional de la cuba, no obstante, el equipo de protección personal (Arnes) no se encontraba apto para ser sujetado específicamente en la escalera de gato (Peldaño y Arco) del reservorio elevado, motivo por el cual la Comisión de Visita de Control no pudo acceder a la cuba del reservorio.</p> | |

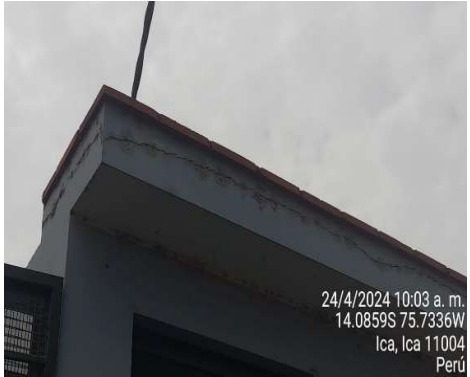
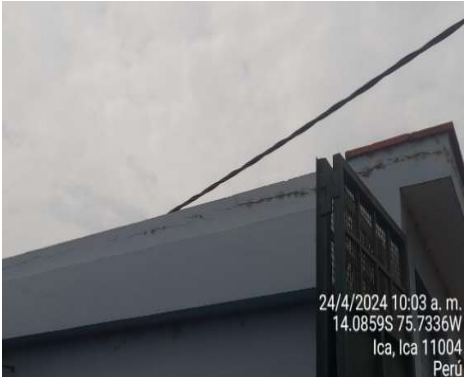
| <b>Imagen N° 6.</b><br><b>Fisura y agrietamiento en losa maciza "Cuarto de Guardián".</b> | <b>Imagen N° 7.</b><br><b>Fisura y agrietamiento en losa maciza "Cuarto de Guardián".</b> |
| <b>Comentario:</b> Se visualiza presencia de fisura y agrietamiento en la losa maciza del área denominada como "Cuarto de Guardián". | |

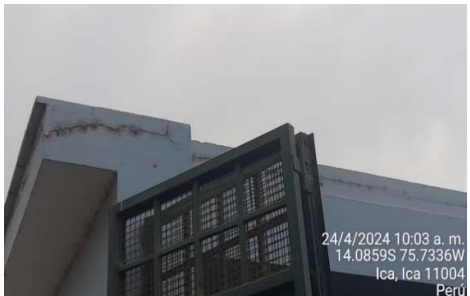
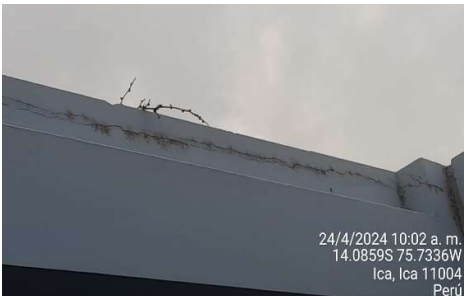
| <p><b><u>Imagen N° 8.</u></b><br/><b>Fisura y agrietamiento en losa maciza “Caseta de Válvulas”.</b></p> | <p><b><u>Imagen N° 9.</u></b><br/><b>Fisura y agrietamiento en losa maciza “Caseta de Válvulas”.</b></p> |
| <p><b>Comentario:</b> Se visualiza presencia de fisura y agrietamiento en la losa maciza del área denominada como “Caseta de Válvulas”.</p> | |

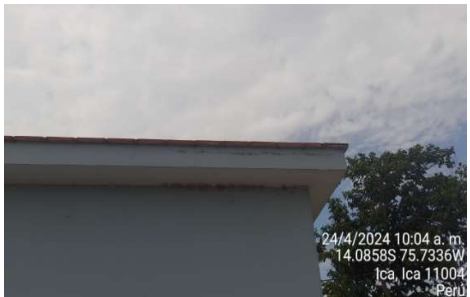
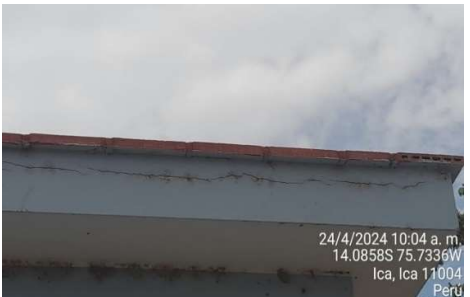
| <p><b><u>Imagen N° 10.</u></b><br/><b>Fisura y agrietamiento en losa maciza “Cuarto de Cloro”.</b></p> | <p><b><u>Imagen N° 11.</u></b><br/><b>Fisura y agrietamiento en losa maciza “Cuarto de Cloro”.</b></p> |
| <p><b>Comentario:</b> Se visualiza presencia de fisura y agrietamiento en la losa maciza del área denominada como “Cuarto de Cloro”.</p> | |

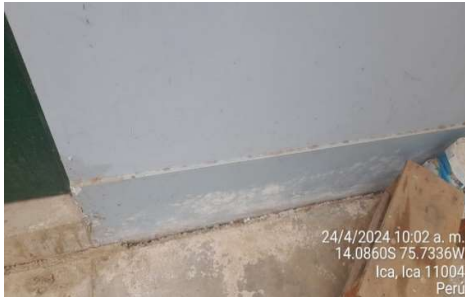
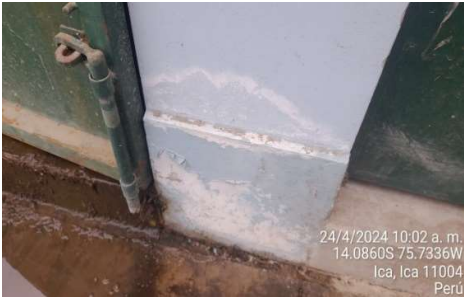
| <b>Imagen N° 12.</b><br><b>Sobrecimiento de "Cto. de Guardian" afectado por salitre.</b> | <b>Imagen N° 13.</b><br><b>Sobrecimiento de "Cto. de Guardian" afectado por salitre.</b> |
| <b>Comentario:</b> Se visualiza presencia de salitre en sobrecimientos del area denominada como "Cto. de Guardián". | |

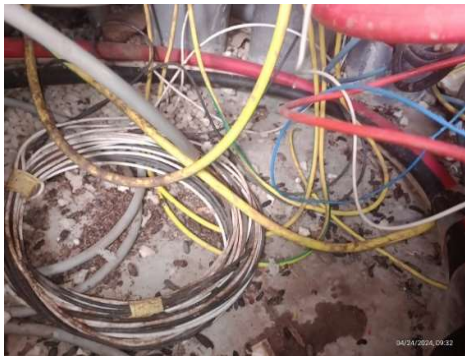
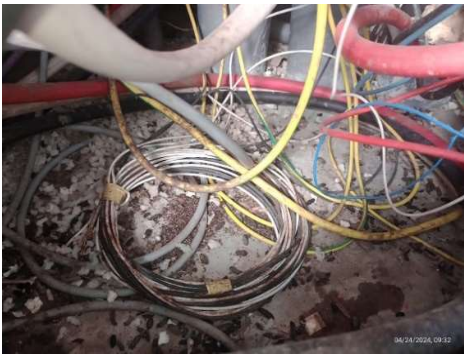
| <b>Imagen N° 14.</b><br><b>Tablero eléctrico sucio.</b> | <b>Imagen N° 15.</b><br><b>Tablero eléctrico sucio.</b> |
| <b>Comentario:</b> Se visualiza que el interior de los tableros electricos se encuentran en estado de suciedad, visualizandose excremento de roedores, ademas de no estar en funcionamiento según indicacion de Jefe de Infraestructura y Mantenimiento. | |

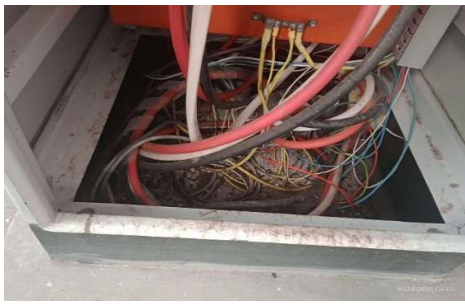
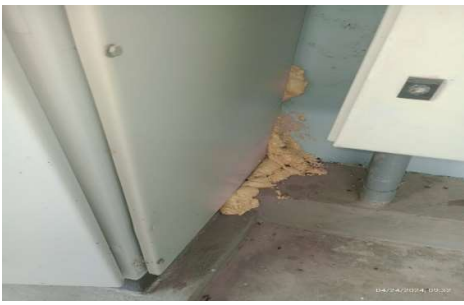
| <p align="center"><b>Imagen N° 16.</b><br/><b>Tablero eléctrico sucio.</b></p> | <p align="center"><b>Imagen N° 17.</b><br/><b>Tablero eléctrico sucio.</b></p> |

**Comentario:** Se visualiza que el interior de los tableros electricos se encuentran en estado de suciedad.

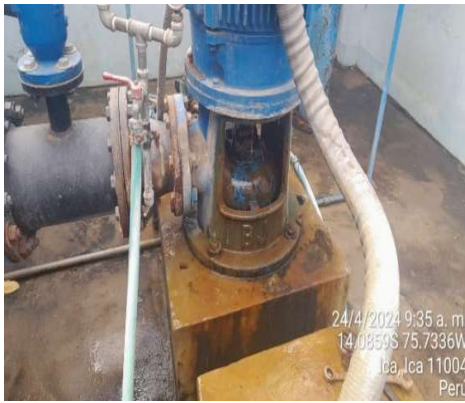
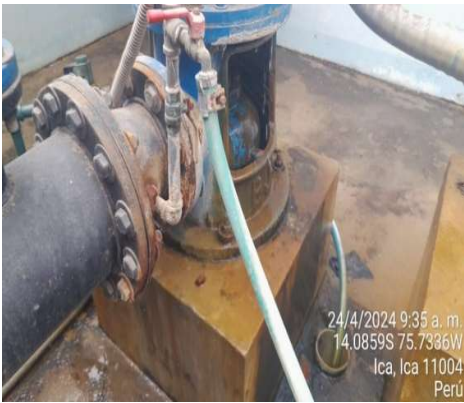
De la visita de inspección a la obra, se visualizó fuga de agua en el motor eléctrico del área denominada como “Caseta de Válvulas”, la cual está provocando oxidación y corrosión a los materiales y/o accesorios del circuito hidráulico, tales como: la electrobomba de turbina vertical, la linterna de descarga, los niples y batería de medición, así como provocar salitre y humedad al pedestal debajo de la electrobomba y alrededores, afectando el acabado en muros interiores, tal como se muestra en las imágenes siguientes:

| <p align="center"><b>Imagen N° 18.</b><br/><b>Fuga de agua en “Caseta de Válvulas”.</b></p> | <p align="center"><b>Imagen N° 19.</b><br/><b>Accesorios y materiales en estado de oxidación.</b></p> |
| <p><b>Comentario:</b> Se visualiza la fuga de agua constante en el sistema hidraulico provoca humedad en el suelo, pedestales y demas areas cercanas.</p> | <p><b>Comentario:</b> Se visualiza que accesorios hidraulicos se encuentran en estado de oxidación y corrosión producto de la fuga de agua constante.</p> |

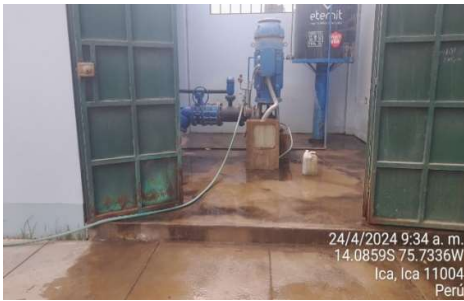
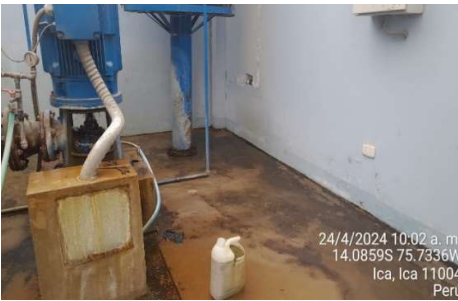
| <p><b>Imagen N° 20.</b><br/><b>“Caseta de Válvulas” con agua empozada.</b></p> | <p><b>Imagen N° 21.</b><br/><b>Acabado de muros interiores afectados por la fuga de agua.</b></p> |
| <p><b>Comentario:</b> Se visualiza caseta de valvulas con agua empozada producto de fuga de agua constante.</p> | <p><b>Comentario:</b> Se visualiza el acabado de los muros interiores con humedad y salitre producto de fuga de agua constante.</p> |

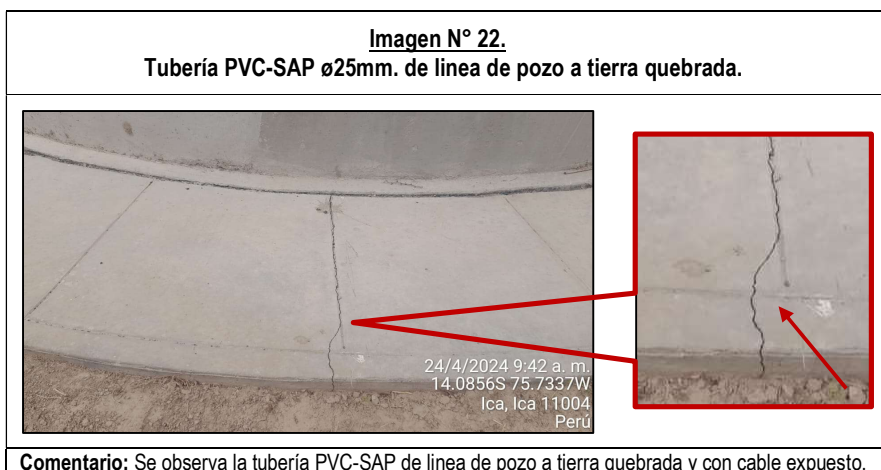
De la visita de inspección a la obra, se visualizó que, la vereda de concreto simple se encuentra agrietada<sup>9</sup>, tal como se muestra en la imagen siguiente:

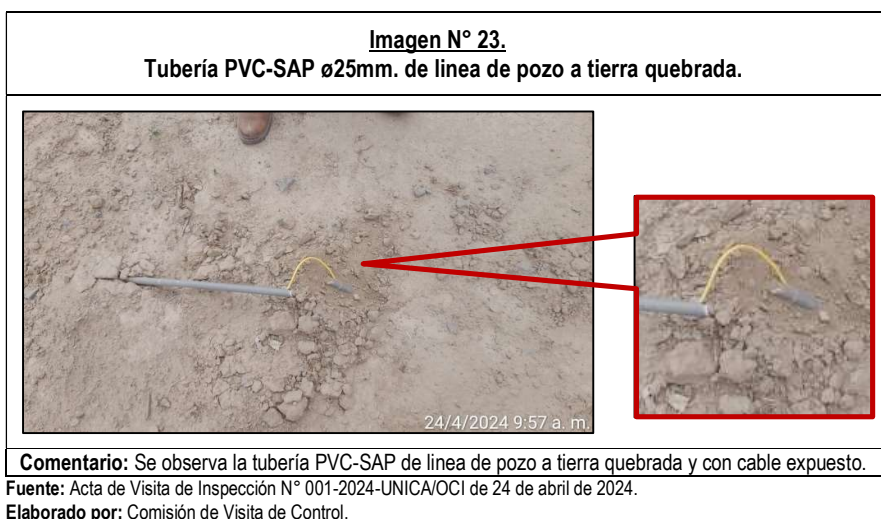
**Comentario:** Se observa la tubería PVC-SAP de línea de pozo a tierra quebrada y con cable expuesto.

De la visita de inspección a la obra, se visualizó que, la tubería PVC-SAP de ø25mm. de línea de pozo a tierra del reservorio elevado se encuentra quebrada, tal como se muestra en la imagen siguiente:

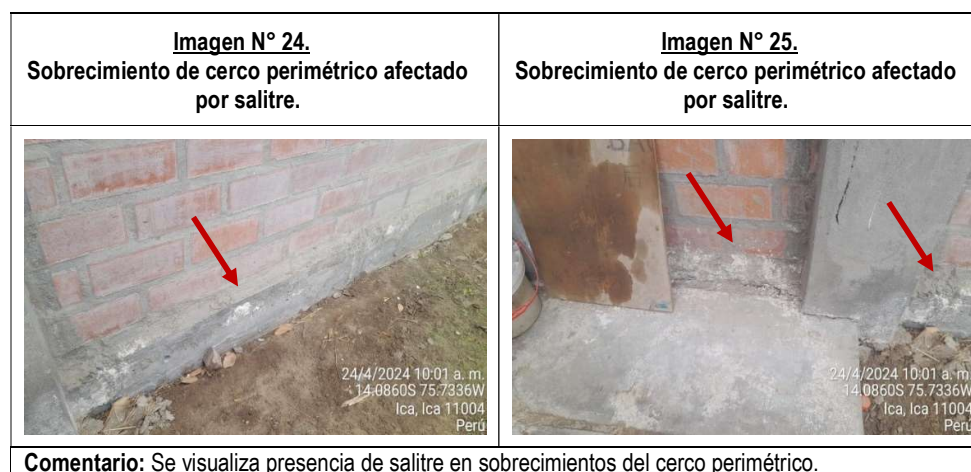
**Panel fotográfico N° 7.**  
**Estado situacional de sobrecimientos de cerco perimétrico.**

De la visita de inspección a la obra, se visualizó la existencia de tramos específicos del sobrecimiento del cerco perimétrico que se encuentra afectados por salitre, tal como se muestra en las imágenes siguientes:

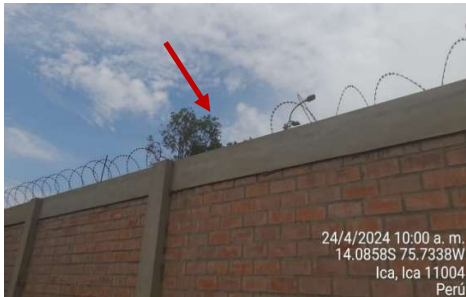
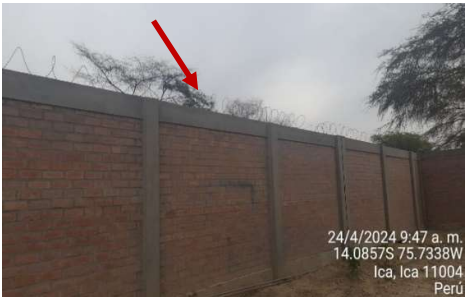
De la visita de inspección a la obra, la Comisión de Visita de Control evidenció que las concertinas<sup>10</sup> d=35mm del cerco perimétrico en algunos tramos no se encuentran sujetas o fijadas a las vigas, incluso en algunos tramos se visualizó ausencia del “cerco de proyección”, tal como se muestra en las imágenes siguientes:

| <p align="center"><b>Imagen N° 26.</b><br/><b>Ausencia de concertinas en cerco perimétrico.</b></p> <p><b>Comentario:</b> Se visualiza ausencia de concertinas galvanizadas en un tramo del cerco perimétrico.</p> | <p align="center"><b>Imagen N° 27.</b><br/><b>Concertinas no sujetas a la viga.</b></p> <p><b>Comentario:</b> Se visualiza concertinas galvanizadas no sujetas a las vigas del cerco perimétrico.</p> |

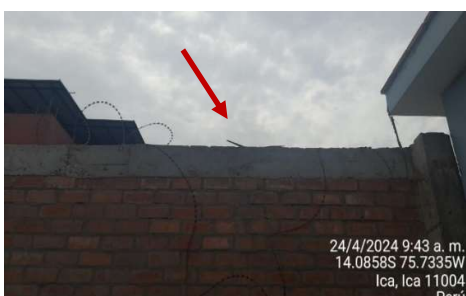
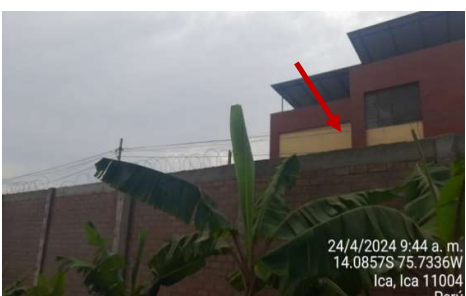
| <p align="center"><b>Imagen N° 28.</b><br/><b>Concertinas colgantes, no sujetas a la viga.</b></p> <p><b>Comentario:</b> Se visualiza concertinas galvanizadas colgantes, no sujetas o fijadas a las vigas del cerco perimétrico.</p> | <p align="center"><b>Imagen N° 29.</b><br/><b>Concertinas colgantes, no sujetas a la viga.</b></p> <p><b>Comentario:</b> Se visualiza concertinas galvanizadas colgantes, no sujetas o fijadas a las vigas del cerco perimétrico.</p> |

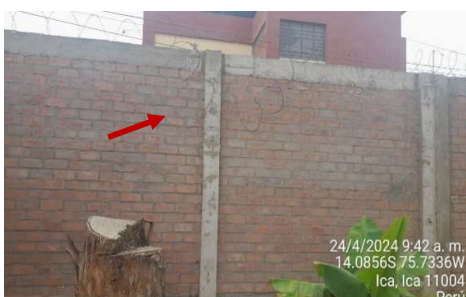
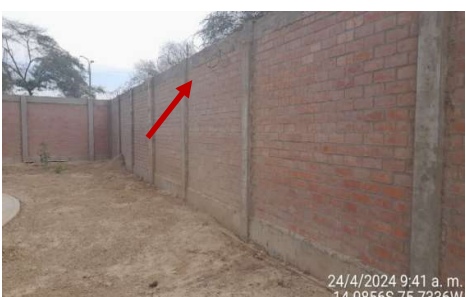
| <p align="center"><b>Imagen N° 30.</b><br/><b>Concertinas colgantes, no sujetas a la viga.</b></p> <p><b>Comentario:</b> Se visualiza concertinas galvanizadas colgantes, no sujetas a las vigas del cerco perimétrico.</p> | <p align="center"><b>Imagen N° 31.</b><br/><b>Concertinas colgantes, no sujetas a la viga.</b></p> <p><b>Comentario:</b> Se visualiza concertinas galvanizadas colgantes, no sujetas a las vigas del cerco perimétrico.</p> |

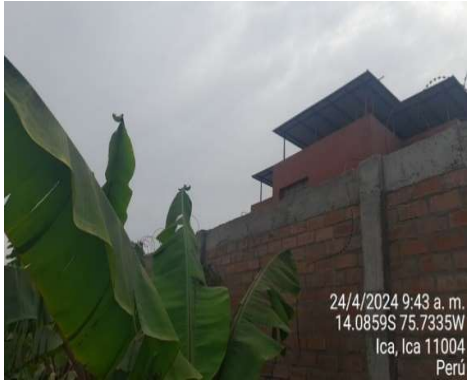
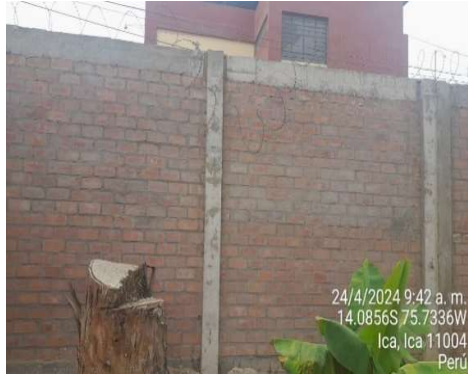
| <p><b><u>Imagen N° 32.</u></b><br/><b>Vigas y columnas sin tarrajeo.</b></p> | <p><b><u>Imagen N° 33.</u></b><br/><b>Vigas y columnas sin tarrajeo.</b></p> |
| <p><b>Comentario:</b> Se visualiza que elementos de concreto armado tales como vigas y columnas no se encuentran tarrajeadas.</p> | |

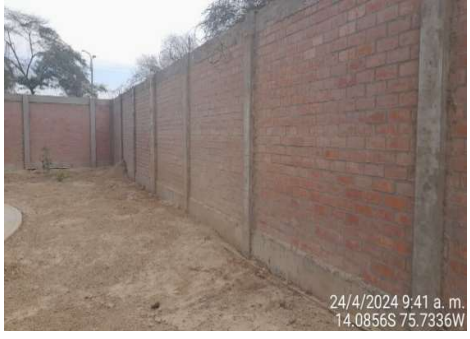
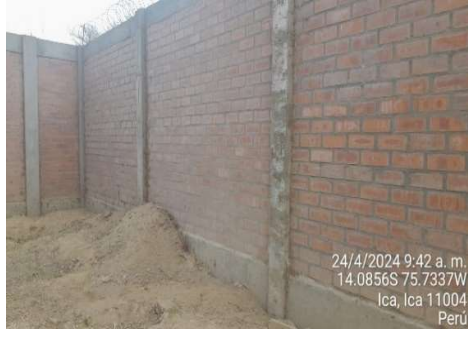
| <p><b><u>Imagen N° 34.</u></b><br/><b>Vigas y columnas sin tarrajeo.</b></p> | <p><b><u>Imagen N° 35.</u></b><br/><b>Vigas y columnas sin tarrajeo.</b></p> |
| <p><b>Comentario:</b> Se visualiza que elementos de concreto armado tales como vigas y columnas no se encuentran tarrajeadas.</p> | |

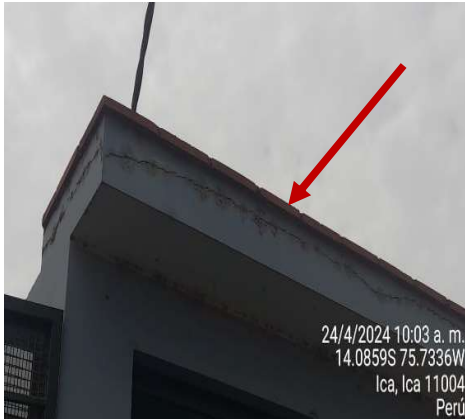
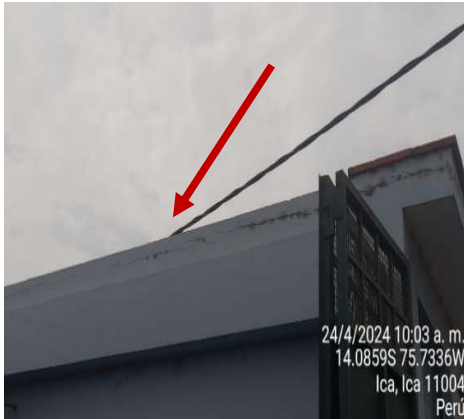
De igual manera, mediante Acta de Visita de Inspección N° 001-2024-UNICA/OCI de 24 de abril de 2024, se visualizó que la cobertura ( ladrillo pastelero en techo) del área denominada como “Caseta de Pozo”, específicamente de los ambientes denominados como “Cto. de Guardian”, “SS.HH.”, “Cuarto de Cloro” y “Caseta de Válvulas”, no tenían instalados los ladrillos pasteleros en toda el área considerada (47.43 m2) en el presupuesto de obra, solo se visualizó la cobertura de ladrillos pasteleros en el voladizo de la losa de los ambientes en mención; sin embargo, el Comité de Recepción habría procedido a suscribir el Acta de Recepción de Obra de 22 de diciembre de 2021, tal como se muestra en las imágenes siguientes:

| <p align="center"><b>Imagen N° 39.</b><br/><b>Voladizo de “Cto. de Guardian” con ladrillo pastelero.</b></p> | <p align="center"><b>Imagen N° 40.</b><br/><b>Cobertura de “Cto. de Guardian” y “SS.HH.” sin ladrillo pastelero.</b></p> |
| <p><b>Comentario:</b> Se visualiza que solo el voladizo de la losa del ambiente denominado como “Cto. de Guardian” cuenta con ladrillo pastelero.</p> | <p><b>Comentario:</b> Se visualiza que la parte posterior de la losa de los ambientes denominados como “Cto. de Guardian” y “SS.HH.” no tienen instalado los ladrillos pasteleros.</p> |

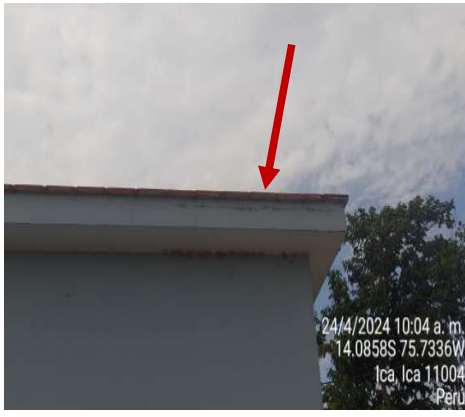
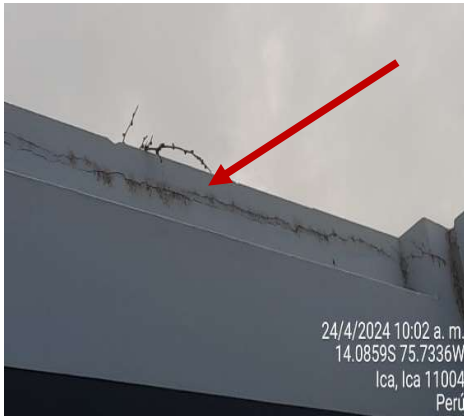
| <p align="center"><b>Imagen N° 41.</b><br/><b>Voladizo de “Cuarto de Cloro” con ladrillo pastelero.</b></p> | <p align="center"><b>Imagen N° 42.</b><br/><b>Cobertura de “Cuarto de Cloro” y “Caseta de Válvulas” sin ladrillo pastelero.</b></p> |
| <p><b>Comentario:</b> Se visualiza que solo el voladizo de la losa del ambiente denominado como “Cuarto de Cloro” cuenta con ladrillo pastelero.</p> | <p><b>Comentario:</b> Se visualiza que la parte posterior de la losa de los ambientes denominados como “Cuarto de Cloro” y “Caseta de Válvulas” no tienen instalado los ladrillos pasteleros.</p> |

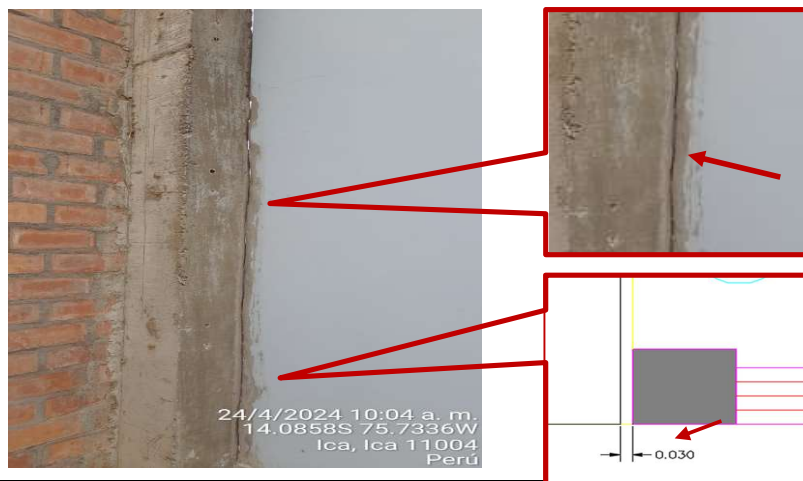
**Imagen N° 43.**

**Falta de junta de dilatación entre columna “C1” y “Cuarto de Pozo”.**

**Comentario:** Se observa la falta de junta de separación entre la columna "C1" del cerco perimétrico y el área denominada como "Cuarto de Pozo", inobservando lo indicado en el plano con N° de Lámina: CP-E02
