**INFORME DE VISITA DE CONTROL  
N° 008-2024-OCI/0210-SVC**

**“MANTENIMIENTO DEL EDIFICIO HEXÁGONOS DE LA  
ESCUELA PROFESIONAL DE FÍSICA DE LA UNIVERSIDAD  
NACIONAL DE SAN AGUSTÍN”**

**PERÍODO DE EVALUACIÓN:  
DEL 22 AL 27 DE FEBRERO DE 2024**

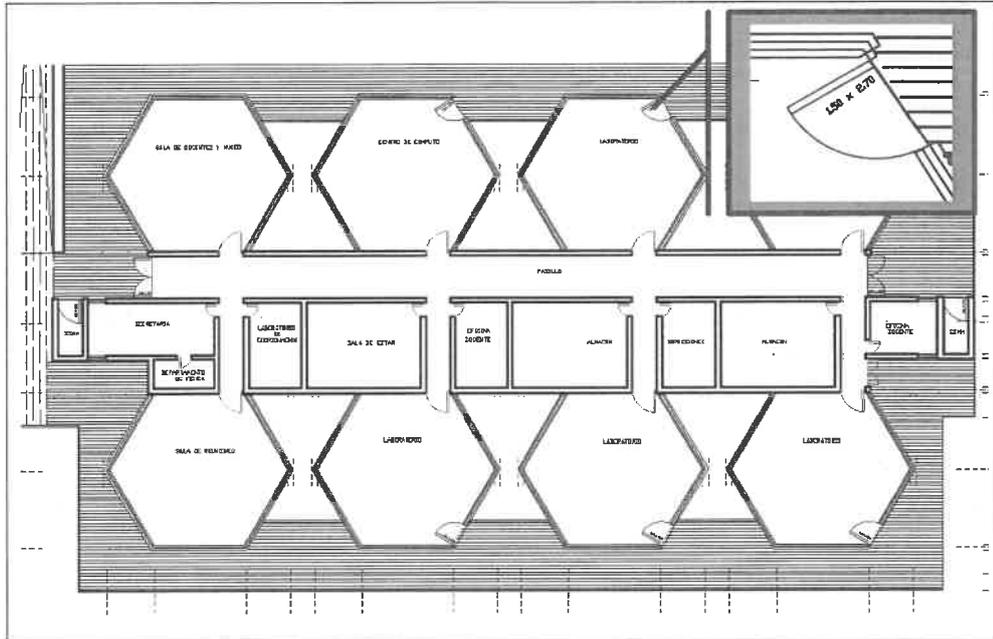
**Imágenes n.º 1**  
**Plano A.02 Ubicación y dimensiones de puertas**

De la verificación física a tal partida se evidenció que se encontraban instalando 14 puertas en la ubicación especificada en el Plano A-2 de la Ficha de Mantenimiento (plano que cuenta con medidas para cada una de las puertas, tal como se evidencia en la imagen siguiente:

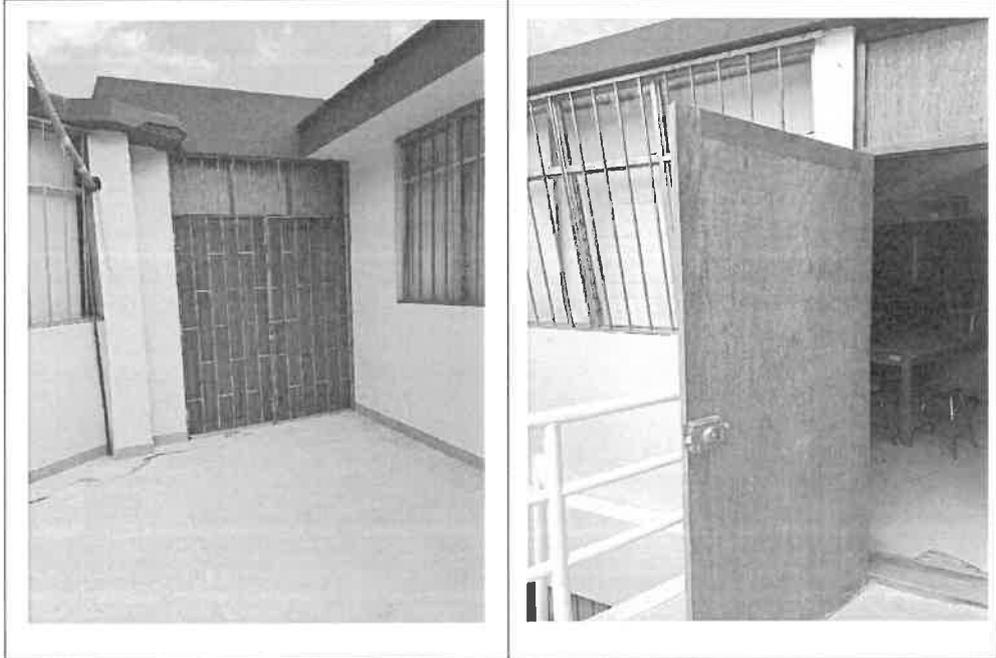
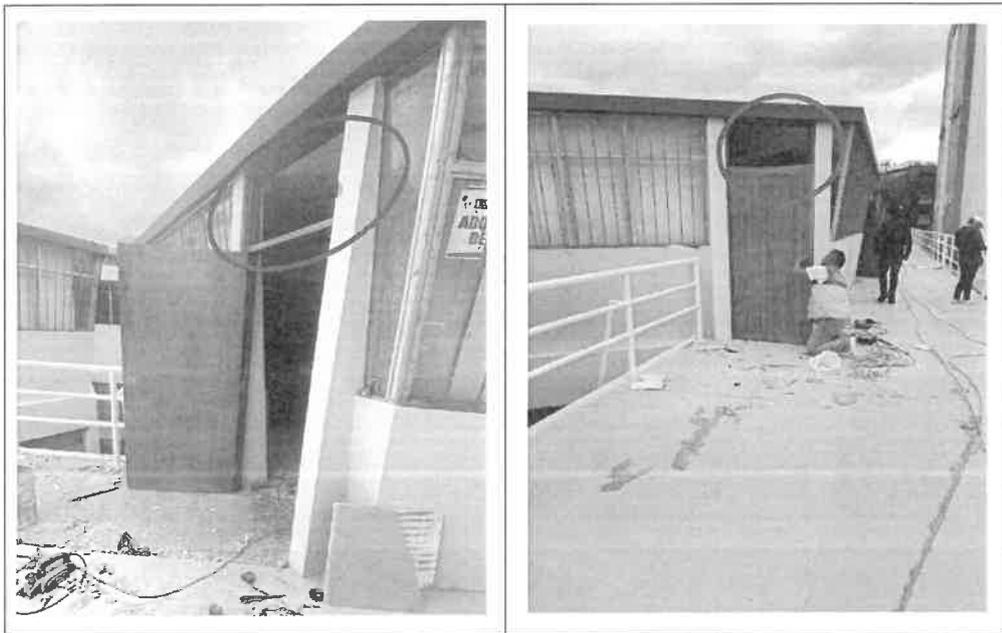
**Imágenes n.ºs 2,3,4 y 5**  
**Instalación de puertas contraplacadas, con sobreluz**

Al respecto, de la visita efectuada, se ha evidenciado que las puertas instaladas son contraplacadas, ya que presentan la cara anterior con listones de madera y la cara posterior de material "triplay"; asimismo, se tiene un espacio de 0.45 m de sobreluz en el que le venían colocando triplay, como se puede evidenciar en las siguientes imágenes:

Lo especificado evidencia el incumplimiento de las especificaciones técnicas ya que todo el material de la puerta estaba estipulado como "Madera Cedro"; así mismo, se evidencia una reducción de las metas de la Ficha de Mantenimiento por parte del Contratista al crear la sobreluz que no estaba especificada en planos, ni especificaciones técnicas; produciéndose también una posible afectación a partidas relacionadas.

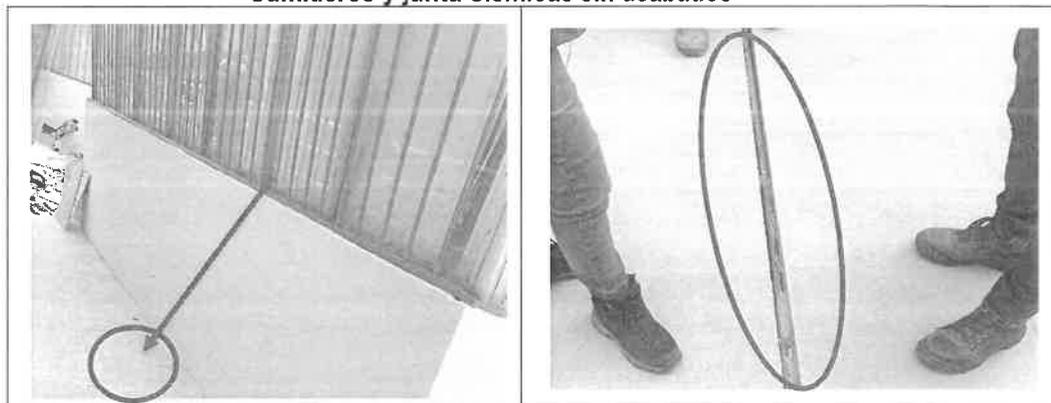
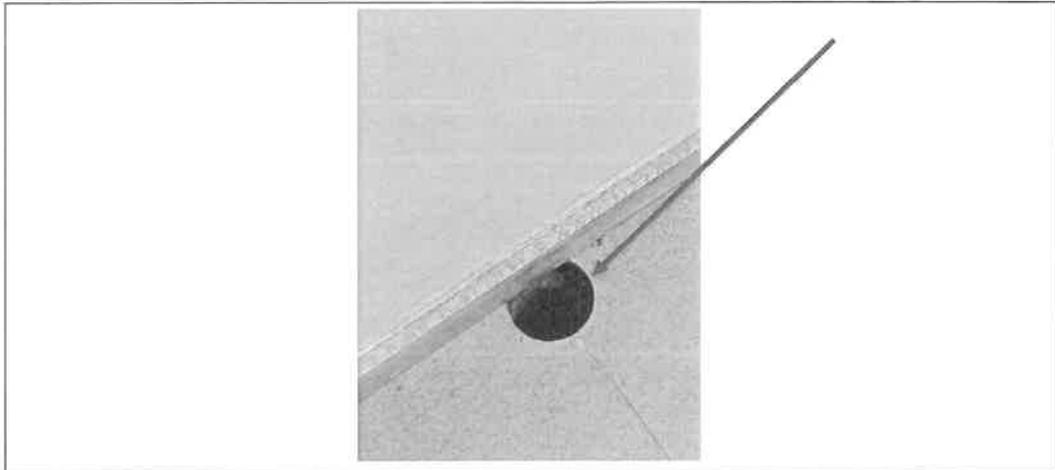
Imágenes n.ºs 6, 7 y 8  
Sumideros y junta Sísmica sin acabados

De la verificación al servicio de mantenimiento, se advirtió la presencia de sumideros que no cuentan con rejillas; asimismo, se evidencia espacios abiertos transversales entre las losetas del porcelanato - aproximadamente de 3 a 4 cm.- los cuales podrían ser juntas sísmicas; no obstante, a tal fecha no fueron cubiertas o no se habría previsto su acabado; tal como se muestra en las imágenes siguientes:

Es de indicar que la Ficha de Mantenimiento no contempla la colocación de los sumideros como de tapas para las juntas Sísmicas; sin embargo, estos constituyen un riesgo para el tránsito de personas usuarias de la infraestructura, sobre todo a personas con discapacidad.

Asimismo, podría ser un punto de contaminación debido a que los sumideros son una salida de desagüe.

La falta de acabados respecto a los sumideros sin rejillas y espacios lineales abiertos entre las losetas de porcelanato, podrían ocasionar la instrucción de elementos que tapen las tuberías de desagüe, así como, inconvenientes a la accesibilidad y tránsito de personas.
