**INFORME DE HITO DE CONTROL
N° 037-2024-OCI/0210-SCC**

**“MEJORAMIENTO DE LA CALIDAD DE LA FORMACIÓN
PROFESIONAL DE LOS ESTUDIANTES DE LA ESCUELA
PROFESIONAL DE AGRONOMÍA DE LA UNIVERSIDAD
NACIONAL DE SAN AGUSTÍN- AREQUIPA- I ETAPA”**

**HITO DE CONTROL N° 6 - VALORIZACIÓN DE OBRA N° 9
JUNIO DE 2024**

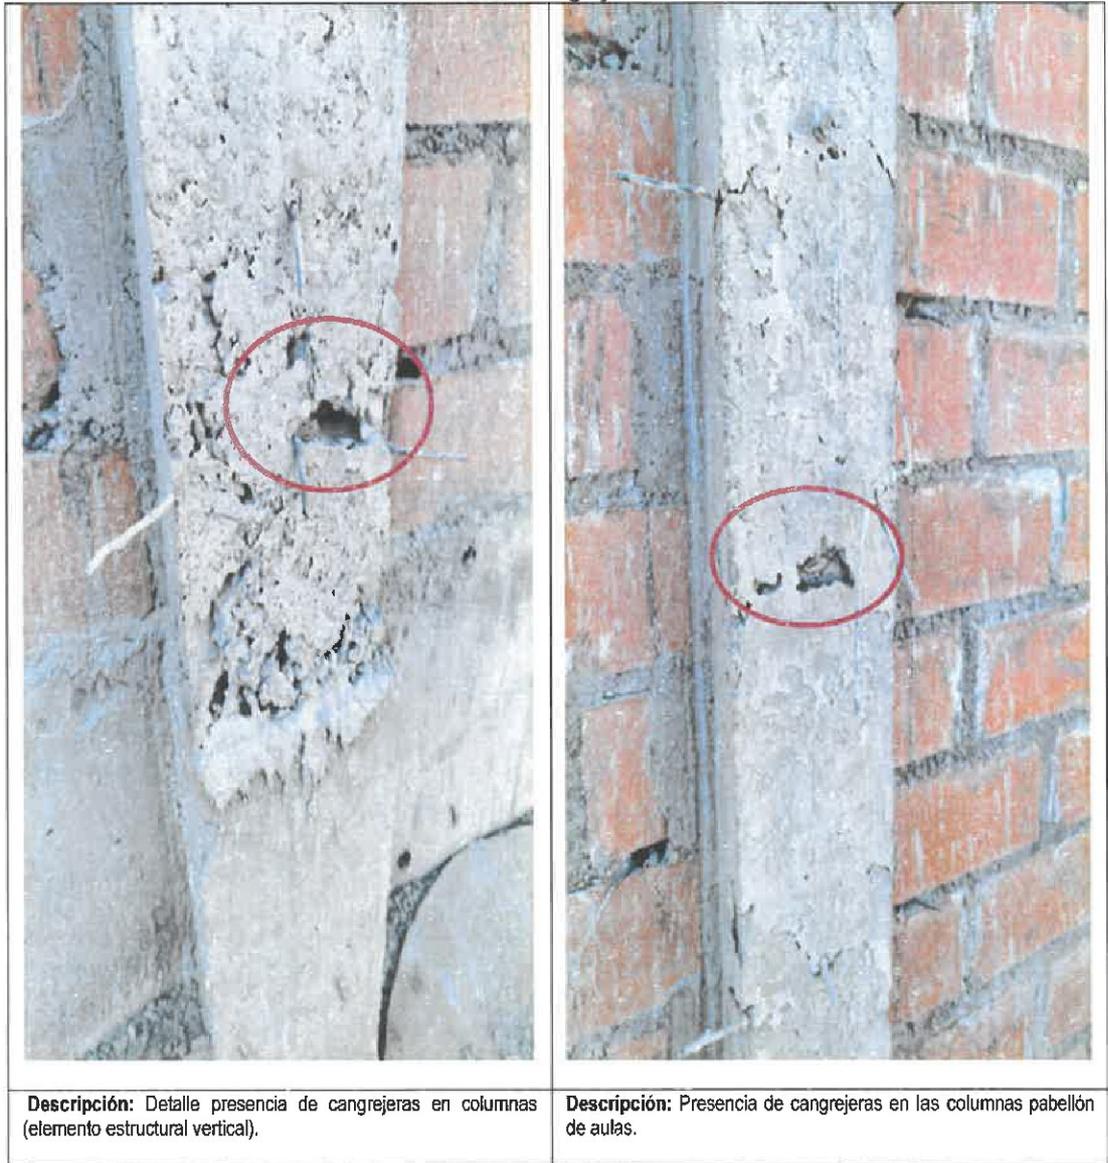
**Vistas Fotográficas n.º 1 y 2
Presencia de Cangrejas**

Presencia de fisuras y cangrejas en elementos de concreto armado verticales (columnas y tensores):

Durante el recorrido realizado, se evidenció en la zona del pabellón de las aulas, en el eje paralelo a los servicios higiénicos presencia de fisuras y cangrejas⁵ en las columnas y elementos tensores de las ventanas, en algunos casos con evidencia de acero expuesto, como se muestra en las vistas fotográficas siguientes.

⁵ El código American Concrete Institute (ACI) ACI- 116R-00, "Terminología del cemento y concreto", indica que la cangrejera "es un vacío que queda en el concreto, debido que el mortero no llena completamente los espacios entre las partículas de agregado grueso". Las cangrejas constituyen puntos débiles dentro del elemento

De las imágenes mostradas se puede evidenciar las deficiencias constructivas en el vaciado de columnetas, tensores de concreto del pabellón de las aulas de la escuela profesional de Agronomía, que pone en riesgo la calidad y vida útil de la obra.

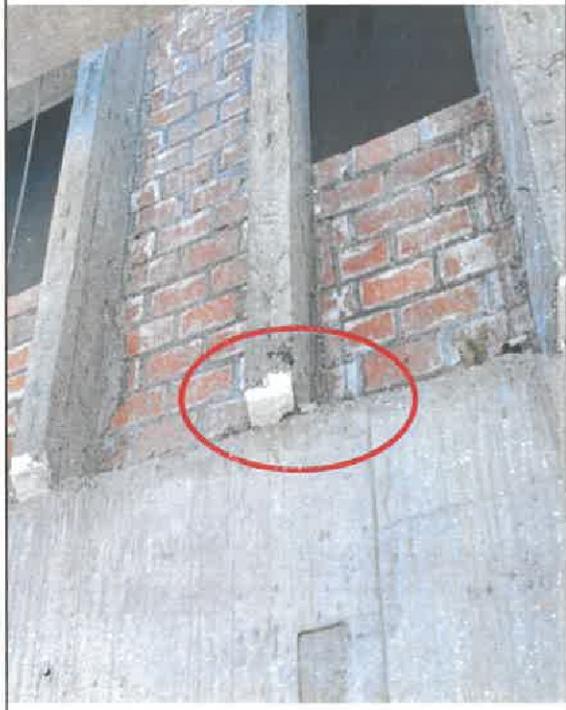
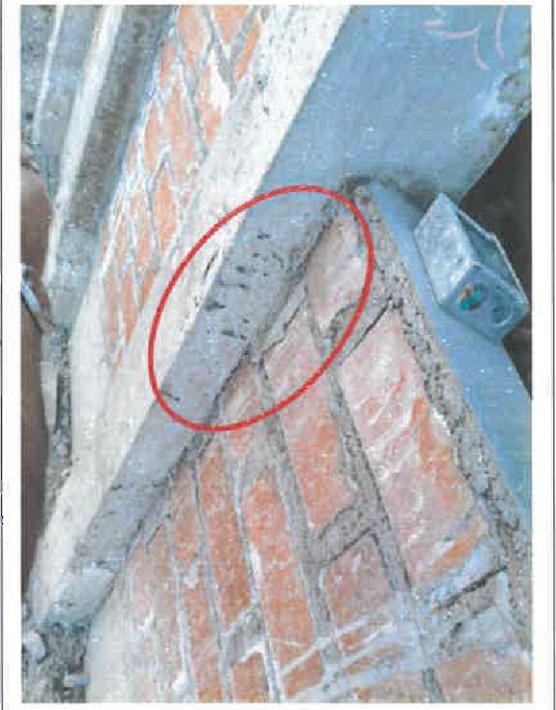
Vistas Fotográficas n.ºs 3 y 4
Presencia de cangrejas

<p>Descripción: Detalle presencia de cangrejas (acero expuesto) en tensores del segundo piso del pabellón de aulas y tensor con base desnivelada</p>	<p>Descripción: Presencia de cangrejas en las columnetas en la sección de las ventanas en el segundo y primer piso del pabellón de aulas.</p>

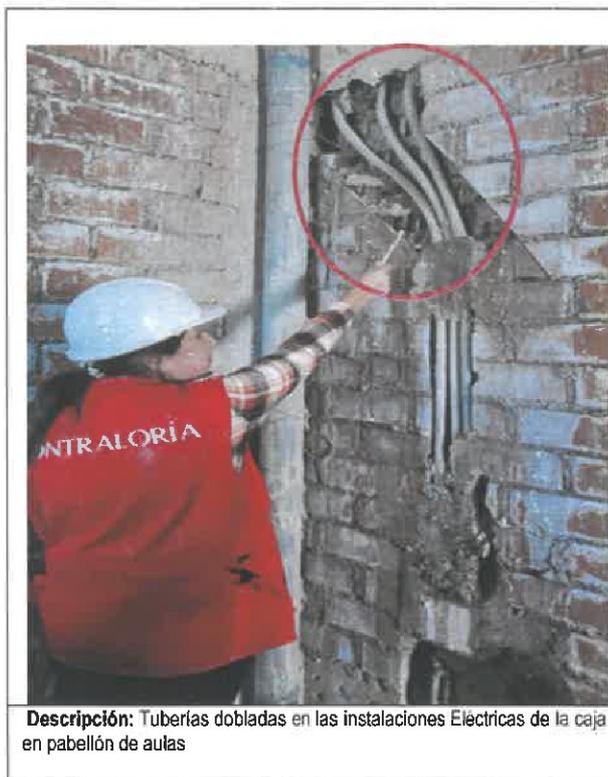
Vista Fotográfica n.º 7
Instalación de tubos en pabellón de aulas

Colocación de tubos de luz sin mantener la verticalidad.

Durante el recorrido realizado en la zona del pabellón de las aulas, se evidenció la instalación de tubos de luz sin mantener la verticalidad, conforme se aprecia en las vistas fotográficas siguientes:

Descripción: Tuberías dobladas en las instalaciones Eléctricas de la caja en pabellón de aulas

Lo expuesto evidenciaría deficiencias constructivas en ejecución de partidas relacionadas a muros de ladrillo, tarrajeo y vanos, concreto en columnas e instalaciones eléctricas, hechos que podrían afectar el proceso constructivo, la calidad y la vida útil de la infraestructura.
