**INFORME DE VISITA DE CONTROL  
N° 014-2024-OCI/0226-SVC**

**A LA OBRA “CONSTRUCCIÓN DE LABORATORIO ESPECÍFICO Y/O  
ESPECIALIDAD Y AMBIENTE ADMINISTRATIVO DE ESCUELAS  
PROFESIONALES; ADQUISICIÓN DE EQUIPAMIENTO DE  
LABORATORIO Y MOBILIARIO DE LABORATORIO; ADEMÁS DE  
OTROS ACTIVOS EN EL (LA) ESCUELA PROFESIONAL DE  
ZOOTECNIA FUNDO SUNGARO DE LA UNIVERSIDAD NACIONAL  
AGRARIA DE LA SELVA, DISTRITO DE PUERTO INCA, PROVINCIA  
PUERTO INCA, DEPARTAMENTO HUÁNUCO”**

**PERÍODO DE EVALUACIÓN:  
DEL 14 DE MAYO DE 2024 AL 20 DE MAYO DE 2024**

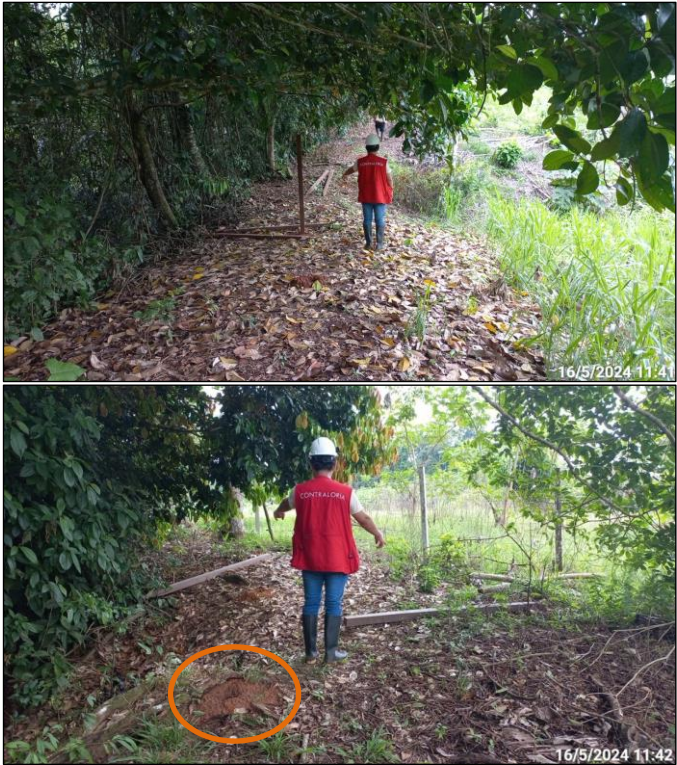
| Descripción de partida observada | Fotografía de partida valorizada |
|---|---|
| <p><b>01.01.02.01.02 Concreto ciclópeo C:H +25% PM preparación con mezcladora</b></p> <p>Esta partida pertenece a la ejecución de cercos de púas, la cual fue valorizada al 46.08% en diciembre de 2023, sin embargo, no se evidenció dicho trabajo, solo se tiene orificios en el suelo para la colocación de los postes de quinilla.</p> | <p>Fotografía n.ºs 359 y 360: Se observa postes de madera en el suelo.</p> |

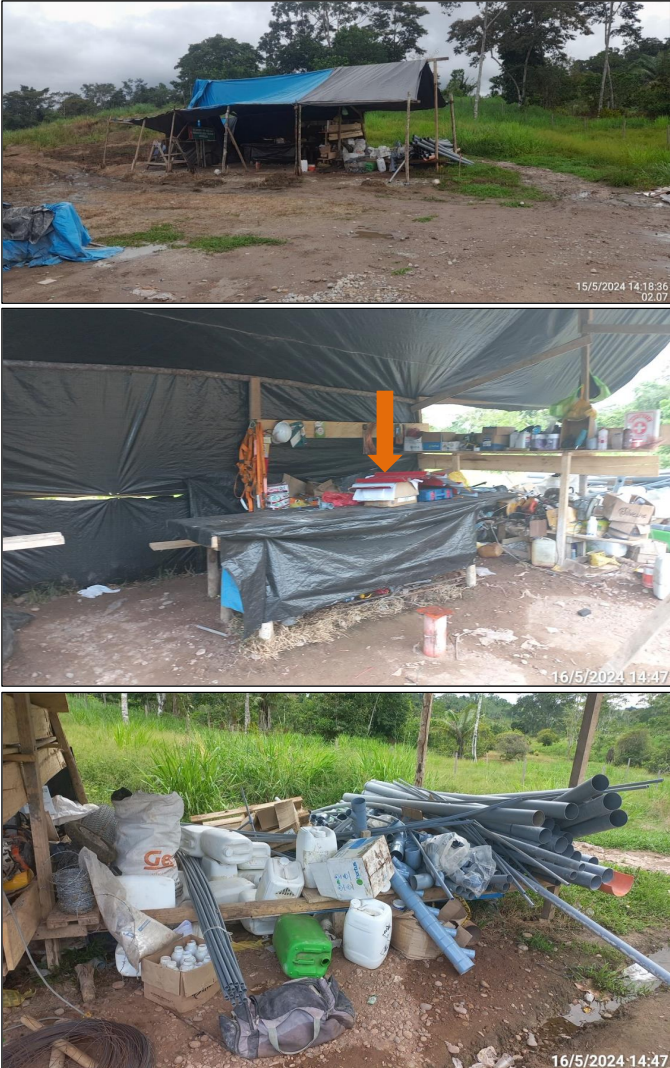
| Descripción de partida observada | Fotografía de partida valorizada |
|---|---|
| <p><b>01.02.01.01.01.01 Oficina A=50m2:</b></p> <p>En el análisis de costos unitarios de dicha partida, indica los materiales con la que se construirá; entre los que destaca madera tornillo, triplay 4x8x6mm, bisagra de fierro de 3 ½" y calamina tipo sabana roja 1.10x3.05m, no obstante, se evidenció una carpa construida con plásticos y rollizos de madera, donde se observa una caja con planos de la obra, materiales y herramientas almacenados.</p> | <p><b>Fotografía n.ºs 395, 396 y 397:</b> Se observa un ambiente al cual se denominara carpa 1, construido con postes de madera, costalillos y plásticos, donde se encontró planos, cascos, arnés de seguridad, diversos materiales (tubos y accesorios de PVC, alambres de púas), herramientas, botiquín y restos de materiales como galones de plásticos vacíos y cajas de cartón.</p> |

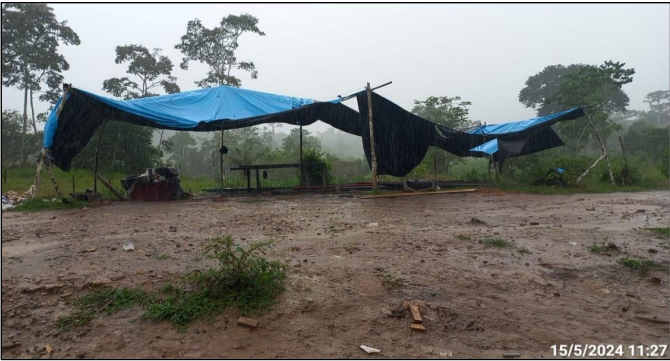
| Descripción de partida observada | Fotografía de partida valorizada |
|---|---|
| <p><b>01.02.01.01.01.02 Almacén A=50m2:</b></p> <p>Se valorizó S/1 691,59 (Mil Seiscientos Noventa y Uno con 59/100 Soles) en diciembre del 2023, que corresponde al 50% de la ejecución de la partida, no obstante, se evidenció varias carpas construidas con plásticos y rollizos de madera donde se tienen almacenados diversos materiales de construcción; en una de las carpas, el techo de plástico se cayó por la fuerte lluvia del 15 de mayo de 2024.</p> | |

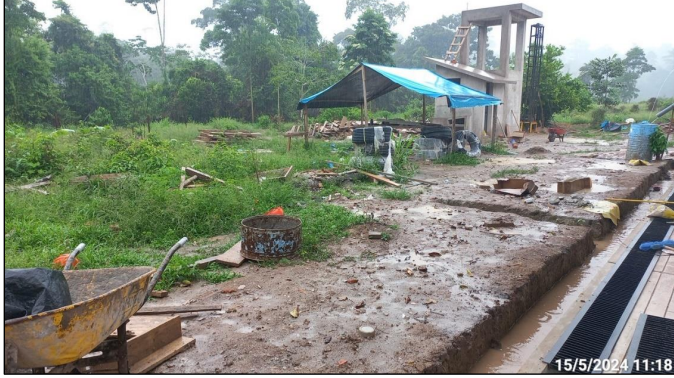
| Descripción de partida observada | Fotografía de partida valorizada |
|---|---|
| | <p>Fotografía n.º 398 y 399: Se observa otro ambiente, construido con postes de madera y plásticos, en el cual el 15/05/2024 se derrumbó por la precipitación pluvial. También se tiene rollos de manguera, rejillas metálicas, planchas de Aluzinc, tubos de PVC, perfiles metálicos.</p> <p>Fotografía n.º 401: Se observa otro de los ambientes, construido con postes de madera y plásticos, en el cual se tiene, pegamento para cerámicos, baldes de pintura, porcelanato y diversas herramientas.</p> <p>Fotografía n.º 403: Se observa otro ambiente al costado de la cisterna, construido con postes de madera y plásticos, en el cual se tiene rollos de mangueras.</p> |

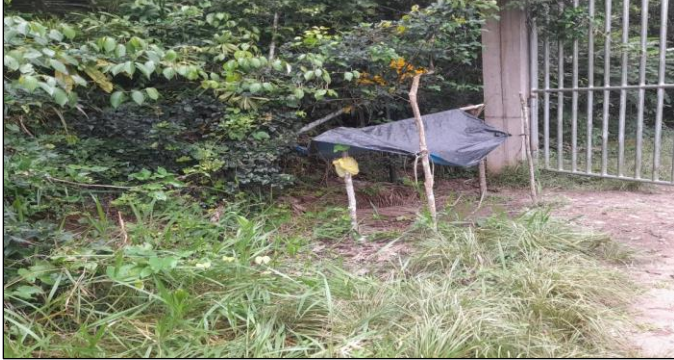
| Descripción de partida observada | Fotografía de partida valorizada |
|---|---|
| <p><b>01.02.01.01.01.03 Casetas de guardianía A=15 m2:</b></p> <p>Se valorizó S/819,51 (Ochocientos Diecinueve con 51/100 Soles) en diciembre del 2023, correspondiente al 50% del avance de su ejecución, sin embargo, se evidenció una pequeña carpa al ingreso del fundo, hecha con palos delgados y un retazo de plástico.</p> | <p>Fotografía n.º 411: Se observa una pequeña carpa, al ingreso del fundo.</p> |

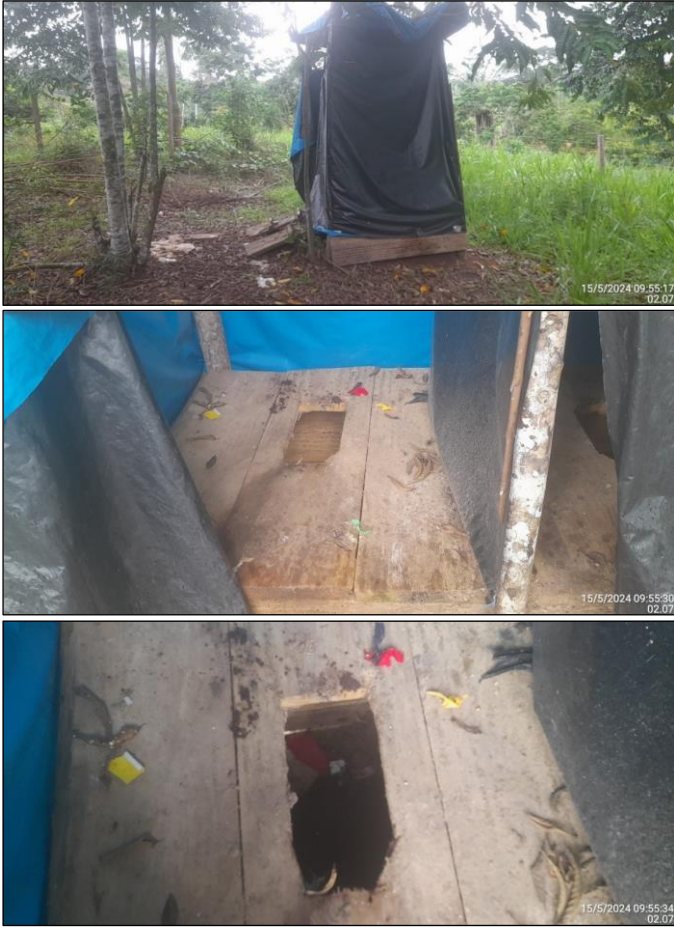
| Descripción de partida observada | Fotografía de partida valorizada |
|---|---|
| <p><b>01.02.01.01.01.04 SS. HH. portátil para la obra</b></p> <p>Se valorizó el 50% de la partida, en diciembre de 2023 y, el 15% en abril de 2024, no obstante, se evidenció un servicio higiénico construido con plásticos, rollizos y tablas de madera.</p> | <p>Fotografía n.ºs 408, 409 y 410: Se observa el baño habilitado por el Contratista, con rollizos y tablas de madera y, plástico.</p> |

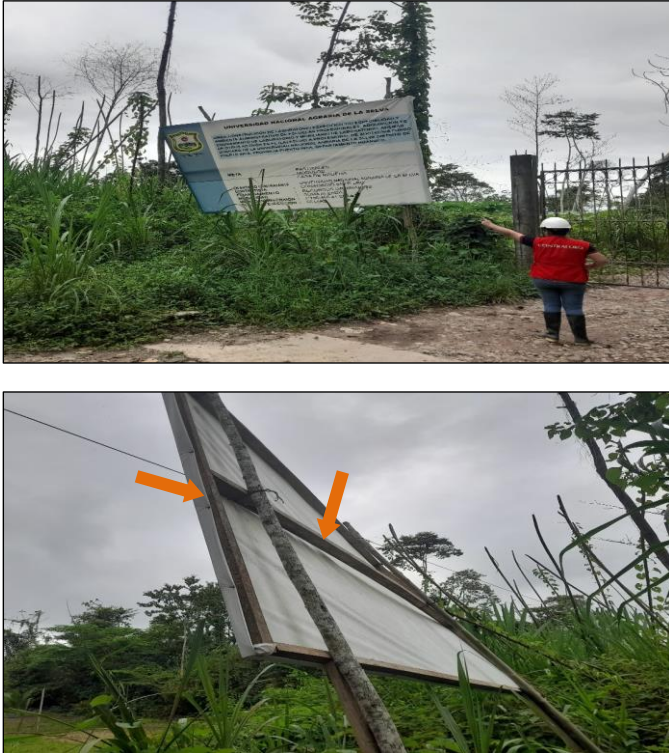
| Descripción de partida observada | Fotografía de partida valorizada |
|---|---|
| <p><b>01.02.01.01.01.06 Cartel de obra 3.60 x 2.40 c/soporte metálico:</b></p> <p>Las especificaciones técnicas de la partida indica: “[...] La estructura soportante será metálica de 3"x1 1/2" exterior e intermedios bastidores de 1½"x2" y los parantes de madera rolliza de diámetro de 4" debidamente anclados en el terreno con dados de concreto simple <math>f'c=100\text{kg/cm}^2</math> de 0.40x0.40m de sección y 0.50m de altura. [...]”</p> <p>No obstante, se evidenció que el cartel esta inclinado y tiene bastidores de madera y fue valorizada al 100% en diciembre de 2023.</p> | <p>Fotografía n.ºs 393 y 394: Cartel de obra, con soportes de listones y rollizos de madera.</p> |

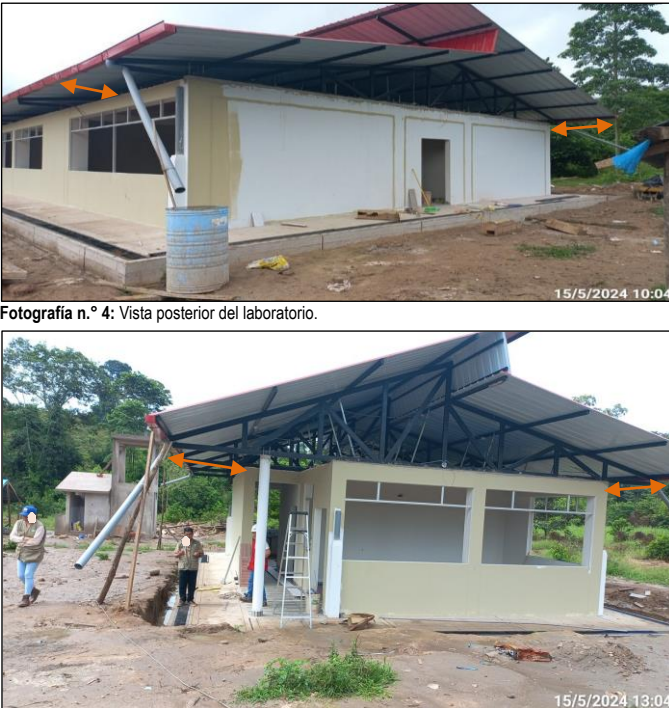
| Descripción de partida observada | Fotografía de partida valorizada |
|---|---|
| <p><b>01.02.01.03.03.01 Cielorraso machihembrado de PVC:</b></p> <p>En abril de 2024, se valorizó S/16 397,33 (Dieciséis Mil Trescientos Noventa y Siete con 33/100 Soles), que equivale al 100% de su ejecución, no obstante, dicha partida aún no concluye, ya que falta la instalación de cielorraso en los exteriores de los módulos de laboratorio y administrativo.</p> | <p>Fotografía n.º 4: Vista posterior del laboratorio.</p> <p>Fotografía n.º 222: Vista frontal del módulo administrativo.</p> |

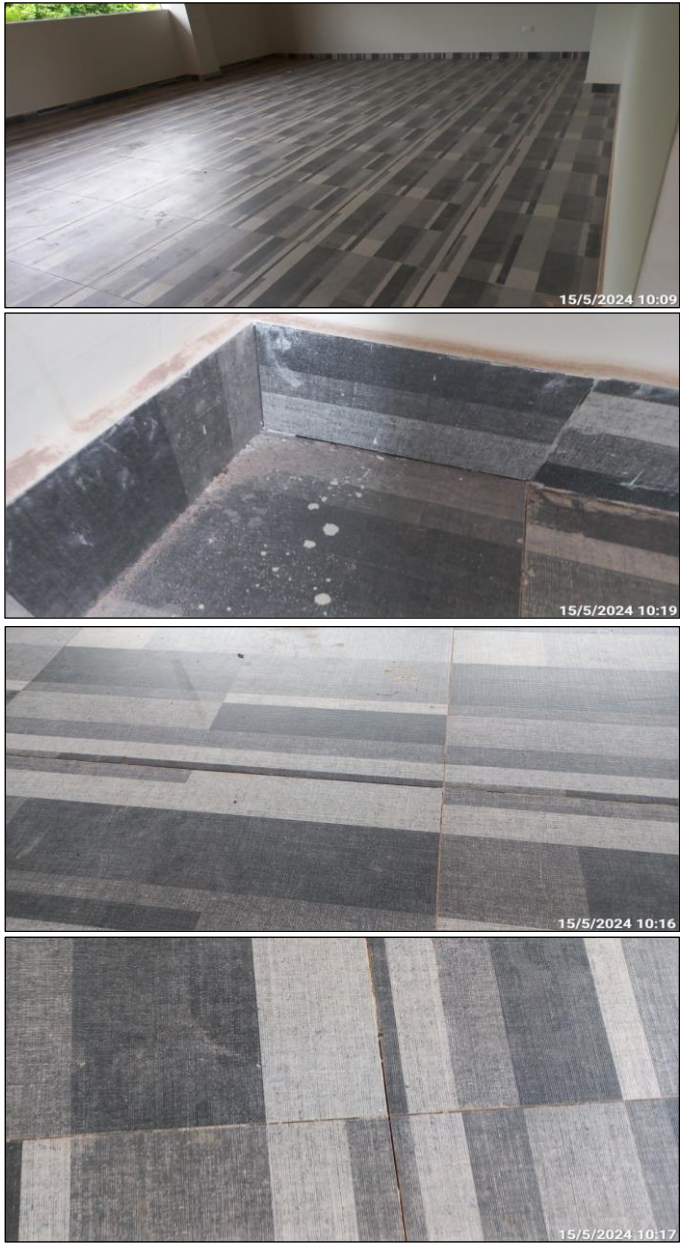
| Descripción de partida observada | Fotografía de partida valorizada |
|---|---|
| <p>01.02.01.03.04.02 Piso de porcelanato 60x60cm. color claro</p> <p>01.02.01.03.07.02.01 Contrazócalo recto de porcelanato de 0.10 m</p> <p>Ambas partidas se valorizaron al 100% de su ejecución en abril del 2024, no obstante, falta el fraguado de pisos y, enchape y fraguado de contrazócalos de diversas áreas de los módulos de laboratorio y administrativo.</p> | <p>Fotografía n.ºs 12, 13, 14 y 15: Se observa el acabado del piso y contrazócalos, enchapado con porcelanato y sin fraguar.</p> |

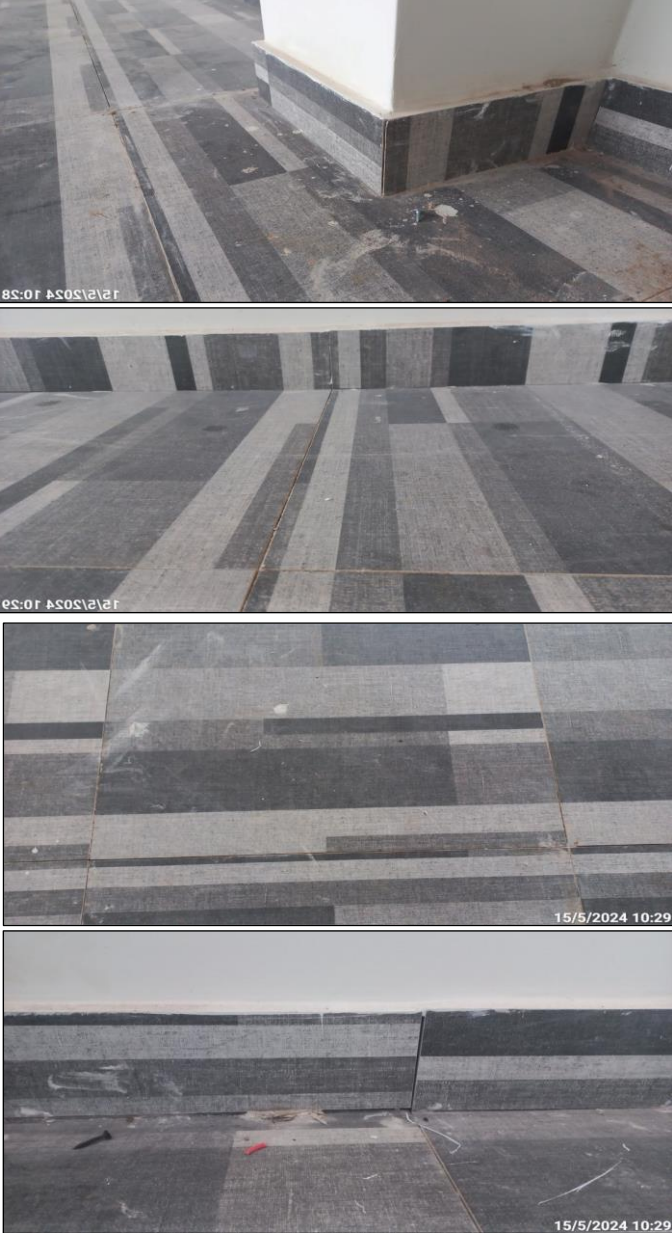
| Descripción de partida observada | Fotografía de partida valorizada |
|---|---|
| | <p>Fotografía n.ºs 41, 42, 43, 44 y 45: Se observa el acabado de piso y contrazócalos, enchapado con porcelanato y falta fraguar en diversas áreas.</p> |

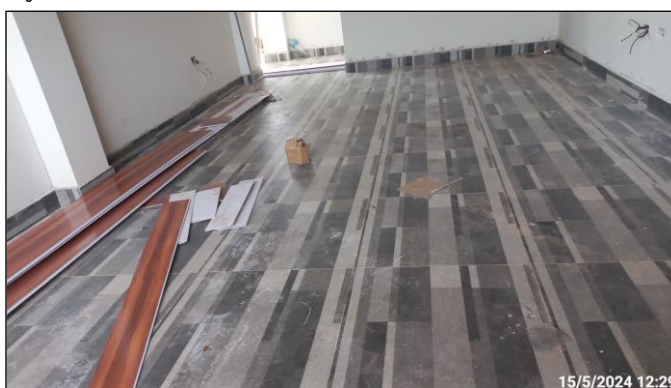
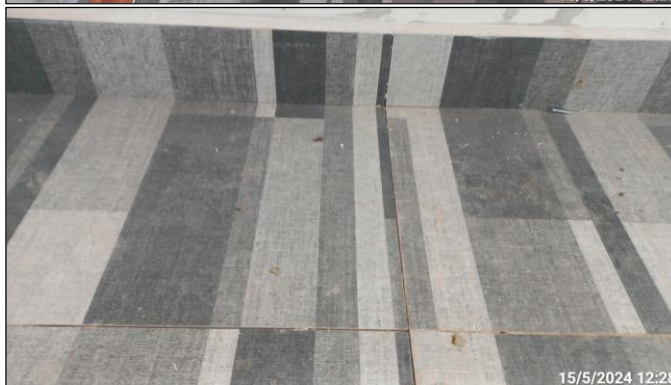
Fotografía n.ºs 168 y 169: Se observa el piso y contrazócalos enchapados y sin fraguar.

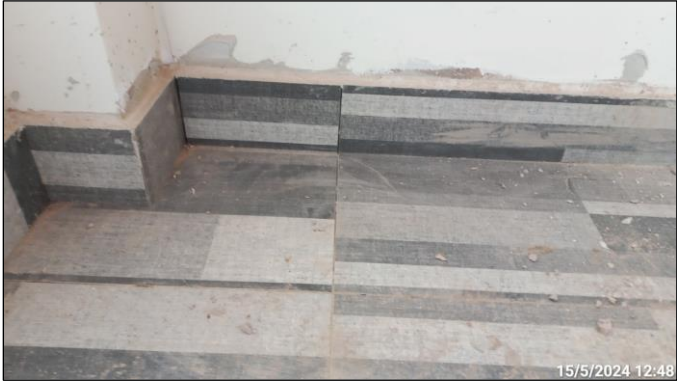
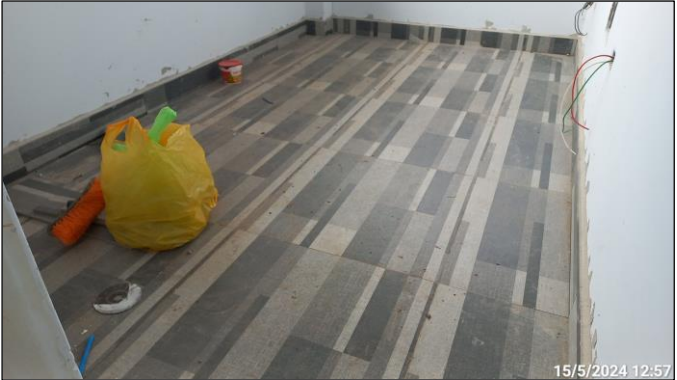
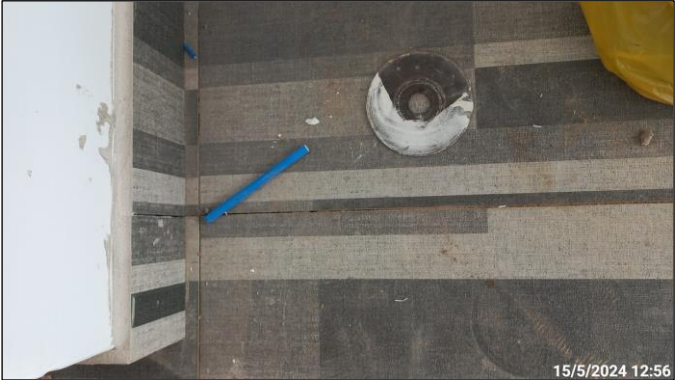
| Descripción de partida observada | Fotografía de partida valorizada |
|---|---|
| | <p>Fotografía n.º 191: Se observa contrazócalos sin fraguar.</p> <p>Fotografía n.ºs 217 y 218: Se observa el piso y contrazócalos enchapados, sin fraguar.</p> |

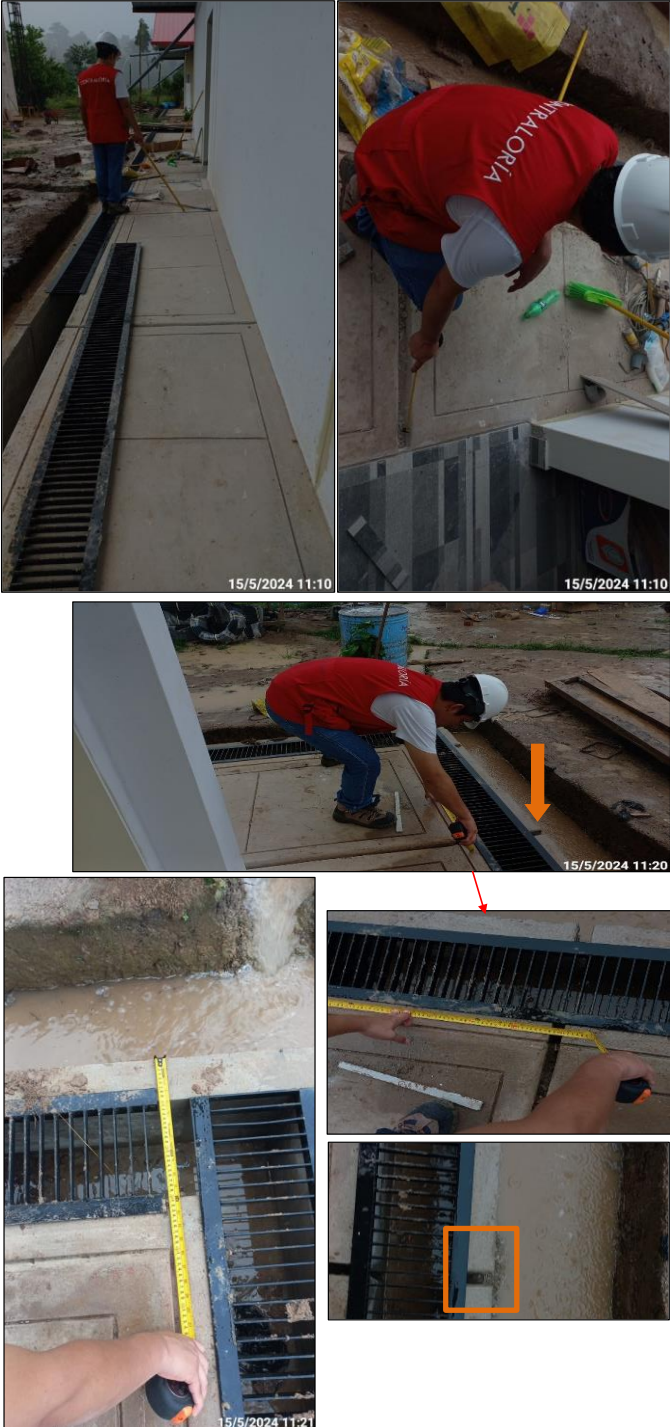
| Descripción de partida observada | Fotografía de partida valorizada |
|---|---|
| | <p>Fotografía n.º 125, 126, 127, 128 y 129: Se observa en la parte posterior del módulo, la vereda y cuneta, sin juntas asfálticas. Se midió la vereda, obteniendo 1.08m y la cuneta, 0.10 de espesor y ancho de 0.20m.</p> |

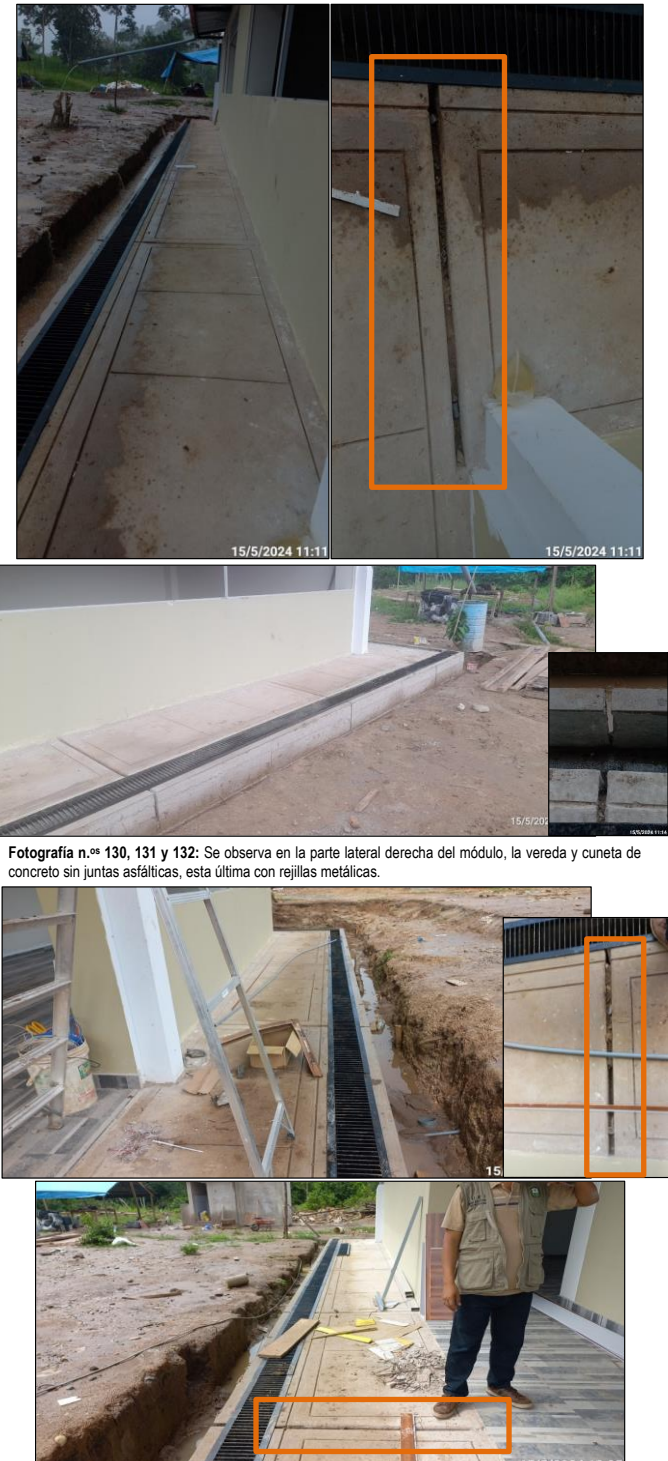
| Descripción de partida observada | Fotografía de partida valorizada |
|---|---|
| | <p>Fotografía n.ºs 130, 131 y 132: Se observa en la parte lateral derecha del módulo, la vereda y cuneta de concreto sin juntas asfálticas, esta última con rejillas metálicas.</p> |

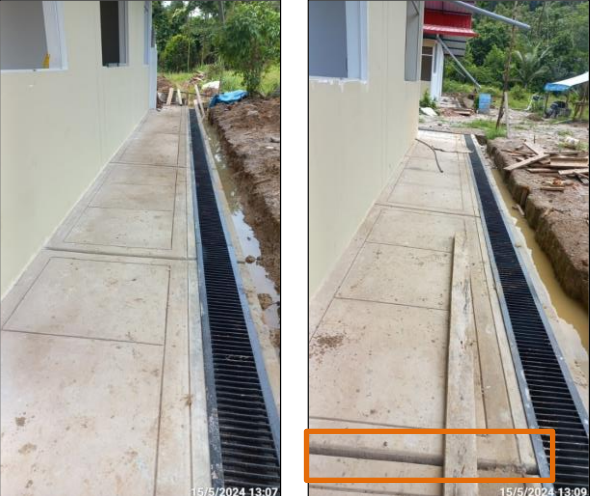
| Descripción de partida observada | Fotografía de partida valorizada |
|---|---|
| | <p>Fotografía n.º 227, 228, 229, 230 y 231: Se observa veredas y cunetas alrededor del módulo, sin juntas asfálticas.</p> <p>Fotografía n.º 232 y 233: Se observa cuneta de concreto, sin junta asfáltica, con un espesor de 0.10m y 0.20m de ancho.</p> |

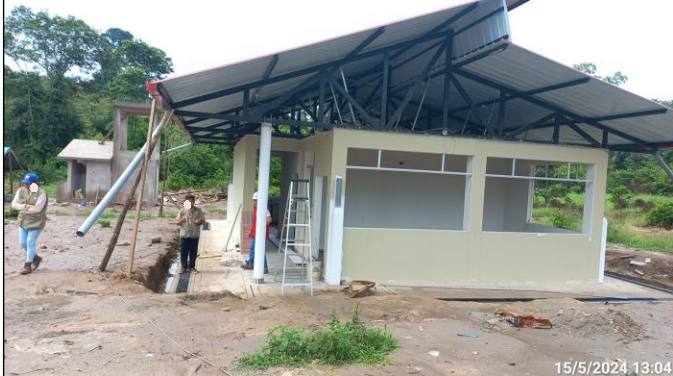
| Descripción de partida observada | Fotografía de partida valorizada |
|---|---|
| | <div data-bbox="667 349 1002 943"> <p>15/5/2024 10:03</p> </div> <div data-bbox="1007 349 1342 943"> <p>15/5/2024 10:03</p> </div> <p data-bbox="667 943 1342 965">Fotografía n.º 140 y 141: Se observa las columnetas y tubería de bajada pluvial apoyadas en palos.</p> <div data-bbox="667 972 1342 1346"> <p>15/5/2024 13:04</p> </div> <p data-bbox="667 1346 1342 1368">Fotografía n.º 222: Vista frontal del módulo administrativo.</p> <div data-bbox="667 1375 1342 1675"> <p>15/5/2024 13:11</p> </div> <div data-bbox="667 1682 1342 1982"> <p>15/5/2024 14:17:56<br/>02.07</p> </div> <p data-bbox="667 1982 1342 2002">Fotografía n.º 224 y 225: Vistas laterales y posterior del módulo administrativo.</p> |

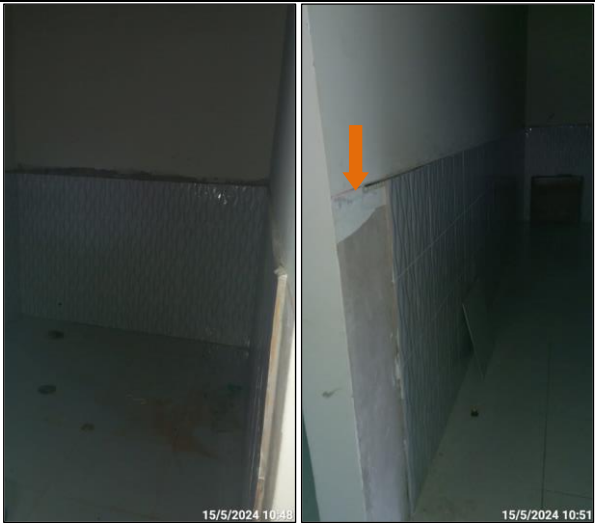
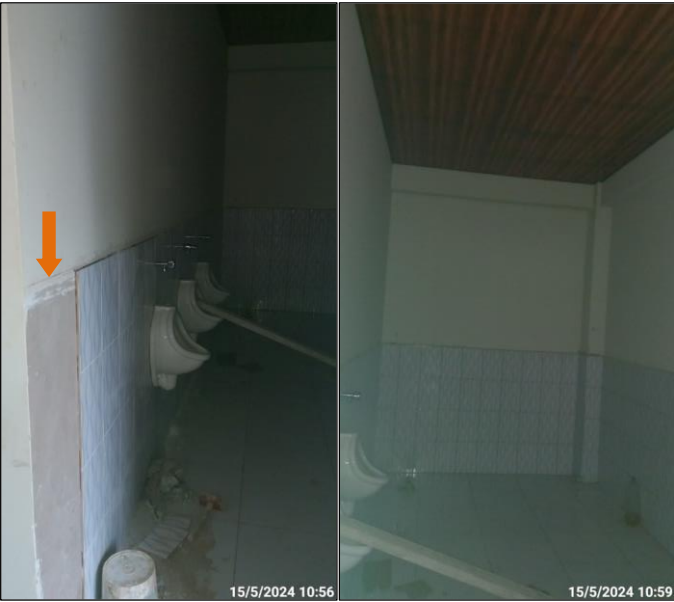
| Descripción de partida observada | Fotografía de partida valorizada |
|---|---|
| <p><b>01.02.01.03.07.01.01 Zócalo de cerámico de 30x30 cm Celima</b></p> <p>Se valorizó S/2 519,20 (Dos Mil Quinientos Diecinueve con 20/100 Soles) en abril de 2024, que representa el 100% de la ejecución, no obstante, los trabajos aun no concluyen, ya que falta su instalación en servicios higiénicos de discapacitados y de varones, en módulo de laboratorios y, en el servicio higiénico del módulo administrativo.</p> | <div data-bbox="708 344 1305 864"> <p>15/5/2024 10:48 15/5/2024 10:51</p> </div> <div data-bbox="667 869 1343 1173"> <p>15/5/2024 10:48</p> </div> <p><b>Fotografía n.º 83, 84 y 85:</b> Se observa piso y zócalos enchapados, así como los puntos de salidas de instalaciones sanitarias en piso y pared.</p> <div data-bbox="667 1223 1343 1823"> <p>15/5/2024 10:56 15/5/2024 10:59</p> </div> <p><b>Fotografía n.º 99 y 100:</b> Se observa zócalo enchapado y tres urinarios instalados.</p> |

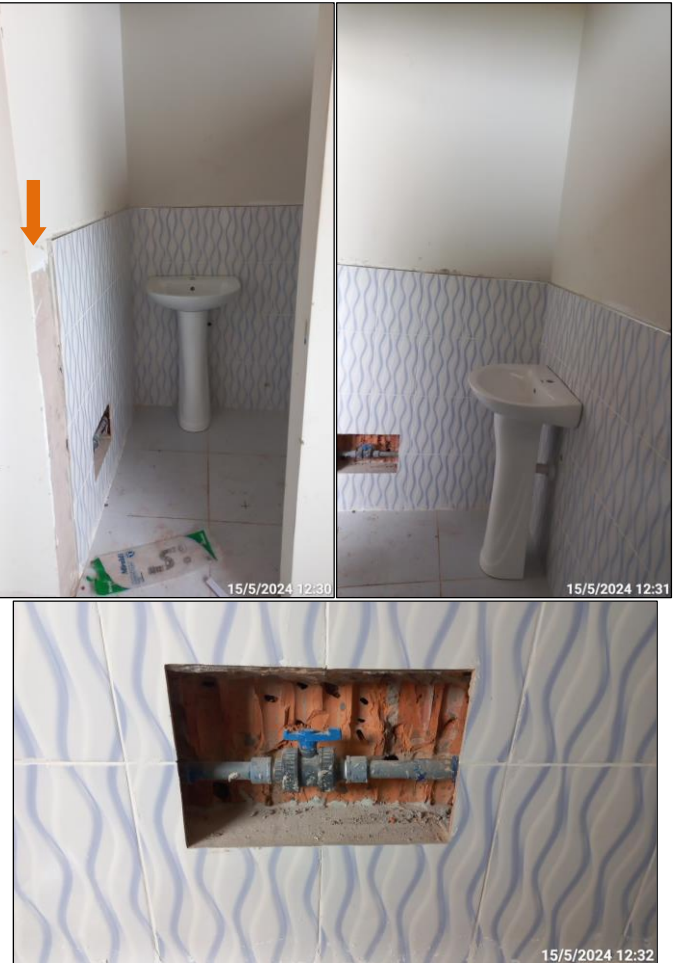
| Descripción de partida observada | Fotografía de partida valorizada |
|---|---|
| | <p>Fotografía n.º 177, 178 y 179: Se observa el servicio higiénico de la oficina 2, con piso y zócalos enchapados, lavatorio con pedestal instalados, falta colocación de tubo de abasto y, nicho de válvula en pared, con accesorios de PVC.</p> |

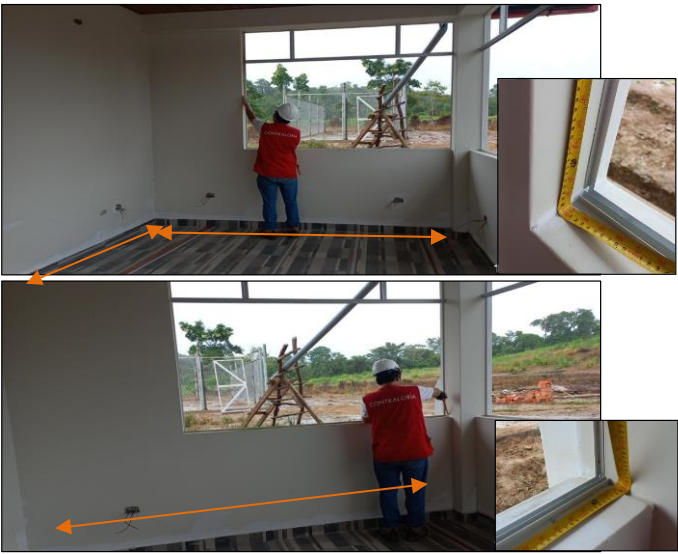
| Descripción de partida observada | Fotografía de partida valorizada |
|---|---|
| | <p>Fotografía n.º 106: Se observa pared pintada en pasadizo, donde se resanó una pequeña área.</p> <p>Fotografía n.º 144: Vista de pared lateral, con puntos de salida de instalaciones eléctricas sin accesorios.</p> <p>Fotografía n.º 146: Vista de ingreso de la oficina, con vanos puerta y ventana, en ésta última se tiene la estructura de aluminio instalada y un interruptor en pared.</p> <p>Fotografía n.ºs 155 y 156: Se midió el vano de ventana, obteniendo 1.60x1.20m.</p> |

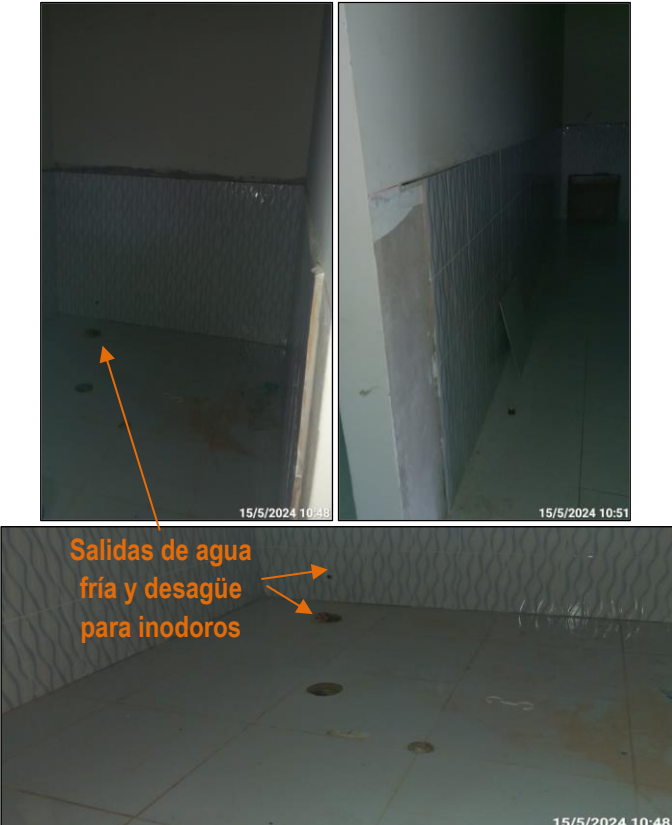
| Descripción de partida observada | Fotografía de partida valorizada |
|---|---|
| <p>01.02.01.04.01.01.01 Inodoro tanque bajo con (incluye accesorios)<br/>01.02.01.04.01.01.05 Grifería para lavatorio<br/>01.02.01.04.01.01.06 Espejo<br/>01.02.01.04.01.01.07 Ducha cromada de una llave<br/>01.02.01.04.01.01.08 Varios<br/>01.02.01.04.01.02.01 Colocación de aparatos sanitarios<br/>01.02.01.04.01.02.02 Colocación de grifería</p> <p>Todas las partidas fueron valorizadas al 100% en abril de 2024, sin embargo, no se observó ninguno inodoro, espejo, ducha, papelera, jabonera y tachos (estos tres últimos considerados en la partida 01.02.01.04.01.01.08 Varios) instalados y, falta las griferías en lavatorios de servicios higiénicos de mujeres en el módulo de laboratorio y administrativo.<br/>Solo se tiene salidas de desagüe y agua fría.</p> | <p>Salidas de agua fría y desagüe para inodoros</p> <p>Fotografía n.º 83, 84 y 85: Se observa piso y zócalos enchapados, así como los puntos de salidas de instalaciones sanitarias en piso y pared.</p> |

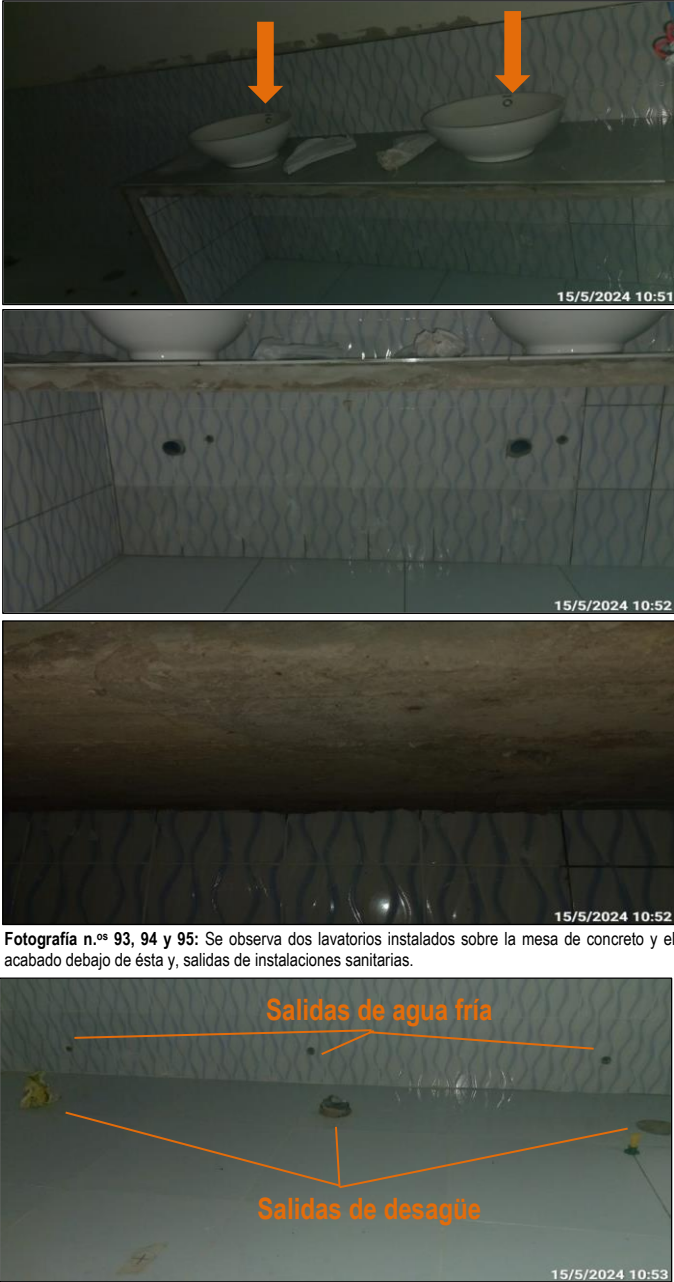
| Descripción de partida observada | Fotografía de partida valorizada |
|---|---|
| | <p><b>Fotografía n.º 93, 94 y 95:</b> Se observa dos lavatorios instalados sobre la mesa de concreto y el acabado debajo de ésta y, salidas de instalaciones sanitarias.</p> <p><b>Fotografía n.º 96:</b> Se observa los puntos de salida de instalaciones sanitarias, en pared y piso.</p> |

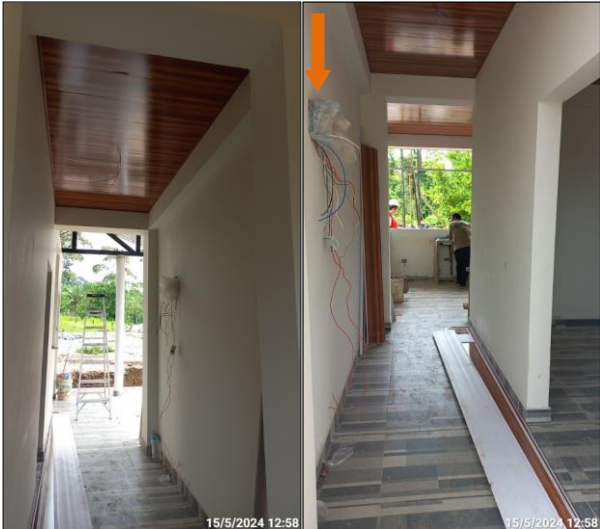
| Descripción de partida observada | Fotografía de partida valorizada |
|---|---|
| <p>01.02.01.05.05.01 Interruptor Termomagnético de 2 x 16 A<br/>01.02.01.05.05.02 Interruptor Termomagnético de 2 x 20 A<br/>01.02.01.05.05.03 Interruptor Diferenciales</p> <p>Todas las partidas fueron valorizadas al 100% de su ejecución en abril de 2024, sin embargo, éstas aún no se instalan en el módulo administrativo.</p> | <p>Fotografía n.º 219 y 220: Vistas del hall, donde se observa una salida de instalación eléctrica en pared, con cableado expuesto.</p> |

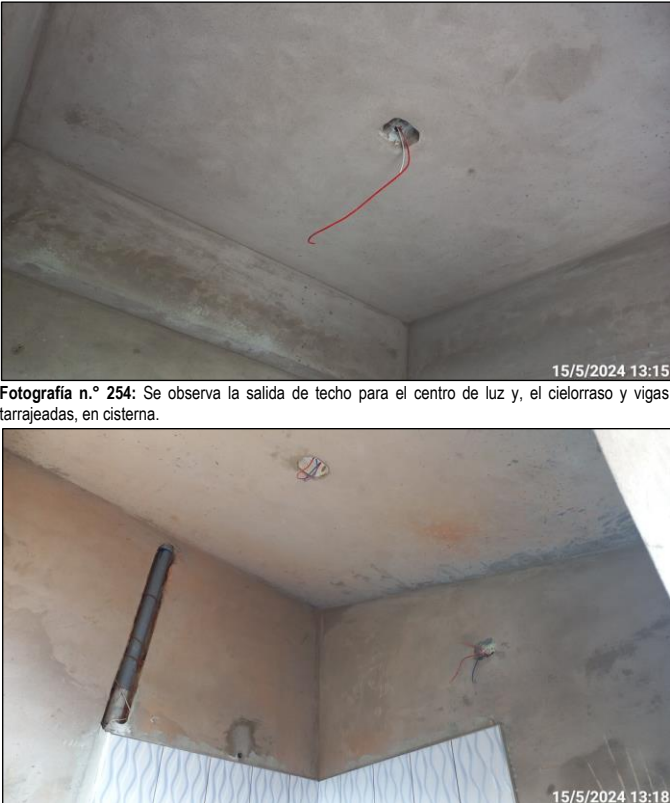
| Descripción de partida observada | Fotografía de partida valorizada |
|---|---|
| <p>01.02.02.03.03.01 Cielo raso machihembrado de PVC<br/>01.02.02.03.09.01.01 Pintura duralatex empastado en interiores</p> <p>Dichas partidas fueron valorizadas al 100% en abril del 2024, sin embargo, se evidenció el cielorraso y paredes tarrajeadas, en cuarto de máquina en cisterna y en el servicio higiénico.</p> | <p>Fotografía n.º 254: Se observa la salida de techo para el centro de luz y, el cielorraso y vigas tarrajeadas, en cisterna.</p> <p>Fotografía n.º 262: Se observa la tubería de ventilación del servicio higiénico en pared, salidas de instalaciones eléctricas en pared y cielorraso.</p> |

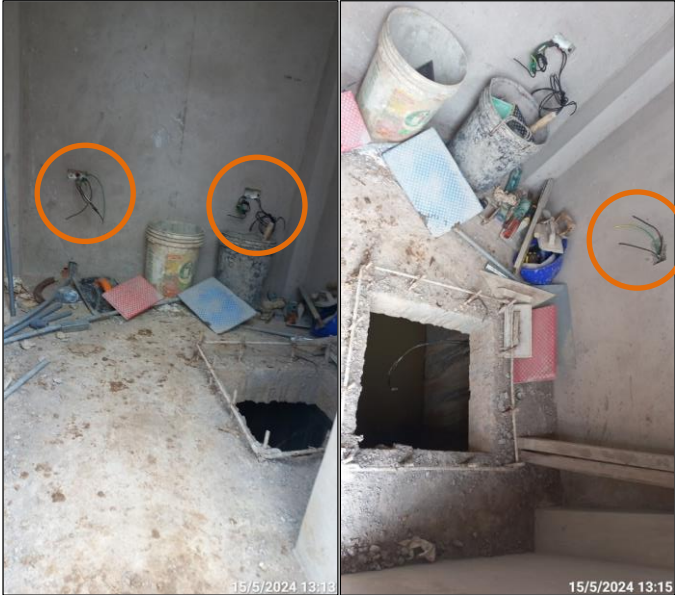
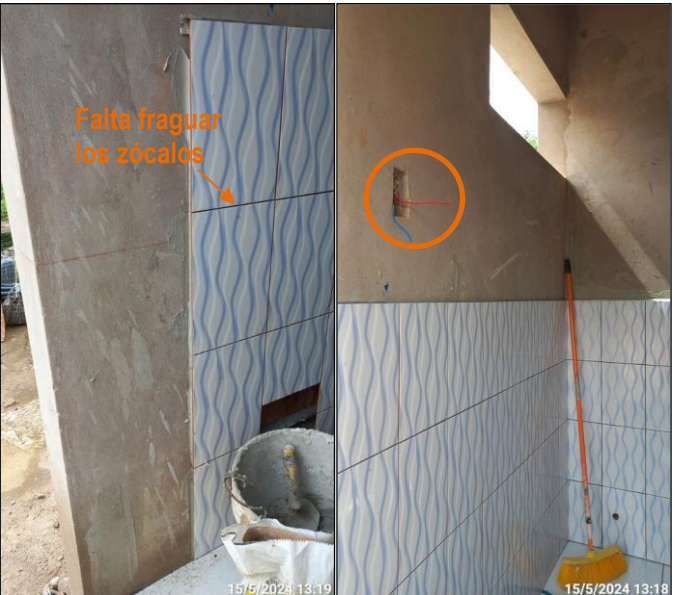
| Descripción de partida observada | Fotografía de partida valorizada |
|---|---|
| <p><b>01.02.02.03.04.01 Contrapiso de 48 MM.</b><br/> <b>01.02.02.03.04.02 Piso de porcelanato 60x60 cm. color claro</b><br/> Dichas partidas se valorizaron al 100% en abril del 2024, no obstante, falta su ejecución en el cuarto de máquina en la cisterna.</p> <p><b>01.02.02.03.05.01.01 Zócalo de cerámico de 30x30 cm Celima</b><br/> Se valorizó el 100%, de la partida, en abril del 2024, sin embargo, se evidenció que falta fraguar.</p> <p><b>01.02.02.05.01.02 Salida de pared para tomacorriente doble con puesta a tierra</b><br/> <b>01.02.02.05.01.03 Salida de pared para tomacorriente doble alto con puesta a tierra</b><br/> <b>01.02.02.05.01.04 Salida de pared para interruptor simple</b><br/> <b>01.02.02.05.05.01 Interruptor Termomagnético de 2 x 16 A</b><br/> <b>01.02.02.05.05.02 Interruptor Termomagnético de 2 x 20 A</b><br/> <b>01.02.02.05.05.03 Interruptor Diferenciales</b></p> <p>Todas las partidas fueron valorizadas al 100% en abril de 2024, sin embargo, se evidenció que faltan culminar.</p> | <p>Fotografía n.ºs 250 y 251: Se observa las paredes interiores y columnas tarrajeadas y, salidas de instalaciones eléctricas con cableado.</p> <p>Fotografía n.ºs 255 y 256: Se observa el zócalo enchapado, punto de salida de instalaciones eléctricas en pared, con cableado y un vano de ventana alta.</p> <p>Fotografía n.ºs 252 y 253: Se observa la ubicación del tablero general y salidas de instalaciones eléctricas con cableado.</p> |

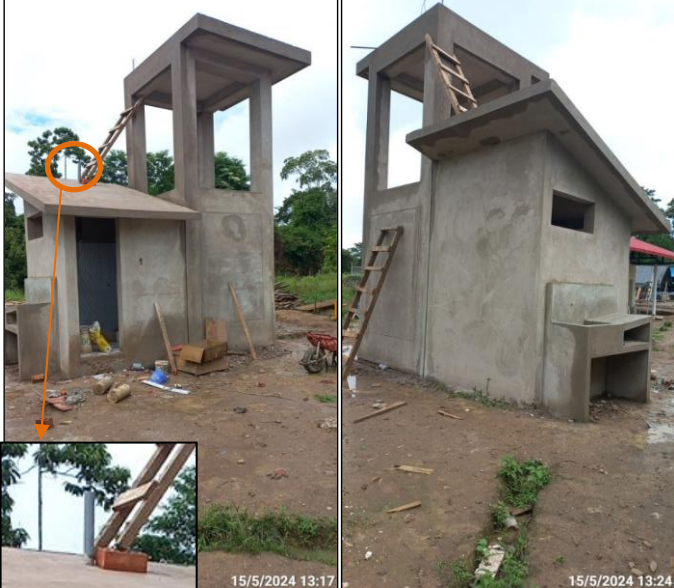
| Descripción de partida observada | Fotografía de partida valorizada |
|---|---|
| <p><b>01.02.02.03.09.01.02</b> Pintura duralatex empastado en exteriores</p> <p><b>01.02.02.04.01.03.01.01</b> Sistema de drenaje pluvial</p> <p><b>01.02.02.04.01.03.01.01</b> Tubería PVC SAL de 4" para evacuación pluvial</p> <p><b>01.02.02.04.01.03.01.02</b> Codo PVC SAL para desagüe de 4"x90°</p> <p><b>01.02.02.04.01.03.01.03</b> Canaleta en plancha galvanizada 1/32 (.30 x .40) con ganchos de sujeción @ 2.00 m.</p> <p>Todas las partidas fueron valorizadas al 100% en abril del 2024, sin embargo, se evidenció que estas no se encuentran ejecutadas.</p> <p><b>01.02.02.04.01.01.05</b><br/><b>Sombrero de ventilación 2" PVC SAL</b></p> <p>Se valorizó S/9 790,87 (Nueve Mil Setecientos Noventa con 87/100 Soles), que equivale al 100% de su ejecución, sin embargo, se evidenció la tubería o montante sin sombrero de ventilación.</p> | <p>Fotografía n.º 245 y 246: Vistas del servicio higiénico, tanque elevado y cisterna.</p> |

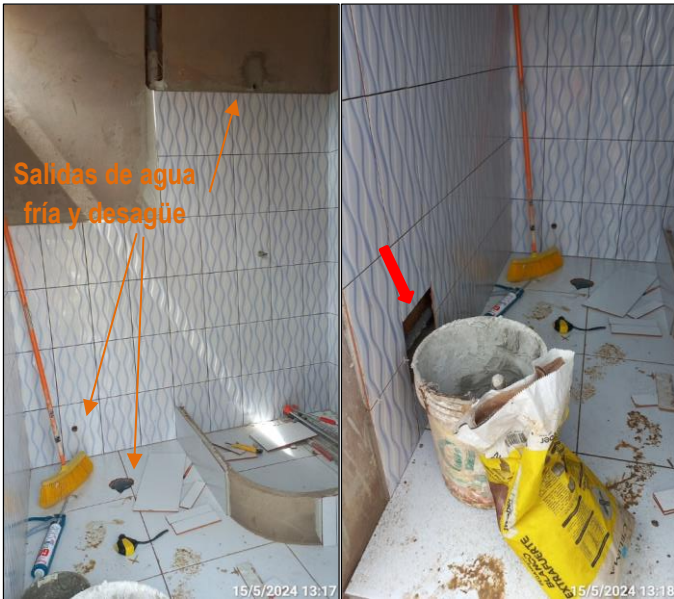
| Descripción de partida observada | Fotografía de partida valorizada |
|---|---|
| <p><b>01.02.02.04.01.01.01.01</b><br/><b>Inodoro tanque bajo con (incluye accesorios)</b></p> <p><b>01.02.02.04.01.01.01.04</b><br/><b>Grifería para lavatorio</b></p> <p><b>01.02.02.04.01.01.01.06</b> Ducha cromada de una llave</p> <p><b>01.02.02.04.01.01.01.07</b> Varios</p> <p><b>01.02.02.04.01.01.02.01</b><br/><b>Colocación de aparatos sanitarios</b></p> <p><b>01.02.02.04.01.01.02.02</b><br/><b>Colocación de grifería</b></p> <p>En abril del 2024, dichas partidas fueron valorizadas al 100%, salvo la partida 01.02.02.04.01.01.01.07 Varios, valorizada al 66,67%, sin embargo, no se observó los aparatos y accesorios sanitarios, por ende, están pendientes de su colocación,</p> | <p>Salidas de agua fría y desagüe</p> |

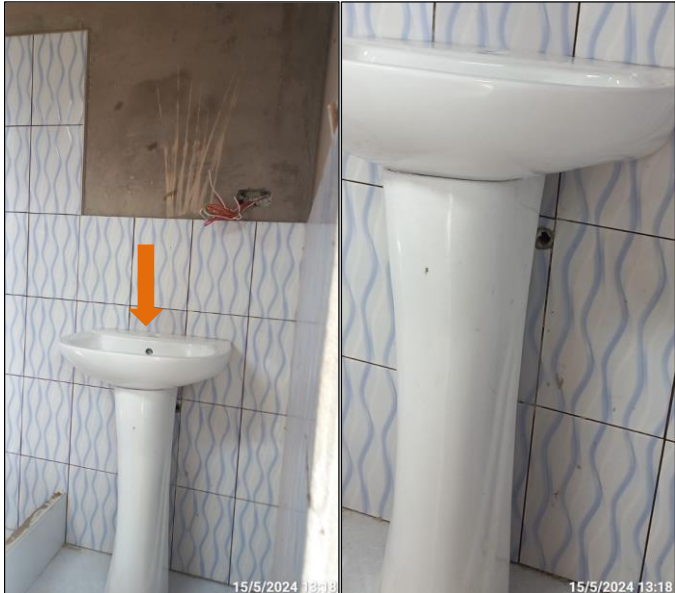
| Descripción de partida observada | Fotografía de partida valorizada |
|---|---|
| <p>solo están las salidas de desagüe y agua fría.</p> <p><b>01.02.02.04.01.01.05</b><br/><b>Sumidero de bronce 2",</b><br/><b>provisión y colocación</b><br/><b>01.02.02.04.01.01.05 Registro</b><br/><b>roscado de bronce 4",</b><br/><b>provisión y colocación</b></p> <p>Ambas partidas fueron valorizadas al 100%, sin embargo, se evidenció que falta colocar el sumidero y registro roscado en piso.</p> | <p>Fotografía n.ºs 257, 258 y 259: Se observa el piso, parte del separador de ducha y zócalos enchapado y, nicho de válvula de paso en pared.</p> <p>Fotografía n.ºs 260 y 261: Se observa el lavatorio con pedestal instalado sin tubería de abasto y salida de instalaciones eléctricas.</p> |

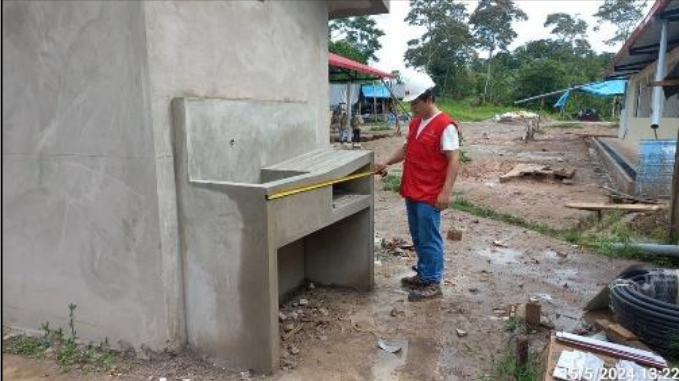
| Descripción de partida observada | Fotografía de partida valorizada |
|---|---|
| <p><b>01.02.02.04.01.01.01.03</b><br/><b>Lavadero de acero inoxidable de una poza</b></p> <p>La partida se valorizó al 100%, sin embargo, solo se observó un lavadero de concreto en el exterior.</p> | <p>Fotografía n.º 262: Se observa un lavadero de concreto en el exterior.</p> |

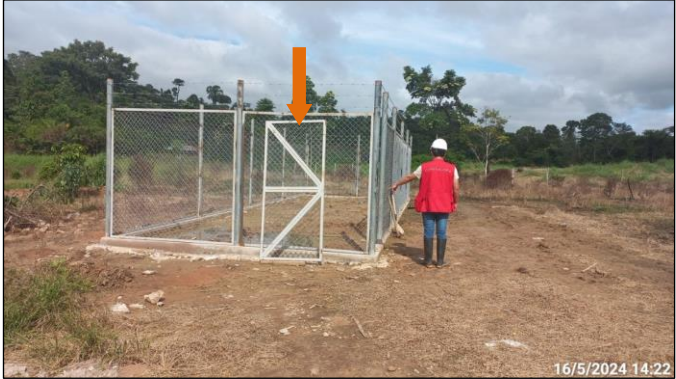
| Descripción de partida observada | Fotografía de partida valorizada |
|---|---|
| <p>Todas estas partidas están consideradas en la ejecución del pozo tubular y caseta de bomba y, fueron valorizadas en su mayoría al 100%, sin embargo, estás aún no se ejecutan.</p> <p><b>01.02.07.03.03 Puerta A=1.00M. H=2.00M. con tubos F°G° 1.1/2" con malla galvanizada N°10 2"X2" doble torsión inc. cerrojo y candado (según diseño)</b></p> <p><b>01.02.07.04.01 Pintura anticorrosiva en cerco metálico</b></p> <p><b>01.02.07.04.02 Pintura esmalte sintético blanco para carpintería metálica en cerco</b></p> <p>Las partidas se encuentran valorizadas al 100% de su ejecución en abril de 2024, sin embargo, se evidenció la puerta sin instalar y falta el pintado del cerco metálico.</p> | <p>16/5/2024 14:22</p> <p>Fotografía n.º 272: Se observa el área destinada para la instalación de paneles solares, con sardinel de concreto y, cerco con postes, marcos y malla metálica y alambre con púas.</p> <p>16/5/2024 14:26</p> <p>Fotografía n.º 276: Se tomó la medida del ancho de sardinel de concreto, obteniendo 0.15m.</p> |

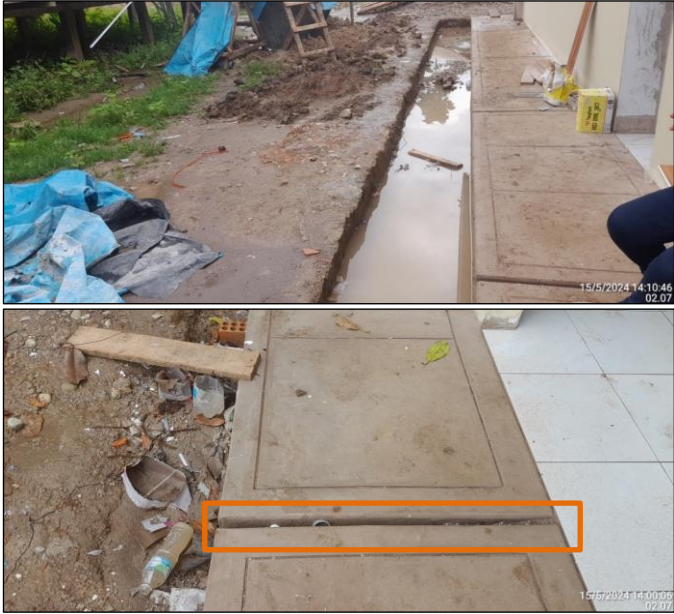
| Descripción de partida observada | Fotografía de partida valorizada |
|---|---|
| | <p>Fotografía n.ºs 328, 329, 330 y 331: Se observa veredas al exterior de la edificación sin juntas asfálticas, diversos materiales (panel de cielorraso, cerámicos, pegamento de cerámicos, perfiles para fijación de cielorraso) y residuos (cartones, latas, tablas).</p> |

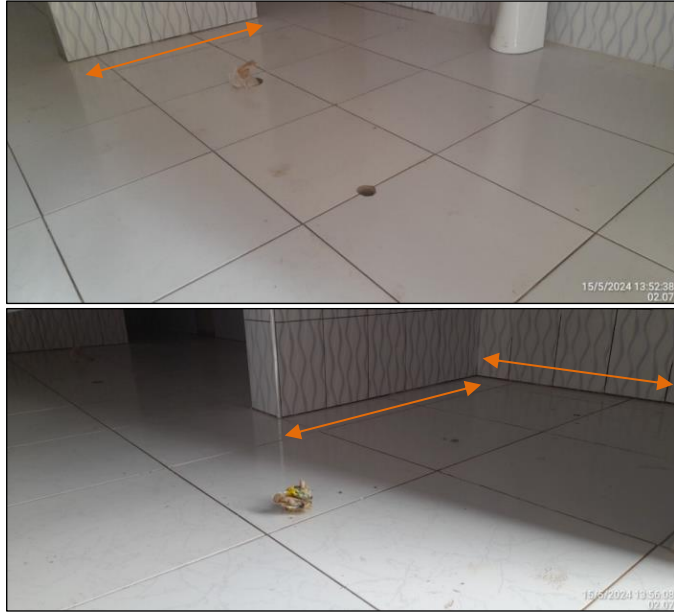
| Descripción de partida observada | Fotografía de partida valorizada |
|---|---|
| <p><b>01.03.02.08.02.01 Piso cerámico 30x30cm antideslizante de alto tránsito E=7.2mm</b></p> <p>En abril de 2024 se valorizó S/2 083,14 (Dos Mil Ochenta y Tres con 41/100 Soles), que equivale al 100% de su ejecución, sin embargo, se evidencia la falta de fraguado.</p> | <p>Fotografía n.º 300 y 301: Se observa las salidas de instalaciones sanitarias en piso.</p> |

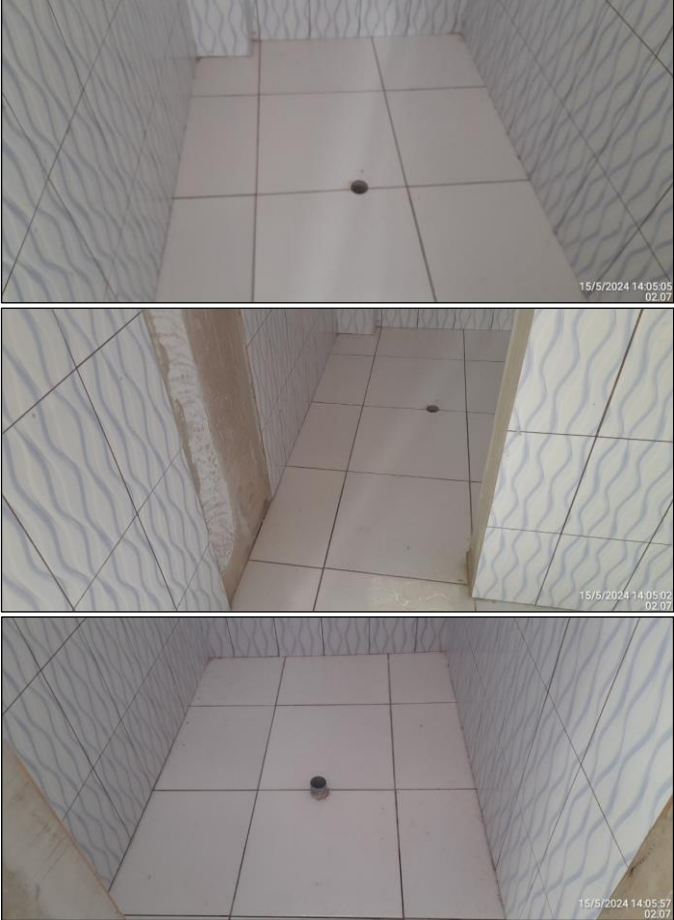
| Descripción de partida observada | Fotografía de partida valorizada |
|---|---|
| | <p>Fotografía n.ºs 307, 308, 309 y 310: Se observa el piso enchapado y las salidas de instalaciones sanitarias.</p> |
