**INFORME DE VISITA DE CONTROL  
N° 014-2024-OCI/0226-SVC**

**A LA OBRA “CONSTRUCCIÓN DE LABORATORIO ESPECÍFICO Y/O  
ESPECIALIDAD Y AMBIENTE ADMINISTRATIVO DE ESCUELAS  
PROFESIONALES; ADQUISICIÓN DE EQUIPAMIENTO DE  
LABORATORIO Y MOBILIARIO DE LABORATORIO; ADEMÁS DE  
OTROS ACTIVOS EN EL (LA) ESCUELA PROFESIONAL DE  
ZOOTECNIA FUNDO SUNGARO DE LA UNIVERSIDAD NACIONAL  
AGRARIA DE LA SELVA, DISTRITO DE PUERTO INCA, PROVINCIA  
PUERTO INCA, DEPARTAMENTO HUÁNUCO”**

**PERÍODO DE EVALUACIÓN:  
DEL 14 DE MAYO DE 2024 AL 20 DE MAYO DE 2024**

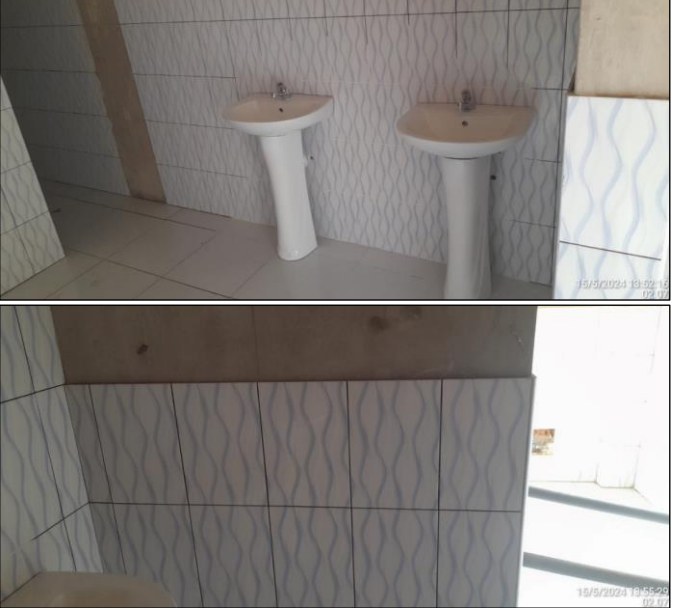
| Descripción de partida observada | Fotografía de partida valorizada |
|---|---|
| <p><b>01.03.02.09.01.02 Zócalo de cerámica 30 X 30 cm</b></p> <p>Se valorizó el 100% de la partida, sin embargo, se tiene pendiente el fraguado.</p> | <p>Fotografía n.ºs 296 y 297: Se observa dos lavatorios con pedestal instalados, falta fragar los zócalos enchapados.</p> |

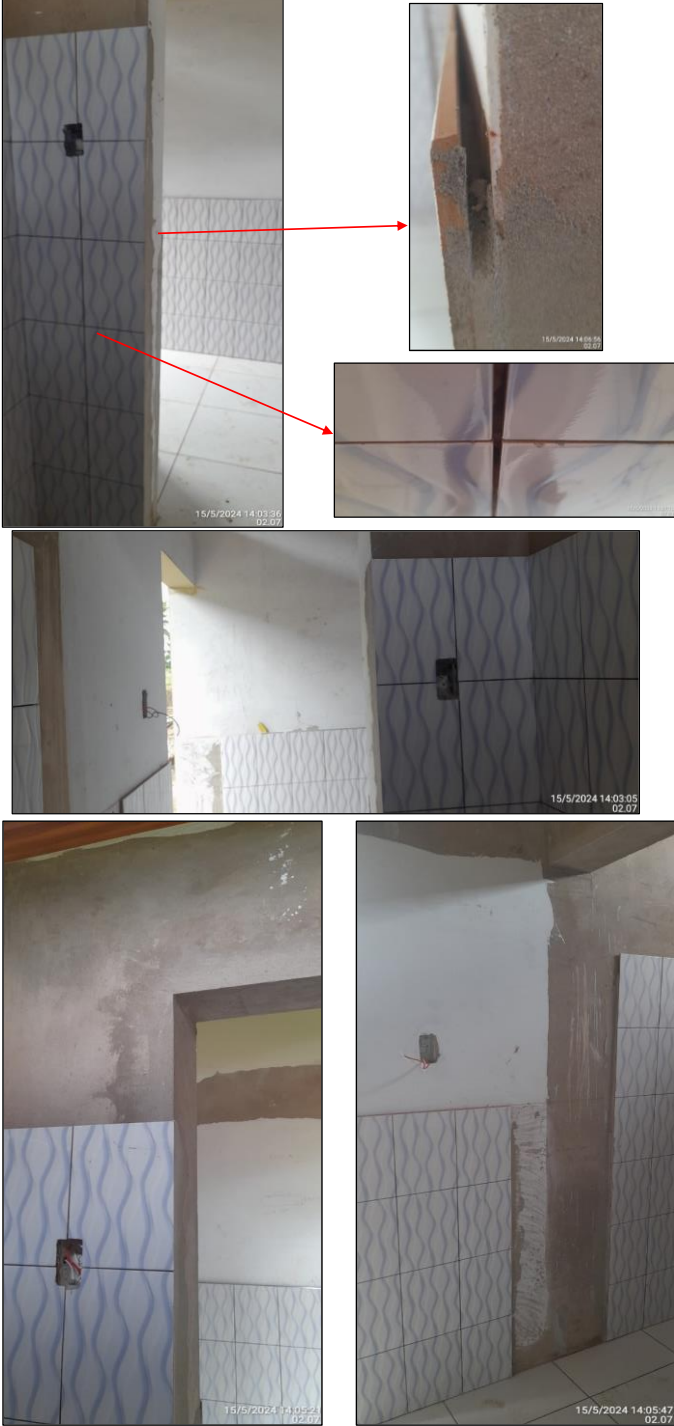
| Descripción de partida observada | Fotografía de partida valorizada |
|---|---|
| | <p>Fotografía n.º 315, 316, 317, 318, 319 y 320: Se observa las salidas de instalacióne eléctricas con cableado en pared, zócalos enchapados y sin fraguar.</p> |

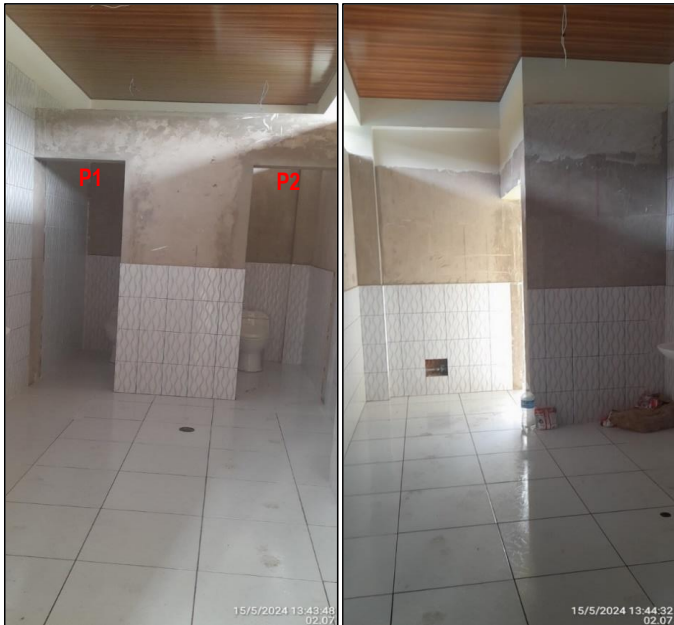
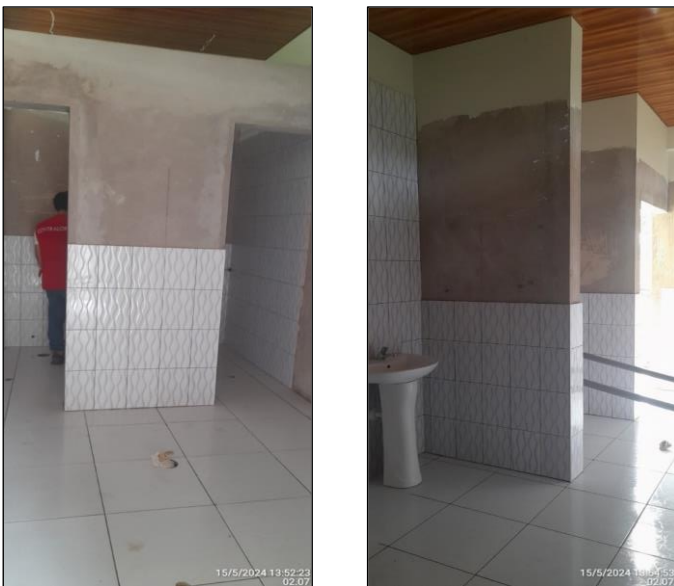
| Descripción de partida observada | Fotografía de partida valorizada |
|---|---|
| <p><b>01.03.02.12.01 Pintura muros interiores látex mate - 2 manos color blanco humo</b></p> <p>Se valorizó el 100% de su ejecución, en abril del 2024, sin embargo, se evidenció que las paredes no están pintadas y, en algunas partes altas están pintadas, pero de un color diferente al blanco humo.</p> | <div data-bbox="667 347 1343 969"> </div> <p><b>Fotografía n.ºs 282 y 283 :</b> Vistas del servicio higiénico de damas, donde se midió los vanos de puerta, obteniendo P1=0.69x2.10m y P2=0.70x2.10m.</p> <div data-bbox="667 1025 1343 1608"> </div> <p><b>Fotografía n.ºs 294 y 295:</b> Se observa dos vanos de puerta, paredes tarrajeadas, piso y zócalos enchapados y, la parte superior de pared pintada.</p> |

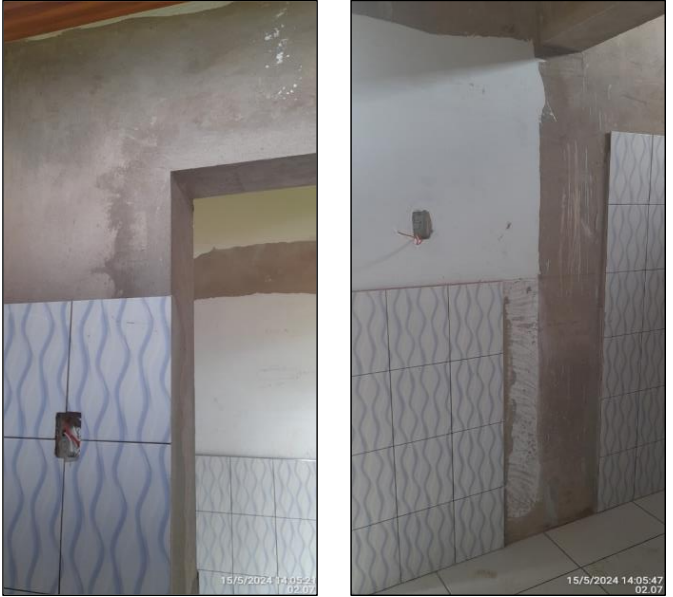
| Descripción de partida observada | Fotografía de partida valorizada |
|---|---|
| | <p>Fotografía n.ºs 315, 316, 317, 318, 319 y 320: Se observa las salidas de instalaciones eléctricas con cableado en pared, zócalos enchapados y sin fraguar.</p> |

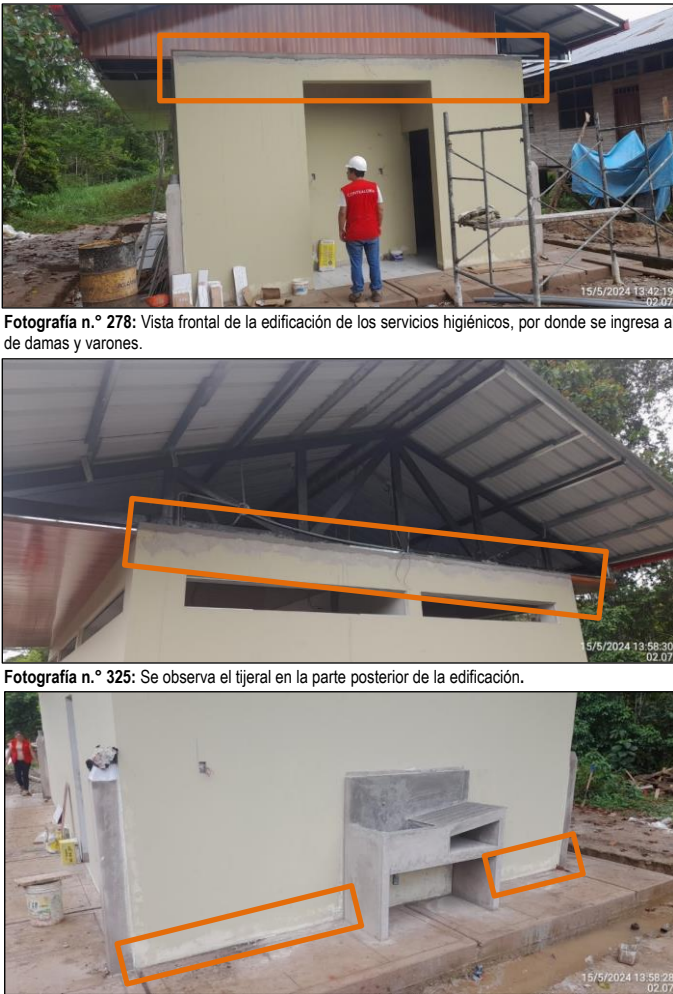
| Descripción de partida observada | Fotografía de partida valorizada |
|---|---|
| <p><b>01.03.02.09.01.01 Zócalo de cemento semipulido H=0.60m</b></p> <p>En abril de 2024 se valorizó al 100% de la partida, sin embargo, no se evidenció su ejecución.</p> <p><b>01.03.02.12.02 Pintura muros exteriores esmalte sintético</b></p> <p>Se valorizó el 100% de su ejecución, sin embargo, se evidenció paredes con falta de repintado en algunas partes y la pintura aplicada es látex, no sintético como se indica.</p> | <p>Fotografía n.º 278: Vista frontal de la edificación de los servicios higiénicos, por donde se ingresa al de damas y varones.</p> <p>Fotografía n.º 325: Se observa el tijeral en la parte posterior de la edificación.</p> <p>Fotografía n.º 326: Se observa el lavadero en la parte posterior de la edificación.</p> |

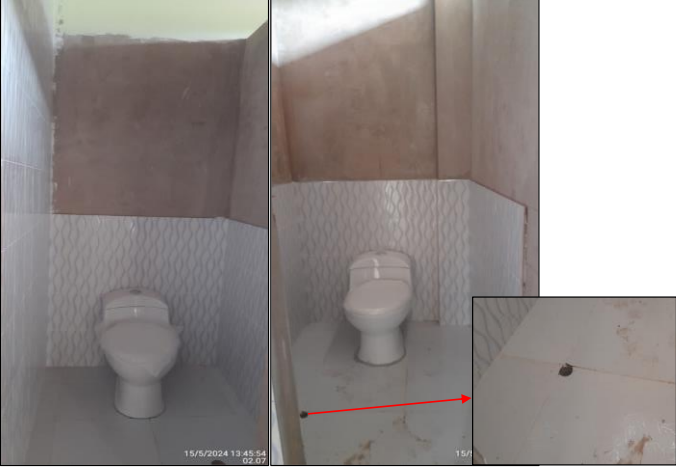
| Descripción de partida observada | Fotografía de partida valorizada |
|---|---|
| <p>01.03.02.13.01.01 Inodoro tanque bajo con (incluye accesorios)</p> <p>01.03.02.13.01.03 Urinario pico de loro (incluye accesorios)</p> <p>01.03.02.13.02 Suministro de accesorios sanitarios</p> <p>01.03.02.13.02.01 Jabonera de losa color blanco para empotrar</p> <p>01.03.02.13.02.02 Papelera de losa blanca para empotrar</p> <p>01.03.02.13.02.04 Espejo</p> <p>01.03.02.13.02.05 Ducha cromada de una llave</p> <p>01.03.02.15 Instalación de accesorios sanitarios</p> <p>01.03.02.15.01 Colocación de accesorios sanitarios</p> <p>Se valorizó el 100% del suministro de los aparatos sanitarios, sin embargo, solo se observó dos inodoros y dos urinarios instalados y, salidas de desagüe y agua fría. Así también no se observó ningún accesorio sanitario (jabonera, papelera, espejo y ducha) instalado, a pesar que las partidas de suministro y colocación de éstas, se encuentran valorizadas al 100%.</p> <p>01.03.02.18.02 Sumidero de bronce roscado 2"</p> <p>01.03.02.18.03 Registro roscado de bronce 4"</p> <p>01.03.02.18.04 Rejilla de bronce para ducha de 2"</p> <p>Todas las partidas fueron valorizadas al 100% de su ejecución, sin embargo, no se evidencia la instalación de los sumideros, registro y rejillas, solo se tiene las salidas de desagüe.</p> | <p>Fotografía n.º 285: Se observa tres lavatorios y pedestales instalados y, las salidas de instalaciones sanitarias en pared y piso.</p> <p>Fotografía n.º 289, 290 y 291: Se observa las paredes y columna tarrajeadas, inodoro de una pieza instalada, zócalos enchapados con pegamento no uniforme en la superficie del cerámico. Así también se tiene salidas de instalaciones sanitarias en piso.</p> |

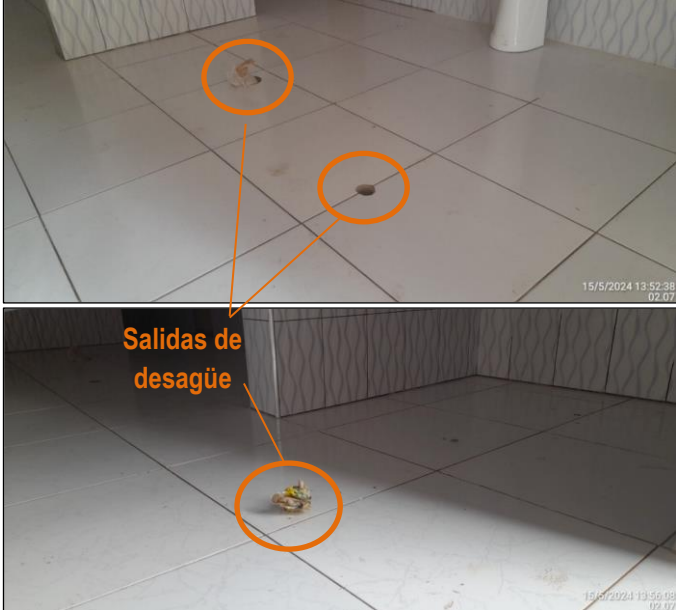
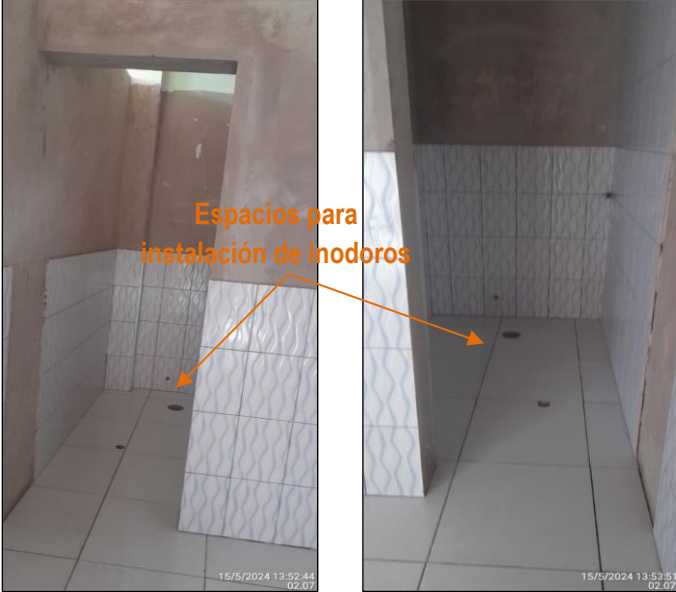
| Descripción de partida observada | Fotografía de partida valorizada |
|---|---|
| | <p><b>Salidas de desagüe</b></p> <p>Fotografía n.º 300 y 301: Se observa las salidas de instalaciones sanitarias en piso.</p> <p><b>Espacios para instalación de inodoros</b></p> <p>Fotografía n.ºs 302 y 303: Se observa dos ambientes, con pared y columna tarrajeadas, pisos y zócalos enchapados y, salidas de instalaciones sanitarias en piso.</p> <p><b>Salida de agua fría</b></p> |

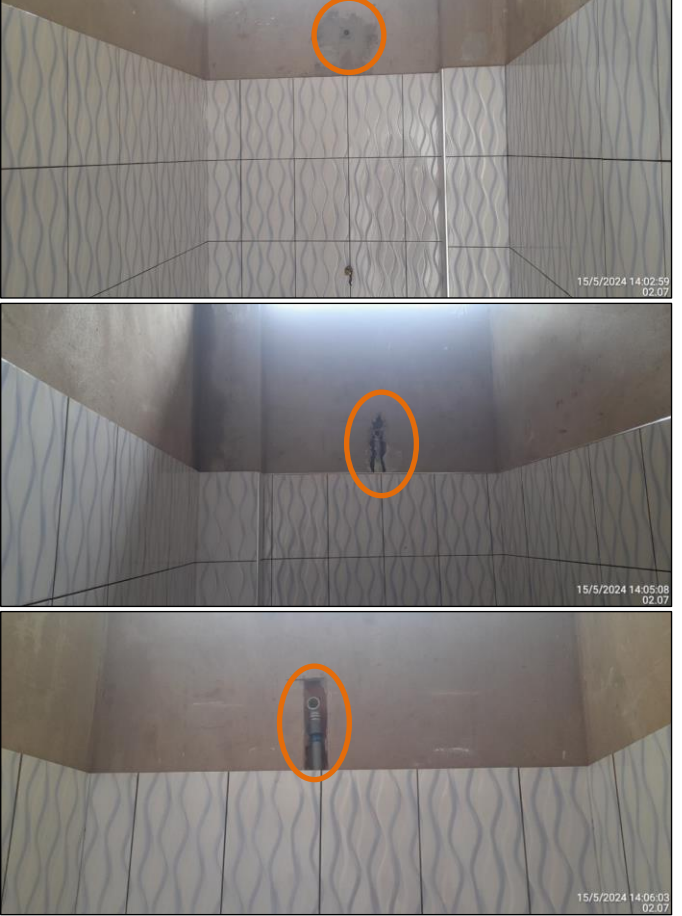
| Descripción de partida observada | Fotografía de partida valorizada |
|---|---|
| | <p>Fotografía n.ºs 311, 312, 313 y 314: Se observa los zócalos enchapados sin fraguar y, tuberías y salidas de instalaciones sanitarias en pared.</p> |

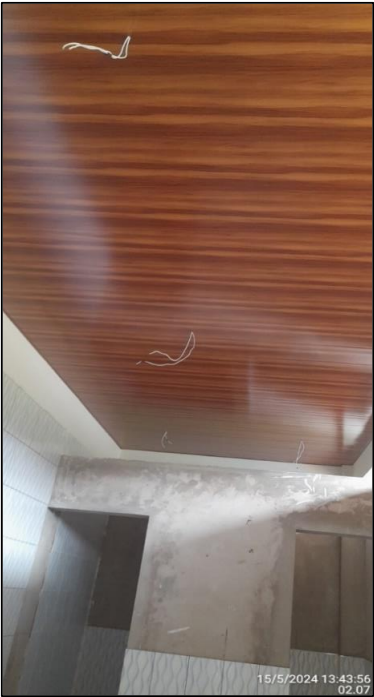
| Descripción de partida observada | Fotografía de partida valorizada |
|---|---|
| <p>01.03.02.19.01.01 Salida de techo para centro de luz<br/>01.03.02.19.01.02 Salida de pared para tomacorriente doble alto con puesta a tierra<br/>01.03.02.19.01.03 Salida de pared para interruptor simple<br/>01.03.02.19.01.04 Salida de pared para interruptor doble</p> <p>Todas las partidas fueron valorizadas al 100% de su ejecución, en abril del 2024, sin embargo, solo se tiene el cableado expuesto.</p> | <p>Fotografía n.º 284: Se observa cuatro salidas de cableado en el cielorraso.</p> |

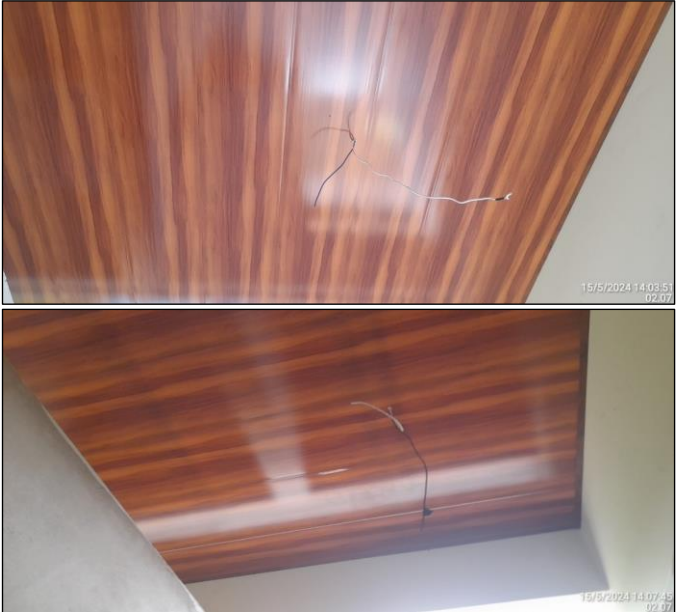
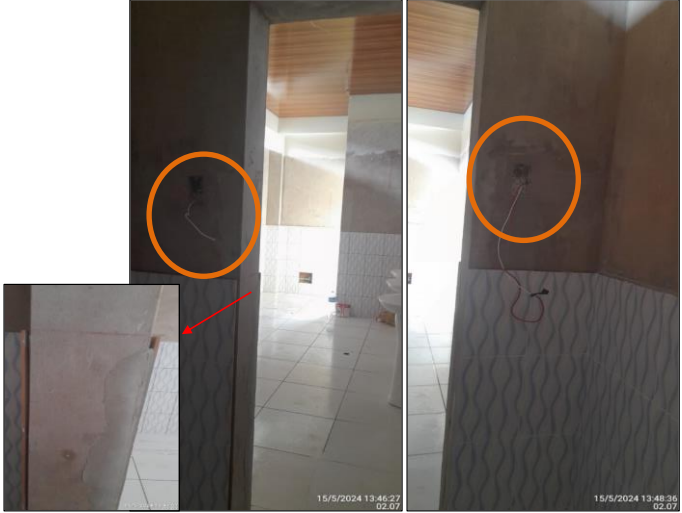
| Descripción de partida observada | Fotografía de partida valorizada |
|---|---|
| | <p>Fotografía n.º 323 y 324: Se observó tres salidas de instalaciones con cableado en cielorraso, en cada servicio ducha.</p> <p>Fotografía n.º 292 y 293: Se observa salidas de instalaciones eléctricas en pared y el enchapado de zócalo.</p> |

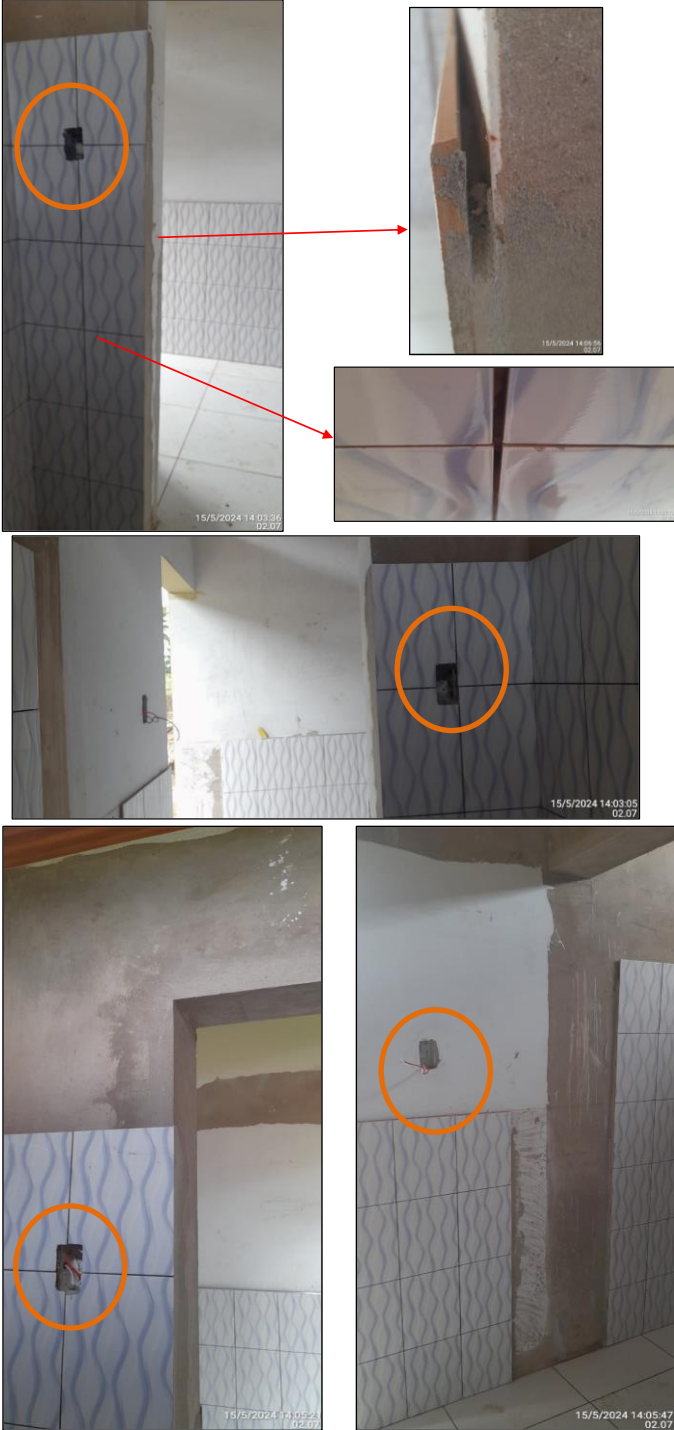
| Descripción de partida observada | Fotografía de partida valorizada |
|---|---|
| | <p><b>Fotografía n.ºs 315, 316, 317, 318, 319 y 320:</b> Se observa las salidas de instalación eléctrica con cableado en pared, zócalos enchapados y sin fraguar.</p> |

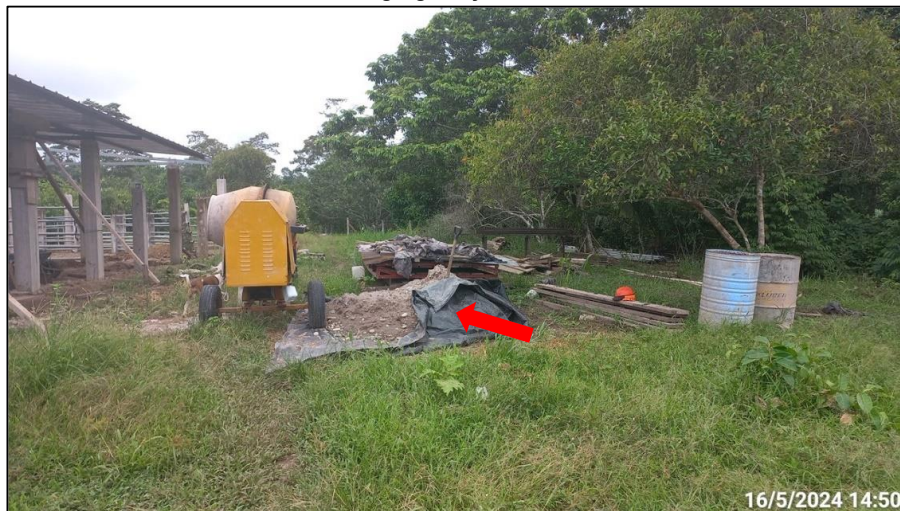
**Fotografía n.º 389:** Se observa el trompo mezclador de concreto y agregado almacenado.

La situación expuesta, podría ocasionar el deterioro progresivo de los materiales de construcción y afectar su calidad.

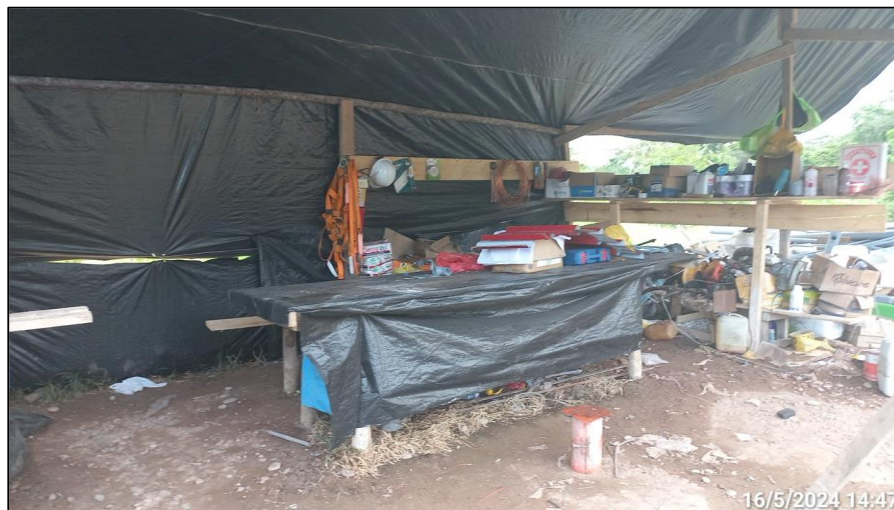
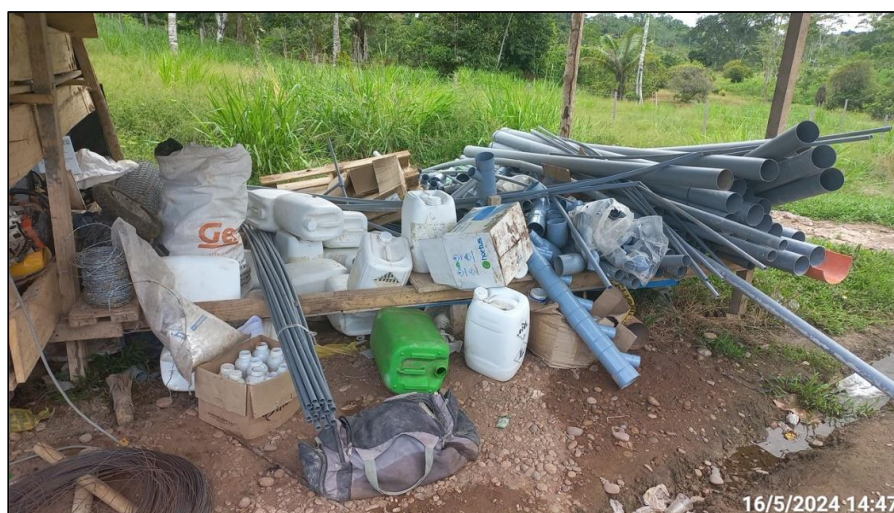
**Fotografía n.ºs 395, 396 y 397:** Se observa un ambiente al cual se denominara carpa 1, construido con postes de madera, costalillos y plásticos, donde se encontró planos, cascos, arnés de seguridad, diversos materiales (tubos y accesorios de PVC, alambres de púas), herramientas, botiquín y restos de materiales como galones de plásticos vacíos y cajas de cartón.

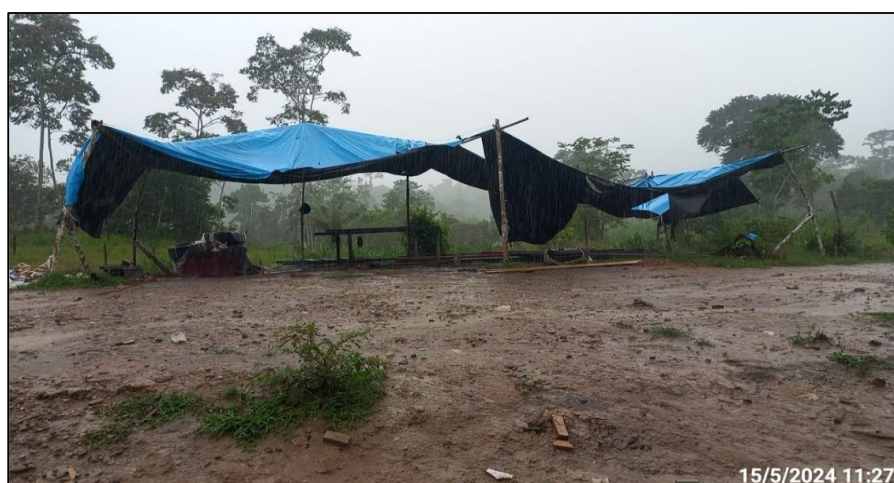
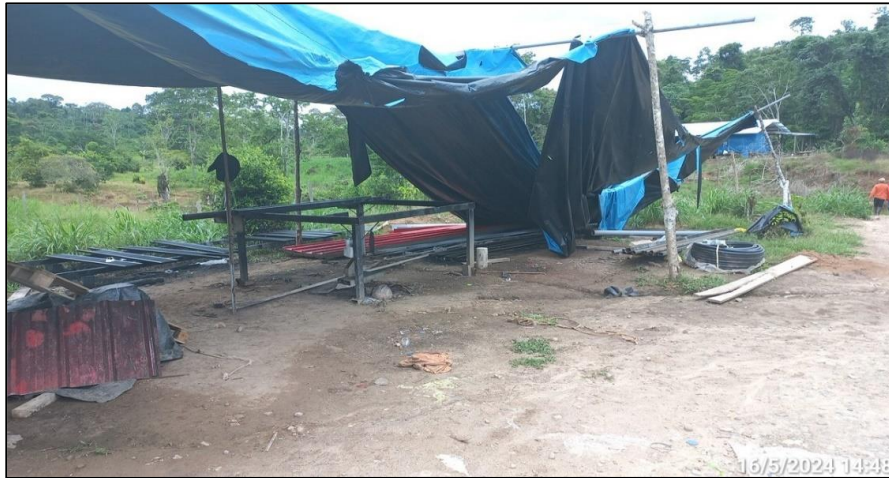
**Fotografía n.º 398 y 399:** Se observa otro ambiente, construido con postes de madera y plásticos, en el cual el 15/05/2024 se derrumbó por la precipitación pluvial. También se tiene rollos de manguera, rejillas metálicas, planchas de Aluzinc, tubos de PVC, perfiles metálicos.

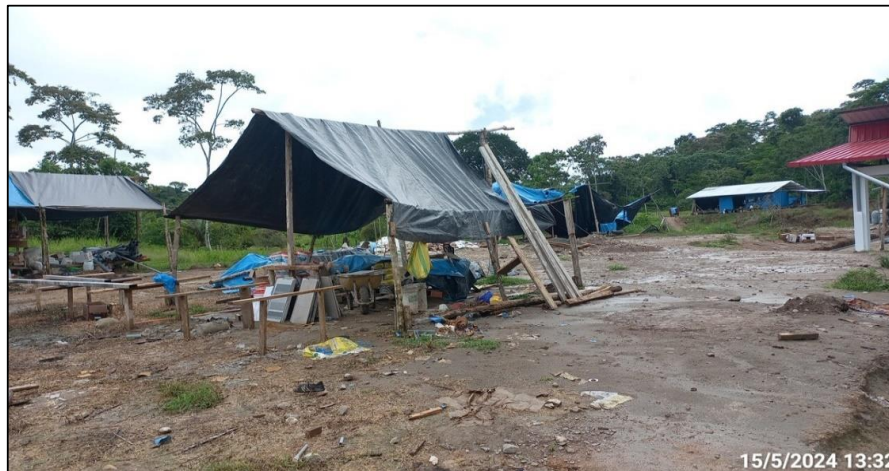
**Fotografía n.º 401:** Se observa otro de los ambientes, construido con postes de madera y plásticos, en el cual se tiene, pegamento para cerámicos, baldes de pintura, porcelanato y diversas herramientas.

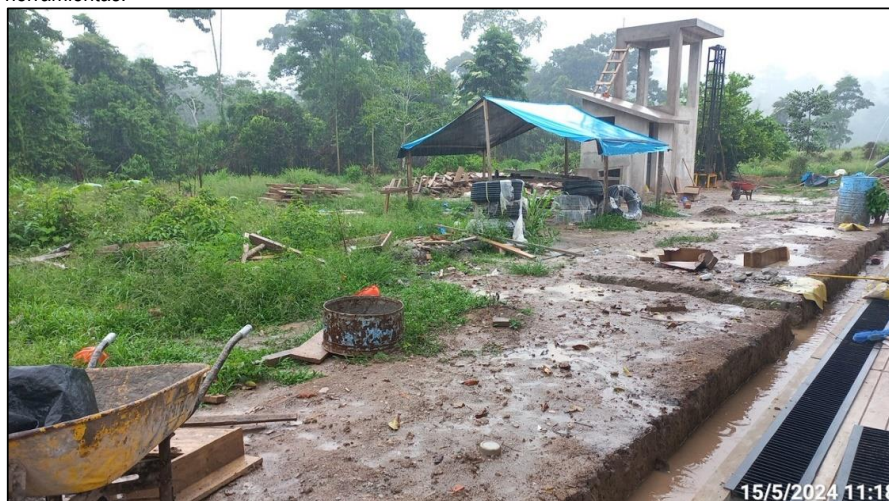
**Fotografía n.º 403:** Se observa otro ambiente al costado de la cisterna, construido con postes de madera y plásticos, en el cual se tiene rollos de mangueras.

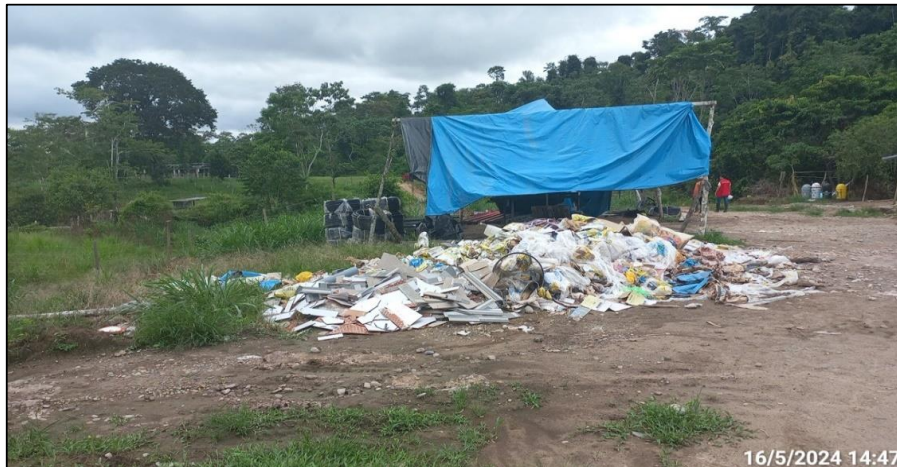
**Fotografía n.º 400:** Se observa restos de materiales como bolsas de cemento y de plástico, costales, botellas de plástico, restos de enchapado de pisos, zócalos y contrazócalos en los módulos, tuberías, entre otros.

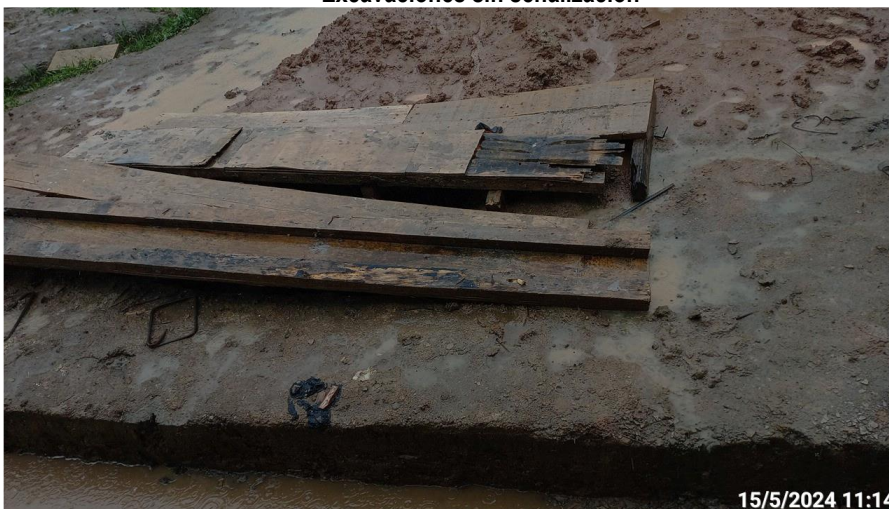
**Fotografía n.º 139:** Se observa una zanja al costado del módulo.

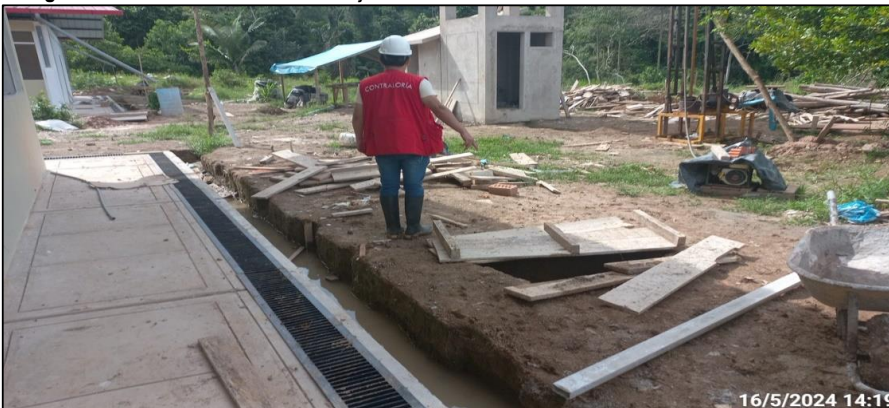
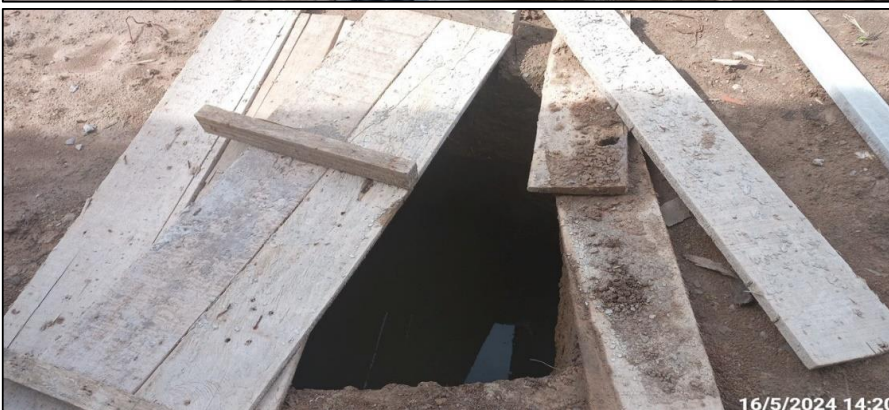
**Fotografía n.ºs 243 y 244:** Se observa una zanja detrás del módulo.

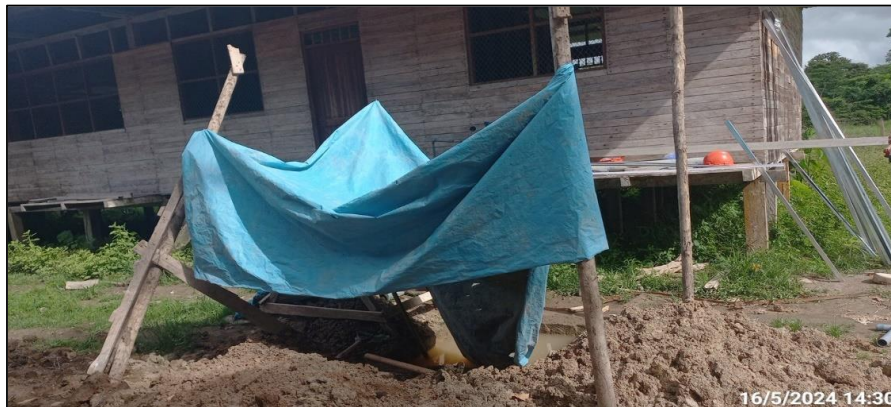
**Fotografía n.º 281:** Se observa una zanja en medio del servicio higiénico y la casa de madera.

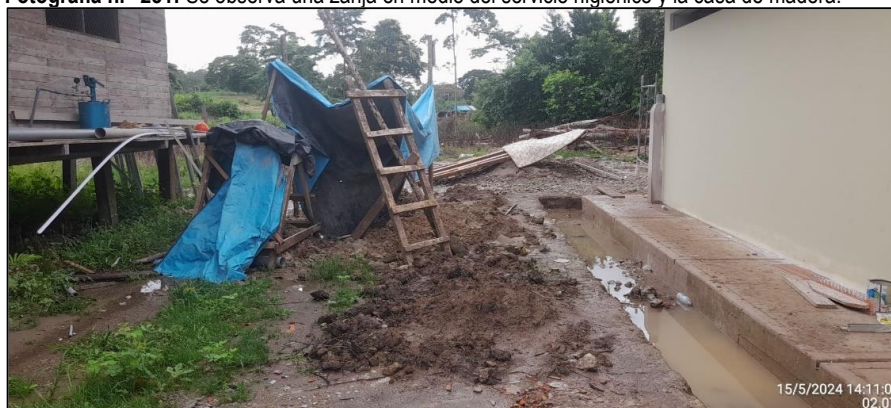
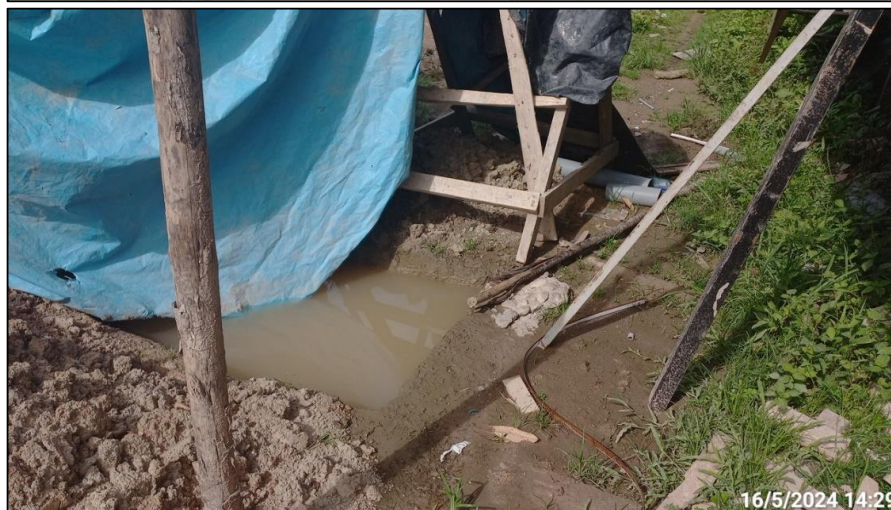
**Fotografía n.ºs 406 y 407:** Se observa una zanja entre la casa de madera y la edificación de los servicios higiénicos, con presencia de agua.
